Asbestinventarisatetest

Klotbroek 88, 3600 Genk

Attestnummer : 20241113-000440.000

Uitgegeven op : 13.11.2024

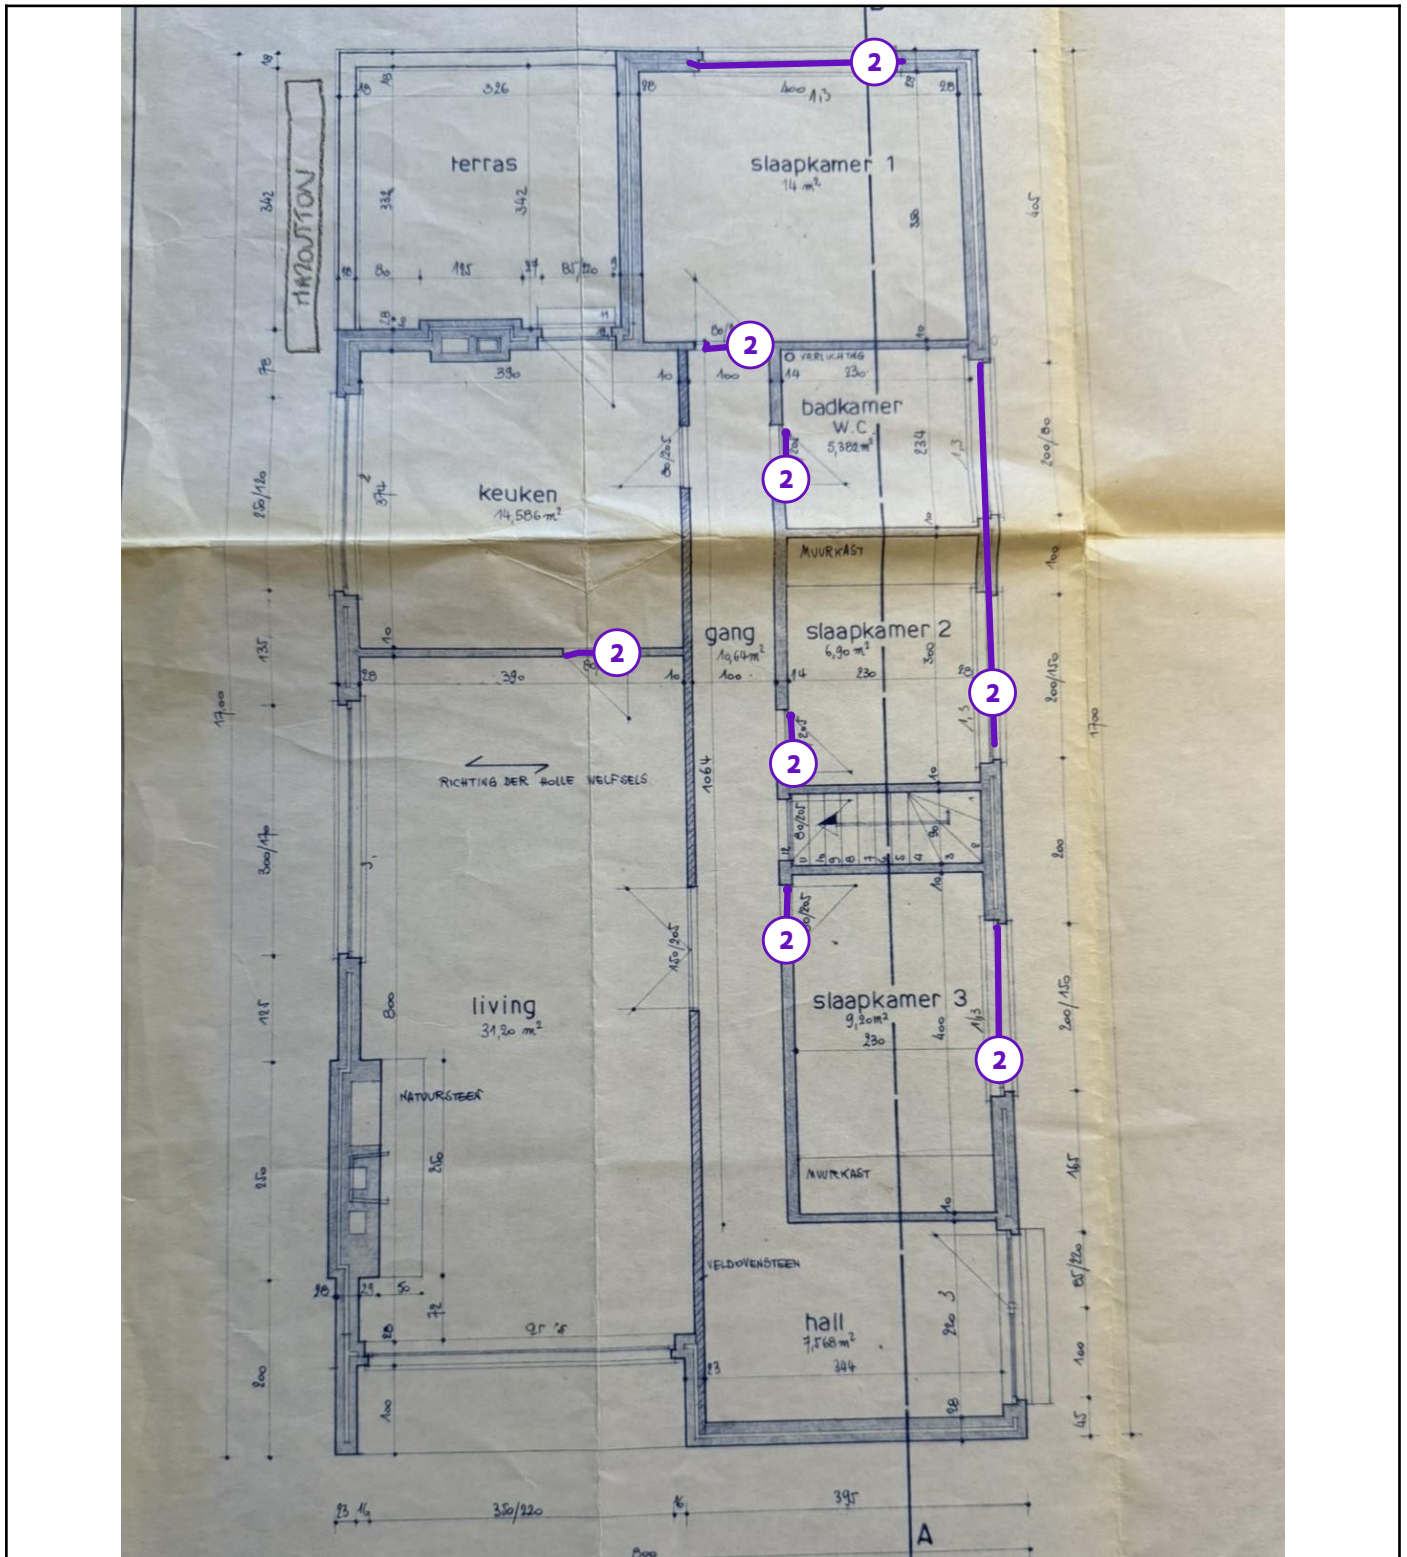
Plan 1.2: Glijvloers

Beschrijving	Type	Actie
2. Vensterbanken + entreports	Advies	-

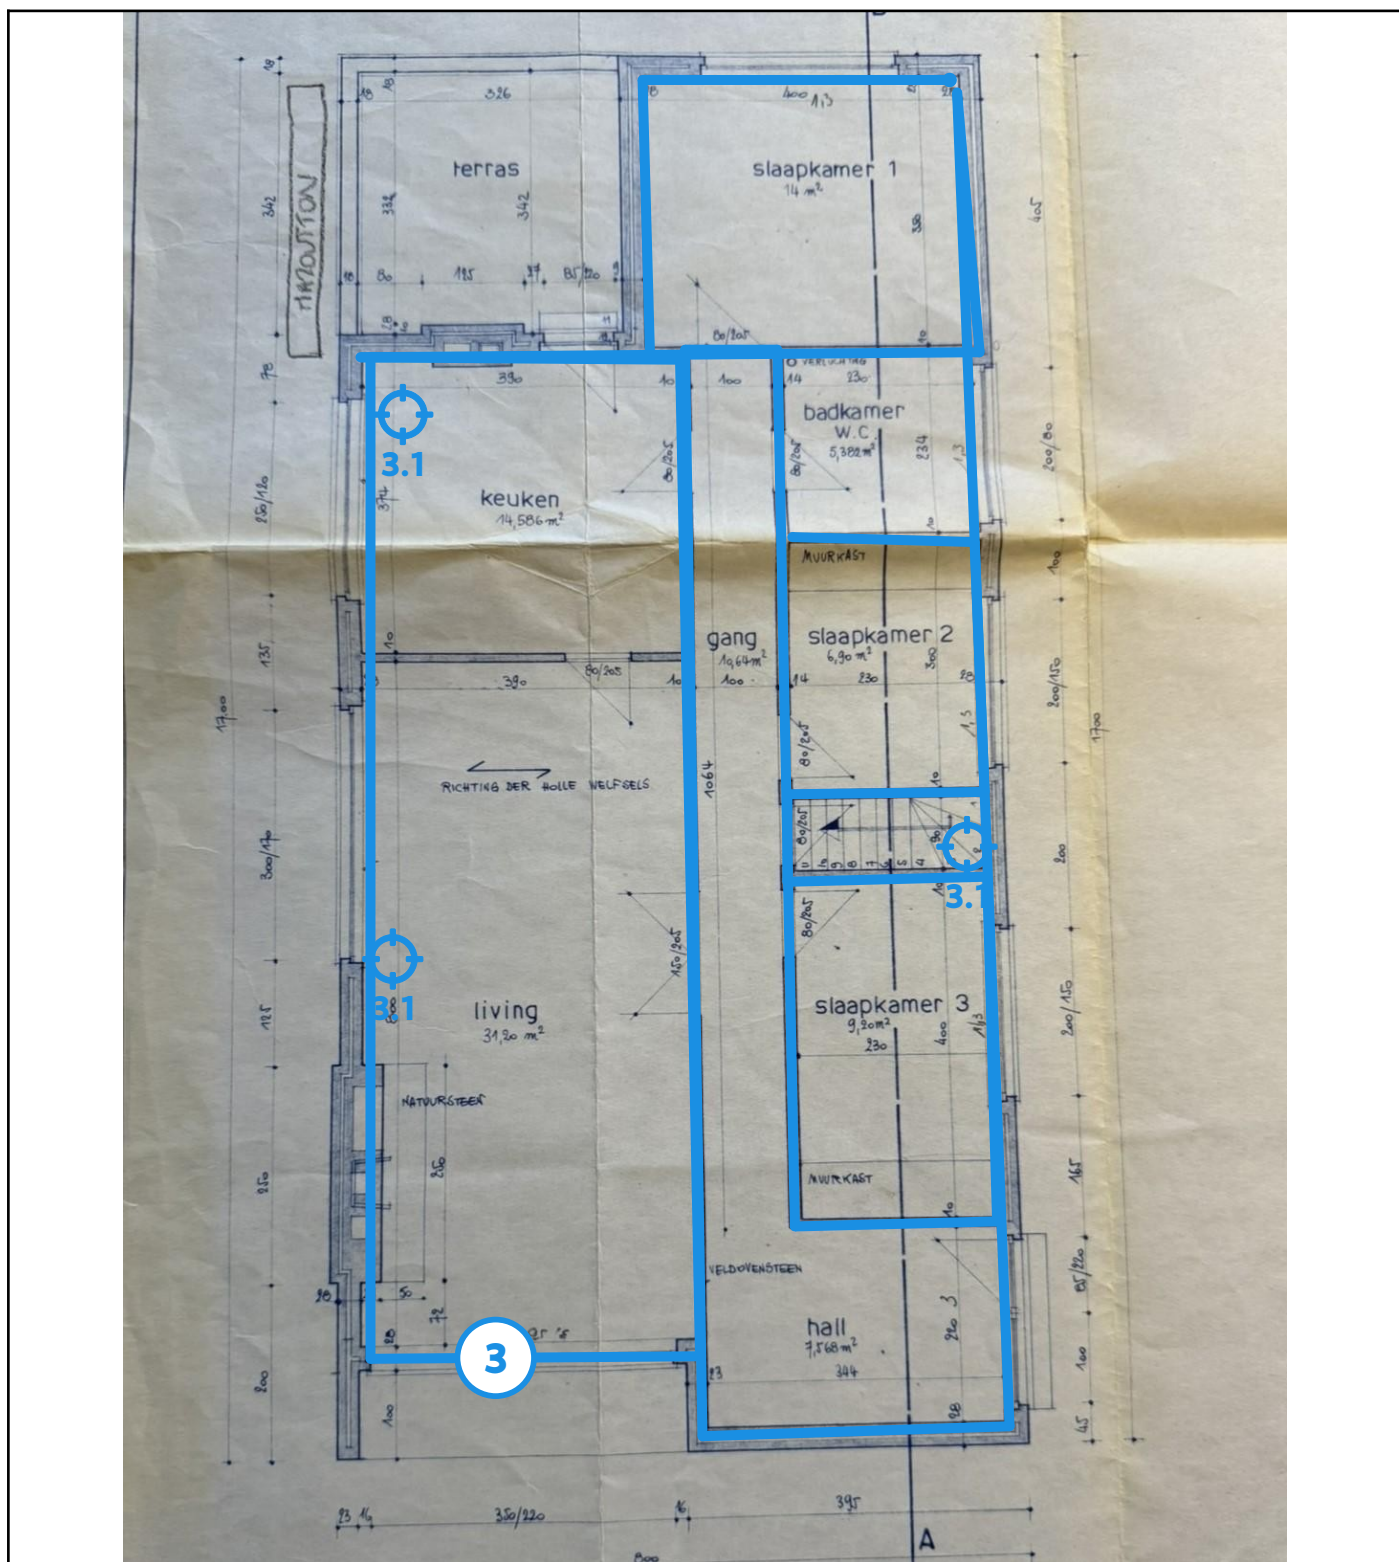
Plan 1.3: Glijvloers - muren

Beschrijving	Type	Actie
3. Pleisterwerk muren	Geen asbest	-

3.1 Code: ST 1	Mengmonster	-

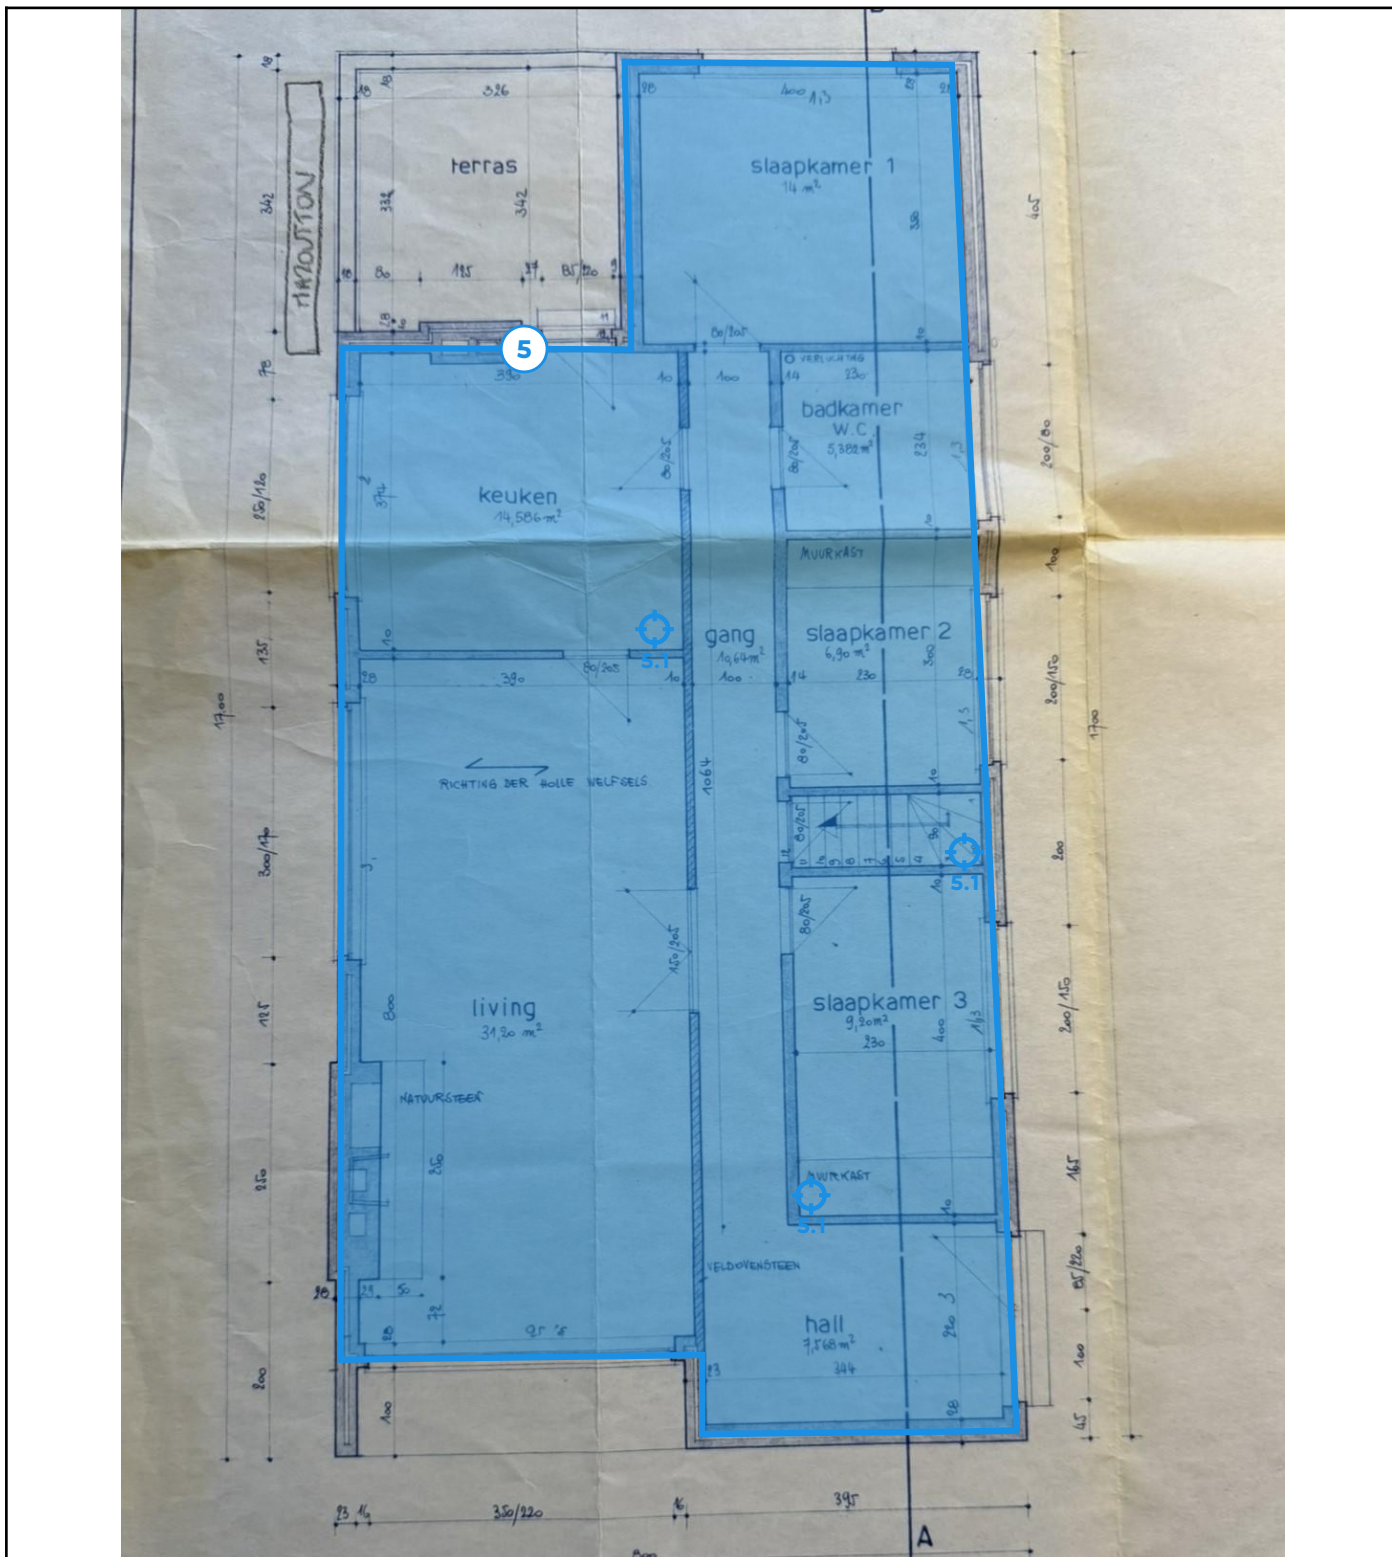
Plan 1.4: Glijvloers - plafonds

Beschrijving	Type	Actie
5. Pleisterwerk plafond	Geen asbest	-

5.1 Code: ST 2	Mengmonster	-

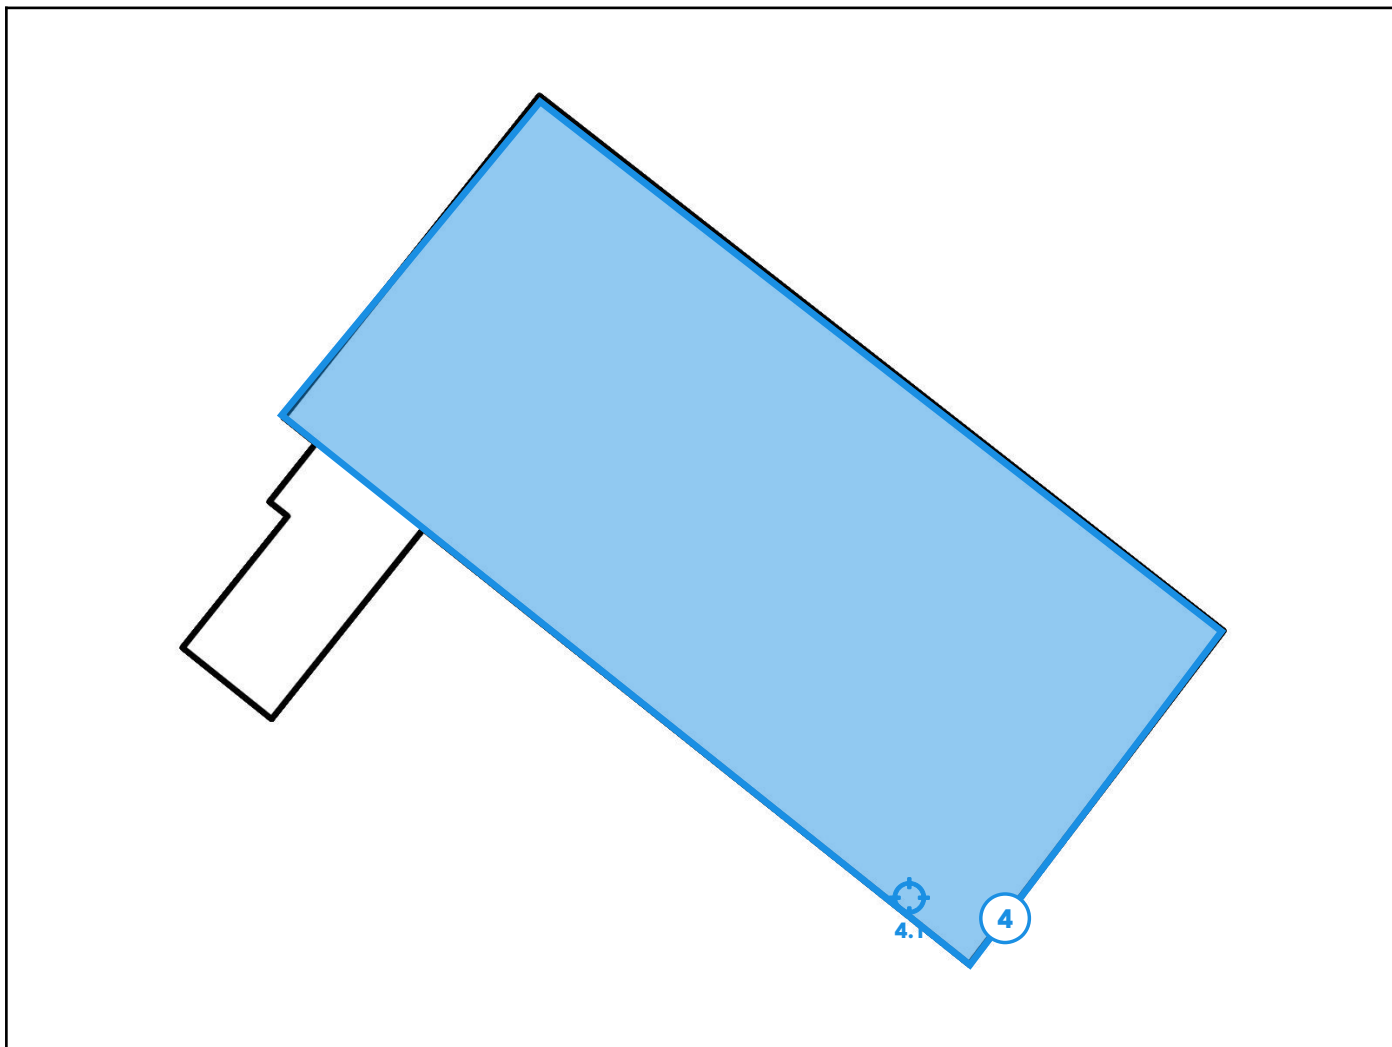
Plan 1.5: Dak

Beschrijving	Type	Actie
4. Roofing	Geen asbest	-
4.1 Code: ST 3	Puntmonster	-

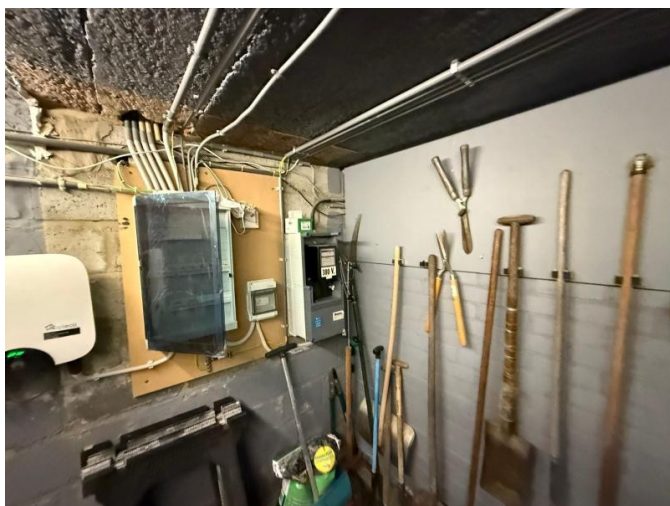
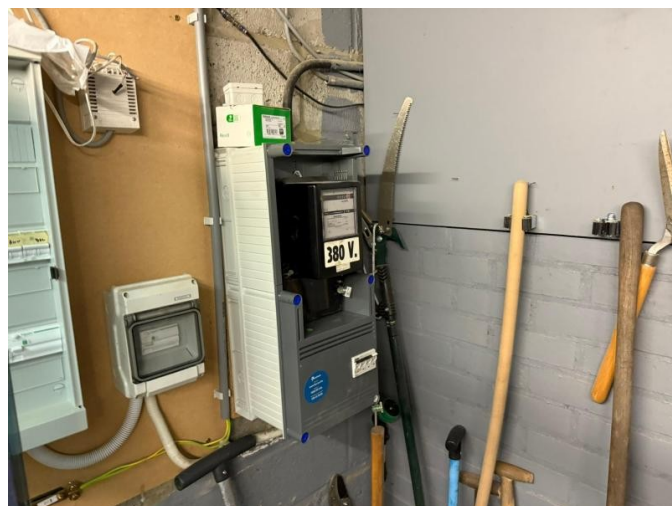
1. Bakeliet energiemeter

Asbestmateriaal

Zorgvuldig beheren

Risicobeoordeling

Eindbeoordeling materiaalrisico	Laag materiaalrisico en/of verlaagde kans op vezelvrijgave
---------------------------------	--

Gebondenheid	Categorie 1: hechtgebonden in oorsprong
Asbestsoort (vezeltype)	Crocidoliet aanwezig
Asbestconcentratie	Laag (< 50%)
Afschermingsgraad van het gehele materiaal	Geheel of deels (ook) vrij aan de binnenlucht
Toestand van het materiaal	Onbeschadigd, niet verweerd

Beschrijving	Bakeliet energiemeter
Omgeving	Binnen
Primaire drager	Communicatie en elektrische infrastructuur en uitrusting
Asbestmateriaal	Plaat, paneel, tablet - Type Bakeliet
Bindmiddel van asbestmateriaal	Kunststof of -hars
Gebondenheid op basis van bindmiddel	Hecht
Hoeveelheid (oppervlakte - dikte - aantal)	<ul style="list-style-type: none">• 0,02 m² - 1,00 cm - 1 stuk
Totaal volume	< 0,001 m ³
Eenvoudig bereikbaar	Ja
Bevestigingswijze	<ul style="list-style-type: none">• Geschroefd
Identificatiemethode	Vaststelling zonder monstername
Destructieve handeling voor identificatie	Nee

Advies van de asbestdeskundige

- Zorg voor een veilig beheer. Vermijd het beschadigen van het asbestmateriaal. Controleer de toestand jaarlijks op wijzigingen.

- Eenvoudige handelingen: mag via doe-het-zelf of door werknemer(s) met opleidingsattest eenvoudige handelingen
Laat dit verwijderen door de stroomleverancier.

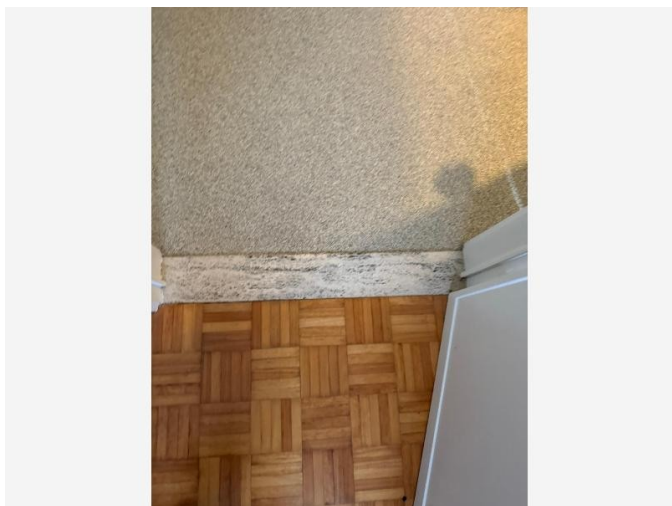
Vrije foto

Natuursteen, niet asbest verdacht.

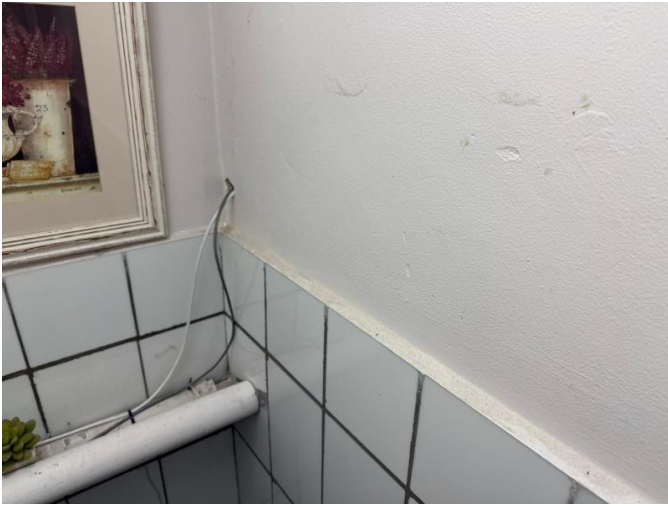
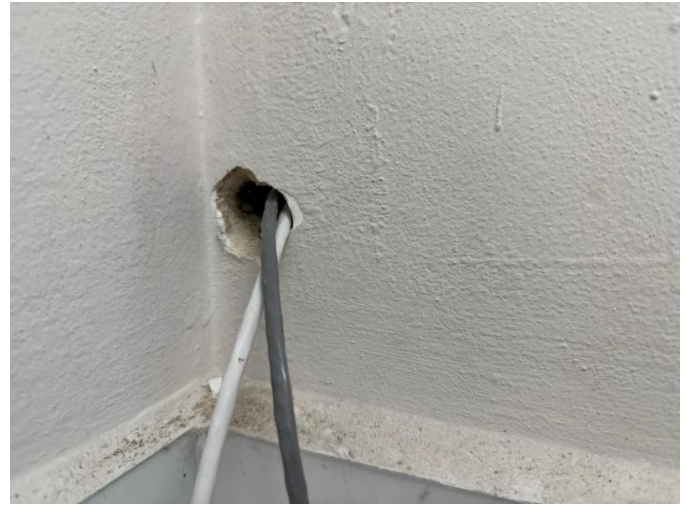
Fiche 3: Pleisterwerk muren

Geen asbest

#	Type	Referentie	Resultaat
3.1	Mengmonster	ST 1	Geen asbest

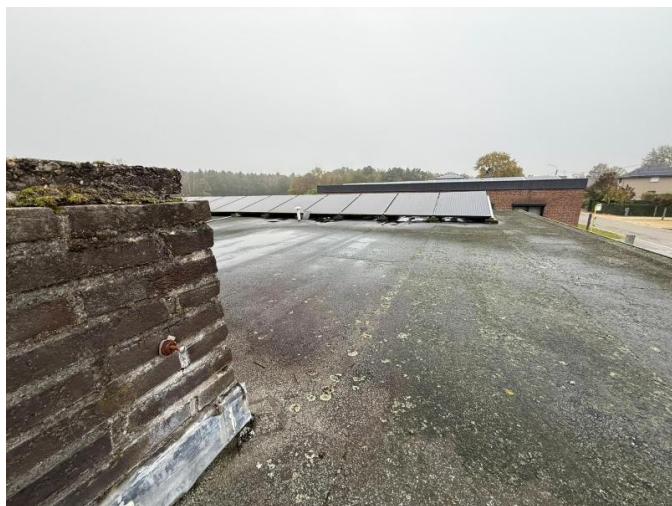
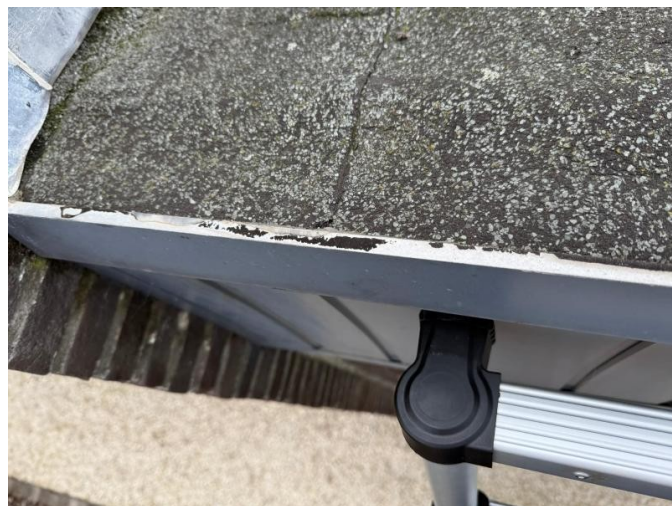
Fiche 4: Roofing

Geen asbest

#	Type	Referentie	Resultaat
4.1	Puntmonster	ST 3	Geen asbest

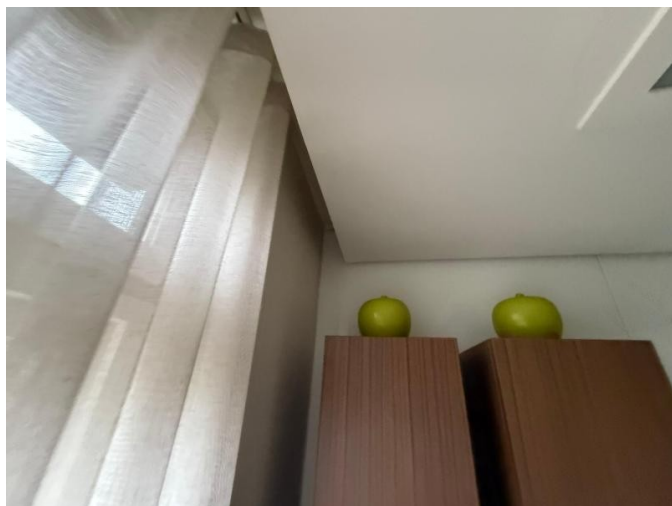
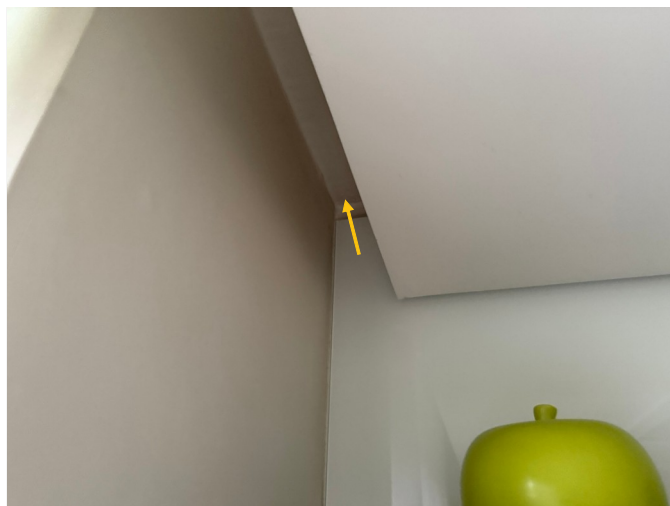
Fiche 5: Pleisterwerk plafond

Geen asbest

#	Type	Referentie	Resultaat
5.1	Mengmonster	ST 2	Geen asbest
