Asbestinventarisatetest

Brugsestraat 147, 8531 Harelbeke

Attestnummer : 20230321-000232.000

Uitgegeven op : 21.03.2023

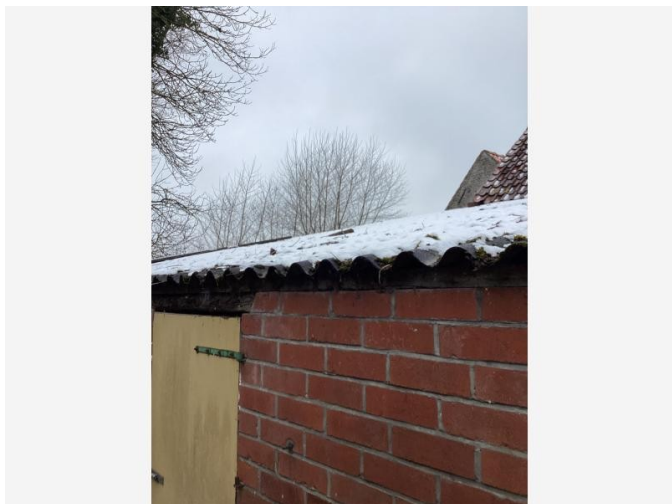
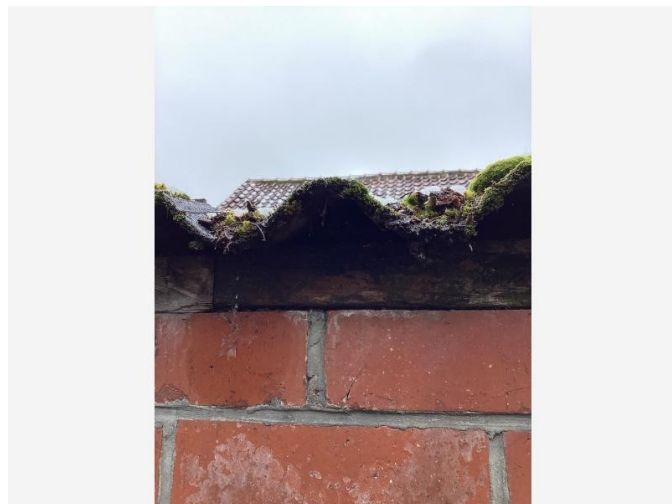
Eindbeoordeling materiaalrisico	Hoog materiaalrisico en/of hoge kans op vezelvrijgave
---------------------------------	---

Gebondenheid	Categorie 1: hechtgebonden in oorsprong
Asbestsoort (vezeltype)	Crocidoliet aanwezig
Asbestconcentratie	Laag (< 50%)
Afschermingsgraad van het gehele materiaal	Geheel of deels (ook) vrij aan de binnenlucht
Toestand van het materiaal	Zwaar beschadigd, zwaar verweerd

#	Type	Referentie	Resultaat
1.1	Puntmonster	ADI23-16, 4-2	Crocidoliet, Chrysotiel

Beschrijving	14. Koestal 1 dak golf
Omgeving	Buiten
Primaire drager	Schuin dak
Asbestmateriaal	Dak- en gevelbekleding - Golfplaat
Bindmiddel van asbestmateriaal	Cement
Gebondenheid op basis van bindmiddel	Hecht
Hoeveelheid (oppervlakte - aantal)	• 78,00 m ² - 1 stuk
Totale oppervlakte	78,00 m ²

Dringend verwijderen

- Zorg voor een veilig beheer. Vermijd het beschadigen van het asbestmateriaal. Controleer de toestand jaarlijks op wijzigingen.

- Eenvoudige handelingen: mag via doe-het-zelf of door werknemer(s) met opleidingsattest eenvoudige handelingen
De golfplaten kunnen in 1 stuk worden afgenomen en verwijderd, er wordt steeds aangeraden om het te laten uitvoeren & verwijderen door een erkend asbestversijderaar

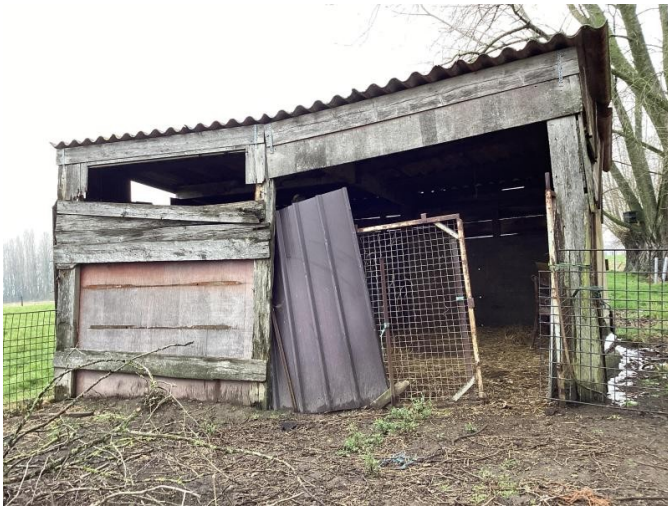
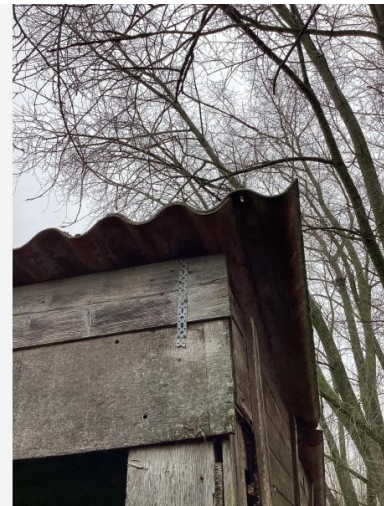
Eindbeoordeling materiaalrisico	Hoog materiaalrisico en/of hoge kans op vezelvrijgave
---------------------------------	---

Gebondenheid	Categorie 1: hechtgebonden in oorsprong
Asbestsoort (vezeltype)	Crocidoliet aanwezig
Asbestconcentratie	Laag (< 50%)
Afschermingsgraad van het gehele materiaal	Geheel of deels (ook) vrij aan de binnenlucht
Toestand van het materiaal	Matig beschadigd, matig verweerd

#	Type	Referentie	Resultaat
2.1	Puntmonster	ADI23-16, 14-1	Crocidoliet, Chrysotiel

Beschrijving	21. Kippenhok dak golf
Omgeving	Buiten
Primaire drager	Schuin dak
Asbestmateriaal	Dak- en gevelbekleding - Golfplaat
Bindmiddel van asbestmateriaal	Cement
Gebondenheid op basis van bindmiddel	Hecht
Hoeveelheid (oppervlakte - aantal)	• 20,00 m ² - 1 stuk
Totale oppervlakte	20,00 m ²

Dringend verwijderen

- Zorg voor een veilig beheer. Vermijd het beschadigen van het asbestmateriaal. Controleer de toestand jaarlijks op wijzigingen.

- Eenvoudige handelingen: mag via doe-het-zelf of door werknemer(s) met opleidingsattest eenvoudige handelingen
De golfplaten kunnen in 1 stuk worden afgenomen en verwijderd, er wordt steeds aangeraden om het te laten uitvoeren & verwijderen door een erkend asbestversijderaar

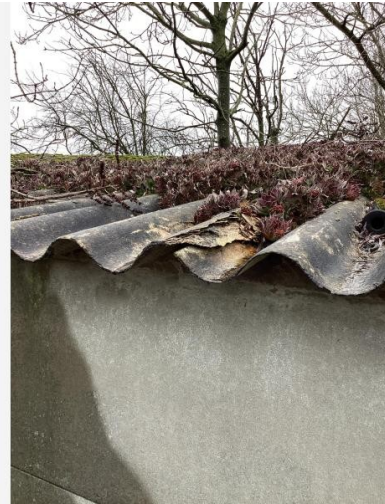
Eindbeoordeling materiaalrisico	Hoog materiaalrisico en/of hoge kans op vezelvrijgave
---------------------------------	---

Gebondenheid	Categorie 1: hechtgebonden in oorsprong
Asbestsoort (vezeltype)	Alleen chrysotiel
Asbestconcentratie	Laag (< 50%)
Afschermingsgraad van het gehele materiaal	Geheel of deels (ook) vrij aan binnenluchtstromen
Toestand van het materiaal	Zwaar beschadigd, zwaar verweerd

#	Type	Referentie	Resultaat
3.1	Puntmonster	ADI23-16, 6-1	Chrysotiel

Beschrijving	17. Garage 1 dak golf
Omgeving	Buiten
Primaire drager	Schuin dak
Asbestmateriaal	Dak- en gevelbekleding - Golfplaat
Bindmiddel van asbestmateriaal	Cement
Gebondenheid op basis van bindmiddel	Hecht
Hoeveelheid (oppervlakte - aantal)	• 25,00 m ² - 1 stuk
Totale oppervlakte	25,00 m ²

Dringend verwijderen

- Zorg voor een veilig beheer. Vermijd het beschadigen van het asbestmateriaal. Controleer de toestand jaarlijks op wijzigingen.

- Eenvoudige handelingen: mag via doe-het-zelf of door werknemer(s) met opleidingsattest eenvoudige handelingen
De golfplaten kunnen in 1 stuk worden afgenomen en verwijderd, er wordt steeds aangeraden om het te laten uitvoeren & verwijderen door een erkend asbestversijderaar

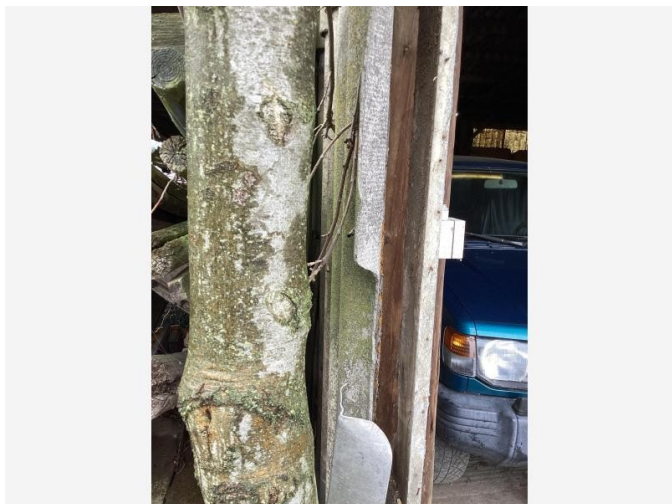
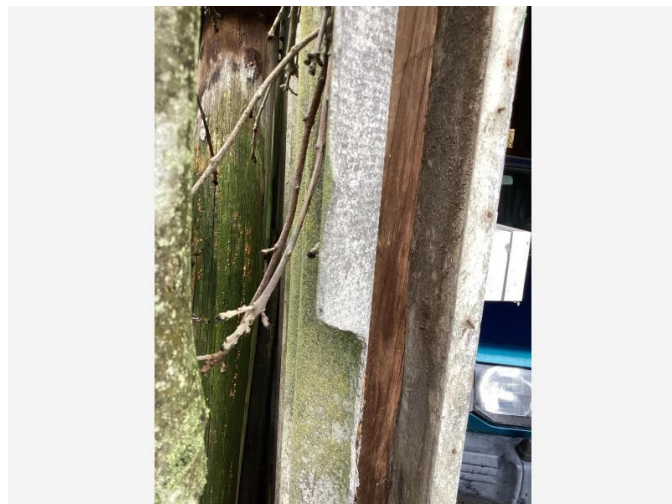
Beschrijving	19. Hangaar Dak/ wanden golfplaat
Omgeving	Buiten
Primaire drager	Wand buitenschil
Asbestmateriaal	Dak- en gevelbekleding - Golfplaat
Bindmiddel van asbestmateriaal	Cement
Gebondenheid op basis van bindmiddel	Hecht
Hoeveelheid (oppervlakte - aantal)	• 15,00 m ² - 1 stuk
Totale oppervlakte	15,00 m ²

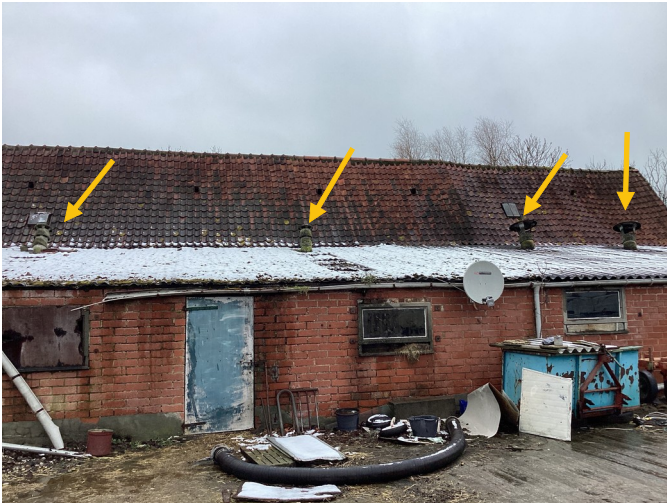
(Asbest)materiaal	Rookgaskanaal
Karakterisatie	Asbest (verdacht)
Primaire drager	Schuin dak

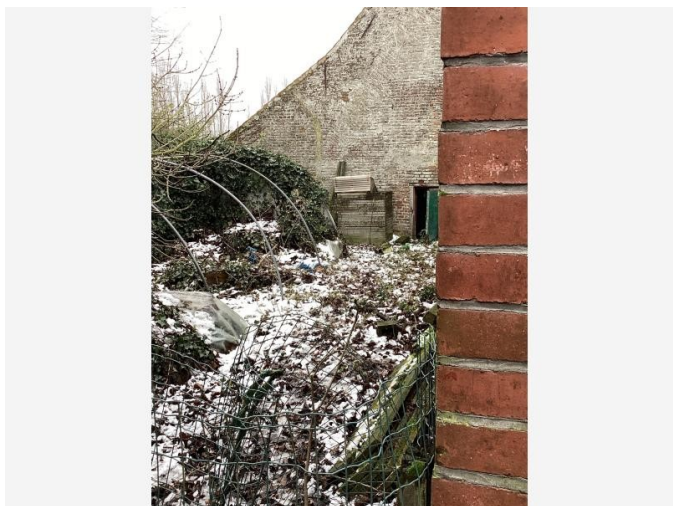
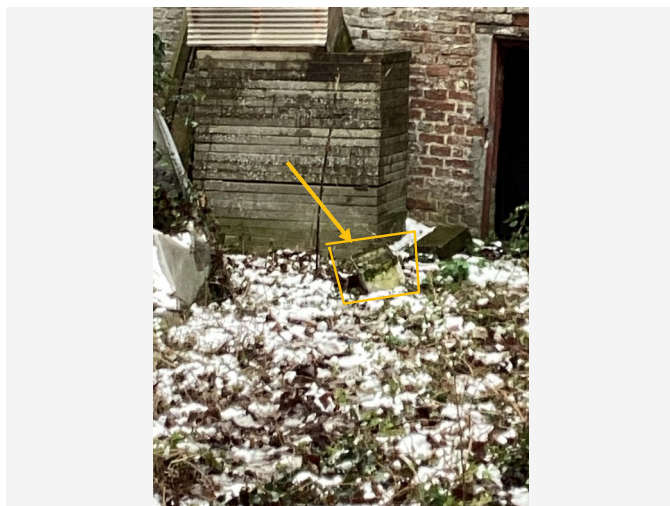
Beschrijving	12. Bloembak
Omgeving	Buiten
Primaire drager	Bodem
Asbesttoepassing	Bak, reservoir, kuip, bloembak
Bindmiddel van asbesttoepassing	Cement
Gebondenheid op basis van bindmiddel	Hecht
Hoeveelheid (gewicht - aantal)	• 8,00 kg - 1 stuk
Totaal gewicht	8,00 kg
Identificatiemethode	Vaststelling met monstername
Destructieve handeling voor identificatie	Nee

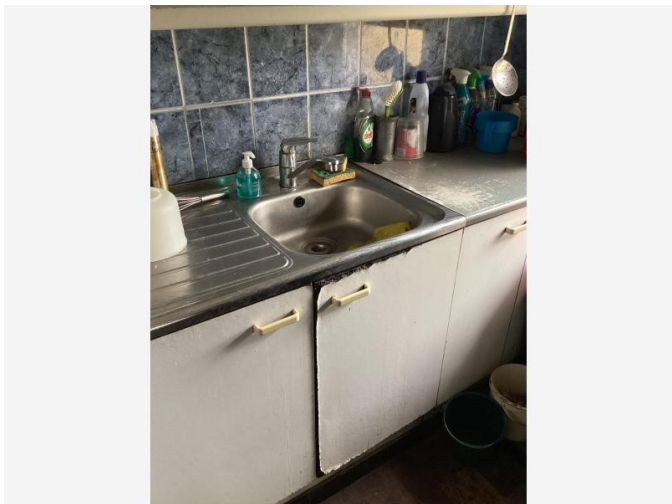
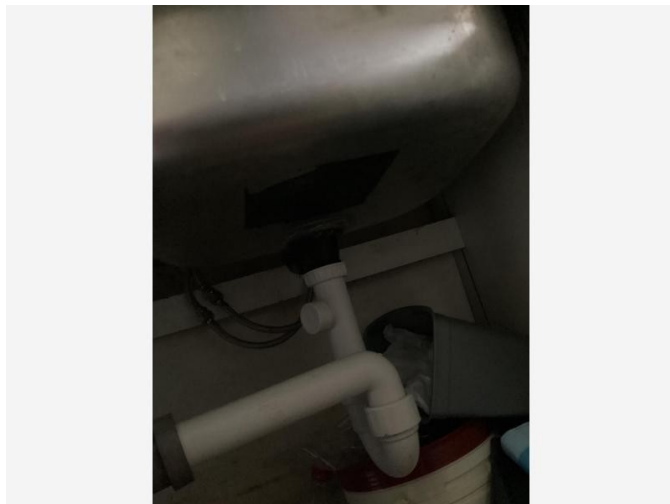
Beschrijving	5. Woning keuken pompbak teer plakker
Omgeving	Binnen
Primaire drager	Sanitaire infrastructuur en uitrusting (toe- en afvoer)
Bindmiddel van materiaal	Bitumen (roofing, teer, asfalt)

Gebondenheid op basis van bindmiddel	Hecht
Hoeveelheid (gewicht - aantal)	• 2,00 kg - 1 stuk
Totaal gewicht	2,00 kg
Identificatiemethode	Vaststelling met monstername
Destructieve handeling voor identificatie	Nee

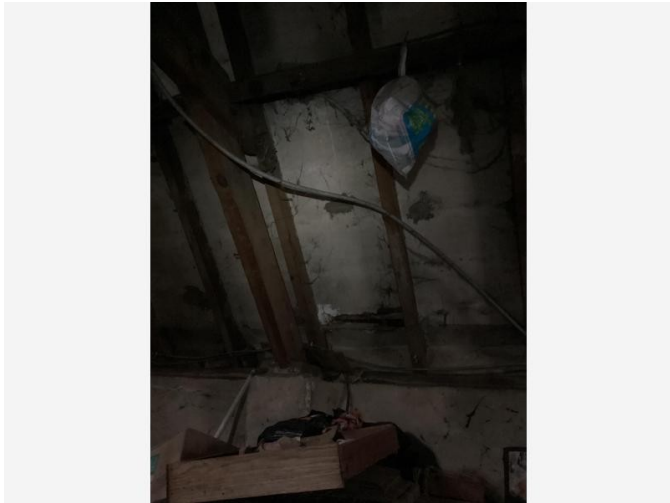
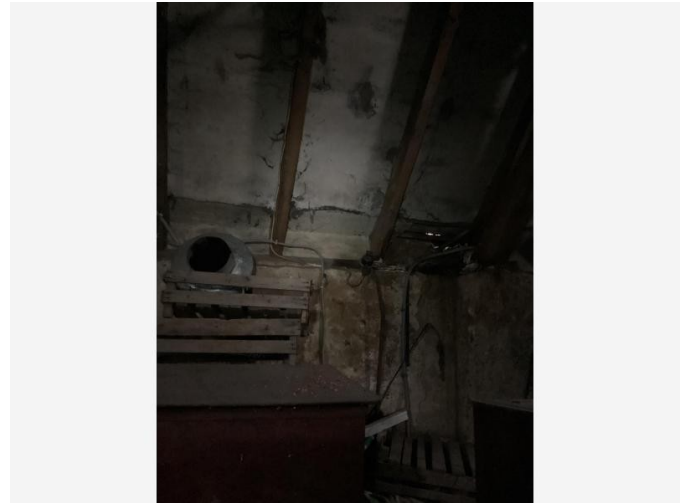
Beschrijving	11. Woning onderdak
Omgeving	Binnen
Primaire drager	Schuin dak
Bindmiddel van materiaal	Cement

Gebondenheid op basis van bindmiddel	Hecht
Hoeveelheid (oppervlakte - aantal)	• 80,00 m ² - 1 stuk
Totale oppervlakte	80,00 m ²
Identificatiemethode	Vaststelling met monstername
Destructieve handeling voor identificatie	Nee

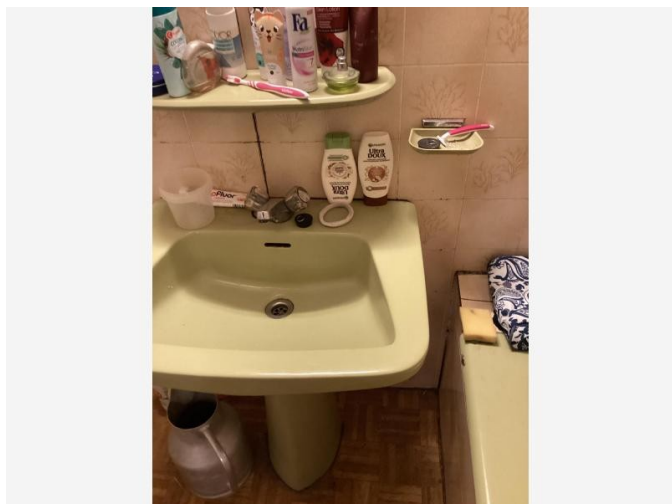
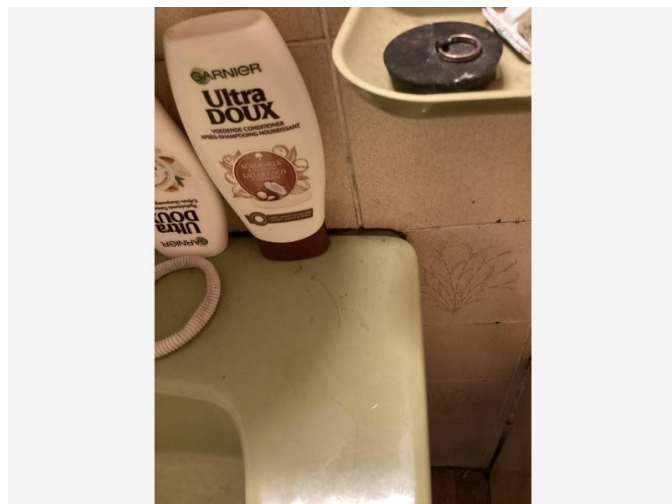
Beschrijving	7. Woning badkamer muur voeg
Omgeving	Binnen
Primaire drager	Binnenwand
Bindmiddel van materiaal	Cement

Gebondenheid op basis van bindmiddel	Hecht
Hoeveelheid (gewicht - aantal)	• 4,00 kg - 1 stuk
Totaal gewicht	4,00 kg
Identificatiemethode	Vaststelling met monstername
Destructieve handeling voor identificatie	Nee
