Asbestinventarisatetest

Heiststeenweg 58, 2580 Putte

Attestnummer : 20250226-000147.000

Niet-asbestveilig

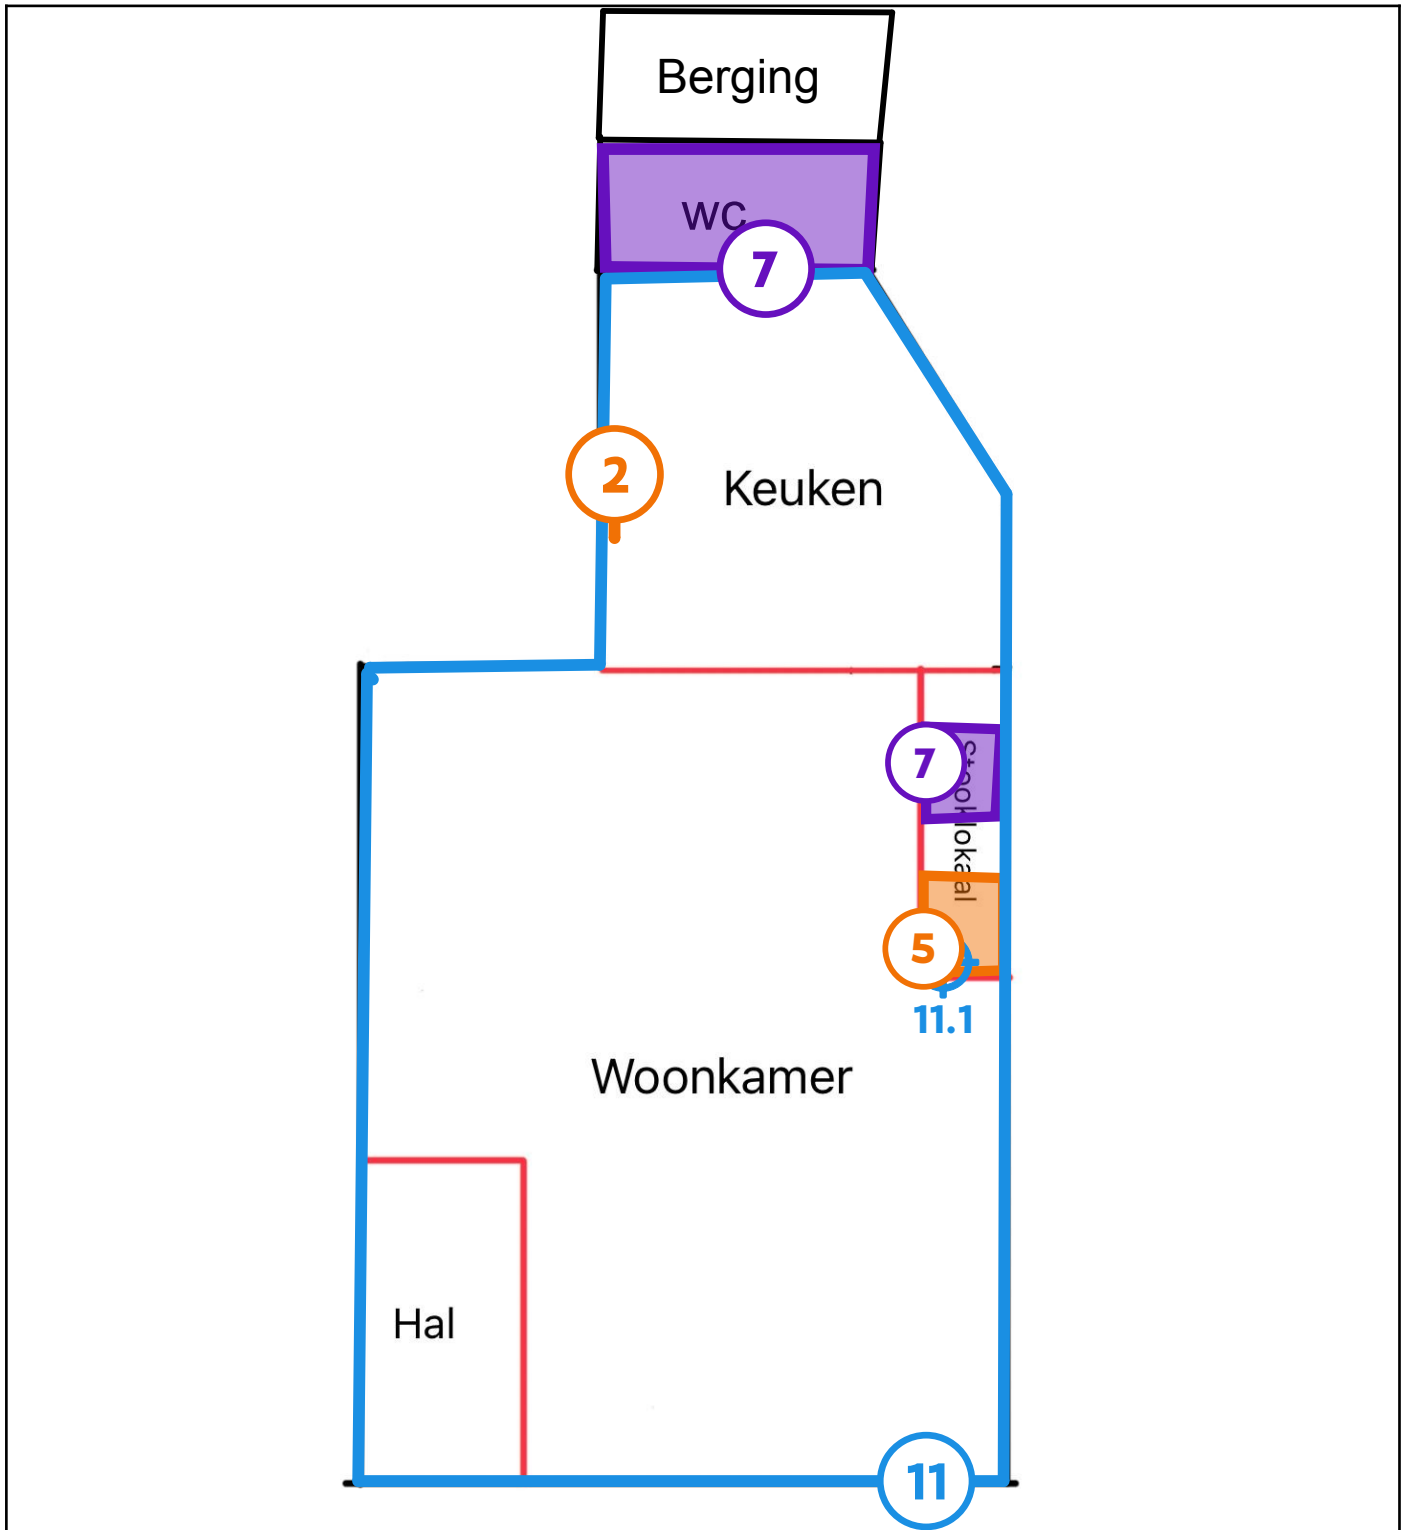
Plan 1.2: Gelijkvloers woning

Beschrijving	Type	Actie
2. Asbestcement plaat	Asbestmateriaal	Verwijderen

5. Vinylvloer	Asbestmateriaal	Verwijderen
7. Vloerzeil (niet asbestverdacht)	Advies	-
11. Pleisterwerk muren	Geen asbest	-
11.1 Code: M01	Mengmonster	-

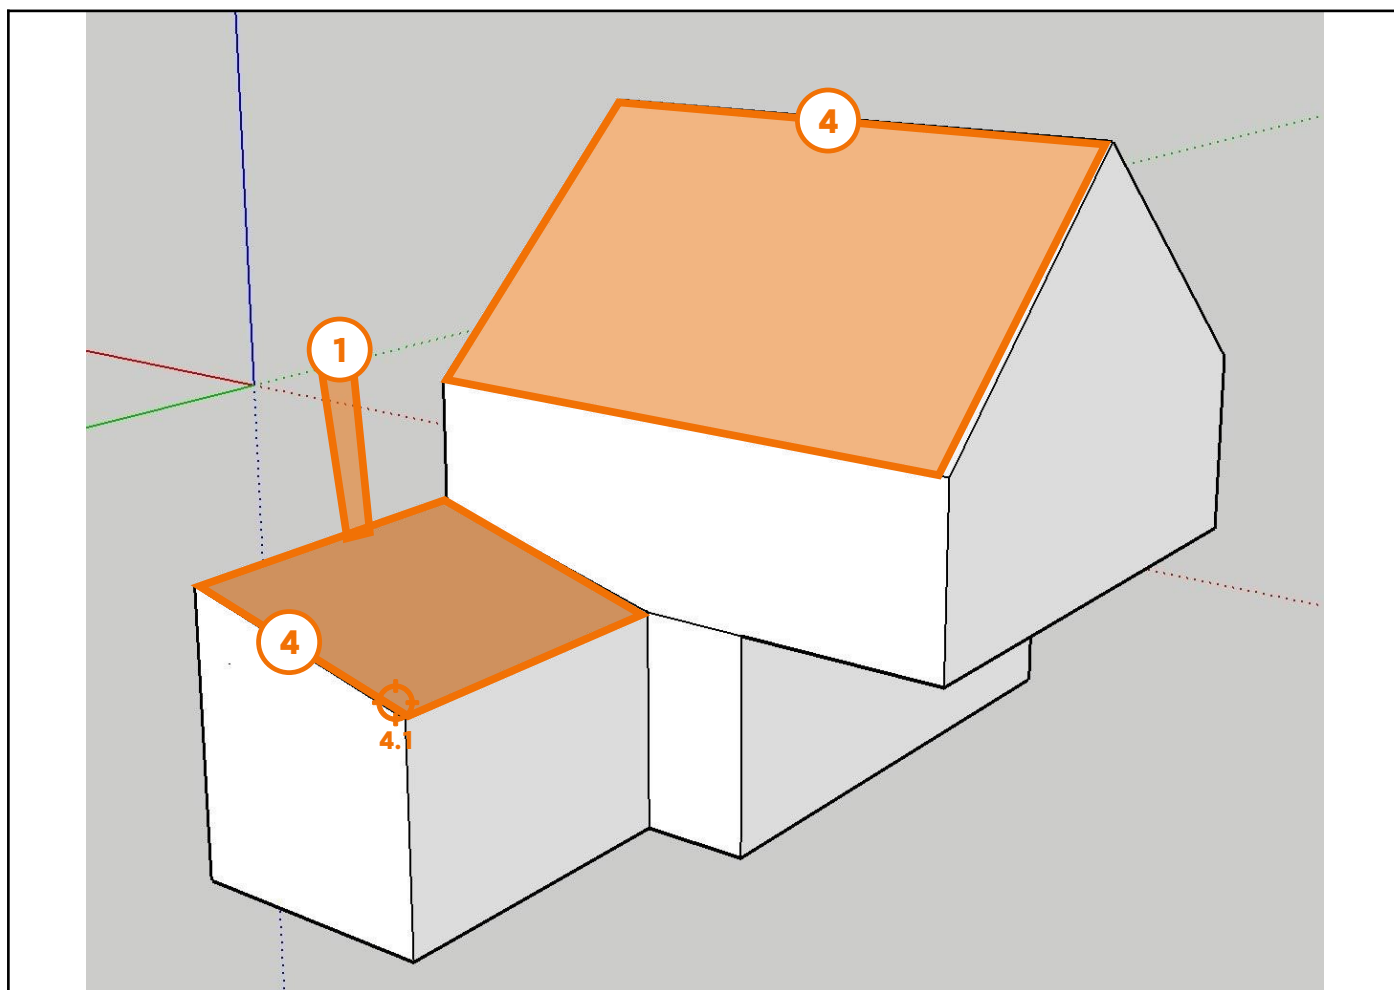
Plan 1.4: Achteraanzicht woning

Beschrijving	Type	Actie
1. Rookgaskanaal in asbest cement	Asbestmateriaal	Verwijderen
4. Dak uit asbestverdachte leien	Asbestmateriaal	Verwijderen
4.1 Code: M02	Puntmonster	-

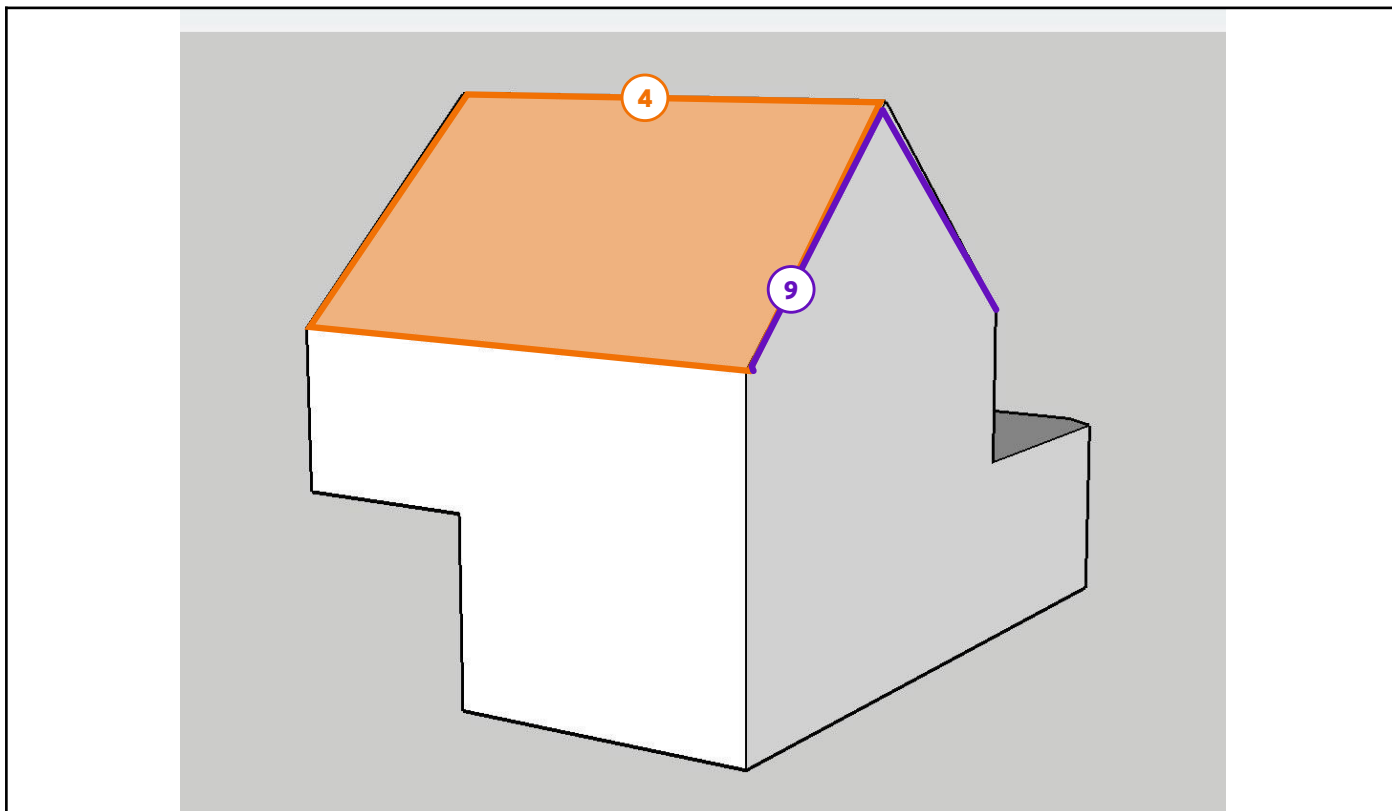
Plan 1.5: Vooraanzicht woning

Beschrijving	Type	Actie
4. Dak uit asbestverdachte leien	Asbestmateriaal	Verwijderen
9. Geen onderdak aanwezig	Advies	-

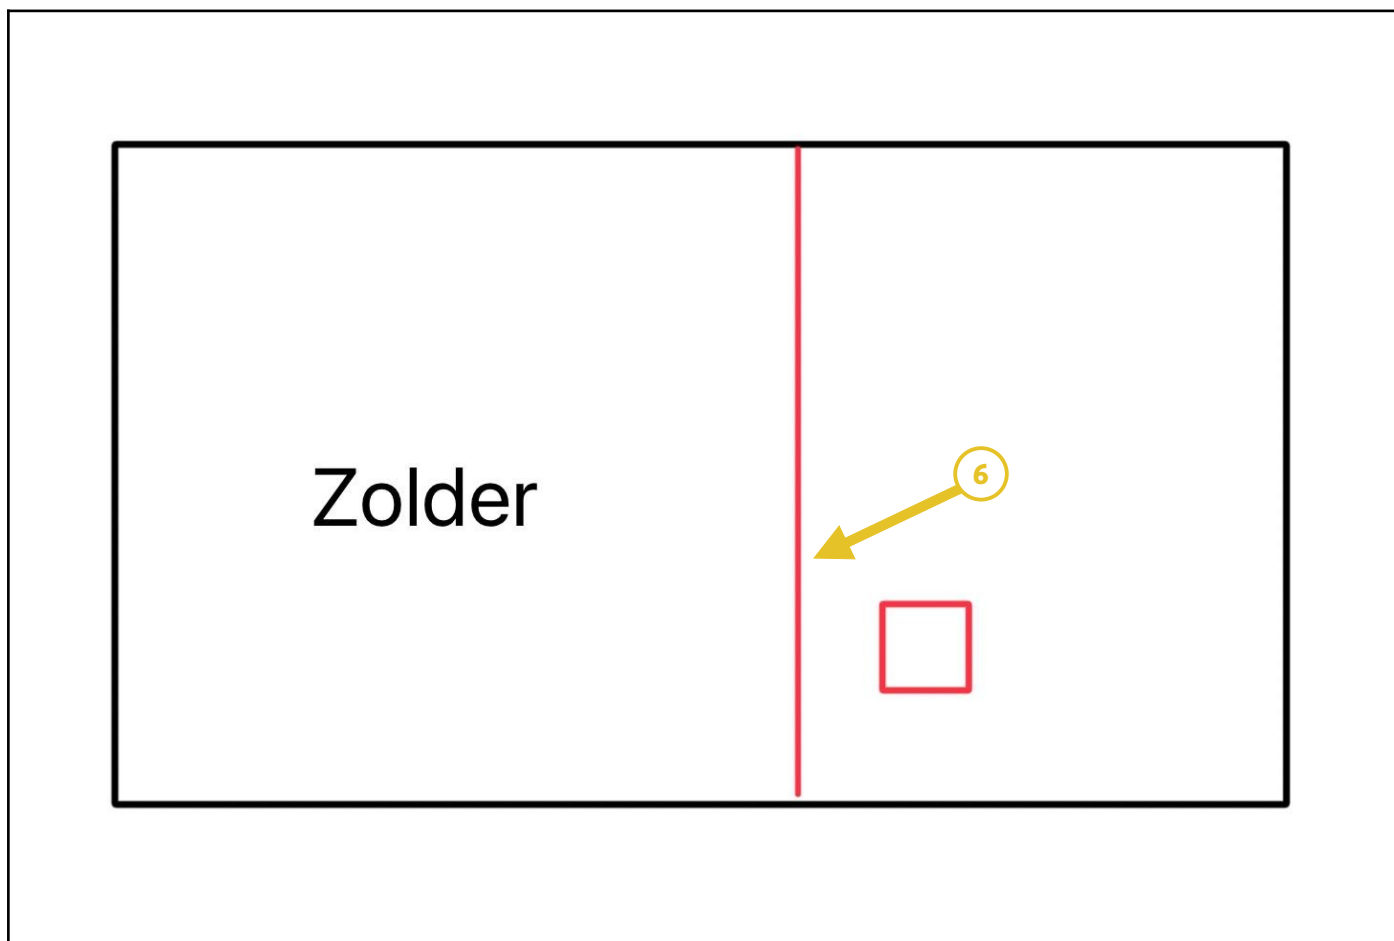
Plan 1.6: Zolder

Beschrijving	Type	Actie
6.1 Bakeliet schakelaar	Asbestmateriaal	Zorgvuldig beheren

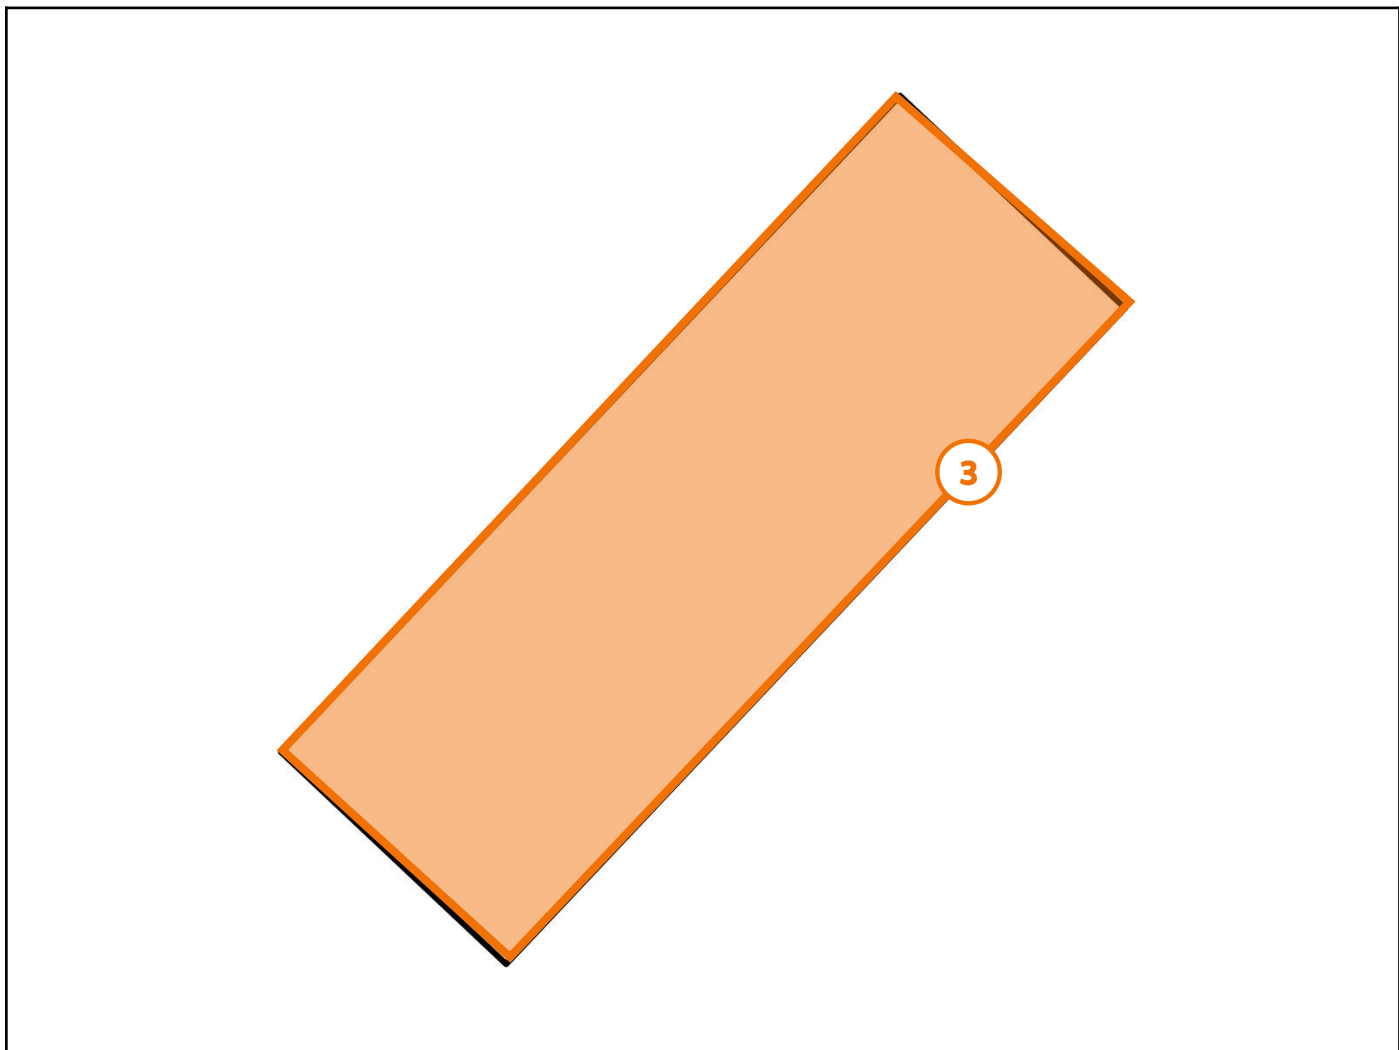
Plan 2.1: Bijgebouw plan

Beschrijving	Type	Actie
3. Golfplaten in asbest cement	Asbestmateriaal	Verwijderen

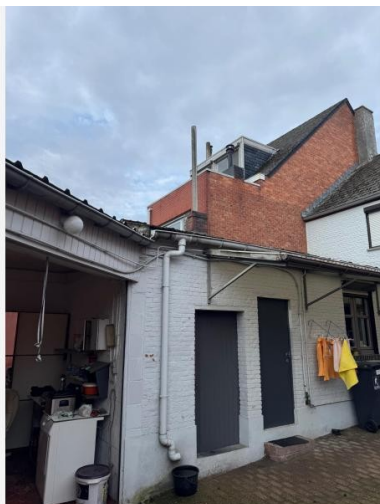
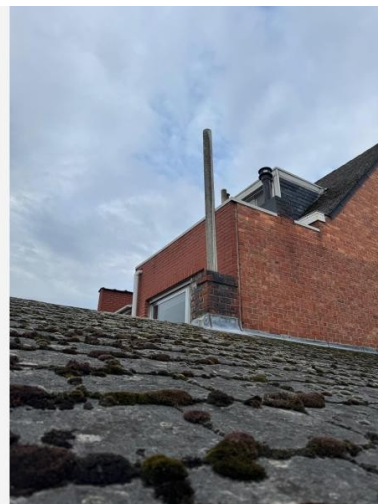
Het asbestmateriaal valt onder de mijlpaal van 2034.

Dit type buis bevat meestal asbest.

Vermoedelijk loopt de buis door in een kanaal in de gemetste schouw, dit vereist specifieke bijkomende maatregelen en voldoende expertise om deze buis correct te verwijderen zonder de buis stuk te maken. Bij het verwijderen kan stof voorkomen.

Eindbeoordeling materiaalrisico	Laag materiaalrisico en/of verlaagde kans op vezelvrijgave
---------------------------------	--

Beschrijving	Rookgaskanaal in asbest cement
Omgeving	Buiten
Primaire drager	HVAC infrastructuur en uitrusting
Asbestmateriaal	Rookgaskanaal
Bindmiddel van asbestmateriaal	Cement
Gebondenheid op basis van bindmiddel	Hecht
Hoeveelheid (lengte - omtrek - dikte - aantal)	<ul style="list-style-type: none">• 2,00 m - 15,00 cm - 1,50 cm - 6 stuks
Totaal volume	0,027 m ³
Eenvoudig bereikbaar	Ja
Bevestigingswijze	<ul style="list-style-type: none">• Geklemd• Verlijmd, ingegoten, versmeerd
Identificatiemethode	Vaststelling zonder monsternamen
Destructieve handeling voor identificatie	Nee
Opmerking	Deze oppervlakte werd niet gemeten, maar geschat op basis van een benadering voor alle aanwezige rookgaskanalen. Deze schatting mag niet worden gebruikt als maatstaf voor heffingen.

- Zorg voor een veilig beheer. Vermijd het beschadigen van het asbestmateriaal. Controleer de toestand jaarlijks op wijzigingen.
- Voer bijkomende staalname(s) uit.

- Eenvoudige handelingen: enkel door erkend asbestverwijderaar
Er werd geen staal genomen van het materiaal, dit met kans op breuk - schade.

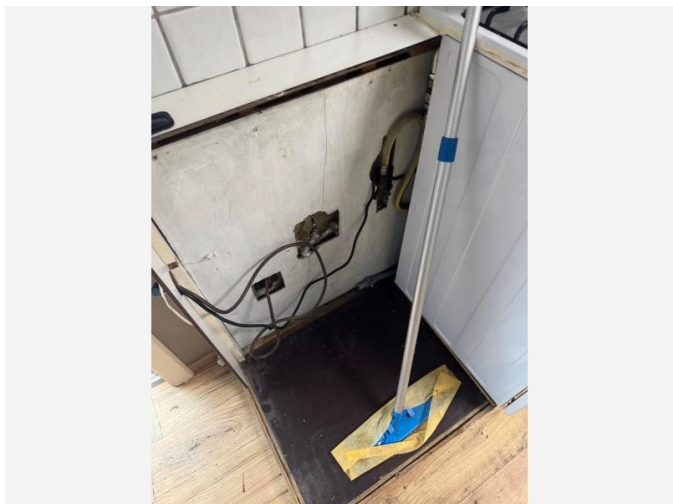
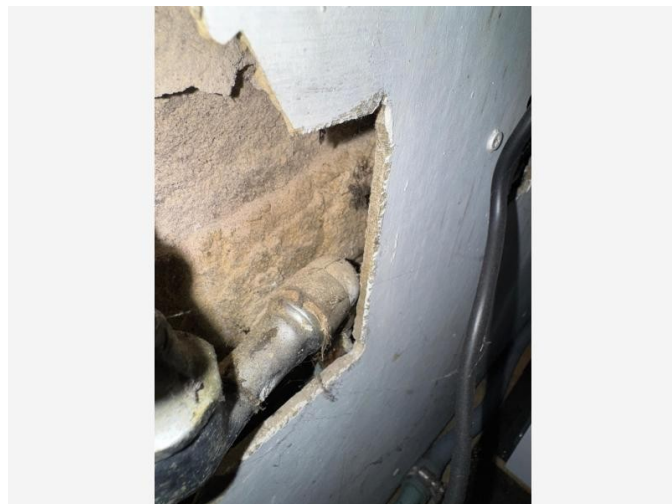
Het asbestmateriaal valt onder de mijlpaal van 2040.

Eindbeoordeling materiaalrisico	Verhoogd materiaalrisico en/of verhoogde kans op vezelvrijgave
---------------------------------	--

Beschrijving	Asbestcement plaat
Omgeving	Binnen
Primaire drager	Binnenwand
Asbestmateriaal	Verloren bekisting - Plaat
Bindmiddel van asbestmateriaal	Cement
Gebondenheid op basis van bindmiddel	Hecht
Hoeveelheid (oppervlakte - aantal)	<ul style="list-style-type: none">• 2,00 m² - 1 stuk
Totale oppervlakte	2,00 m ²
Eenvoudig bereikbaar	Ja
Bevestigingswijze	<ul style="list-style-type: none">• Geschroefd
Identificatiemethode	Vaststelling zonder monstername
Destructieve handeling voor identificatie	Nee

- Zorg voor een veilig beheer. Vermijd het beschadigen van het asbestmateriaal. Controleer de toestand jaarlijks op wijzigingen.
- Verwijder dit asbestmateriaal zo snel mogelijk. Volg de toestand goed op.

- Eenvoudige handelingen: mag via doe-het-zelf of door werknemer(s) met opleidingsattest eenvoudige handelingen
Raadpleeg de actuele wetgeving op de website van OVAM. Onder strikte voorwaarden is het eventueel toegestaan om deze toepassing zelf te verwijderen.

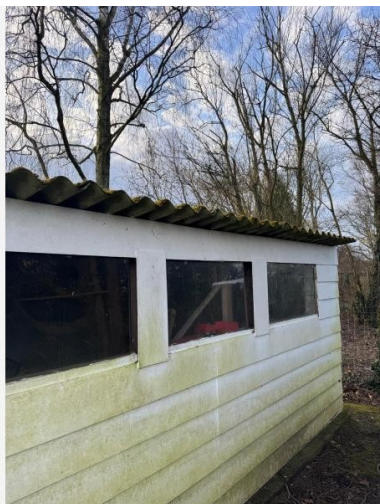
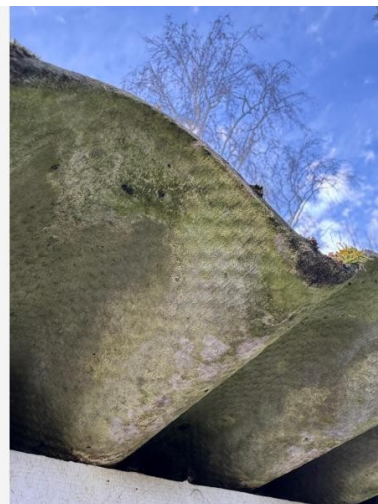
Het asbestmateriaal valt onder de mijlpaal van 2034.

Eindbeoordeling materiaalrisico	Laag materiaalrisico en/of verlaagde kans op vezelvrijgave
---------------------------------	--

Beschrijving	Golfplaten in asbest cement
Omgeving	Buiten
Primaire drager	Schuin dak
Asbestmateriaal	Dak- en gevelbekleding - Golfplaat
Bindmiddel van asbestmateriaal	Cement
Gebondenheid op basis van bindmiddel	Hecht
Hoeveelheid (oppervlakte - aantal)	<ul style="list-style-type: none">• 18,00 m² - 1 stuk
Totale oppervlakte	18,00 m ²
Eenvoudig bereikbaar	Ja
Bevestigingswijze	<ul style="list-style-type: none">• Genageld, geniet
Identificatiemethode	Vaststelling zonder monstername
Destructieve handeling voor identificatie	Nee
Opmerking	Deze oppervlakte, volumes en gewichten zijn niet gemeten, maar geschat op basis van een benadering van de aanwezige asbestverdachte golfplaten (de opgegeven hoeveelheden mogen niet gebruikt worden als maatstaf van heffing).

- Zorg voor een veilig beheer. Vermijd het beschadigen van het asbestmateriaal. Controleer de toestand jaarlijks op wijzigingen.
- Hemelwater dat afspoelt van asbestcement daken of gevels kan asbestdeeltjes bevatten. Gebruik het enkel voor gesloten circuits (bv. spoelen toiletten). Reinig na het vervangen van het dak of de gevel de dakgoten en regenwaterput of -ton om asbesthoudend sediment of slib te verwijderen

- Eenvoudige handelingen: mag via doe-het-zelf of door werknemer(s) met opleidingsattest eenvoudige handelingen
Raadpleeg de actuele wetgeving op de website van OVAM. Onder strikte voorwaarden is het eventueel toegestaan om deze toepassing zelf te verwijderen.

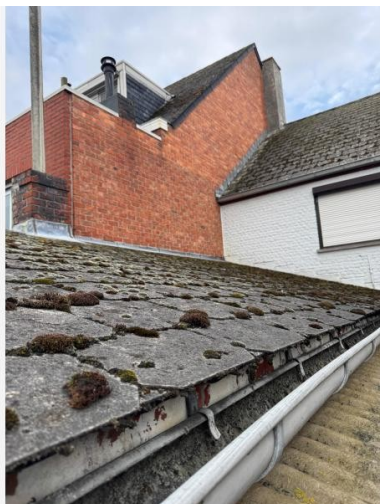
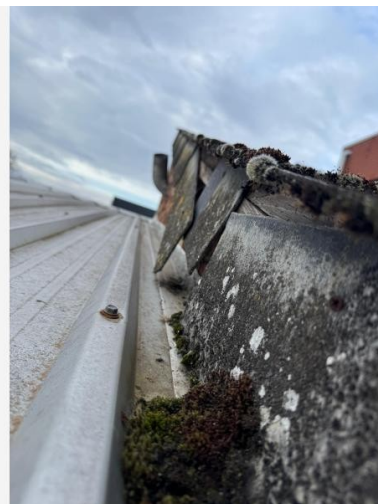
Het asbestmateriaal valt onder de mijlpaal van 2034.

Eindbeoordeling materiaalrisico	Verhoogd materiaalrisico en/of verhoogde kans op vezelvrijgave
---------------------------------	--

Gebondenheid	Categorie 1: hechtgebonden in oorsprong
Asbestsoort (vezeltype)	Alleen chrysotiel
Asbestconcentratie	Laag (< 50%)
Afschermingsgraad van het gehele materiaal	Geheel of deels vrij aan de buitenlucht
Toestand van het materiaal	Matig beschadigd, matig verweerd

#	Type	Referentie	Resultaat
4.1	Puntmonster	M02	Chrysotiel

Beschrijving	Dak uit asbestverdachte leien
Omgeving	Buiten
Primaire drager	Schuin dak
Asbestmateriaal	Dak- en gevelbekleding - Lei, shingle
Bindmiddel van asbestmateriaal	Cement
Gebondenheid op basis van bindmiddel	Hecht
Hoeveelheid (oppervlakte - aantal)	<ul style="list-style-type: none">• 107,00 m² - 1 stuk
Totale oppervlakte	107,00 m ²
Eenvoudig bereikbaar	Ja
Bevestigingswijze	<ul style="list-style-type: none">• Genageld, geniet
Identificatiemethode	Vaststelling met monsternamen
Destructieve handeling voor identificatie	Nee
Opmerking	De opgegeven oppervlaktes zijn slechts schattingen en mogen niet worden gebruikt als maatstaf voor heffingen.

- Zorg voor een veilig beheer. Vermijd het beschadigen van het asbestmateriaal. Controleer de toestand jaarlijks op wijzigingen.
- Hemelwater dat afspoelt van asbestcement daken of gevels kan asbestdeeltjes bevatten. Gebruik het enkel voor gesloten circuits (bv. spoelen toiletten). Reinig na het vervangen van het dak of de gevel de dakgoten en regenwaterput of -ton om asbesthoudend sediment of slib te verwijderen
- Voer bijkomende staalname(s) uit.

- Eenvoudige handelingen: mag via doe-het-zelf of door werknemer(s) met opleidingsattest eenvoudige handelingen
Raadpleeg de actuele wetgeving op de website van OVAM. Onder strikte voorwaarden is het eventueel toegestaan om deze toepassing zelf te verwijderen.
- Eenvoudige handelingen: enkel door erkend asbestverwijderaar
Gezien de staat van de leien, die redelijk verweerd zijn, en hoewel deze eventueel door eenvoudige handelingen verwijderd kunnen worden, adviseer ik als deskundige om de verwijdering te laten uitvoeren

door een erkende asbestverwijderaar. Dit garandeert de veiligheid van zowel de bewoners als de burens.

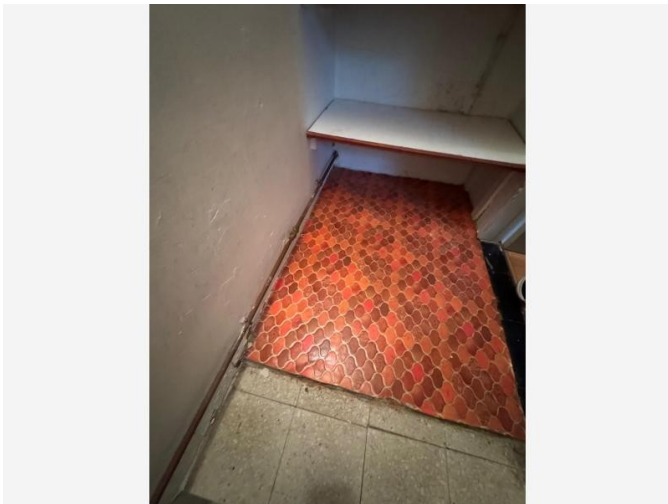
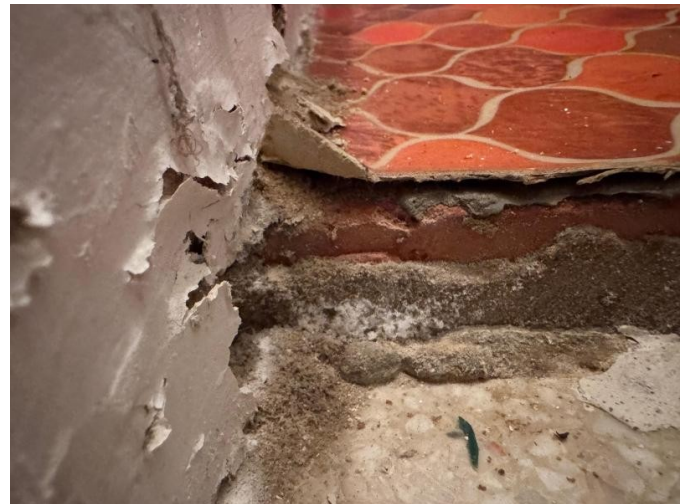
Het asbestmateriaal valt onder de mijlpaal van 2034.

Eindbeoordeling materiaalrisico	Verhoogd materiaalrisico en/of verhoogde kans op vezelvrijgave
---------------------------------	--

Gebondenheid	Categorie 2: niet-hechtgebonden met matrix
Asbestsoort (vezeltype)	Alleen chrysotiel
Asbestconcentratie	Hoog ($\geq 50\%$)
Afschermingsgraad van het gehele materiaal	Geheel of deels (ook) vrij aan de binnenlucht
Toestand van het materiaal	Licht beschadigd, licht verweerd. Intact calciumsilicaatmateriaal of categorie III 'gebondenheid'

Beschrijving	Vinylvloer
Omgeving	Binnen
Primaire drager	Vloer
Asbestmateriaal	Prefab - afwerking - Vloerzeil
Bindmiddel van asbestmateriaal	Karton - papier - viltachtig
Gebondenheid op basis van bindmiddel	Niet-hechtgebonden
Hoeveelheid (oppervlakte - aantal)	<ul style="list-style-type: none">• 3,00 m² - 1 stuk
Totale oppervlakte	3,00 m ²
Eenvoudig bereikbaar	Ja
Bevestigingswijze	<ul style="list-style-type: none">• Verlijmd, ingegoten, versmeerd
Identificatiemethode	Vaststelling zonder monstername Motivatie: Op vraag van de eigenaar-opdrachtgever werd geen monstername uitgevoerd
Destructieve handeling voor identificatie	Nee
Opmerking	Deze oppervlakte is niet gemeten geweest meer een schatting bij benadering voor alle aanwezige vinylvloeren, deze hoeveelheid mag niet gebruikt worden als maatstaf van heffing. Op basis van expertise kon er vastgesteld worden dat het ging om een asbestverdacht vloerzeil, om het niet te beschadigen werd er geen staal genomen.

- Zorg voor een veilig beheer. Vermijd het beschadigen van het asbestmateriaal. Controleer de toestand jaarlijks op wijzigingen.
- Verwijder dit asbestmateriaal zo snel mogelijk. Volg de toestand goed op.

- Hermetische zone (erkend asbestverwijderaar)
Colovinyltegels mogen uitsluitend worden verwijderd door een erkende verwijderaar. Het verwijderen van deze tegels is zeer specifiek en vereist de nodige ervaring en diploma's om dit op een veilige manier uit te voeren. Probeer deze toepassing zeker niet zelf te verwijderen!

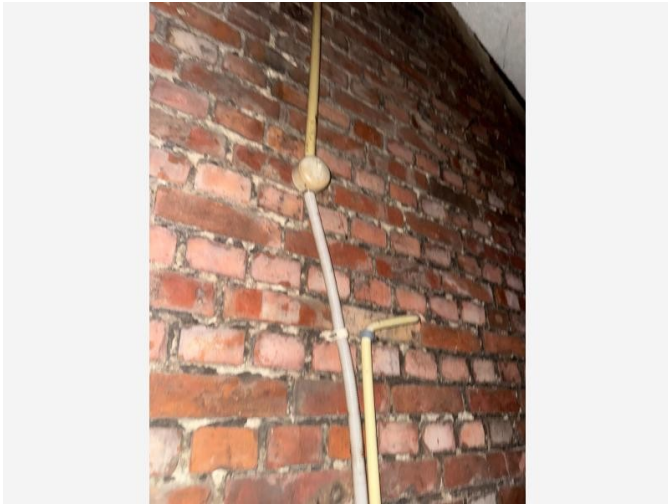
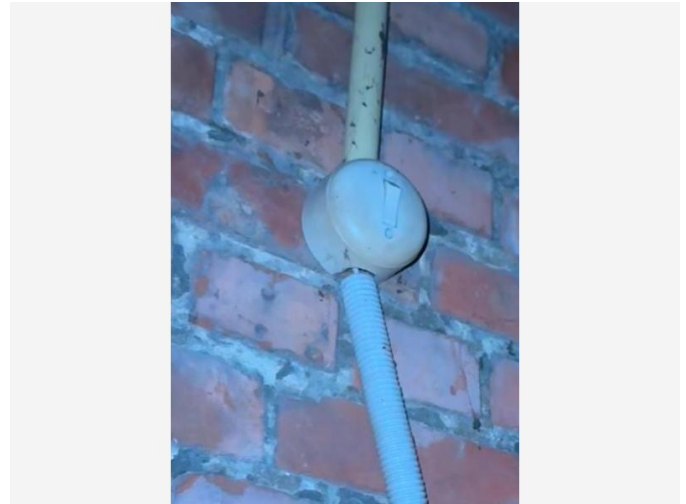
Het asbestmateriaal valt onder de mijlpaal van 2040.

Eindbeoordeling materiaalrisico	Laag materiaalrisico en/of verlaagde kans op vezelvrijgave
---------------------------------	--

Gebondenheid	Categorie 1: hechtgebonden in oorsprong
Asbestsoort (vezeltype)	Crocidoliet aanwezig
Asbestconcentratie	Laag (< 50%)
Afschermingsgraad van het gehele materiaal	Geheel of deels (ook) vrij aan de binnenlucht
Toestand van het materiaal	Onbeschadigd, niet verweerd

Beschrijving	1 Bakeliet schakelaar
Omgeving	Binnen
Primaire drager	Communicatie en elektrische infrastructuur en uitrusting
Asbestmateriaal	Plaat, paneel, tablet - Type Bakeliet
Bindmiddel van asbestmateriaal	Kunststof of -hars
Gebondenheid op basis van bindmiddel	Hecht
Hoeveelheid (oppervlakte - dikte - aantal)	<ul style="list-style-type: none">• 0,40 m² - 0,30 cm - 1 stuk
Totaal volume	0,001 m ³
Eenvoudig bereikbaar	Ja
Bevestigingswijze	<ul style="list-style-type: none">• Geschroefd
Identificatiemethode	Vaststelling zonder monsternamen
Destructieve handeling voor identificatie	Nee
Opmerking	Deze oppervlakte werd niet gemeten, maar geschat op basis van een benadering voor alle aanwezige schakelaars. Deze schatting mag niet worden gebruikt als maatstaf voor heffingen. Als deskundige hebben wij geverifieerd dat het materiaal inderdaad bakeliet betreft en geen harde PVC. Bakeliet wordt door ons beschouwd als een asbestverdachte toepassing, aangezien het in veel gevallen asbesthoudend is. We hebben echter geen staalname uitgevoerd om de functionaliteit van de schakelaars niet in gevaar te brengen.

- Zorg voor een veilig beheer. Vermijd het beschadigen van het asbestmateriaal. Controleer de toestand jaarlijks op wijzigingen.
- Voer bijkomende staalname(s) uit.

- Eenvoudige handelingen: mag via doe-het-zelf of door werknemer(s) met opleidingsattest eenvoudige handelingen
Raadpleeg de actuele wetgeving op de website van OVAM. Onder strikte voorwaarden kan het eventueel toegestaan zijn om deze toepassing zelf te verwijderen. Bij twijfel wordt echter sterk aangeraden om een erkende asbestverwijderaar te raadplegen. Zorg er bovendien voor dat u zich goed informeert via de websites van OVAM en andere officiële bronnen over de vereiste persoonlijke beschermingsmaatregelen en de richtlijnen voor het veilig verwijderen van asbest.

Houd er rekening mee dat deze toepassingen vaak onder spanning staan. Het is daarom aan te raden om ook een elektricien te raadplegen, aangezien het werken aan of verwijderen van deze toepassingen specifieke technische kennis vereist.

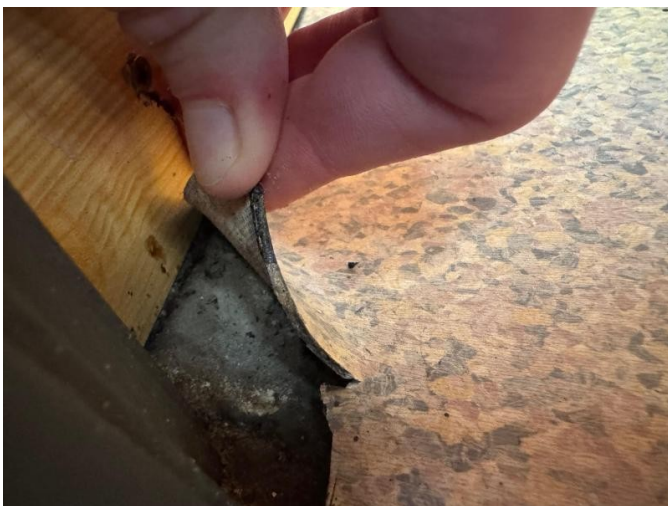
Vrije foto

Tijdens de inspectie van het vloerzeil heb ik, op basis van mijn ervaring, kunnen vaststellen dat het vloerzeil niet asbesthoudend of asbestverdacht is.

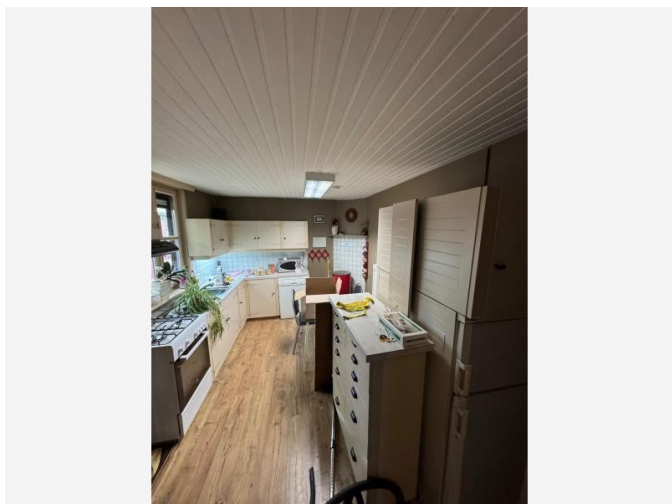
Vrije foto

De plafonds zijn gemaakt van niet-asbestverdachte materialen (bijvoorbeeld laminaat, gyproc, ...), deze toepassingen zijn niet asbestverdacht. We hebben echter niet kunnen vaststellen of er mogelijk asbestverdachte of asbesthoudende materialen achter deze toepassingen aanwezig zijn. Bij renovatie of sloop is het aangeraden om een destructief onderzoek te laten uitvoeren van deze toepassingen.

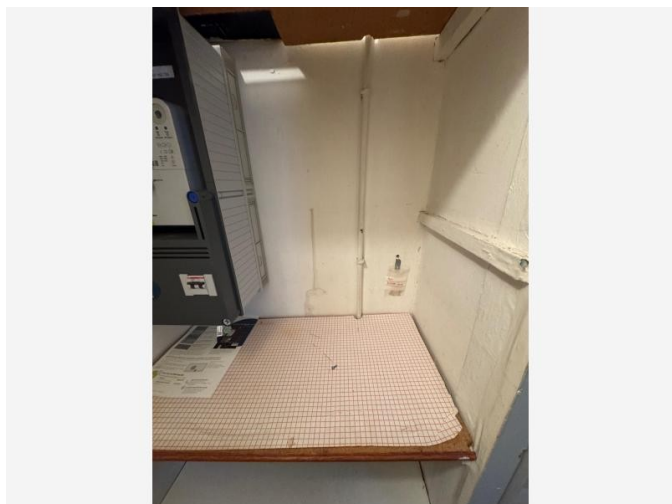
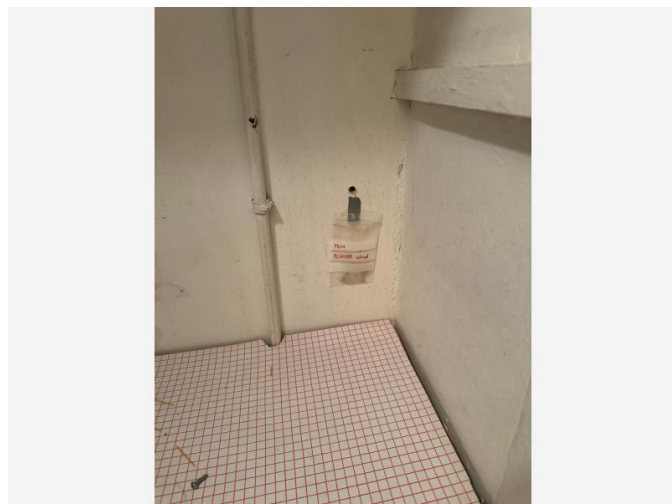
Geen asbest

#	Type	Referentie	Resultaat
11.1	Mengmonster	M01	Geen asbest

Beschrijving	Pleisterwerk muren
Omgeving	Binnen
Primaire drager	Binnenwand
Bindmiddel van materiaal	Gips - kalk
Gebondenheid op basis van bindmiddel	Niet-hechtgebonden
Hoeveelheid (oppervlakte - dikte - aantal)	• 180,00 m ² - 1,00 cm - 1 stuk
Totaal volume	1,80 m ³
Identificatiemethode	Vaststelling met monstername
Destructieve handeling voor identificatie	Nee
Opmerking	Deze oppervlakte, volumes en gewichten zijn niet gemeten, maar geschat op basis van een benadering van het aanwezig pleisterwerk in alle muren (de opgegeven hoeveelheden mogen niet gebruikt worden als maatstaf van heffing).
