# Asbestinventarisatetest

Baardegemstraat 9, 1745 Opwijk

Attestnummer : 20240622-000137.001

Uitgegeven op : 22.06.2024

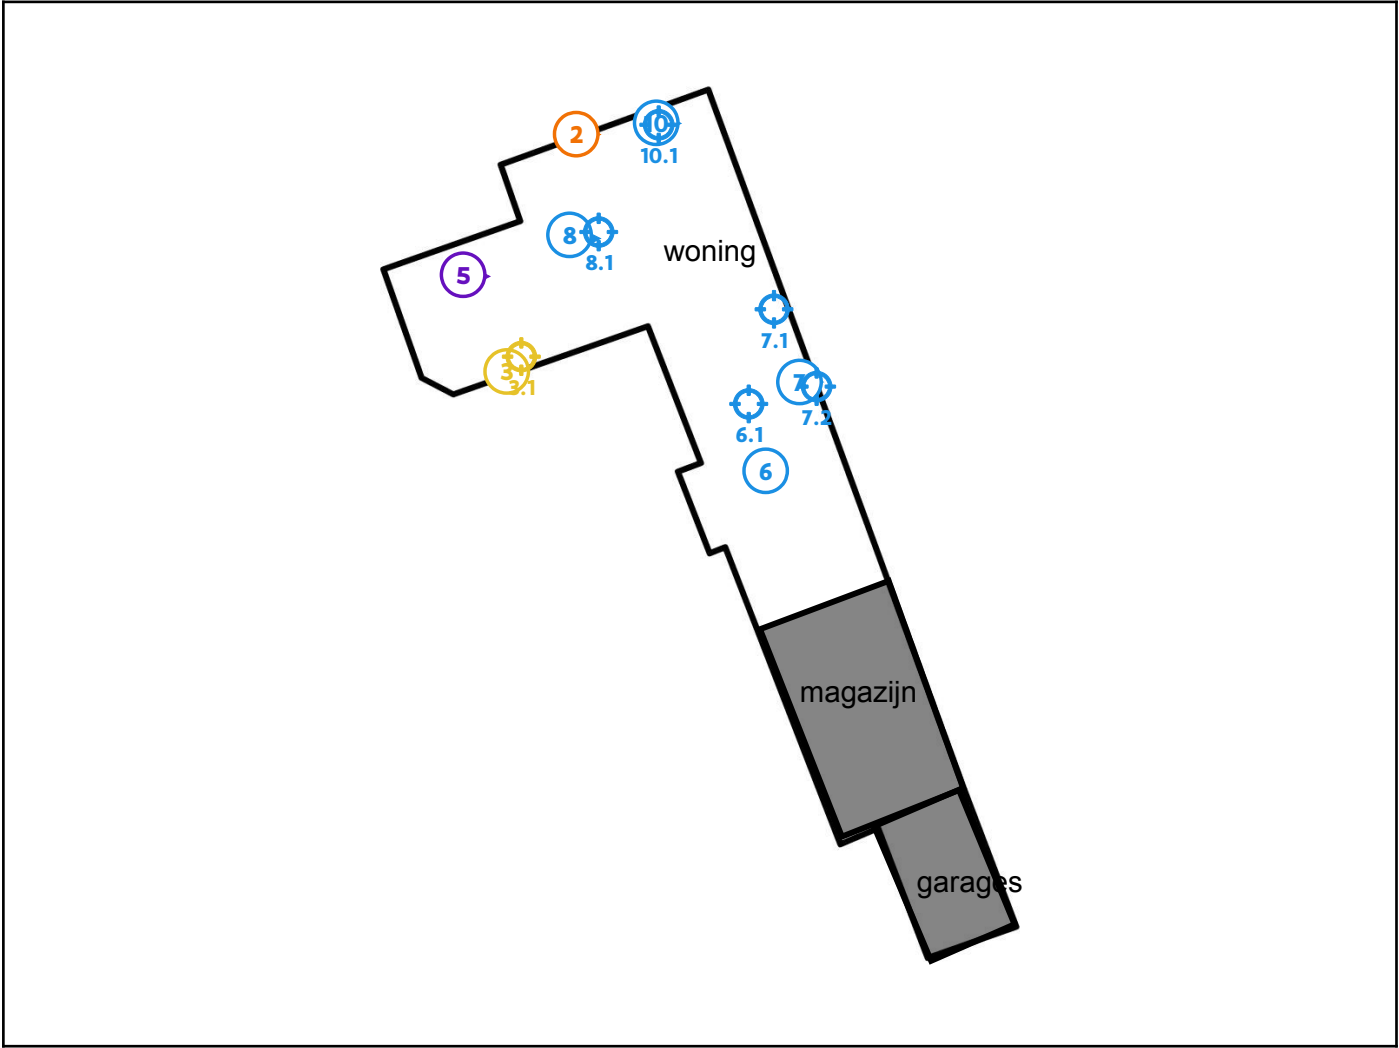
# Plan 1.1: Hoofdgebouw plan

| Beschrijving | Type | Actie |
|---|---|---|
| 2. Leien dak kapel | Asbestmateriaal | Verwijderen |
| 3. Mastiek venster | Asbestmateriaal | Zorgvuldig beheren |
| 5. Heraklith Isolatie | Advies | - |

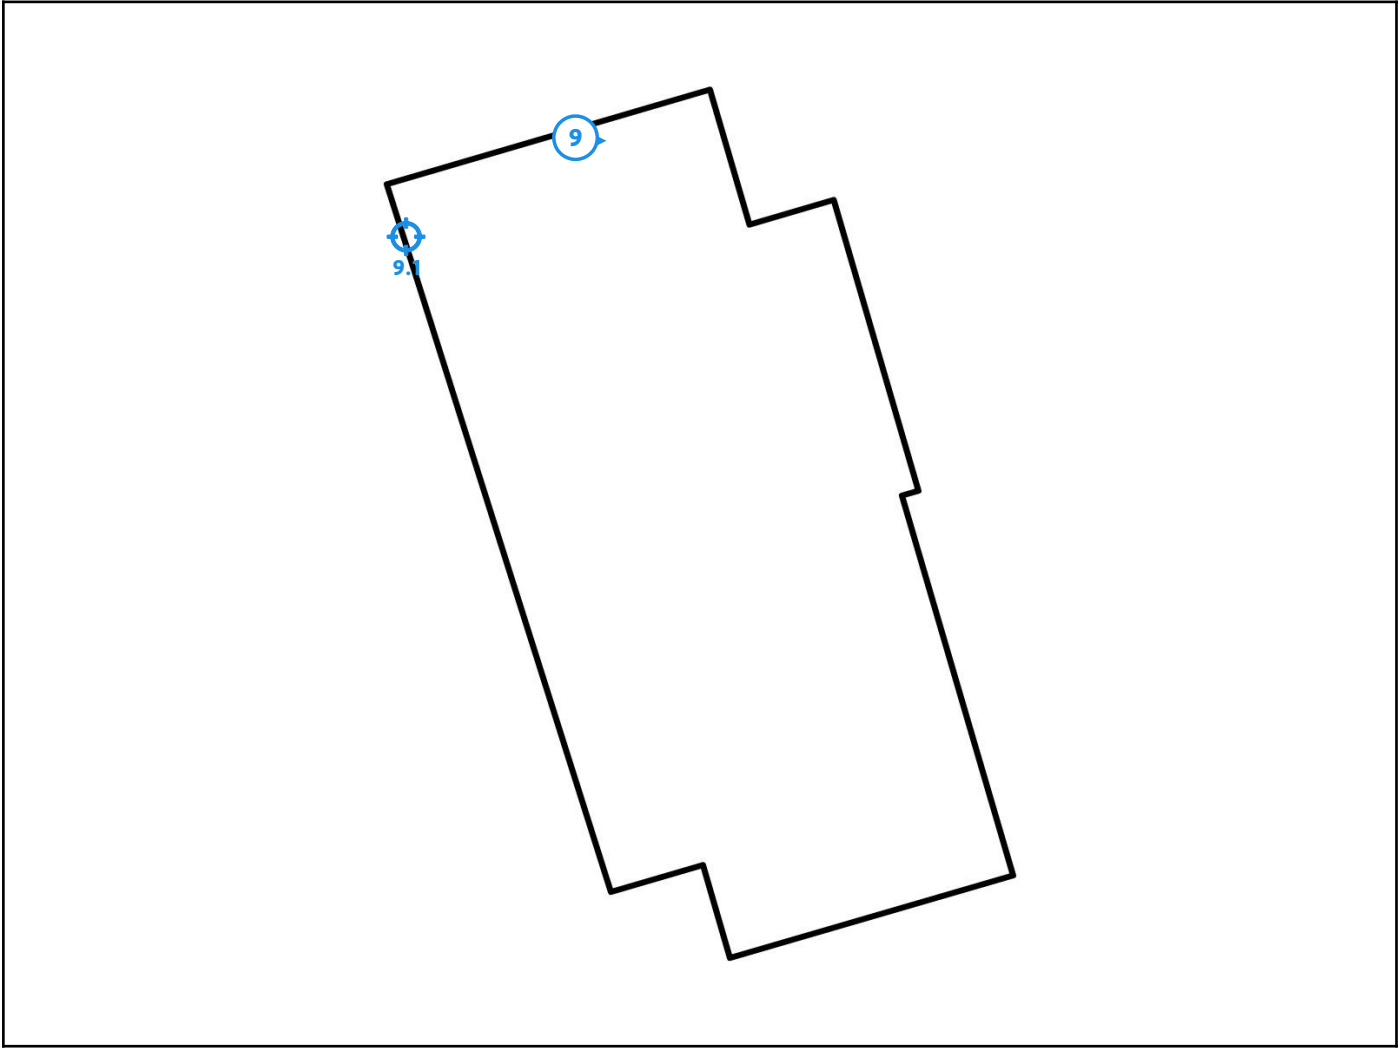
## Plan 2.1: Magazijn plan

| Beschrijving | Type | Actie |
|---|---|---|
| 9. vensterbank garage/ magazijn | Geen asbest | - |

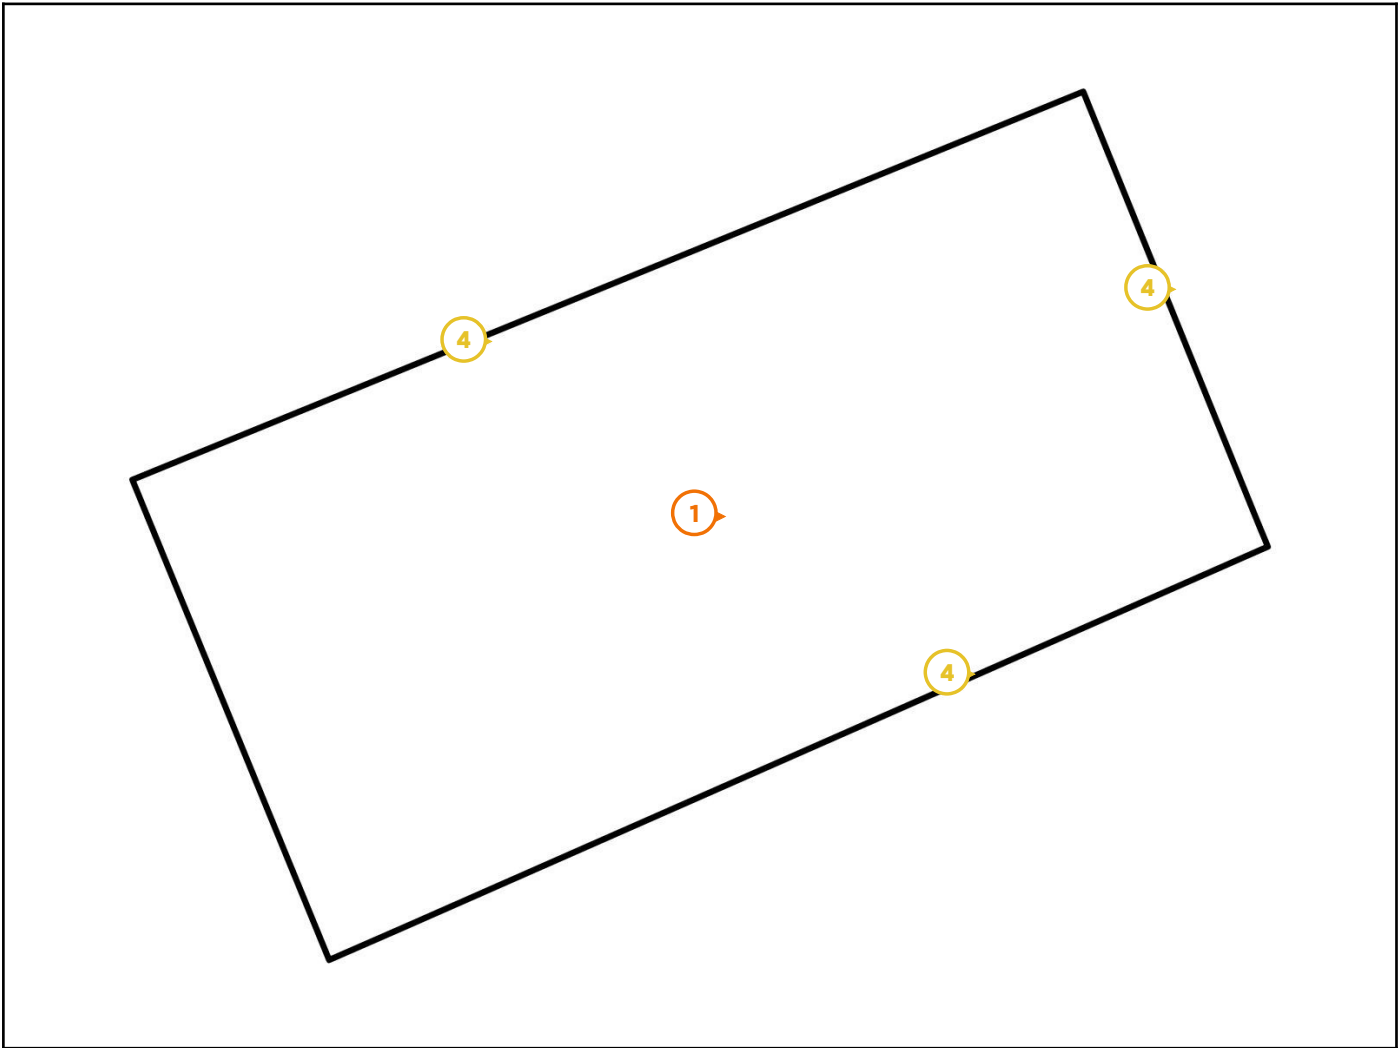
# Plan 3.1: Bijgebouw plan

| Beschrijving | Type | Actie |
|---|---|---|
| 1. Golfplaten op tuinhuis | Asbestmateriaal | Verwijderen |
| 4. Schakelaars | Asbestmateriaal | Zorgvuldig beheren |
