Asbestinventarisatetest

Distellaan 18/0202, 8434 Middelkerke

Attestnummer : **20250311-000294.000**

Asbestveilig (maar mogelijk niet asbestvrij)

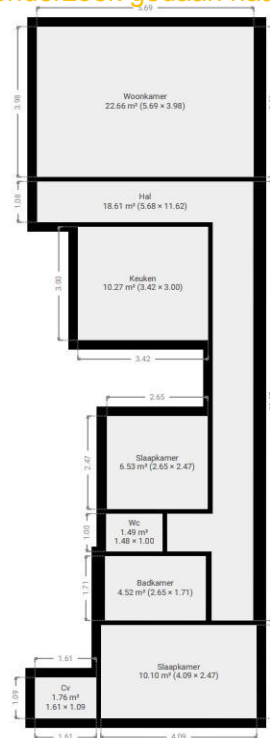
Plan 1.1: Grondplan +0

Geen destructief onderzoek gedaan naar onderliggende lagen.

| Beschrijving | Type | Actie |
|---|---|---|
| 3. Onderliggende lagen | Advies | - |

Geen onderzoek gepleegd naar eventuele verdachte onderliggende (lijm)lagen, daar niet-verdachte tegels/muurbekledingen/plinten/laminaat intact waren op het bezoek (Conform opdracht). Als u oudere lijm-lagen of verdachte onderliggende lagen tegenkomt, laat dan eerst een staal uitvoeren alvorens eventuele werken verder te zetten.

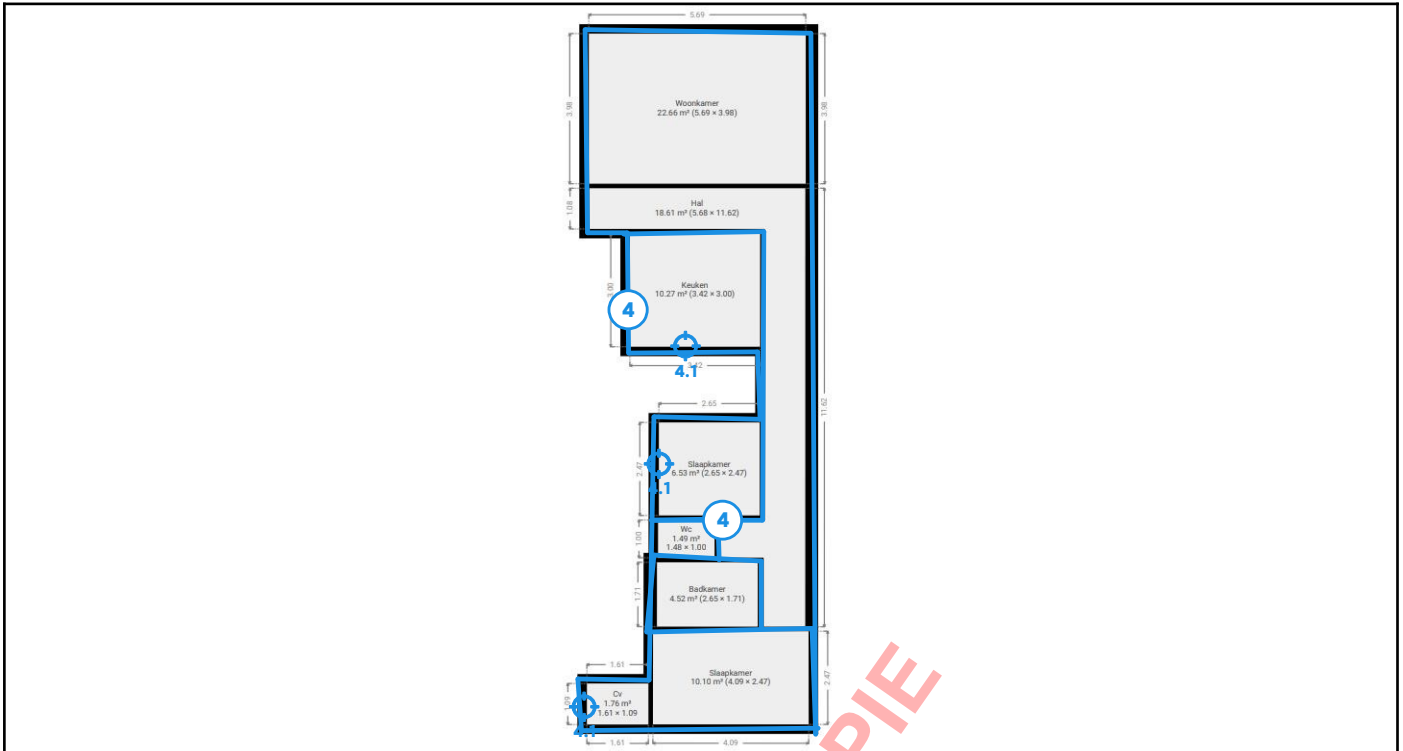
Plan 1.2: Grondplan +0

| Beschrijving | Type | Actie |
|---|---|---|
| 4. Pleisterwerk - Muren | Geen asbest | - |
| 4.1 Code: 108382-1 | Mengmonster | - |

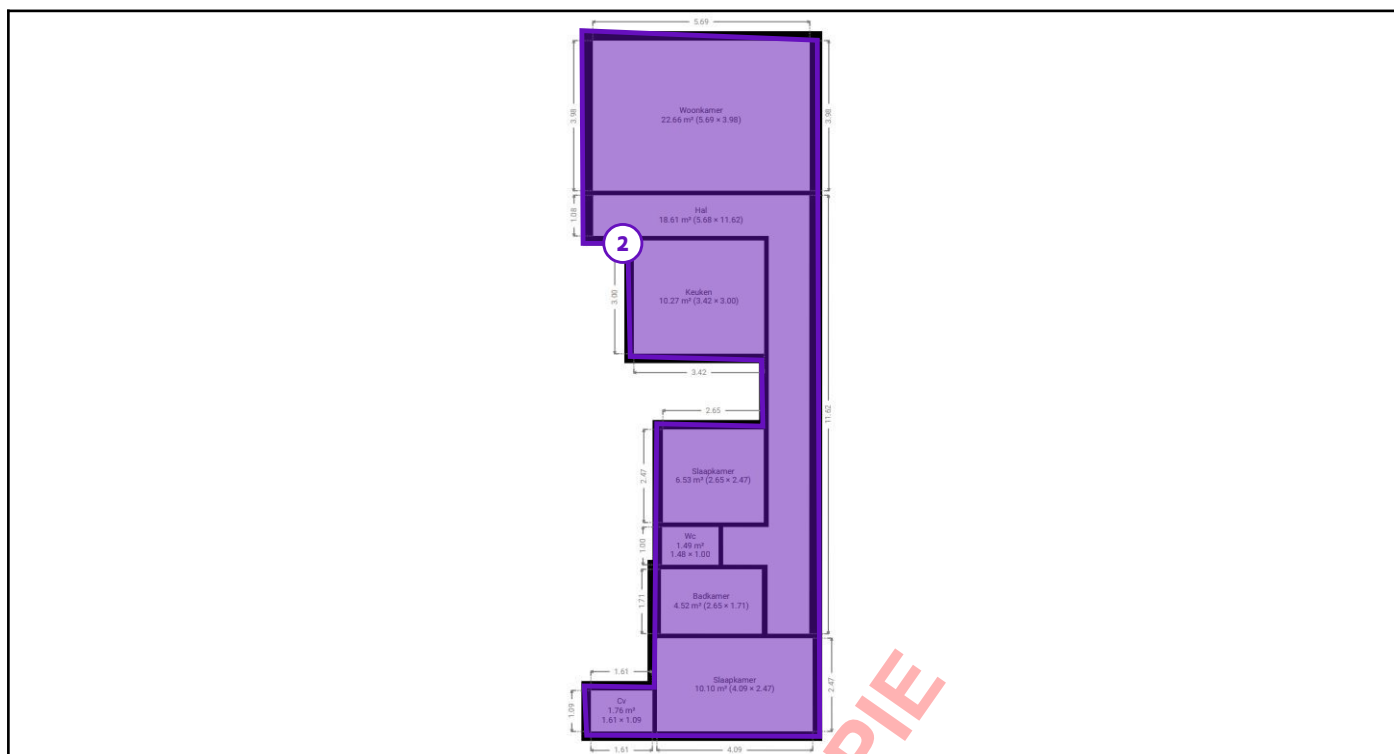
Plan 1.3: Grondplan +0

| Beschrijving | Type | Actie |
|---|---|---|
| 2. Verlaagd/vals plafond | Advies | - |

Er is geen pleisterwerk rechtstreeks aan de plafonds waar te nemen, zonder destructief onderzoek. Bijgevolg kon geen staal genomen worden van het eventueel achterliggende pleisterwerk of eventuele achterliggende asbestverdachte toepassingen.

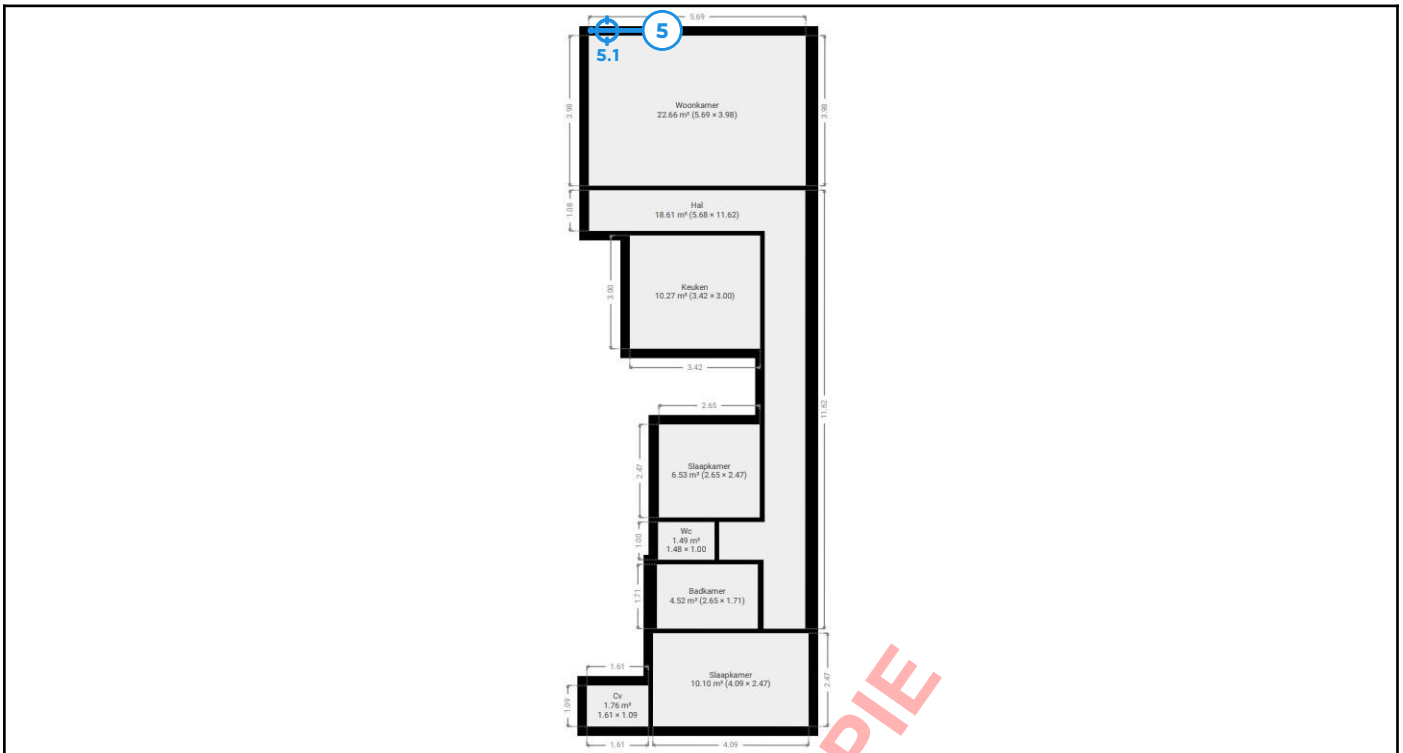
Plan 1.4: Grondplan +0

| Beschrijving | Type | Actie |
|---|---|---|
| 5. Roofing/bitumen | Geen asbest | - |
| 5.1 Code: 108382-2 | Puntmonster | - |

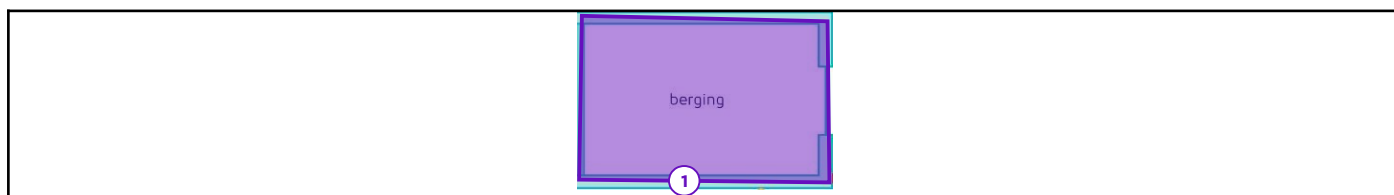
Plan 1.5: Berging

| Beschrijving | Type | Actie |
|--|---|---|
| 1. Opgebouwd uit niet-asbestverdachte materialen | Advies | - |

Deze constructie is volledig opgebouwd uit niet-asbestverdachte materialen.

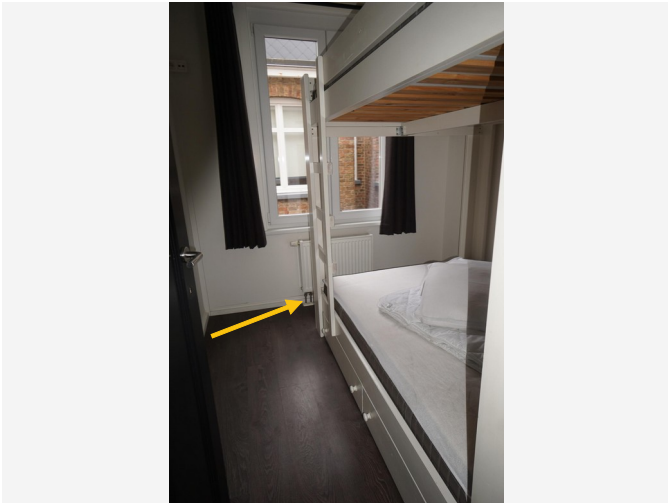
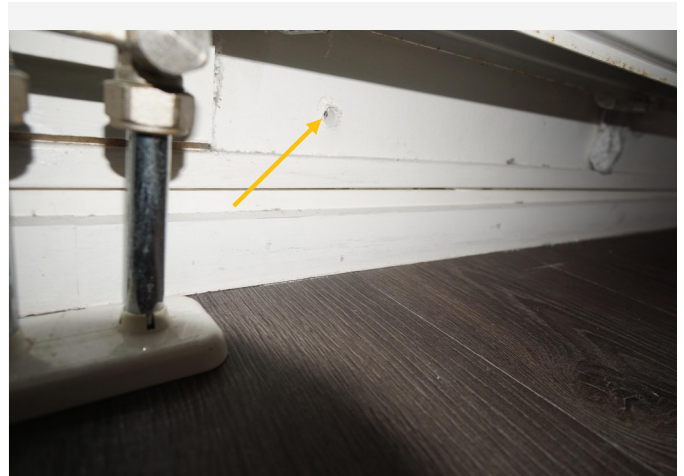
Fiche 4: Pleisterwerk - Muren

Geen asbest

| # | Type | Referentie | Resultaat |
|---|---|---|---|
| 4.1 | Mengmonster | 108382-1 | Geen asbest |

| Opmerking | --> Stalen werden genomen op volgende plaatsen: natte ruimte, droge ruimte, stookruimte. Zie aanduidingen op het plan. --> Er konden geen stalen genomen worden op volgende plaatsen: - Traphal (Reden: 1 bouwlaag). |

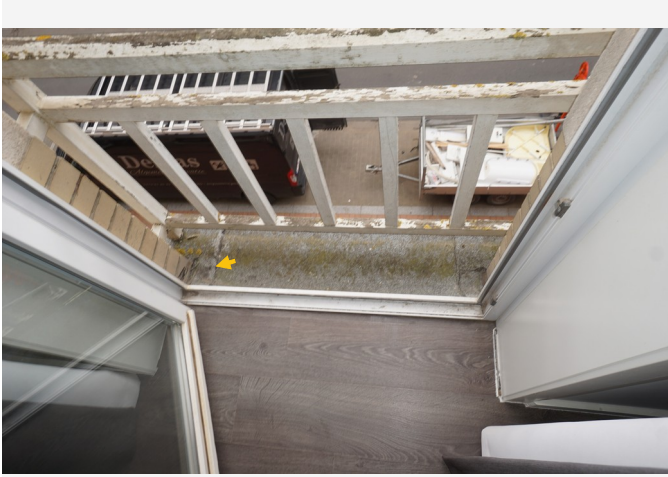
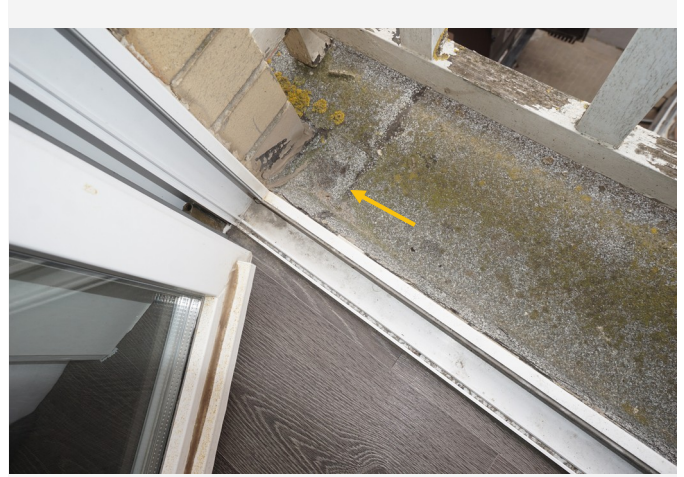
Fiche 5: Roofing/bitumen

Geen asbest

| # | Type | Referentie | Resultaat |
|---|---|---|---|
| 5.1 | Puntmonster | 108382-2 | Geen asbest |

| Opmerking | Geen destructief onderzoek naar eventuele oudere verdachte onderliggende lagen, wegens het niet-destructief karakter van ons onderzoek (Conform de opdracht). |
