Asbestinventarisatetest

Floralienlaan 51/0501, 9000 Gent

Attestnummer : 20250223-000134.000

Uitgegeven op : 23.02.2025

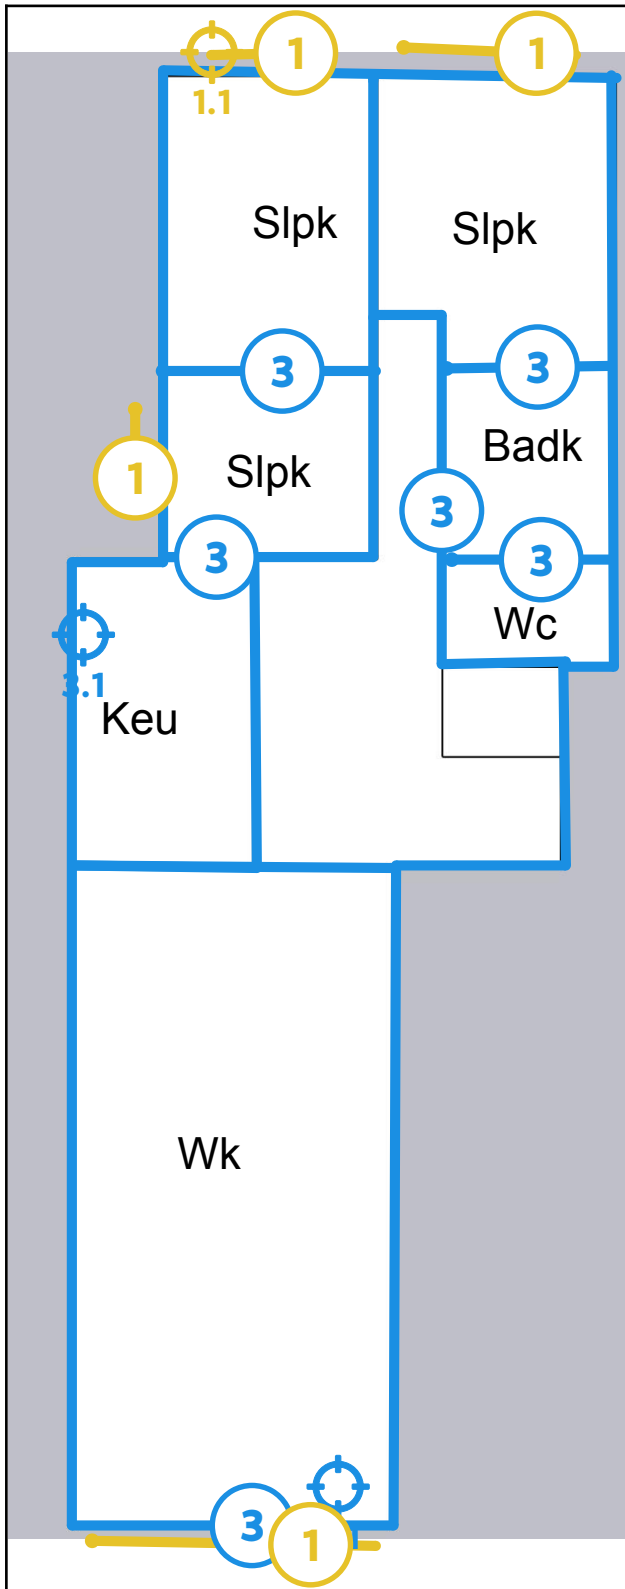
Plan 1.1: Plan wooneenheid

1. Mastiek	Asbestmateriaal	Zorgvuldig beheren
1.1 Code: 3	Puntmonster	-
3. Pleisterwerk wanden	Geen asbest	-
3.1 Code: 1	Mengmonster	-

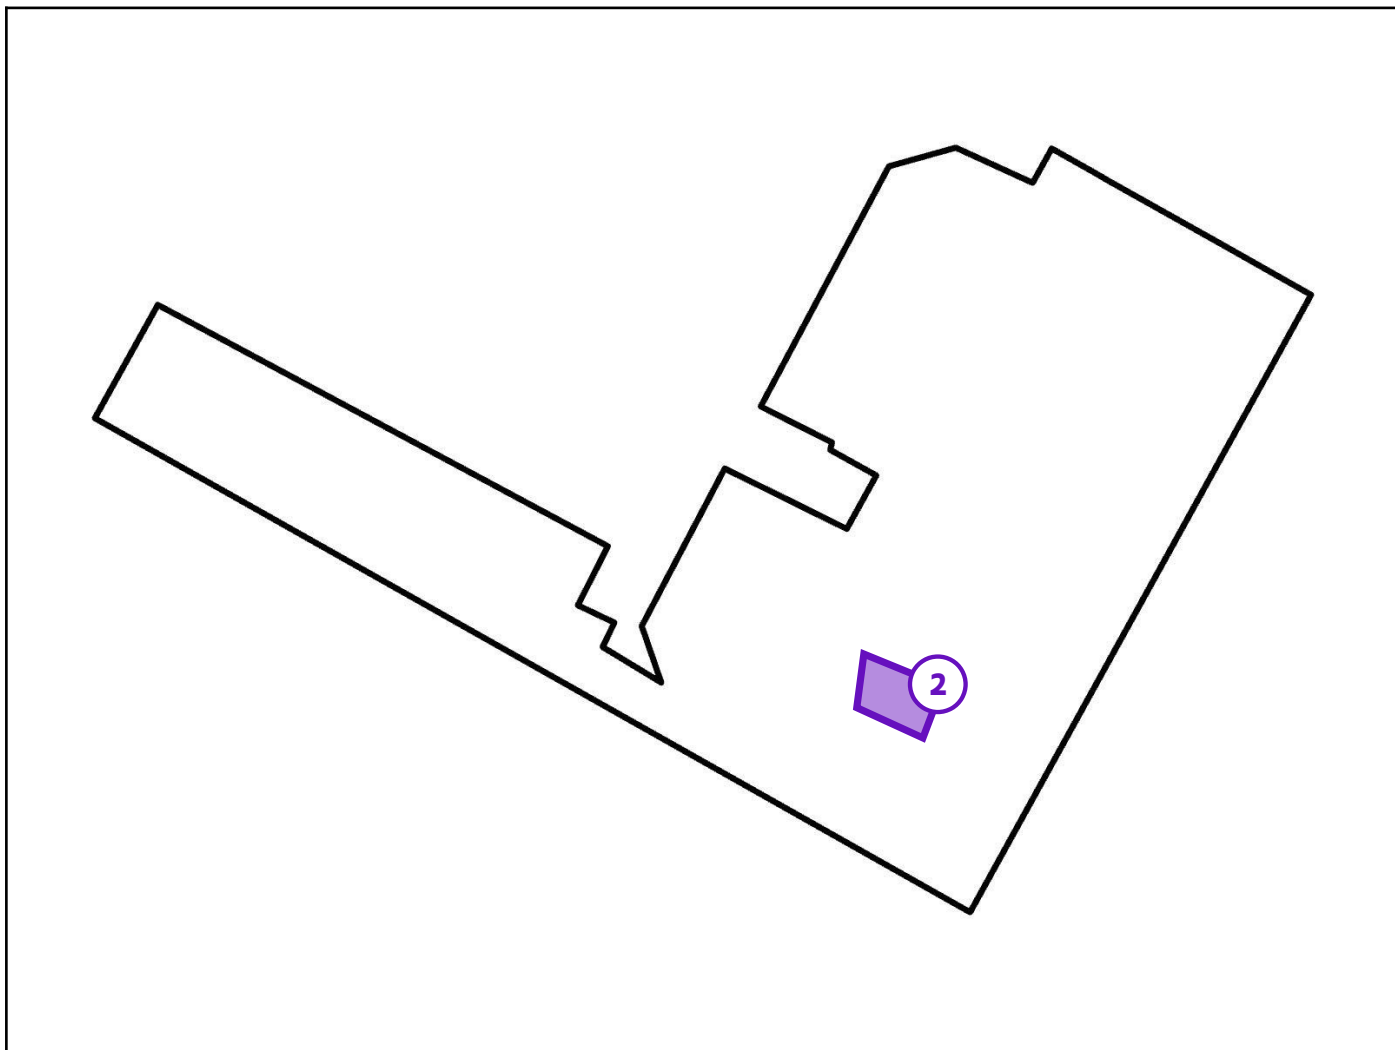
Plan 1.2: Hoofdgebouw plan

Beschrijving	Type	Actie
2. Kelderberging nr 52	Advies	-

Kelderberging nr 52 geen verdachte toepassingen waargenomen

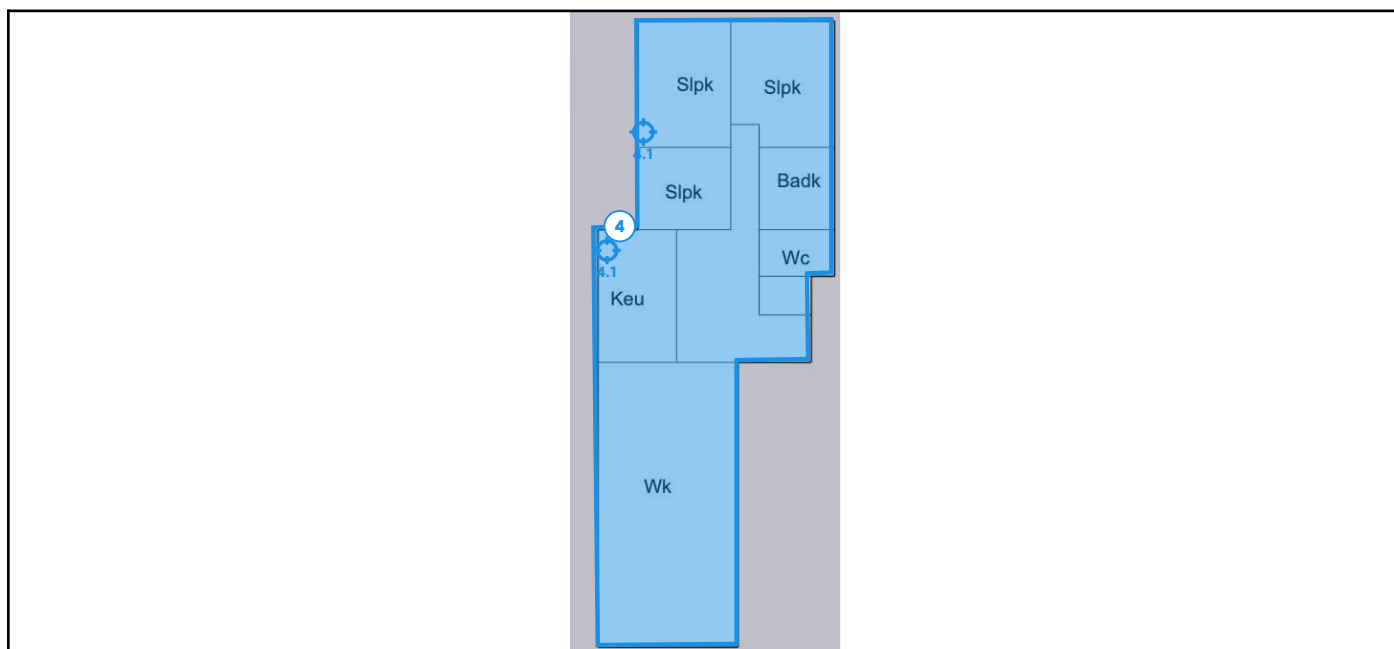
Plan 1.3: Plan wooneenheid

Beschrijving	Type	Actie
4. Pleisterwerk plafonds	Geen asbest	-
4.1 Code: -2	Mengmonster	-

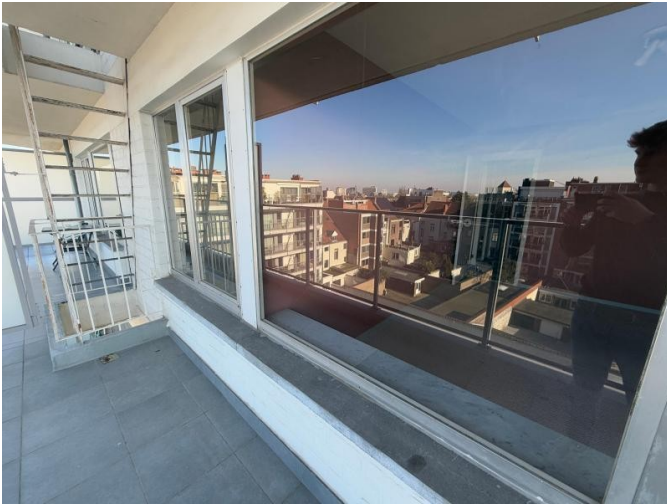
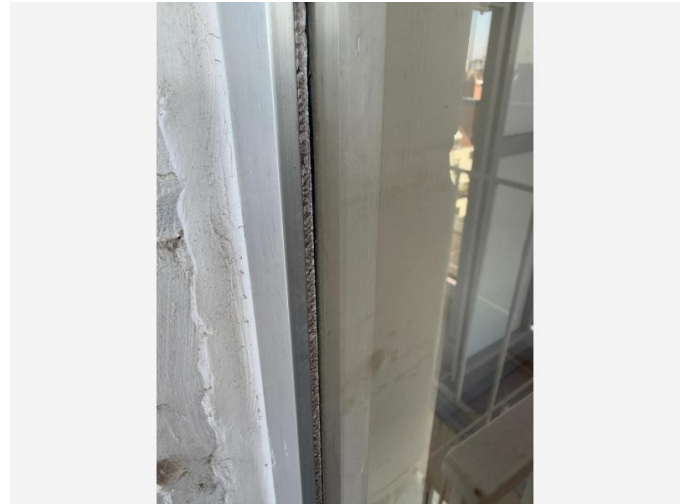
Het asbestmateriaal valt onder de mijlpaal van 2040.

Laag materiaalrisico en/of verlaagde kans op vezelvrijgave

Gebondenheid	Categorie 1: hechtgebonden in oorsprong
Asbestsoort (vezeltype)	Alleen chrysotiel
Asbestconcentratie	Laag (< 50%)
Afschermingsgraad van het gehele materiaal	Enkel randen niet afgeschermd maar geen contact met binnenluchtstromen
Toestand van het materiaal	Matig beschadigd, matig verweerd

#	Type	Referentie	Resultaat
1.1	Puntmonster	3	Chrysotiel

Beschrijving	Mastiek
Omgeving	Binnen
Primaire drager	Wandopening verticaal (raam, deur, ...)
Asbestmateriaal	In-situ afwerkingslagen - Pasta, stopverf, voegsel, stopsel, vulsel, mastiek, kitten, ...
Bindmiddel van asbestmateriaal	Kitten, mastiek, pasta
Gebondenheid op basis van bindmiddel	Hecht
Hoeveelheid (gewicht - aantal)	<ul style="list-style-type: none">• 1,00 kg - 1 stuk
Totaal gewicht	1,00 kg
Eenvoudig bereikbaar	Ja
Bevestigingswijze	<ul style="list-style-type: none">• Verlijmd, ingegoten, versmeerd
Identificatiemethode	Vaststelling met monstername
Destructieve handeling voor identificatie	Nee
Opmerking	De hoeveelheid is een schatting en kan afwijken van de werkelijke toestand.

- Zorg voor een veilig beheer. Vermijd het beschadigen van het asbestmateriaal. Controleer de toestand jaarlijks op wijzigingen.

- Eenvoudige handelingen: mag via doe-het-zelf of door werknemer(s) met opleidingsattest eenvoudige handelingen
Deze toepassing kan door een aannemer die over een opleidingsattest eenvoudige handelingen beschikt of door een particulier (doe-het-zelf), verwijderd worden indien er geen verhoogd risico op vrijgave van asbestvezels (max. concentratie 0,01 vezels/cm³ - CODEX Art. VI.3-54) ontstaat en de toepassing voorafgaand wordt gefixeerd/bevochtigd; de individuele elementen zonder machinale werktuigen en zonder breken of gooien een voor een losgemaakt worden; en ten slotte in gesloten verpakking weggevoerd worden naar een erkend afvalpunt (recyclagepark).

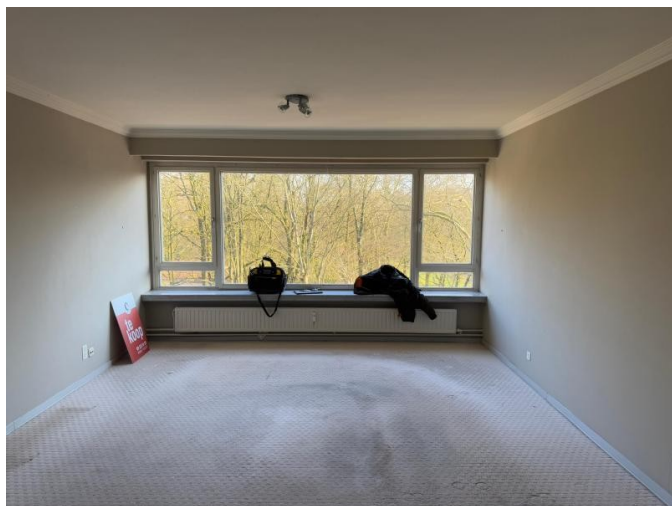
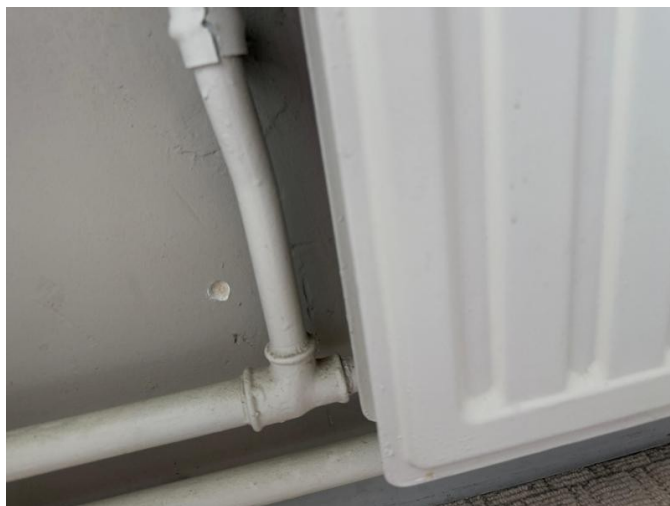
Fiche 3: Pleisterwerk wanden

Geen asbest

#	Type	Referentie	Resultaat
3.1	Mengmonster	1	Geen asbest

Beschrijving	Pleisterwerk wanden
Omgeving	Binnen
Primaire drager	Binnenwand
Bindmiddel van materiaal	Gips - kalk
Gebondenheid op basis van bindmiddel	Niet-hechtgebonden
Hoeveelheid (oppervlakte - dikte - aantal)	• 300,00 m ² - 1,00 cm - 1 stuk
Totaal volume	3,00 m ³
Identificatiemethode	Vaststelling met monstername
Destructieve handeling voor identificatie	Nee
Opmerking	De hoeveelheid is een schatting en kan afwijken van de werkelijke toestand. Waar mogelijk, wordt staalname uitgevoerd conform het inspectieprotocol: in een droge ruimte zoals de woonkamer, in een natte ruimte zoals de keuken. Er is geen traphal en een stookruimte.

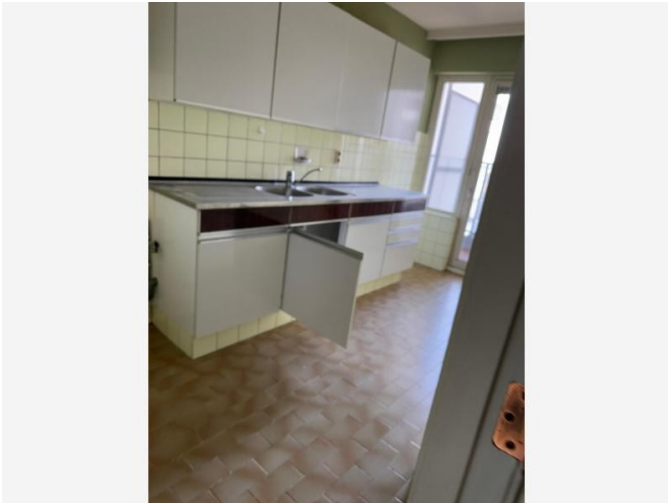
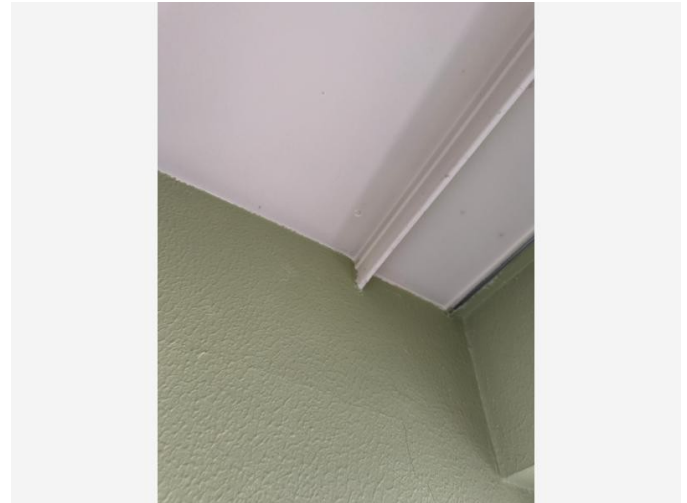
Fiche 4: Pleisterwerk plafonds

Geen asbest

#	Type	Referentie	Resultaat
4.1	Mengmonster	-2	Geen asbest

Beschrijving	Pleisterwerk plafonds
Omgeving	Binnen
Primaire drager	Plafond
Bindmiddel van materiaal	Gips - kalk
Gebondenheid op basis van bindmiddel	Niet-hechtgebonden
Hoeveelheid (oppervlakte - dikte - aantal)	• 200,00 m ² - 1,00 cm - 1 stuk
Totaal volume	2,00 m ³
Identificatiemethode	Vaststelling met monstername
Destructieve handeling voor identificatie	Nee
Opmerking	De hoeveelheid is een schatting en kan afwijken van de werkelijke toestand. Waar mogelijk, wordt staalname uitgevoerd conform het inspectieprotocol: in een droge ruimte zoals de slaapkamer, in een natte ruimte zoals de keuken. Er is geen traphal en een stookruimte.
