# Asbestinventarisatetest

Guldensporenlei 55, 2300 Turnhout

Attestnummer : 20250225-000375.000

Uitgegeven op : 25.02.2025

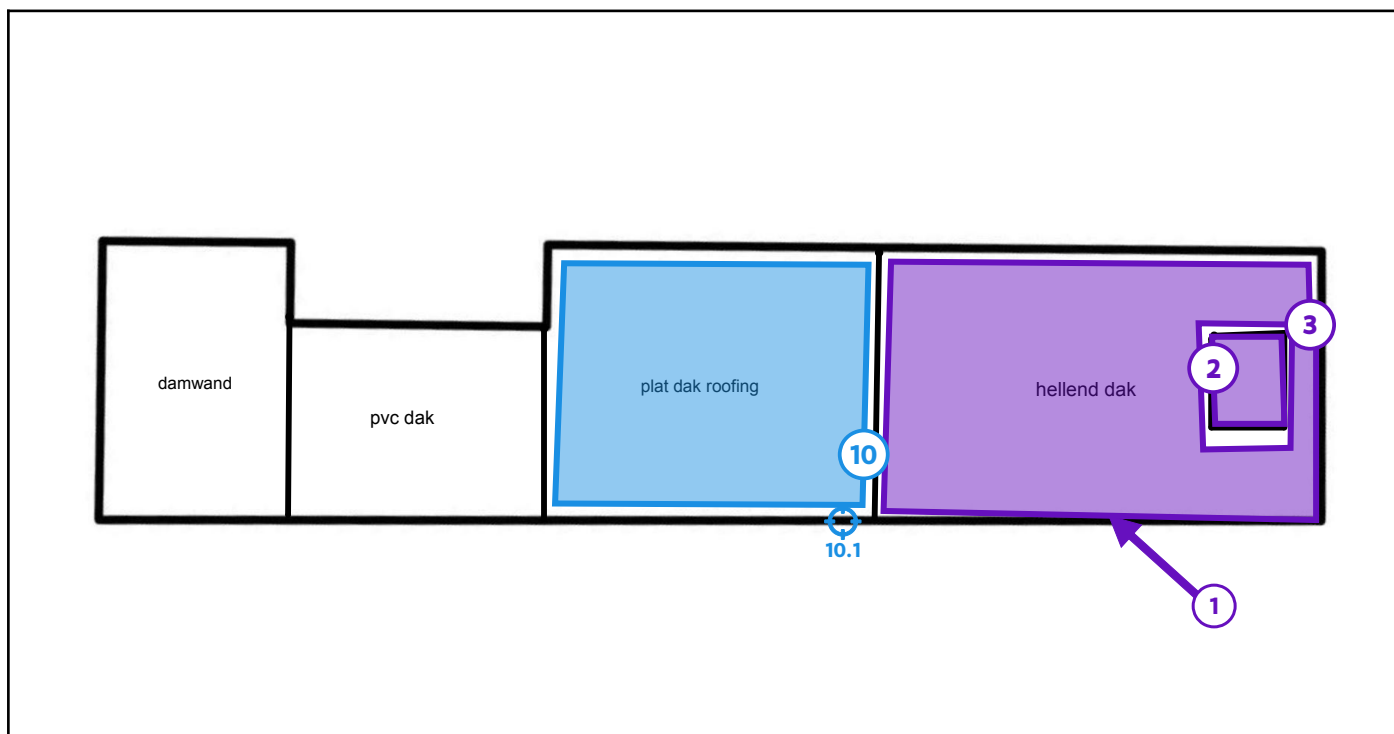
## Plan 1.11: Dakenplan

Beschrijving	Type	Actie
1. Binnenzijde schouw	Beperking	-
2. Plat dak te hoog	Beperking	-
3. Onderdak niet zichtbaar	Beperking	-
10. Roofing met staalname	Geen asbest	-
10.1 Code: 3	Puntmonster	-

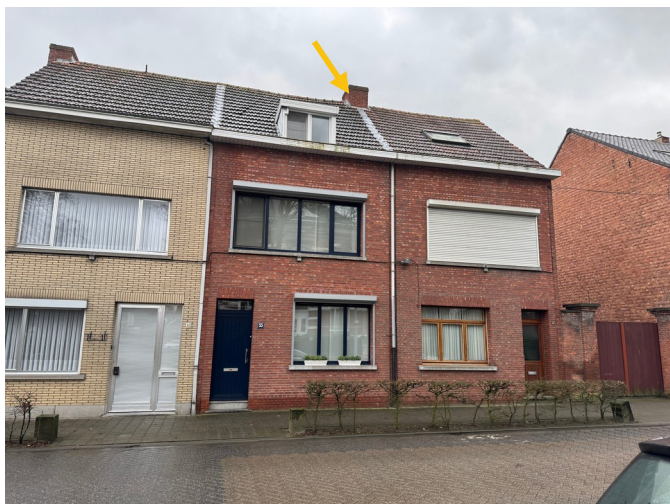
*Situeringfoto*

**Reden:** Het te onderzoeken materiaal situeert zich hoger dan 3,50 m te rekenen vanaf een veilige ondergrond

**Uitleg van de asbestdeskundige:** De binnenzijde van de schouw is enkel inspecteerbaar langs de bovenzijde. De bovenzijde is hoger dan 3,50m te rekenen vanaf een veilige ondergrond. Dit valt buiten het onderzoek van dit protocol.

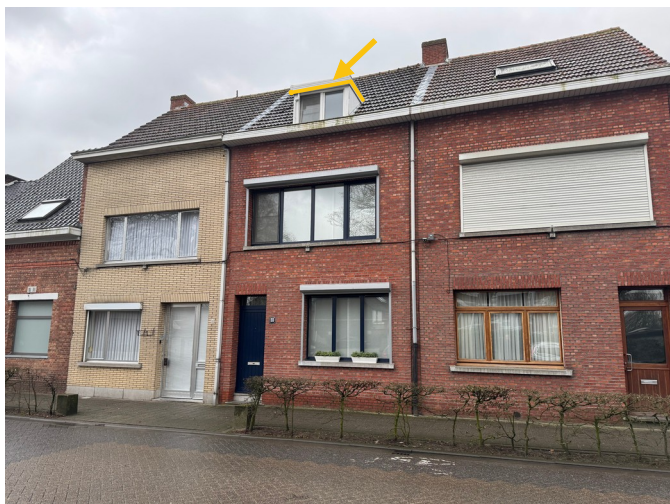
*Situeringfoto*

**Reden:** Het te onderzoeken materiaal situeert zich hoger dan 3,50 m te rekenen vanaf een veilige ondergrond

**Uitleg van de asbestdeskundige:** Het dak is te hoog om veilig te onderzoeken, dit valt buiten de onderzoeksmogelijkheden van dit inspectieprotocol.

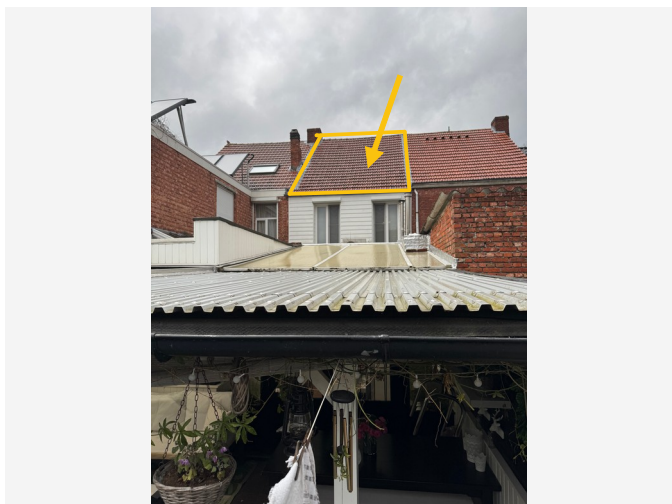
*Situeringfoto*

**Reden:** Het te onderzoeken materiaal situeert zich hoger dan 3,50 m te rekenen vanaf een veilige ondergrond

**Uitleg van de asbestdeskundige:** Materialen die zich hoger dan 3,5m bevinden te rekenen vanaf een veilige ondergrond vallen buiten de inspanningsverplichting van dit protocol. Langs buiten is het dak te hoog. De binnenzijde is afgewerkt met pvc latjes en minerale wol.

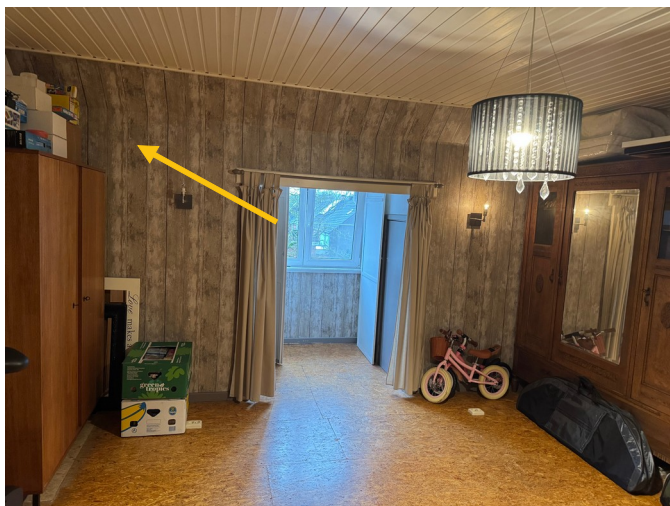
Vrije foto

Recente gipskartonplaten zijn niet asbestverdacht. Deskundige kan geen uitspraak doen over achterliggende materialen. Destructief onderzoek is aangewezen bij renovatie of sloop om achterliggende lagen op asbest uit te sluiten.

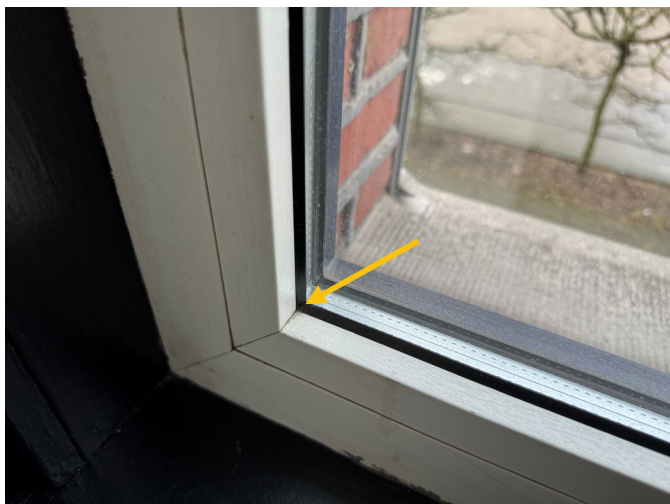
Vrije foto

Flexibele kit is niet asbestverdacht.

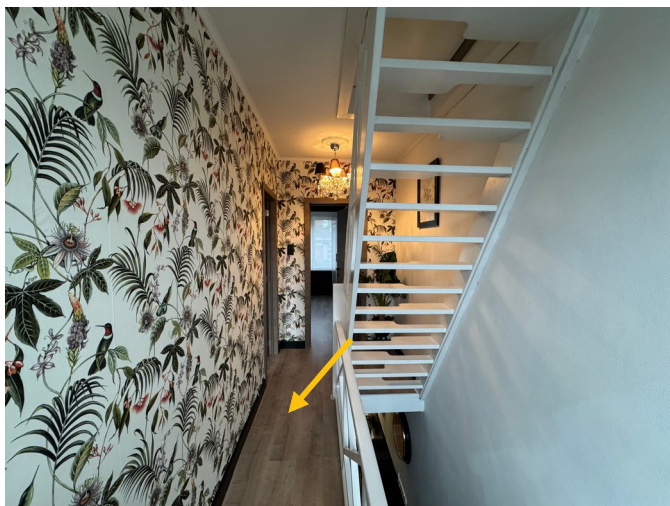
Vrije foto

Laminaat is niet asbestverdacht, maar deskundige kan geen uitspraak doen over de onderliggende lagen zonder destructief onderzoek. Destructief onderzoek is aangewezen bij renovatie om achterliggende lagen op asbest uit te sluiten.

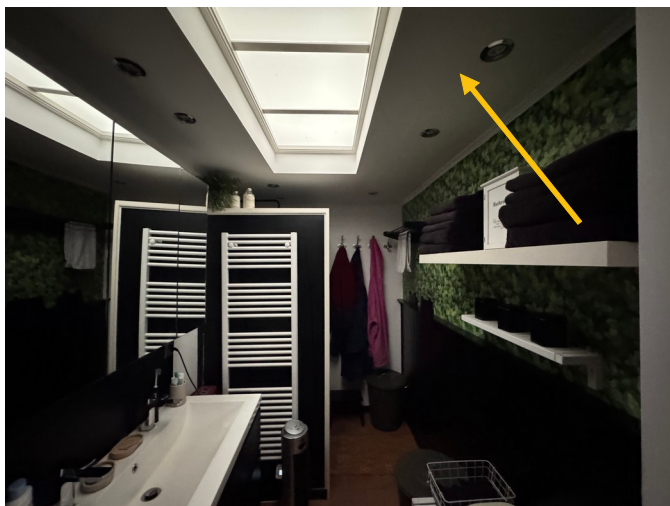
Vrije foto

PVC/HOUT/gipsplaat is niet asbestverdacht. Deskundige kan geen uitspraak doen over achterliggende materialen. Destructief onderzoek is aangewezen bij renovatie of sloop om achterliggende lagen op asbest uit te sluiten.

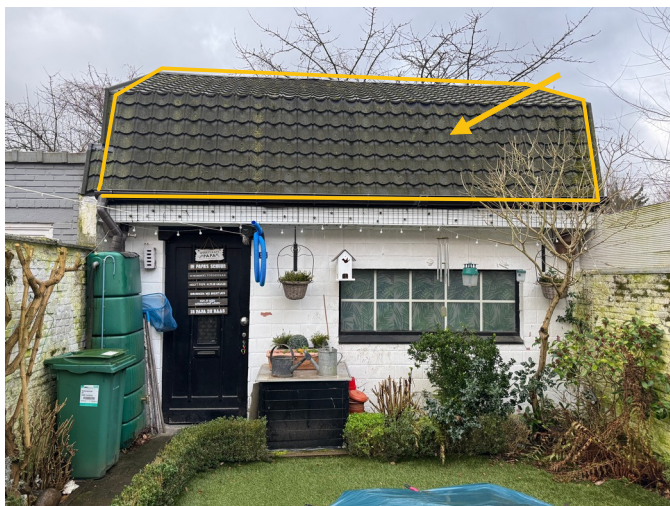
Vrije foto

Dak van tuinberging bestaat uit dakplaten, kepers en een vochterende doek als onderdak. Niet-asbestverdacht.

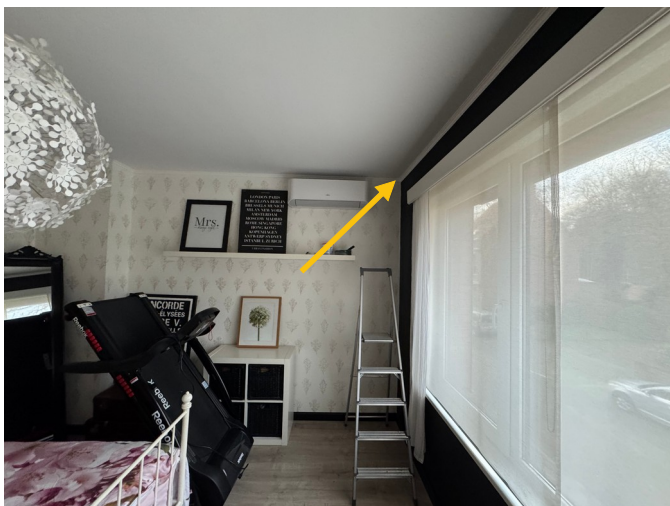
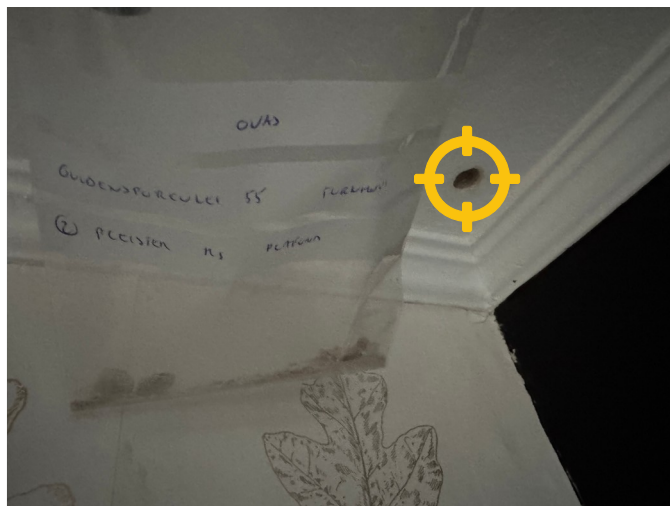
## Fiche 9: Pleister plafonds

Geen asbest

#	Type	Referentie	Resultaat
9.1	Mengmonster	2	Geen asbest

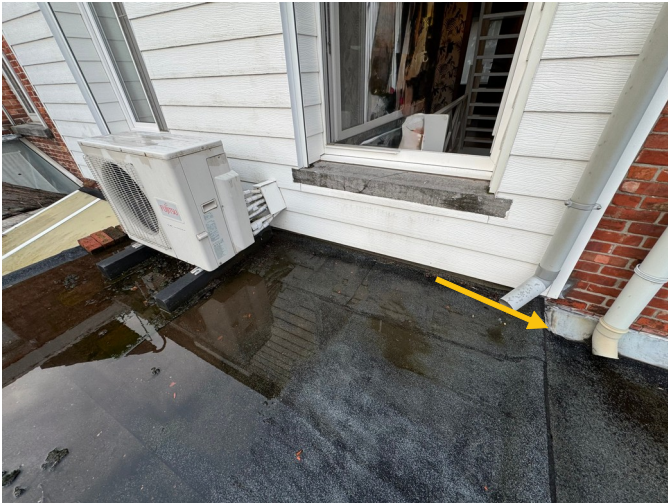
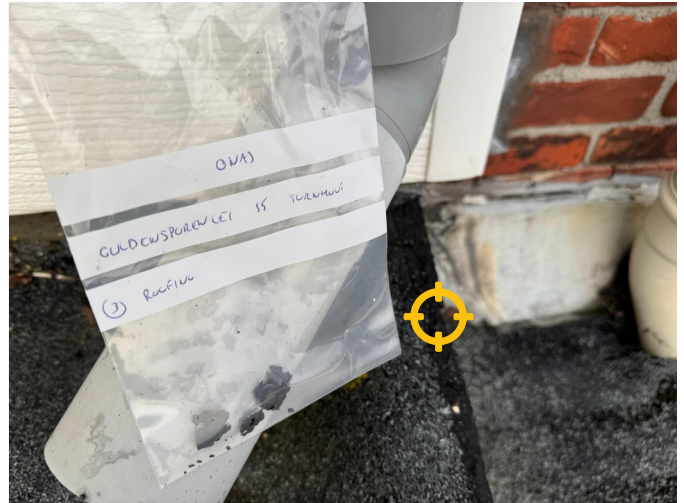
## Fiche 10: Roofing met staalname

Geen asbest

#	Type	Referentie	Resultaat
10.1	Puntmonster	3	Geen asbest

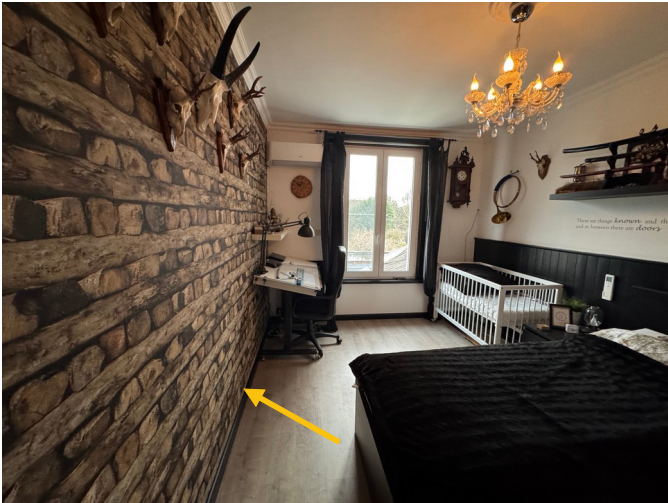
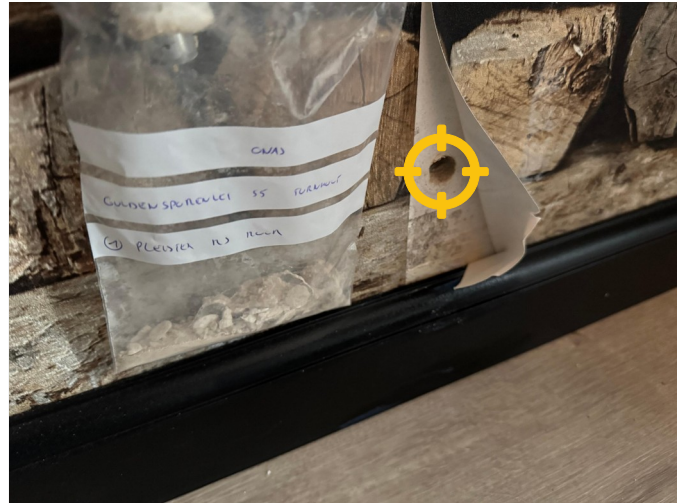
# Fiche 11: Pleister wanden

Geen asbest

#	Type	Referentie	Resultaat
11.1	Mengmonster	1	Geen asbest
