Asbestinventarisatetest

Worteldorp 55, 2323 Hoogstraten

Attestnummer : 20240223-000344.000

Uitgegeven op : 23.02.2024

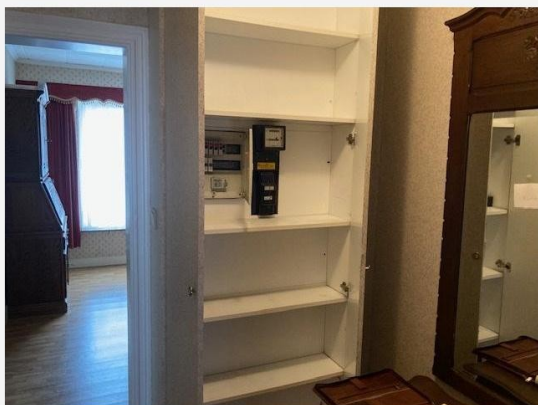
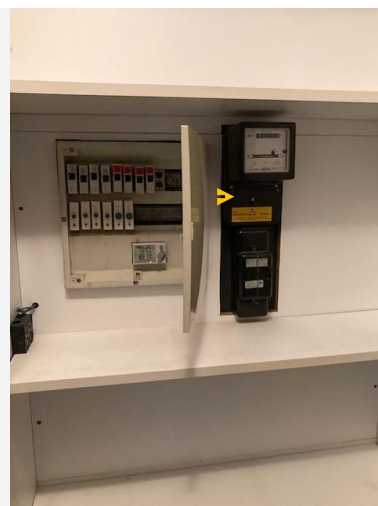
Eindbeoordeling materiaalrisico	Zeer laag materiaalrisico en/of zeer lage kans op vezelvrijgave
---------------------------------	---

Beschrijving	bakeliet elektriciteitskast
Omgeving	Binnen
Primaire drager	Binnenwand
Asbestmateriaal	Plaat, paneel, tablet - Type Bakeliet
Bindmiddel van asbestmateriaal	Kunststof of -hars
Gebondenheid op basis van bindmiddel	Hecht
Hoeveelheid (oppervlakte - dikte - aantal)	• 0,20 m ² - 1,00 cm - 1 stuk
Totaal volume	0,002 m ³
Eenvoudig bereikbaar	Ja
Bevestigingswijze	• Geschroefd
Identificatiemethode	Vaststelling zonder monstername

- Zorg voor een veilig beheer. Vermijd het beschadigen van het asbestmateriaal. Controleer de toestand jaarlijks op wijzigingen.

- Eenvoudige handelingen: mag via doe-het-zelf of door werknemer(s) met opleidingsattest eenvoudige handelingen
Geen acuut gevaar. Laat bij voorkeur verwijderen door een elektriciën (netbeheerder) bij toekomstige geplande werken.

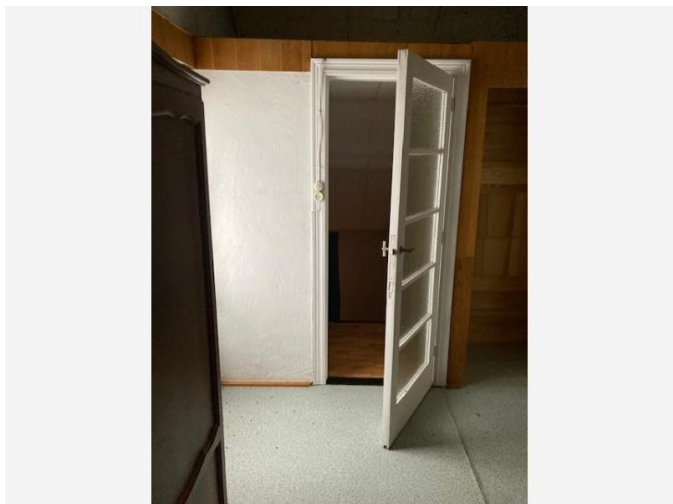
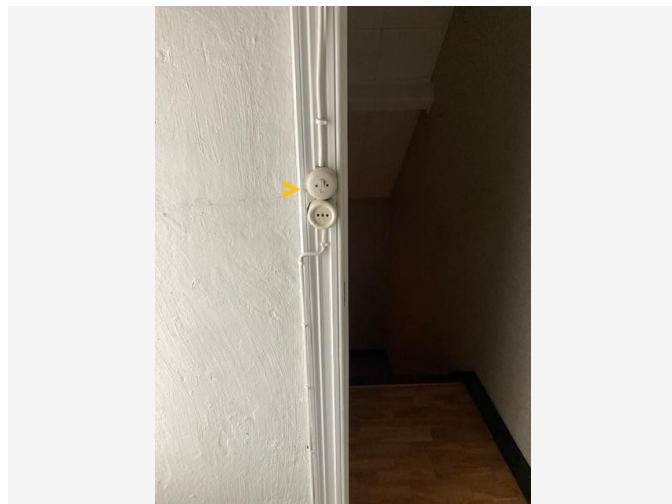
Eindbeoordeling materiaalrisico	Zeer laag materiaalrisico en/of zeer lage kans op vezelvrijgave
Opmerking	De oude bakeliet lichtschakelaars bevatten zeer vaak een kleine dosis chrysotiel, vermengd met kunststof. Bij normaal gebruik ongevaarlijk, bij verwijdering de nodige voorzorgsmaatregelen nemen (handschoenen, mondmasker..).

Beschrijving	bakeliet lichtschakelaar
Omgeving	Binnen
Primaire drager	Binnenwand
Asbestmateriaal	Plaat, paneel, tablet - Type Bakeliet
Bindmiddel van asbestmateriaal	Kunststof of -hars
Gebondenheid op basis van bindmiddel	Hecht
Hoeveelheid (oppervlakte - dikte - aantal)	<ul style="list-style-type: none">• 0,08 m² - 0,30 cm - 1 stuk• 0,08 m² - 0,30 cm - 1 stuk
Totaal volume	< 0,001 m ³

- Zorg voor een veilig beheer. Vermijd het beschadigen van het asbestmateriaal. Controleer de toestand jaarlijks op wijzigingen.

- Eenvoudige handelingen: mag via doe-het-zelf of door werknemer(s) met opleidingsattest eenvoudige handelingen
Bij normaal gebruik ongevaarlijk, bij verwijdering de nodige voorzorgsmaatregelen nemen (handschoenen en mondkapje).

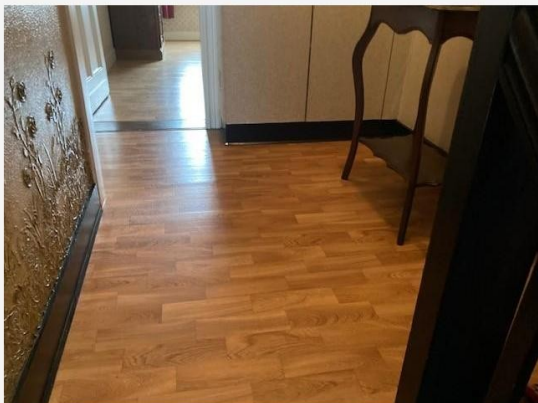
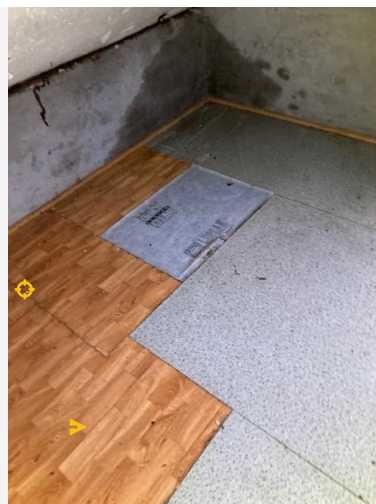
Fiche 3: vinylvloer eerste verdieping

Geen asbest

#	Type	Referentie	Resultaat
3.1	Puntmonster	000000310109	Geen asbest

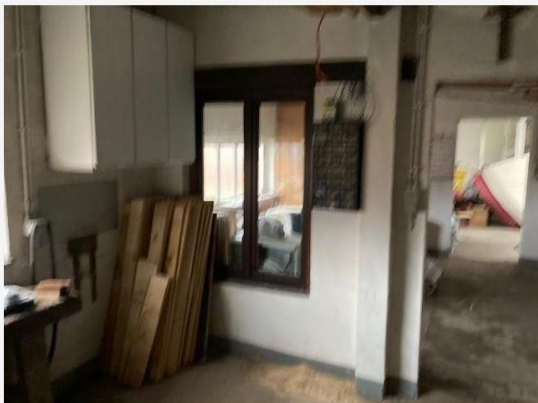
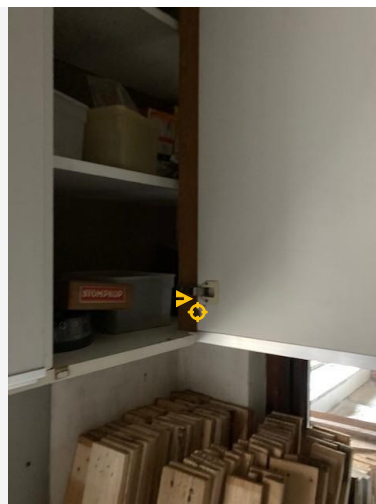
Geen asbest

#	Type	Referentie	Resultaat
4.1	Puntmonster	000000310079	Geen asbest

Beschrijving	keukenkasten berging en tuinberging - wit
Omgeving	Binnen
Primaire drager	Inrichting (meubilair, ...)
Bindmiddel van materiaal	Cement

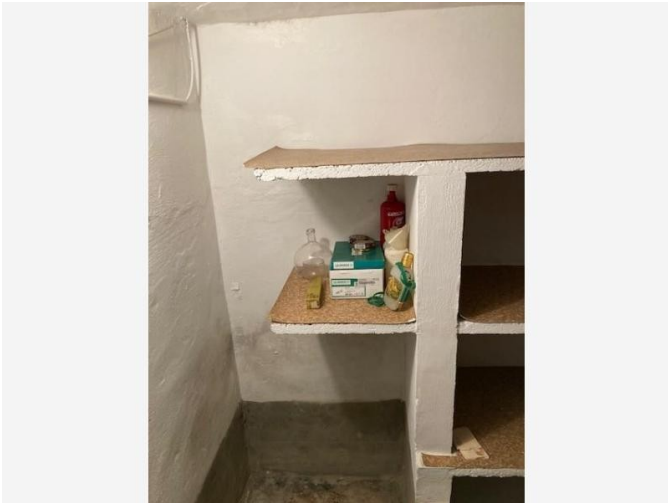
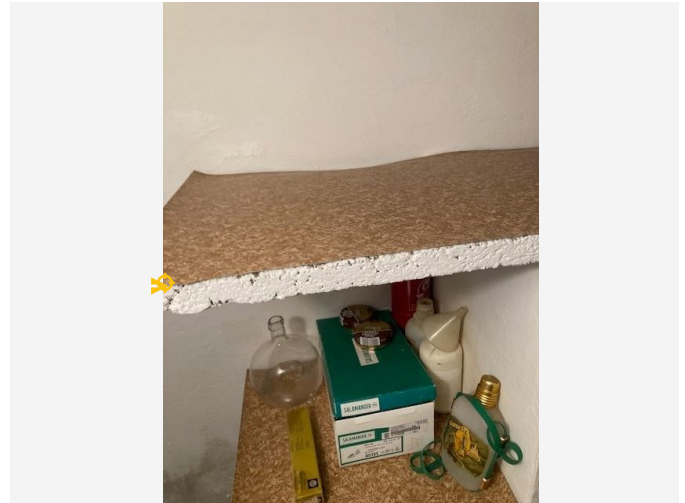
Fiche 5: vinyl op kelderschabben

Geen asbest

#	Type	Referentie	Resultaat
5.1	Puntmonster	000000310130	Geen asbest

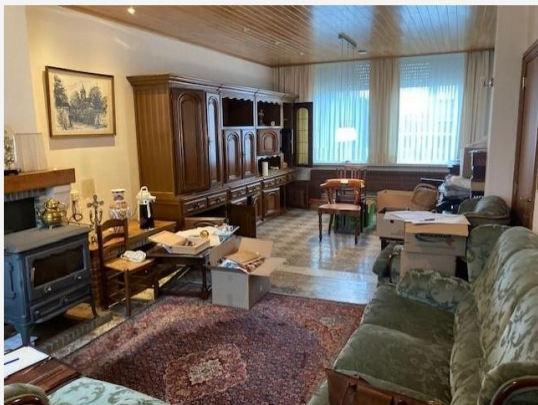
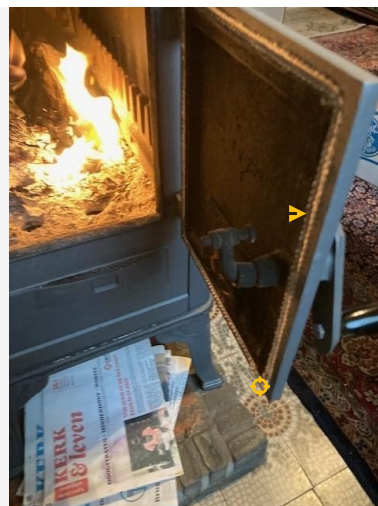
Geen asbest

#	Type	Referentie	Resultaat
6.1	Puntmonster	000000310055	Geen asbest

Beschrijving	kachelkoord
Omgeving	Binnen
Primaire drager	Ruimteverwarming
Bindmiddel van materiaal	Weinig of geen bindmiddel (textiel, bevolking, ...)

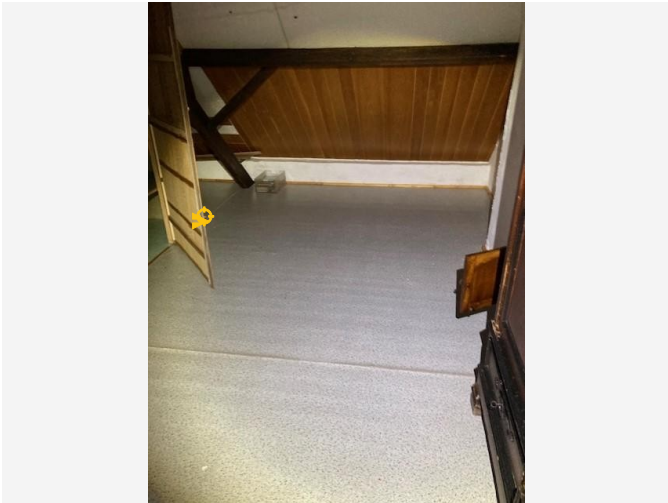
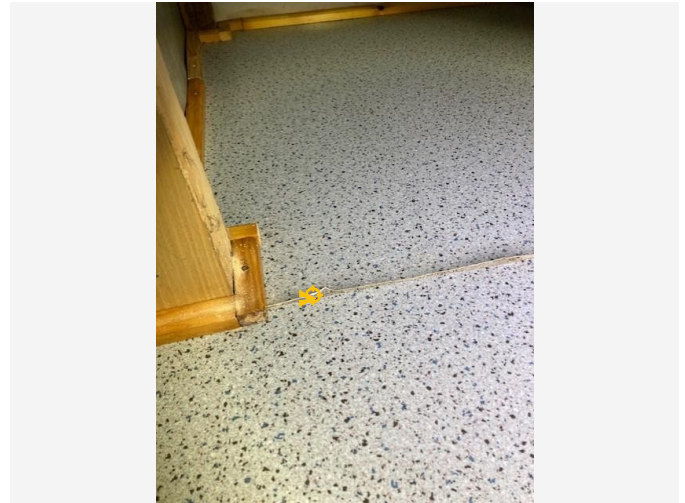
Fiche 7: vinylvloer zolder

Geen asbest

#	Type	Referentie	Resultaat
7.1	Puntmonster	000000310116	Geen asbest

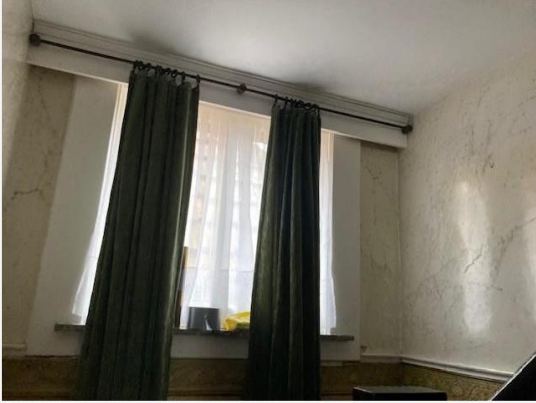
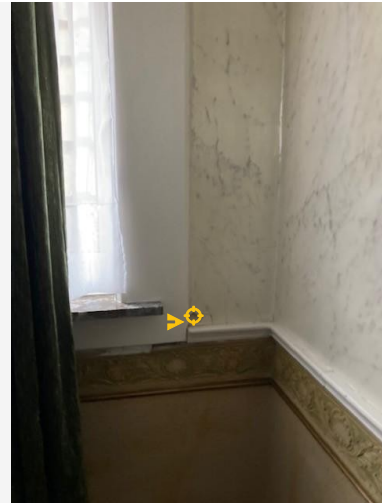
Geen asbest

#	Type	Referentie	Resultaat
8.1	Puntmonster	000000310048	Geen asbest

Beschrijving	pleisterwerk
Omgeving	Binnen
Primaire drager	Binnenwand
Bindmiddel van materiaal	Gips - kalk

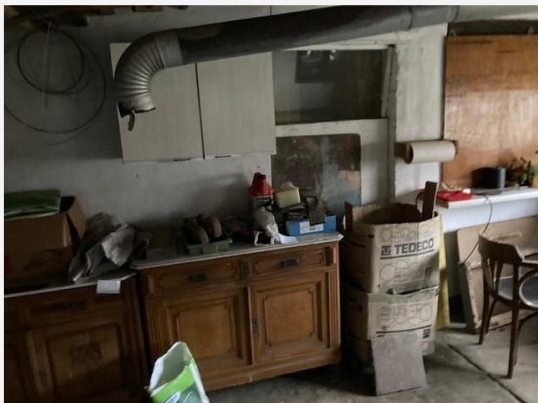
Geen asbest

#	Type	Referentie	Resultaat
9.1	Puntmonster	000000310123	Geen asbest

Beschrijving	keukenkasten kelder en tuinberging - beige
Omgeving	Binnen
Primaire drager	Inrichting (meubilair, ...)

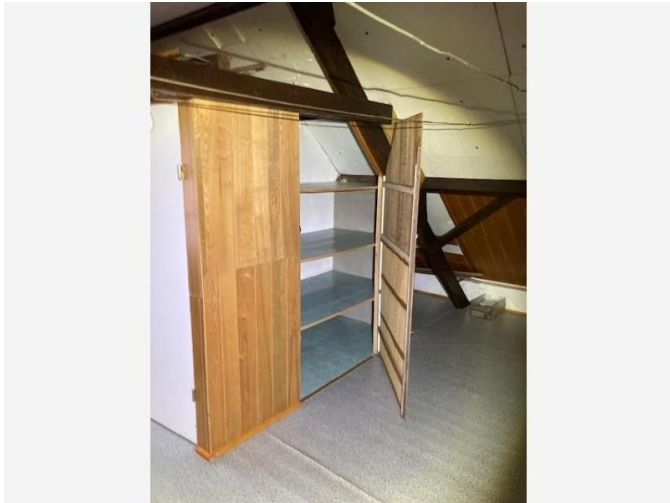
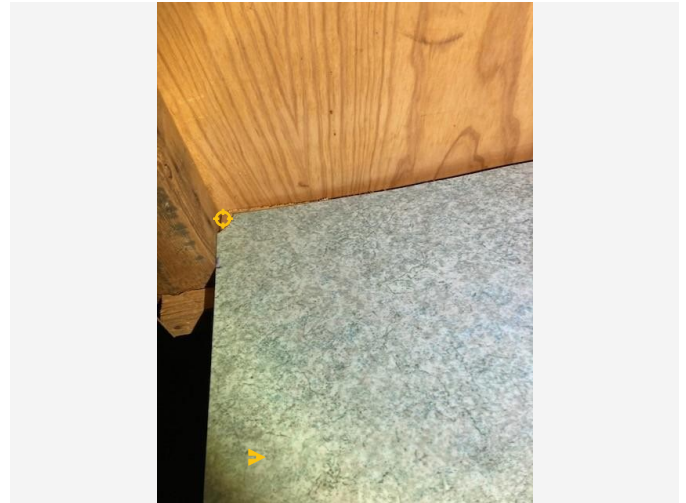
Geen asbest

#	Type	Referentie	Resultaat
10.1	Puntmonster	000000310093	Geen asbest

Beschrijving	vinyl in kast zolder
Omgeving	Binnen
Primaire drager	Vloer
Bindmiddel van materiaal	Kunststof of -hars
