Asbestinventarisatetest

Zijpstraat 15, 9308 Aalst

Attestnummer : 20250220-000509.000

Uitgegeven op : 20.02.2025

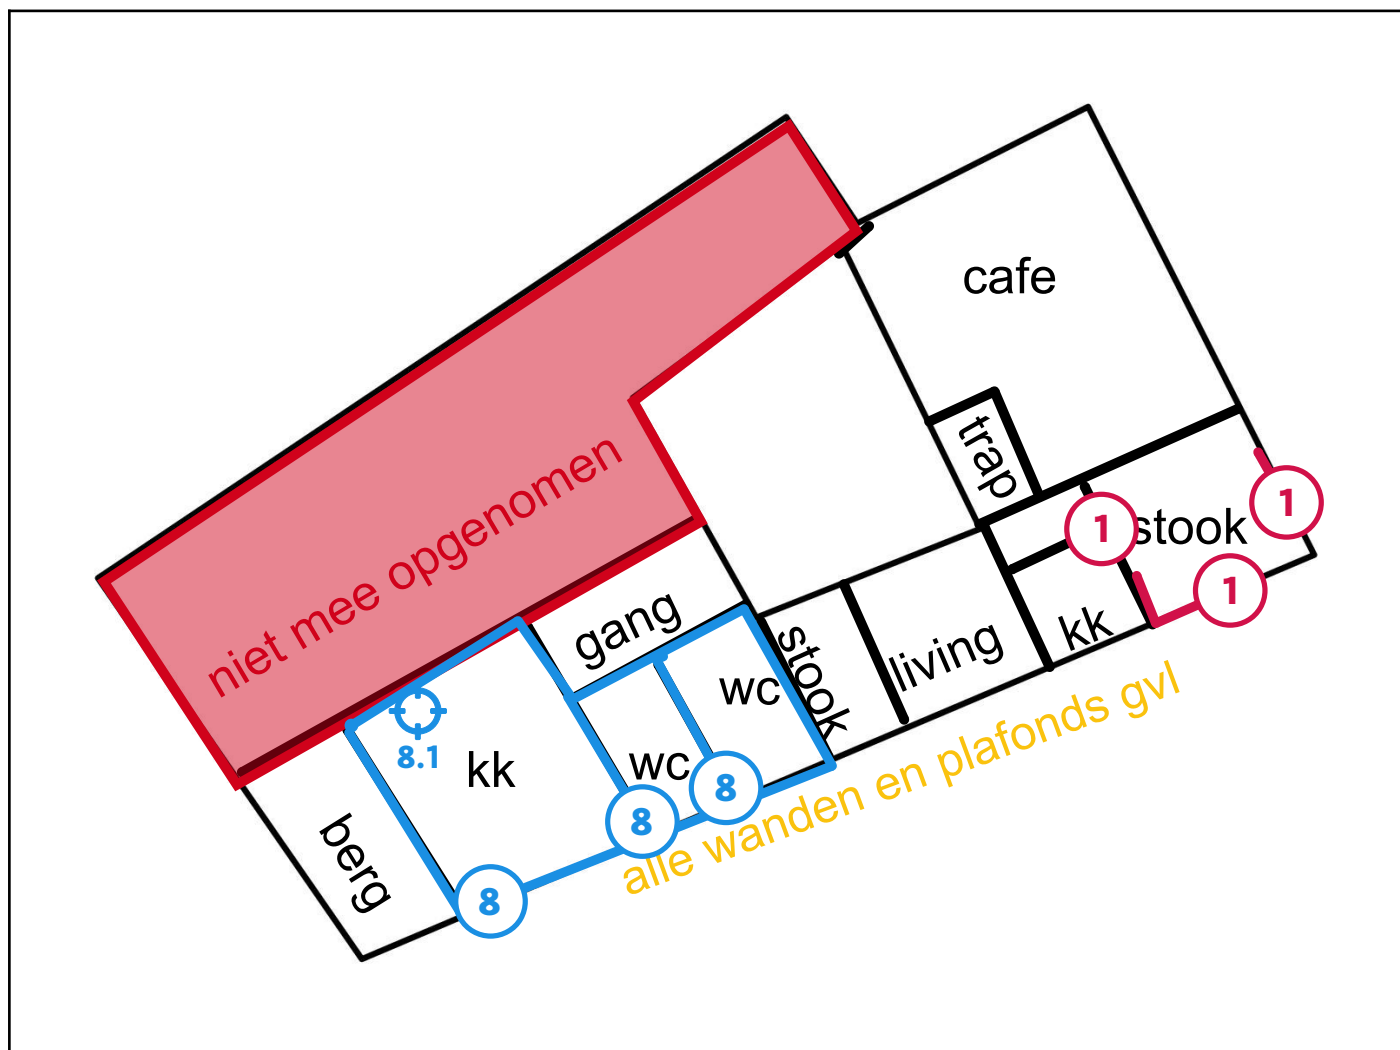
Plan 1.1: Hoofgebouw plan gvl

Beschrijving	Type	Actie
1. Asbest lambrisering	Asbestmateriaal	Dringend verwijderen
5. Wanden en plafonds in Gyproc	Advies	-
8. Faiancelijm	Geen asbest	-
8.1 Code: Mm1	Puntmonster	-

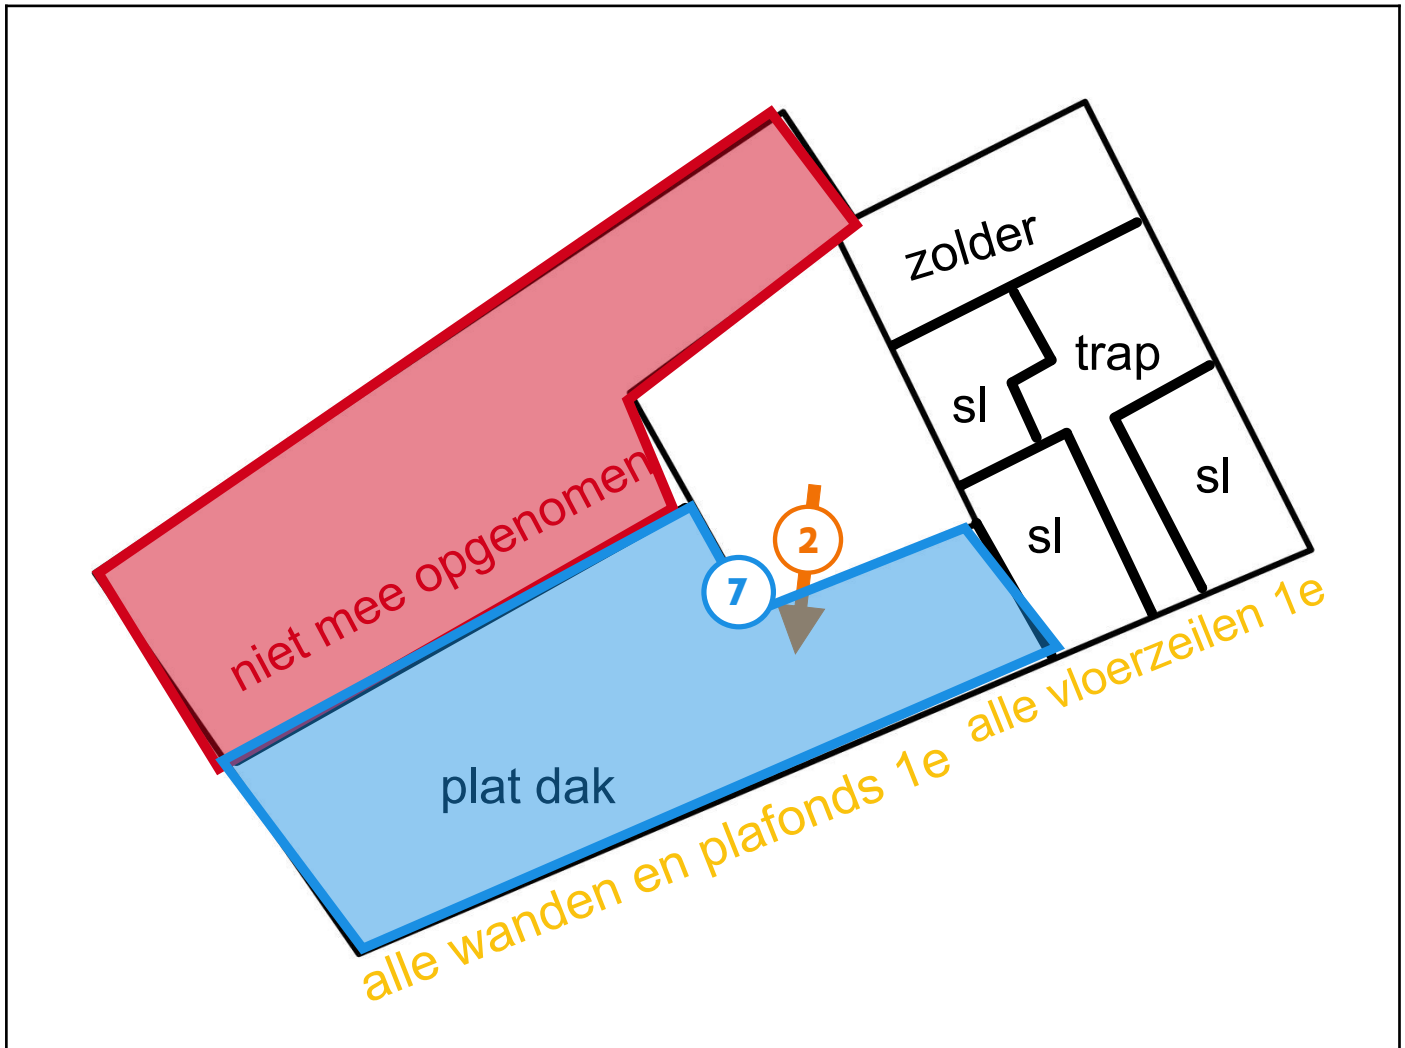
Plan 1.2: Hoofdgebouw plan 1e

Beschrijving	Type	Actie
2. Asbest cement rookgaskanaal	Asbestmateriaal	Verwijderen
4. Vloerzeil type: novilon	Advies	-
5. Wanden en plafonds in Gyproc	Advies	-
7. roofing dak	Geen asbest	-

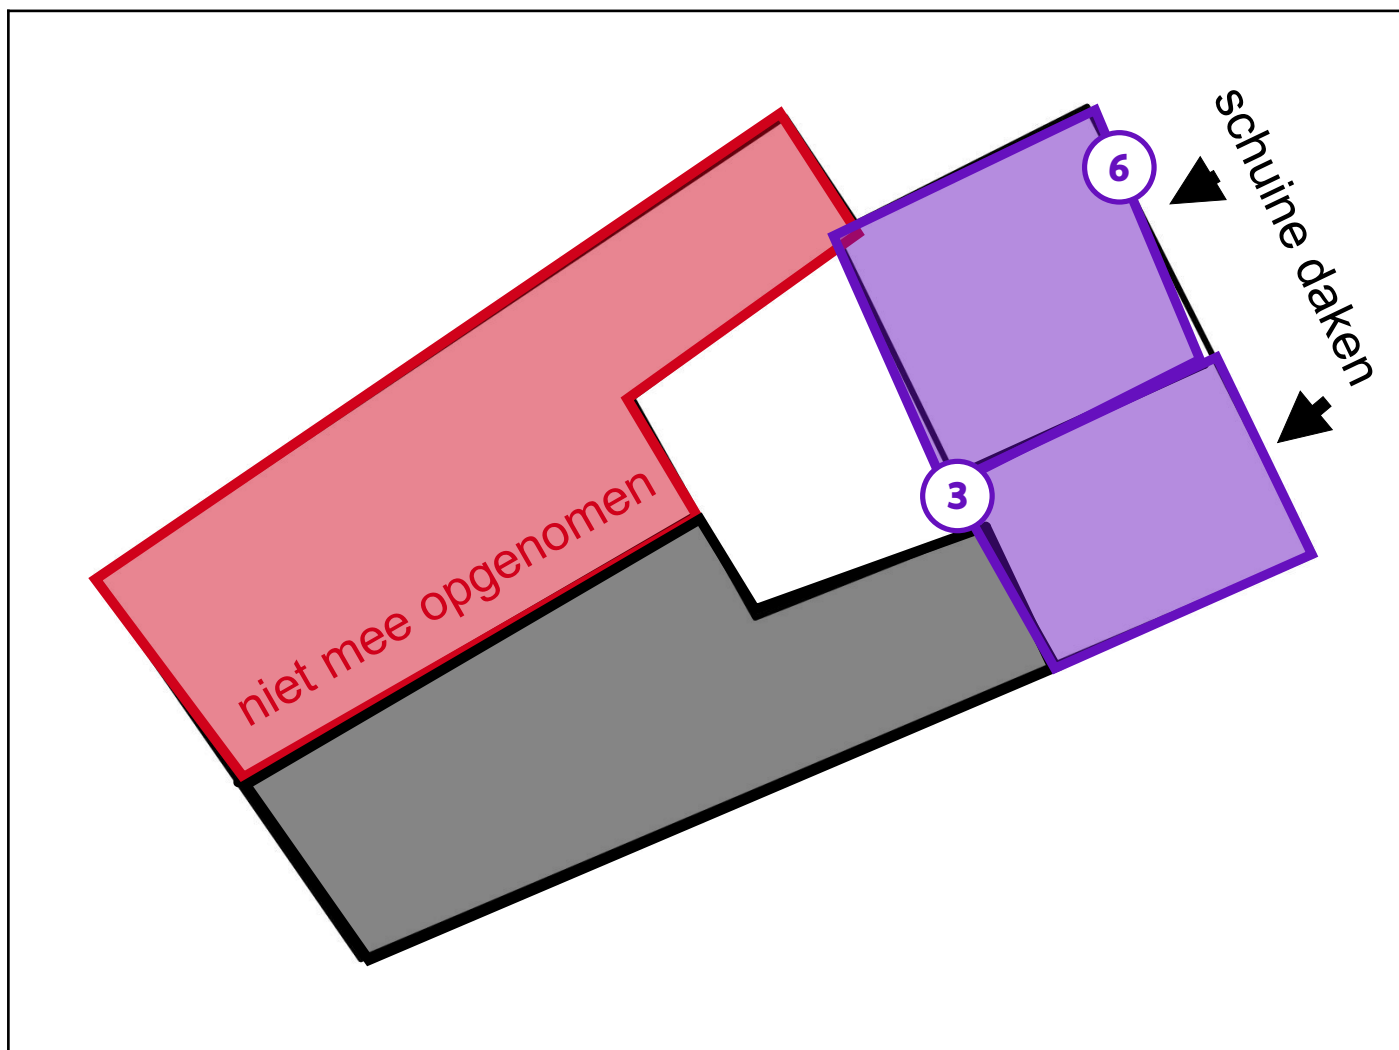
Plan 1.3: Hoofdgebouw plan dak

Beschrijving	Type	Actie
3. Onderdak type: bplex	Advies	-
6. Onderdak type: geen	Advies	-

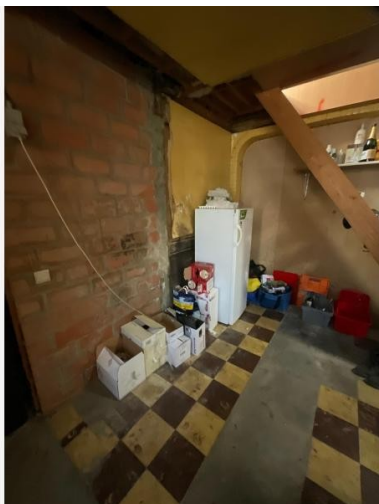
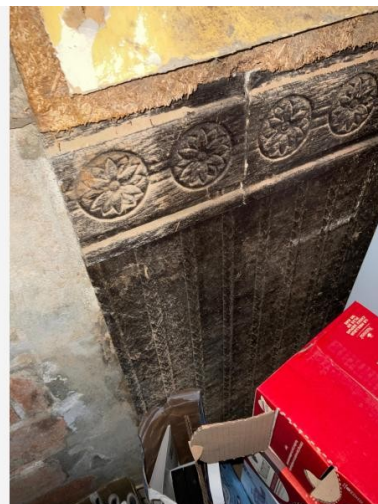
Het asbestmateriaal valt onder de mijlpaal van 2040.

Dringend verwijderen

Eindbeoordeling materiaalrisico	Hoog materiaalrisico en/of hoge kans op vezelvrijgave
---------------------------------	---

Gebondenheid	Categorie 1: hechtgebonden in oorsprong
Asbestsoort (vezeltype)	Crocidoliet aanwezig
Asbestconcentratie	Laag (< 50%)
Afschermingsgraad van het gehele materiaal	Geheel of deels (ook) vrij aan de binnenlucht
Toestand van het materiaal	Matig beschadigd, matig verweerd

Beschrijving	Asbest lambrisering
Omgeving	Binnen
Primaire drager	Binnenwand
Asbestmateriaal	Dak- en gevelbekleding - Plaat
Bindmiddel van asbestmateriaal	Cement
Gebondenheid op basis van bindmiddel	Hecht
Hoeveelheid (oppervlakte - dikte - aantal)	<ul style="list-style-type: none">• 20,00 m² - 1,00 cm - 1 stuk
Totaal volume	0,20 m ³
Eenvoudig bereikbaar	Ja
Bevestigingswijze	<ul style="list-style-type: none">• Verlijmd, ingegoten, versmeerd
Identificatiemethode	Vaststelling zonder monstername
Destructieve handeling voor identificatie	Nee
Opmerking	Geschatte hoeveelheid

- Zorg voor een veilig beheer. Vermijd het beschadigen van het asbestmateriaal. Controleer de toestand jaarlijks op wijzigingen.

- Hermetische zone (erkend asbestverwijderaar)
Vanwege verlijmd karakter kan dit enkel in een hermetische zone verwijderd worden.

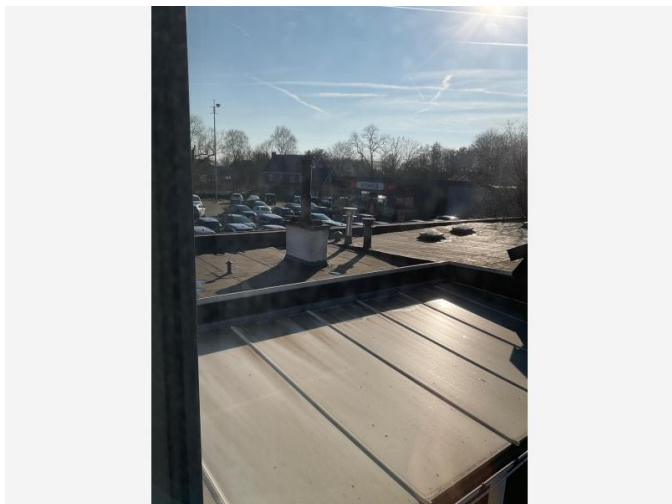
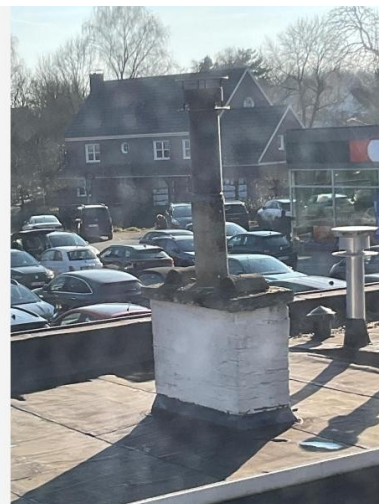
Het asbestmateriaal valt onder de mijlpaal van 2034.

Verwijderen

Eindbeoordeling materiaalrisico	Verhoogd materiaalrisico en/of verhoogde kans op vezelvrijgave
---------------------------------	--

Gebondenheid	Categorie 1: hechtgebonden in oorsprong
Asbestsoort (vezeltype)	Crocidoliet aanwezig
Asbestconcentratie	Laag (< 50%)
Afschermingsgraad van het gehele materiaal	Geheel of deels vrij aan de buitenlucht
Toestand van het materiaal	Matig beschadigd, matig verweerd

Beschrijving	Asbest cement rookgaskanaal
Omgeving	Buiten
Primaire drager	HVAC infrastructuur en uitrusting
Asbestmateriaal	Rookgaskanaal
Bindmiddel van asbestmateriaal	Cement
Gebondenheid op basis van bindmiddel	Hecht
Hoeveelheid (lengte - omtrek - dikte - aantal)	<ul style="list-style-type: none">• 2,00 m - 30,00 cm - 1,00 cm - 1 stuk
Totaal volume	0,006 m ³
Eenvoudig bereikbaar	Ja
Bevestigingswijze	<ul style="list-style-type: none">• Geklemd
Identificatiemethode	Vaststelling zonder monstername
Destructieve handeling voor identificatie	Nee
Opmerking	Geschatte hoeveelheid

- Zorg voor een veilig beheer. Vermijd het beschadigen van het asbestmateriaal. Controleer de toestand jaarlijks op wijzigingen.

- Eenvoudige handelingen: mag via doe-het-zelf of door werknemer(s) met opleidingsattest eenvoudige handelingen
Asbest schouwen zijn te verwijderen zonder breken en kappen. Deze dienen in 1 geheel verwijderd te worden zonder contaminaties. Veilig verpakken en afvoeren naar een asbest afval verwerker.

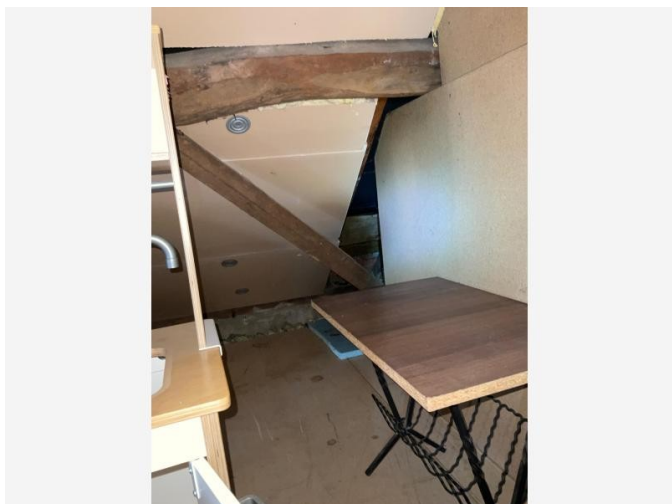
Vrije foto

Dit onderdak type is niet asbest verdacht. Deze zijn steekproefsgewijs vastgesteld en kunnen, indien de vaststelling dit niet toeliet, geen uitspraak doen over het volledige onderdak.

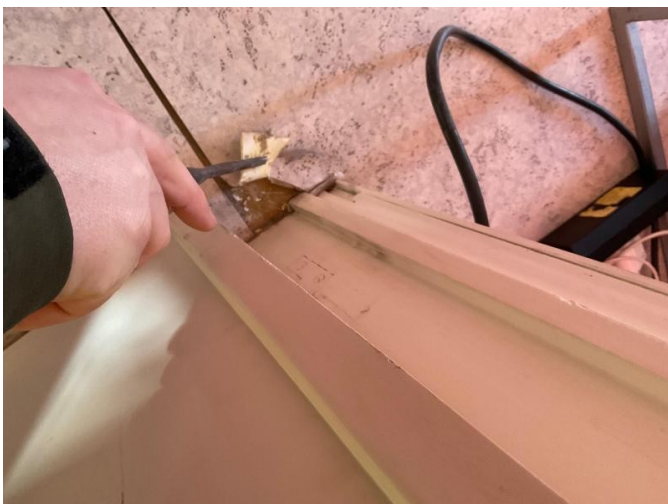
Vrije foto

Geen asbesthoudend type vloerzeil

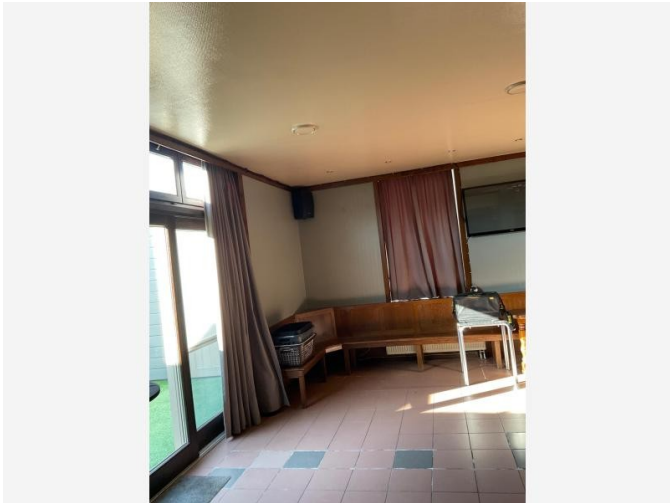
Vrije foto

Gyproc is niet asbest verdachte

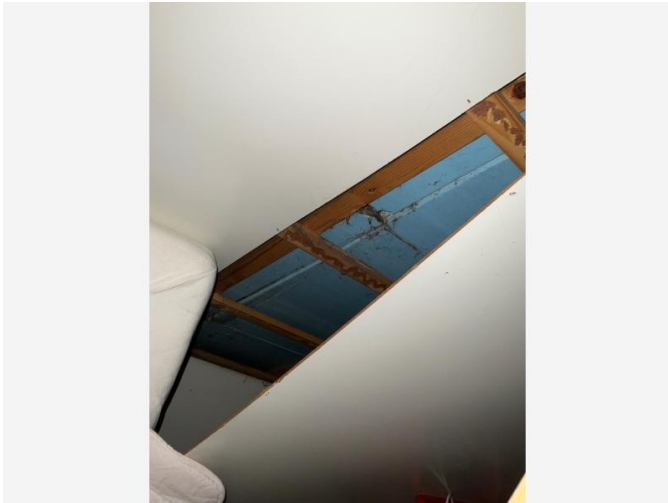
Vrije foto

Geen onderdak aanwezig

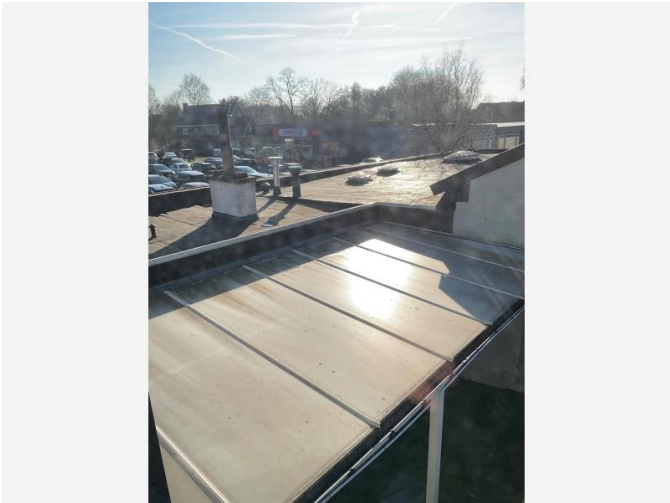
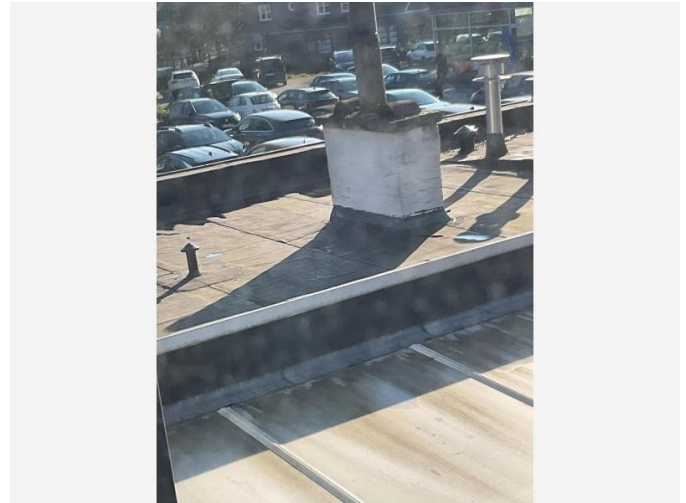
Fiche 7: roofing dak

Geen asbest

Beschrijving	roofing dak
Omgeving	Buiten
Primaire drager	Plat dak
Bindmiddel van materiaal	Bitumen (roofing, teer, asfalt)
Gebondenheid op basis van bindmiddel	Hecht
Hoeveelheid (oppervlakte - aantal)	• 70,00 m ² - 1 stuk
Totale oppervlakte	70,00 m ²
Identificatiemethode	Vaststelling met bewijsdocument, zonder monstername
Destructieve handeling voor identificatie	Nee
Opmerking	Geschatte hoeveelheid Dak vernieuwd in 2017 volgens verklaring eigenaar. zie foto van 2011 met oude daken als bewijs

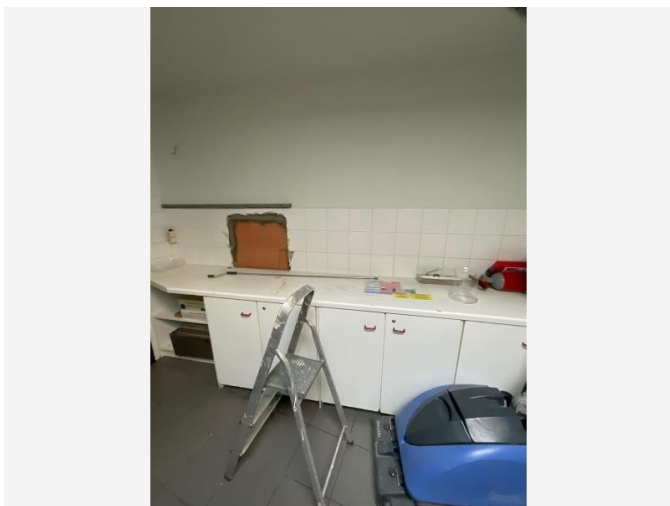
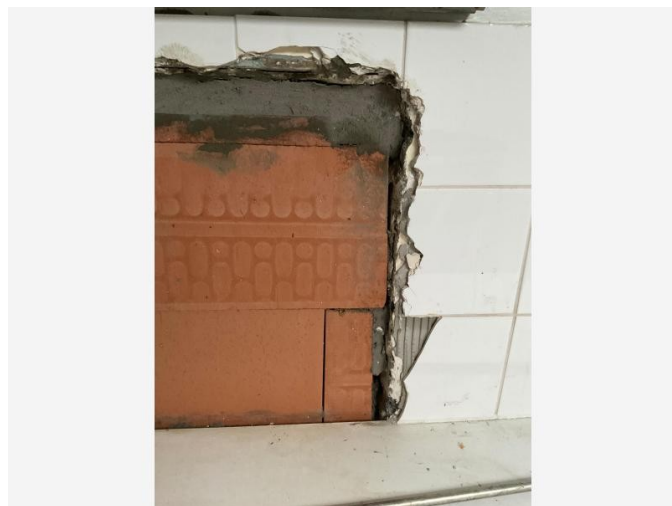
Geen asbest

#	Type	Referentie	Resultaat
8.1	Puntmonster	Mm1	Geen asbest

Beschrijving	Faiancelijm
Omgeving	Binnen
Primaire drager	Binnenwand
Bindmiddel van materiaal	Lijm
Gebondenheid op basis van bindmiddel	Hecht
Hoeveelheid (oppervlakte - dikte - aantal)	• 49,00 m ² - 1,00 mm - 1 stuk
Totaal volume	0,049 m ³
Identificatiemethode	Vaststelling met monstername
Destructieve handeling voor identificatie	Nee
