Asbestinventarisatetest

Tillegemstraat 44, 8200 Brugge

Attestnummer : 20241013-000008.000

Uitgegeven op : 13.10.2024

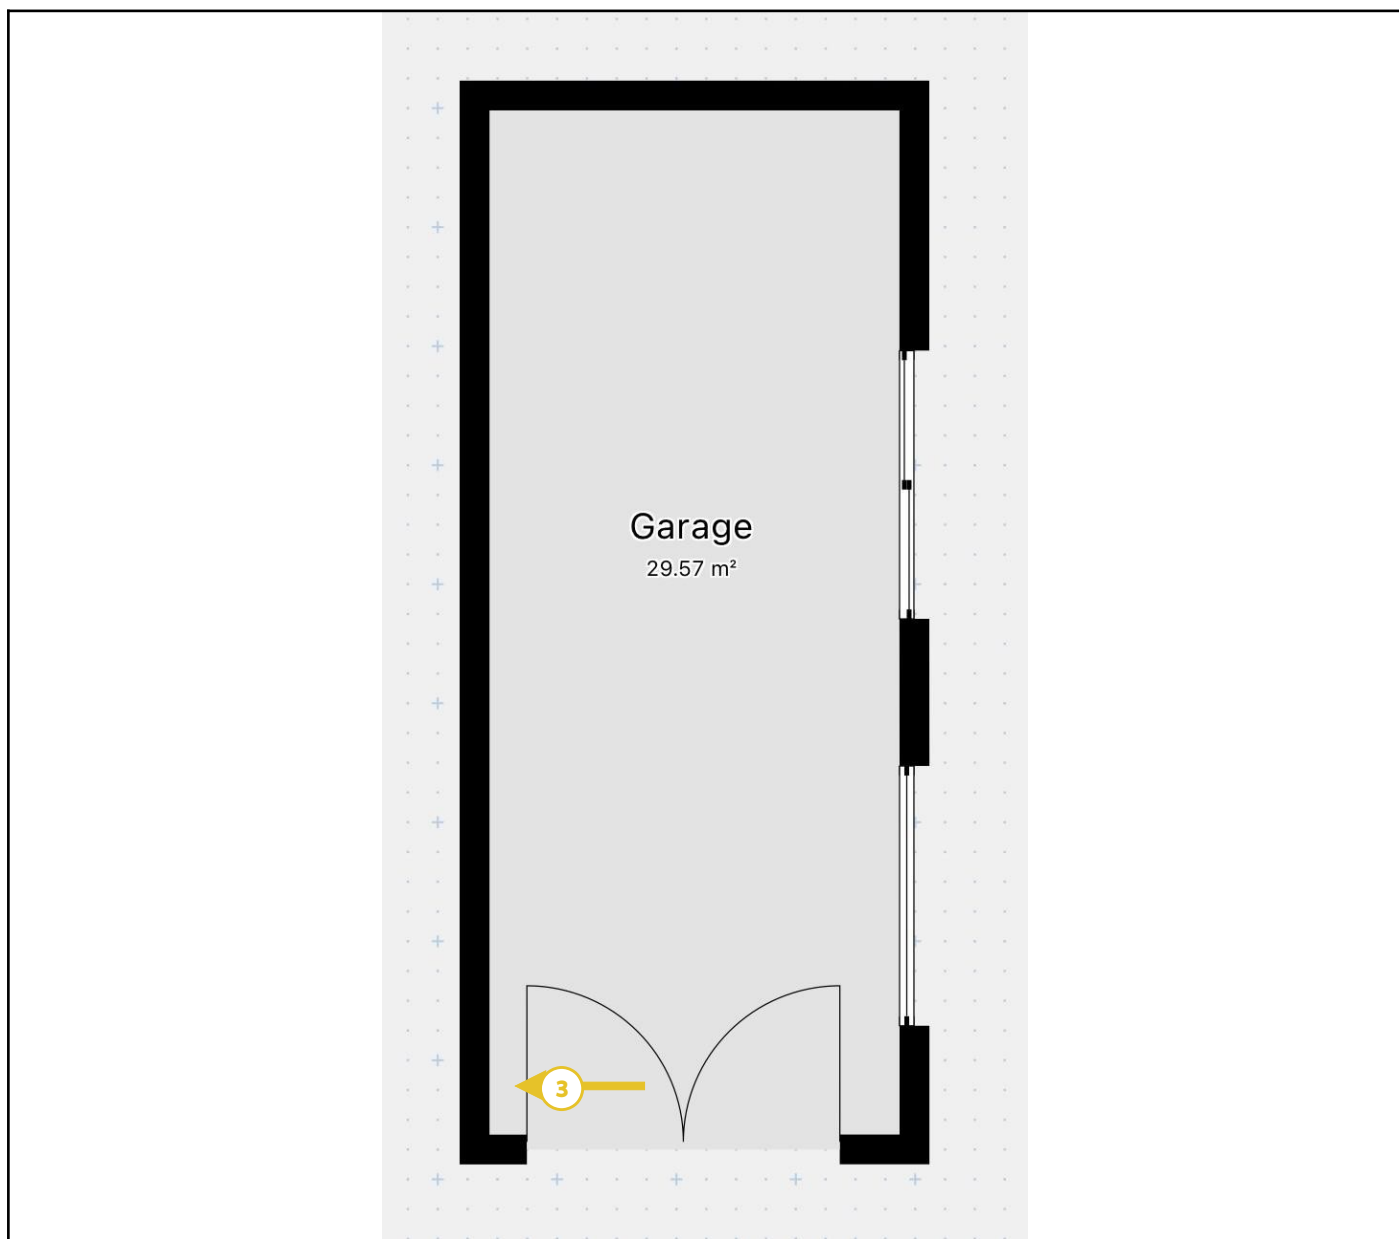
Plan 1.2: NIV. -01 garage

| Beschrijving | Type | Actie |
|---|---|---|
| 3. Bakeliet schakelaars/stopcontacten | Asbestmateriaal | Zorgvuldig beheren |

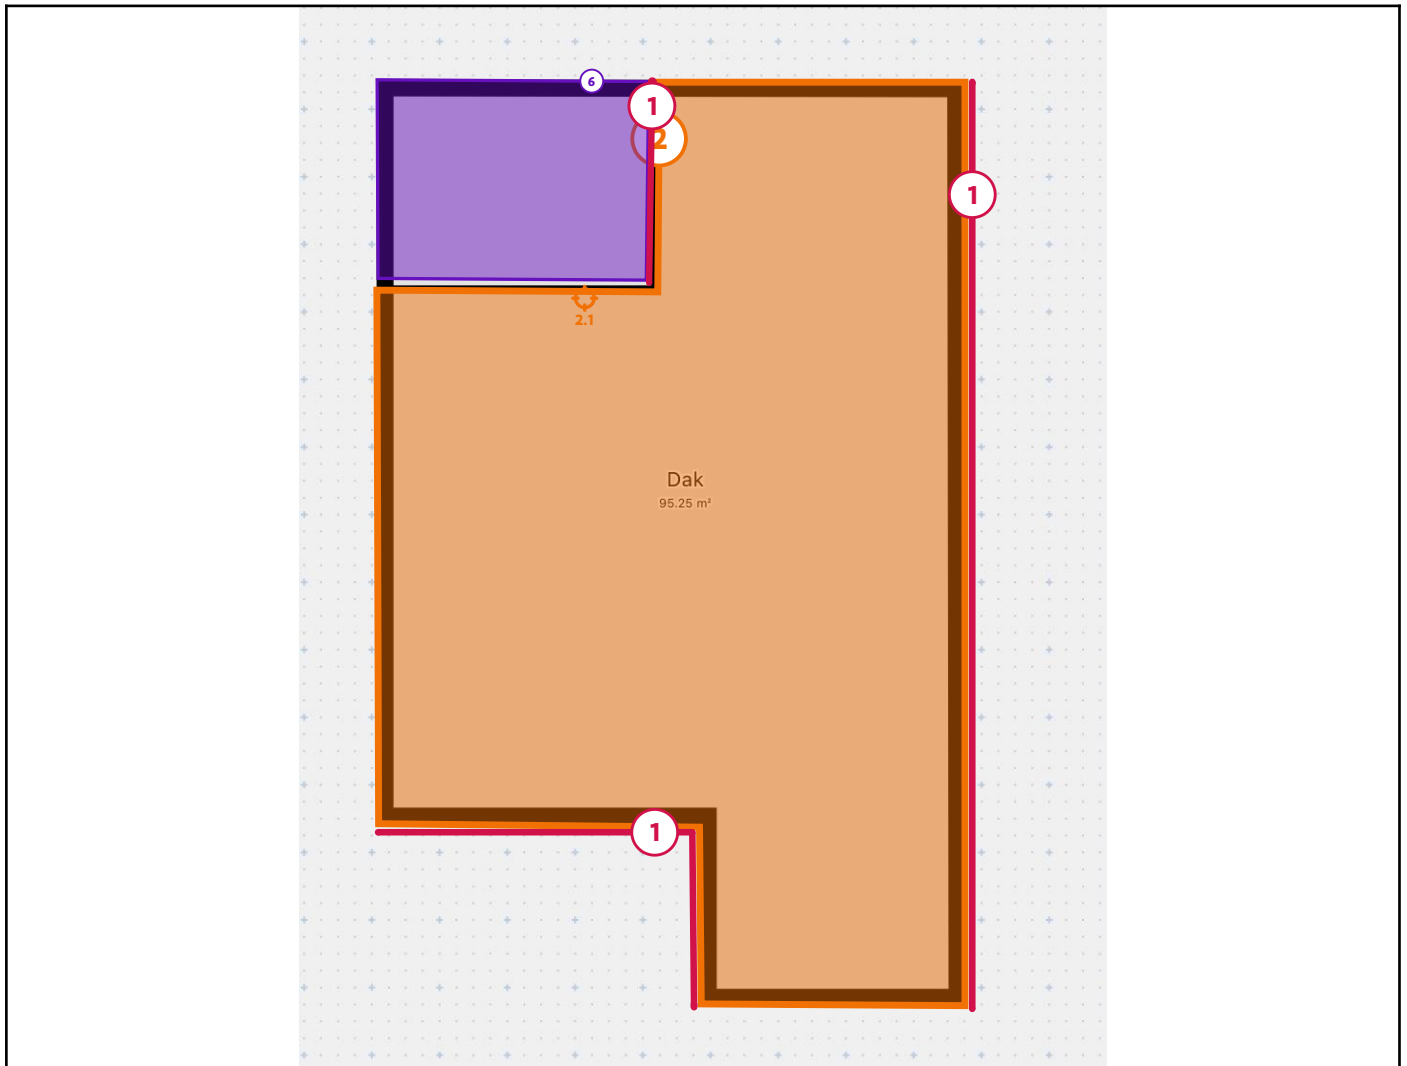
Plan 1.9: Dak

| Beschrijving | Type | Actie |
|---|---|---|
| 1. Sediment/mos in dakgoot | Asbestmateriaal | Dringend verwijderen |
| 2. Dak bestaande uit leien | Asbestmateriaal | Verwijderen |

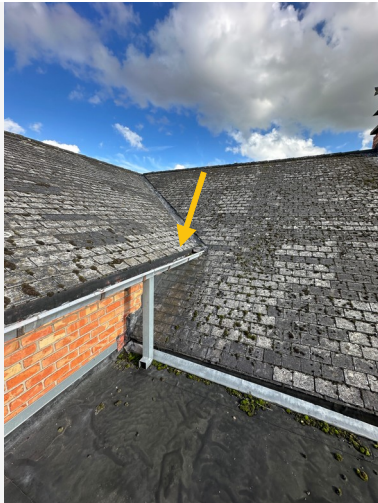
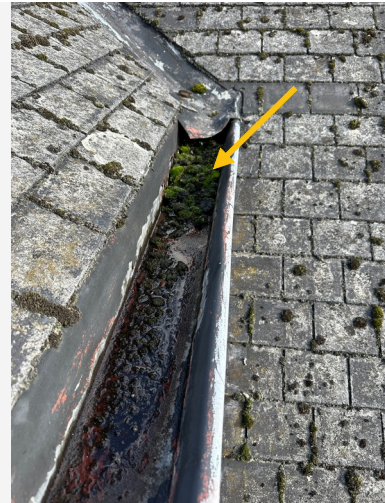
Fiche 1: Sediment/mos in dakgoot

Asbestmateriaal - afvalstof

Conclusie

Het asbestmateriaal valt onder de mijlpaal van 2040.

Dringend verwijderen

| Beschrijving | Sediment/mos in dakgoot |
| Type afvalstof | Betreft resten (contaminatie) van verwerking of beschadiging |
| Bron van de resten | Asbesthoudend dak |
| Gebondenheid resten | Niet hecht |
| Hoeveelheid (gewicht - aantal) | <ul style="list-style-type: none">• 3,00 kg - 1 stuk |

- Verwijder het asbestafval.

- Eenvoudige handelingen: mag via doe-het-zelf of door werknemer(s) met opleidingsattest eenvoudige handelingen
Verwijder het afval via het riool.

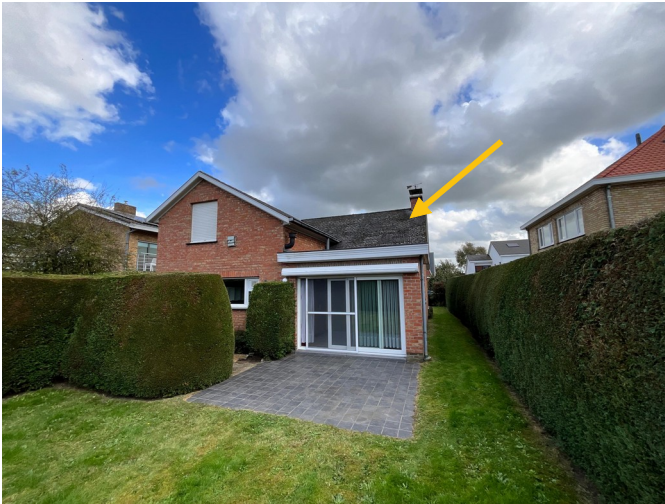
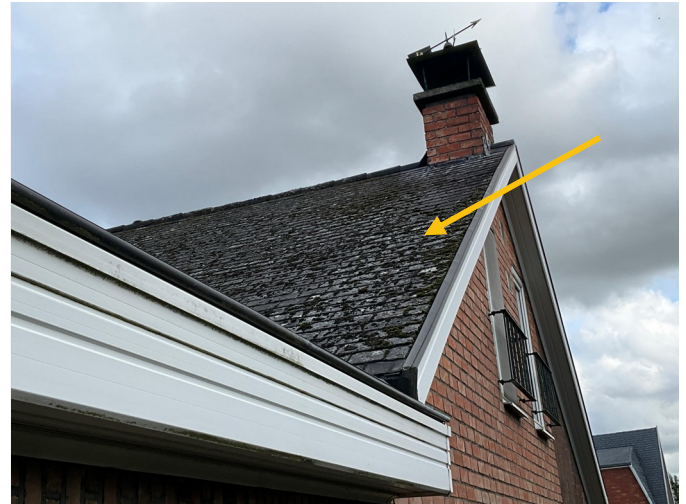
Het asbestmateriaal valt onder de mijlpaal van 2034.

Verwijderen

| Eindbeoordeling materiaalrisico | Verhoogd materiaalrisico en/of verhoogde kans op vezelvrijgave |

| Asbestsoort (vezeltype) | Alleen chrysotiel |
| Toestand van het materiaal | Matig beschadigd, matig verweerd |

| # | Type | Referentie | Resultaat |
|---|---|---|---|
| 2.1 | Puntmonster | MM04 | Chrysotiel |

| Asbestmateriaal | Dak- en gevelbekleding - Lei, shingle |
| Hoeveelheid (oppervlakte - aantal) | <ul style="list-style-type: none">• 150,00 m² - 1 stuk |

- Verwijder dit asbestmateriaal zo snel mogelijk. Volg de toestand goed op.
- Hemelwater dat afspoelt van asbestcement daken of gevels kan asbestdeeltjes bevatten. Gebruik het enkel voor gesloten circuits (bv. spoelen toiletten). Reinig na het vervangen van het dak of de gevel de dakgoten en regenwaterput of -ton om asbesthoudend sediment of slib te verwijderen

- Eenvoudige handelingen: mag via doe-het-zelf of door werknemer(s) met opleidingsattest eenvoudige handelingen
Deze toepassing kan door een aannemer die over een opleidingsattest eenvoudige handelingen beschikt of door een particulier (doe-het-zelf), verwijderd worden indien er geen verhoogd risico op vrijgave van asbestvezels (max. concentratie 0,01 vezels/cm³ - CODEX Art. VI.3-54) ontstaat en de toepassing voorafgaand wordt gefixeerd/bevochtigd; de individuele elementen zonder machinale werktuigen en zonder breken of gooien een voor een losgemaakt worden; en ten slotte in gesloten verpakking weggevoerd worden naar een erkend afvalpunt (recyclagepark).

In de zone mogen geen derden en/of minderjarigen aanwezig zijn en moet elke betrokken persoon steeds gepaste persoonlijke beschermingsmiddelen (P3-gelaatsmasker + handschoenen) dragen.

- Eenvoudige handelingen: enkel door erkend asbestverwijderaar
Indien bovenstaande criteria worden overschreden:

Deze toepassing kan enkel door een erkende asbestverwijderaar verwijderd worden omdat er hier automatisch een verhoogd risico op vrijgave van asbestvezels (max. concentratie 0,01 vezels/cm³ - CODEX - Art. VI.3-54) ontstaat. (Bron: VLAREM II: 6.4.0.1 par1, par2 en par3). Een erkend asbestverwijderaar moet ingeschakeld worden voor deze toepassingen die niet (kunnen) worden verwijderd door de couveuzemethode, door hermetische zone of door de materialen beschreven in Vlarem II, art. 6.4.0.1 par2. (Bron: Leidraad bij het Inspectieprotocol)

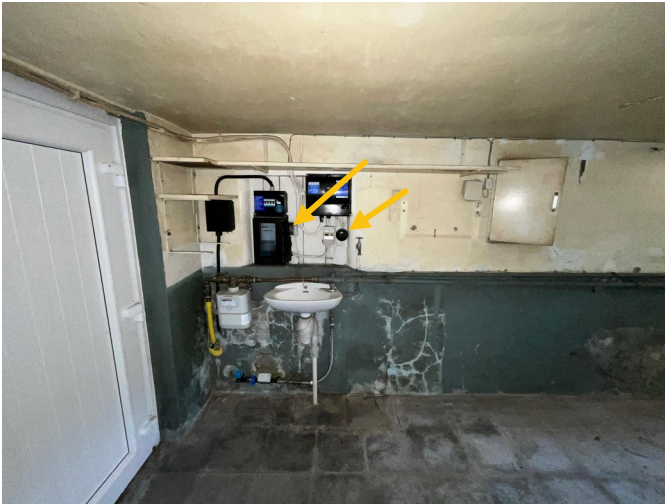
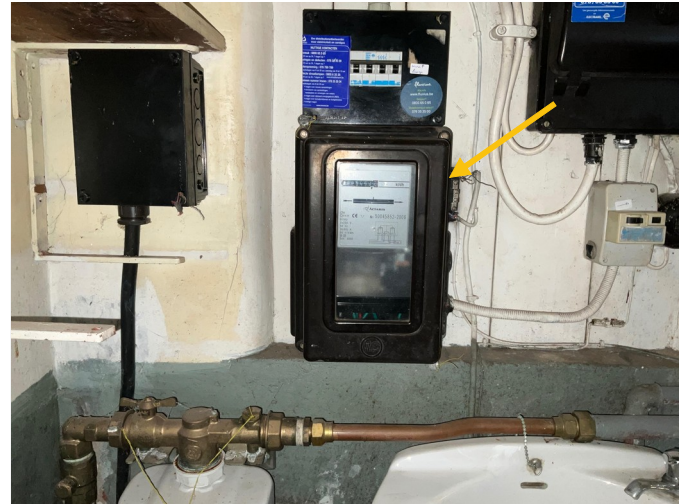
Het asbestmateriaal valt onder de mijlpaal van 2040.

Zorgvuldig beheren

| Eindbeoordeling materiaalrisico | Laag materiaalrisico en/of verlaagde kans op vezelvrijgave |

| Asbestsoort (vezeltype) | Crocidoliet aanwezig |
| Toestand van het materiaal | Onbeschadigd, niet verweerd |

| Beschrijving | Bakeliet schakelaars/stopcontacten |
| Asbestmateriaal | Plaat, paneel, tablet - Type Bakeliet |

- Zorg voor een veilig beheer. Vermijd het beschadigen van het asbestmateriaal. Controleer de toestand jaarlijks op wijzigingen.

- Eenvoudige handelingen: mag via doe-het-zelf of door werknemer(s) met opleidingsattest eenvoudige handelingen
Te verwijderen door de netbeheerder.

Deze toepassing kan door een aannemer die over een opleidingsattest eenvoudige handelingen beschikt of door een particulier (doe-het-zelf), verwijderd worden indien er geen verhoogd risico op vrijgave van asbestvezels (max. concentratie 0,01 vezels/cm³ - CODEX Art. VI.3-54) ontstaat en de toepassing voorafgaand wordt gefixeerd/bevochtigd; de individuele elementen zonder machinale werktuigen en zonder breken of gooien een voor een losgemaakt worden; en ten slotte in gesloten verpakking weggevoerd worden naar een erkend afvalpunt (recyclagepark).

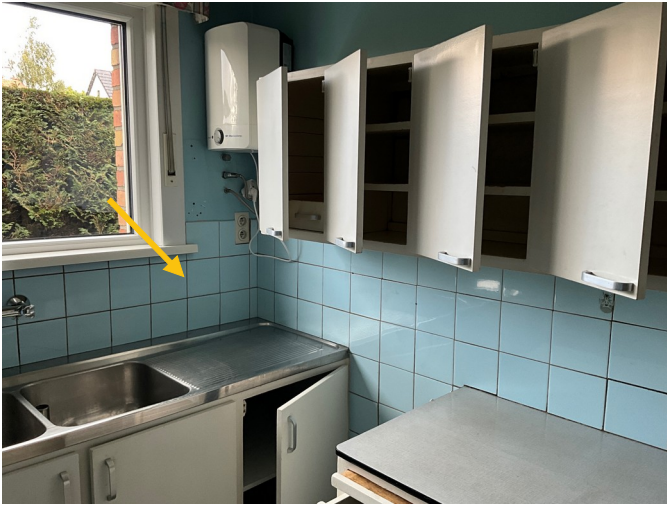
Binnenwanden en/of plafonds afgewerkt met een intacte laag faiencetegels zonder zichtbare beschadigingen. Inspectie van de onderliggende lijmlaag of tegels zelf is niet mogelijk zonder uitbreiding naar een destructief onderzoek.

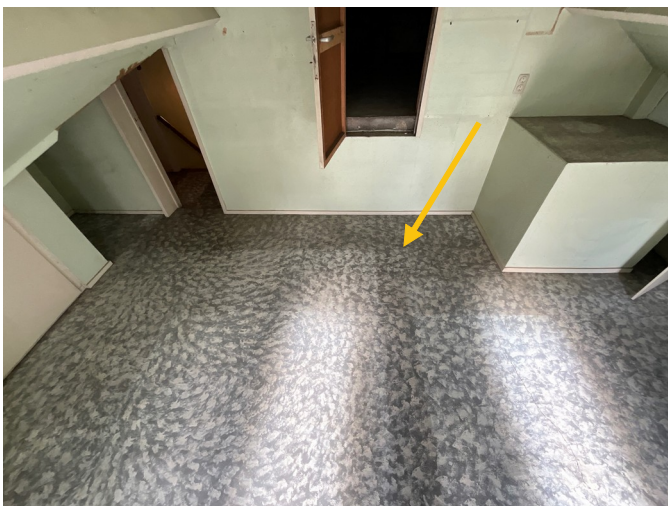
Fiche 5: Vinylzeil als vloerbekleding

Het vinylzeil als vloerbekleding is niet-asbesthoudend.

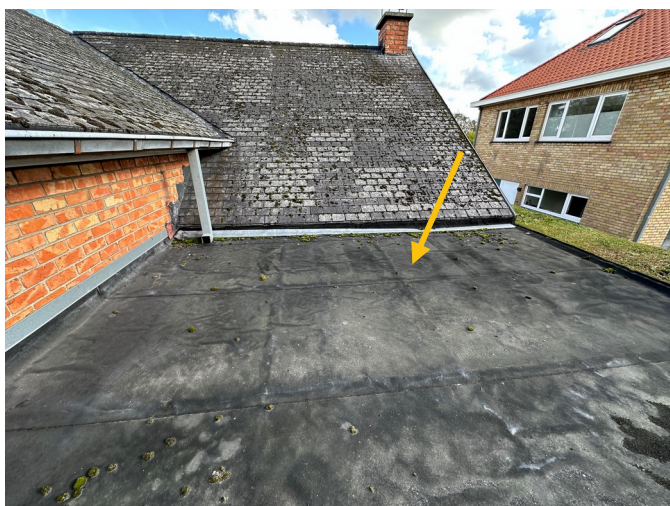
EPDM als dakbedekking is niet-asbestverdacht.

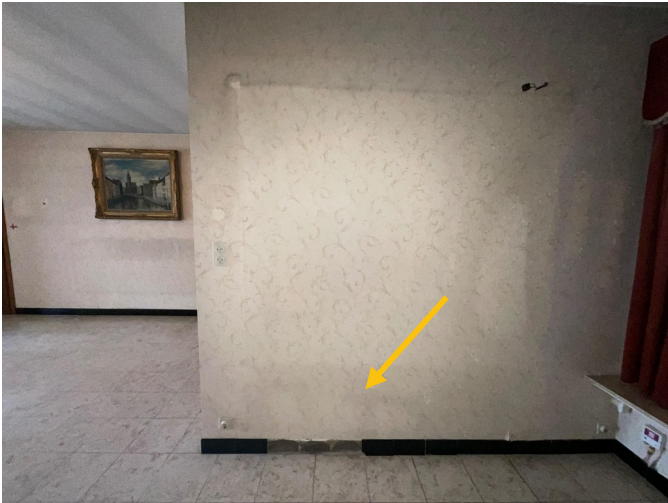
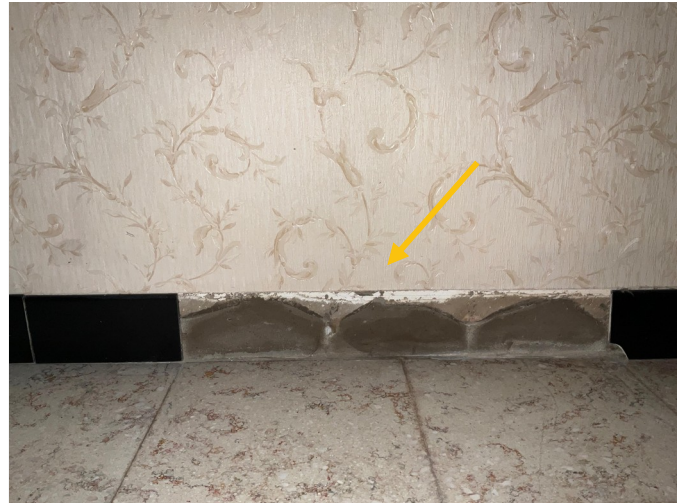
Fiche 7: Pleisterwerk wanden

Geen asbest

| # | Type | Referentie | Resultaat |
|---|---|---|---|
| 7.1 | Mengmonster | MM01 | Geen asbest |

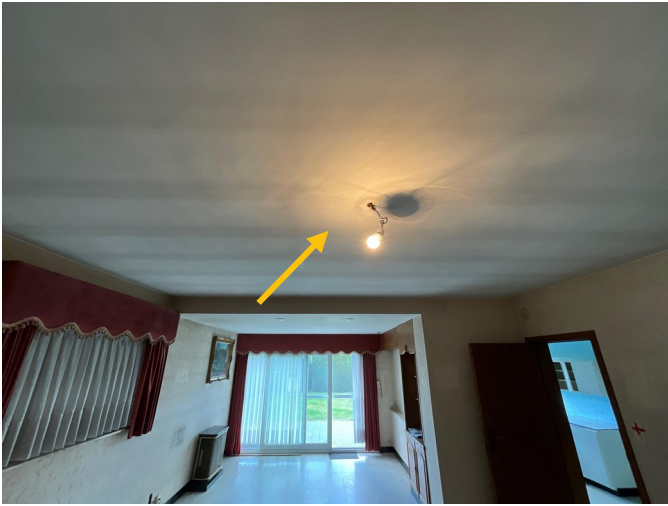
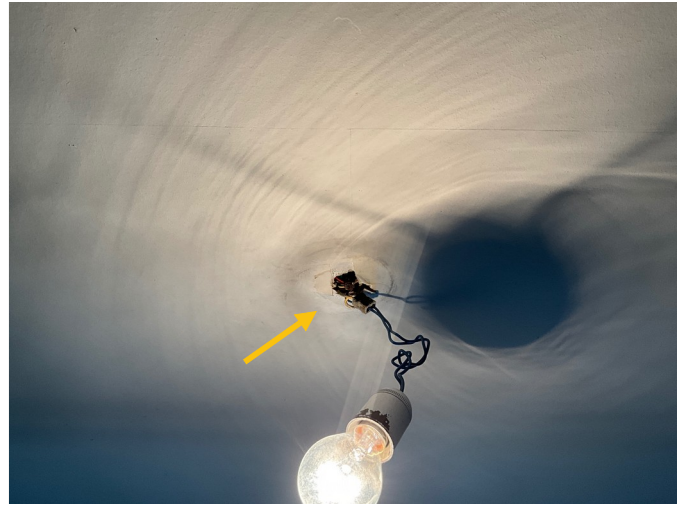
Fiche 8: Pleisterwerk plafonds

Geen asbest

| # | Type | Referentie | Resultaat |
|---|---|---|---|
| 8.1 | Mengmonster | MM02 | Geen asbest |

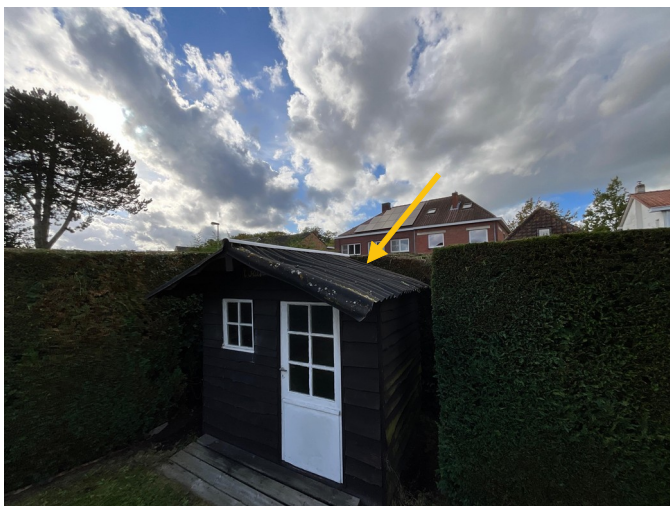
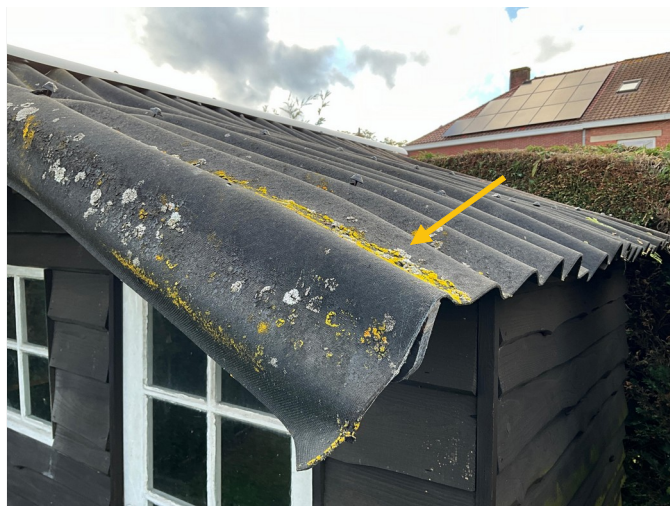
Fiche 9: Bitumen golfplaten tuinhuis

Geen asbest

| # | Type | Referentie | Resultaat |
|---|---|---|---|
| 9.1 | Puntmonster | MM03 | Geen asbest |
