Asbestinventarisatetest

Broederlijke-Weversplein 249, 9000 Gent

Attestnummer : 20250127-000249.000

Uitgegeven op : 27.01.2025

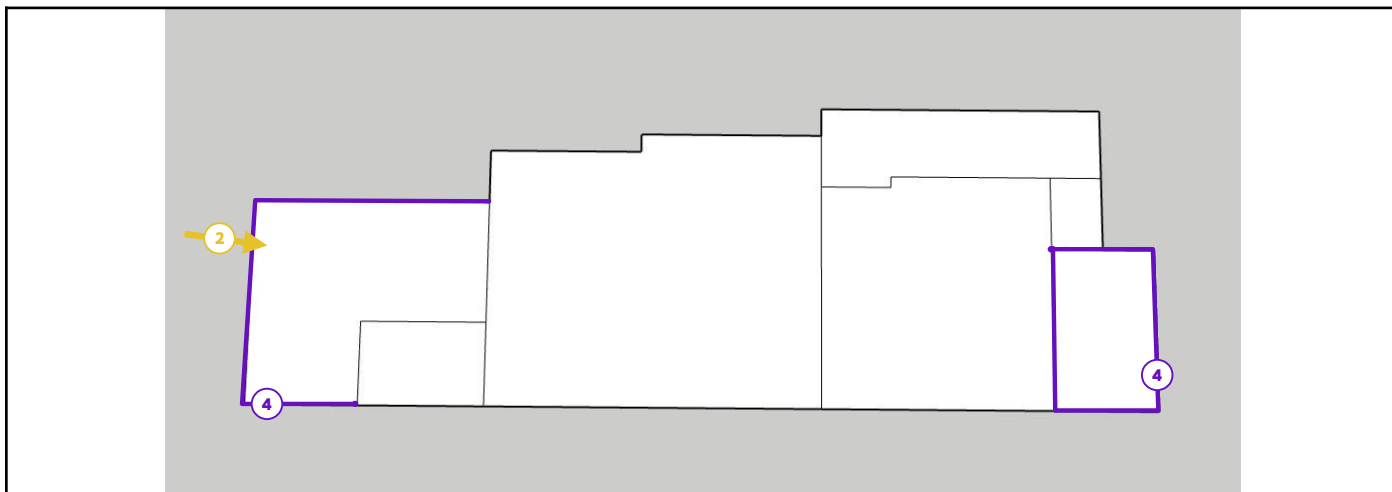
Plan 1.2: plan appartement

| Beschrijving | Type | Actie |
|---|---|---|
| 2. Anti-dreunlapjes spoelbakken | Asbestmateriaal | Zorgvuldig beheren |
| 4. Faiencetegels | Advies | - |

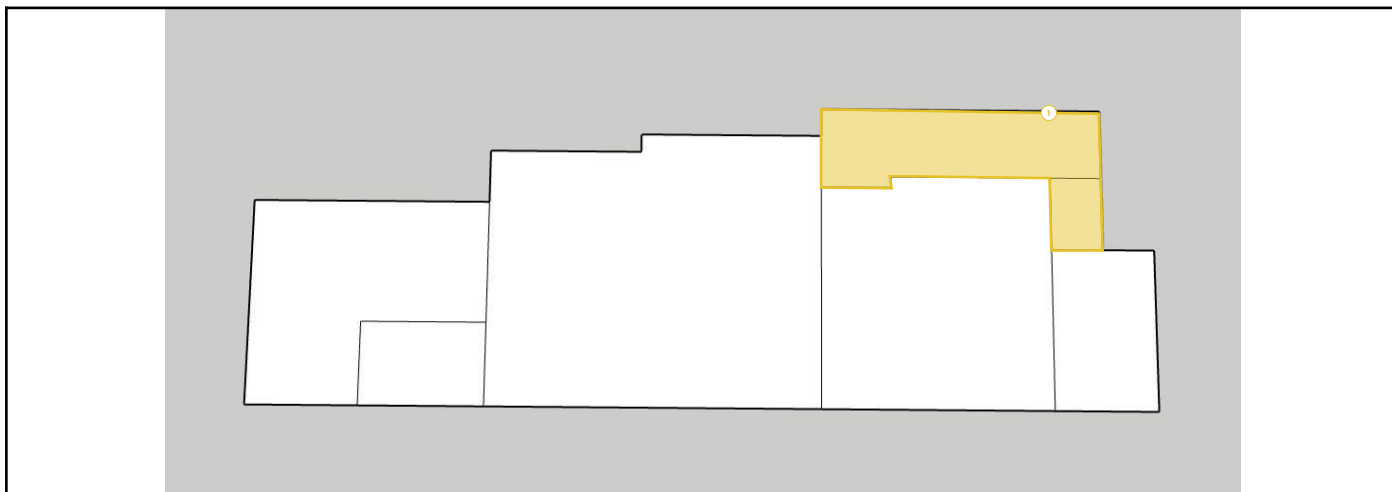
Plan 1.4: plan appartement

| Beschrijving | Type | Actie |
|---|---|---|
| 1. Plafondplaten | Asbestmateriaal | Zorgvuldig beheren |

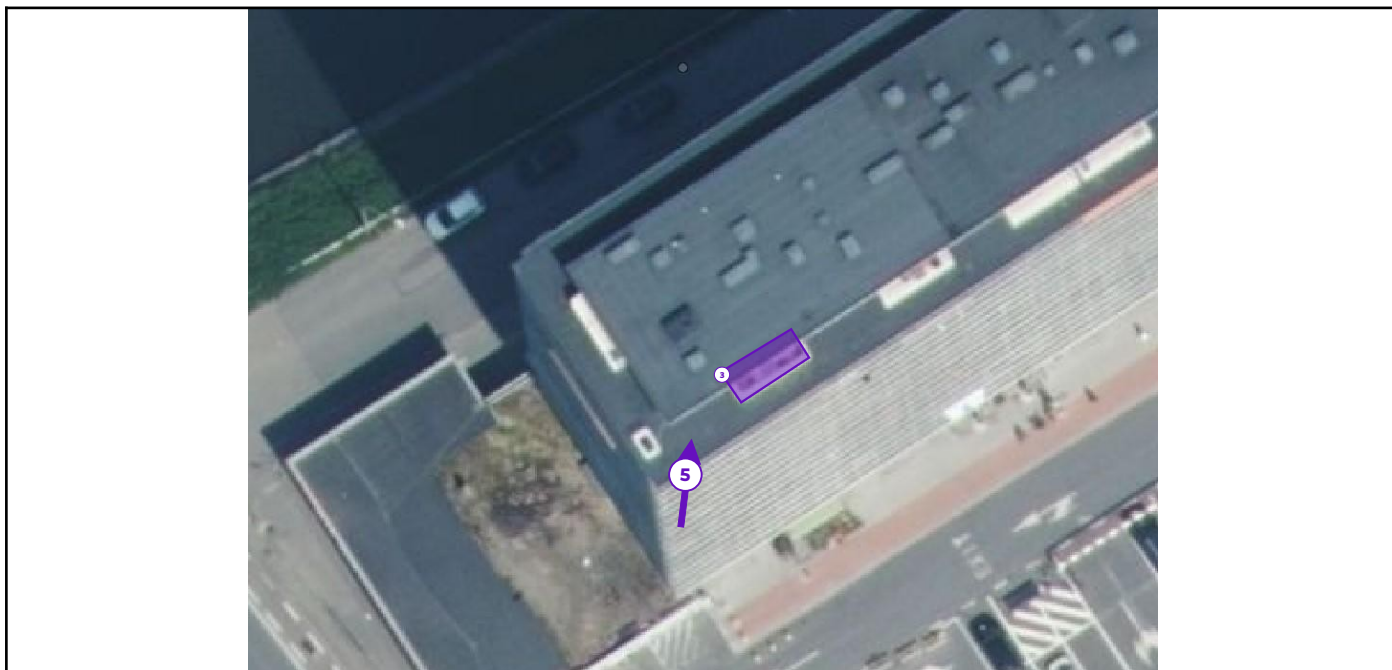
Plan 1.5: bovenaanzicht

| Beschrijving | Type | Actie |
|---|---|---|
| 3. dakdichting onder terrastegels | Advies | - |
| 5. Roofing gemeenschappelijke delen | Advies | - |

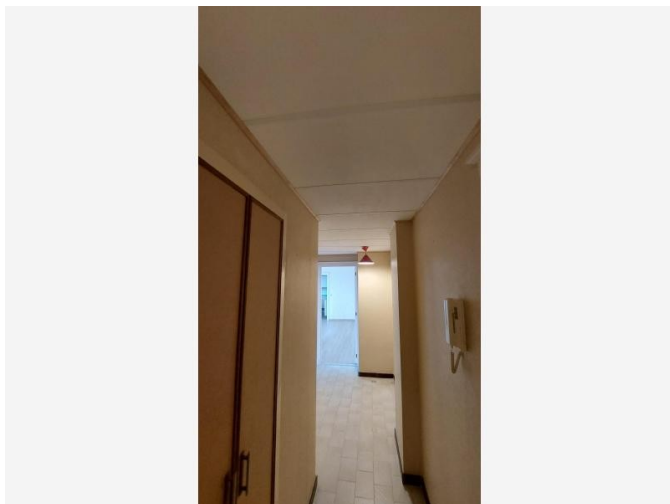
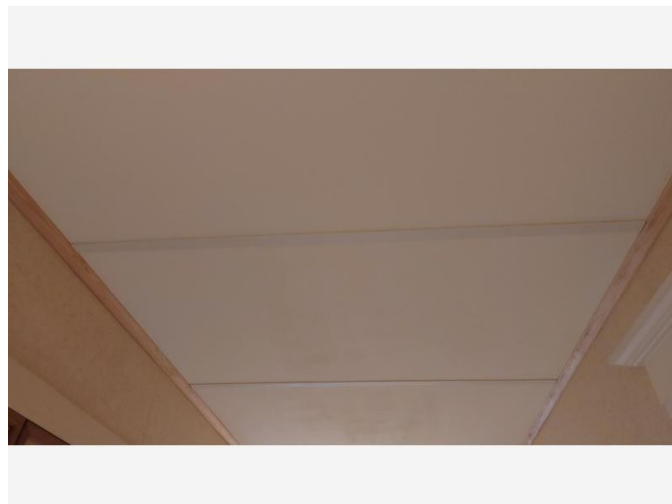
Het asbestmateriaal valt onder de mijlpaal van 2040.

| Eindbeoordeling materiaalrisico | Laag materiaalrisico en/of verlaagde kans op vezelvrijgave |

| Asbestsoort (vezeltype) | Crocidoliet aanwezig |
| Toestand van het materiaal | Onbeschadigd, niet verweerd |

| Beschrijving | Plafondplaten |

- Zorg voor een veilig beheer. Vermijd het beschadigen van het asbestmateriaal. Controleer de toestand jaarlijks op wijzigingen.

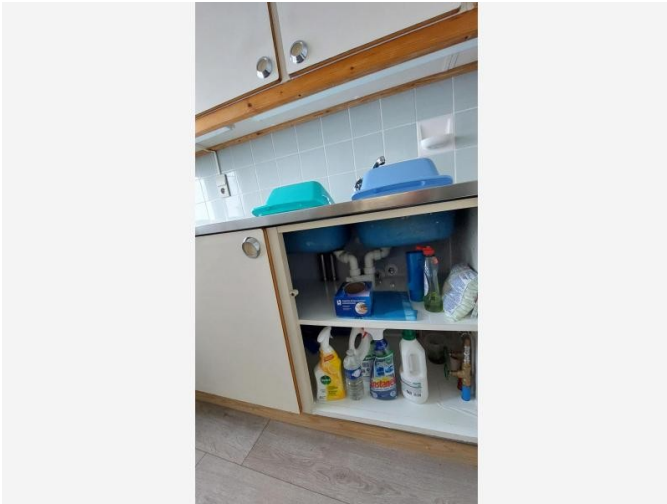
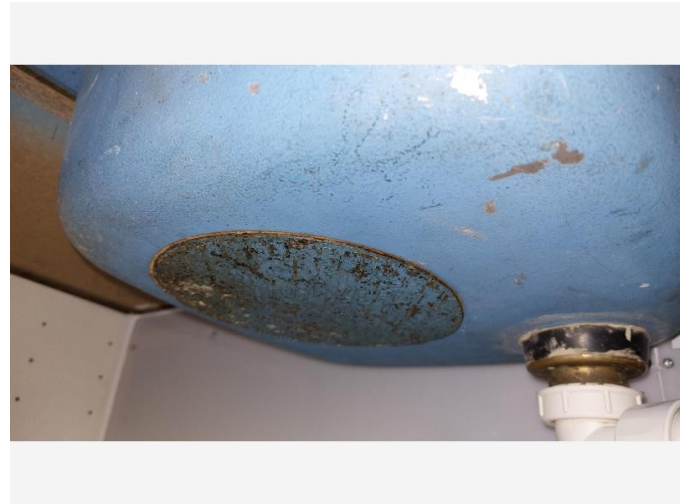
Het asbestmateriaal valt onder de mijlpaal van 2040.

| Eindbeoordeling materiaalrisico | Laag materiaalrisico en/of verlaagde kans op vezelvrijgave |

| Asbestsoort (vezeltype) | Alleen chrysotiel |
| Toestand van het materiaal | Licht beschadigd, licht verweerd. Intact calciumsilicaatmateriaal of categorie III 'gebondenheid' |

| Beschrijving | Anti-dreunlapjes spoelbakken |

- Zorg voor een veilig beheer. Vermijd het beschadigen van het asbestmateriaal. Controleer de toestand jaarlijks op wijzigingen.

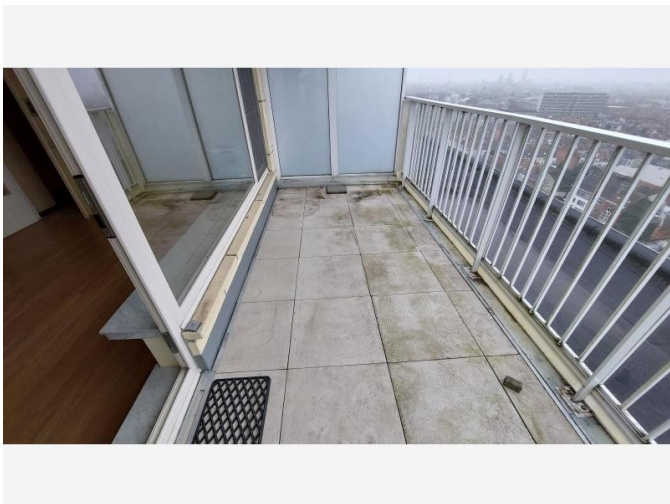
Onder de terrastegels zou een asbestverdachte dakdichting kunnen zitten.

Dit kon echter niet vastgesteld worden.

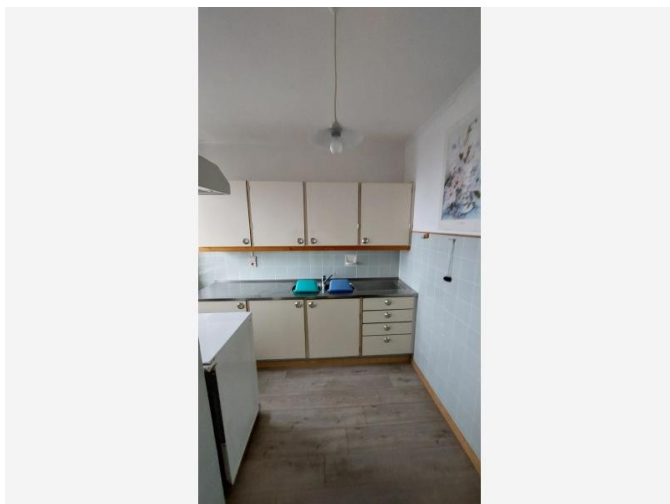
Binnenwanden en/of plafonds afgewerkt met een intacte laag faiencetegels zonder zichtbare beschadigingen. Inspectie van de onderliggende lijmlaag of tegels zelf is niet mogelijk zonder uitbreiding naar een destructief onderzoek. Onderliggende lijmlaag zou asbest kunnen bevatten.

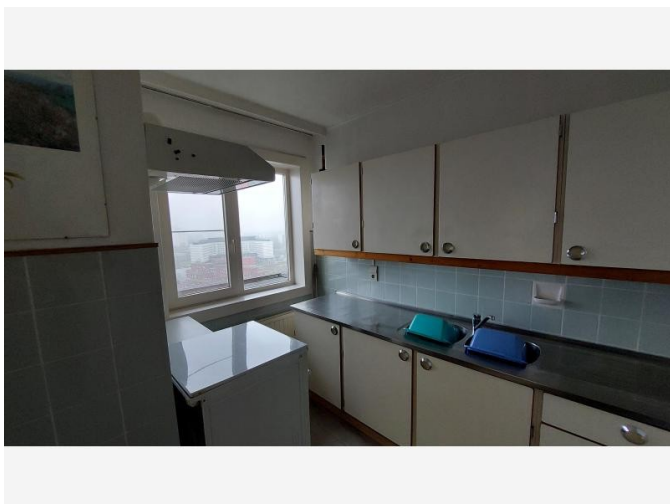
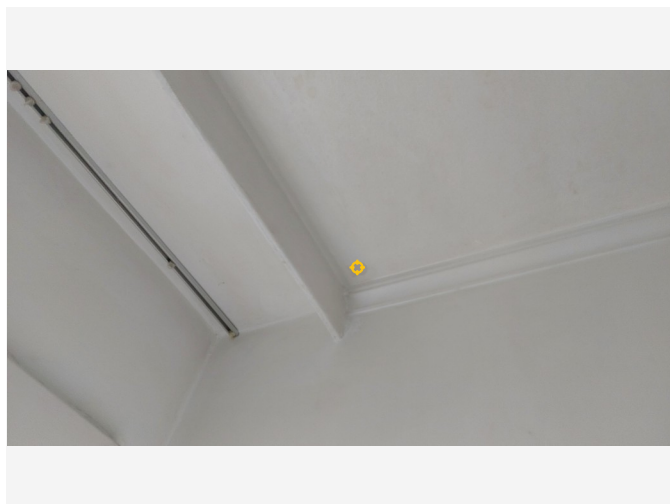
Fiche 6: Pleisterwerk plafonds

Geen asbest

| # | Type | Referentie | Resultaat |
|---|---|---|---|
| 6.1 | Mengmonster | BW 2 | Geen asbest |

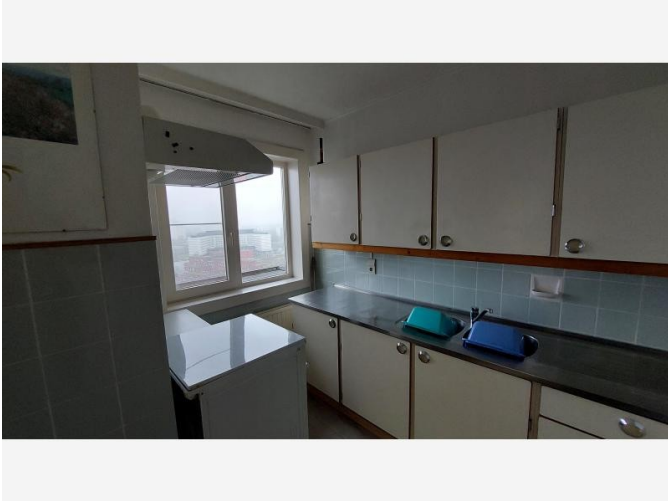
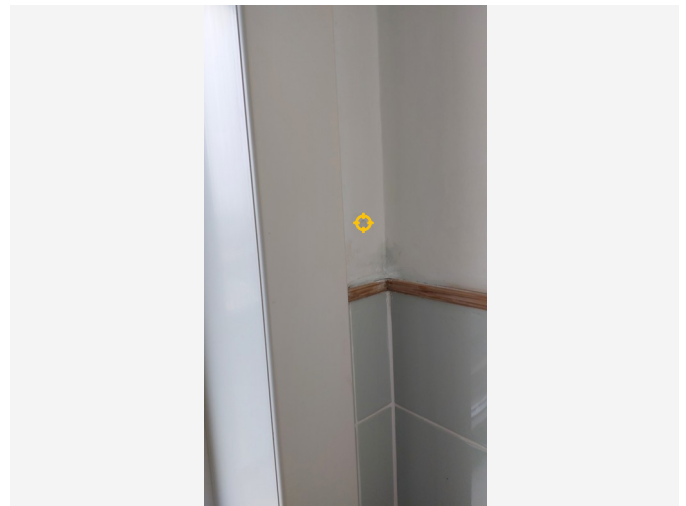
Fiche 7: pleisterwerk wanden

Geen asbest

| # | Type | Referentie | Resultaat |
|---|---|---|---|
| 7.1 | Mengmonster | BW 1 | Geen asbest |
