Asbestinventarisatetest

Keerbergenbroek 27, 3150 Haacht

Attestnummer : 20250222-000120.000

Uitgegeven op : 22.02.2025

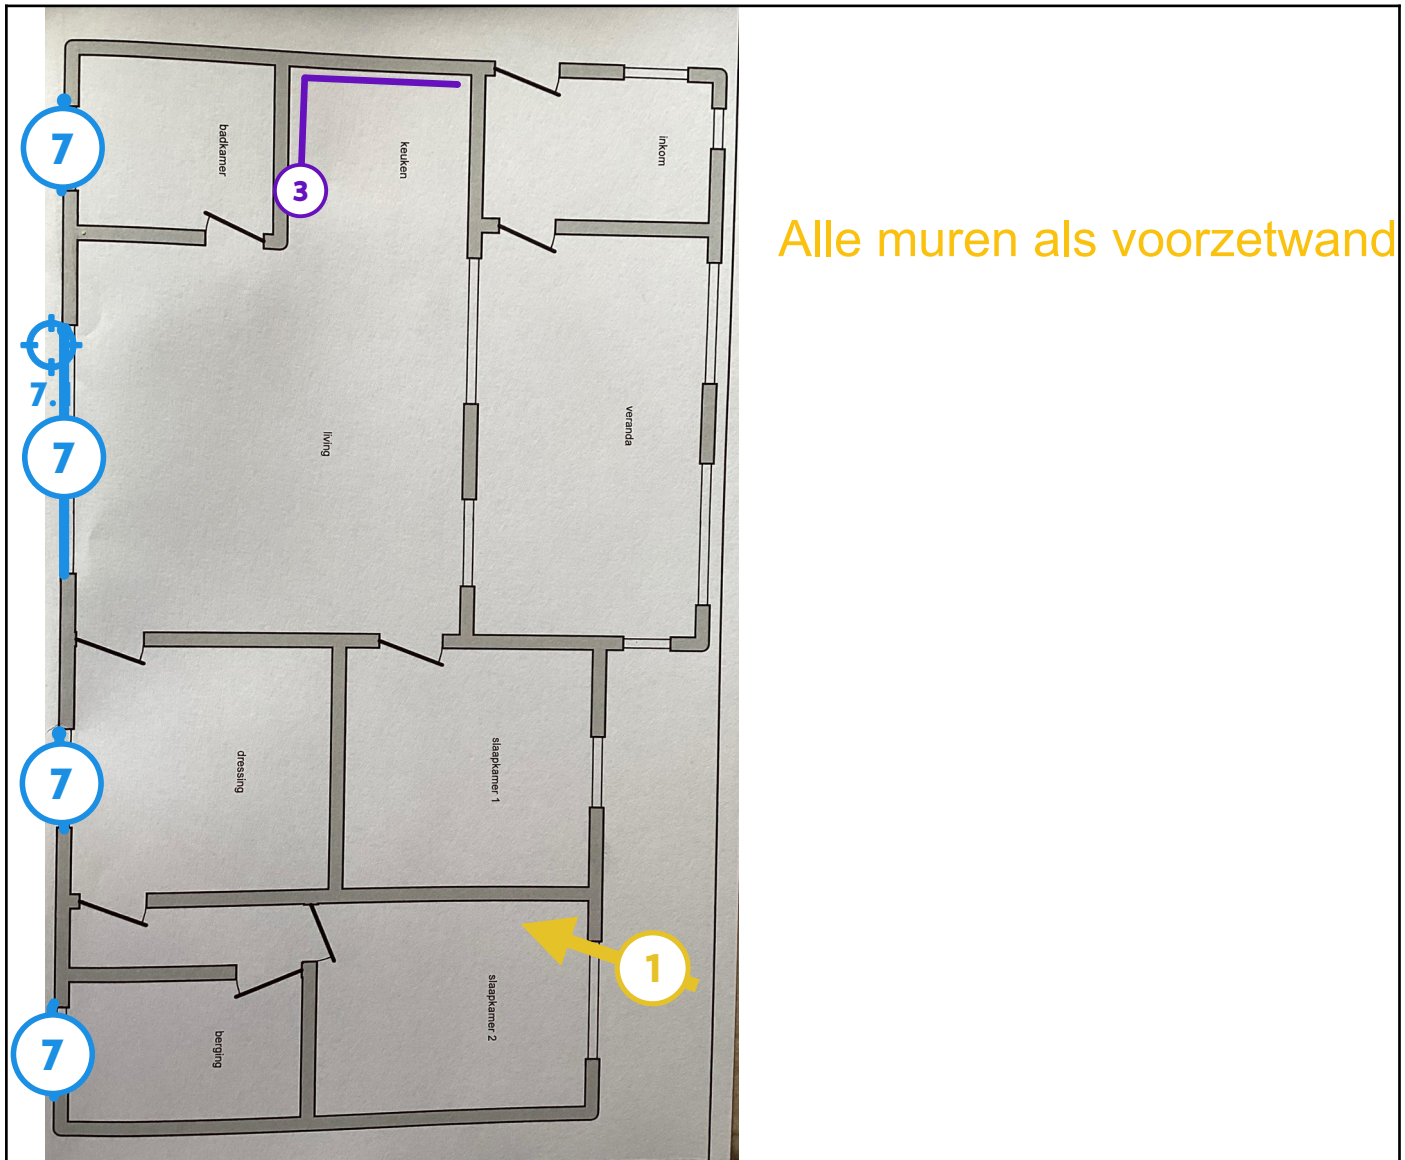
Plan 1.1: Woning

Beschrijving	Type	Actie
1. Bakeliet meter- en zekering kast	Asbestmateriaal	Zorgvuldig beheren
3. Tegellijn achter wandtegels	Advies	-
5. Voorzetwand	Advies	-
7. Stopverf tussen glas en profiel - buiten	Geen asbest	-
7.1 Code: M02	Puntmonster	-

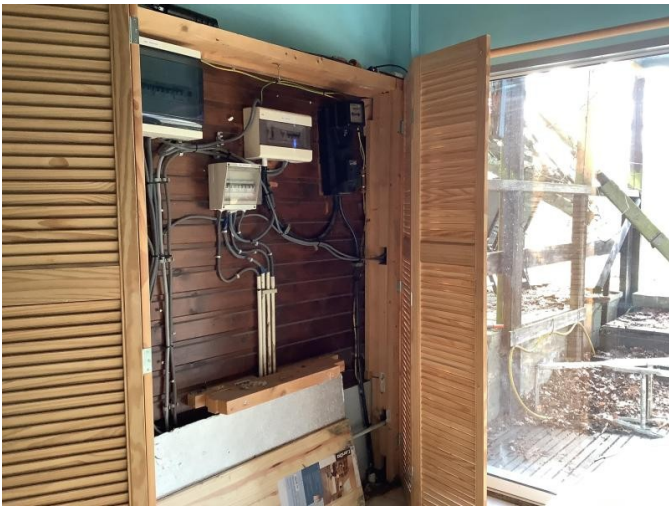
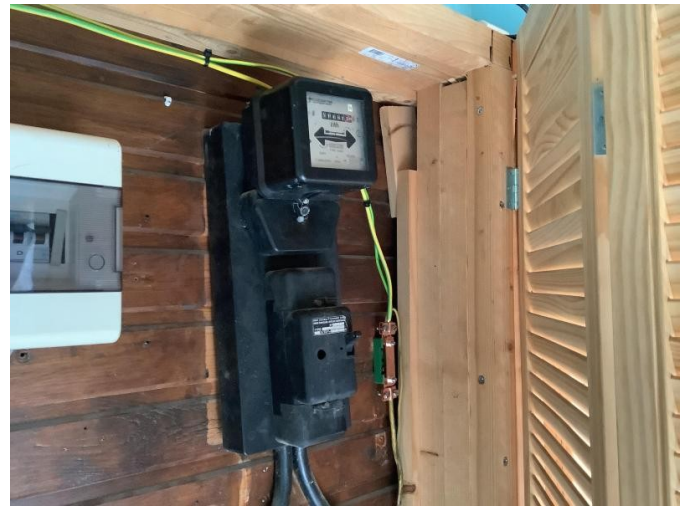
Het asbestmateriaal valt onder de mijlpaal van 2040.

Eindbeoordeling materiaalrisico	Laag materiaalrisico en/of verlaagde kans op vezelvrijgave
---------------------------------	--

Beschrijving	Bakeliet meter- en zekering kast
Omgeving	Binnen
Primaire drager	Communicatie en elektrische infrastructuur en uitrusting
Asbestmateriaal	Plaat, paneel, tablet - Type Bakeliet
Bindmiddel van asbestmateriaal	Kunststof of -hars
Gebondenheid op basis van bindmiddel	Hecht
Hoeveelheid (oppervlakte - dikte - aantal)	<ul style="list-style-type: none">• 0,40 m² - 10,00 cm - 1 stuk
Totaal volume	0,04 m ³
Eenvoudig bereikbaar	Ja
Bevestigingswijze	<ul style="list-style-type: none">• Geschroefd
Identificatiemethode	Vaststelling zonder monstername
Destructieve handeling voor identificatie	Nee
Opmerking	De teller behoort tot de nutsmaatschappij en mag je zelf niet vervangen. Bij het vernieuwen van de teller zal deze toepassing gesaneerd worden.

Zorgvuldig beheren

- Zorg voor een veilig beheer. Vermijd het beschadigen van het asbestmateriaal. Controleer de toestand jaarlijks op wijzigingen.

- Eenvoudige handelingen: mag via doe-het-zelf of door werknemer(s) met opleidingsattest eenvoudige handelingen
Bij het uitvoeren van eenvoudige handelingen, zoals toegestaan via doe-het-zelfmethoden of door werknemers met een opleidingsattest, is het gebruik van de juiste persoonlijke beschermingsmiddelen (PBM's) verplicht om blootstelling aan asbestvezels te voorkomen. Wij adviseren echter om asbest te laten verwijderen door een werknemer met opleidingscertificaat. Maar het is ook toegestaan via de doe-het-zelfmethode, mits de juiste voorzorgsmaatregelen en PBM's in acht worden genomen. De volgende PBM's dienen altijd aanwezig te zijn:
 - FFP3-mondmasker of halfgelaatsmasker met P3 filter
 - wegwerperoverall (Tyvek CATIII, type 5 en 6),
 - handschoenen wegwerp of afwasbaar

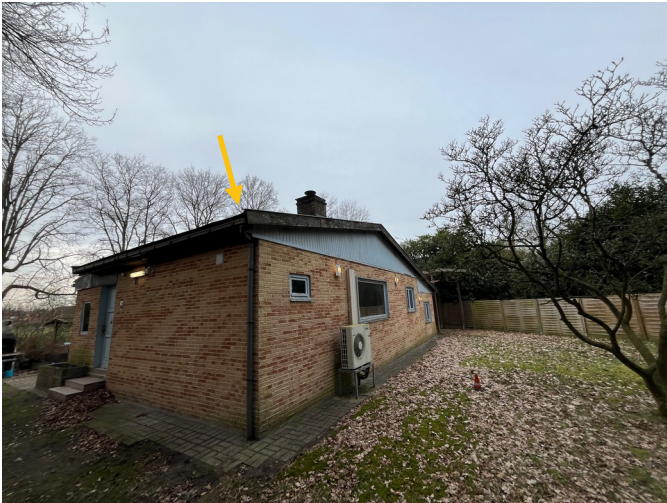
Op moment van de inspectie kon niet worden nagegaan of er een onderdak aanwezig is.

Identificatiemethode	Redelijk vermoeden
Primaire drager	Schuin dak
(Asbest)materiaal	Plaat, paneel, tablet - Type Menuiserie
Bindmiddel	Cement
Gebondenheid bindmiddel	Hecht

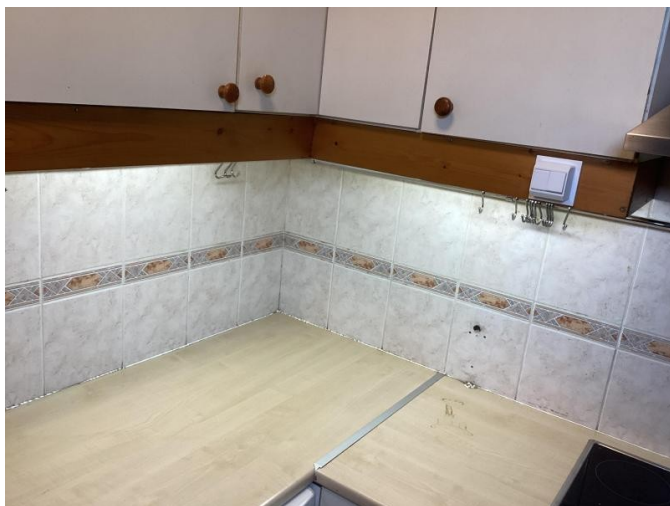
Bij grondige renovatie ga na of de lijm achter de wandtegels asbest houdende vezels bevat. Zonder destructief te werk te gaan kunnen we deze niet analyseren.

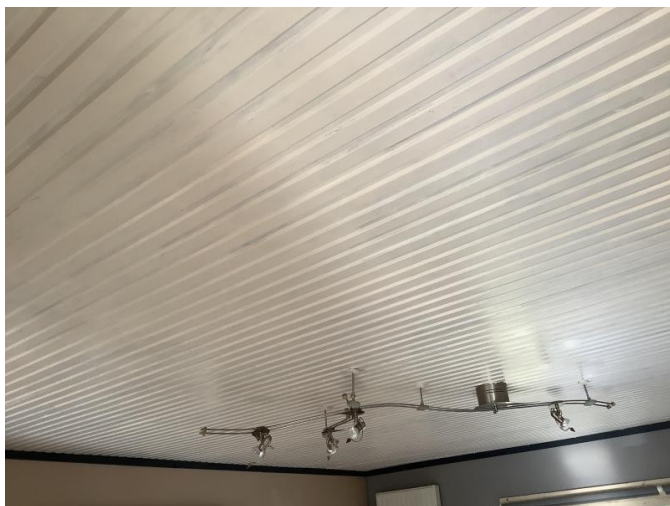
Het plafond bestaat uit hout/PVC. Zonder destructie is het niet mogelijk om na te gaan of er asbestverdachte materialen aanwezig zijn achter de Plafondafwerking.

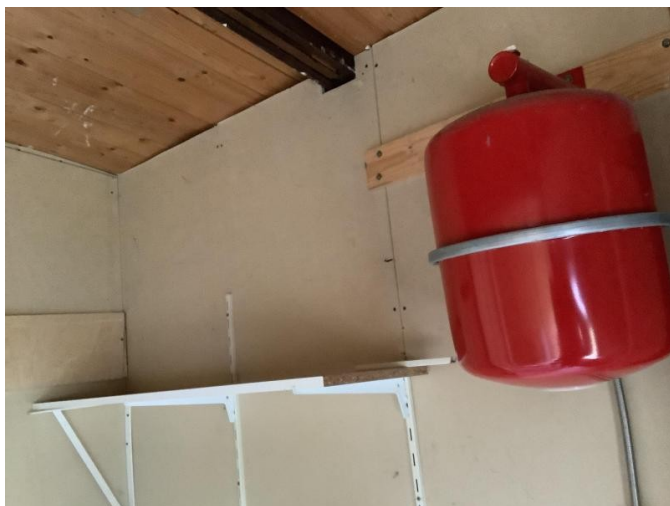
De voorzetwand bestaat uit niet-asbestverdachte gipskartonplaten. Zonder destructie is het niet mogelijk om na te gaan of er asbestverdachte materialen aanwezig zijn achter de gipskartonplaten.

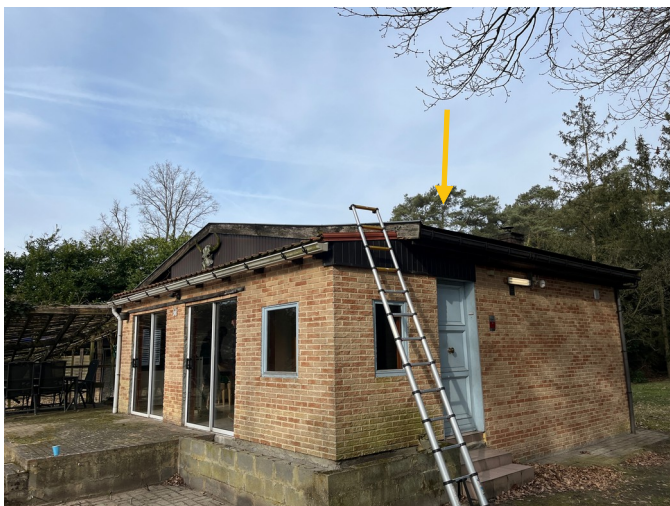
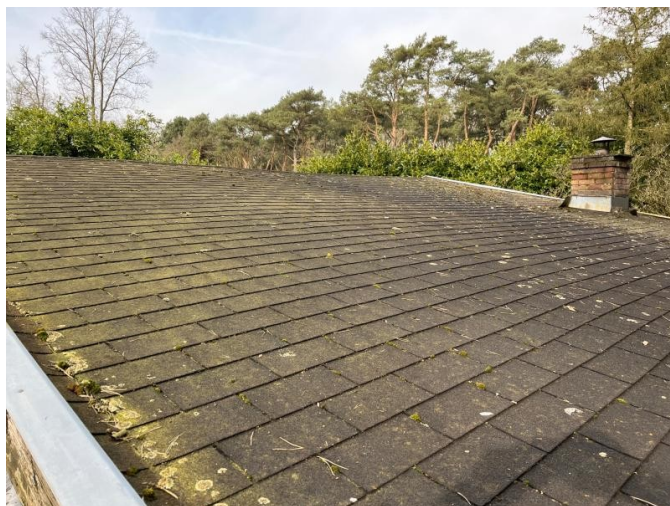
Fiche 6: Dakbedekking - Roofing

Geen asbest

#	Type	Referentie	Resultaat
6.1	Puntmonster	M01	Geen asbest

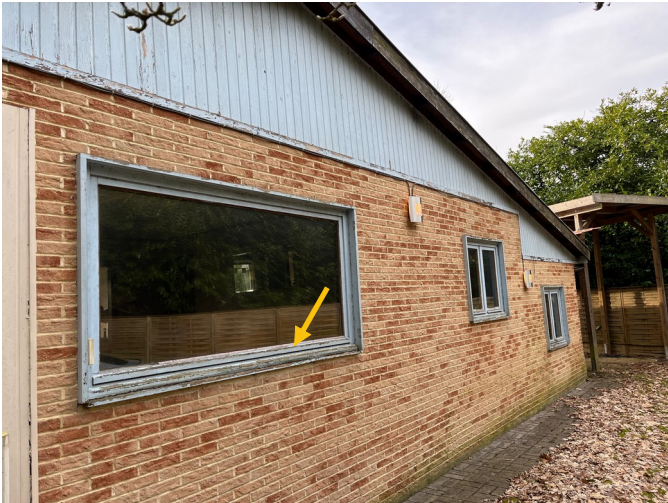
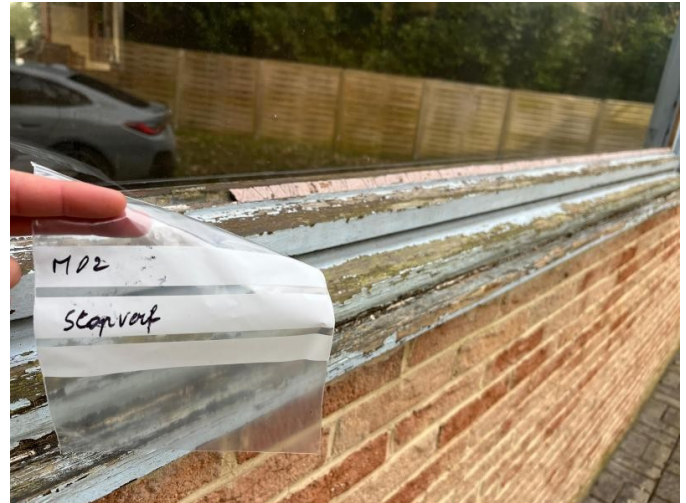
Fiche 7: Stopverf tussen glas en profiel - buiten

Geen asbest

#	Type	Referentie	Resultaat
7.1	Puntmonster	M02	Geen asbest
