# Asbestinventarisatattest

Bergestraat 65, 1730 Asse

Attestnummer : 20250225-000246.000

**Niet-asbestveilig**

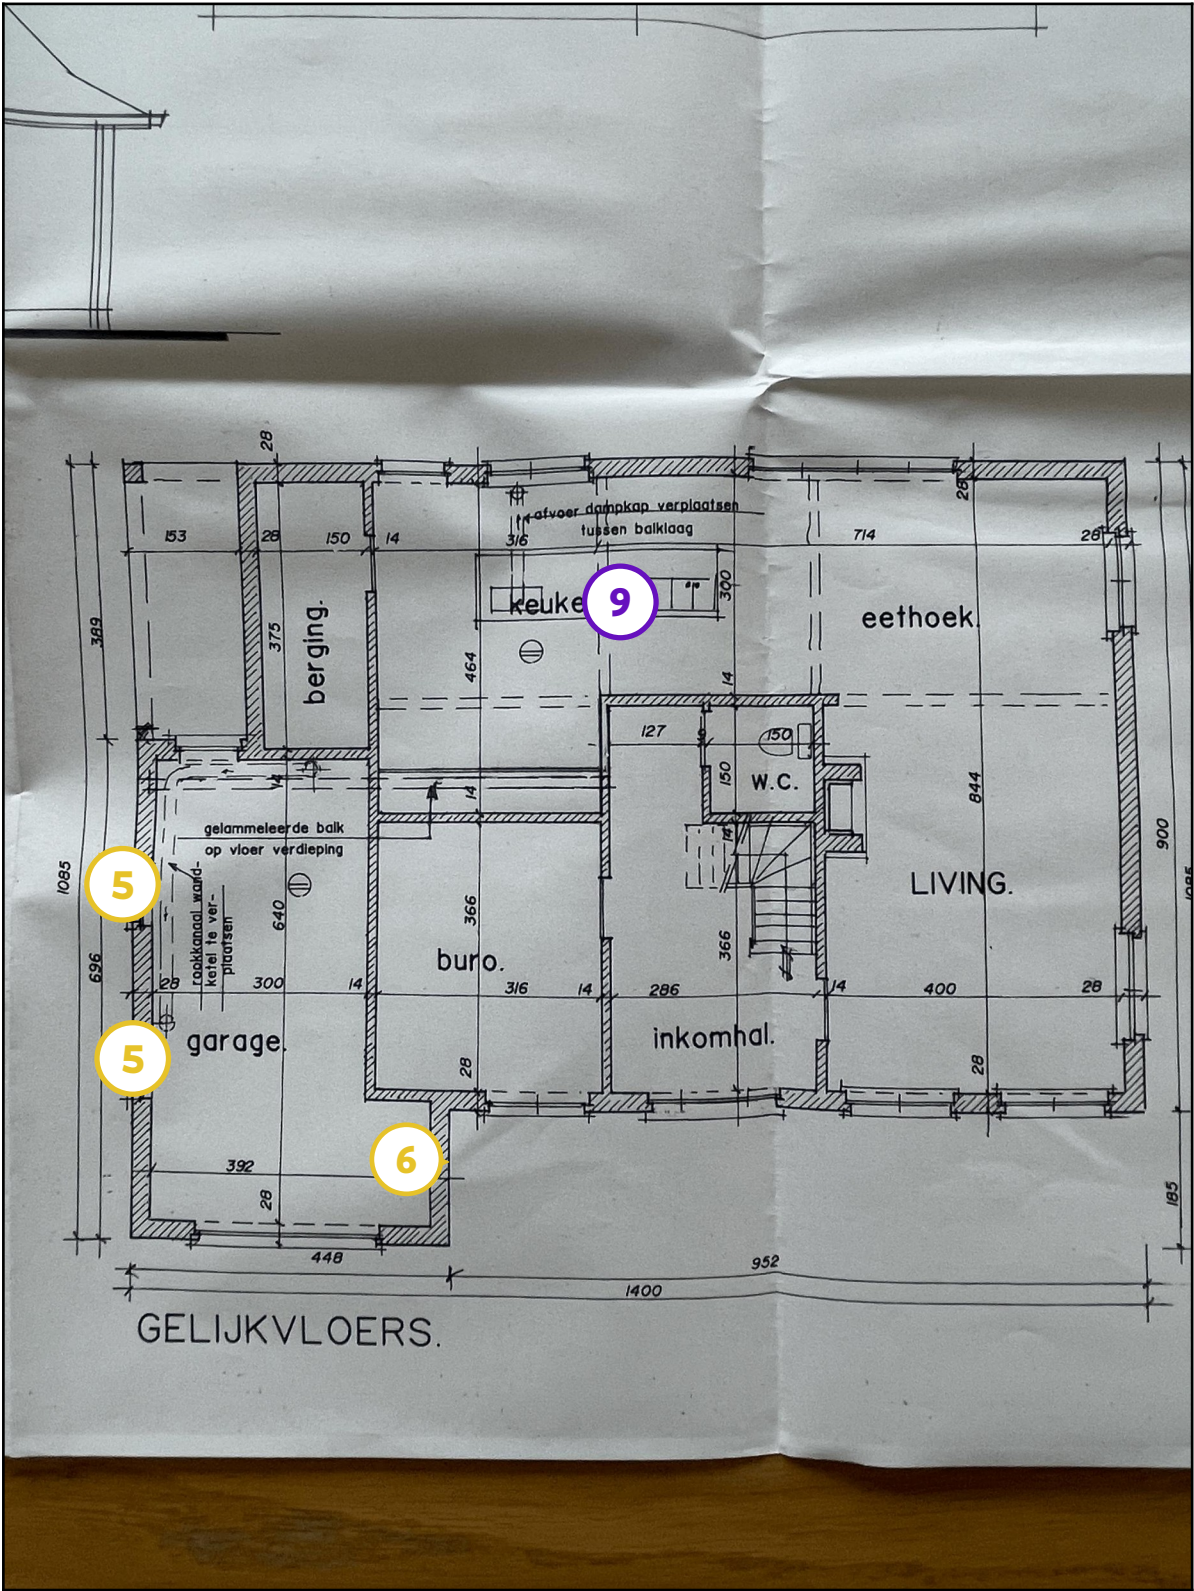
# Plan 1.2: Gelijkvloers

| 5. Mastiek | Asbestmateriaal | Zorgvuldig beheren |
| 6. Bakeliet | Asbestmateriaal | Zorgvuldig beheren |

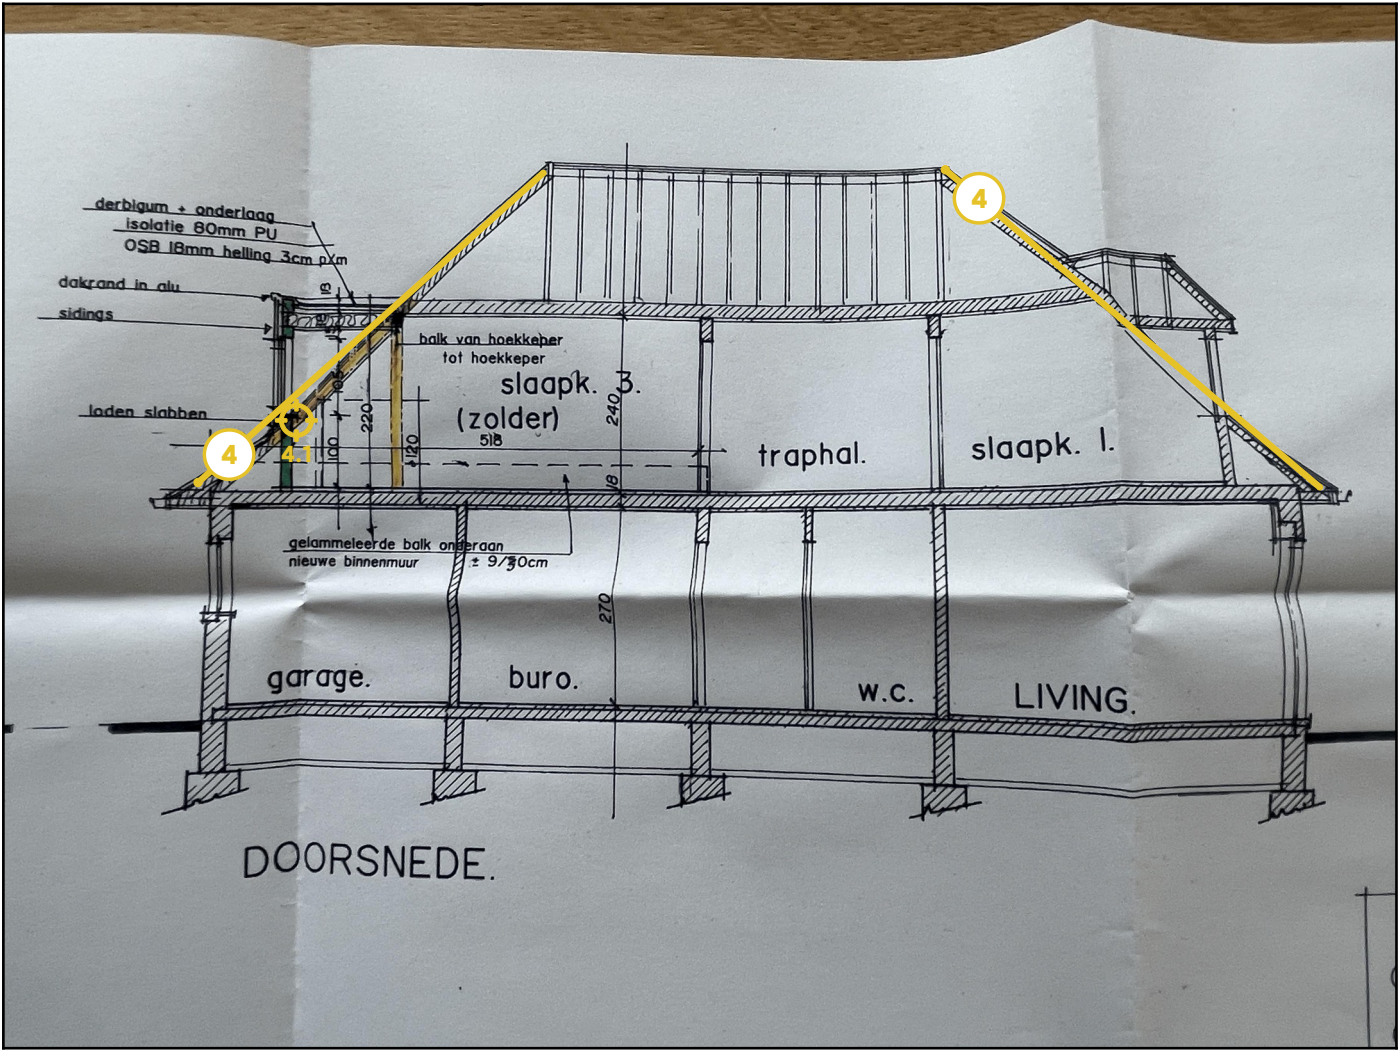
# Plan 1.3: Doorsnede

| Beschrijving | Type | Actie |
|---|---|---|
| 4. Onderdakplaten | Asbestmateriaal | Zorgvuldig beheren |
| 4.1 Code: 1 | Puntmonster | - |

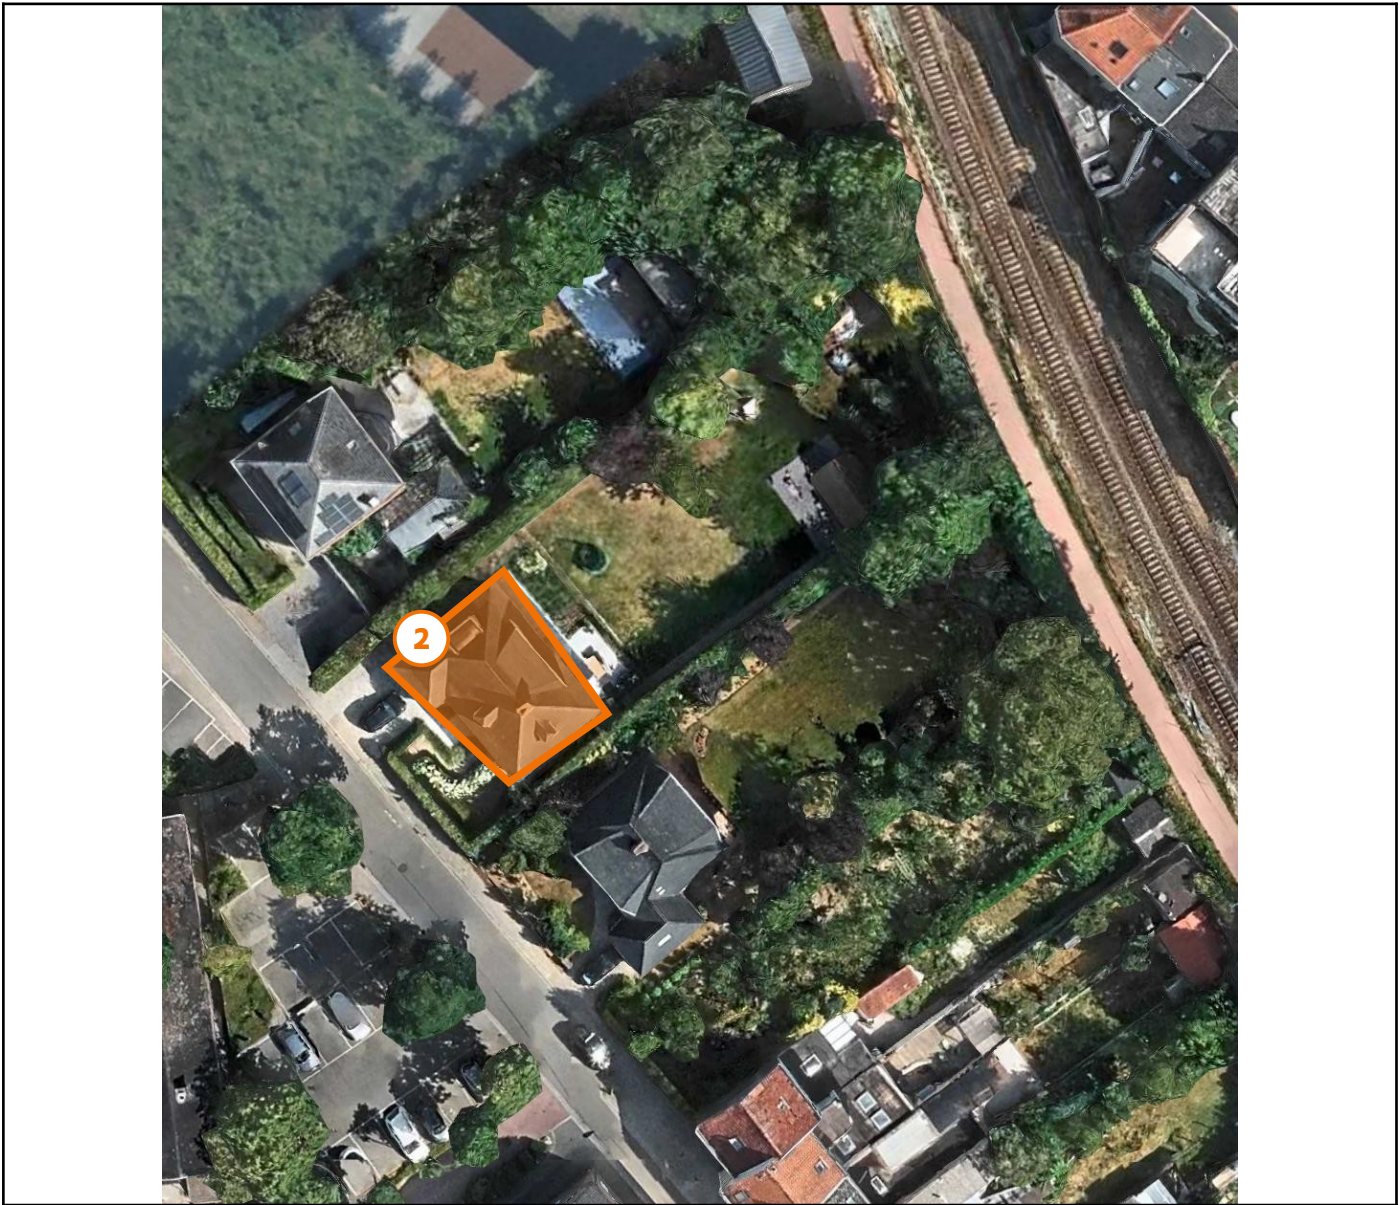
# Plan 1.4: Plan perceel

| Beschrijving | Type | Actie |
|---|---|---|
| 2. Dakleien | Asbestmateriaal | Verwijderen |

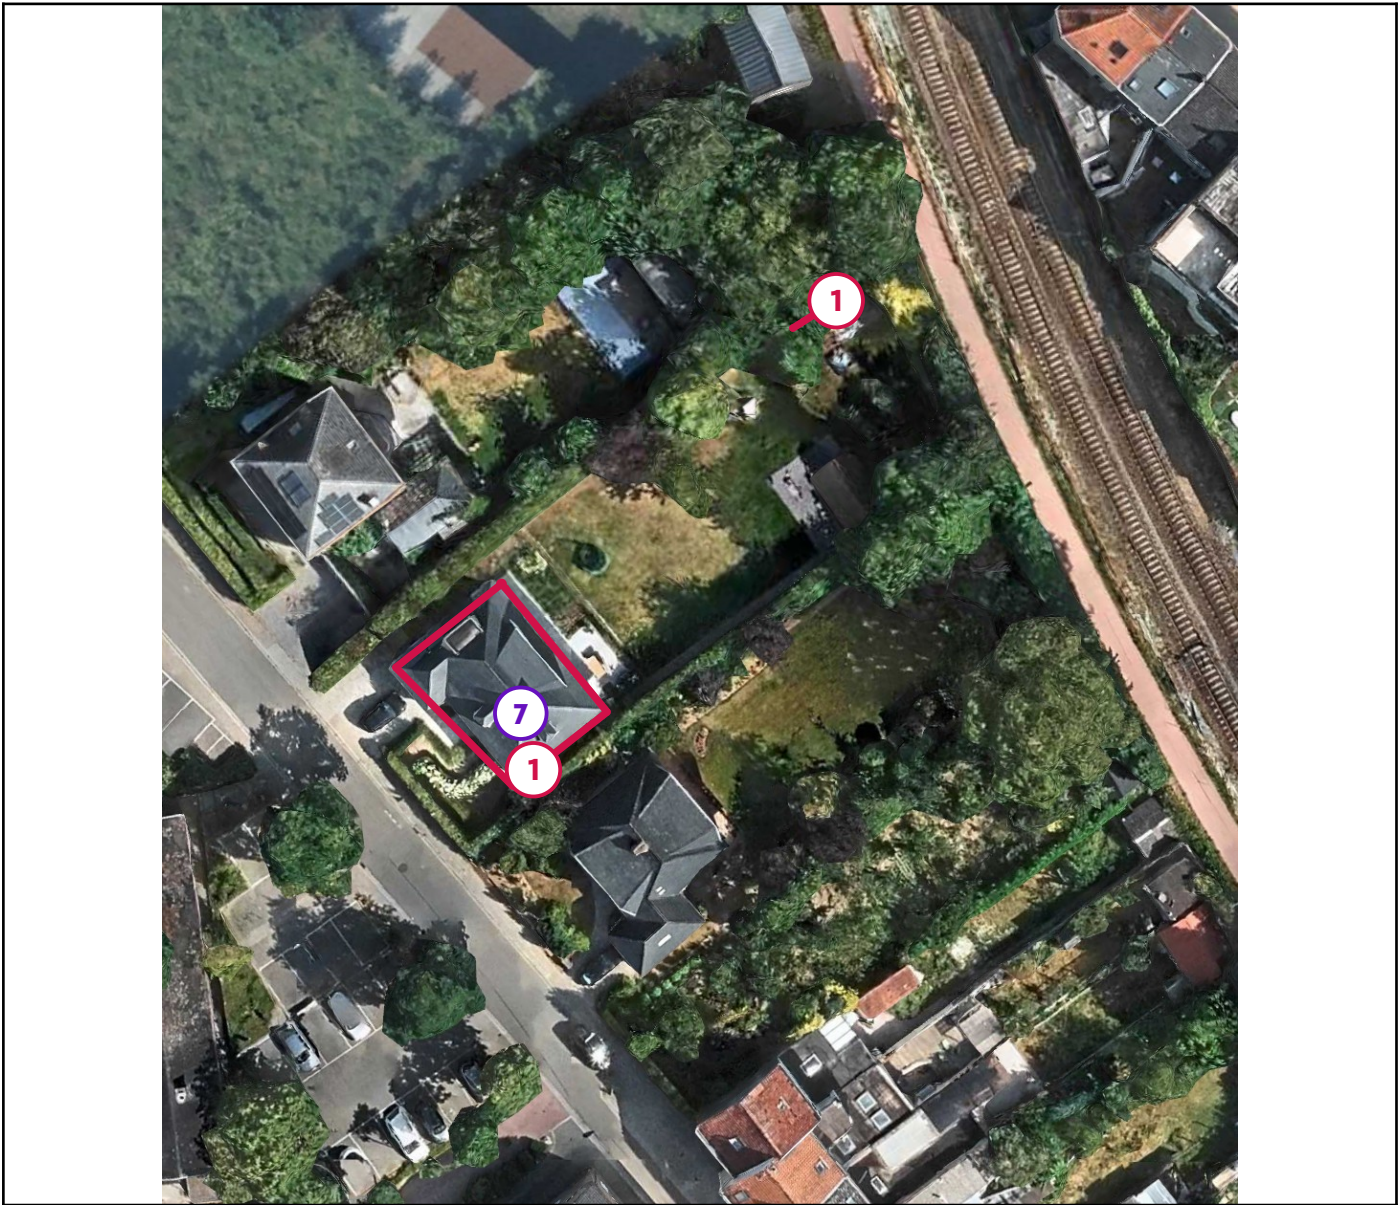
# Plan 1.5: Plan dakgoot

| Beschrijving | Type | Actie |
|---|---|---|
| 1. Sendiment | Asbestmateriaal | Dringend verwijderen |
| 7. Binnenkant schouw | Beperking | - |

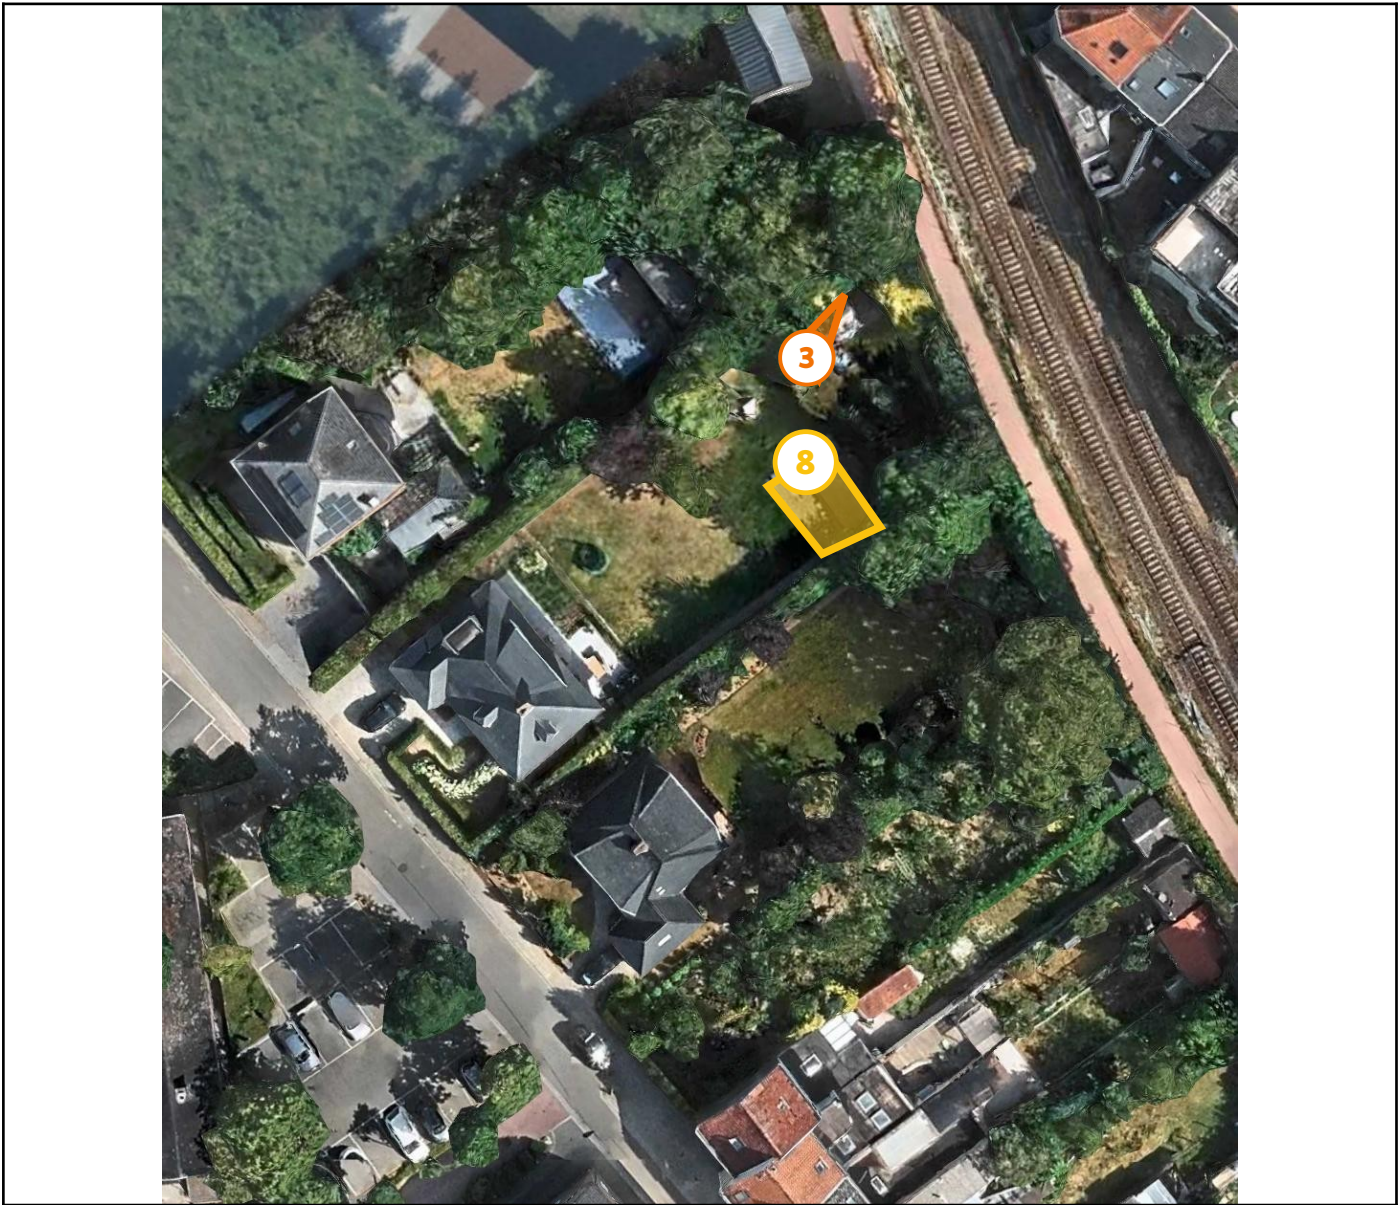
## Plan 2.1: Plan tuinhuis

| Beschrijving | Type | Actie |
|---|---|---|
| 3. Golfplaten | Asbestmateriaal | Verwijderen |
| 8. Tuinhuis | Uitsluiting | - |

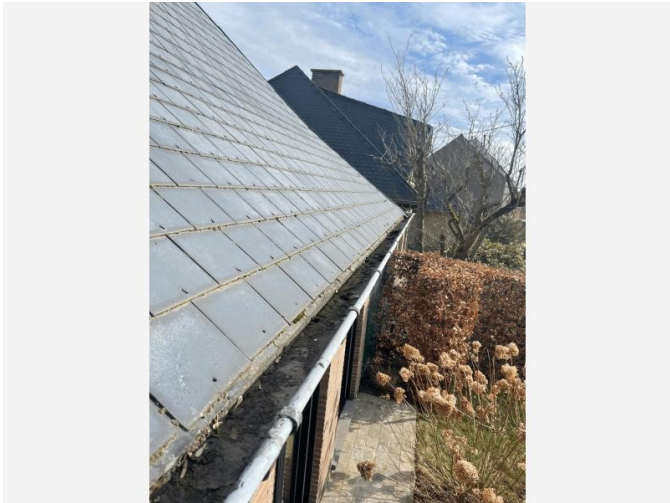
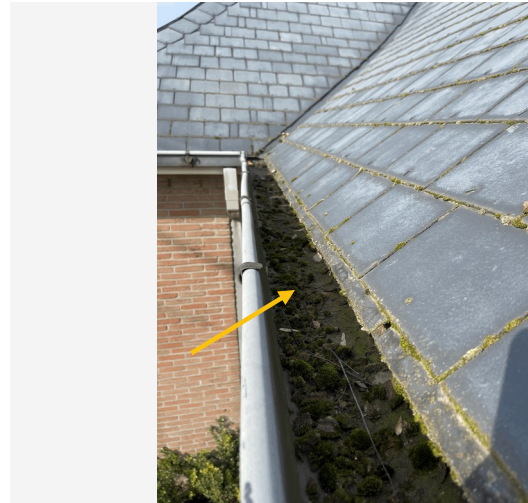
Het asbestmateriaal valt onder de mijlpaal van 2040.

**Dringend verwijderen**

| Beschrijving | Sendiment |
| Type afvalstof | Betreft resten (contaminatie) van verwerking of beschadiging |
| Bron van de resten | Het sendiment is afkomstig van de leien van het dak. |
| Opmerking | Dit is een grove schatting van hoeveelheden en gewichten en mag niet worden gebruikt voor meetstaten in bouwwerken. Het sediment is zichtbaar langs de volledige dakgoot rondom de woning alsook op de constructie achteraan de tuin in de linkerhoek. |

- Verwijder het asbestafval.

- Eenvoudige handelingen: mag via doe-het-zelf of door werknemer(s) met opleidingsattest eenvoudige handelingen  
Mag via EVH doe het zelf en werknemers met opleiding attest verwijderd mag worden. Afvoer naar een erkend verzamelaar afvalstoffen.

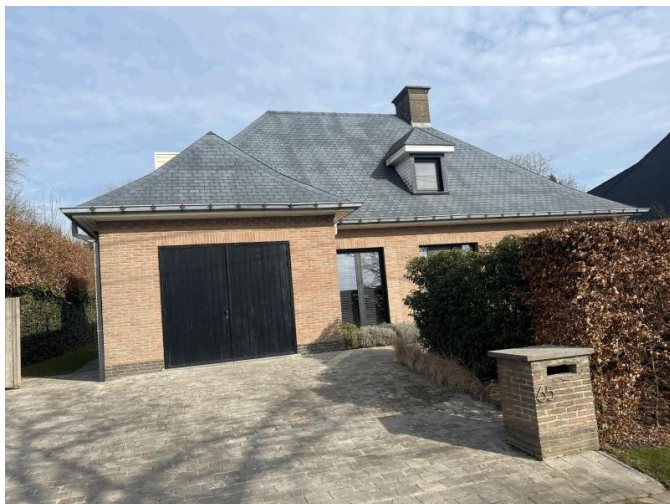
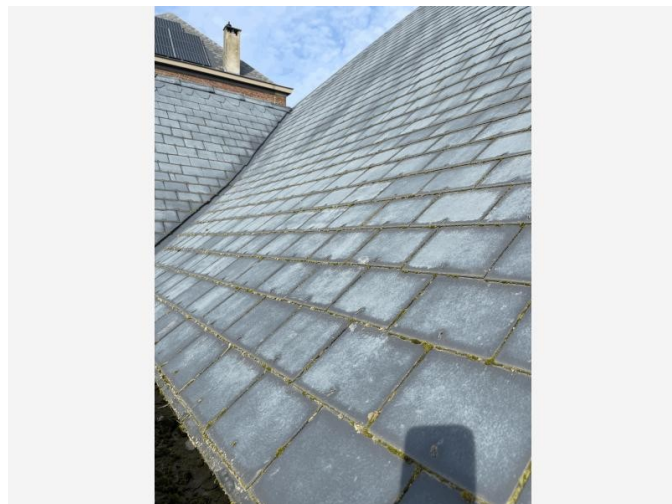
Het asbestmateriaal valt onder de mijlpaal van 2034.

Verwijderen

| Eindbeoordeling materiaalrisico | Laag materiaalrisico en/of verlaagde kans op vezelvrijgave |

| Asbestsoort (vezeltype) | Crocidoliet aanwezig |
| Toestand van het materiaal | Licht beschadigd, licht verweerd. Intact calciumsilicaatmateriaal of categorie III 'gebondenheid' |

| Beschrijving | Dakleien |
| Asbestmateriaal | Dak- en gevelbekleding - Lei, shingle |

- Zorg voor een veilig beheer. Vermijd het beschadigen van het asbestmateriaal. Controleer de toestand jaarlijks op wijzigingen.

- Eenvoudige handelingen: mag via doe-het-zelf of door werknemer(s) met opleidingsattest eenvoudige handelingen  
Mag via EVH doe het zelf en werknemers met opleiding attest verwijderd mag worden. Afvoer naar een erkend verzamelaar afvalstoffen.

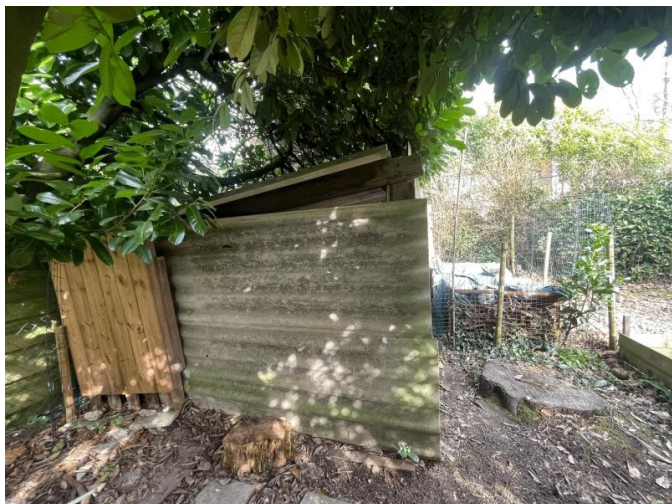
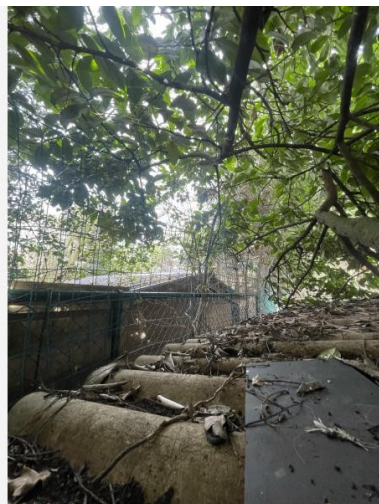
Het asbestmateriaal valt onder de mijlpaal van 2034.

Verwijderen

| Eindbeoordeling materiaalrisico | Laag materiaalrisico en/of verlaagde kans op vezelvrijgave |

| Asbestsoort (vezeltype) | Crocidoliet aanwezig |
| Toestand van het materiaal | Licht beschadigd, licht verweerd. Intact calciumsilicaatmateriaal of categorie III 'gebondenheid' |

| Beschrijving | Golfplaten |
| Asbestmateriaal | Dak- en gevelbekleding - Golfplaat |

- Zorg voor een veilig beheer. Vermijd het beschadigen van het asbestmateriaal. Controleer de toestand jaarlijks op wijzigingen.

- Eenvoudige handelingen: mag via doe-het-zelf of door werknemer(s) met opleidingsattest eenvoudige handelingen  
Mag via EVH doe het zelf en werknemers met opleiding attest verwijderd mag worden. Afvoer naar een erkend verzamelaar afvalstoffen.

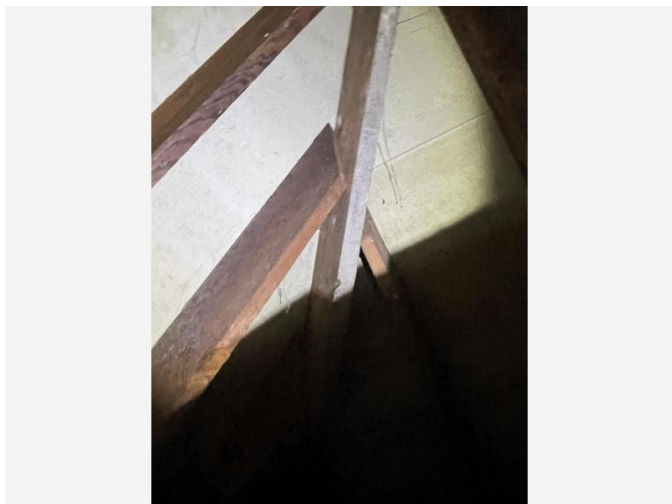
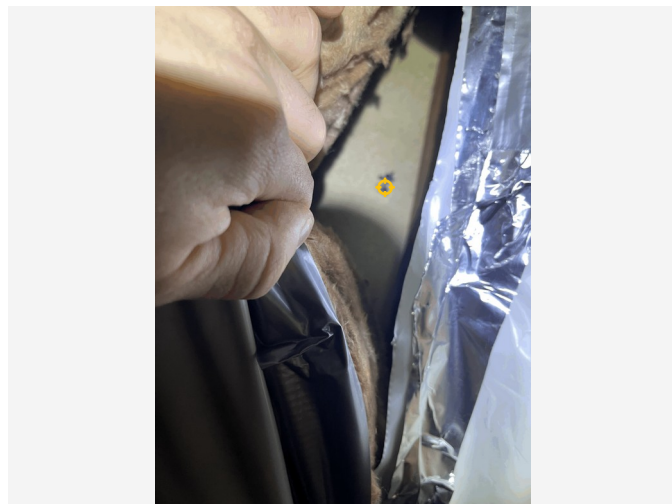
Het asbestmateriaal valt onder de mijlpaal van 2040.

Zorgvuldig beheren

| Eindbeoordeling materiaalrisico | Zeer laag materiaalrisico en/of zeer lage kans op vezelvrijgave |

| Asbestsoort (vezeltype) | Alleen chrysotiel |

| # | Type | Referentie | Resultaat |
|---|---|---|---|
| 4.1 | Puntmonster | 1 | Chrysotiel |

| Beschrijving | Onderdakplaten |
| Asbestmateriaal | Plaat, paneel, tablet - Type Menuiserie |

- Zorg voor een veilig beheer en verwijder dit asbestmateriaal wanneer het bij werken eenvoudig bereikbaar wordt. Controleer de toestand jaarlijks op wijzigingen.

- Eenvoudige handelingen: mag via doe-het-zelf of door werknemer(s) met opleidingsattest eenvoudige handelingen  
Mag via EVH doe het zelf en werknemers met opleiding attest verwijderd mag worden. Afvoer naar een erkend verzamelaar afvalstoffen.

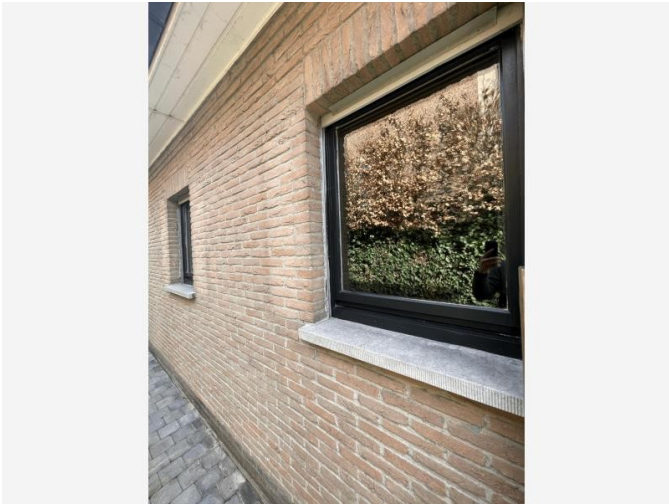
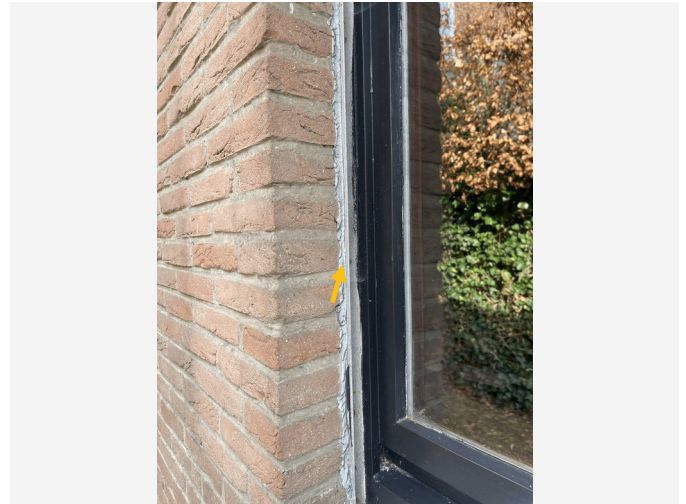
Het asbestmateriaal valt onder de mijlpaal van 2040.

Zorgvuldig beheren

| Eindbeoordeling materiaalrisico | Laag materiaalrisico en/of verlaagde kans op vezelvrijgave |

| Asbestsoort (vezeltype) | Amfibool aanwezig, uitgezonderd crocidoliet |
| Toestand van het materiaal | Licht beschadigd, licht verweerd. Intact calciumsilicaatmateriaal of categorie III 'gebondenheid' |

| Beschrijving | Mastiek |
| Asbestmateriaal | In-situ afwerkingslagen - Pasta, stopverf, voegsel, stopsel, vulsel, mastiek, kitten, ... |
| Opmerking | <p>Dit is een grove schatting van hoeveelheden en gewichten en mag niet worden gebruikt voor meetstaten in bouwwerken.</p> <p>Het gaat over de 2 ramen aan de linkerkzijde van de woning op het gelijkvloers</p> |

- Zorg voor een veilig beheer. Vermijd het beschadigen van het asbestmateriaal. Controleer de toestand jaarlijks op wijzigingen.

- Eenvoudige handelingen: mag via doe-het-zelf of door werknemer(s) met opleidingsattest eenvoudige handelingen  
Mag via EVH doe het zelf en werknemers met opleiding attest verwijderd mag worden. Afvoer naar een erkend verzamelaar afvalstoffen.

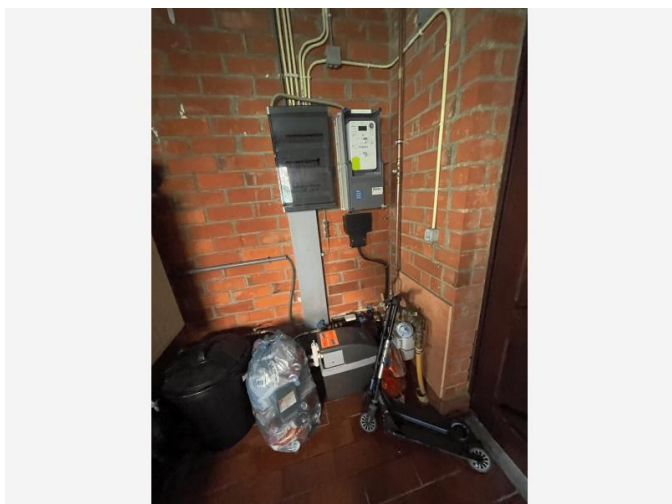
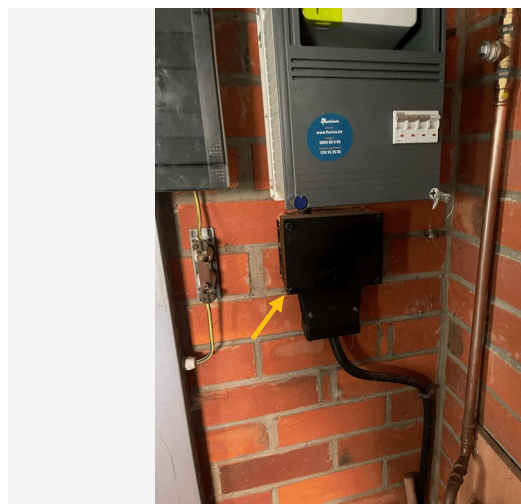
Het asbestmateriaal valt onder de mijlpaal van 2040.

Zorgvuldig beheren

| Eindbeoordeling materiaalrisico | Laag materiaalrisico en/of verlaagde kans op vezelvrijgave |

| Asbestsoort (vezeltype) | Crocidoliet aanwezig |
| Toestand van het materiaal | Onbeschadigd, niet verweerd |

| Beschrijving | Bakeliet |
| Asbestmateriaal | Plaat, paneel, tablet - Type Bakeliet |

- Zorg voor een veilig beheer. Vermijd het beschadigen van het asbestmateriaal. Controleer de toestand jaarlijks op wijzigingen.

- Eenvoudige handelingen: mag via doe-het-zelf of door werknemer(s) met opleidingsattest eenvoudige handelingen  
Mag via EVH doe het zelf en werknemers met opleiding attest verwijderd mag worden. Afvoer naar een erkend verzamelaar afvalstoffen.

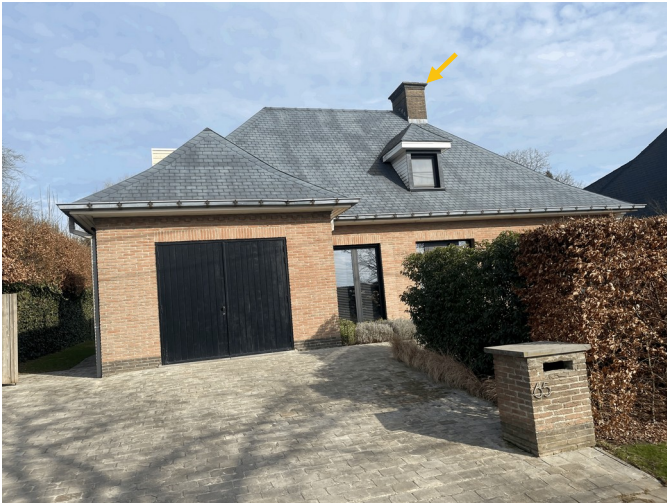
Situeringsfoto

**Reden:** Het te onderzoeken materiaal situeert zich hoger dan 3,50 m te rekenen vanaf een veilige ondergrond

**Uitleg van de asbestdeskundige:** Dit is niet vast te stellen omdat de schouw hoger is dan 3,50m en niet veilig te bereiken is via het schuin dak. Bij werken (dak of reiniging schouw) kan een stelling geplaatst worden, het is niet duidelijk of er asbestverdachte materialen aanwezig zijn in de schouw.

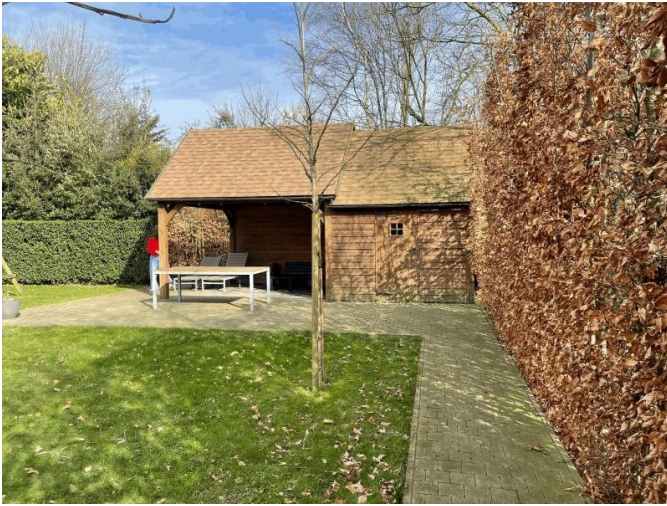
*Situeringsfoto*

**Bouwjaar:** 2016

*Constructies gebouwd vanaf 2001 moeten niet onderzocht worden*
