Asbestinventarisatetest

Hasseltsebaan 67, 3940 Hechtel-Eksel

Attestnummer : 20240830-000145.000

Uitgegeven op : 30.08.2024

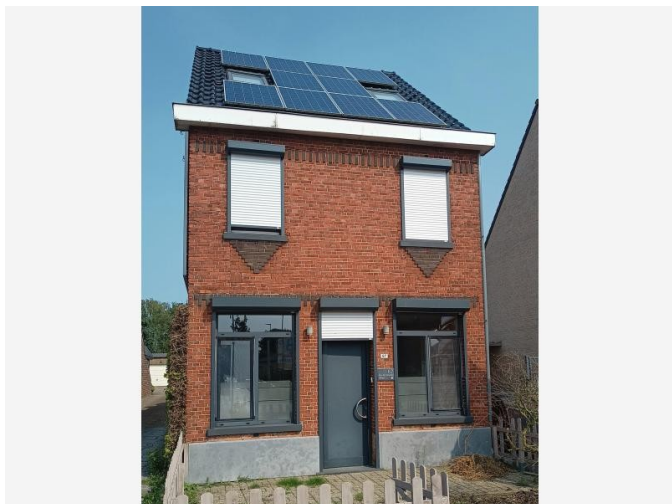
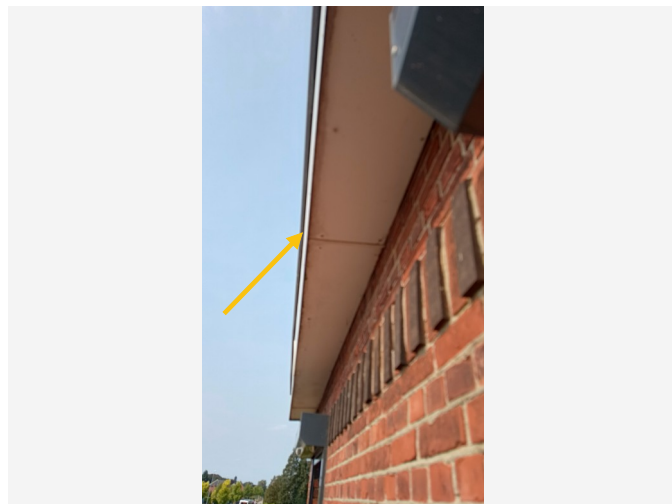
Conclusie

Het asbestmateriaal valt onder de mijlpaal van 2034.

Eindbeoordeling materiaalrisico	Verhoogd materiaalrisico en/of verhoogde kans op vezelvrijgave
---------------------------------	----------------------------------------------------------------

Gebondenheid	Categorie 1: hechtgebonden in oorsprong
Asbestsoort (vezeltype)	Crocidoliet aanwezig
Asbestconcentratie	Laag (< 50%)
Afschermingsgraad van het gehele materiaal	Geheel of deels vrij aan de buitenlucht
Toestand van het materiaal	Matig beschadigd, matig verweerd

Beschrijving	Cementplaten dakrand woning
Omgeving	Buiten
Primaire drager	Schuin dak
Asbestmateriaal	Dak- en gevelbekleding - Nok, windveer, boeiboord
Bindmiddel van asbestmateriaal	Cement
Gebondenheid op basis van bindmiddel	Hecht
Hoeveelheid (oppervlakte - aantal)	<ul style="list-style-type: none">• 6,00 m² - 1 stuk
Totale oppervlakte	6,00 m ²
Eenvoudig bereikbaar	Ja
Bevestigingswijze	<ul style="list-style-type: none">• Geschroefd• Genageld, geniet
Identificatiemethode	Vaststelling zonder monsternamen
Destructieve handeling voor identificatie	Nee
Opmerking	Hoeveelheid is een ruwe inschatting

Verwijderen

- Scherm in afwachting van verwijdering het asbestmateriaal af van luchtstromingen en verstoring: bijvoorbeeld door het te verpakken, te fixeren, af te dekken, signalisatie - afbakening aan te brengen, ...
- Verwijder dit asbestmateriaal zo snel mogelijk. Volg de toestand goed op.

- Eenvoudige handelingen: mag via doe-het-zelf of door werknemer(s) met opleidingsattest eenvoudige handelingen
"Laat u bijstaan door een erkend asbestverwijderaar vooraleer u aan de werken begint. Volg de nodige richtlijnen en gebruik de nodige PBM's.

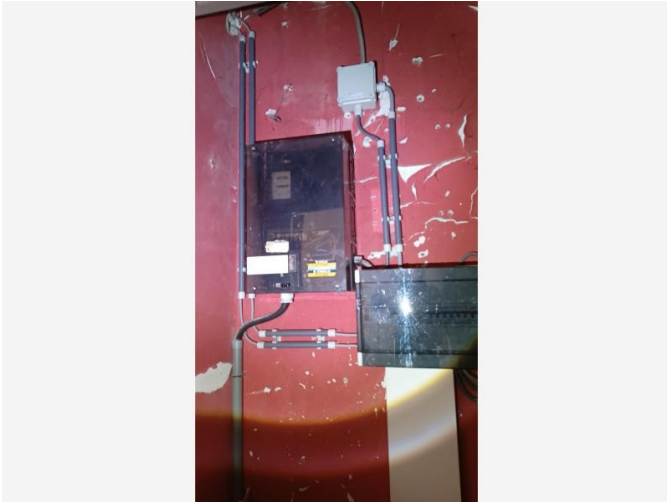
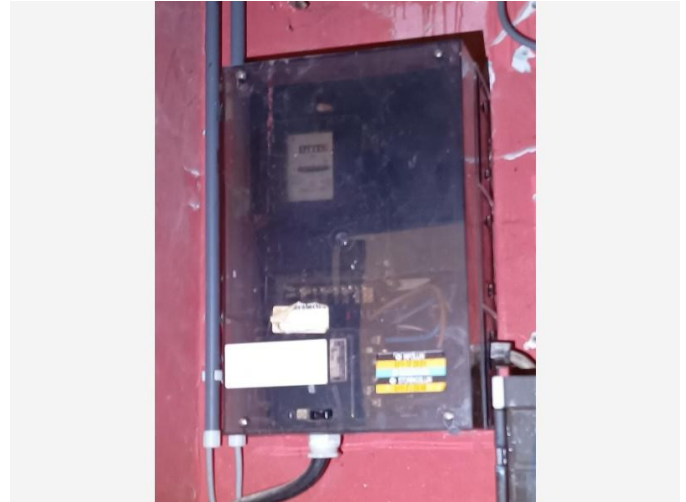
Fiche 2: Bakeliet (schakelaar, elektrische apparatuur, ...)

Het asbestmateriaal valt onder de mijlpaal van 2040.

Eindbeoordeling materiaalrisico	Laag materiaalrisico en/of verlaagde kans op vezelvrijgave
---------------------------------	------------------------------------------------------------

Gebondenheid	Categorie 1: hechtgebonden in oorsprong
Asbestsoort (vezeltype)	Crocidoliet aanwezig
Asbestconcentratie	Laag (< 50%)
Afschermingsgraad van het gehele materiaal	Geheel of deels (ook) vrij aan de binnenlucht
Toestand van het materiaal	Onbeschadigd, niet verweerd

Beschrijving	Bakeliet (schakelaar, elektrische apparatuur, ...)
Omgeving	Binnen
Primaire drager	Communicatie en elektrische infrastructuur en uitrusting
Asbestmateriaal	Plaat, paneel, tablet - Type Bakeliet
Bindmiddel van asbestmateriaal	Kunststof of -hars
Gebondenheid op basis van bindmiddel	Hecht
Hoeveelheid (oppervlakte - dikte - aantal)	• 0,10 m ² - 0,50 cm - 1 stuk
Totaal volume	< 0,001 m ³
Eenvoudig bereikbaar	Ja
Bevestigingswijze	• Onbekend
Identificatiemethode	Vaststelling zonder monsternamen
Destructieve handeling voor identificatie	Nee
Opmerking	<p>Hoeveelheid onbekend: dit is een ruwe schatting.</p> <p>Bakeliet is een harde, iets brosse kunststof met een bruinzwarte kleur of witte kleur.</p> <p>Schakelaars, oude meterkasten of andere elektriciteit toepassingen die deze kleur hebben kunnen asbest bevatten..</p> <p>Ook radiatorcransen, deurklinken van dit type zijn mogelijkst asbesthoudend.</p> <p>Deze toepassingen komen (mogelijks) op verschillende plaatsen in de woning voor.</p> <p>Controller de volledige woning en zorg dat alle bakelieten toepassingen verwijderd worden...</p>

Zorgvuldig beheren

- Zorg voor een veilig beheer. Vermijd het beschadigen van het asbestmateriaal. Controleer de toestand jaarlijks op wijzigingen.
- Scherm in afwachting van verwijdering het asbestmateriaal af van luchtstromingen en verstoring: bijvoorbeeld door het te verpakken, te fixeren, af te dekken, signalisatie - afbakening aan te brengen, ...

- Eenvoudige handelingen: mag via doe-het-zelf of door werknemer(s) met opleidingsattest eenvoudige handelingen
Alle bakelieten toepassingen mag u zelf verwijderen, enkel de bakelieten meterkast (indien aanwezig) van de netbeheerder mag u niet zelf verwijderen.

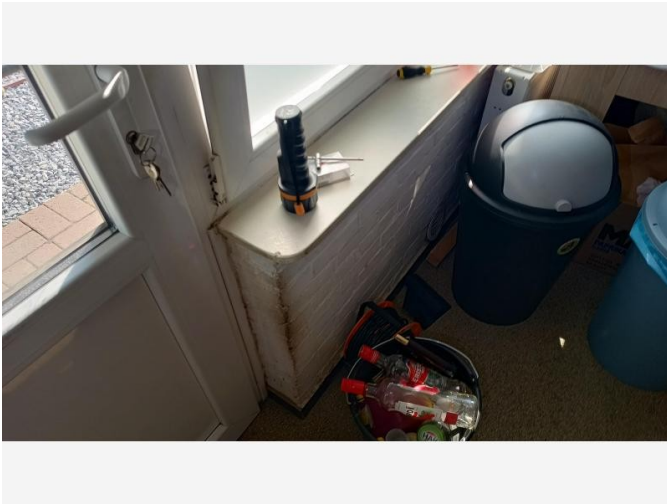
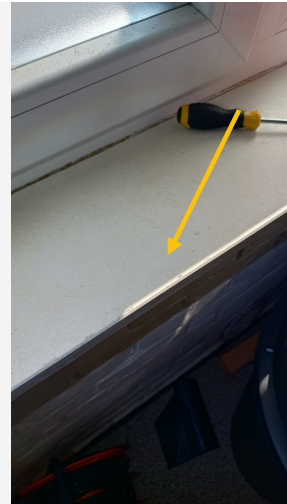
Het asbestmateriaal valt onder de mijlpaal van 2040.

Eindbeoordeling materiaalrisico	Laag materiaalrisico en/of verlaagde kans op vezelvrijgave
---------------------------------	------------------------------------------------------------

Gebondenheid	Categorie 1: hechtgebonden in oorsprong
Asbestsoort (vezeltype)	Alleen chrysotiel
Asbestconcentratie	Laag (< 50%)
Afschermingsgraad van het gehele materiaal	Geheel of deels (ook) vrij aan de binnenlucht
Toestand van het materiaal	Licht beschadigd, licht verweerd. Intact calciumsilicaatmateriaal of categorie III 'gebondenheid'

Beschrijving	Vensterbank binnen keuken
Omgeving	Binnen
Primaire drager	Wandopening verticaal (raam, deur, ...)
Asbestmateriaal	Plaat, paneel, tablet - Type Massal
Bindmiddel van asbestmateriaal	Cement
Gebondenheid op basis van bindmiddel	Hecht
Hoeveelheid (oppervlakte - dikte - aantal)	<ul style="list-style-type: none">• 0,35 m² - 2,00 cm - 1 stuk
Totaal volume	0,007 m ³
Eenvoudig bereikbaar	Ja
Bevestigingswijze	<ul style="list-style-type: none">• Onbekend
Identificatiemethode	Vaststelling zonder monsternamen
Destructieve handeling voor identificatie	Nee
Opmerking	Hoeveelheid is een ruwe inschatting

Zorgvuldig beheren

- Zorg voor een veilig beheer. Vermijd het beschadigen van het asbestmateriaal. Controleer de toestand jaarlijks op wijzigingen.
- Scherm in afwachting van verwijdering het asbestmateriaal af van luchtstromingen en verstoring: bijvoorbeeld door het te verpakken, te fixeren, af te dekken, signalisatie - afbakening aan te brengen, ...

- Eenvoudige handelingen: mag via doe-het-zelf of door werknemer(s) met opleidingsattest eenvoudige handelingen
"Laat u bijstaan door een erkend asbestverwijderaar vooraleer u aan de werken begint.

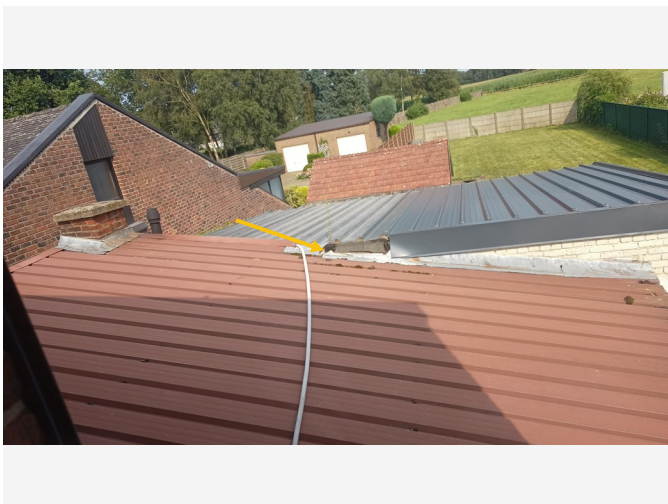
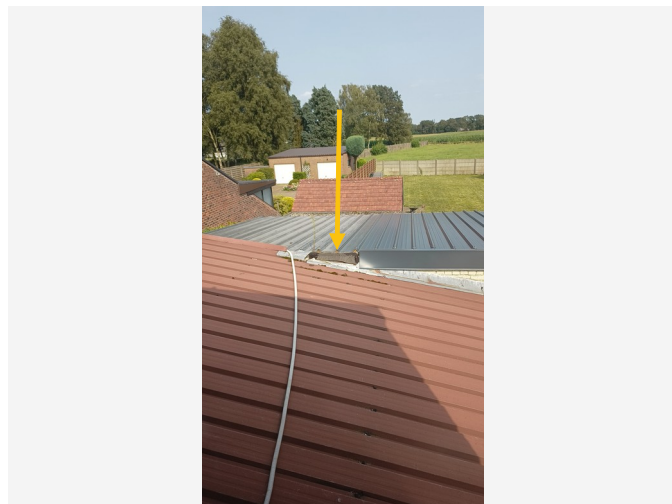
Het asbestmateriaal valt onder de mijlpaal van 2040.

Eindbeoordeling materiaalrisico	Laag materiaalrisico en/of verlaagde kans op vezelvrijgave
---------------------------------	------------------------------------------------------------

Gebondenheid	Categorie 1: hechtgebonden in oorsprong
Asbestsoort (vezeltype)	Alleen chrysotiel
Asbestconcentratie	Laag (< 50%)
Afschermingsgraad van het gehele materiaal	Geheel of deels vrij aan de buitenlucht
Toestand van het materiaal	Licht beschadigd, licht verweerd. Intact calciumsilicaatmateriaal of categorie III 'gebondenheid'

Beschrijving	Roofing strook dak (verdacht)
Omgeving	Buiten
Primaire drager	Plat dak
Asbestmateriaal	Dak- en gevelbekleding - Roofing
Bindmiddel van asbestmateriaal	Bitumen (roofing, teer, asfalt)
Gebondenheid op basis van bindmiddel	Hecht
Hoeveelheid (oppervlakte - aantal)	<ul style="list-style-type: none">• 0,50 m² - 1 stuk
Totale oppervlakte	0,50 m ²
Eenvoudig bereikbaar	Ja
Bevestigingswijze	<ul style="list-style-type: none">• Verlijmd, ingegoten, versmeerd• Onbekend
Identificatiemethode	Vaststelling zonder monstername Motivatie: Onderzoeksbeperking verhinderde monstername
Destructieve handeling voor identificatie	Nee
Opmerking	Hoeveelheid is een ruwe inschatting

Zorgvuldig beheren

- Zorg voor een veilig beheer. Vermijd het beschadigen van het asbestmateriaal. Controleer de toestand jaarlijks op wijzigingen.
- Scherm in afwachting van verwijdering het asbestmateriaal af van luchtstromingen en verstoring: bijvoorbeeld door het te verpakken, te fixeren, af te dekken, signalisatie - afbakening aan te brengen, ...
- Voer bijkomende staalname(s) uit.

- Eenvoudige handelingen: mag via doe-het-zelf of door werknemer(s) met opleidingsattest eenvoudige handelingen
"Laat u bijstaan door een erkend asbestverwijderaar vooraleer u aan de werken begint. Volg de nodige richtlijnen en gebruik de nodige PBM's.

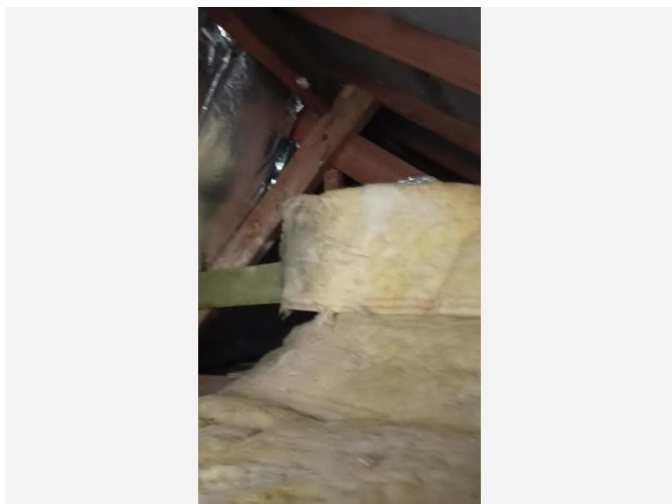
Situeringfoto

Tijdelijke beperking

Reden: Het onderzoek kan niet uitgevoerd worden binnen de bepalingen van de Welzijnswet

Uitleg van de asbestdeskundige: Ruimte lager dan 1.5m, geen beloopbare vloer

Om zeker te weten dat er geen asbest toepassingen in deze ruimte zijn aangebracht laat u deze ruimte verder onderzoeken.

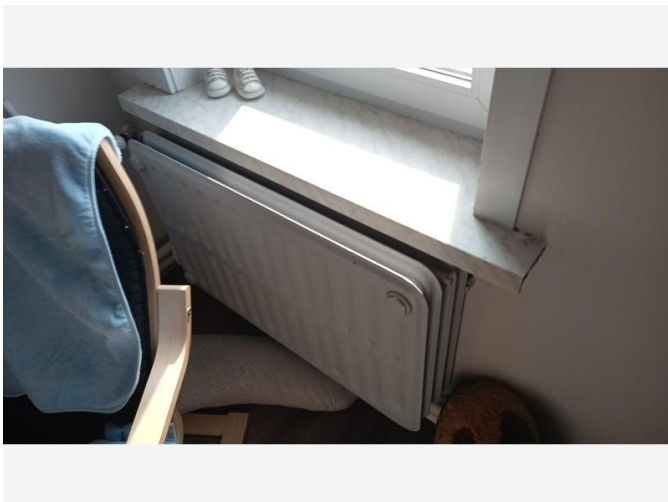
In en rondom radiatoren/convectoren werd vroeger regelmatig asbest gebruikt.

Dit gaat over dichtingen, koord, een plaat achter de verwarming, en nog veel meer toepassingen.

Vaak kan bij een niet-destructief onderzoek niet worden nagegaan of deze zaken aanwezig zijn omdat de toepassingen niet zichtbaar zijn.

Laat dit eerst verder onderzoeken voor er werken aan de verwarmingsinstallatie beginnen.

Radiatoren die zijn omkast kunnen niet grondig worden geïnspecteerd, laat ook deze verder onderzoeken.

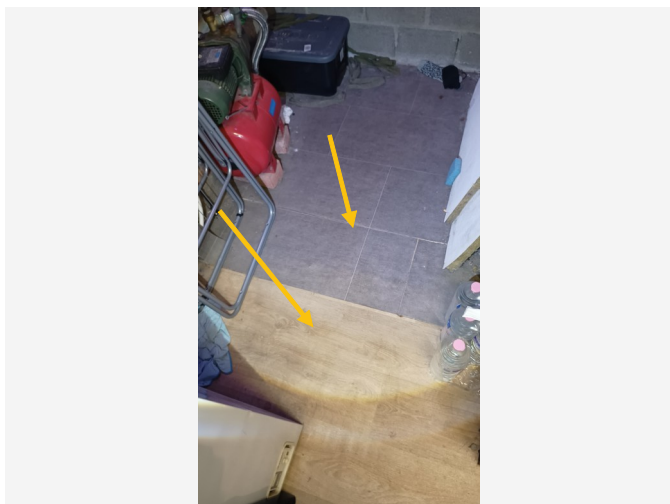
Let op we spreken hier enkel over de bovenste laag: onder deze vloerzeilen kunnen mogelijk nog asbesthoudende vloerzeilen of lijmlagen zijn aangebracht. Laat dit verder onderzoeken.

Volgende vloerzeilen zijn niet verdacht:

Vloerzeil in de stookplaats en wasplaats gvl (soepel vloerzeil)

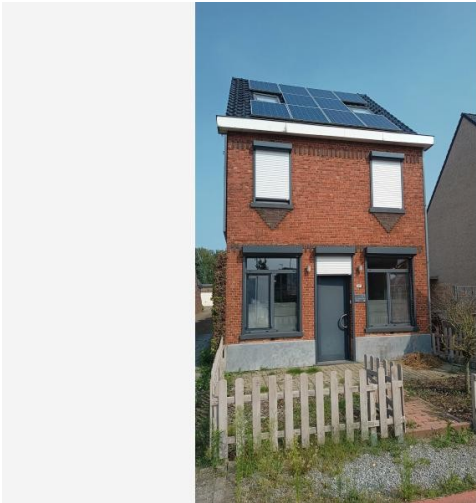
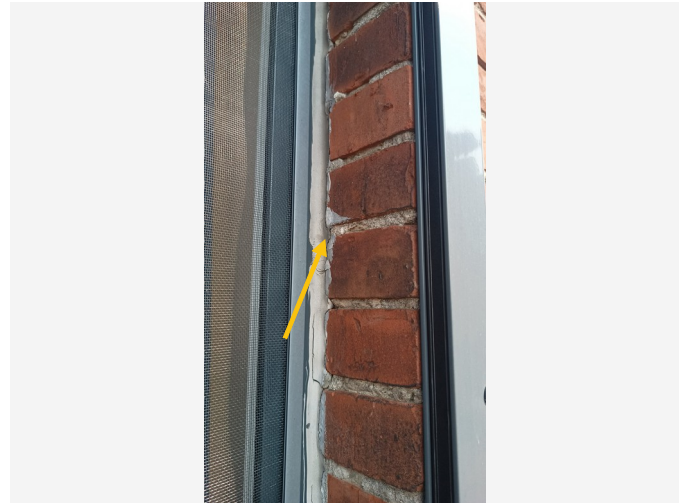
Geen asbest

#	Type	Referentie	Resultaat
11.1	Puntmonster	m5	Geen asbest

Beschrijving	Oude Kit rondom de vensters
Omgeving	Buiten
Primaire drager	Wandopening verticaal (raam, deur, ...)
Bindmiddel van materiaal	Kitten, mastiek, pasta
Gebondenheid op basis van bindmiddel	Hecht
Hoeveelheid (gewicht - aantal)	<ul style="list-style-type: none">• 2,00 kg - 1 stuk
Totaal gewicht	2,00 kg
Identificatiemethode	Vaststelling met monstername
Destructieve handeling voor identificatie	Nee
Opmerking	Hoeveelheid is een ruwe inschatting. Deze kit bevindt zich tussen de muur en het profiel van het venster.

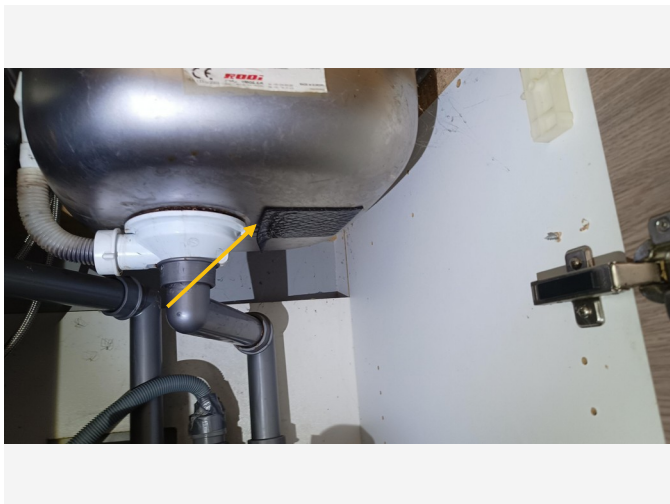
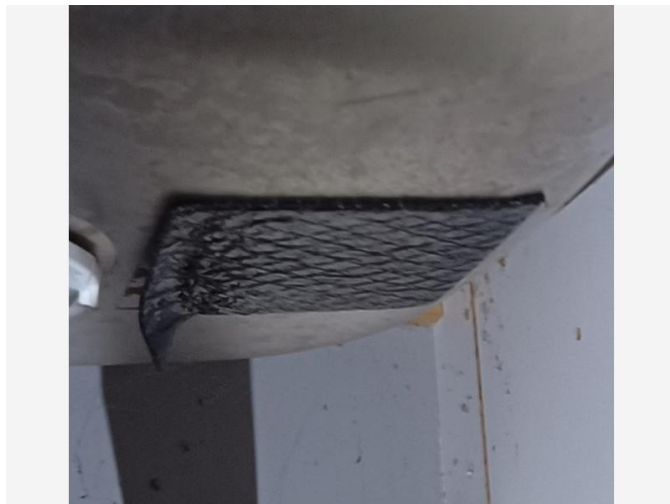
Fiche 12: Antidreun pompbak keuken

Geen asbest

#	Type	Referentie	Resultaat
12.1	Puntmonster	m6	Geen asbest

Beschrijving	Antidreun pompbak keuken
Omgeving	Binnen
Primaire drager	Inrichting (meubilair, ...)
Bindmiddel van materiaal	Bitumen (roofing, teer, asfalt)
Gebondenheid op basis van bindmiddel	Hecht
Hoeveelheid (gewicht - aantal)	<ul style="list-style-type: none">• 0,25 kg - 1 stuk
Totaal gewicht	0,25 kg
Identificatiemethode	Vaststelling met monstername
Destructieve handeling voor identificatie	Nee
Opmerking	Hoeveelheid is een ruwe inschatting

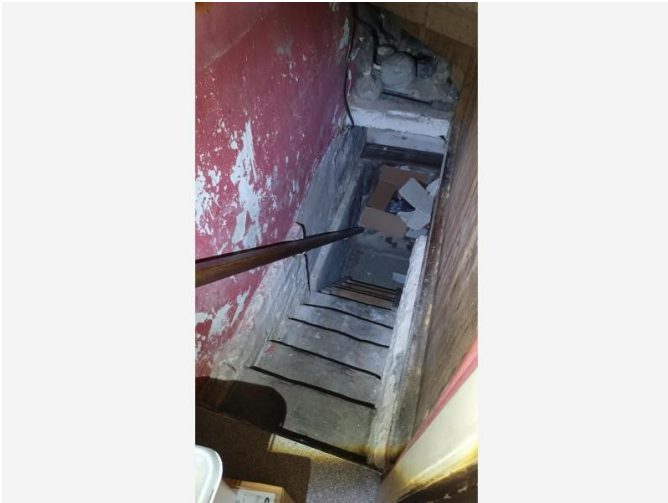
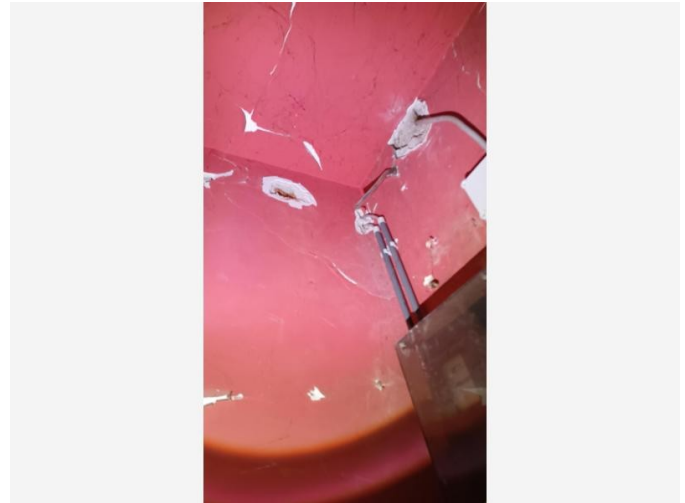
Geen asbest

#	Type	Referentie	Resultaat
13.1	Mengmonster	m1	Geen asbest

Beschrijving	Pleisterwerk muur
Omgeving	Binnen
Primaire drager	Binnenwand
Bindmiddel van materiaal	Gips - kalk
Gebondenheid op basis van bindmiddel	Niet-hechtgebonden
Hoeveelheid (oppervlakte - dikte - aantal)	• 280,00 m ² - 1,00 cm - 1 stuk
Totaal volume	2,80 m ³
Identificatiemethode	Vaststelling met monstername
Destructieve handeling voor identificatie	Nee
Opmerking	Hoeveelheid is een ruwe inschatting. -Natte ruimte: Geen pl aanwezig -Trappenhal: trap naar kelder -Individuele ruimtes: oude slaapkamer verdiep -Stooklokaal: wasplaat/ketel

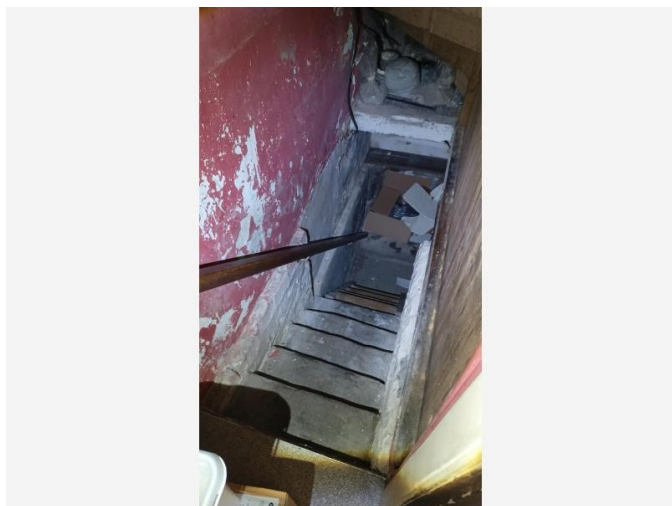
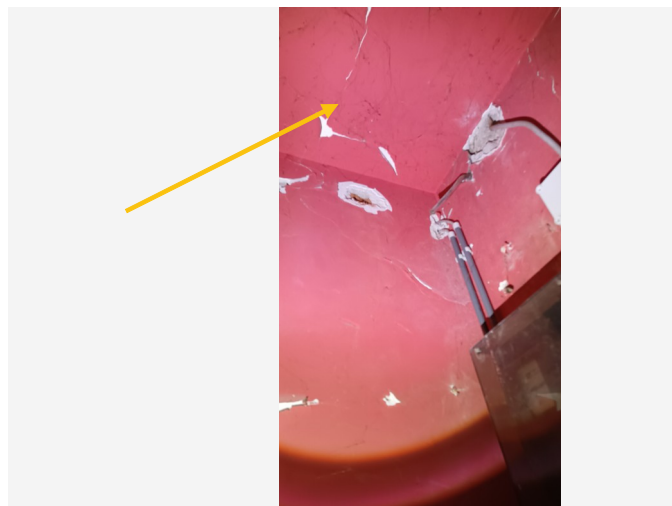
Fiche 14: Pleisterwerk plafond

Geen asbest

#	Type	Referentie	Resultaat
14.1	Mengmonster	m2	Geen asbest

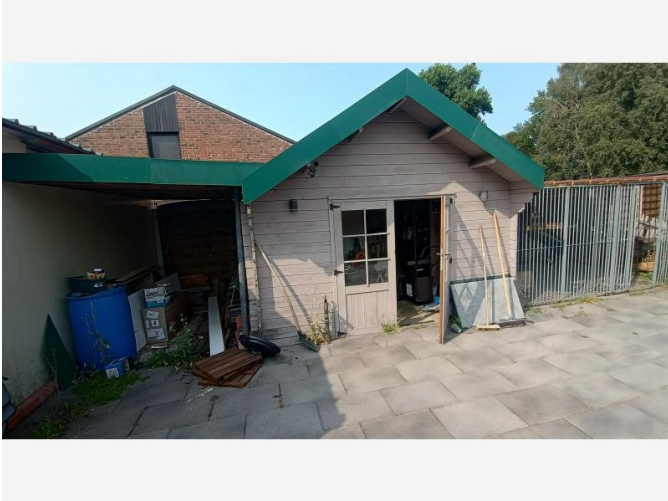
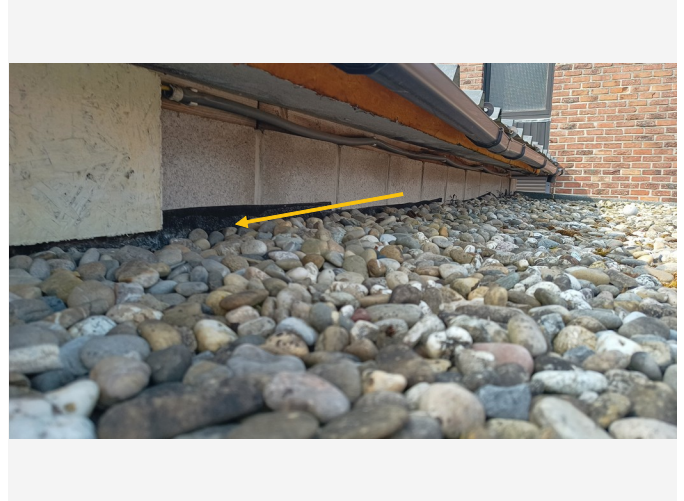
Fiche 15: Roofing afdak langs tuinhuis 1

Geen asbest

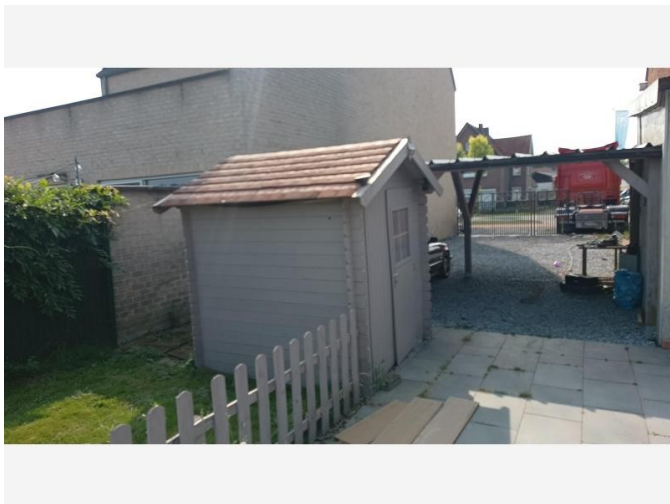
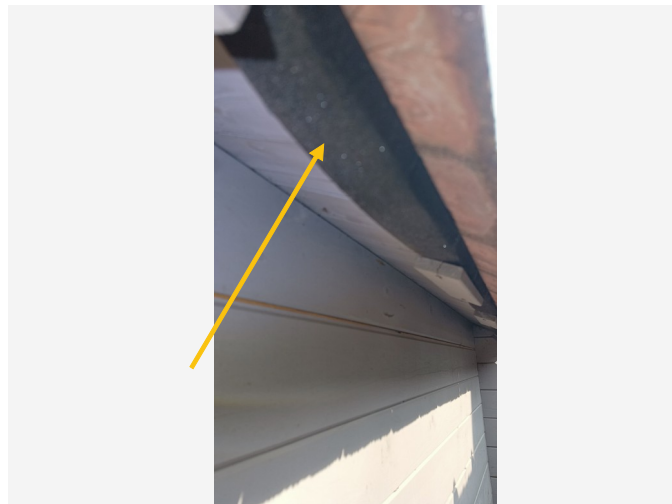
Fiche 16: Roofing tuinhuis (onder de pannen)

Geen asbest
