# Asbestinventarisatetest

Pleinstraat 24, 3520 Zonhoven

Attestnummer : 20240612-000167.000

Uitgegeven op : 12.06.2024

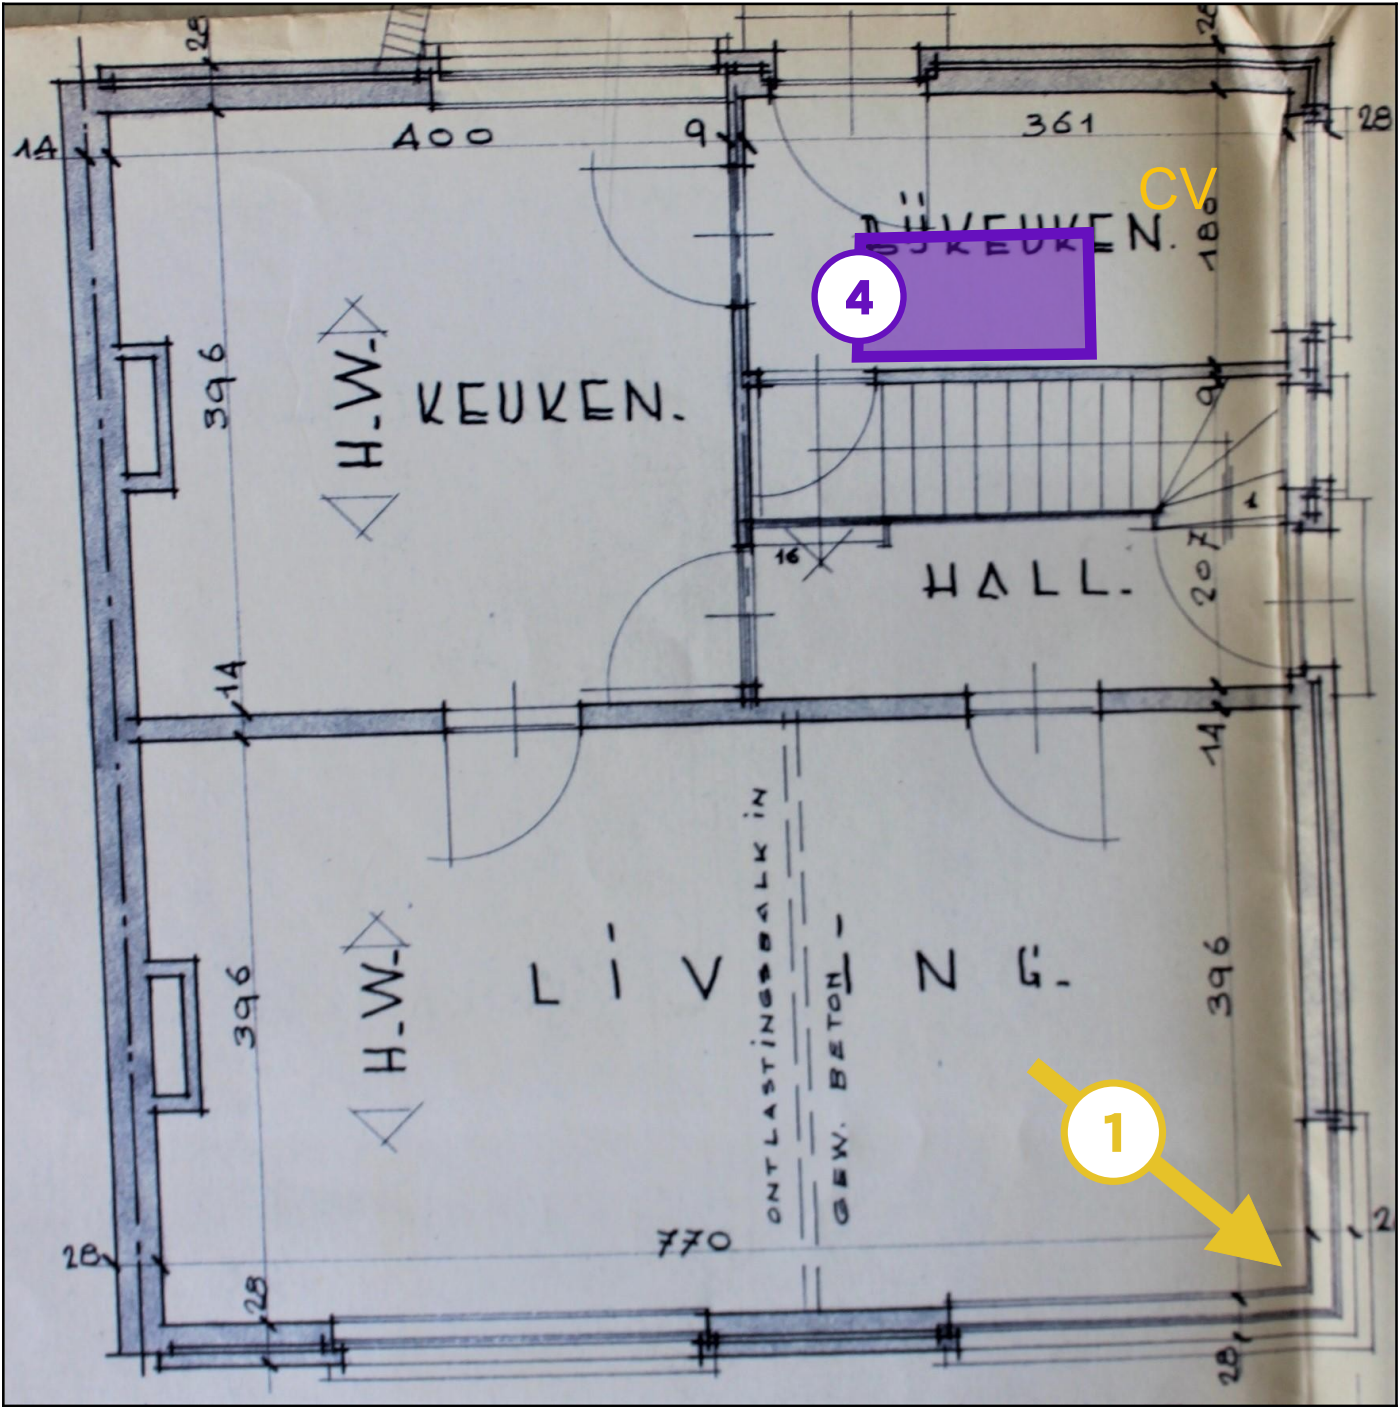
# Plan 1.12: Gelijkvloers

| Beschrijving | Type | Actie |
|---|---|---|
| 1. Steunpilaar woonkamer - verloren bekisting | Asbestmateriaal | Zorgvuldig beheren |

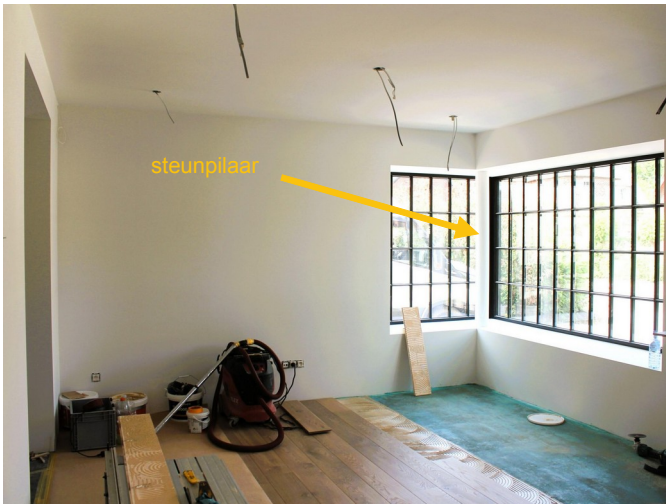
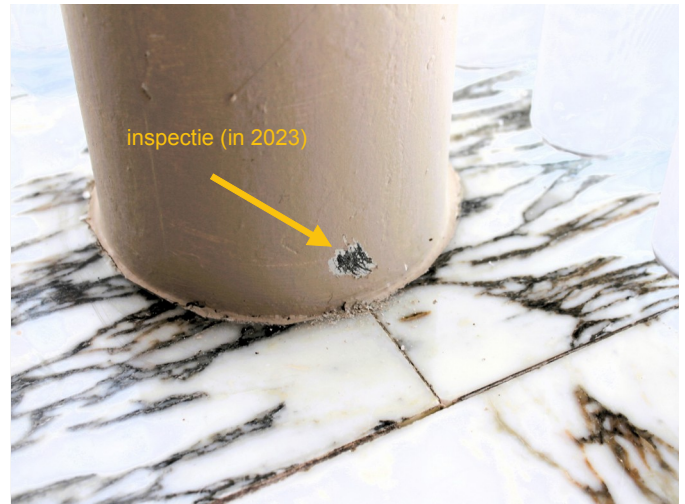
## Conclusie

Het asbestmateriaal valt onder de mijlpaal van 2040.

Het beschadigen van deze asbesthoudende toepassing dient strikt vermeden te worden.

Boren, kappen, slijpen in deze toepassing is niet toegestaan. De toepassing is (vaststelling 7/6/2024) schadevrij en voorzien van meerdere goed hechtende verflagen. Indien met de hierboven vermelde maatregelen rekening gehouden wordt, is er geen enkel gevaar voor blootstelling aan asbest.

Gezien deze toepassing een dragend element is, is deze niet-éénvoudig bereikbaar en is de mijlpaal voor verwijdering tegen 2034 niet van toepassing.

| Eindbeoordeling materiaalrisico | Laag materiaalrisico en/of verlaagde kans op vezelvrijgave |
| Opmerking | De toepassing is volledig schadevrij en is voorzien van meerdere verflagen. |

| Asbestsoort (vezeltype) | Crocidoliet aanwezig |

| Opmerking | Ter hoogte van het raam in de woonkamer is een steunpilaar aanwezig. Deze steunpilaar bestaat uit vezelcement en werd als verloren bekisting toegepast als dragend (sier)element ter hoogte van het hoekraam. Dit is een gekende asbesthoudende toepassing. |

- Zorg voor een veilig beheer. Vermijd het beschadigen van het asbestmateriaal. Controleer de toestand jaarlijks op wijzigingen.
- Scherm in afwachting van verwijdering het asbestmateriaal af van luchtstromingen en verstoring: bijvoorbeeld door het te verpakken, te fixeren, af te dekken, signalisatie - afbakening aan te brengen, ...
- Voer bijkomende staalname(s) uit.

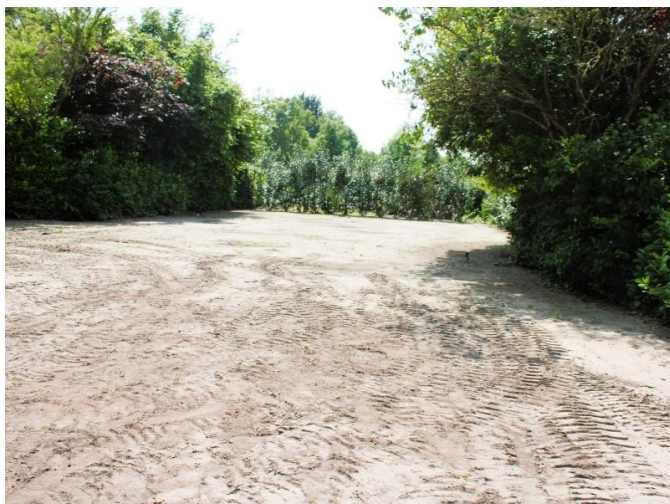
In de tuin, op het grondstuk, werden geen asbestverdachte toepassingen waargenomen. De achter de woning aangebouwde veranda, wasplaats, stooklokaal, garage en stalling werden in 2024 bij de totaalrenovatie volledig afgebroken. De aanwezige ondergrondse stookolietank werd verwijderd en gesaneerd.

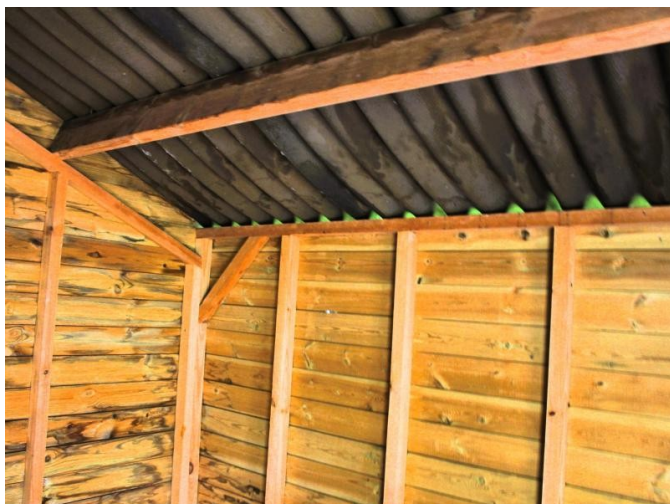
Het houten tuinhuis, gesitueerd achteraan rechts op het grondstuk, bevat geen asbestverdachte onderdelen of toepassingen. Er zijn ook geen asbestverdachte roerende goederen aanwezig in het tuinhuis. De constructie is opgetrokken uit hout en als dakbedekking werd een niet-asbesthoudende dunne golfplaat gebruikt. De zwarte zachte golfplaten zijn niet -asbestverdacht. Het is een hoogwaardige, vormvaste en duurzame golfplaat op basis van bitumen, die extra zijn verstevigd met cellulose vezels en thermohardende harsen.

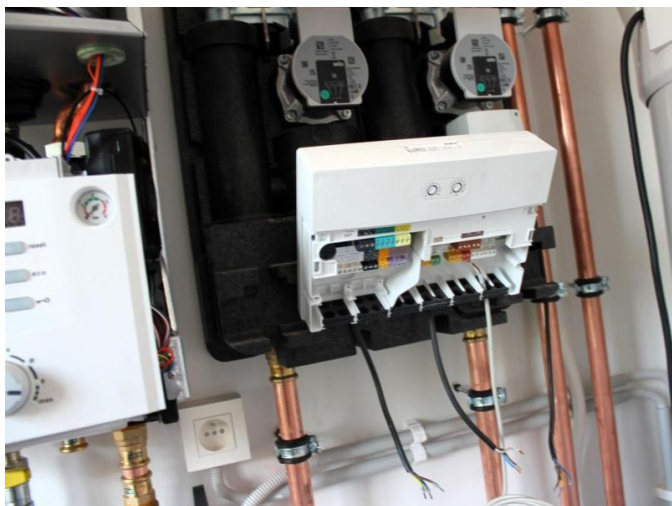
In de woning werden geen asbestverdachte oude verwarmingstoestellen aangetroffen. Op 07/06/2024 werd tijdens het plaasbezoek vastgesteld dat de aannemer een nieuwe condenserende gaswandketel en warmtepompboiler aan het installeren was. De verwarmingsinstallatie is asbestveilig.

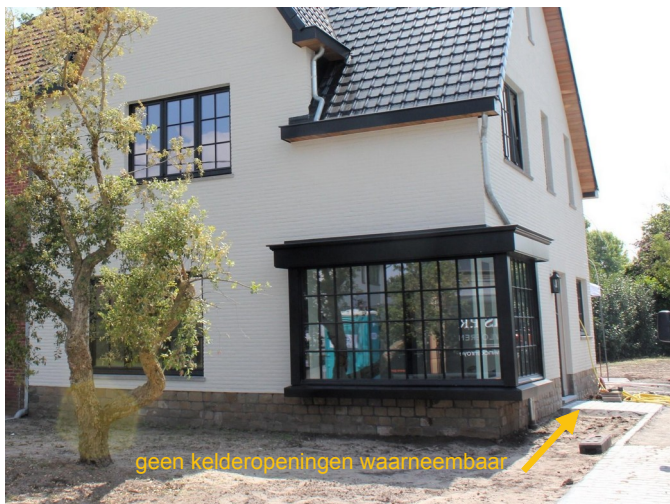
Op het origineel bouwplan staat een kleine kelder getekend. Volgens het bouwplan is er een toegang vanuit de keuken, echter in de keuken is er geen enkele toegang tot een kelder, enkel een muur, waartegen de inbouwkasten staan. De huidige eigenaar heeft ook geen enkele kennis van de aanwezigheid van een kelder. Vermoedelijk is er dan ook geen kelder aanwezig. Indien bij renovatie of werken blijkt dat er zich onder de woning toch een kelder bevindt, dan dient rekening gehouden te worden met het feit dat deze "kelder" niet mee opgenomen werd in de niet-destructieve onderzoek dat uitgevoerd werd in het kader van de opmaak van het OVAM asbestattest.

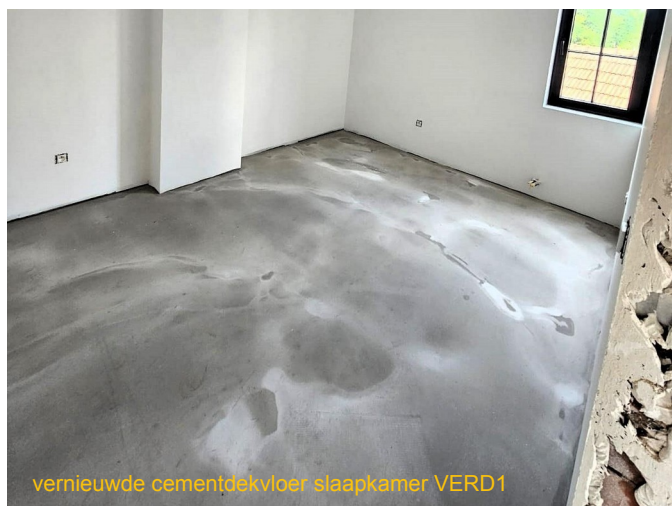
Tijdens de inspectie kon vastgesteld worden dat zowel op de gelijkvloerse als op de eerste verdieping, met uitzondering van de badkamer, een recente of vernieuwde cementdekvloer aanwezig is (chappevloer). Er werden geen oude, asbestverdachte vloerbedekkingen waargenomen of aangetroffen.

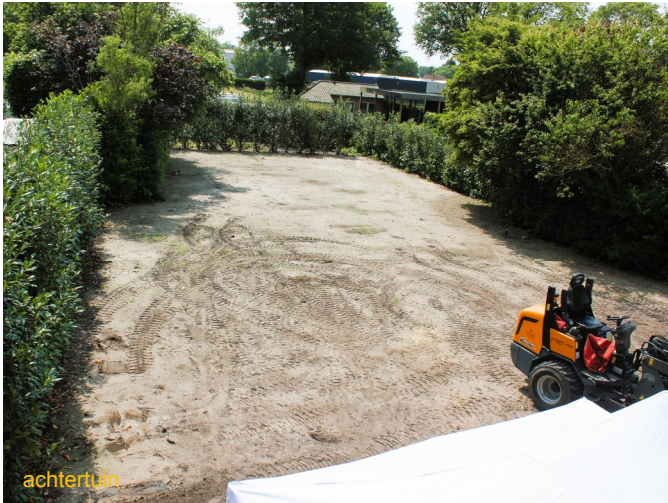
De achter de woning gelegen constructies bestaande uit veranda, wasplaats, stooklokaal, garage, stallen werden bij de totaalrenovatie in 2024 volledig verwijderd. Ook de ondergrondse stookolietank werd gesaneerd.

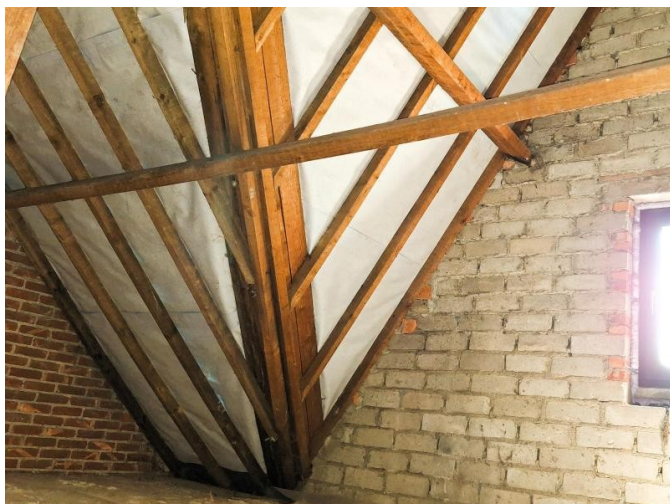
Het pannendak van het woonhuis is niet asbestverdacht. Van op de zolder is een volledige risicobeoordeling mogelijk. Het dak van het woonhuis is in 2024 voorzien van een nieuw onderdak en nieuwe dakbedekking. Er is een factuur beschikbaar van JANSIS JOËL met nummer 117 op datum van 8/4/2024 met referentie ZONHOVEN en de beschrijving van de materialen op deze factuur komt overeen met de vaststellingen die ter plaatse werden gedaan:

Het dak is asbestveilig.

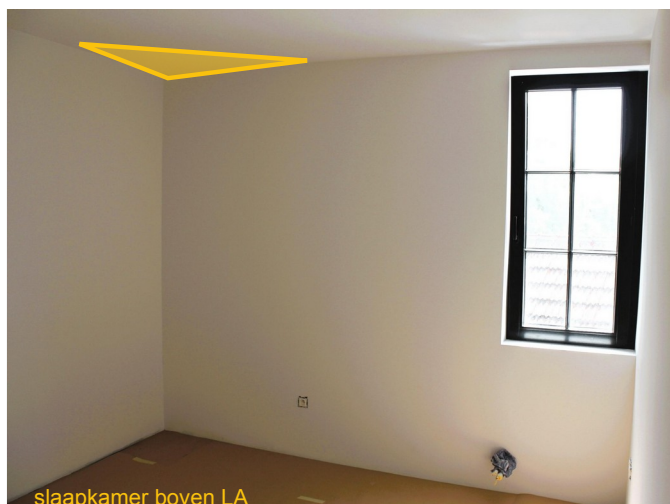
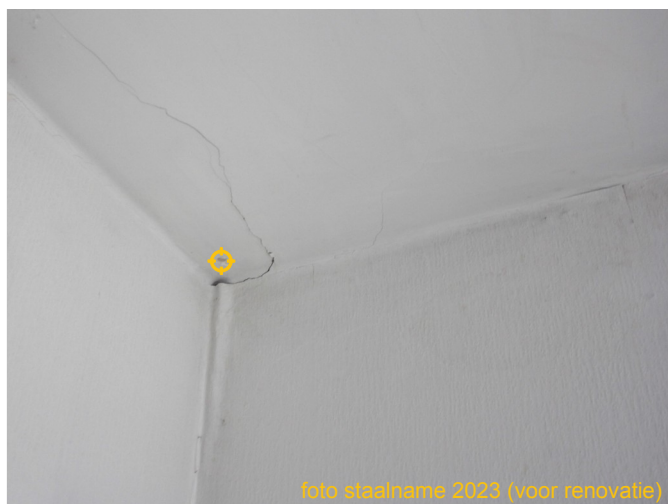
## Fiche 9: Pleisterwerk plafonds

Geen asbest

| Opmerking | <p>Het pleisterwerk van de woning werd in 2024 vernieuwd. De woning was/is echter ook voorzien van plafondpleisterwerk uit een risicobouwjaar. Dergelijk pleisterwerk is steeds asbestverdacht. Er werd een staalname uitgevoerd om de aanwezigheid van asbest in het pleisterwerk op te sporen. Volgende ruimtes werden gestaald:</p> <ul style="list-style-type: none"> <li>-keuken</li> <li>-hal</li> <li>-wasplaats/stooklokaal</li> <li>-badkamer</li> <li>-slaapkamer LA</li> </ul> |

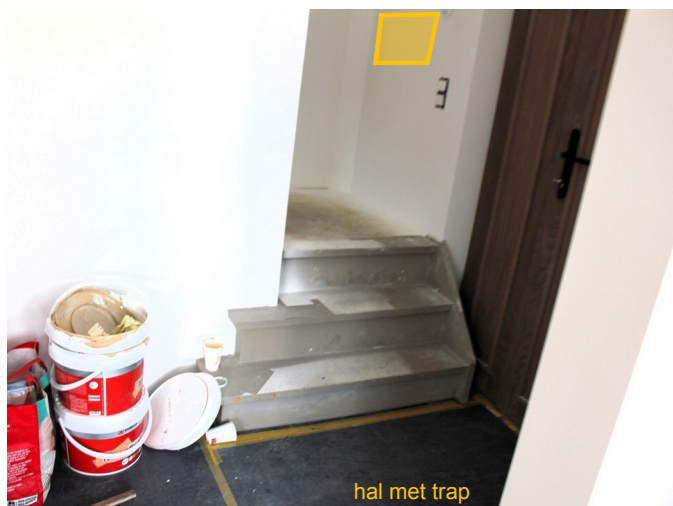
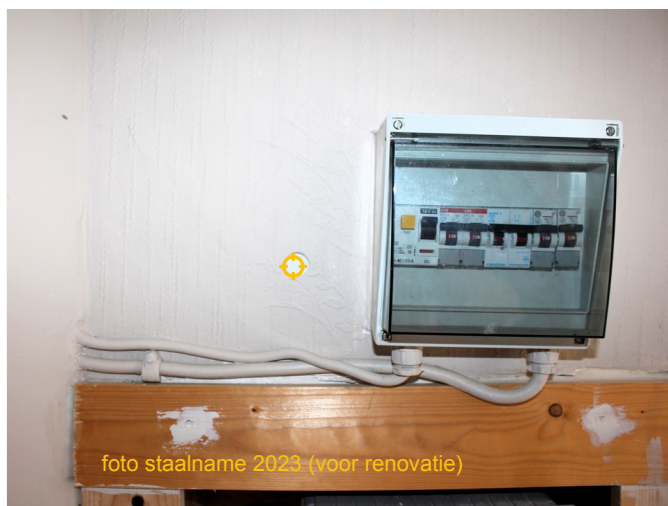
## Fiche 10: Pleisterwerk wanden

Geen asbest

| Opmerking | <p>Het pleisterwerk van de woning werd in 2024 vernieuwd. De woning was/is echter ook voorzien van wandpleisterwerk uit een risicobouwjaar. Dergelijk pleisterwerk is steeds asbestverdacht. Er werd een staalname uitgevoerd om de aanwezigheid van asbest in het pleisterwerk op te sporen. Volgende ruimtes werden gestaald:</p> <ul style="list-style-type: none"> <li>-keuken</li> <li>-hal</li> <li>-wasplaats/stooklokaal</li> <li>-badkamer</li> <li>-slaapkamer LA</li> </ul> |
