Asbestinventarisatetest

73040A0027/00K000

Attestnummer : 20250207-000325.001

Zone 1: manege

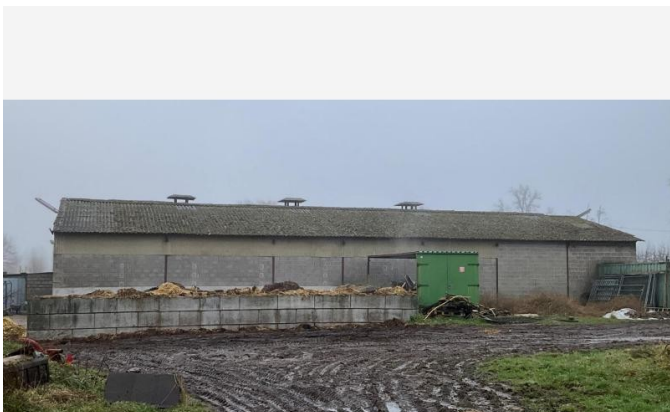
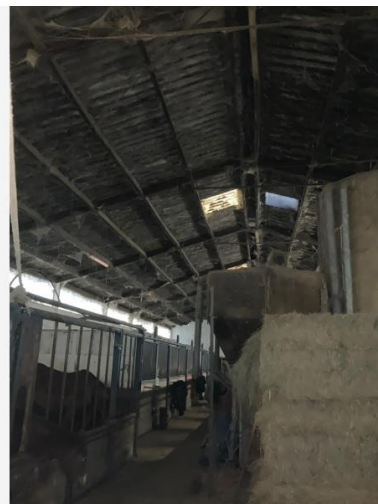
Het asbestmateriaal valt onder de mijlpaal van 2034.

Eindbeoordeling materiaalrisico	Hoog materiaalrisico en/of hoge kans op vezelvrijgave
---------------------------------	---

Gebondenheid	Categorie 1: hechtgebonden in oorsprong
Asbestsoort (vezeltype)	Crocidoliet aanwezig
Asbestconcentratie	Laag (< 50%)
Afschermingsgraad van het gehele materiaal	Geheel of deels (ook) vrij aan de binnenlucht
Toestand van het materiaal	Matig beschadigd, matig verweerd

Beschrijving	golfplaten op achterste stal
Omgeving	Grenst aan binnen- en buitenlucht
Primaire drager	Schuin dak
Asbestmateriaal	Dak- en gevelbekleding - Golfplaat
Bindmiddel van asbestmateriaal	Cement
Gebondenheid op basis van bindmiddel	Hecht
Hoeveelheid (oppervlakte - aantal)	<ul style="list-style-type: none">• 300,00 m² - 1 stuk
Totale oppervlakte	300,00 m ²
Eenvoudig bereikbaar	Ja
Bevestigingswijze	<ul style="list-style-type: none">• Geschroefd
Identificatiemethode	Vaststelling zonder monsternamen
Destructieve handeling voor identificatie	Nee

Dringend verwijderen

- Verwijder dit asbestmateriaal zo snel mogelijk. Volg de toestand goed op.
- Hemelwater dat afspoelt van asbestcement daken of gevels kan asbestdeeltjes bevatten. Gebruik het enkel voor gesloten circuits (bv. spoelen toiletten). Reinig na het vervangen van het dak of de gevel de dakgoten en regenwaterput of -ton om asbesthoudend sediment of slib te verwijderen

- Eenvoudige handelingen: mag via doe-het-zelf of door werknemer(s) met opleidingsattest eenvoudige handelingen mits inachtnaam van voorgeschreven collectieve en persoonlijke beschermingsmiddelen, zie ook: <https://ovam.vlaanderen.be/voorzorgsmaatregelen-bij-asbestverwijdering> zie ook toelichting achteraan dit attest.
- Eenvoudige handelingen: enkel door erkend asbestverwijderaar wegens grote hoeveelheid, erkend asbestverwijderaar aangeraden .

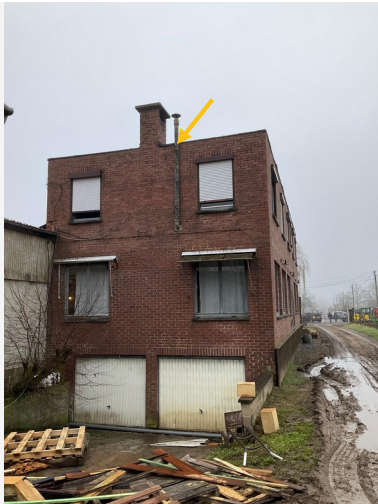
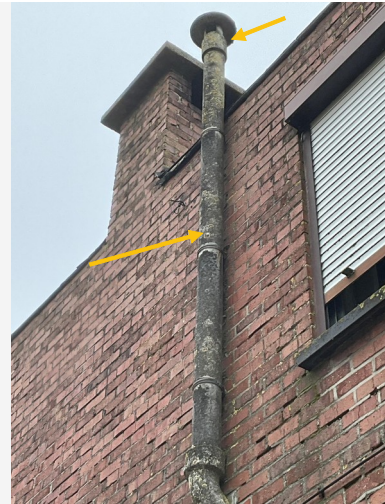
Het asbestmateriaal valt onder de mijlpaal van 2034.

Eindbeoordeling materiaalrisico	Verhoogd materiaalrisico en/of verhoogde kans op vezelvrijgave
---------------------------------	--

Gebondenheid	Categorie 1: hechtgebonden in oorsprong
Asbestsoort (vezeltype)	Crocidoliet aanwezig
Asbestconcentratie	Laag (< 50%)
Afschermingsgraad van het gehele materiaal	Geheel of deels vrij aan de buitenlucht
Toestand van het materiaal	Matig beschadigd, matig verweerd

Beschrijving	schouwpijp en hoed tegel gevel feestzaal
Omgeving	Buiten
Primaire drager	Ruimteverwarming
Asbestmateriaal	Rookgaskanaal
Bindmiddel van asbestmateriaal	Cement
Gebondenheid op basis van bindmiddel	Hecht
Hoeveelheid (lengte - omtrek - dikte - aantal)	<ul style="list-style-type: none">• 4,00 m - 40,00 cm - 1,00 cm - 1 stuk
Totaal volume	0,016 m ³
Eenvoudig bereikbaar	Ja
Bevestigingswijze	<ul style="list-style-type: none">• Geklemd
Identificatiemethode	Vaststelling zonder monsternamen
Destructieve handeling voor identificatie	Nee

Verwijderen

- Verwijder dit asbestmateriaal zo snel mogelijk. Volg de toestand goed op.

- Eenvoudige handelingen: mag via doe-het-zelf of door werknemer(s) met opleidingsattest eenvoudige handelingen mits inachtnaam van voorgeschreven collectieve en persoonlijke beschermingsmiddelen, zie ook: <https://ovam.vlaanderen.be/voorzorgsmaatregelen-bij-asbestverwijdering> zie ook toelichting achteraan dit attest.

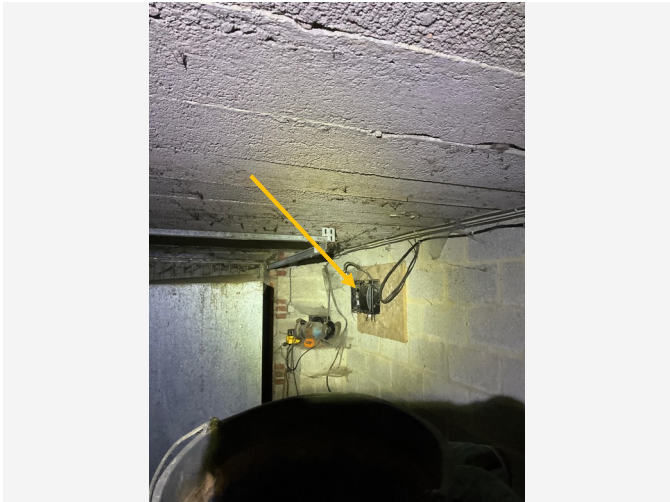
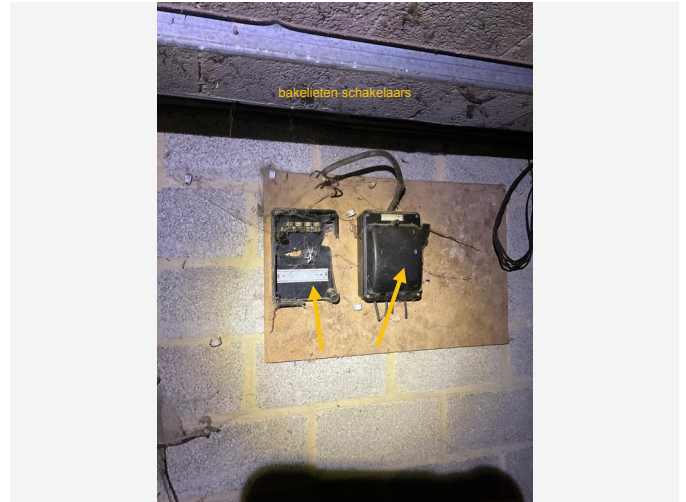
Fiche 3: bakelieten hoofdschakelaar in garage / kelder

Het asbestmateriaal valt onder de mijlpaal van 2040.

het breken, schuren van en /of boren in bakeliet kan vezelvrijgave veroorzaken.

Eindbeoordeling materiaalrisico	Verhoogd materiaalrisico en/of verhoogde kans op vezelvrijgave
---------------------------------	--

Gebondenheid	Categorie 1: hechtgebonden in oorsprong
Asbestsoort (vezeltype)	Crocidoliet aanwezig
Asbestconcentratie	Laag (< 50%)
Afschermingsgraad van het gehele materiaal	Geheel of deels (ook) vrij aan de binnenlucht
Toestand van het materiaal	Licht beschadigd, licht verweerd. Intact calciumsilicaatmateriaal of categorie III 'gebondenheid'

Beschrijving	bakelieten hoofdschakelaar in garage / kelder
Omgeving	Binnen
Primaire drager	Communicatie en elektrische infrastructuur en uitrusting
Asbestmateriaal	Plaat, paneel, tablet - Type Bakeliet
Bindmiddel van asbestmateriaal	Kunststof of -hars
Gebondenheid op basis van bindmiddel	Hecht
Hoeveelheid (oppervlakte - dikte - aantal)	<ul style="list-style-type: none">• 0,50 m² - 0,30 cm - 2 stuks
Totaal volume	0,003 m ³
Eenvoudig bereikbaar	Ja
Bevestigingswijze	<ul style="list-style-type: none">• Geschroefd
Identificatiemethode	Vaststelling zonder monstername
Destructieve handeling voor identificatie	Nee

Verwijderen

- Verwijder dit asbestmateriaal zo snel mogelijk. Volg de toestand goed op.

- Eenvoudige handelingen: mag via doe-het-zelf of door werknemer(s) met opleidingsattest eenvoudige handelingen mits inachtnaam van voorgeschreven collectieve en persoonlijke beschermingsmiddelen, zie ook: <https://ovam.vlaanderen.be/voorzorgsmaatregelen-bij-asbestverwijdering> zie ook toelichting achteraan dit attest.

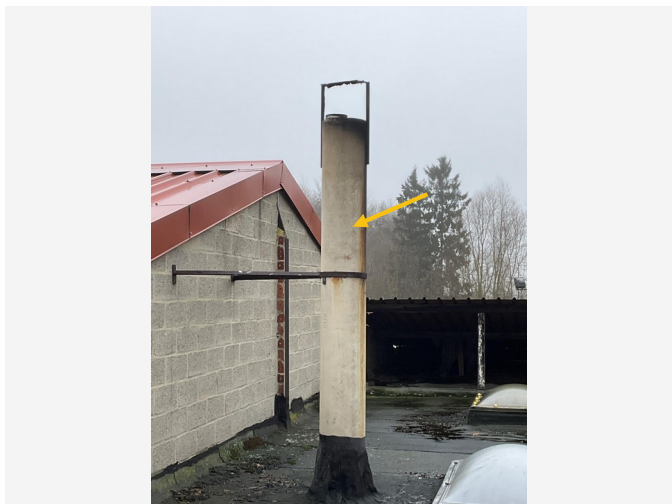
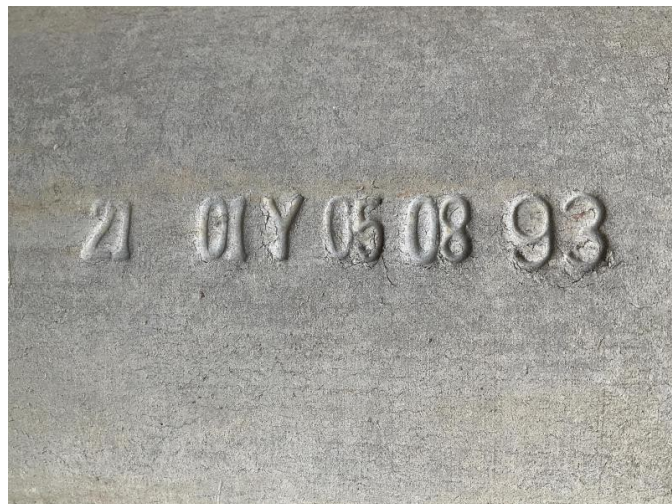
Het asbestmateriaal valt onder de mijlpaal van 2034.

Eindbeoordeling materiaalrisico	Laag materiaalrisico en/of verlaagde kans op vezelvrijgave
---------------------------------	--

Gebondenheid	Categorie 1: hechtgebonden in oorsprong
Asbestsoort (vezeltype)	Crocidoliet aanwezig
Asbestconcentratie	Laag (< 50%)
Afschermingsgraad van het gehele materiaal	Geheel of deels vrij aan de buitenlucht
Toestand van het materiaal	Licht beschadigd, licht verweerd. Intact calciumsilicaatmateriaal of categorie III 'gebondenheid'

Beschrijving	Schouwpijp op cafeteria
Omgeving	Buiten
Primaire drager	Ruimteverwarming
Asbestmateriaal	Rookgaskanaal
Bindmiddel van asbestmateriaal	Cement
Gebondenheid op basis van bindmiddel	Hecht
Hoeveelheid (lengte - omtrek - dikte - aantal)	<ul style="list-style-type: none">• 2,50 m - 65,00 cm - 2,00 cm - 1 stuk
Totaal volume	0,033 m ³
Eenvoudig bereikbaar	Ja
Bevestigingswijze	<ul style="list-style-type: none">• Geklemd
Identificatiemethode	Vaststelling zonder monstername
Destructieve handeling voor identificatie	Nee
Opmerking	schouwpijp uit asbestcement

Verwijderen

- Verwijder dit asbestmateriaal zo snel mogelijk. Volg de toestand goed op.

- Eenvoudige handelingen: mag via doe-het-zelf of door werknemer(s) met opleidingsattest eenvoudige handelingen mits inachtnaam van voorgeschreven collectieve en persoonlijke beschermingsmiddelen, zie ook: <https://ovam.vlaanderen.be/voorzorgsmaatregelen-bij-asbestverwijdering> zie ook toelichting achteraan dit attest.

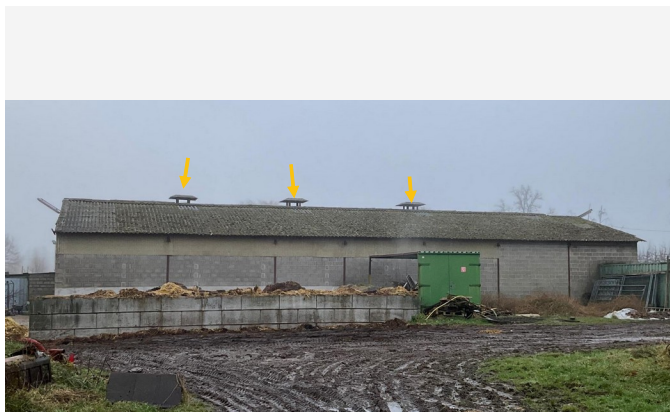
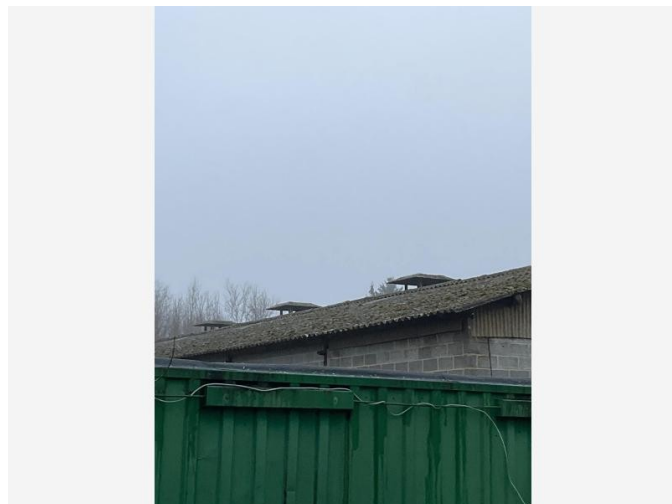
Het asbestmateriaal valt onder de mijlpaal van 2040.

Eindbeoordeling materiaalrisico	Verhoogd materiaalrisico en/of verhoogde kans op vezelvrijgave
---------------------------------	--

Gebondenheid	Categorie 1: hechtgebonden in oorsprong
Asbestsoort (vezeltype)	Crocidoliet aanwezig
Asbestconcentratie	Laag (< 50%)
Afschermingsgraad van het gehele materiaal	Geheel of deels vrij aan de buitenlucht
Toestand van het materiaal	Matig beschadigd, matig verweerd

Beschrijving	verluchtungskokers op dak achterste stal
Omgeving	Grenst aan binnen- en buitenlucht
Primaire drager	Schuin dak
Asbestmateriaal	Plaat, paneel, tablet - Generiek
Bindmiddel van asbestmateriaal	Cement
Gebondenheid op basis van bindmiddel	Hecht
Hoeveelheid (oppervlakte - dikte - aantal)	• 2,00 m ² - 1,50 cm - 3 stuks
Totaal volume	0,09 m ³
Eenvoudig bereikbaar	Ja
Bevestigingswijze	• Geschroefd
Identificatiemethode	Vaststelling zonder monstername
Destructieve handeling voor identificatie	Nee
Opmerking	3 verluchtungskokers met hoed op dak stal achteraan

Verwijderen

- Verwijder dit asbestmateriaal zo snel mogelijk. Volg de toestand goed op.
- Hemelwater dat afspoelt van asbestcement daken of gevels kan asbestdeeltjes bevatten. Gebruik het enkel voor gesloten circuits (bv. spoelen toiletten). Reinig na het vervangen van het dak of de gevel de dakgoten en regenwaterput of -ton om asbesthoudend sediment of slib te verwijderen

- Eenvoudige handelingen: mag via doe-het-zelf of door werknemer(s) met opleidingsattest eenvoudige handelingen mits inachtnaam van voorgeschreven collectieve en persoonlijke beschermingsmiddelen, zie ook: <https://ovam.vlaanderen.be/voorzorgsmaatregelen-bij-asbestverwijdering>

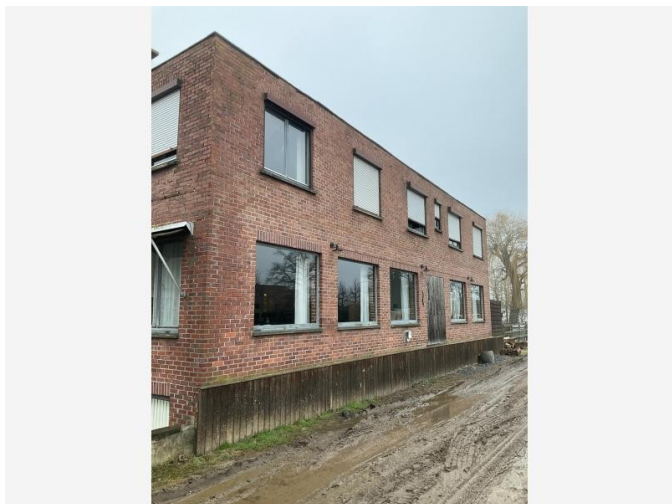
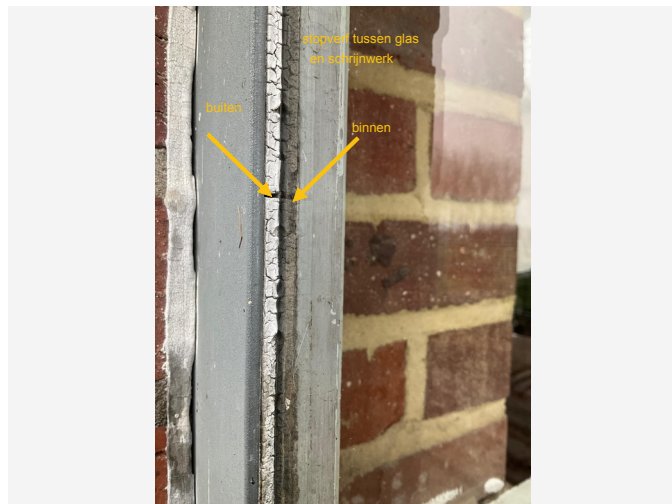
manipuleren van de stopverf / mastiek kan vezels vrijbrengen in de omgeving.

Eindbeoordeling materiaalrisico	Laag materiaalrisico en/of verlaagde kans op vezelvrijgave
---------------------------------	--

Gebondenheid	Categorie 1: hechtgebonden in oorsprong
Asbestsoort (vezeltype)	Alleen chrysotiel
Asbestconcentratie	Laag (< 50%)
Afschermingsgraad van het gehele materiaal	Geheel of deels (ook) vrij aan de binnenlucht
Toestand van het materiaal	Licht beschadigd, licht verweerd. Intact calciumsilicaatmateriaal of categorie III 'gebondenheid'

#	Type	Referentie	Resultaat
6.1	Puntmonster	1	Chrysotiel

Beschrijving	stopverf tussen glas en buitenschrijnwerk
Omgeving	Grenst aan binnen- en buitenlucht
Primaire drager	Wandopening verticaal (raam, deur, ...)
Asbestmateriaal	In-situ afwerkingslagen - Pasta, stopverf, voegsel, stopsel, vulsel, mastiek, katten, ...
Bindmiddel van asbestmateriaal	Kitten, mastiek, pasta
Gebondenheid op basis van bindmiddel	Hecht
Hoeveelheid (gewicht - aantal)	<ul style="list-style-type: none">• 10,00 kg - 1 stuk
Totaal gewicht	10,00 kg
Eenvoudig bereikbaar	Ja
Bevestigingswijze	<ul style="list-style-type: none">• Verlijmd, ingegoten, versmeerd
Identificatiemethode	Vaststelling met monstername
Destructieve handeling voor identificatie	Nee

Zorgvuldig beheren

- Zorg voor een veilig beheer. Vermijd het beschadigen van het asbestmateriaal. Controleer de toestand jaarlijks op wijzigingen.

- Eenvoudige handelingen: mag via doe-het-zelf of door werknemer(s) met opleidingsattest eenvoudige handelingen bij volledige demontage van het raam
mits inachtnaam van voorgeschreven collectieve en persoonlijke beschermingsmiddelen,
zie ook: <https://ovam.vlaanderen.be/voorzorgsmaatregelen-bij-asbestverwijdering>
- Eenvoudige handelingen: enkel door erkend asbestverwijderaar bij enkelvoudige demontage van het glas dient dit overgelaten te worden aan erkende asbestverwijderaar.
mits inachtnaam van voorgeschreven collectieve en persoonlijke beschermingsmiddelen,
zie ook: <https://ovam.vlaanderen.be/voorzorgsmaatregelen-bij-asbestverwijdering>

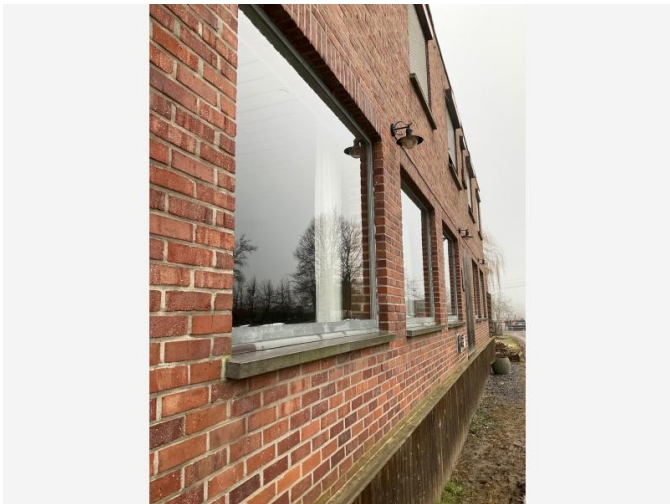
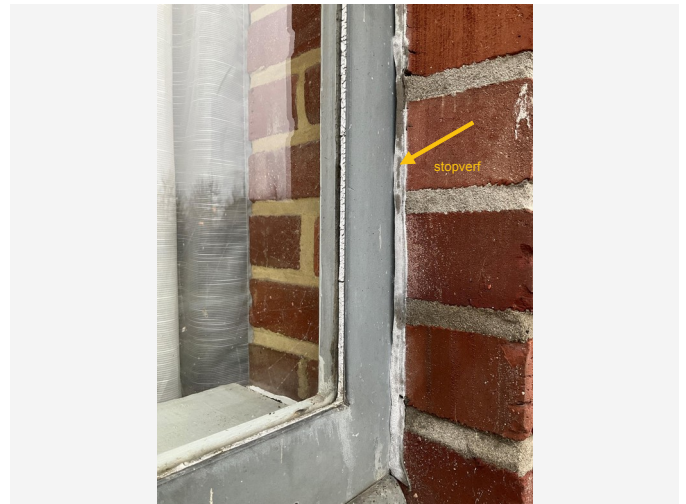
Eindbeoordeling materiaalrisico	Laag materiaalrisico en/of verlaagde kans op vezelvrijgave
---------------------------------	--

Gebondenheid	Categorie 1: hechtgebonden in oorsprong
Asbestsoort (vezeltype)	Alleen chrysotiel
Asbestconcentratie	Laag (< 50%)
Afschermingsgraad van het gehele materiaal	Geheel of deels vrij aan de buitenlucht
Toestand van het materiaal	Licht beschadigd, licht verweerd. Intact calciumsilicaatmateriaal of categorie III 'gebondenheid'

#	Type	Referentie	Resultaat
7.1	Puntmonster	2	Chrysotiel

Beschrijving	stopverf tussen buitenschrijnwerk en gevel
Omgeving	Buiten
Primaire drager	Wandopening verticaal (raam, deur, ...)
Asbestmateriaal	In-situ afwerkingslagen - Pasta, stopverf, voegsel, stopsel, vulsel, mastiek, katten, ...
Bindmiddel van asbestmateriaal	Kitten, mastiek, pasta
Gebondenheid op basis van bindmiddel	Hecht
Hoeveelheid (gewicht - aantal)	<ul style="list-style-type: none">• 15,00 kg - 1 stuk
Totaal gewicht	15,00 kg
Eenvoudig bereikbaar	Ja
Bevestigingswijze	<ul style="list-style-type: none">• Verlijmd, ingegoten, versmeerd
Identificatiemethode	Vaststelling met monstername
Destructieve handeling voor identificatie	Nee
Opmerking	mastiek/stopverf tussen buitenschrijnwerk en gevel is asbesthoudend

Zorgvuldig beheren

- Zorg voor een veilig beheer. Vermijd het beschadigen van het asbestmateriaal. Controleer de toestand jaarlijks op wijzigingen.

- Eenvoudige handelingen: enkel door erkend asbestverwijderaar bij verwijderen van verkleefd stopverf zullen er ook resten op de gevelsteen zitten, deze dienen via schuren verwijderd te worden, bij schuren komen er onvermijdelijk vezels vrij, erkende asbestverwijderaars zijn hier de aangewezen personen bij verwijdering.

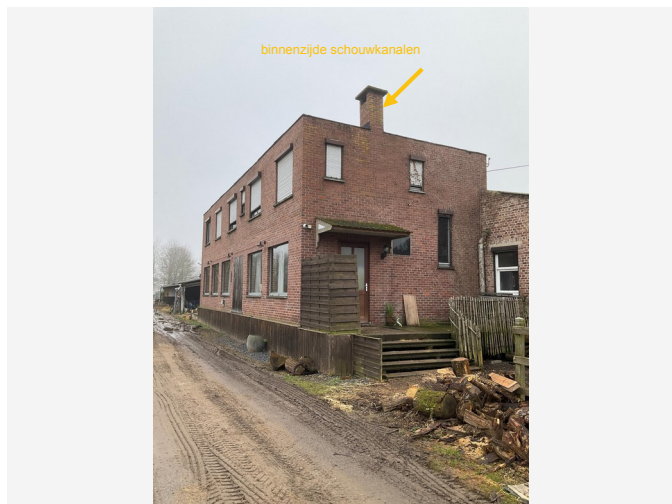
Tijdelijke beperking

Reden: Er is geen volledige risicobeoordeling mogelijk

Uitleg van de asbestdeskundige: binnenzijde van schouwkanalen niet inspecteerbaar mogelijks nog asbesthoudende materialen aanwezig

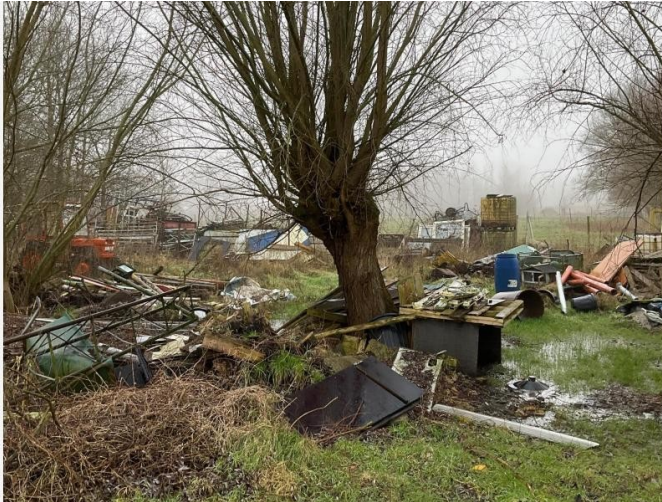
Tijdelijke beperking

Reden: Er is geen volledige risicobeoordeling mogelijk

Uitleg van de asbestdeskundige: stuk grond gebruikt als plaatselijke opslagplaats voor resten

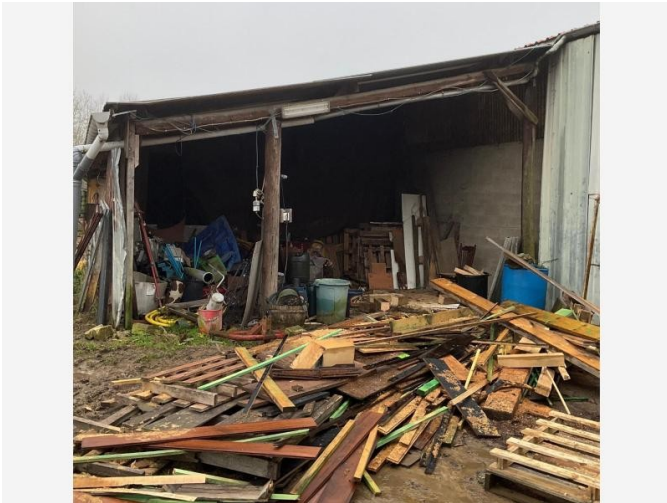
Tijdelijke beperking

Reden: Materiaal in opslag

Uitleg van de asbestdeskundige: hangaar met opslag, volledige inspectie niet mogelijk

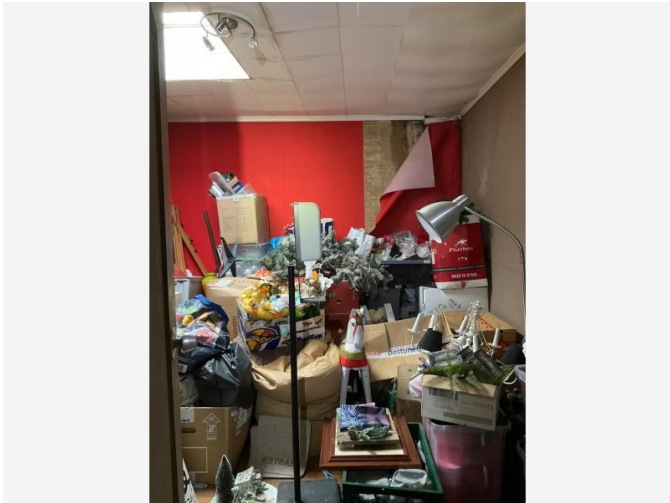
Tijdelijke beperking

Reden: Materiaal in opslag

Uitleg van de asbestdeskundige: verdieping ligt vol met allerlei materiaal/materieel, inspectie beperkend

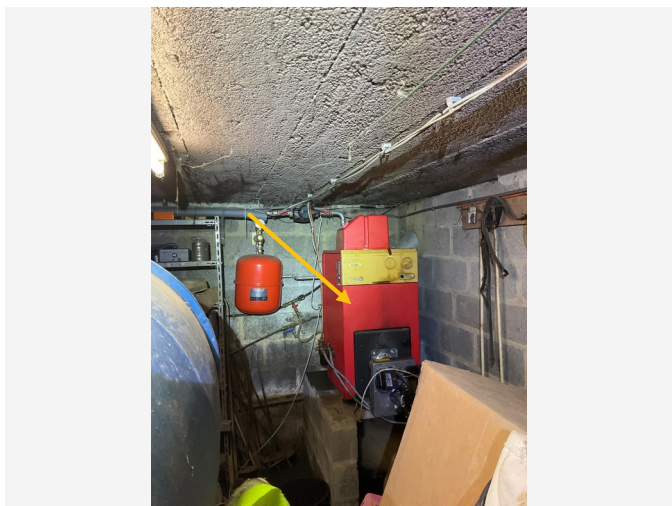
oude CV-ketel bevat mogelijk nog asbesthoudende dichtingen en onderdelen.

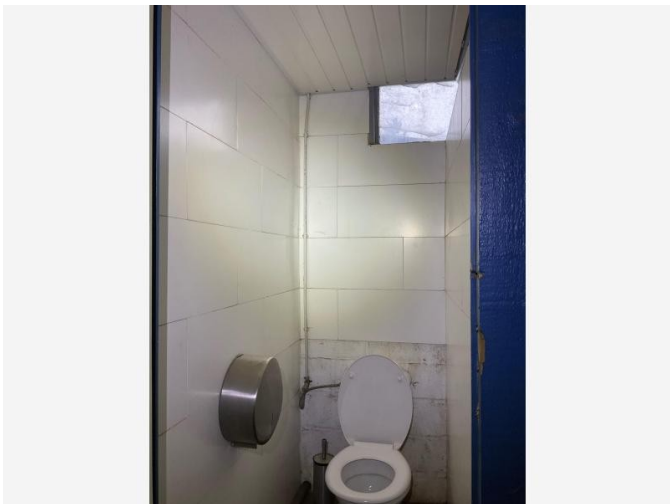
vroeger werd er asbest toegevoegd aan tegellijm ter verbetering van de hechting in vochtige ruimten.

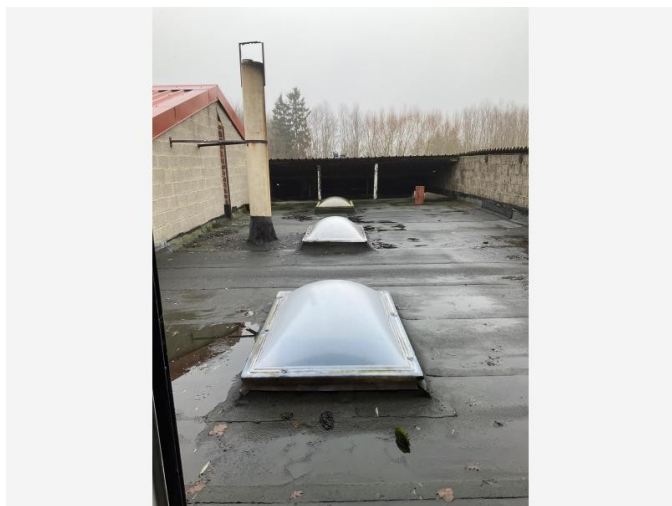
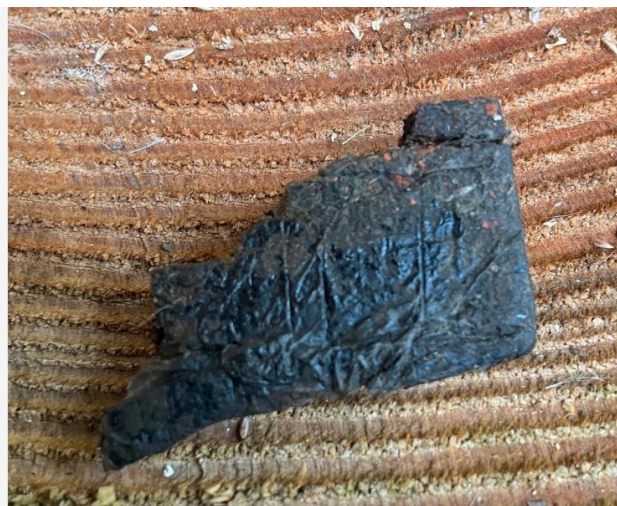
Fiche 14: roofing op plat dak

Geen asbest

#	Type	Referentie	Resultaat
14.1	Puntmonster	3	Geen asbest
