# Asbestinventarisatetest

73040A0025/00F000

Attestnummer : 20250207-000293.000

**Niet-asbestveilig**

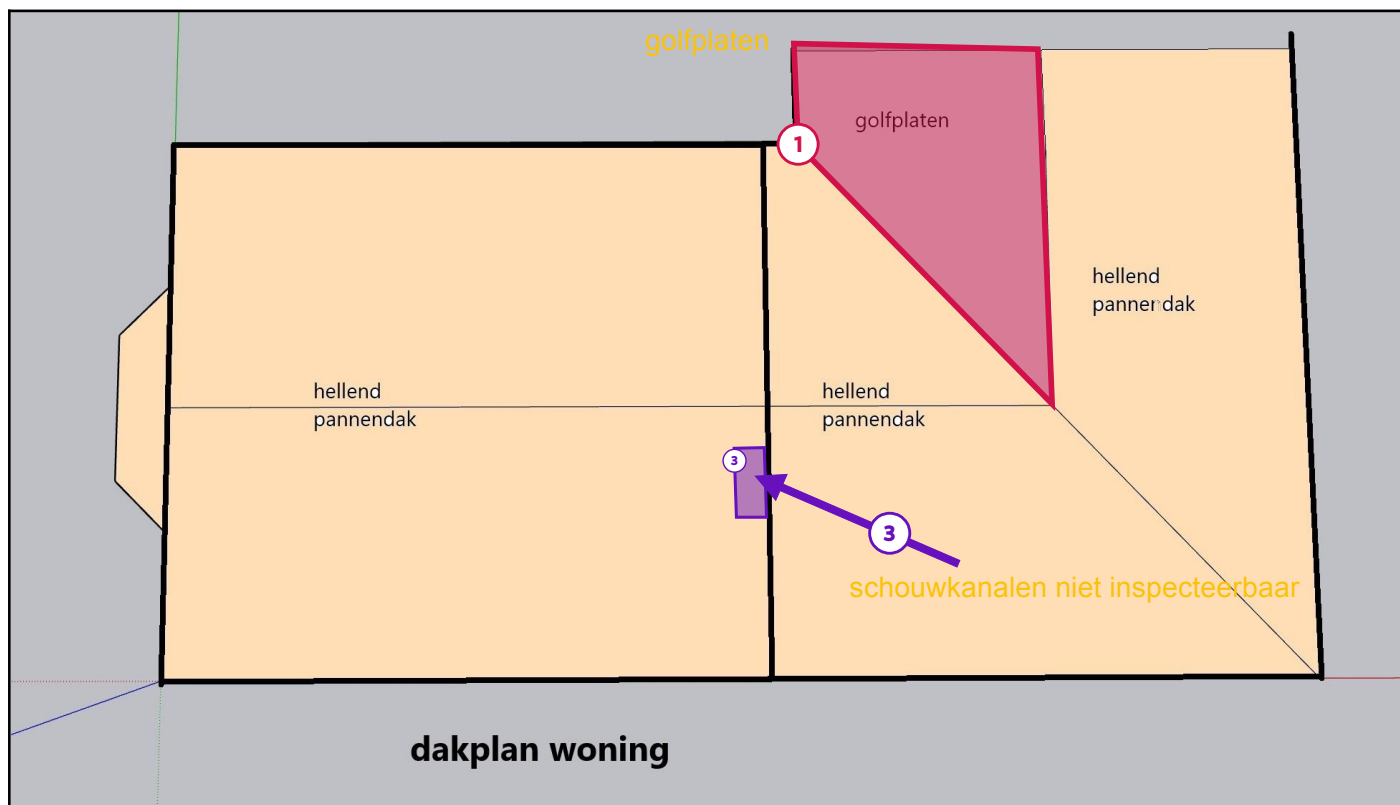
## Plan 1.6: dakplan woning

Beschrijving	Type	Actie
1. Golfplaten op gebouwen	Asbestmateriaal	Dringend verwijderen
3. schouwen	Beperking	-

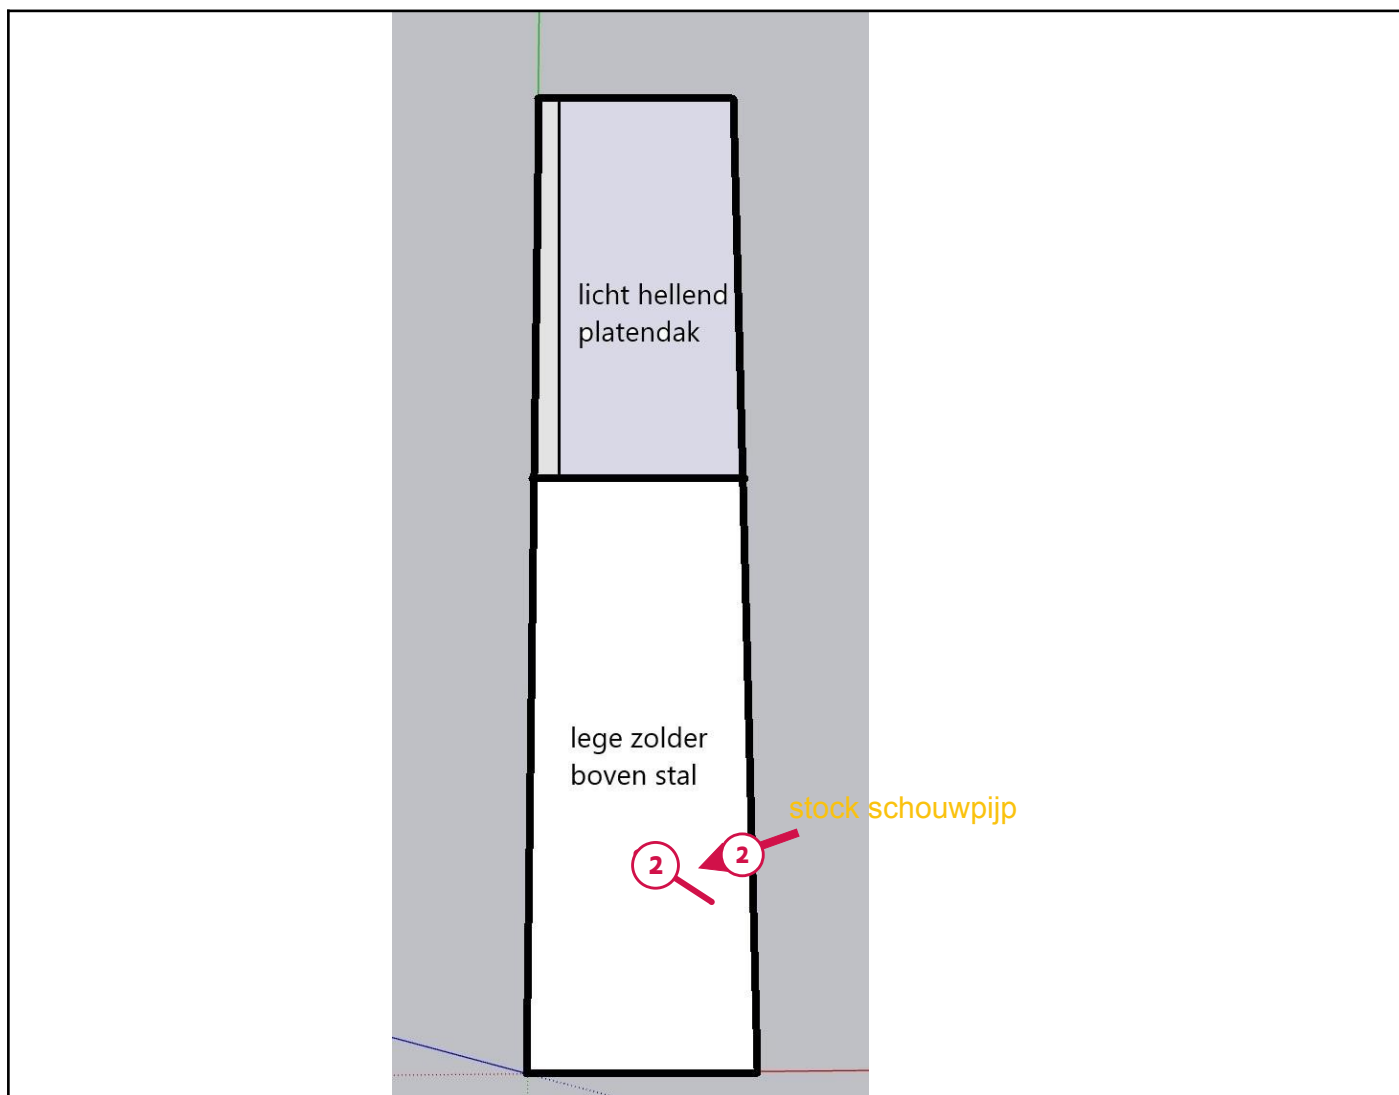
## Plan 1.8: zolderplan stal rechts

Beschrijving	Type	Actie
2. schoorpijp op zolder stal rechts	Asbestmateriaal	<b>Dringend verwijderen</b>

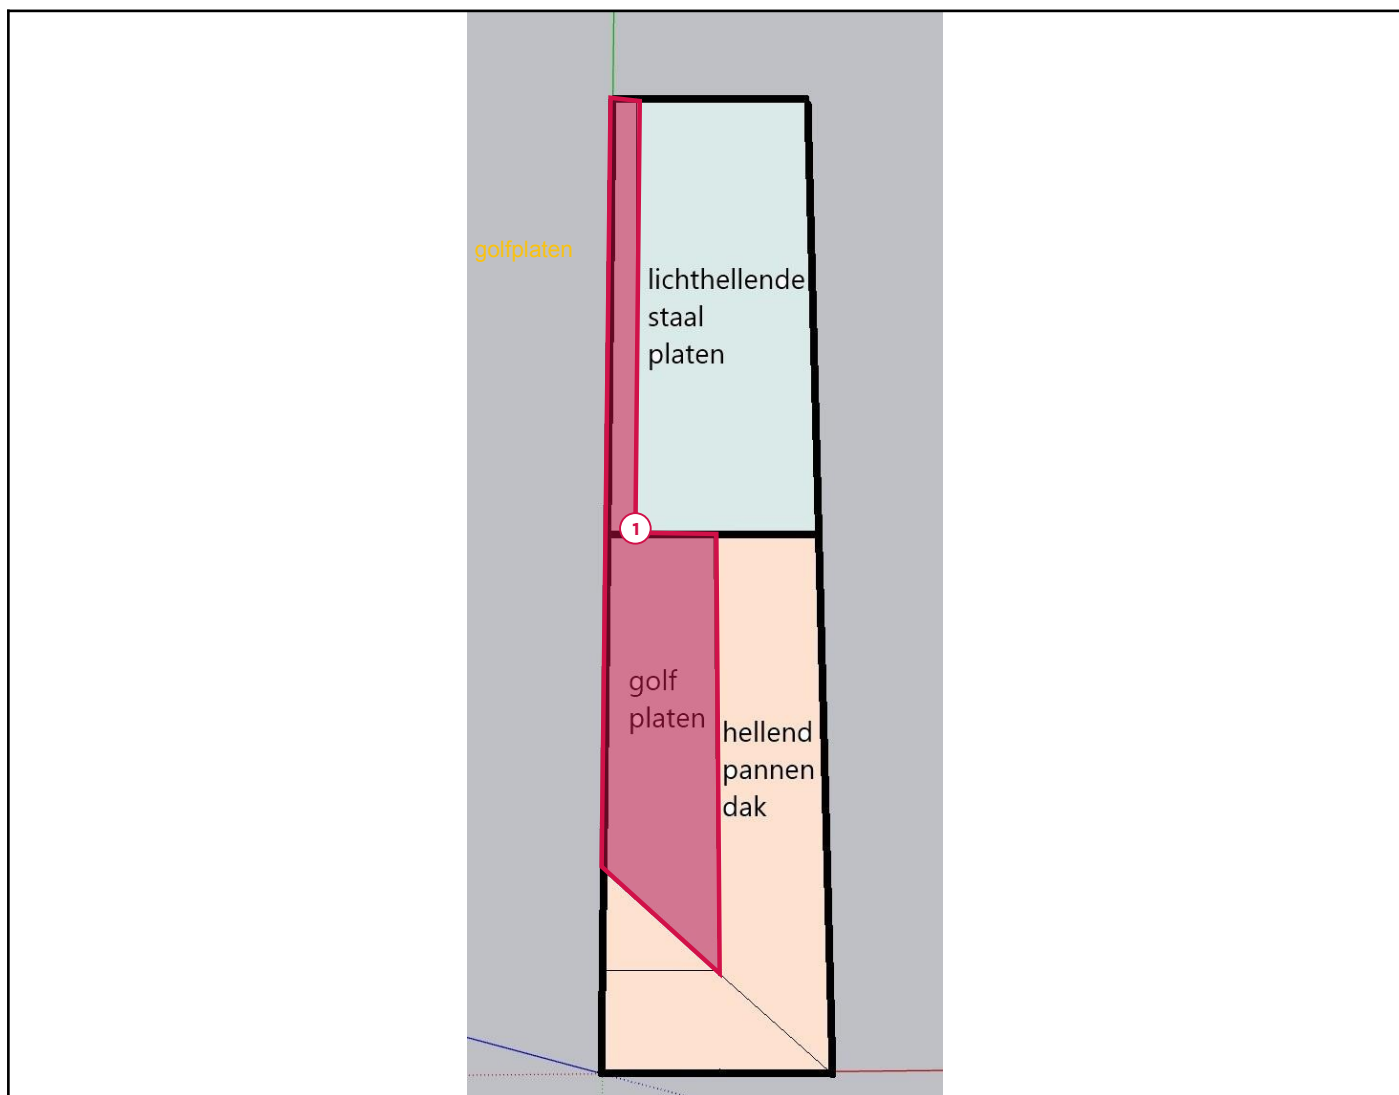
## Plan 1.9: dakplan stal rechts

Beschrijving	Type	Actie
1. Golfplaten op gebouwen	Asbestmateriaal	Dringend verwijderen

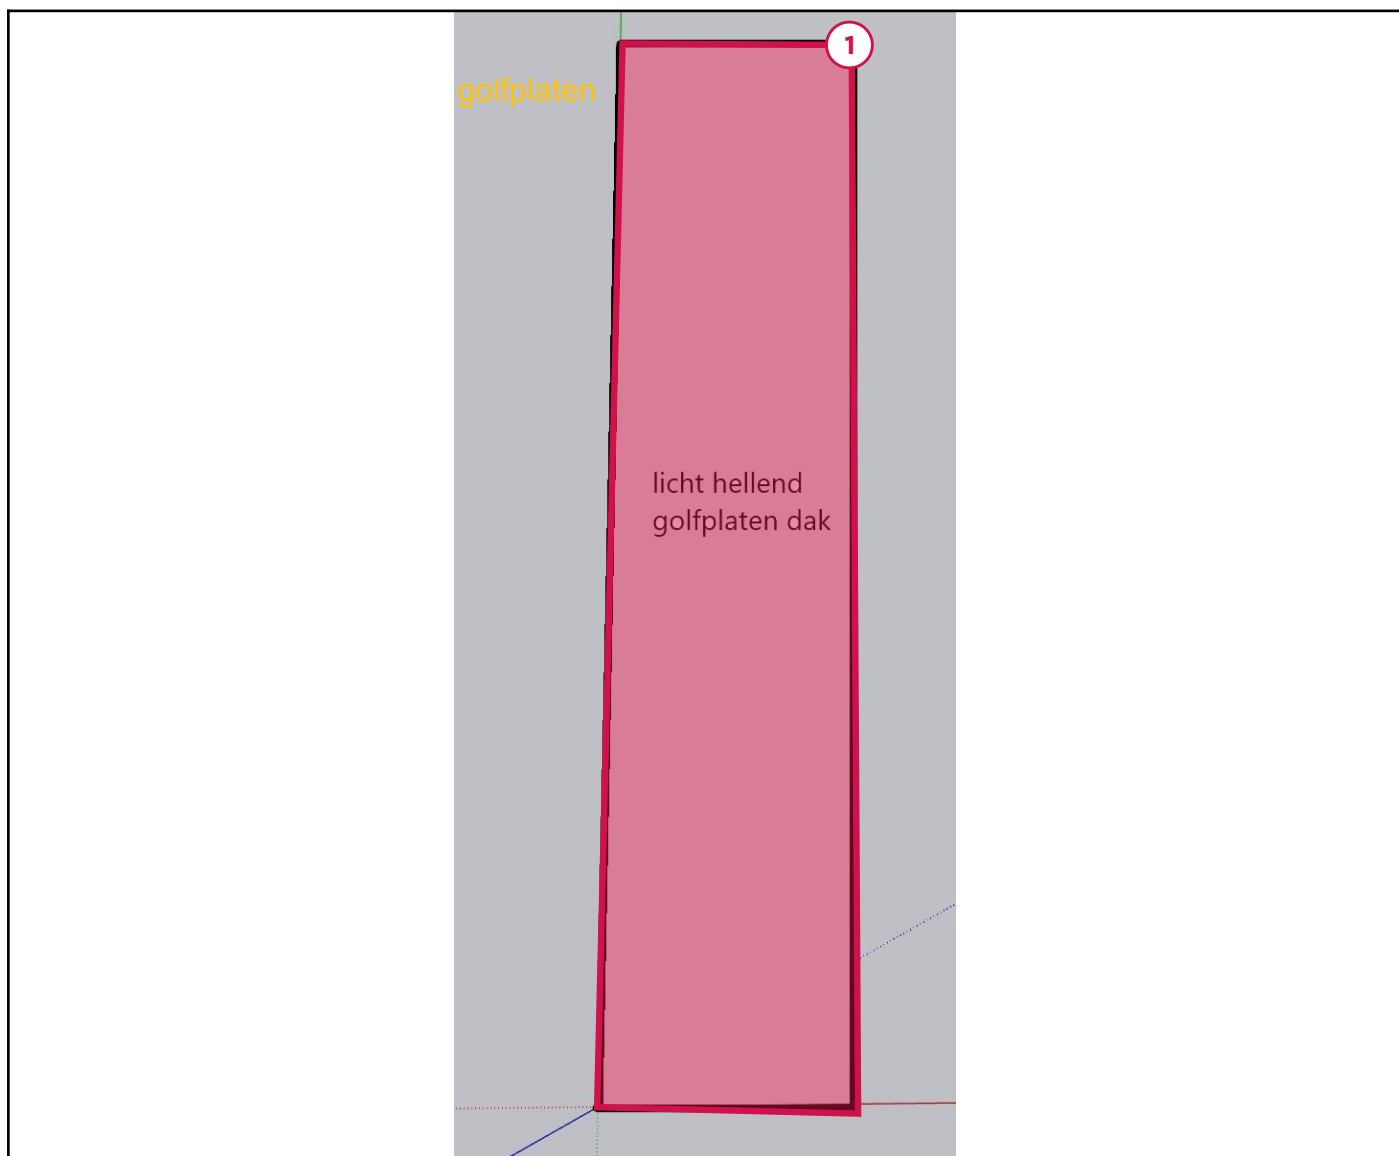
## Plan 1.11: dakplan stal links

Beschrijving	Type	Actie
1. Golfplaten op gebouwen	Asbestmateriaal	Dringend verwijderen

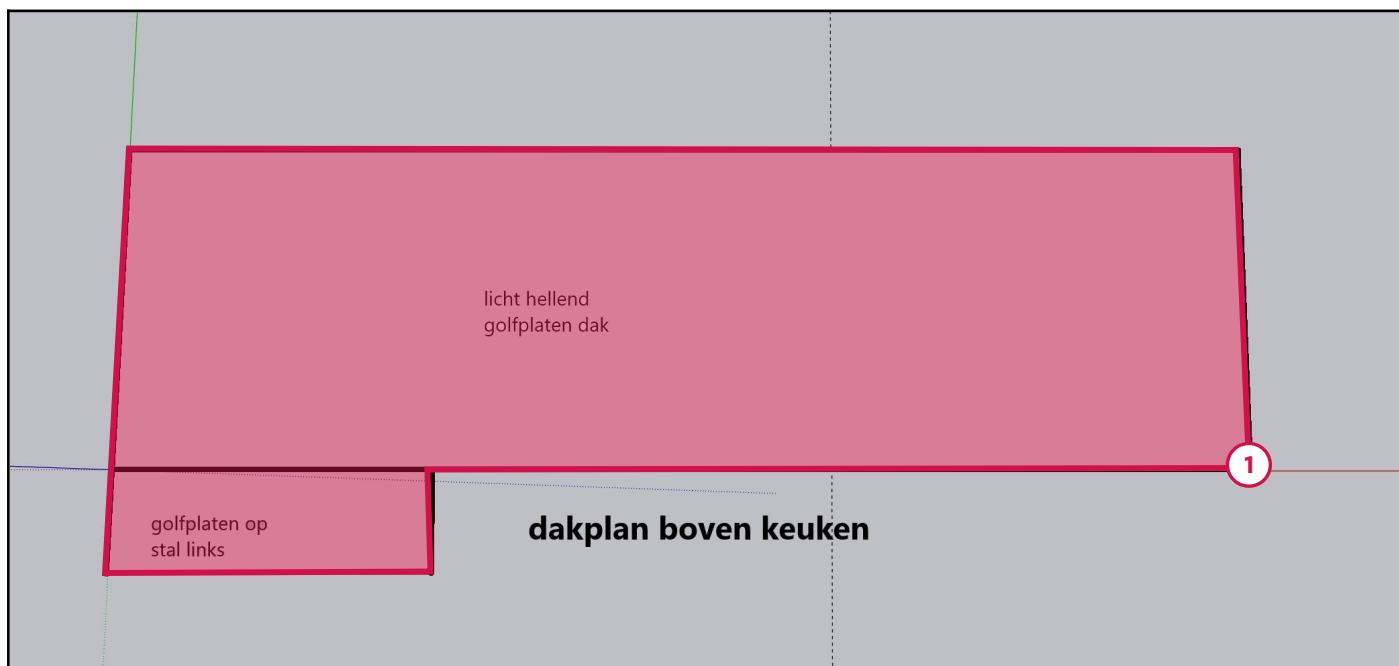
## Plan 1.14: dakplan gebouw achteraan

Beschrijving	Type	Actie
1. Golfplaten op gebouwen	Asbestmateriaal	Dringend verwijderen

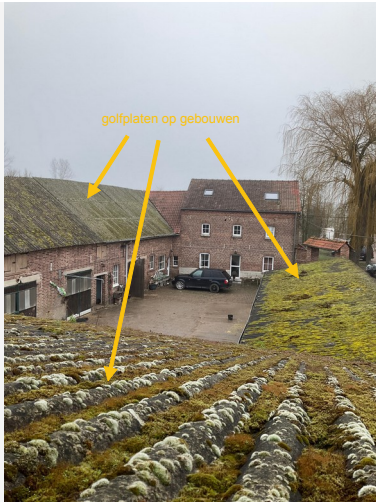
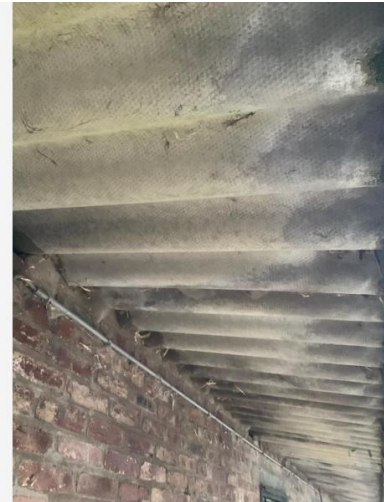
Overzichtsfoto

Detailfoto

Het asbestmateriaal valt onder de mijlpaal van 2034.

**Dringend verwijderen**

Eindbeoordeling materiaalrisico	Hoog materiaalrisico en/of hoge kans op vezelvrijgave
---------------------------------	---

Gebondenheid	Categorie 1: hechtgebonden in oorsprong
Asbestsoort (vezeltype)	Crocidoliet aanwezig
Asbestconcentratie	Laag (< 50%)
Afschermingsgraad van het gehele materiaal	Geheel of deels (ook) vrij aan de binnenlucht
Toestand van het materiaal	Matig beschadigd, matig verweerd

Beschrijving	Golfplaten op gebouwen
Omgeving	Grenst aan binnen- en buitenlucht
Primaire drager	Schuin dak
Asbestmateriaal	Dak- en gevelbekleding - Golfplaat
Bindmiddel van asbestmateriaal	Cement
Gebondenheid op basis van bindmiddel	Hecht
Hoeveelheid (oppervlakte - aantal)	<ul style="list-style-type: none"><li>• 379,00 m<sup>2</sup> - 1 stuk</li></ul>
Totale oppervlakte	379,00 m <sup>2</sup>
Eenvoudig bereikbaar	Ja
Bevestigingswijze	<ul style="list-style-type: none"><li>• Geschroefd</li></ul>
Identificatiemethode	Vaststelling zonder monsternamen
Destructieve handeling voor identificatie	Nee
Opmerking	golfplaten op stal links, rechts en achteraan

- Verwijder dit asbestmateriaal zo snel mogelijk. Volg de toestand goed op.
- Hemelwater dat afspoelt van asbestcement daken of gevels kan asbestdeeltjes bevatten. Gebruik het enkel voor gesloten circuits (bv. spoelen toiletten). Reinig na het vervangen van het dak of de gevel de dakgoten en regenwaterput of -ton om asbesthoudend sediment of slib te verwijderen

- Eenvoudige handelingen: mag via doe-het-zelf of door werknemer(s) met opleidingsattest eenvoudige handelingen mits inachtnaam van voorgeschreven collectieve en persoonlijke beschermingsmiddelen, zie ook: <https://ovam.vlaanderen.be/voorzorgsmaatregelen-bij-asbestverwijdering> zie ook toelichting achteraan dit attest.

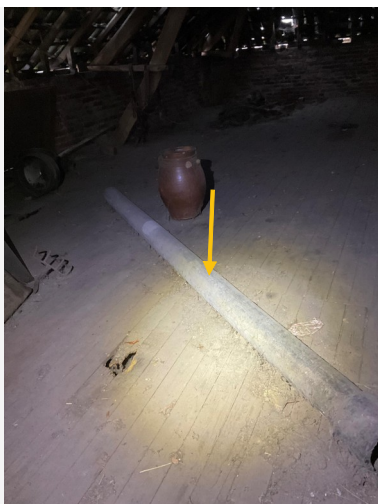
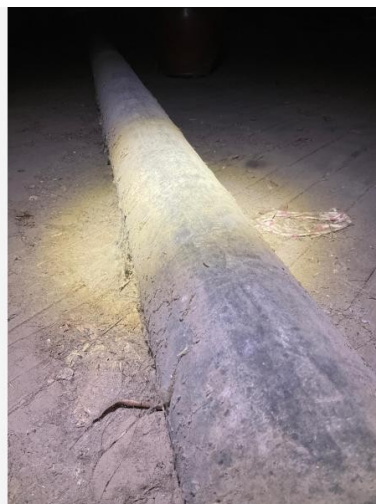
Overzichtsfoto

Detailfoto

Het asbestmateriaal valt onder de mijlpaal van 2040.

**Dringend verwijderen**

Beschrijving	schouwpijp op zolder stal rechts
Type afvalstof	Betreft stock-voorraad of gedemonteerde asbestmaterialen
Aanwezige resten	schouwpijp
Omgeving	Binnen
Primaire drager	Vloer
Asbestmaterialen	<ul style="list-style-type: none"><li>• Rookgaskanaal</li></ul>
Bindmiddel van asbestmateriaal	Cement
Gebondenheid op basis van bindmiddel	Hecht
Hoeveelheid (gewicht - aantal)	<ul style="list-style-type: none"><li>• 25,00 kg - 1 stuk</li></ul>
Totaal gewicht	25,00 kg
Eenvoudig bereikbaar	Ja
Identificatiemethode	Vaststelling zonder monsternamen

- Verwijder het asbestafval.

- Eenvoudige handelingen: mag via doe-het-zelf of door werknemer(s) met opleidingsattest eenvoudige handelingen mits inachtnaam van voorgeschreven collectieve en persoonlijke beschermingsmiddelen, zie ook: <https://ovam.vlaanderen.be/voorzorgsmaatregelen-bij-asbestverwijdering> zie ook toelichting achteraan dit attest.

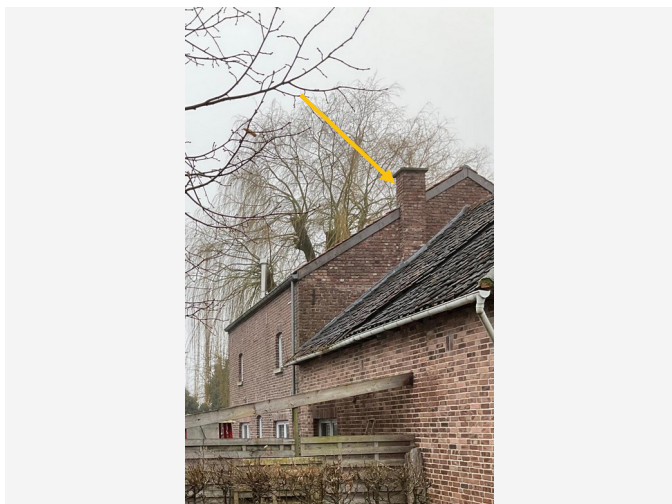
*Situeringfoto*

**Reden:** Er is geen volledige risicobeoordeling mogelijk

**Uitleg van de asbestdeskundige:** binnenzijde van schouw niet inspecteerbaar mogelijks nog asbesthoudende materialen aanwezig

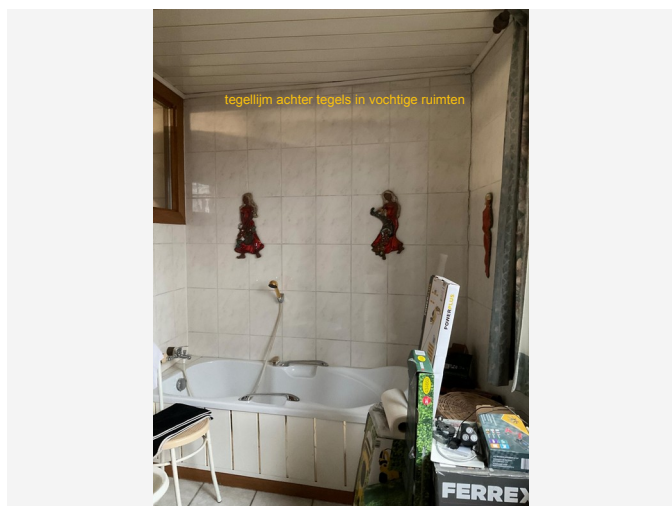
vroeger werd er asbest toegevoegd aan tegellijm ter verbetering van de hechting in vochtige ruimten.

Identificatiemethode	Redelijk vermoeden
Primaire drager	Binnenwand
(Asbest)materiaal	In-situ afwerkingslagen - Lijm laag
Bindmiddel	Cement
Gebondenheid bindmiddel	Hecht

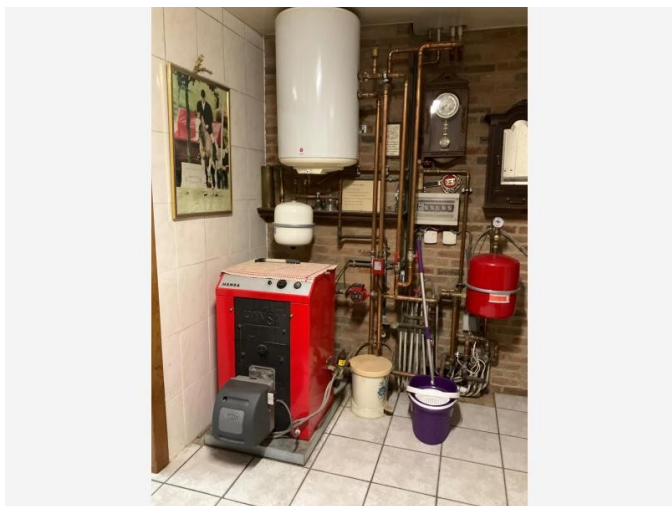
oude CV-ketel bevat mogelijk nog asbesthoudende dichtingen en onderdelen.

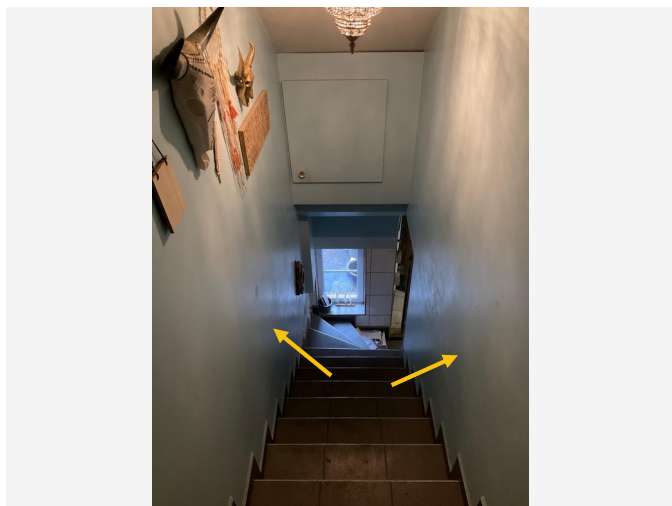
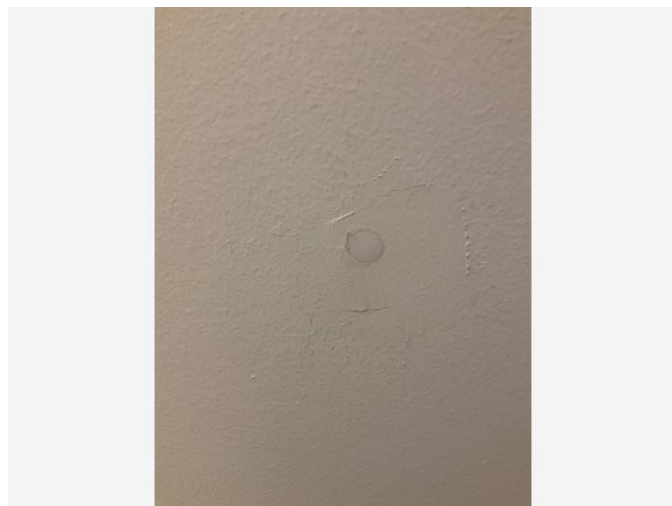
Geen asbest

#	Type	Referentie	Resultaat
6.1	Mengmonster	1	Geen asbest

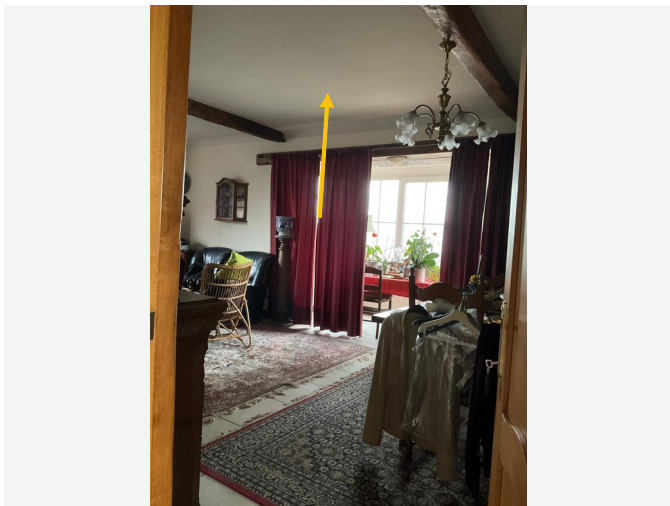
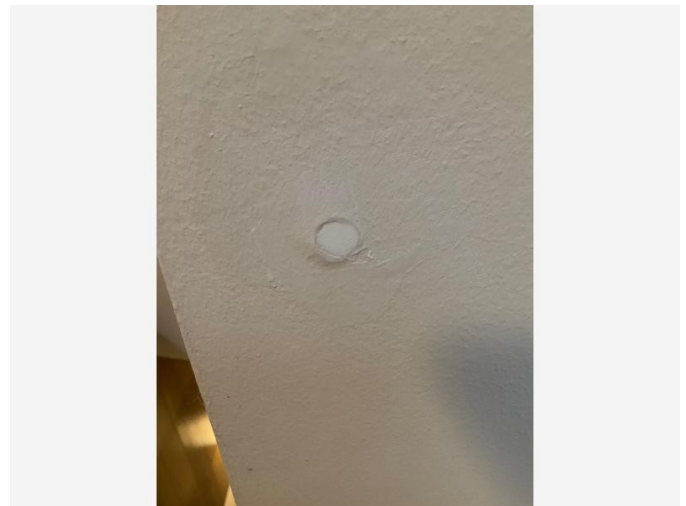
Geen asbest

#	Type	Referentie	Resultaat
7.1	Mengmonster	2	Geen asbest
