Asbestinventarisatetest

Gulderij 40, 1980 Zemst

Attestnummer : 20250126-000106.000

Uitgegeven op : 26.01.2025

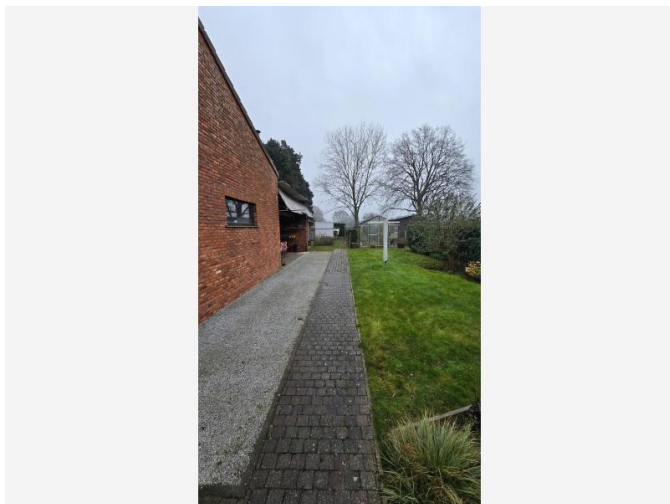
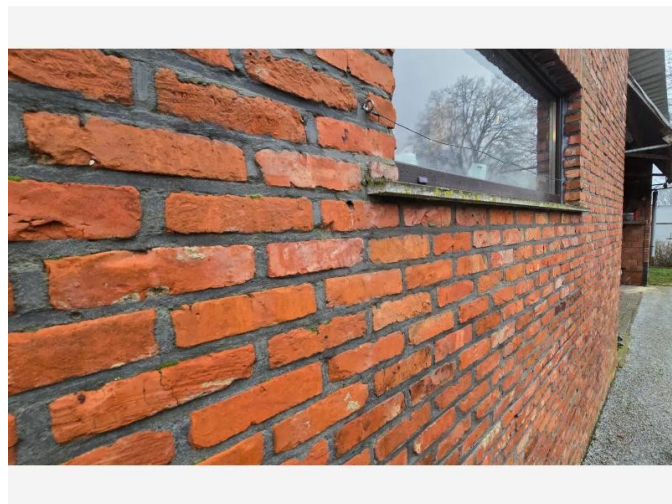
Het asbestmateriaal valt onder de mijlpaal van 2040.

Afschuren van de toepassing zal de blootstellingrisico's verhogen.

Eindbeoordeling materiaalrisico	Verhoogd materiaalrisico en/of verhoogde kans op vezelvrijgave
---------------------------------	--

Gebondenheid	Categorie 1: hechtgebonden in oorsprong
Asbestsoort (vezeltype)	Crocidoliet aanwezig
Asbestconcentratie	Laag (< 50%)
Afschermingsgraad van het gehele materiaal	Geheel of deels vrij aan de buitenlucht
Toestand van het materiaal	Matig beschadigd, matig verweerd

Beschrijving	Vensterbanktablet
Omgeving	Buiten
Primaire drager	Wandopening verticaal (raam, deur, ...)
Asbestmateriaal	Plaat, paneel, tablet - Generiek
Bindmiddel van asbestmateriaal	Cement
Gebondenheid op basis van bindmiddel	Hecht
Hoeveelheid (oppervlakte - dikte - aantal)	<ul style="list-style-type: none">• 0,50 m² - 2,00 cm - 1 stuk
Totaal volume	0,01 m ³
Eenvoudig bereikbaar	Ja
Bevestigingswijze	<ul style="list-style-type: none">• Verlijmd, ingegoten, versmeerd
Identificatiemethode	Vaststelling zonder monsternamen
Destructieve handeling voor identificatie	Nee
Opmerking	De vermelde oppervlaktes en volumes betreffen een beredeneerde schatting. Er worden geen rechten verleend aan deze oppervlaktes/volumes. De dikte is een schatting die voorkomt uit de monsterplaatsen en is daarom niet altijd representatief.

- Zorg voor een veilig beheer. Vermijd het beschadigen van het asbestmateriaal. Controleer de toestand jaarlijks op wijzigingen.

- Eenvoudige handelingen: mag via doe-het-zelf of door werknemer(s) met opleidingsattest eenvoudige handelingen
EH via doe-het zelf : De dorpels of tabletten kunnen voorzichtig losgebeiteld worden , extra bevochtigen om stof te voorkomen + dragen van de nodige beschermingsmiddelen (mondmasker ffp3, handschoenen, tyvec 5/6) verpakken in plastic folie en afvoeren naar het containerpark als hechtgebonden asbestafval.

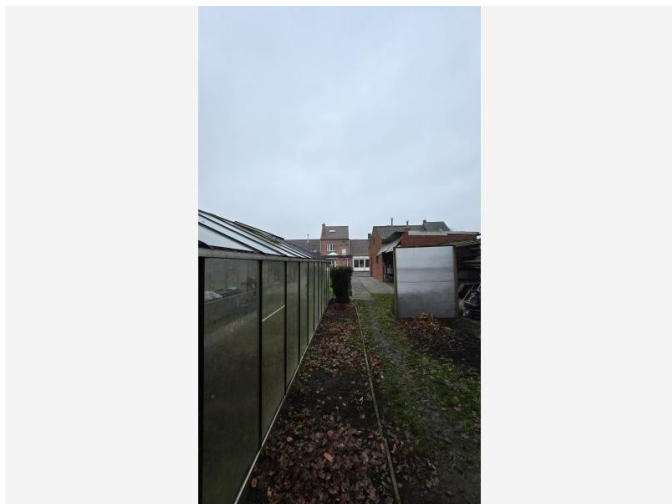
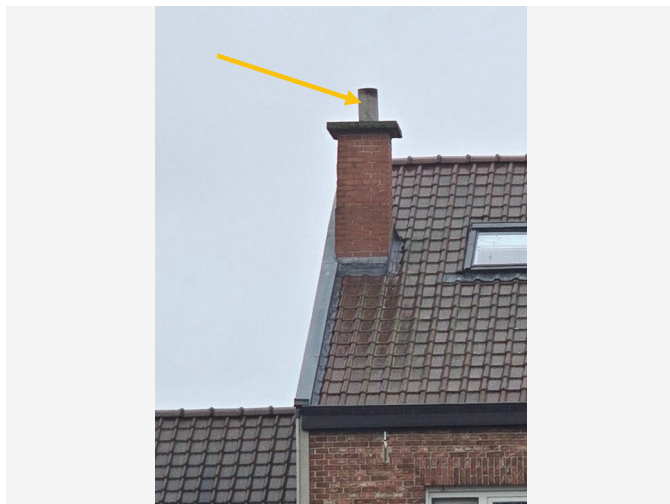
Het asbestmateriaal valt onder de mijlpaal van 2034.

Eindbeoordeling materiaalrisico	Verhoogd materiaalrisico en/of verhoogde kans op vezelvrijgave
---------------------------------	--

Gebondenheid	Categorie 1: hechtgebonden in oorsprong
Asbestsoort (vezeltype)	Crocidoliet aanwezig
Asbestconcentratie	Laag (< 50%)
Afschermingsgraad van het gehele materiaal	Geheel of deels (ook) vrij aan binnenluchtstromen
Toestand van het materiaal	Licht beschadigd, licht verweerd. Intact calciumsilicaatmateriaal of categorie III 'gebondenheid'

Beschrijving	Schouwbus
Omgeving	Grenst aan binnen- en buitenlucht
Primaire drager	HVAC infrastructuur en uitrusting
Asbestmateriaal	Rookgaskanaal
Bindmiddel van asbestmateriaal	Cement
Gebondenheid op basis van bindmiddel	Hecht
Hoeveelheid (lengte - omtrek - dikte - aantal)	<ul style="list-style-type: none">• 1,00 m - 25,00 cm - 1,00 cm - 1 stuk
Totaal volume	0,003 m ³
Eenvoudig bereikbaar	Ja
Bevestigingswijze	<ul style="list-style-type: none">• Verlijmd, ingegoten, versmeerd
Identificatiemethode	Vaststelling zonder monsternamen
Destructieve handeling voor identificatie	Nee
Opmerking	De vermelde oppervlaktes, diktes, gewichten en volumes betreffen een beredeneerde schatting. Er worden geen rechten verleend aan deze oppervlaktes/diktes/volumes

- Verwijder dit asbestmateriaal zo snel mogelijk. Volg de toestand goed op.

- Eenvoudige handelingen: mag via doe-het-zelf of door werknemer(s) met opleidingsattest eenvoudige handelingen
EH via doe-het zelf

De buis kan voorzichtig losgebeiteld worden , extra bevochtigen om stof te voorkomen

Standaard dragen van de nodige wegwerp beschermingsmiddelen FFP 3 masker , handschoenen en tyvec CAT III type 5-6

Bij de gemeente/containerpark afsluitzakken halen om dubbel in te pakken en af te voeren naar het containerpark als hechtgebonden asbestafval.

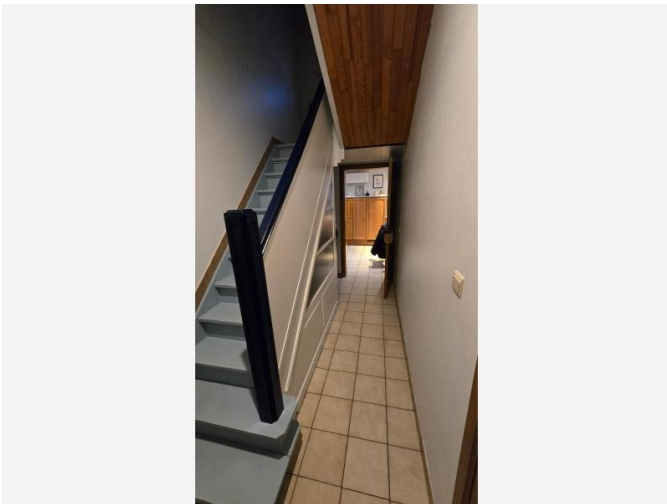
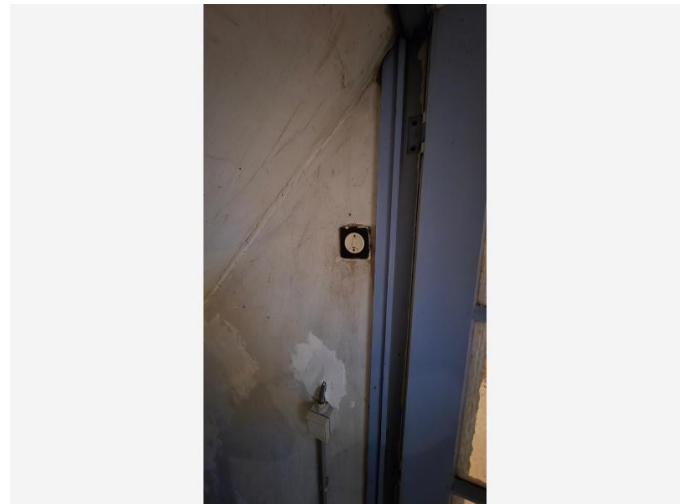
Het asbestmateriaal valt onder de mijlpaal van 2040.

Eindbeoordeling materiaalrisico	Laag materiaalrisico en/of verlaagde kans op vezelvrijgave
---------------------------------	--

Gebondenheid	Categorie 1: hechtgebonden in oorsprong
Asbestsoort (vezeltype)	Crocidoliet aanwezig
Asbestconcentratie	Laag (< 50%)
Afschermingsgraad van het gehele materiaal	Geheel of deels (ook) vrij aan de binnenlucht
Toestand van het materiaal	Onbeschadigd, niet verweerd

Beschrijving	Bakeliet schakelaar
Omgeving	Binnen
Primaire drager	Communicatie en elektrische infrastructuur en uitrusting
Asbestmateriaal	Plaat, paneel, tablet - Type Bakeliet
Bindmiddel van asbestmateriaal	Kunststof of -hars
Gebondenheid op basis van bindmiddel	Hecht
Hoeveelheid (oppervlakte - dikte - aantal)	<ul style="list-style-type: none"> • 0,40 m² - 0,30 cm - 1 stuk
Totaal volume	0,001 m ³
Eenvoudig bereikbaar	Ja
Bevestigingswijze	<ul style="list-style-type: none"> • Geschroefd
Identificatiemethode	Vaststelling zonder monstername
Destructieve handeling voor identificatie	Nee
Opmerking	<p>Deze oppervlakte werd niet gemeten, maar geschat op basis van een benadering voor alle aanwezige schakelaars. Deze schatting mag niet worden gebruikt als maatstaf voor heffingen. Als deskundige hebben wij geverifieerd dat het materiaal inderdaad bakeliet betreft en geen harde PVC. Bakeliet wordt door ons beschouwd als een asbestverdachte toepassing, aangezien het in veel gevallen asbesthoudend is. We hebben echter geen staalname uitgevoerd om de functionaliteit van de schakelaars niet in gevaar te brengen.</p>

- Zorg voor een veilig beheer. Vermijd het beschadigen van het asbestmateriaal. Controleer de toestand jaarlijks op wijzigingen.
- Voer bijkomende staalname(s) uit.

- Eenvoudige handelingen: mag via doe-het-zelf of door werknemer(s) met opleidingsattest eenvoudige handelingen
Raadpleeg de actuele wetgeving op de website van OVAM. Onder strikte voorwaarden kan het eventueel toegestaan zijn om deze toepassing zelf te verwijderen. Bij twijfel wordt echter sterk aangeraden om een erkende asbestverwijderaar te raadplegen. Zorg er bovendien voor dat u zich goed informeert via de websites van OVAM en andere officiële bronnen over de vereiste persoonlijke beschermingsmaatregelen en de richtlijnen voor het veilig verwijderen van asbest.

Houd er rekening mee dat deze toepassingen vaak onder spanning staan. Het is daarom aan te raden om ook een elektricien te raadplegen, aangezien het werken aan of verwijderen van deze toepassingen specifieke technische kennis vereist.

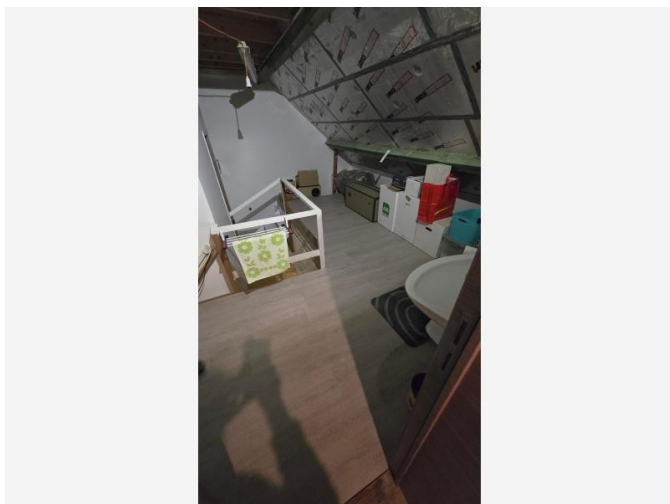
Permanente beperking

Reden: Vloer kon niet gecontroleerd worden

Uitleg van de asbestdeskundige: Op de moment van de rondgang bedekken laminaat vloeren mogelijks oude vloerbedekkingen of andere asbest-verdachte materialen. Er was op moment van rondgang geen gebrek aan de laminaat of deel dat ophefbaar was. Deze vloer verwijderen zou destructief onderzoek zijn. Bij renovatie of aanpassing attest dient dit gecontroleerd te worden.

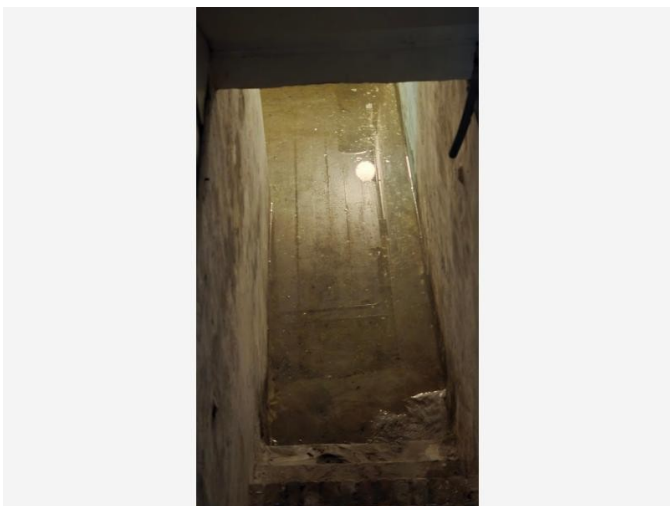
Tijdelijke beperking

Reden: Kelder onder water

Uitleg van de asbestdeskundige: Middellange termijnbeperking : Water is in grote mate aanwezig. Vloeren en een deel van de wanden konden niet volledig worden geïnspecteerd. Hierdoor zijn misschien verborgen asbestverdachte toepassingen aanwezig. De opdrachtgever blijkt redelijkerwijs niet in staat om de kelder op korte termijn leeg te pompen of te laten leegpompen. De kelder wordt pas leeg gepompt bij effectieve verhuis/verkoop. Termijn is onbekend.

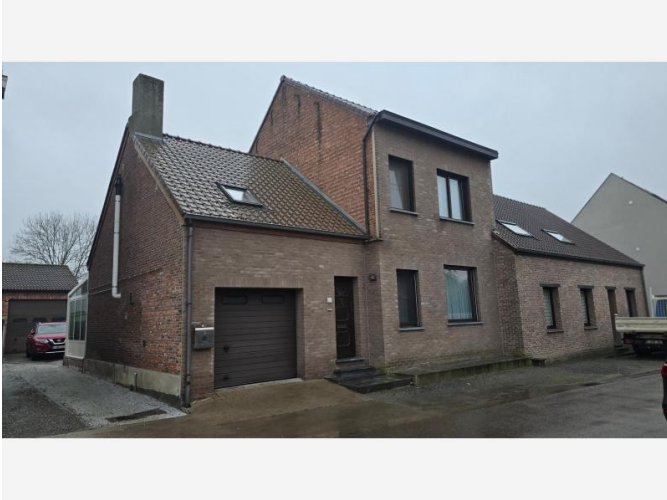
Fiche 6: Binnenkant schouwen konden niet gecontroleerd worden (meer dan 3,5m)

Tijdelijke beperking

Reden: Het te onderzoeken materiaal situeert zich hoger dan 3,50 m te rekenen vanaf een veilige ondergrond

Uitleg van de asbestdeskundige: Tijdelijke beperking bij werken aan het dak kan er een stelling geplaatst worden om de binnenkant van de schouw te inspecteren op eventuele asbesthoudende materialen/buizen aan de binnenzijde.

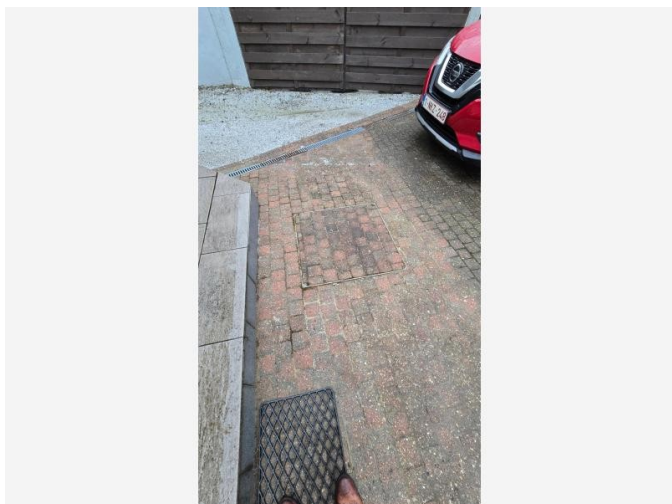
Permanente beperking

Reden: Slotvaste toegangspoort, -deur of -luik

Uitleg van de asbestdeskundige: Het luik werd permanent afgesloten. Eventueel onderliggende materialen konden niet geïnspecteerd worden.

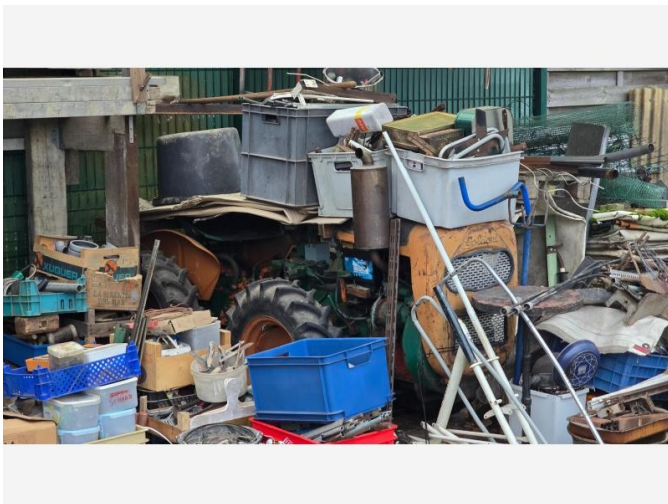
Tijdelijke beperking

Reden: Materiaal in opslag

Uitleg van de asbestdeskundige: Middellange termijnbeperking : Materialen/inboedel zijn in grote mate aanwezig. Vloer- en wanddelen konden niet volledig worden geïnspecteerd. Hierdoor zijn misschien verborgen asbestverdachte toepassingen aanwezig. De opdrachtgever blijkt redelijkerwijs niet in staat om het materiaal op korte termijn op te ruimen of te verwijderen. Het materiaal wordt pas verwijderd bij effectieve verhuis/verkoop. Termijn is onbekend.

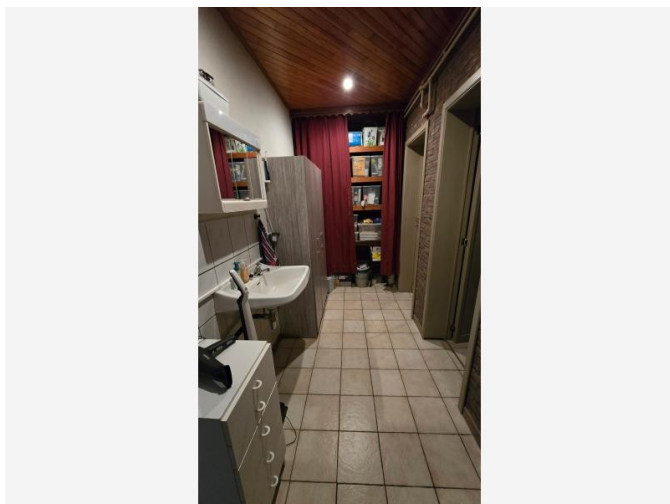
De plafonds van deze ruimtes zijn afgewerkt met valse plafonds. Het is niet duidelijk of er pleisterwerk aanwezig is achter deze valse plafonds, het is aangewezen om bijkomend onderzoek uit te voeren bij werken.

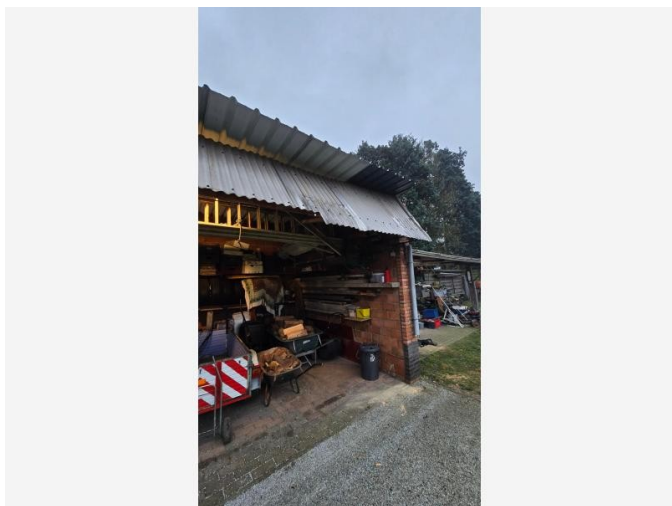
Het golfplaten dak is vervaardigd uit metaal. Dit is niet asbest-verdacht.

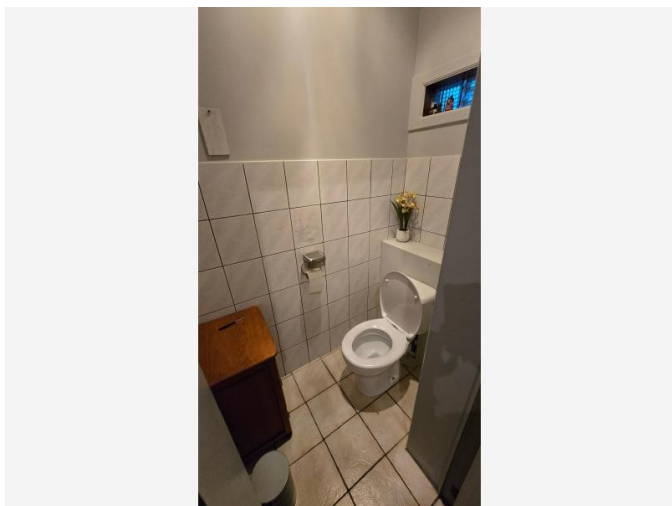
In het inspectieprotocol is een monstername van tegellijm verplicht om dit te identificeren als niet-asbesthoudend. Er waren geen facturen ter beschikking die bevestigen dat de tegels na 2001 waren geplaatst. Er waren geen bestaande beschadigingen aan de wandtegels om de lijm voldoende te kunnen inspecteren. Om dit af te toetsen is het aangewezen om bij eventuele renovatiewerken aan de tegels verder onderzoek/staalname te laten uitvoeren ter controle.

In uitzonderlijke gevallen kan de lijm waarmee deze zijn vastgehecht asbesthoudend zijn. Gezien het een niet destructief

onderzoek betreft, werd er geen staal genomen. Bij afbraak van deze tegels, is het aangewezen deze lijm laag te laten analyseren op de aanwezigheid van asbest.

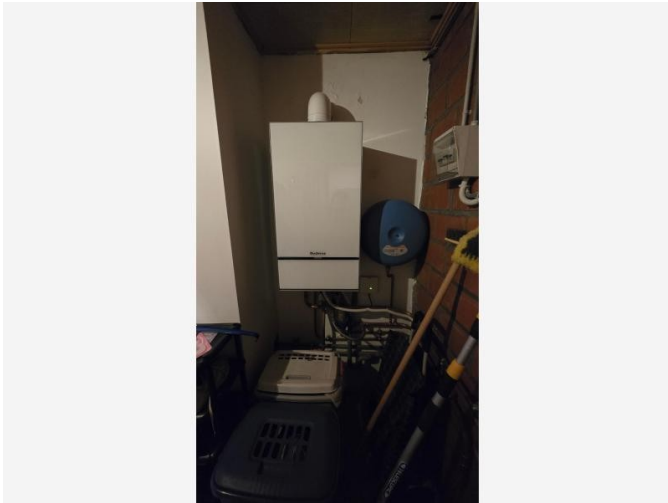
De CV-ketel is van het jaar 2018. De ketel is hierdoor niet asbest-verdacht. Zie bewijsdocumenten in bijlage.

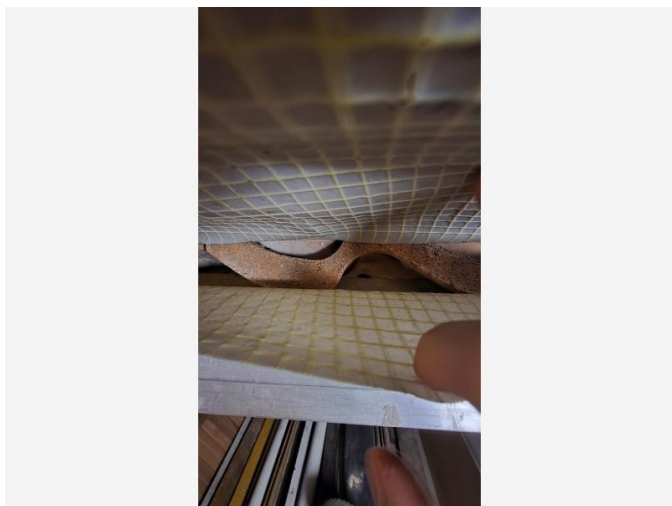
Tijdens de inspectie van dit gebouw hebben we vastgesteld dat er geen onderdak aanwezig is in de dakstructuur.

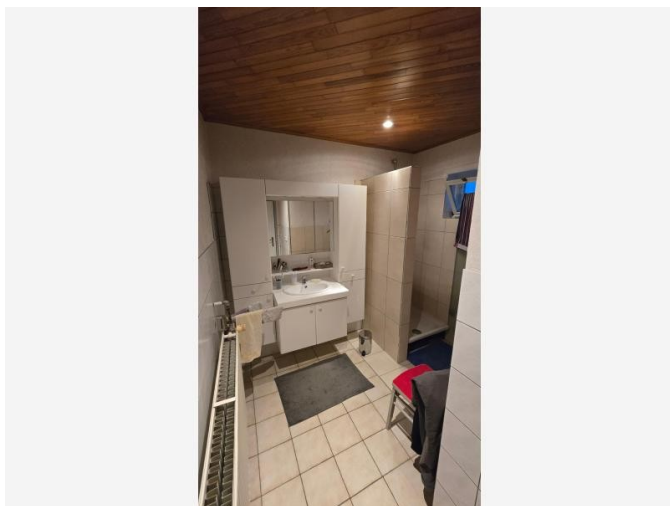
In het inspectieprotocol is een monsternamen van tegellijm verplicht om dit te identificeren als niet-asbesthoudend. Er waren geen facturen ter beschikking die bevestigen dat de tegels na 2001 waren geplaatst. Er waren geen bestaande beschadigingen aan de wandtegels om de lijm voldoende te kunnen inspecteren. Om dit af te toetsen is het aangewezen om bij eventuele renovatiewerken aan de tegels verder onderzoek/staalname te laten uitvoeren ter controle.

In uitzonderlijke gevallen kan de lijm waarmee deze zijn vastgehecht asbesthoudend zijn. Gezien het een niet-destructief

onderzoek betreft, werd er geen staal genomen. Bij afbraak van deze tegels, is het aangewezen deze lijm laag te laten analyseren op de aanwezigheid van asbest.

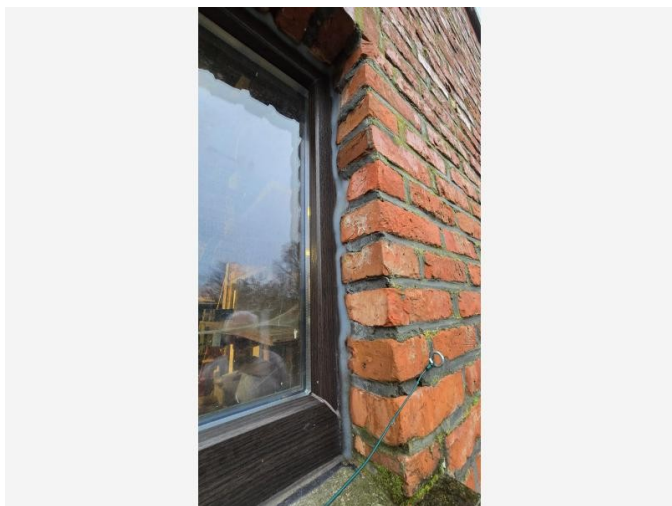
De gebruikte siliconen kit is niet asbestverdacht.

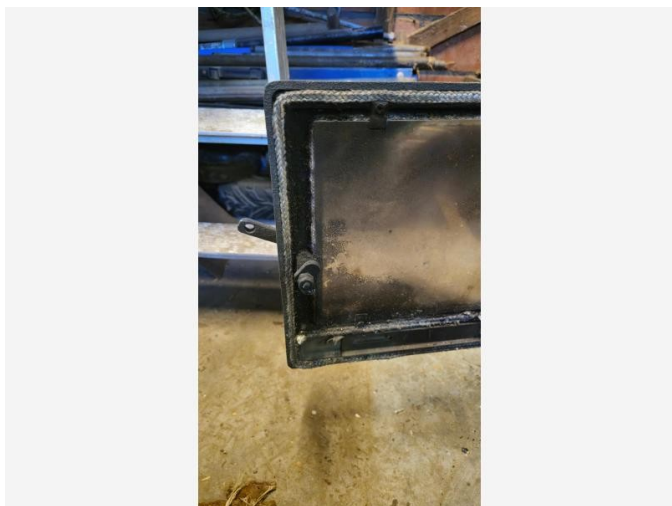
De koord werd visueel herkend als een synthetische koord en is niet asbesthoudend.

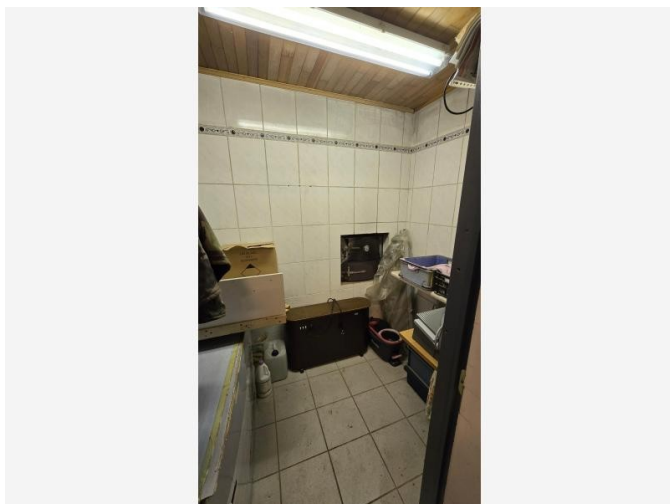
In het inspectieprotocol is een monstername van tegellijm verplicht om dit te identificeren als niet-asbesthoudend. Er waren geen facturen ter beschikking die bevestigen dat de tegels na 2001 waren geplaatst. Er waren geen bestaande beschadigingen aan de wandtegels om de lijm voldoende te kunnen inspecteren. Om dit af te toetsen is het aangewezen om bij eventuele renovatiewerken aan de tegels verder onderzoek/staalname te laten uitvoeren ter controle.

In uitzonderlijke gevallen kan de lijm waarmee deze zijn vastgehecht asbesthoudend zijn. Gezien het een niet destructief

onderzoek betreft, werd er geen staal genomen. Bij afbraak van deze tegels, is het aangewezen deze lijm laag te laten analyseren op de aanwezigheid van asbest.

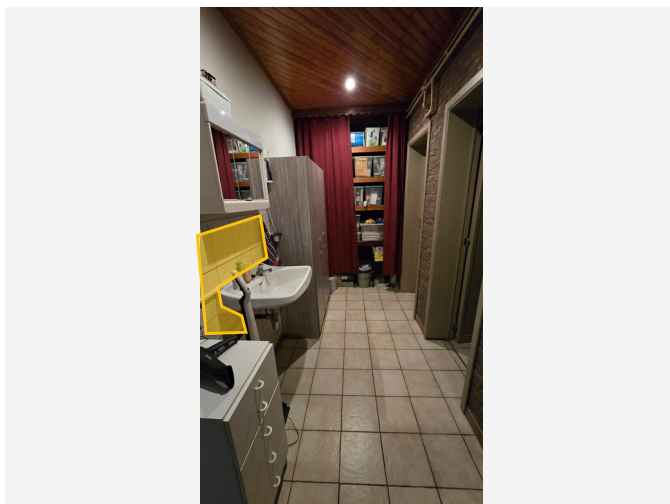
In uitzonderlijke gevallen kan de lijm waarmee deze zijn vastgehecht asbesthoudend zijn. Gezien het een niet-destructief

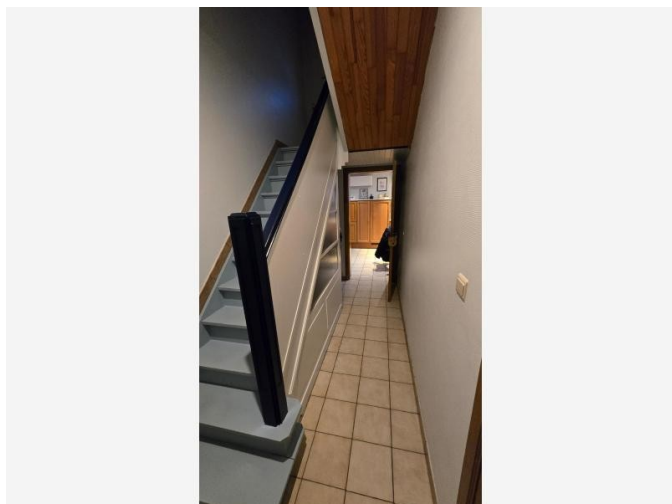
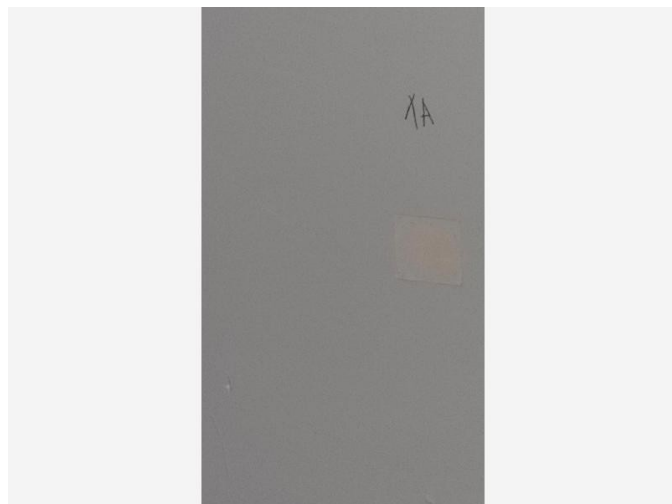
Fiche 23: Pleisterwerk muren (hoeveelheden)

Geen asbest

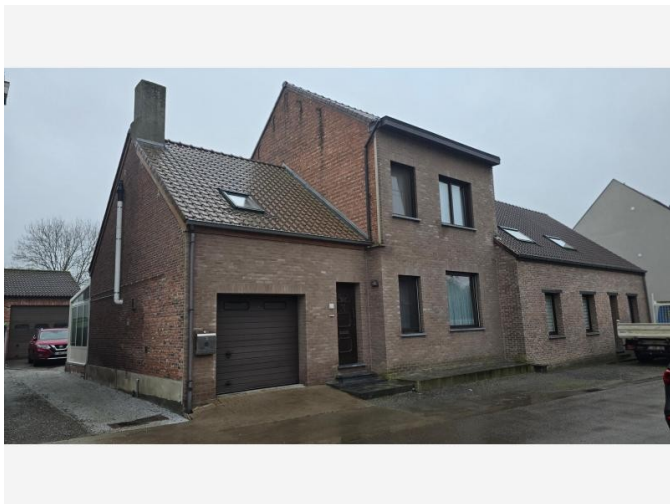
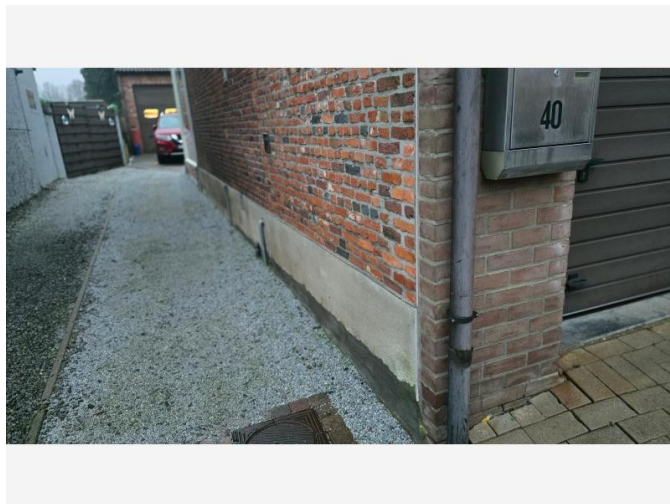
Fiche 24: Cement bezetting

Geen asbest
