# Asbestinventarisatetest

Bekkerzeelweg 13, 1702 Dilbeek

Attestnummer : 20250311-000409.000

Uitgegeven op : 11.03.2025

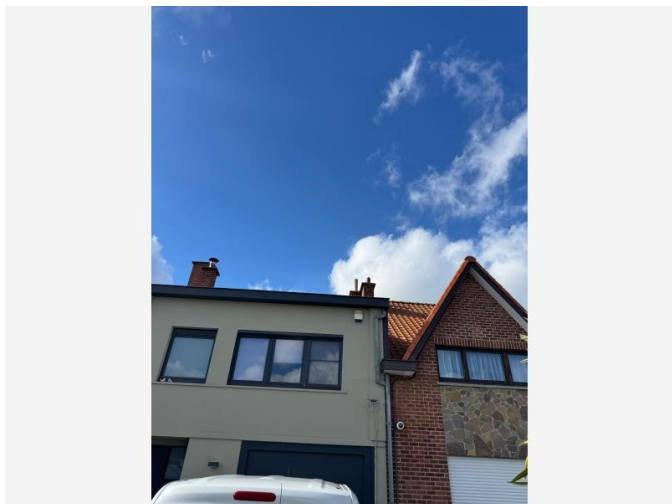
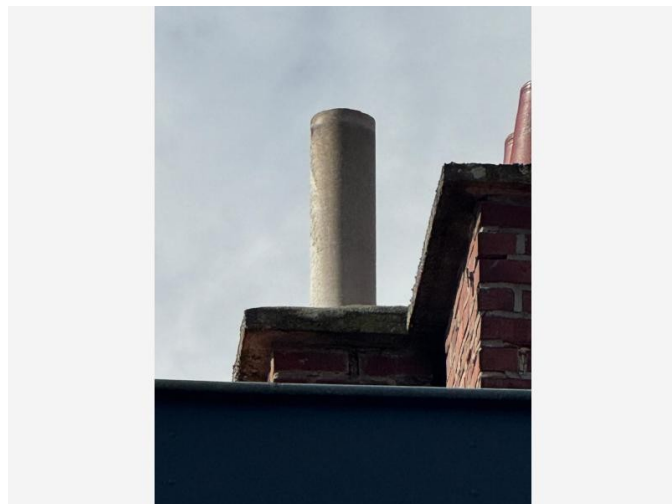
Het asbestmateriaal valt onder de mijlpaal van 2034.

Eindbeoordeling materiaalrisico	Verhoogd materiaalrisico en/of verhoogde kans op vezelvrijgave
---------------------------------	--

Gebondenheid	Categorie 1: hechtgebonden in oorsprong
Asbestsoort (vezeltype)	Crocidoliet aanwezig
Asbestconcentratie	Laag (< 50%)
Afschermingsgraad van het gehele materiaal	Geheel of deels vrij aan de buitenlucht
Toestand van het materiaal	Matig beschadigd, matig verweerd

Beschrijving	Schouwpijp
Omgeving	Grenst aan binnen- en buitenlucht
Primaire drager	HVAC infrastructuur en uitrusting
Asbestmateriaal	Rookgaskanaal
Bindmiddel van asbestmateriaal	Cement
Gebondenheid op basis van bindmiddel	Hecht
Hoeveelheid (lengte - omtrek - dikte - aantal)	<ul style="list-style-type: none"><li>• 1,00 m - 35,00 cm - 1,00 cm - 1 stuk</li></ul>
Totaal volume	0,004 m <sup>3</sup>
Eenvoudig bereikbaar	Ja
Bevestigingswijze	<ul style="list-style-type: none"><li>• Verlijmd, ingegoten, versmeerd</li></ul>
Identificatiemethode	Vaststelling zonder monsternamen
Destructieve handeling voor identificatie	Nee
Opmerking	Buis loopt vermoedelijk verder door binnenin de schouw.

- Zorg voor een veilig beheer en verwijder dit asbestmateriaal wanneer het bij werken eenvoudig bereikbaar wordt. Controleer de toestand jaarlijks op wijzigingen.

- Eenvoudige handelingen: mag via doe-het-zelf of door werknemer(s) met opleidingsattest eenvoudige handelingen  
Hechtgebonden, verlijmde toepassing, deze mag verwijderd worden door werknemer(s) met opleidingsattest eenvoudige handelingen.

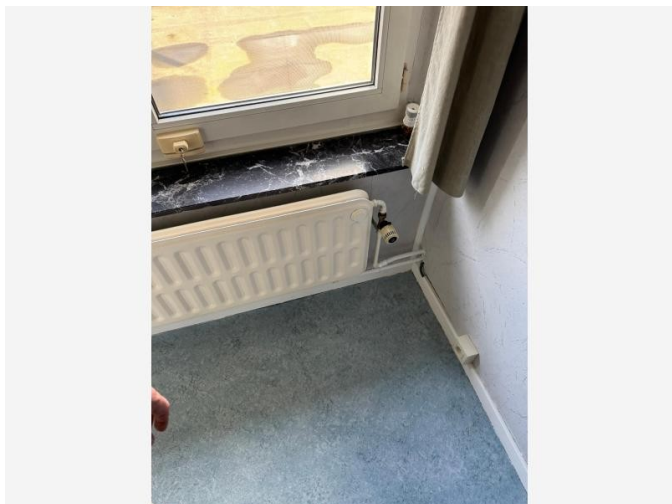
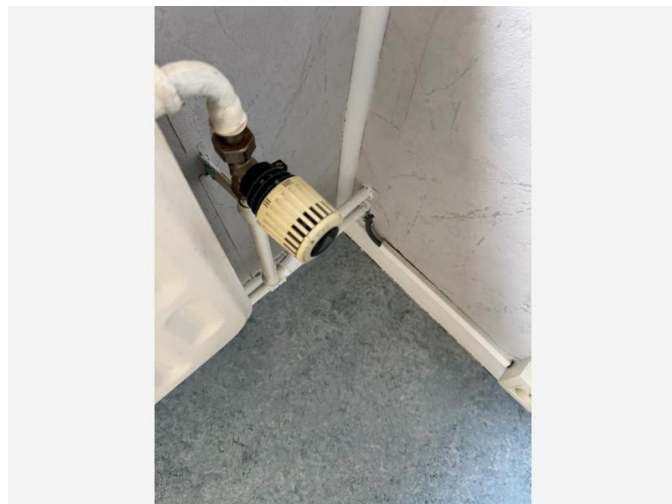
Het asbestmateriaal valt onder de mijlpaal van 2034.

Eindbeoordeling materiaalrisico	Laag materiaalrisico en/of verlaagde kans op vezelvrijgave
---------------------------------	--

Gebondenheid	Categorie 2: niet-hechtgebonden met matrix
Asbestsoort (vezeltype)	Crocidoliet aanwezig
Asbestconcentratie	Hoog ( $\geq 50\%$ )
Afschermingsgraad van het gehele materiaal	Niet stootvaste afscherming
Toestand van het materiaal	Licht beschadigd, licht verweerd. Intact calciumsilicaatmateriaal of categorie III 'gebondenheid'

Beschrijving	Pakkingen radiatoren
Omgeving	Binnen
Primaire drager	Ruimteverwarming
Asbestmateriaal	Pakking, dichting
Bindmiddel van asbestmateriaal	Karton - papier - viltachtig
Gebondenheid op basis van bindmiddel	Niet-hechtgebonden
Hoeveelheid (gewicht - aantal)	<ul style="list-style-type: none"><li>• 1,00 kg - 1 stuk</li></ul>
Totaal gewicht	1,00 kg
Eenvoudig bereikbaar	Ja
Bevestigingswijze	<ul style="list-style-type: none"><li>• Geklemd</li></ul>
Identificatiemethode	Vaststelling zonder monstername
Destructieve handeling voor identificatie	Nee
Opmerking	Geschatte hoeveelheden.

- Zorg voor een veilig beheer en verwijder dit asbestmateriaal wanneer het bij werken eenvoudig bereikbaar wordt. Controleer de toestand jaarlijks op wijzigingen.

- Hermetische zone (erkend asbestverwijderaer)  
Niet-hechtgebonden toepassing, deze mag uitsluitend verwijderd worden door een erkend asbestverwijderaer.

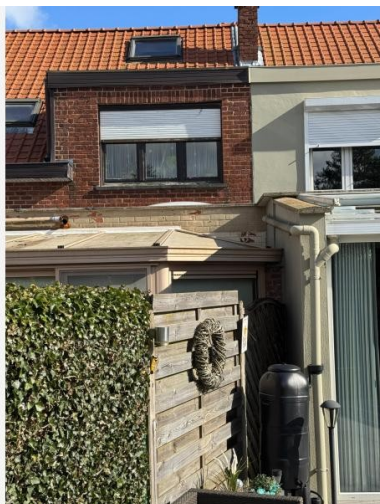
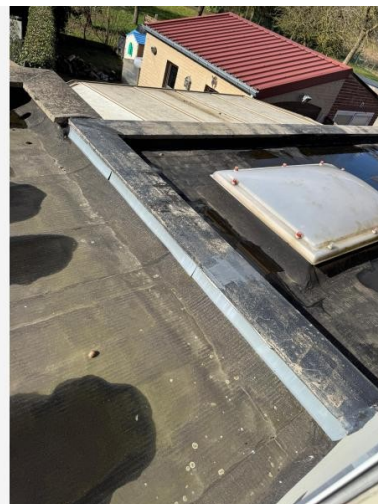
Het asbestmateriaal valt onder de mijlpaal van 2040.

Eindbeoordeling materiaalrisico	Verhoogd materiaalrisico en/of verhoogde kans op vezelvrijgave
---------------------------------	--

Gebondenheid	Categorie 1: hechtgebonden in oorsprong
Asbestsoort (vezeltype)	Crocidoliet aanwezig
Asbestconcentratie	Laag (< 50%)
Afschermingsgraad van het gehele materiaal	Geheel of deels vrij aan de buitenlucht
Toestand van het materiaal	Matig beschadigd, matig verweerd

Beschrijving	Dekstenen scheidingsmuur met burens
Omgeving	Buiten
Primaire drager	Wand vrijstaand (scheidingsmuur, ...)
Asbestmateriaal	Deksteen, muurkap - Hol
Bindmiddel van asbestmateriaal	Cement
Gebondenheid op basis van bindmiddel	Hecht
Hoeveelheid (oppervlakte - dikte - aantal)	• 1,25 m <sup>2</sup> - 3,00 cm - 1 stuk
Totaal volume	0,038 m <sup>3</sup>
Eenvoudig bereikbaar	Ja
Bevestigingswijze	• Verlijmd, ingegoten, versmeerd
Identificatiemethode	Vaststelling zonder monsternamen
Destructieve handeling voor identificatie	Nee
Opmerking	Geschatte hoeveelheden.

- Zorg voor een veilig beheer en verwijder dit asbestmateriaal wanneer het bij werken eenvoudig bereikbaar wordt. Controleer de toestand jaarlijks op wijzigingen.

- Eenvoudige handelingen: mag via doe-het-zelf of door werknemer(s) met opleidingsattest eenvoudige handelingen  
Hechtgebonden, verlijmd toepassing, deze mag verwijderd worden door werknemer(s) met opleidingsattest eenvoudige handelingen.

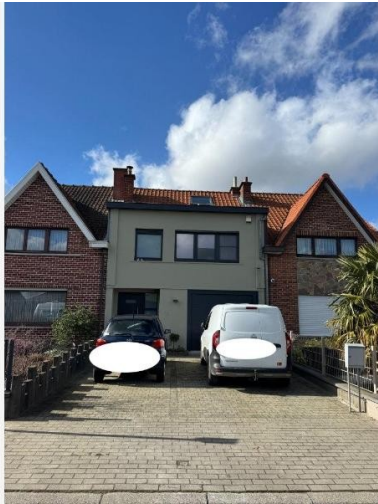
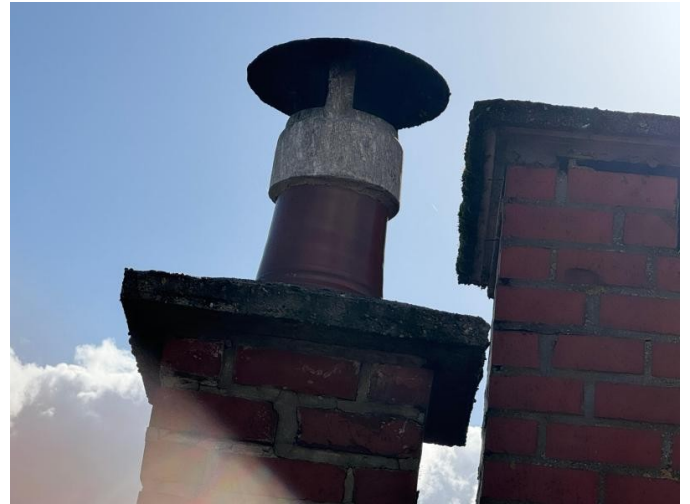
Het asbestmateriaal valt onder de mijlpaal van 2034.

Eindbeoordeling materiaalrisico	Verhoogd materiaalrisico en/of verhoogde kans op vezelvrijgave
---------------------------------	--

Gebondenheid	Categorie 1: hechtgebonden in oorsprong
Asbestsoort (vezeltype)	Crocidoliet aanwezig
Asbestconcentratie	Laag (< 50%)
Afschermingsgraad van het gehele materiaal	Geheel of deels vrij aan de buitenlucht
Toestand van het materiaal	Matig beschadigd, matig verweerd

Beschrijving	Schouwhoed
Omgeving	Buiten
Primaire drager	HVAC infrastructuur en uitrusting
Asbestmateriaal	Schouwhoed, ventilatiekap (anti-windval)
Bindmiddel van asbestmateriaal	Cement
Gebondenheid op basis van bindmiddel	Hecht
Hoeveelheid (gewicht - aantal)	<ul style="list-style-type: none"><li>• 2,00 kg - 1 stuk</li></ul>
Totaal gewicht	2,00 kg
Eenvoudig bereikbaar	Ja
Bevestigingswijze	<ul style="list-style-type: none"><li>• Geklemd</li></ul>
Identificatiemethode	Vaststelling zonder monstername
Destructieve handeling voor identificatie	Nee
Opmerking	Geschatte hoeveelheid.

- Verwijder dit asbestmateriaal zo snel mogelijk. Volg de toestand goed op.

- Eenvoudige handelingen: mag via doe-het-zelf of door werknemer(s) met opleidingsattest eenvoudige handelingen  
Hechtgebonden, geklemde toepassing, deze mag verwijderd worden door werknemer(s) met opleidingsattest eenvoudige handelingen.

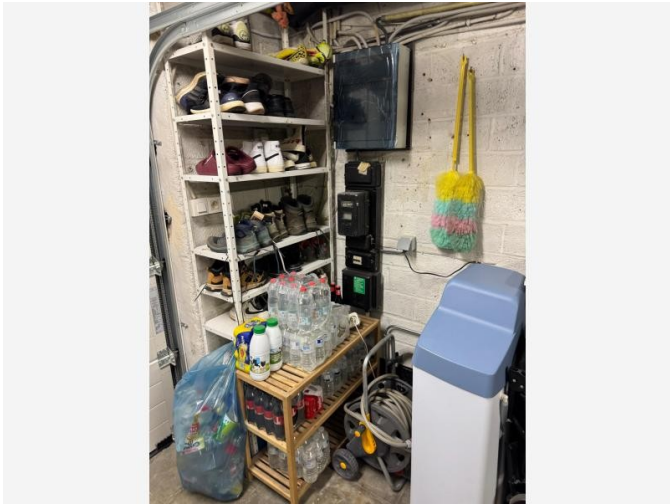
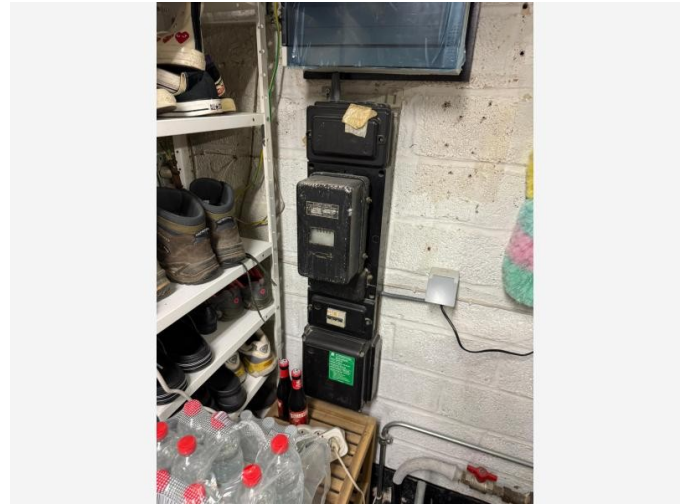
Het asbestmateriaal valt onder de mijlpaal van 2040.

Eindbeoordeling materiaalrisico	Laag materiaalrisico en/of verlaagde kans op vezelvrijgave
---------------------------------	--

Gebondenheid	Categorie 1: hechtgebonden in oorsprong
Asbestsoort (vezeltype)	Crocidoliet aanwezig
Asbestconcentratie	Laag (< 50%)
Afschermingsgraad van het gehele materiaal	Geheel of deels (ook) vrij aan de binnenlucht
Toestand van het materiaal	Onbeschadigd, niet verweerd

Beschrijving	Bakelieten toepassingen
Omgeving	Binnen
Primaire drager	Communicatie en elektrische infrastructuur en uitrusting
Asbestmateriaal	bakelieten omkasting
Bindmiddel van asbestmateriaal	Kunststof of -hars
Gebondenheid op basis van bindmiddel	Hecht
Hoeveelheid (gewicht - aantal)	<ul style="list-style-type: none"><li>• 2,00 kg - 1 stuk</li></ul>
Totaal gewicht	2,00 kg
Eenvoudig bereikbaar	Ja
Bevestigingswijze	<ul style="list-style-type: none"><li>• Geschroefd</li></ul>
Identificatiemethode	Vaststelling zonder monstername
Destructieve handeling voor identificatie	Nee
Opmerking	Geschatte hoeveelheid.

- Zorg voor een veilig beheer en verwijder dit asbestmateriaal wanneer het bij werken eenvoudig bereikbaar wordt. Controleer de toestand jaarlijks op wijzigingen.

- Eenvoudige handelingen: mag via doe-het-zelf of door werknemer(s) met opleidingsattest eenvoudige handelingen  
Hechtgebonden, geschroefde toepassing, deze mag verwijderd worden door werknemer(s) met opleidingsattest eenvoudige handelingen.

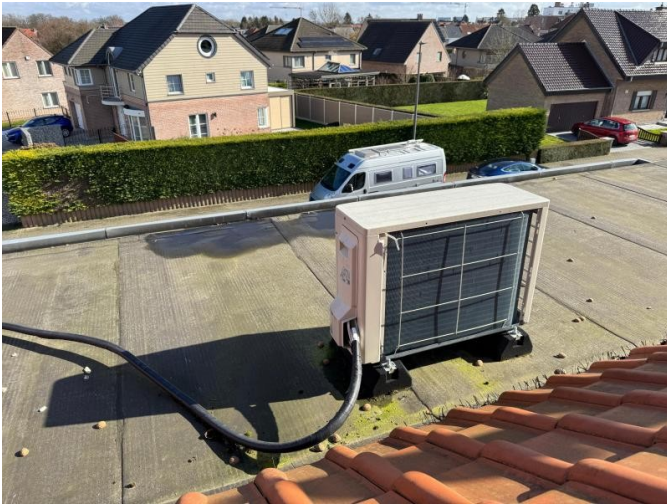
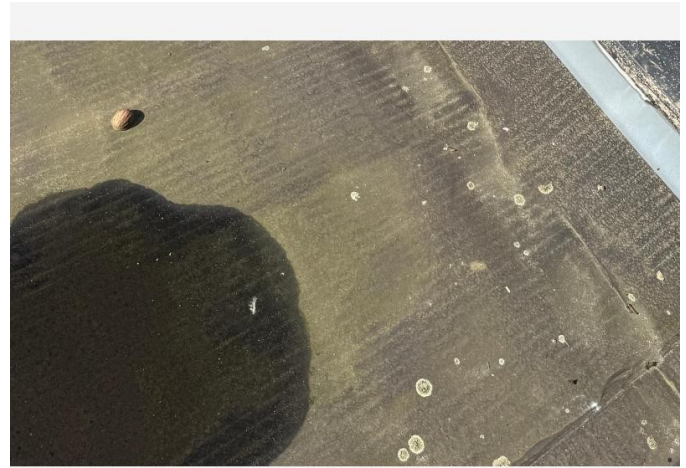
Het asbestmateriaal valt onder de mijlpaal van 2040.

Staalname was niet mogelijk van de (verschillende lagen) roofing zonder het risico op het veroorzaken van lekschade. Laat voor aanvang van werken en / of renovaties een staalname uitvoeren in het kader van een destructief onderzoek om de aanwezigheid van asbest in de dakbedekking uit te sluiten.

Eindbeoordeling materiaalrisico	Zeer laag materiaalrisico en/of zeer lage kans op vezelvrijgave
---------------------------------	---

Gebondenheid	Categorie 1: hechtgebonden in oorsprong
Asbestsoort (vezeltype)	Alleen chrysotiel
Asbestconcentratie	Laag (< 50%)
Afschermingsgraad van het gehele materiaal	Geheel of deels vrij aan de buitenlucht
Toestand van het materiaal	Onbeschadigd, niet verweerd

Beschrijving	Roofing platte daken
Omgeving	Binnen
Primaire drager	Plat dak
Asbestmateriaal	Dak- en gevelbekleding - Roofing
Bindmiddel van asbestmateriaal	Bitumen (roofing, teer, asfalt)
Gebondenheid op basis van bindmiddel	Hecht
Hoeveelheid (oppervlakte - aantal)	<ul style="list-style-type: none"> <li>• 50,00 m<sup>2</sup> - 1 stuk</li> </ul>
Totale oppervlakte	50,00 m <sup>2</sup>
Eenvoudig bereikbaar	Ja
Bevestigingswijze	<ul style="list-style-type: none"> <li>• Verlijmd, ingegoten, versmeerd</li> </ul>
Identificatiemethode	<p>Vaststelling zonder monsternamen</p> <p>Motivatie: Groot risico op structurele gevolgschade (lekschade, werking installatie,...)</p>
Destructieve handeling voor identificatie	Nee
Opmerking	<p>Geschatte oppervlakte. Staalname was niet mogelijk van de (verschillende lagen) roofing zonder het risico op het veroorzaken van lekschade. Laat voor aanvang van werken en / of renovaties een staalname uitvoeren in het kader van een destructief onderzoek om de aanwezigheid van asbest in de dakbedekking uit te sluiten.</p>

- Zorg voor een veilig beheer en verwijder dit asbestmateriaal wanneer het bij werken eenvoudig bereikbaar wordt. Controleer de toestand jaarlijks op wijzigingen.

- Eenvoudige handelingen: mag via doe-het-zelf of door werknemer(s) met opleidingsattest eenvoudige handelingen  
Hechtgebonden, verlijmde toepassing, deze mag verwijderd worden door werknemer(s) met opleidingsattest eenvoudige handelingen.

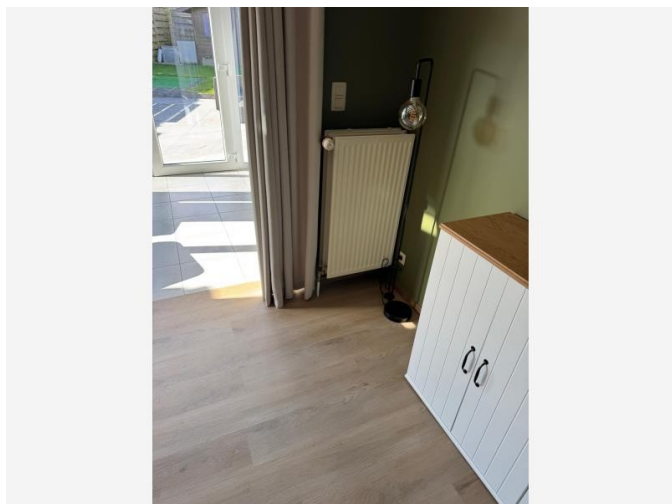
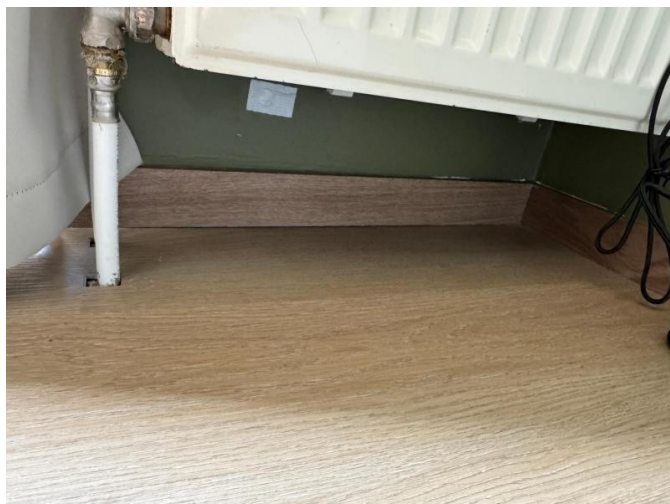
## Fiche 7: Pleisterwerk Muren

Geen asbest

#	Type	Referentie	Resultaat
7.1	Mengmonster	3571	Geen asbest

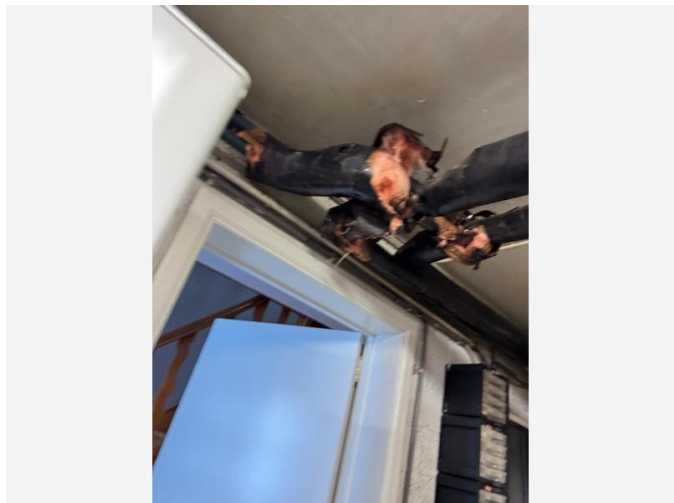
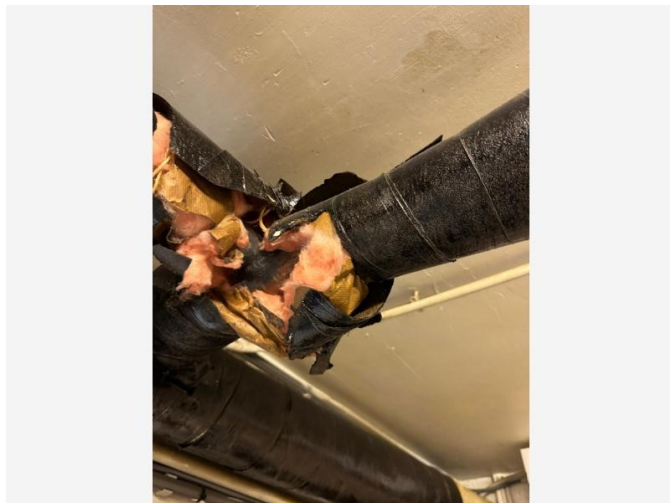
# Fiche 8: Thermische isolatie verwarmingsbuizen garage

Geen asbest

#	Type	Referentie	Resultaat
8.1	Mengmonster	3572	Geen asbest

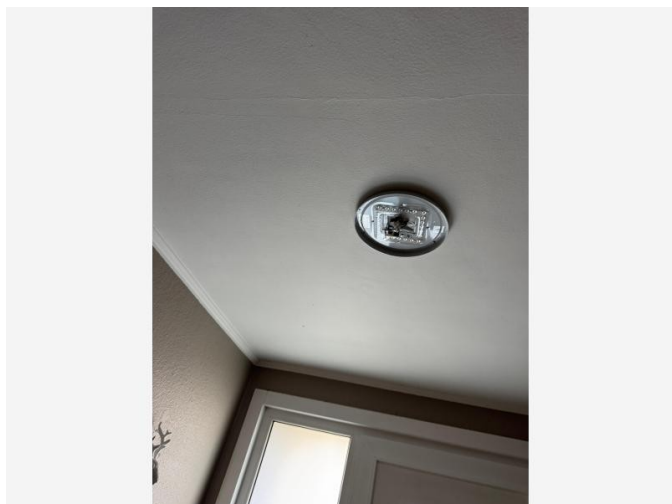
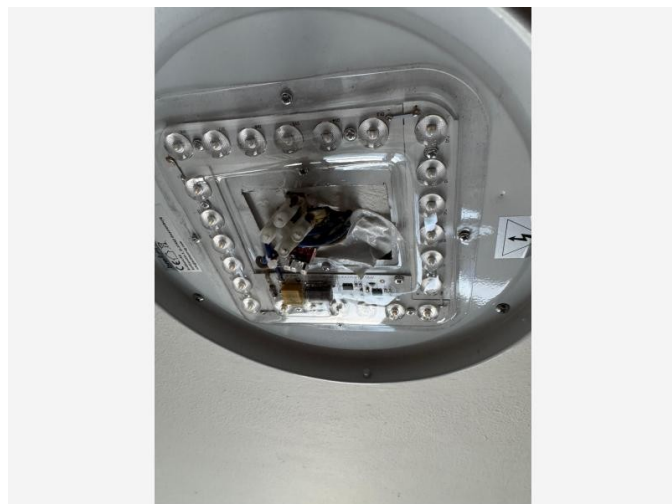
## Fiche 9: Pleisterwerk Plafonds

Geen asbest

#	Type	Referentie	Resultaat
9.1	Mengmonster	3573	Geen asbest
