# Asbestinventarisatetest

Kasteellaan 19, 1740 Ternat

Attestnummer : 20241225-000083.000

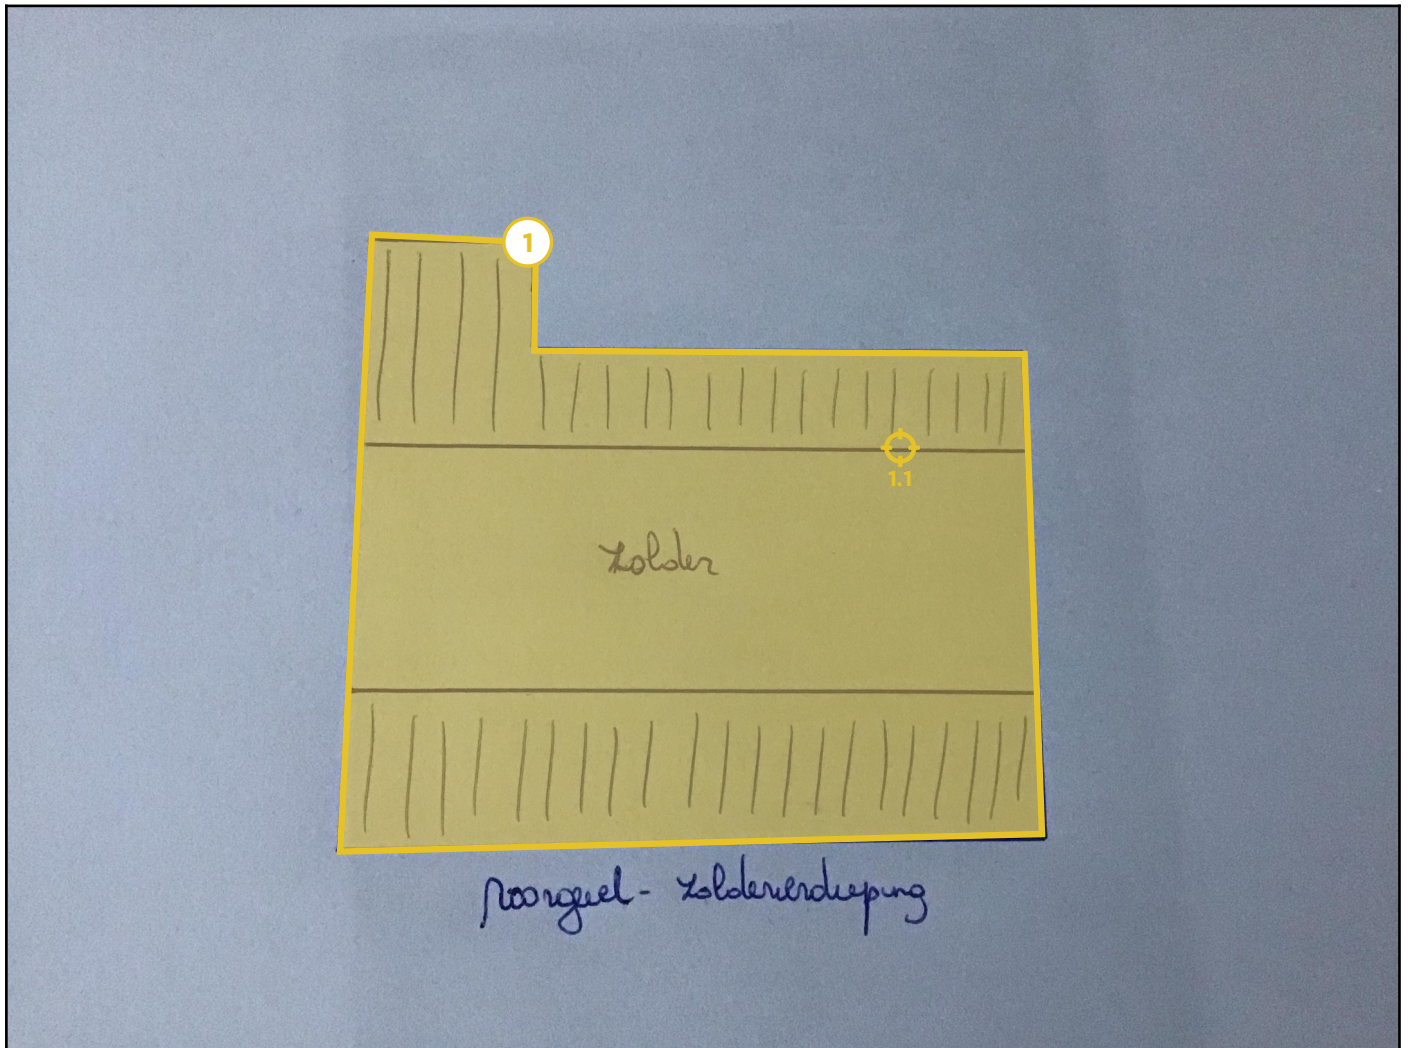
## Plan 1.4: zolderverdieping

| Beschrijving | Type | Actie |
|---|---|---|
| 1. Dak - onderdakplaten | Asbestmateriaal | Zorgvuldig beheren |
| 1.1 Code: MM02 | Puntmonster | - |

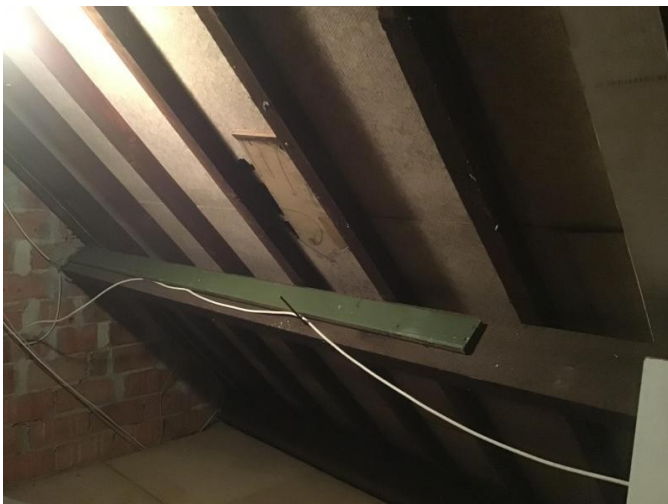
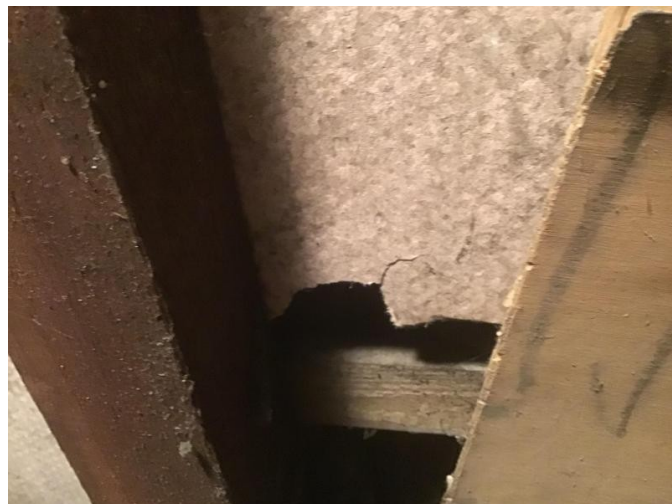
| Eindbeoordeling materiaalrisico | Laag materiaalrisico en/of verlaagde kans op vezelvrijgave |

| Gebondenheid | Categorie 1: hechtgebonden in oorsprong |
| Asbestsoort (vezeltype) | Alleen chrysotiel |
| Asbestconcentratie | Laag (< 50%) |
| Afschermingsgraad van het gehele materiaal | Geheel of deels (ook) vrij aan de binnenlucht |
| Toestand van het materiaal | Licht beschadigd, licht verweerd. Intact calciumsilicaatmateriaal of categorie III 'gebondenheid' |

| # | Type | Referentie | Resultaat |
|---|---|---|---|
| 1.1 | Puntmonster | MM02 | Chrysotiel |

| Beschrijving | Dak - onderdakplaten |
| Hoeveelheid (oppervlakte - dikte - aantal) | <ul style="list-style-type: none"><li>• 130,00 m<sup>2</sup> - 0,50 cm - 1 stuk</li></ul> |

- Zorg voor een veilig beheer. Vermijd het beschadigen van het asbestmateriaal. Controleer de toestand jaarlijks op wijzigingen.

- Eenvoudige handelingen: mag via doe-het-zelf of door werknemer(s) met opleidingsattest eenvoudige handelingen  
We raden aan om de onderdakplaten te laten verwijderen door een firma met een opleidingsattest eenvoudige handelingen. U mag, in principe, ongeacht beschadigingen of vrije asbestvezels, deze asbesthoudende toepassing ook zelf verwijderen met inachtneming van de nodige veiligheidsmaatregelen om Uzelf en uw omgeving te beschermen. Een beschadigde asbesthoudende toepassing in slechte staat kan makkelijk verder breken of vergruizen. Er komen dan schadelijke asbestvezels vrij die ingeademd kunnen worden.

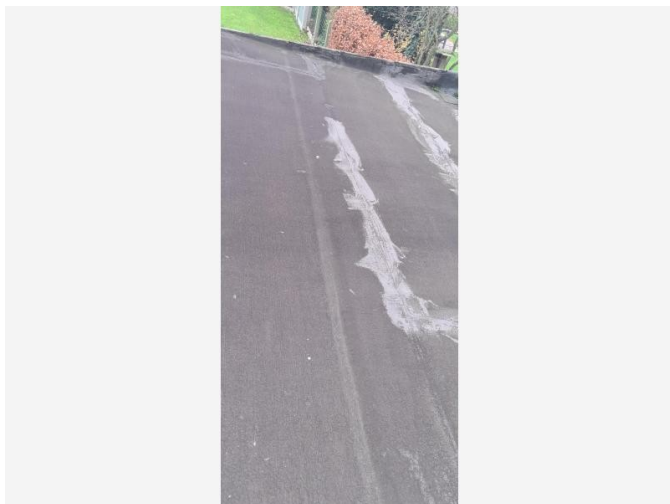
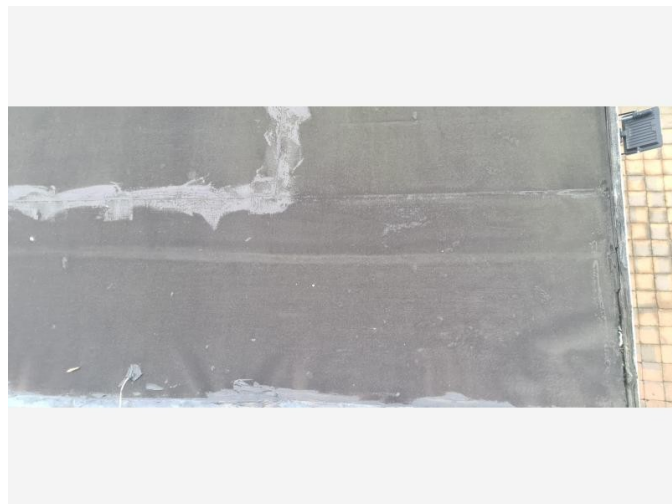
| Eindbeoordeling materiaalrisico | Laag materiaalrisico en/of verlaagde kans op vezelvrijgave |

| Gebondenheid | Categorie 1: hechtgebonden in oorsprong |
| Asbestsoort (vezeltype) | Alleen chrysotiel |
| Asbestconcentratie | Laag (< 50%) |
| Afschermingsgraad van het gehele materiaal | Geheel of deels vrij aan de buitenlucht |
| Toestand van het materiaal | Licht beschadigd, licht verweerd. Intact calciumsilicaatmateriaal of categorie III 'gebondenheid' |

| Beschrijving | Fietskot - roofing |
| Asbestmateriaal | Dak- en gevelbekleding - Roofing |
| Hoeveelheid (oppervlakte - aantal) | • 14,00 m <sup>2</sup> - 1 stuk |

- Zorg voor een veilig beheer. Vermijd het beschadigen van het asbestmateriaal. Controleer de toestand jaarlijks op wijzigingen.

- Eenvoudige handelingen: mag via doe-het-zelf of door werknemer(s) met opleidingsattest eenvoudige handelingen  
We raden aan om de roofing te laten verwijderen door een firma met een opleidingsattest eenvoudige handelingen. U mag, in principe, ongeacht beschadigingen of vrije asbestvezels, deze asbestverdachte toepassing ook zelf verwijderen met inachtneming van de nodige veiligheidsmaatregelen om uzelf en uw omgeving te beschermen. Een beschadigde asbestverdachte toepassing in slechte staat kan makkelijk verder breken of vergruizen. Er komen dan schadelijke asbestvezels vrij die ingeademd kunnen worden.

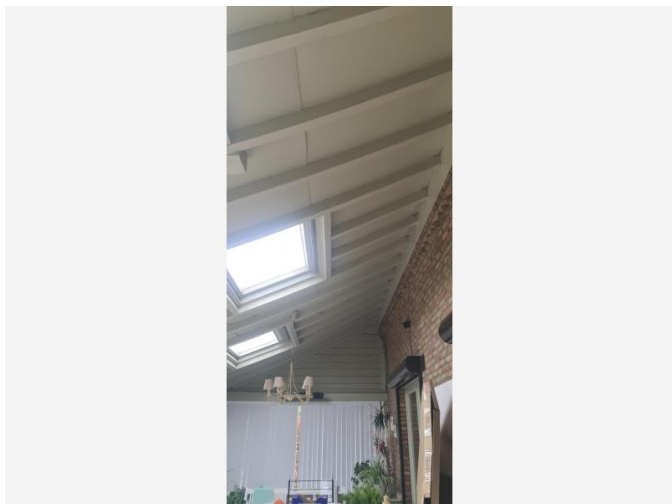
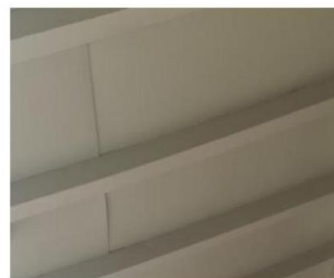
| Eindbeoordeling materiaalrisico | Zeer laag materiaalrisico en/of zeer lage kans op vezelvrijgave |

| Gebondenheid | Categorie 1: hechtgebonden in oorsprong |
| Asbestsoort (vezeltype) | Alleen chrysotiel |
| Asbestconcentratie | Laag (< 50%) |
| Afschermingsgraad van het gehele materiaal | Niet stootvaste afscherming |
| Toestand van het materiaal | Licht beschadigd, licht verweerd. Intact calciumsilicaatmateriaal of categorie III 'gebondenheid' |

| Beschrijving | Veranda - onderdakplaten |
| Asbestmateriaal | Plaat, paneel, tablet - Type Menuiserie |
| Hoeveelheid (oppervlakte - dikte - aantal) | <ul style="list-style-type: none"><li>• 22,00 m<sup>2</sup> - 0,50 cm - 1 stuk</li></ul> |
| Opmerking | <p>Dit zijn dezelfde platen als op zolder (zie staalname MM02).</p> <p>De hoeveelheid is een inschatting.</p> |

- Zorg voor een veilig beheer. Vermijd het beschadigen van het asbestmateriaal. Controleer de toestand jaarlijks op wijzigingen.

- Eenvoudige handelingen: mag via doe-het-zelf of door werknemer(s) met opleidingsattest eenvoudige handelingen  
We raden aan om de onderdakplaten te laten verwijderen door een firma met een opleidingsattest eenvoudige handelingen. U mag, in principe, ongeacht beschadigingen of vrije asbestvezels, deze asbesthoudende toepassing ook zelf verwijderen met inachtneming van de nodige veiligheidsmaatregelen om uzelf en uw omgeving te beschermen. Een beschadigde asbesthoudende toepassing in slechte staat kan makkelijk verder breken of vergruizen. Er komen dan schadelijke asbestvezels vrij die ingeademd kunnen worden.

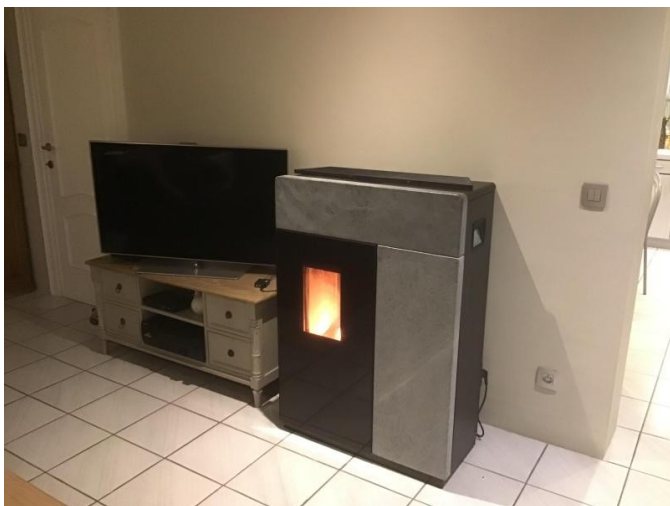
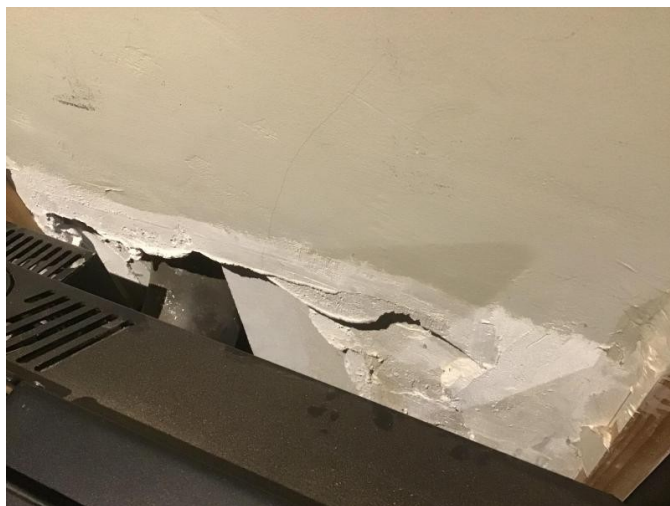
## Fiche 4: Pleisterwerken muren

Geen asbest

| # | Type | Referentie | Resultaat |
|---|---|---|---|
| 4.1 | Mengmonster | MM01 | Geen asbest |

| Opmerking | <p>Natte ruimten : keuken - deels betegeld, badkamer - volledig betegeld</p> <p>Stooklokaal : CV-ketel niet aanwezig</p> <p>Een destructief onderzoek is aan te raden bij grondige verbouwingswerken, om eventuele pleisterwerken en/of cementering, mogelijks achter de wanden, onder de plafonds en achter de tegels te bemonsteren. Dit behoort momenteel niet tot onze taak in deze opdracht.</p> <p>De hoeveelheid is een inschatting.</p> |
