Asbestinventarisatietest

Pieter Van den Bemdenlaan 6/1, 2650 Edegem

Attestnummer : 20240321-000046.000

Uitgegeven op : 21.03.2024

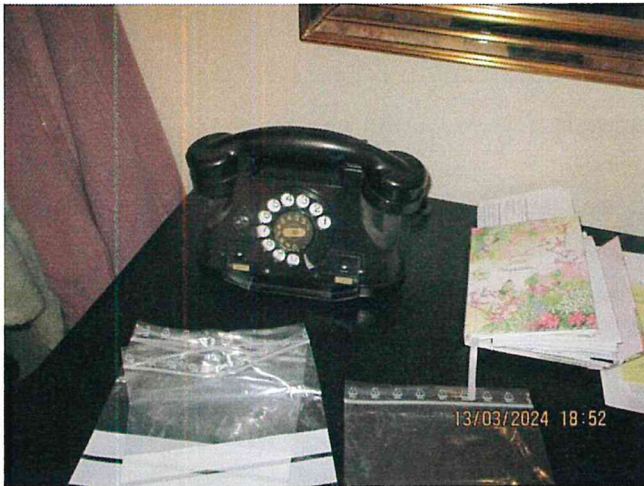
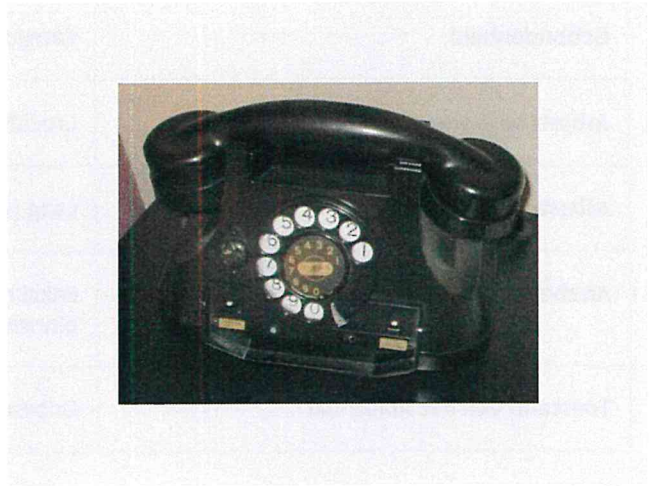
Fiche 1: Telefoon in zwarte bakeliet

Eindbeoordeling materiaalrisico	Zeer laag materiaalrisico en/of zeer lage kans op vezelvrijgave
---------------------------------	---

Gebondenheid	Categorie 1: hechtgebonden in oorsprong
Asbestsoort (vezeltype)	Crocidoliet aanwezig
Asbestconcentratie	Laag (< 50%)
Afschermingsgraad van het gehele materiaal	Enkel randen niet afgeschermd maar geen contact met binnenluchtstromen
Toestand van het materiaal	Onbeschadigd, niet verweerd

Beschrijving	Telefoon in zwarte bakeliet
Omgeving	Binnen
Primaire drager	Onderdelen - stock
Asbesttoepassing	Plaat, paneel, tablet - Type Bakeliet
Bindmiddel van asbesttoepassing	Kunststof of -hars
Gebondenheid op basis van bindmiddel	Hecht
Hoeveelheid (oppervlakte - dikte - aantal)	• 0,50 m ² - 1,00 cm - 1 stuk
Totaal volume	0,005 m ³
Identificatiemethode	Vaststelling zonder monstername
Destructieve handeling voor identificatie	Nee
Opmerking	Telefoon heeft emotionele waarde, staat op kastje bij inkom

- Vermijd het beschadigen van de asbesttoepassing. Controleer de toestand jaarlijks op wijzigingen.

- Eenvoudige handelingen: mag via doe-het-zelf of door werknemer(s) met opleidingsattest eenvoudige handelingen
Telefoon, mag door doe het zelf naar het ecopark worden gebracht,
niet beschadigen

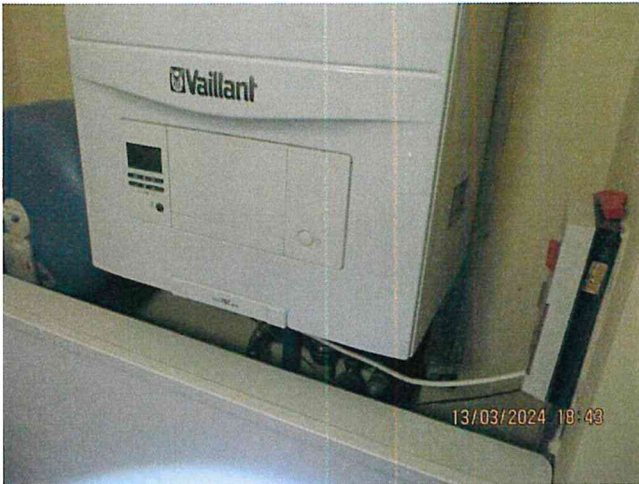
Fiche 2: recente CV ketel

CV-ketel is van een recent bouwjaar, volgens de literatuur bevat deze geen asbest.

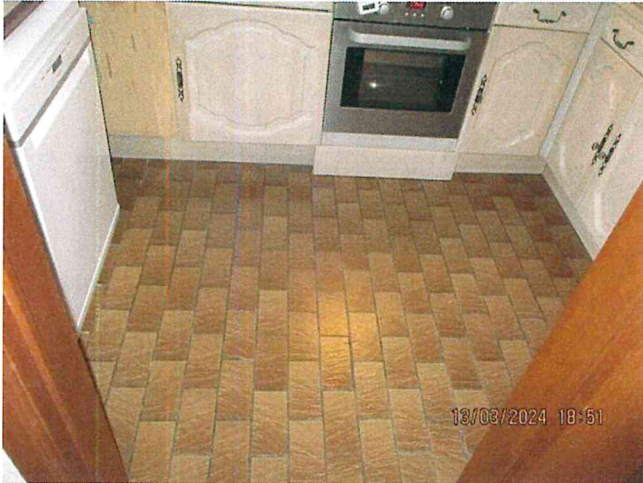
Fiche 3: betegeling vloer

vloertegels + voegen intact, deskundige kan geen uitspraak doen over de lijm onderliggend.

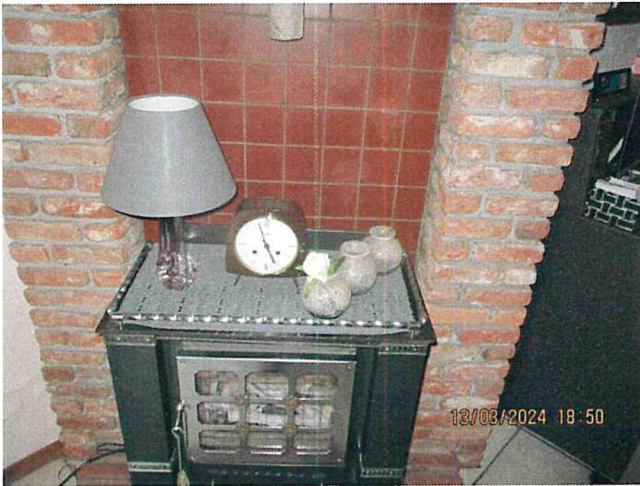
Fiche 4: Haard en tegels

achterliggende tegels? tegels bevatten geen asbest maar de ondeliggende laag kan niet bemonsterd worden

Bij werken en/of verplaatsingen van de haard, eerst visuele inspectie en eventueel staalname om asbestverdachte materialen te beschrijven.

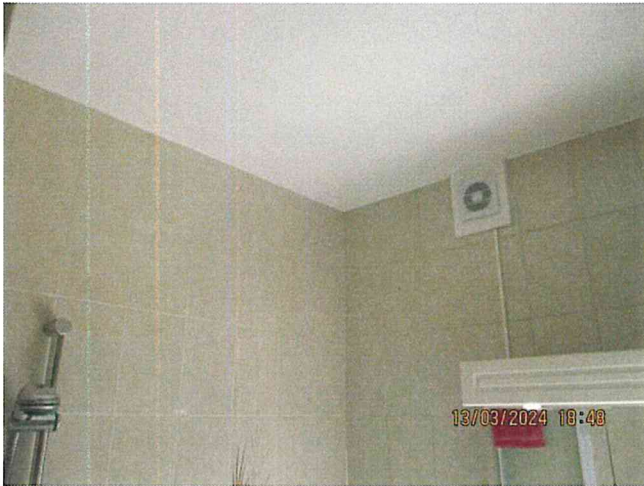
Fiche 5: betegeling wanden

Wandtegels + voegen intact, deskundige kan geen uitspraak doen over de lijm onderliggend.

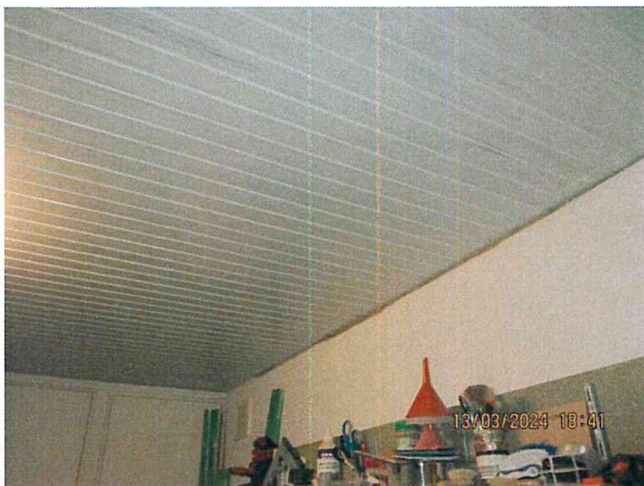
Fiche 6: kunststof plafond boven staanplaats

Kunststof plafond boven staanplaats, deskundige kan geen uitspraak doen over bedekte schildelen.

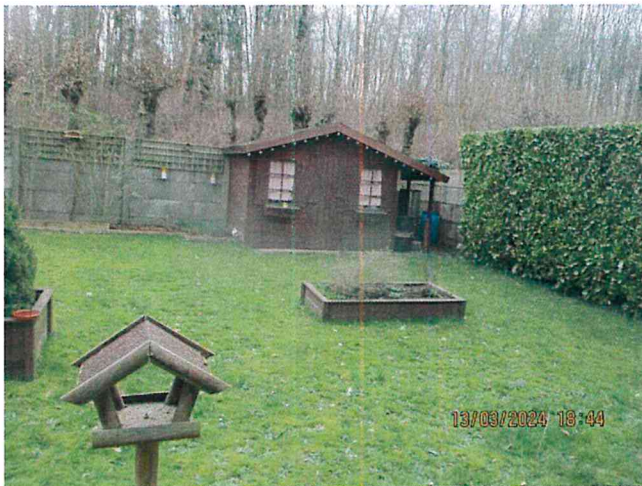
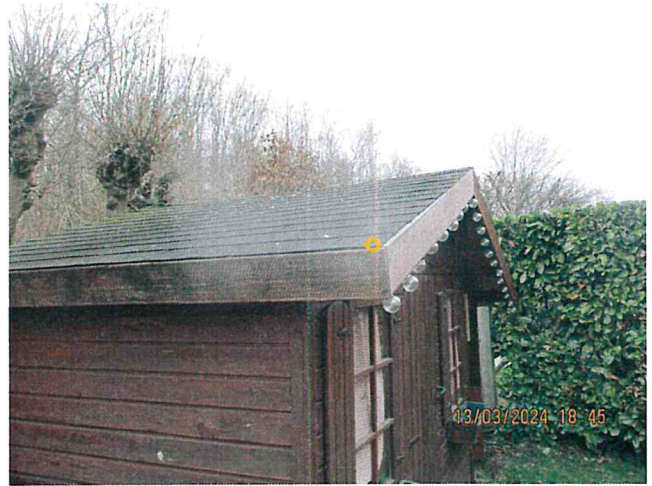
Fiche 8: Roofing op dak tuinhuis

Geen asbest

#	Type	Referentie	Resultaat
8.1	Puntmonster	240313A-3	Geen asbest

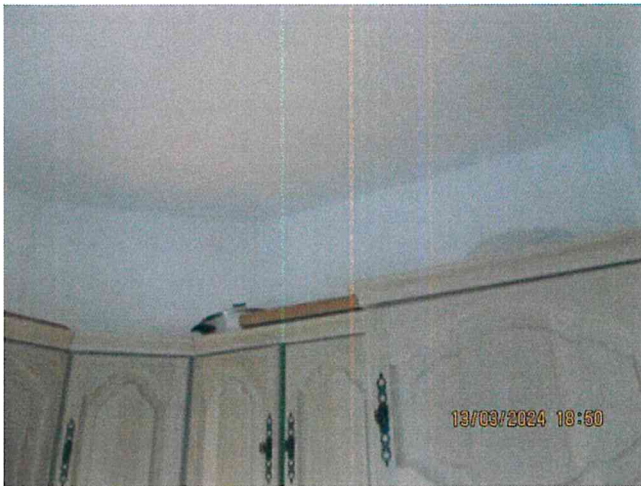
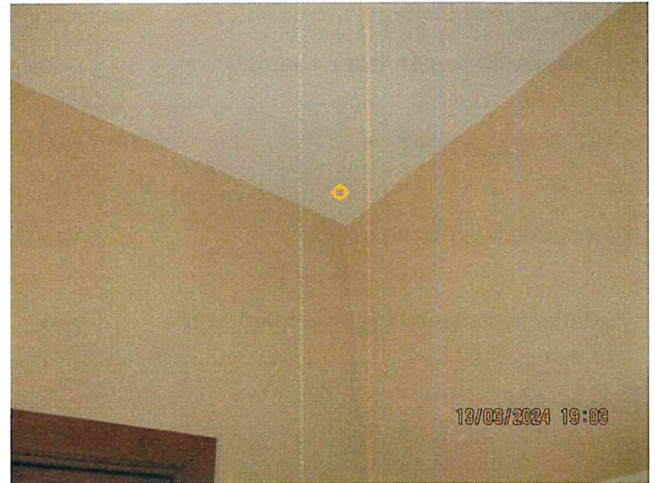
Fiche 9: Bezetsel plafond

Geen asbest

#	Type	Referentie	Resultaat
9.1	Mengmonster	230313A-2	Geen asbest
