Asbestinventarisatetest

Kapellenboslaan 22, 2830 Willebroek

Attestnummer : 20250303-000409.000

Asbestveilig (maar niet asbestvrij)

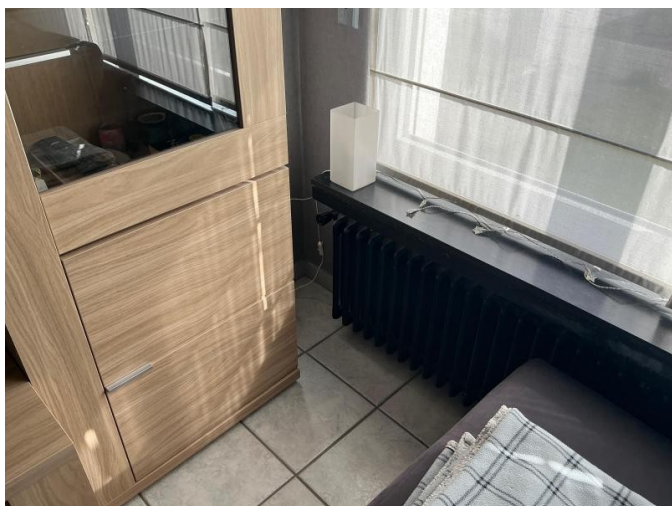
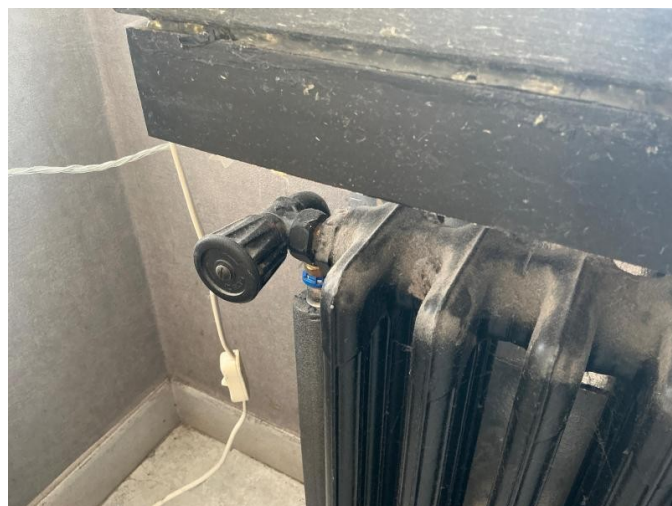
Het asbestmateriaal valt onder de mijlpaal van 2040.

Zorgvuldig beheren

| Eindbeoordeling materiaalrisico | Laag materiaalrisico en/of verlaagde kans op vezelvrijgave |

| Asbestsoort (vezeltype) | Crocidoliet aanwezig |
| Toestand van het materiaal | Onbeschadigd, niet verweerd |

| Asbestmateriaal | Bakelieten knoppen en schakelaar |
| Opmerking | <p>Betreft 5 bakelieten draaiknoppen aan de verwarming en 1 schakelaar in de berging/cv ruimte.</p> <p>Bakelieten toepassingen werden soms met asbest vervaardigd. Gezien het niet destructieve karakter van de opdracht en het feit dat we geen veilige staalname kunnen uitvoeren zonder de toepassingen te beschadigen en vezelvrijgave te bevorderen, dienen alle asbesttoepassingen als asbestverdacht te worden beschouwd.</p> |

- Verwijder dit asbestmateriaal zo snel mogelijk. Volg de toestand goed op.

- Eenvoudige handelingen: mag via doe-het-zelf of door werknemer(s) met opleidingsattest eenvoudige handelingen
Verwijder de bakelieten draaiknoppen en schakelaar en steek ze in een luchtdicht verpakte plastic zak. Breng de zak naar het containerpark. Zorg dat de schakelaars niet beschadigd raken tijdens het verwijderen. Draag steeds een mondmasker type fpp3 of beter.

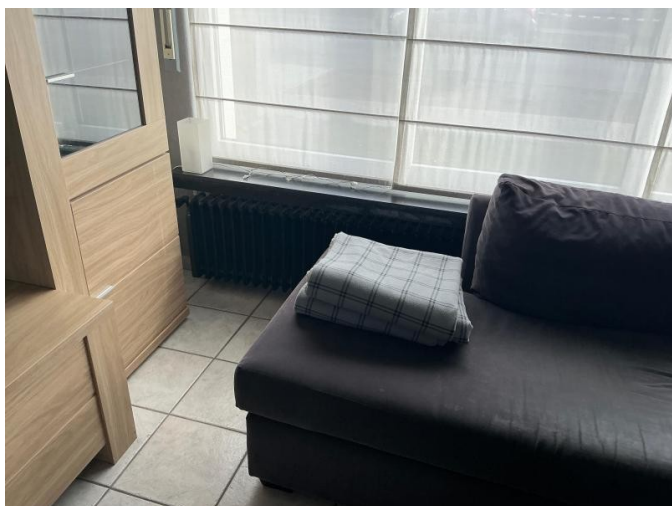
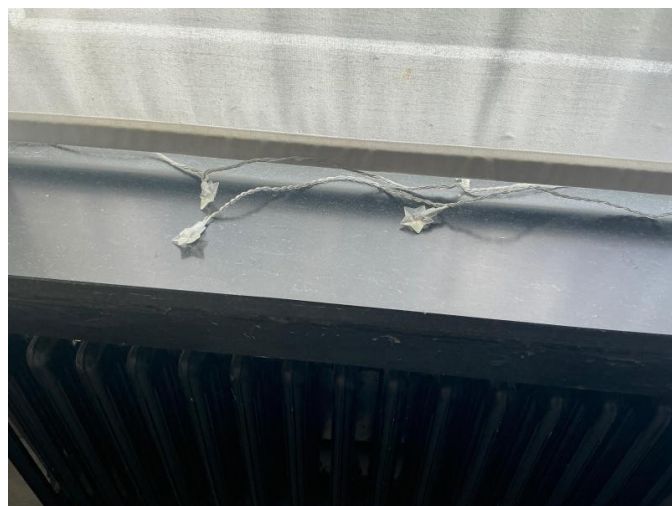
Het asbestmateriaal valt onder de mijlpaal van 2040.

Zorgvuldig beheren

| Eindbeoordeling materiaalrisico | Laag materiaalrisico en/of verlaagde kans op vezelvrijgave |

| Asbestsoort (vezeltype) | Alleen chrysotiel |
| Toestand van het materiaal | Onbeschadigd, niet verweerd |

| Asbestmateriaal | Plaat, paneel, tablet - Type Massal |

- Zorg voor een veilig beheer. Vermijd het beschadigen van het asbestmateriaal. Controleer de toestand jaarlijks op wijzigingen.

- Eenvoudige handelingen: mag via doe-het-zelf of door werknemer(s) met opleidingsattest eenvoudige handelingen
De massal tabletten mogen zelf worden verwijderd en naar het containerpark worden gebracht, op voorwaarde dat deze kunnen worden weggenomen zonder ze te beschadigen. Verpak ze in een doorzichtige plastic. Draag steeds de nodige beschermingsmiddelen (mondmasker type fpp3, handschoenen).

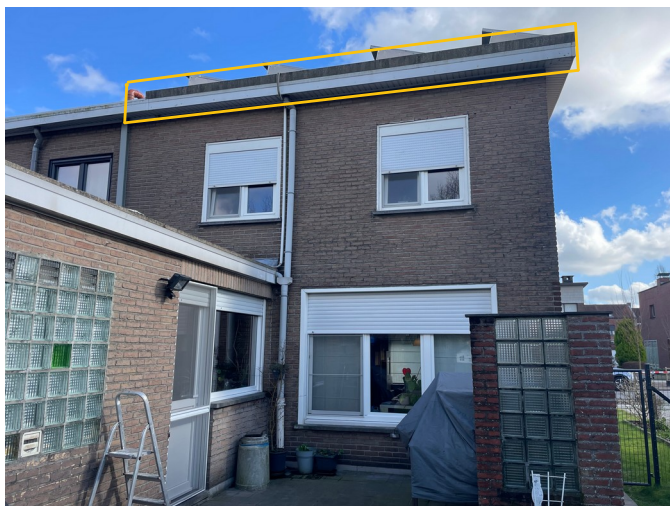
Uitgesloten van inspectie

Bouwjaar: 2012

Constructies gebouwd vanaf 2001 moeten niet onderzocht worden

| Opmerking | Werd bevestigd adhv visuele inspectie en luchtfoto's op Geopunt. |

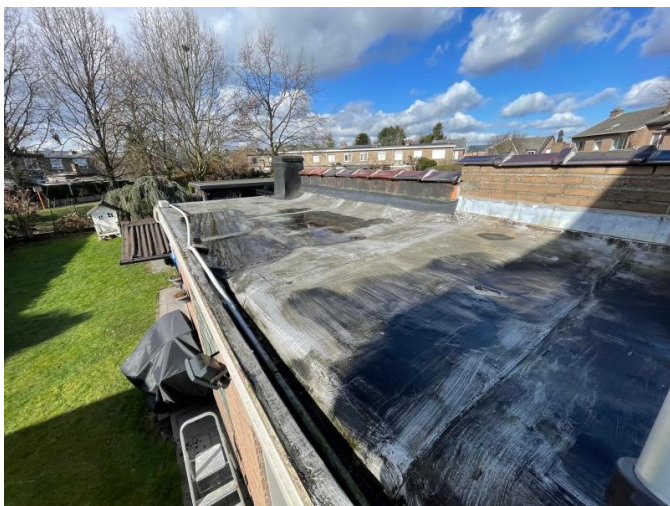
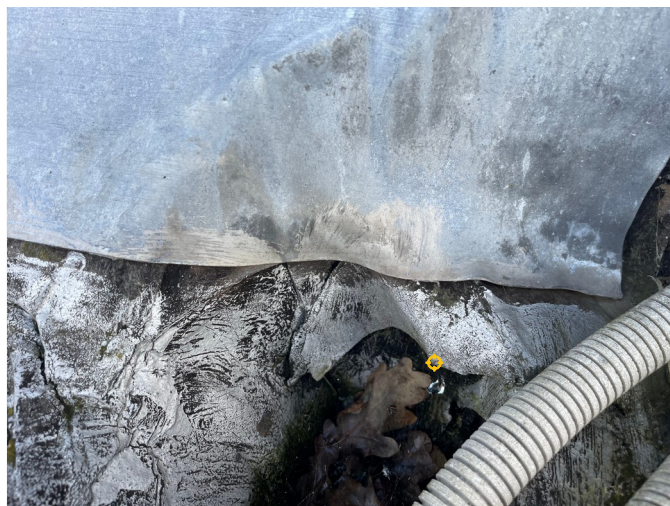
Fiche 4: Roofing plat dak achterbouw

Geen asbest

| # | Type | Referentie | Resultaat |
|---|---|---|---|
| 4.1 | Puntmonster | 260225B3 | Geen asbest |

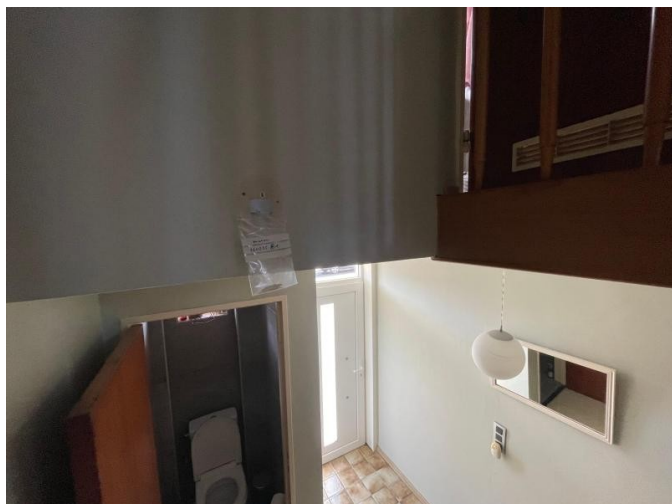
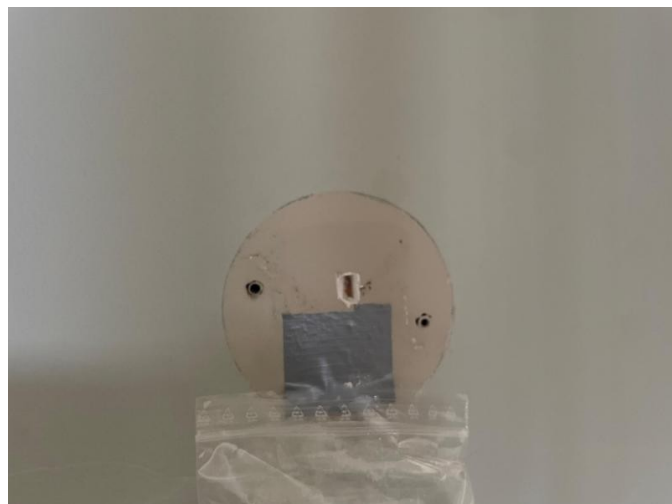
Fiche 5: Pleister muren

Geen asbest

| # | Type | Referentie | Resultaat |
|---|---|---|---|
| 5.1 | Mengmonster | 260225B1 | Geen asbest |

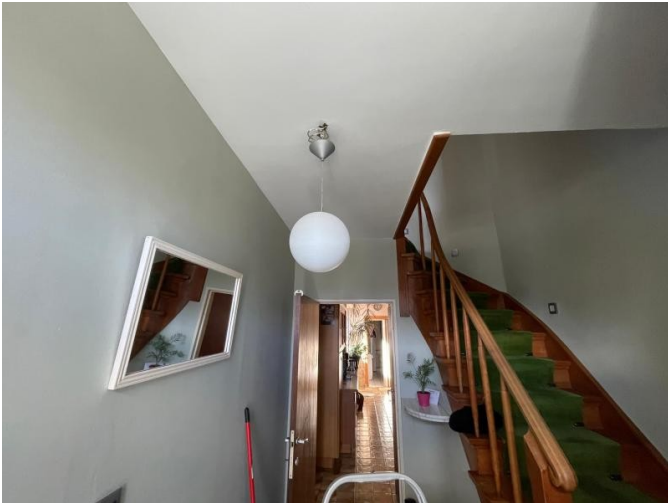
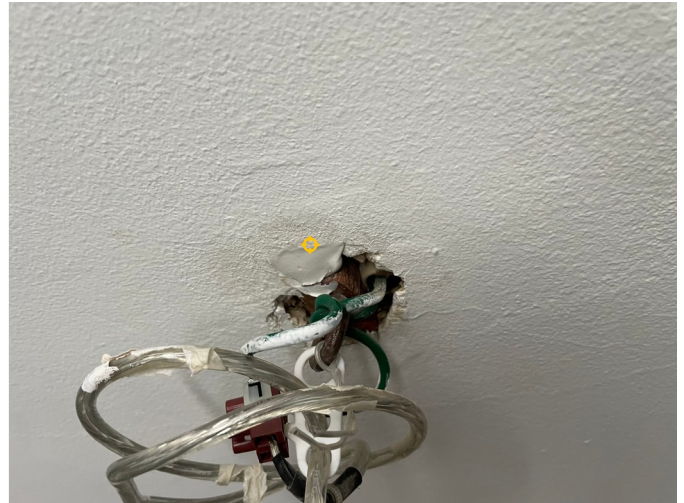
Fiche 6: Pleisterwerk plafond

Geen asbest

| # | Type | Referentie | Resultaat |
|---|---|---|---|
| 6.1 | Mengmonster | 260225B2 | Geen asbest |

| Opmerking | In sommige ruimtes werd een verlaagd plafond in gyproc of lambrisering geplaatst. Er kan geen uitspraak worden gedaan over toepassingen die zich eventueel nog achter deze verlaagde plafonds bevindt. Hou hier rekening mee bij eventuele renovatie- of sloopwerken. |
