Asbestinventarisatetest

Herentalsesteenweg 61, 2230 Herselt

Attestnummer : 20240517-000372.000

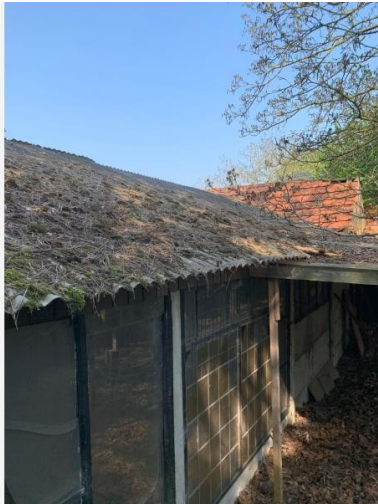
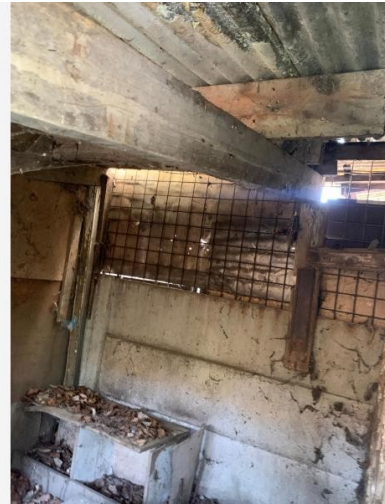
Conclusie

Het asbestmateriaal valt onder de mijlpaal van 2034.

Verwijderen

Eindbeoordeling materiaalrisico	Verhoogd materiaalrisico en/of verhoogde kans op vezelvrijgave
---------------------------------	--

Gebondenheid	Categorie 1: hechtgebonden in oorsprong
Asbestsoort (vezeltype)	Crocidoliet aanwezig
Asbestconcentratie	Laag (< 50%)
Afschermingsgraad van het gehele materiaal	Geheel of deels vrij aan de buitenlucht
Toestand van het materiaal	Matig beschadigd, matig verweerd

Beschrijving	Golfplaten koterij
Omgeving	Buiten
Primaire drager	Schuin dak
Asbestmateriaal	Dak- en gevelbekleding - Golfplaat
Bindmiddel van asbestmateriaal	Cement
Gebondenheid op basis van bindmiddel	Hecht
Hoeveelheid (oppervlakte - aantal)	<ul style="list-style-type: none">• 34,00 m² - 1 stuk• 5,00 m² - 1 stuk• 5,00 m² - 1 stuk
Totale oppervlakte	44,00 m ²
Eenvoudig bereikbaar	Ja

Bevestigingswijze	• Geschroefd
Identificatiemethode	Vaststelling zonder monstername
Destructieve handeling voor identificatie	Nee

- Zorg voor een veilig beheer. Vermijd het beschadigen van het asbestmateriaal. Controleer de toestand jaarlijks op wijzigingen.

- Eenvoudige handelingen: mag via doe-het-zelf of door werknemer(s) met opleidingsattest eenvoudige handelingen
Mag via doe-het-zelf of door werknemer(s) met opleidingsattest eenvoudige handelingen verwijderd worden.

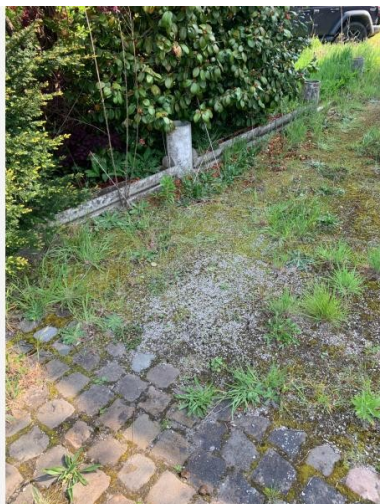
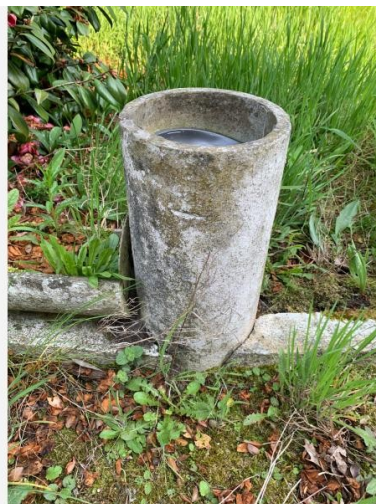
Het asbestmateriaal valt onder de mijlpaal van 2040.

Zorgvuldig beheren

Eindbeoordeling materiaalrisico	Laag materiaalrisico en/of verlaagde kans op vezelvrijgave
---------------------------------	--

Gebondenheid	Categorie 1: hechtgebonden in oorsprong
Asbestsoort (vezeltype)	Crocidoliet aanwezig
Asbestconcentratie	Laag (< 50%)
Afschermingsgraad van het gehele materiaal	Geheel of deels vrij aan de buitenlucht
Toestand van het materiaal	Licht beschadigd, licht verweerd. Intact materiaal type Pical – asbestboard of categorie III 'gebondenheid'

Beschrijving	Cementbuizen en bloembakken
Omgeving	Buiten
Primaire drager	Afboording, omheining...
Asbestmateriaal	Buis, koker, leiding, pijp, doorvoer
Bindmiddel van asbestmateriaal	Cement
Gebondenheid op basis van bindmiddel	Hecht
Hoeveelheid (lengte - omtrek - dikte - aantal)	<ul style="list-style-type: none">• 0,40 m - 40,00 cm - 0,80 cm - 4 stuks• 2,00 m - 25,00 cm - 0,80 cm - 4 stuks
Totaal volume	0,021 m ³
Eenvoudig bereikbaar	Ja
Bevestigingswijze	<ul style="list-style-type: none">• Los (al dan niet bedekt)

Identificatiemethode	Vaststelling zonder monstername
Destructieve handeling voor identificatie	Nee
Opmerking	4 buizen/paaltjes en 4 bloembakken

- Zorg voor een veilig beheer. Vermijd het beschadigen van het asbestmateriaal. Controleer de toestand jaarlijks op wijzigingen.

- Eenvoudige handelingen: mag via doe-het-zelf of door werknemer(s) met opleidingsattest eenvoudige handelingen
Eenvoudige handelingen: mag via doe-het-zelf of door werknemer(s) met opleidingsattest eenvoudige handelingen verwijderd worden.

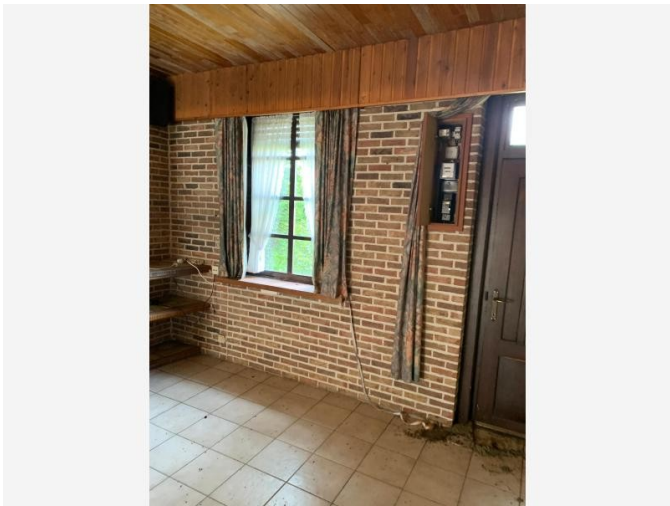
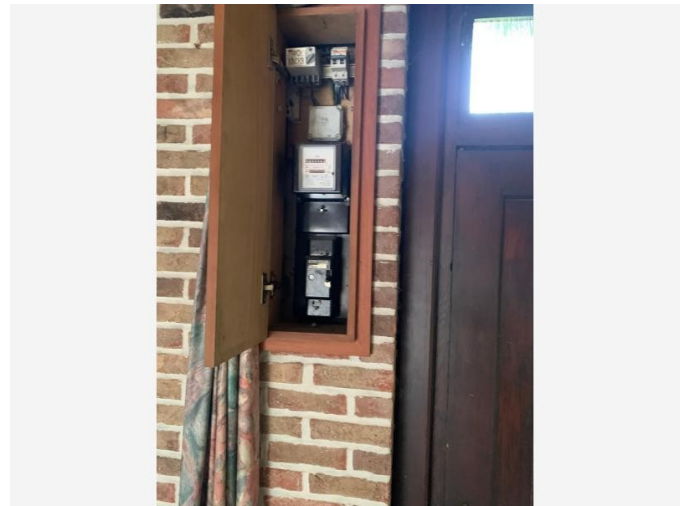
Het asbestmateriaal valt onder de mijlpaal van 2040.

Zorgvuldig beheren

Eindbeoordeling materiaalisico	Laag materiaalisico en/of verlaagde kans op vezelvrijgave
--------------------------------	---

Gebondenheid	Categorie 1: hechtgebonden in oorsprong
Asbestsoort (vezeltype)	Crocidoliet aanwezig
Asbestconcentratie	Laag (< 50%)
Afschermingsgraad van het gehele materiaal	Geheel of deels (ook) vrij aan de binnenlucht
Toestand van het materiaal	Onbeschadigd, niet verweerd

Beschrijving	Bakeliet elektrische componenten
Omgeving	Binnen
Primaire drager	Communicatie en elektrische infrastructuur en uitrusting
Asbestmateriaal	Plaat, paneel, tablet - Type Bakeliet
Bindmiddel van asbestmateriaal	Kunststof of -hars
Gebondenheid op basis van bindmiddel	Hecht
Hoeveelheid (oppervlakte - dikte - aantal)	• 0,10 m ² - 1,00 cm - 1 stuk
Totaal volume	0,001 m ³
Eenvoudig bereikbaar	Ja
Bevestigingswijze	• Geschroefd
Identificatiemethode	Vaststelling zonder monsternamen

Destructieve handeling voor identificatie	Nee
Opmerking	Bakeliet elektriciteitsmeter en plaat + enkele bakeliet schakelaars.

- Zorg voor een veilig beheer. Vermijd het beschadigen van het asbestmateriaal. Controleer de toestand jaarlijks op wijzigingen.

- Eenvoudige handelingen: mag via doe-het-zelf of door werknemer(s) met opleidingsattest eenvoudige handelingen
Mag via doe-het-zelf of door werknemer(s) met opleidingsattest eenvoudige handelingen verwijder worden.

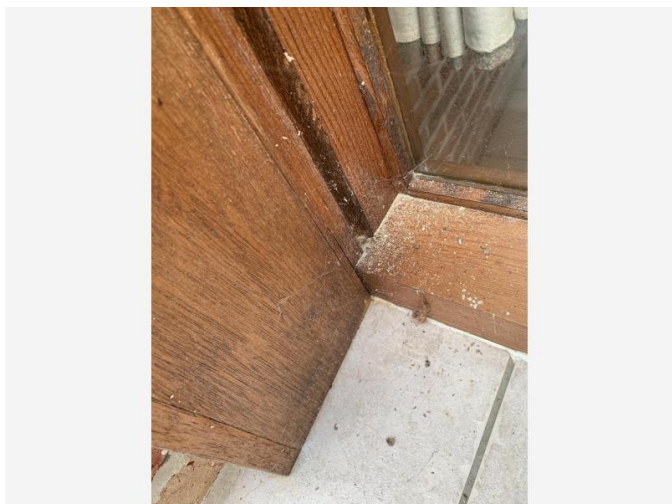
Het mastiek en kit van de ramen werd nagekeken en is niet asbestverdacht.

Identificatiemethode	Vaststelling & expertise (niet-asbestverdacht)
Primaire drager	Wandopening verticaal (raam, deur, ...)
(Asbest)materiaal	In-situ afwerkingslagen - Pasta, stopverf, voegsel, stopsel, vulsel, mastiek, katten, ...
Bindmiddel	Katten, mastiek, pasta
Gebondenheid bindmiddel	Hecht

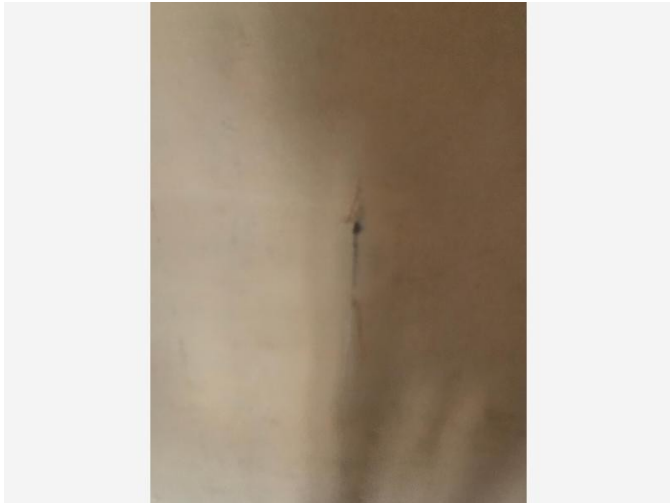
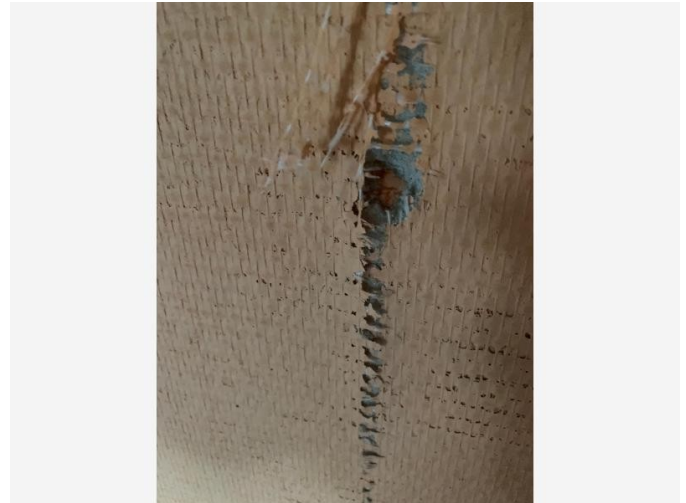
Fiche 5: Plafond tegel 2 verdieping

Geen asbest

#	Type	Referentie	Resultaat
5.1	Puntmonster	MM3_plafondv1_gan	Geen asbest

Beschrijving	Plafond tegel 2 verdieping
Omgeving	Binnen
Primaire drager	Plafond
Bindmiddel van materiaal	Gips - kalk

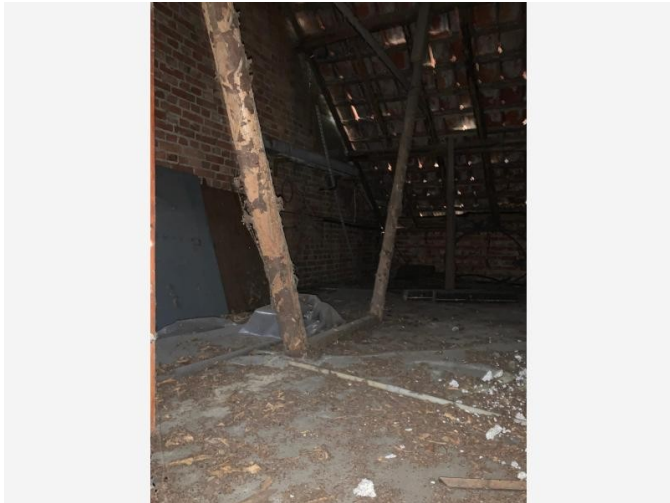
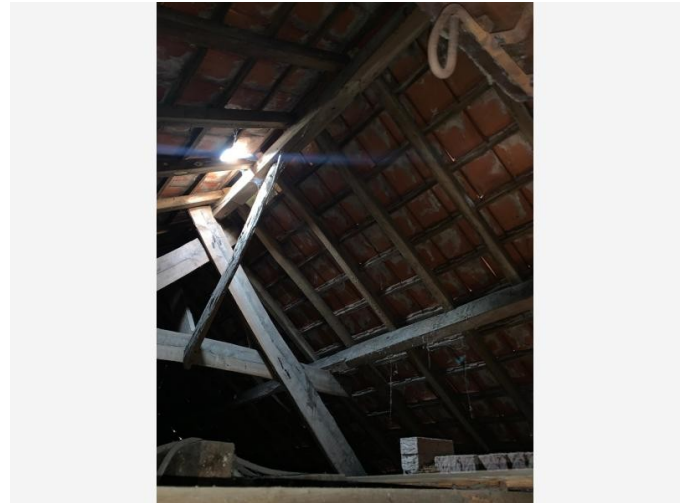
Geen asbest

Beschrijving	Onderdak
Omgeving	Binnen
Primaire drager	Schuin dak
Identificatiemethode	Vaststelling zonder monsternamen
Destructieve handeling voor identificatie	Nee

Er is geen onderdak aanwezig onder de daken.

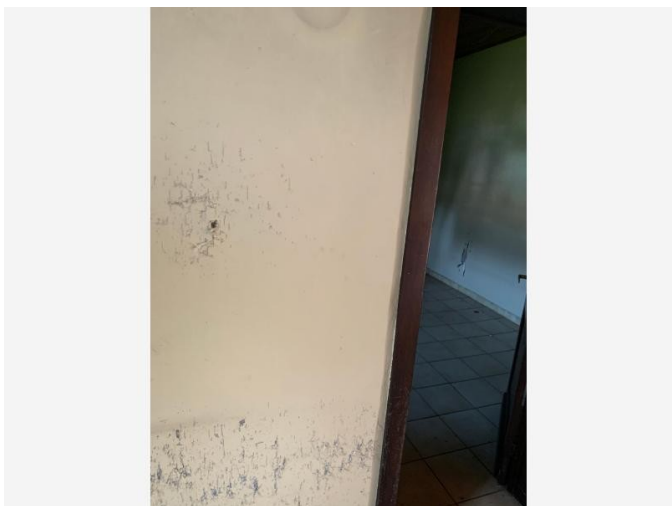
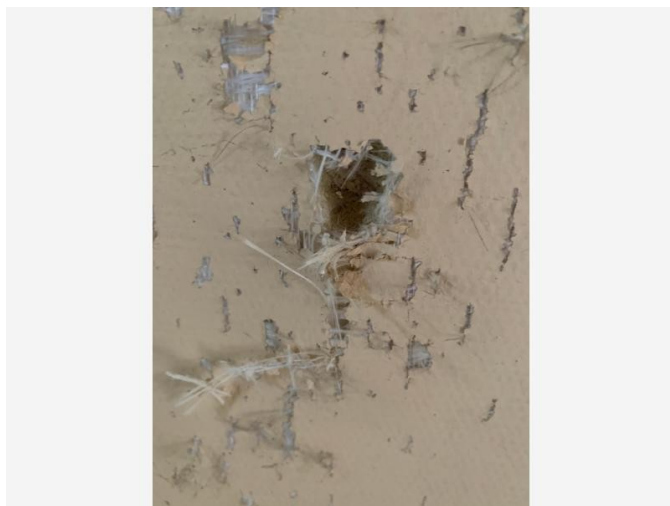
Geen asbest

#	Type	Referentie	Resultaat
7.1	Mengmonster	MM1_pleisterwerk_wand	Geen asbest

Beschrijving	Pleisterwerk wand
Omgeving	Binnen
Primaire drager	Binnenwand

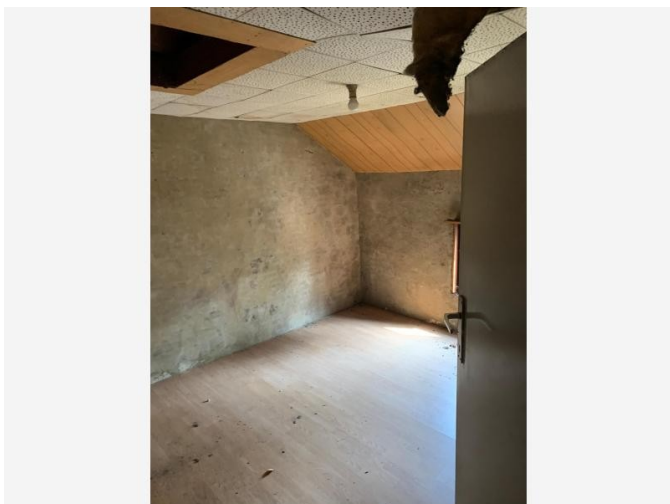
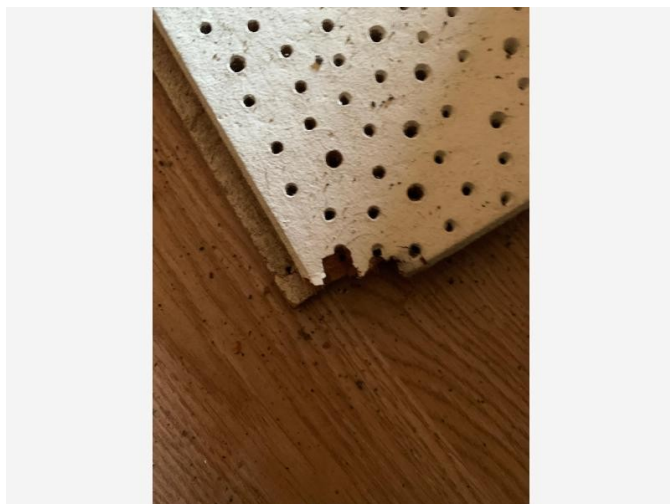
Fiche 8: Plafondtegels verdieping 1

Geen asbest

#	Type	Referentie	Resultaat
8.1	Puntmonster	MM2_plafond_v1	Geen asbest

Beschrijving	Plafondtegels verdieping 1
Omgeving	Binnen
Primaire drager	Plafond
Bindmiddel van materiaal	Kunststof of -hars
