# Asbestinventarisatetest

Bochtenstraat 11, 2310 Rijkevorsel

Attestnummer : 20241127-000149.000

Uitgegeven op : 27.11.2024

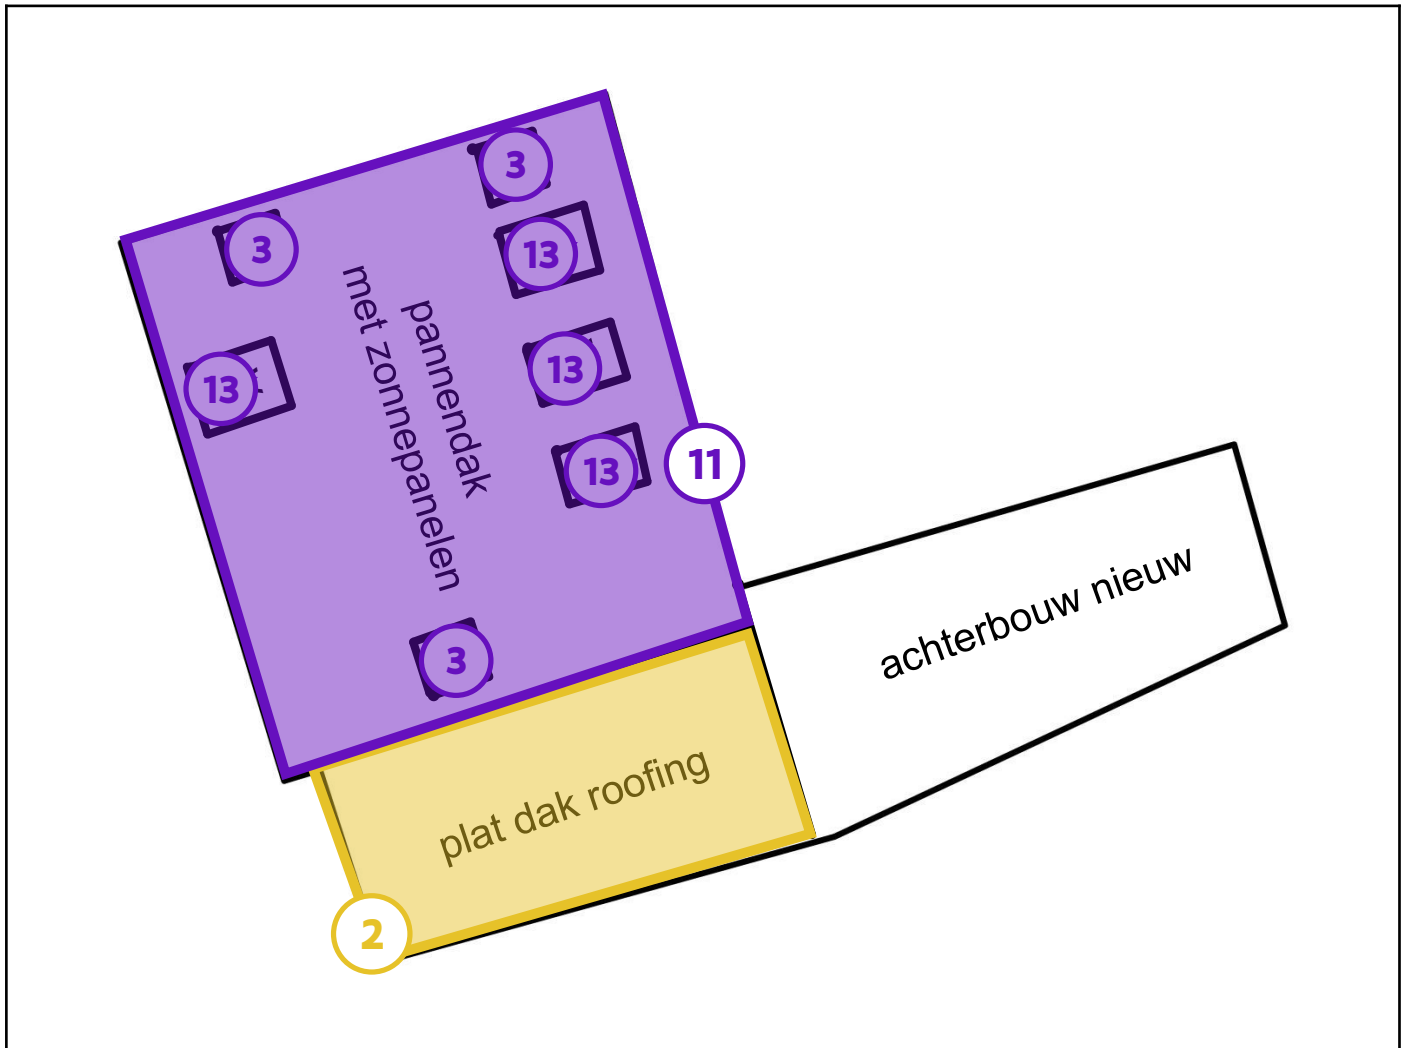
## Plan 1.1: Woning dak

Beschrijving	Type	Actie
2. Handelspand plat dak roofing	Asbestmateriaal	Zorgvuldig beheren
3. 3 schouwen op pannendak	Beperking	-
11. Woning pannendak	Advies	-
13. 4 veluxramen in pannendak	Advies	-

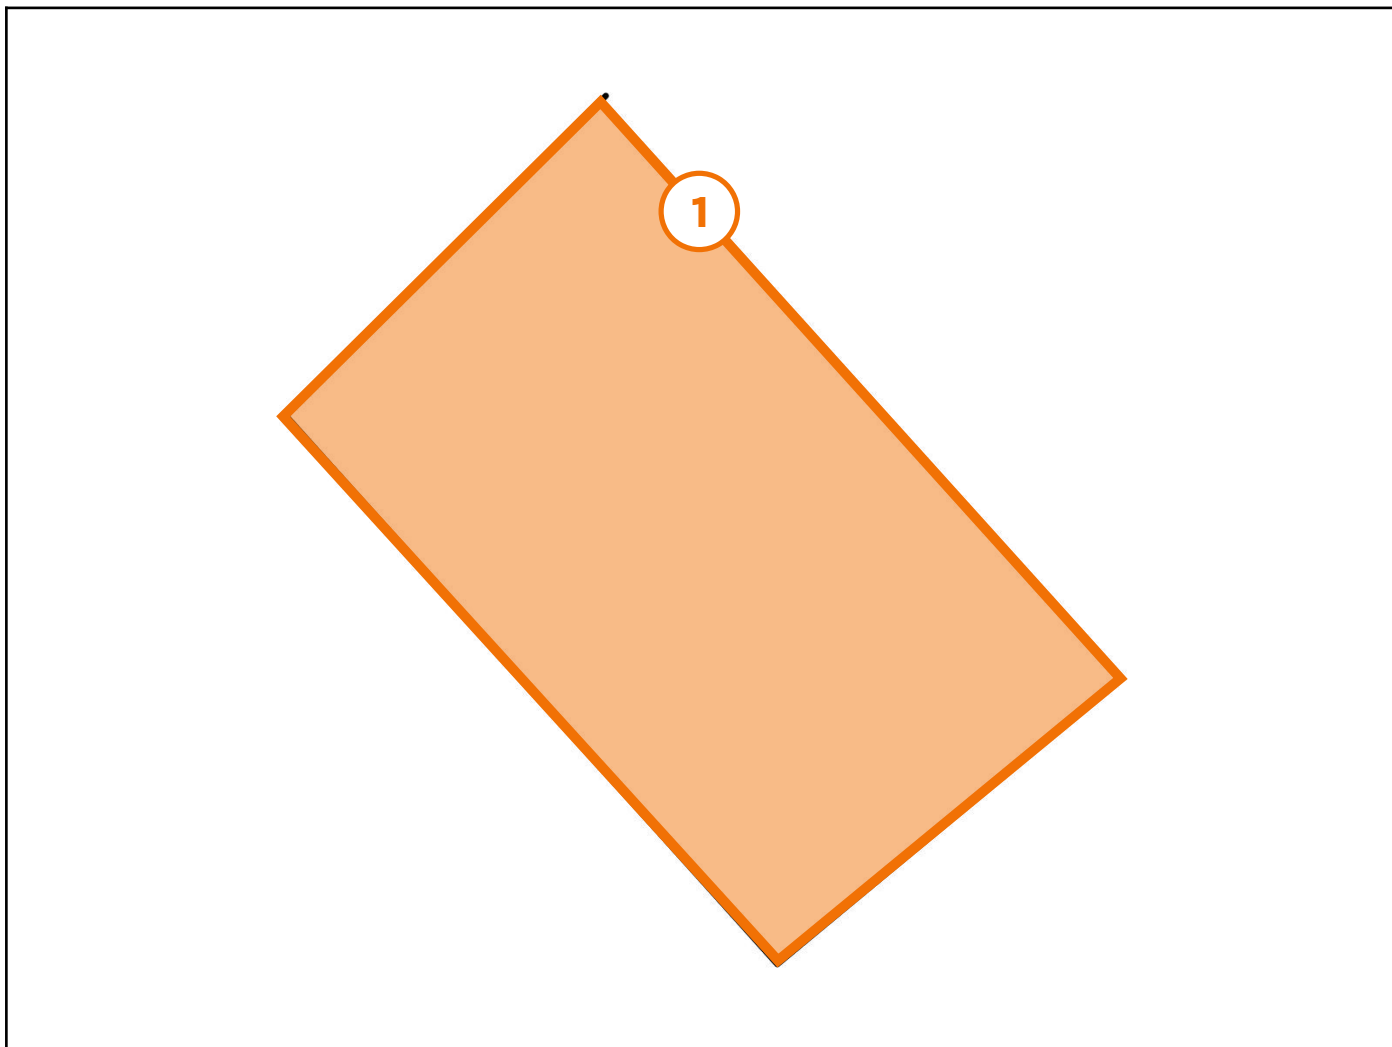
## Plan 2.1: Garage dak

Beschrijving	Type	Actie
1. Garage dak roofing	Asbestmateriaal	<a href="#">Verwijderen</a>

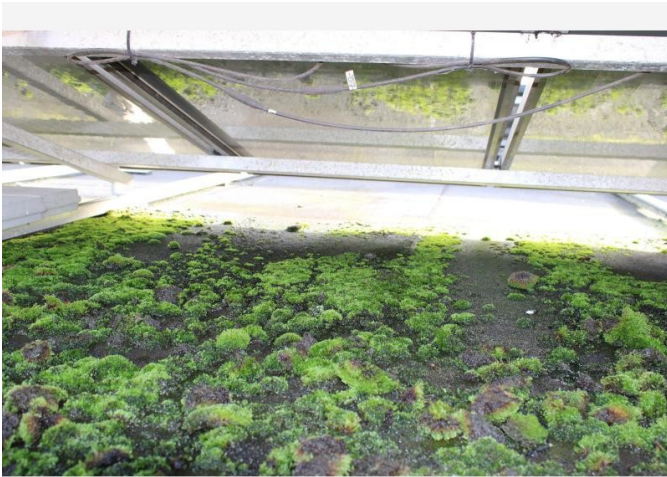
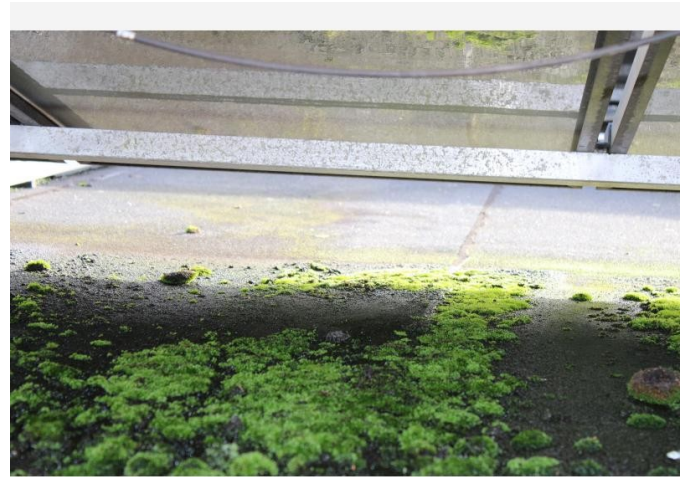
Het asbestmateriaal valt onder de mijlpaal van 2040.

Eindbeoordeling materiaalrisico	Verhoogd materiaalrisico en/of verhoogde kans op vezelvrijgave
Opmerking	De roofing is nog in tact. Zeer veel mosvorming aanwezig.

Gebondenheid	Categorie 1: hechtgebonden in oorsprong
Asbestsoort (vezeltype)	Alleen chrysotiel
Asbestconcentratie	Laag (< 50%)
Afschermingsgraad van het gehele materiaal	Geheel of deels vrij aan de buitenlucht
Toestand van het materiaal	Matig beschadigd, matig verweerd

Beschrijving	Garage dak roofing
Omgeving	Buiten
Primaire drager	Plat dak
Asbestmateriaal	Dak- en gevelbekleding - Roofing
Bindmiddel van asbestmateriaal	Bitumen (roofing, teer, asfalt)
Gebondenheid op basis van bindmiddel	Hecht
Hoeveelheid (oppervlakte - aantal)	<ul style="list-style-type: none"><li>• 25,00 m<sup>2</sup> - 1 stuk</li></ul>
Totale oppervlakte	25,00 m <sup>2</sup>
Eenvoudig bereikbaar	Ja
Bevestigingswijze	<ul style="list-style-type: none"><li>• Verlijmd, ingegoten, versmeerd</li></ul>
Identificatiemethode	Vaststelling zonder monstername Motivatie: Groot risico op structurele gevolgschade (lekschade, werking installatie,...)
Destructieve handeling voor identificatie	Nee
Opmerking	Dit dak in roofing bevat ook zonnepanelen.

Verwijderen

- Zorg voor een veilig beheer. Vermijd het beschadigen van het asbestmateriaal. Controleer de toestand jaarlijks op wijzigingen.

- Eenvoudige handelingen: mag via doe-het-zelf of door werknemer(s) met opleidingsattest eenvoudige handelingen  
Roofing is hechtgebonden, dit mag u zelf via eenvoudige handeling verwijderen.

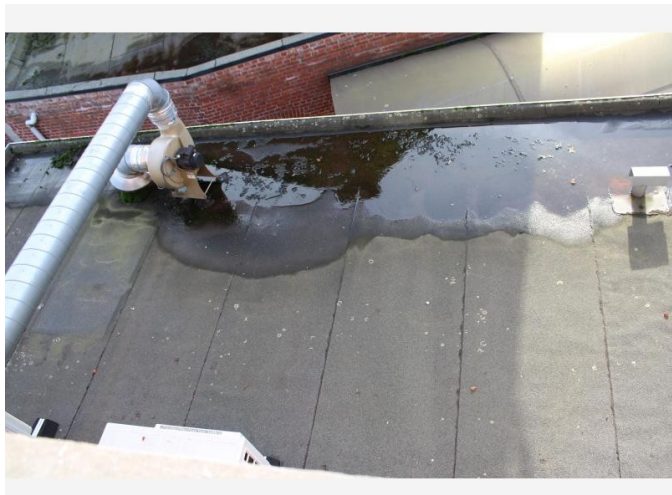
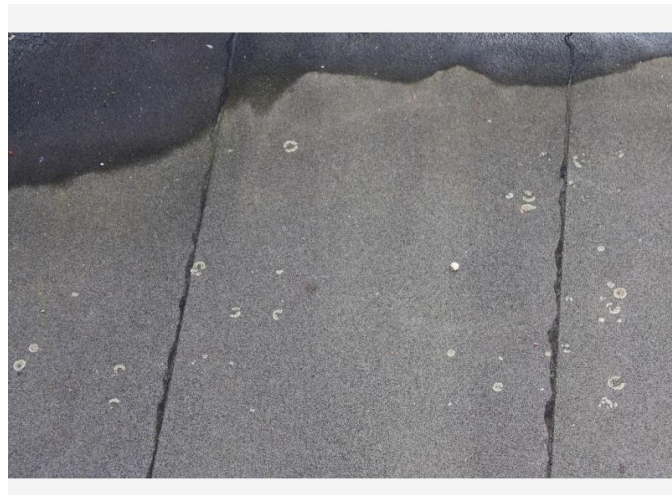
Het asbestmateriaal valt onder de mijlpaal van 2040.

Eindbeoordeling materiaalrisico	Zeer laag materiaalrisico en/of zeer lage kans op vezelvrijgave
---------------------------------	---

Gebondenheid	Categorie 1: hechtgebonden in oorsprong
Asbestsoort (vezeltype)	Alleen chrysotiel
Asbestconcentratie	Laag (< 50%)
Afschermingsgraad van het gehele materiaal	Geheel of deels vrij aan de buitenlucht
Toestand van het materiaal	Onbeschadigd, niet verweerd

Beschrijving	Handelspand plat dak roofing
Omgeving	Buiten
Primaire drager	Plat dak
Asbestmateriaal	Dak- en gevelbekleding - Roofing
Bindmiddel van asbestmateriaal	Bitumen (roofing, teer, asfalt)
Gebondenheid op basis van bindmiddel	Hecht
Hoeveelheid (oppervlakte - aantal)	<ul style="list-style-type: none"><li>• 35,00 m<sup>2</sup> - 1 stuk</li></ul>
Totale oppervlakte	35,00 m <sup>2</sup>
Eenvoudig bereikbaar	Ja
Bevestigingswijze	<ul style="list-style-type: none"><li>• Verlijmd, ingegoten, versmeerd</li></ul>
Identificatiemethode	Vaststelling zonder monstername Motivatie: Groot risico op structurele gevolgschade (lekschade, werking installatie,...)
Destructieve handeling voor identificatie	Nee

Zorgvuldig beheren

- Zorg voor een veilig beheer. Vermijd het beschadigen van het asbestmateriaal. Controleer de toestand jaarlijks op wijzigingen.

- Eenvoudige handelingen: mag via doe-het-zelf of door werknemer(s) met opleidingsattest eenvoudige handelingen  
Roofing is hechtgebonden en mag u zelf via eenvoudige handeling verwijderen.

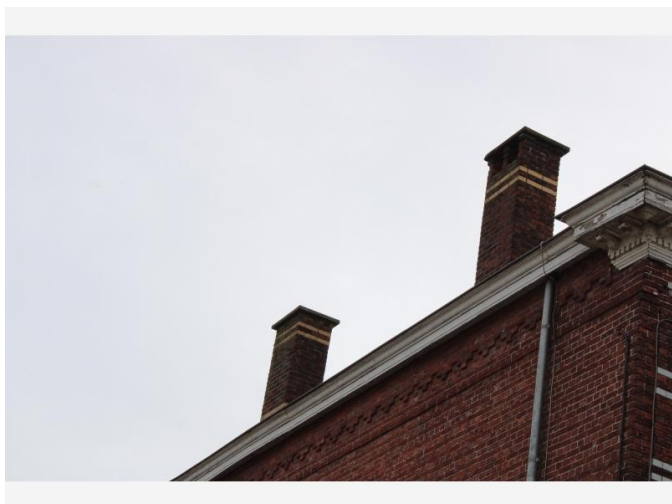
**Reden:** Het te onderzoeken materiaal situeert zich hoger dan 3,50 m te rekenen vanaf een veilige ondergrond

**Uitleg van de asbestdeskundige:** Er bevinden zich 3 schouwen op het pannendak. Geen inkijk mogelijk wegens te hoog.

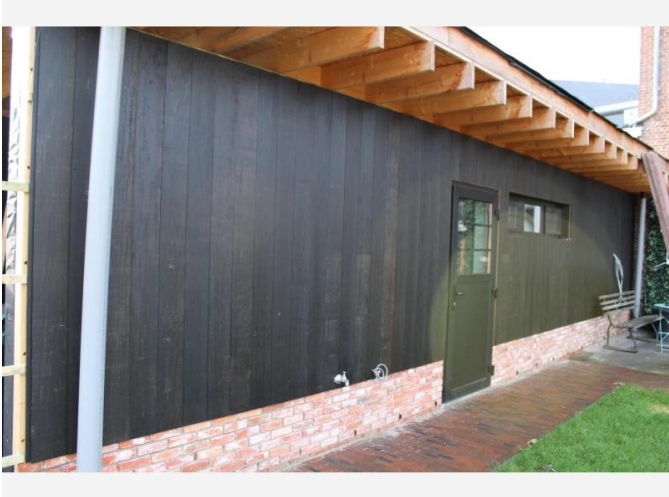
Bouwjaar: 2024

*Constructies gebouwd vanaf 2001 moeten niet onderzocht worden*

Opmerking	De achterbouw is volledig nieuw gezet in 2024. Zie bewijsdocumenten.
-----------	--

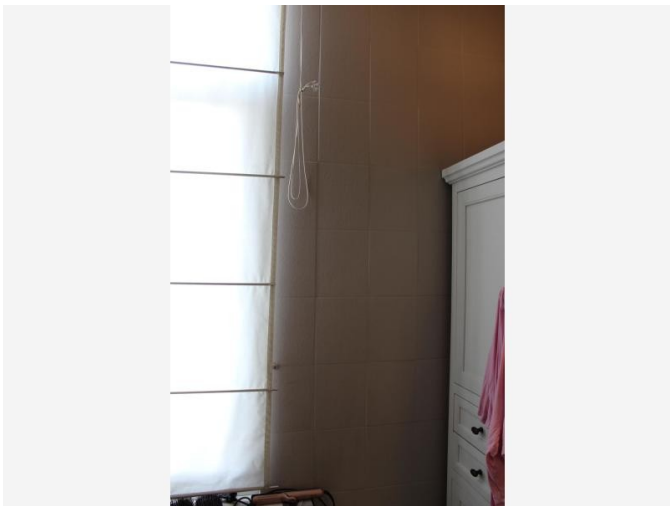
De tegels tegen de muur zijn overschilderd. Geen staalname mogelijk wegens geen kapotte tegels. Bij eventuele afbraak of renovatie optionele staalname.

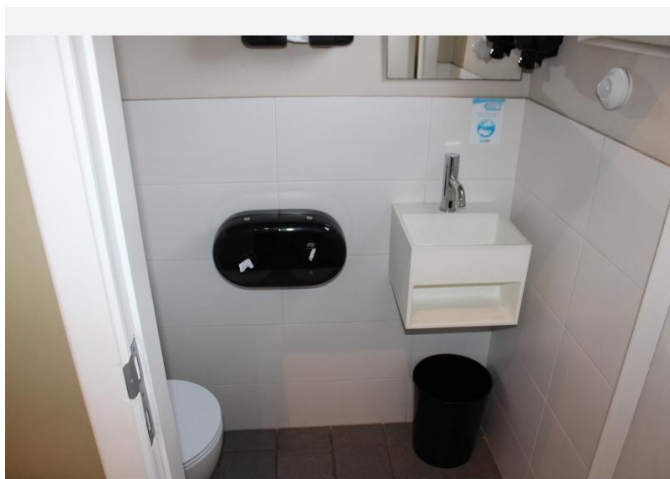
Geen staalname mogelijk wegens geen kapotte tegels. Bij eventuele afbraak of renovatie optionele staalname.

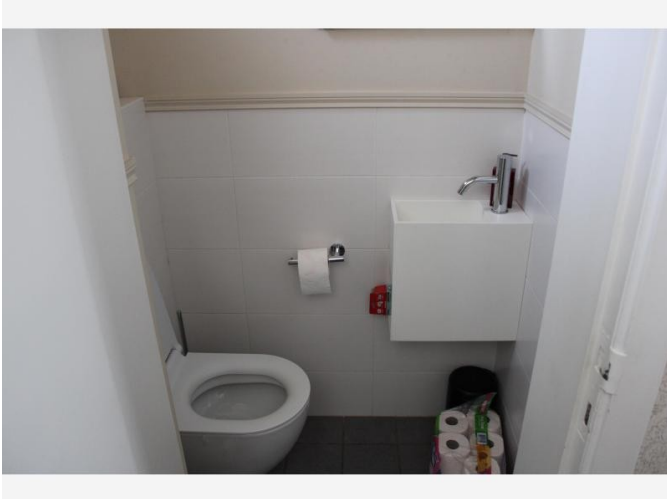
Geen staalname mogelijk wegens geen kapotte tegels. Bij eventuele afbraak of renovatie optionele staalname.

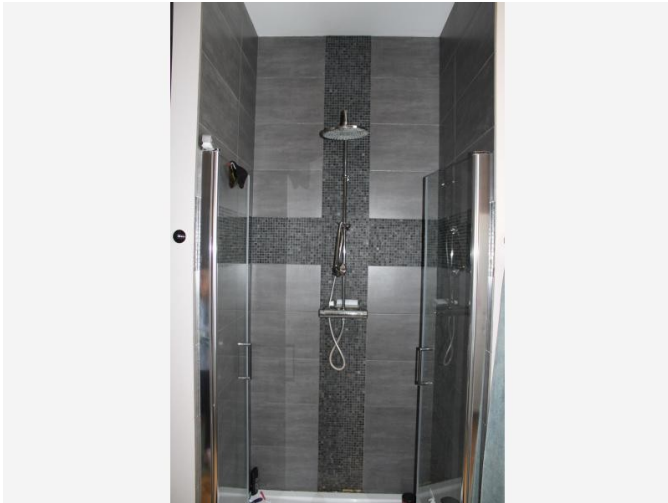
Geen staalname mogelijk wegens geen kapotte tegels, bij eventuele afbraak of renovatie optionele staalname.
