# Asbestinventarisatetest

Kempische steenweg 509, 3500 Hasselt

Attestnummer : 20241104-000190.000

Uitgegeven op : 04.11.2024

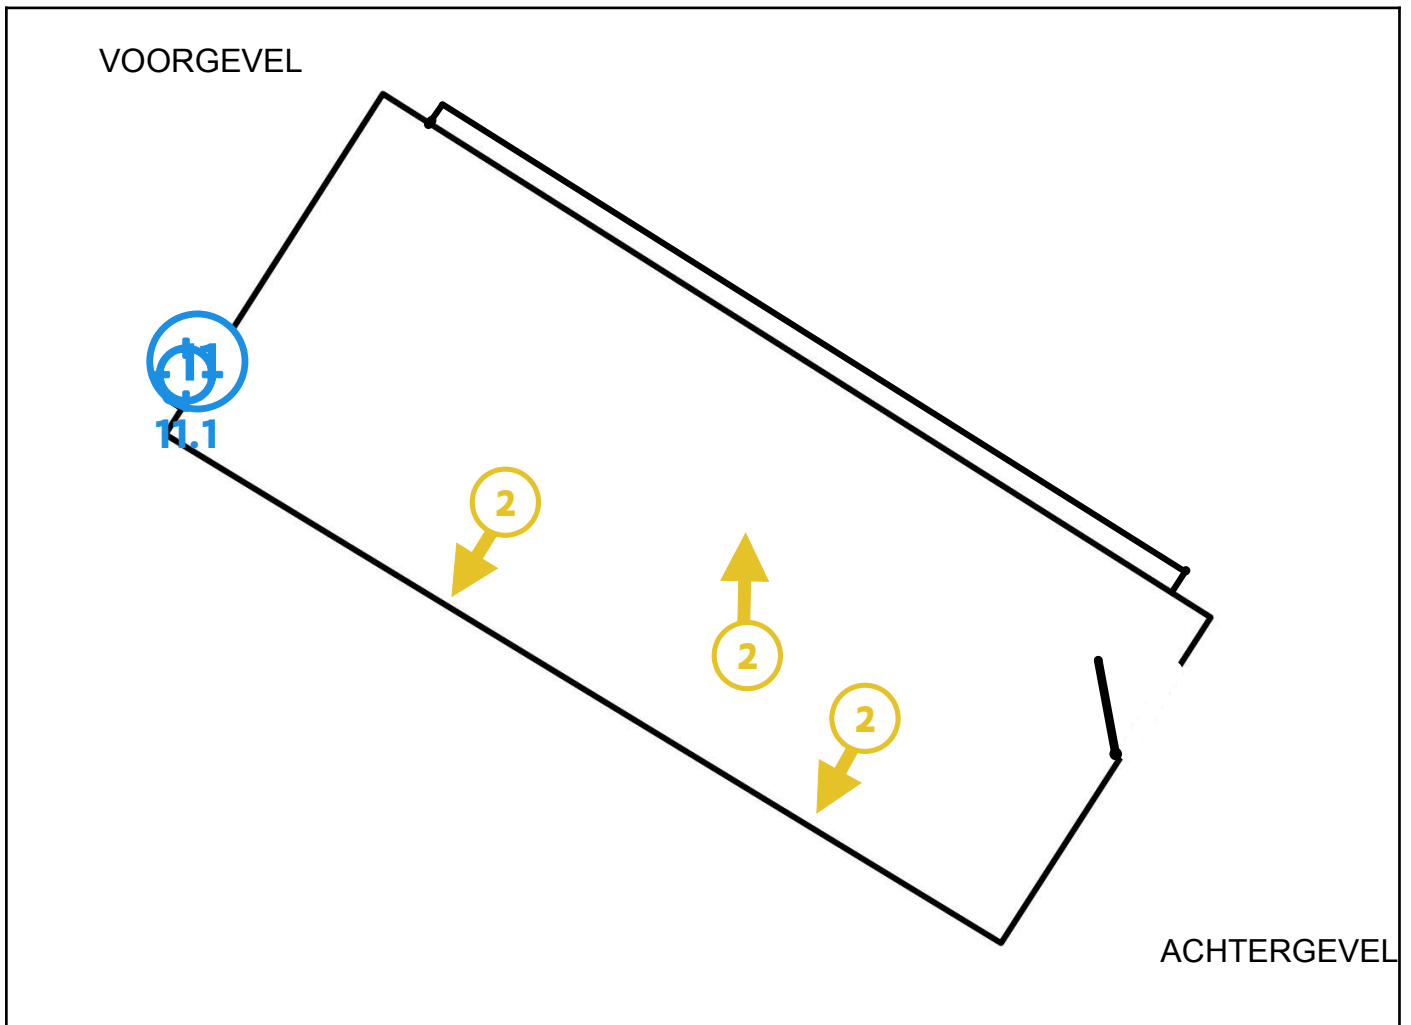
## Plan 2.1: Garage grondplan : DIV

Beschrijving	Type	Actie
2. Bakeliet - Sch/Stop - Garage	Asbestmateriaal	Zorgvuldig beheren
11. Stopverf - raam - Garage	Geen asbest	-
11.1 Code: 3	Puntmonster	-

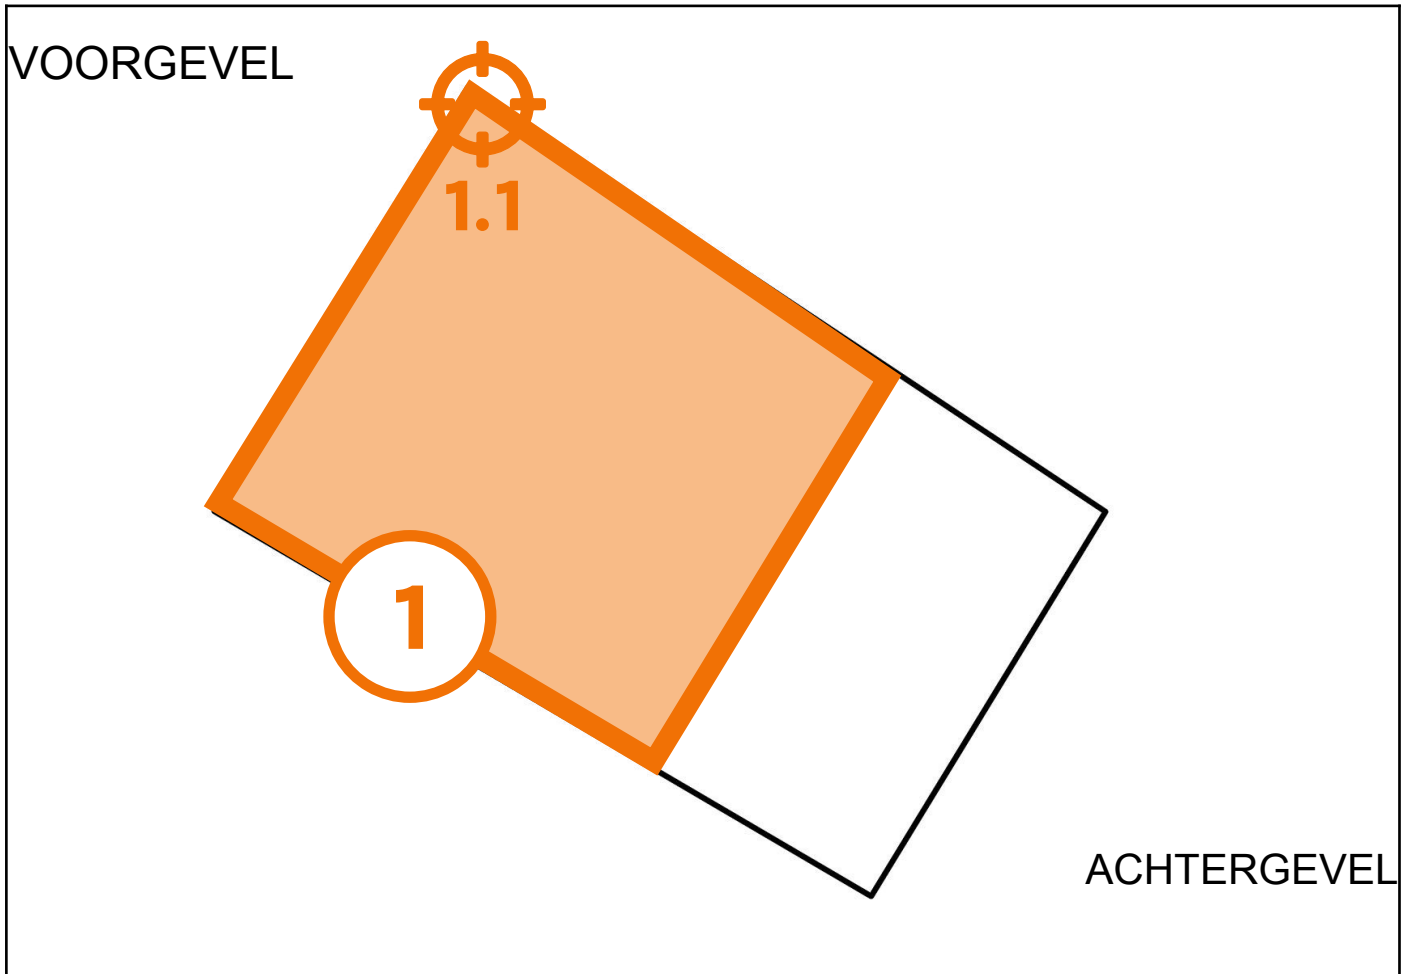
## Plan 3.1: Tuinberging plan

Beschrijving	Type	Actie
1. Golfplaten - Berghok	Asbestmateriaal	<a href="#">Verwijderen</a>
1.1 Code: 1	Puntmonster	-

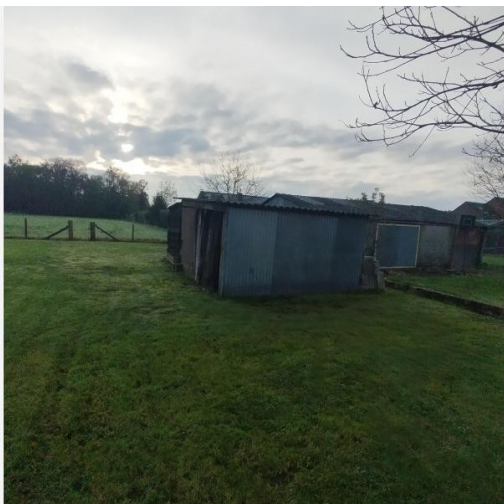
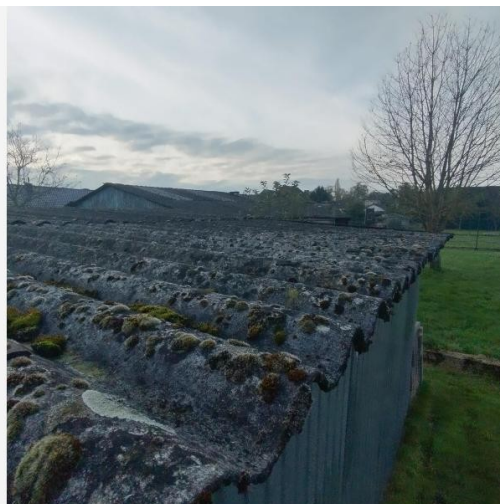
Eindbeoordeling materiaalrisico	Verhoogd materiaalrisico en/of verhoogde kans op vezelvrijgave
---------------------------------	--

Gebondenheid	Categorie 1: hechtgebonden in oorsprong
Asbestsoort (vezeltype)	Alleen chrysotiel
Asbestconcentratie	Laag (< 50%)
Afschermingsgraad van het gehele materiaal	Geheel of deels (ook) vrij aan de binnenlucht
Toestand van het materiaal	Matig beschadigd, matig verweerd

#	Type	Referentie	Resultaat
1.1	Puntmonster	1	Chrysotiel

Beschrijving	Golfplaten - Berghok
Omgeving	Grenst aan binnen- en buitenlucht
Primaire drager	Schuin dak
Asbestmateriaal	Dak- en gevelbekleding - Golfplaat
Bindmiddel van asbestmateriaal	Cement
Gebondenheid op basis van bindmiddel	Hecht
Hoeveelheid (oppervlakte - aantal)	<ul style="list-style-type: none"><li>• 16,00 m<sup>2</sup> - 1 stuk</li></ul>
Totale oppervlakte	16,00 m <sup>2</sup>
Eenvoudig bereikbaar	Ja
Bevestigingswijze	<ul style="list-style-type: none"><li>• Geschroefd</li></ul>
Identificatiemethode	Vaststelling met monstername
Destructieve handeling voor identificatie	Nee
Opmerking	<p>Er werd een staal genomen aan een uitstekend stuk waardoor de waterdichtheid van de dakbedekking niet in het gedrang komt.</p> <p>De vermelde oppervlaktes, diktes en volumes betreffen een bereedeneerde schatting. Er worden geen rechten verleend aan deze oppervlaktes/diktes/volumes.</p>

Het asbestmateriaal valt onder de mijlpaal van 2034.

Verwijderen

- Verwijder dit asbestmateriaal zo snel mogelijk. Volg de toestand goed op.
- Hemelwater dat afspoelt van asbestcement daken of gevels kan asbestdeeltjes bevatten. Gebruik het enkel voor gesloten circuits (bv. spoelen toiletten). Reinig na het vervangen van het dak of de gevel de dakgoten en regenwaterput of -ton om asbesthoudend sediment of slib te verwijderen

- Eenvoudige handelingen: mag via doe-het-zelf of door werknemer(s) met opleidingsattest eenvoudige handelingen  
Dragen van de nodige beschermingsmiddelen  
Dragen van de nodige beschermingsmiddelen (mondmasker ffp3, handschoenen, tyvec CAT III type 5/6)  
. Indien mogelijk de ondervloer afdekken , golfplaten voorzichtig verwijderen, extra fixeren, niet breken , niet gooien, onmiddellijk verpakken of voorzichtig in container met asbest bag plaatsen. Indien golfplaten in slechte staat zijn en kans bestaat op breken : Eenvoudige handeling opgeleid personeel , alle werknemer(s) moeten wel beschikken over een opleidingsattest eenvoudige handelingen 8u

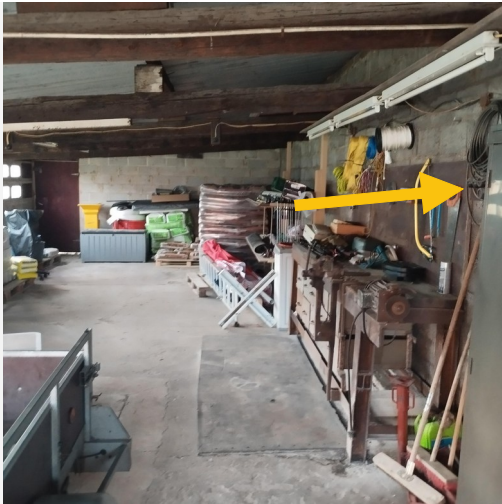
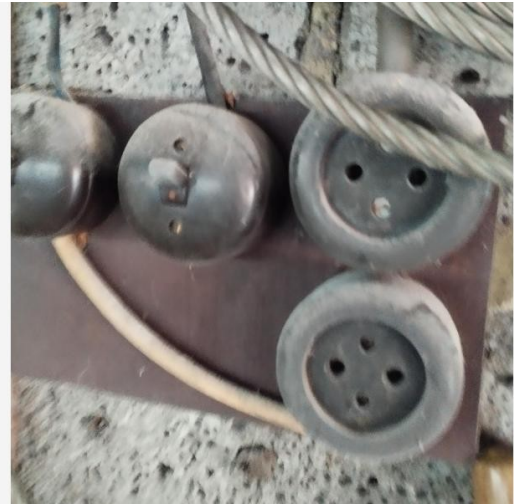
Eindbeoordeling materiaalrisico	Laag materiaalrisico en/of verlaagde kans op vezelvrijgave
---------------------------------	--

Gebondenheid	Categorie 1: hechtgebonden in oorsprong
Asbestsoort (vezeltype)	Crocidoliet aanwezig
Asbestconcentratie	Laag (< 50%)
Afschermingsgraad van het gehele materiaal	Geheel of deels (ook) vrij aan de binnenlucht
Toestand van het materiaal	Onbeschadigd, niet verweerd

Beschrijving	Bakeliet - Sch/Stop - Garage
Omgeving	Binnen
Primaire drager	Communicatie en elektrische infrastructuur en uitrusting
Asbestmateriaal	Plaat, paneel, tablet - Type Bakeliet
Bindmiddel van asbestmateriaal	Kunststof of -hars
Gebondenheid op basis van bindmiddel	Hecht
Hoeveelheid (oppervlakte - dikte - aantal)	<ul style="list-style-type: none"><li>• 0,10 m<sup>2</sup> - 0,50 cm - 1 stuk</li></ul>
Totaal volume	< 0,001 m <sup>3</sup>
Eenvoudig bereikbaar	Ja
Bevestigingswijze	<ul style="list-style-type: none"><li>• Geschroefd</li></ul>
Identificatiemethode	Vaststelling zonder monsternamen
Destructieve handeling voor identificatie	Nee
Opmerking	<p>Het is moeilijk te bepalen of de bakeliettoepassingen in de woning ook effectief asbesthoudend zijn (het kan ook gaan om de asbestvrije variant).</p> <p>-Er werd geen monster genomen o.w.v. beschadiging aan een elektrisch gerelateerde toepassing, extra controle bij verwijdering van het verdacht materiaal. Vermoedelijk zullen de toepassingen verwijderd worden bij aanpassing van het elektriciteitsnetwerk.</p> <p>. Er worden geen rechten verleend aan deze oppervlaktes/diktes/volumes.</p>

Het asbestmateriaal valt onder de mijlpaal van 2040.

Zorgvuldig beheren

- Zorg voor een veilig beheer. Vermijd het beschadigen van het asbestmateriaal. Controleer de toestand jaarlijks op wijzigingen.

- Eenvoudige handelingen: mag via doe-het-zelf of door werknemer(s) met opleidingsattest eenvoudige handelingen  
Schakelaars, stopcontacten en andere gelijkaardige toepassingen kunnen eenvoudig losgeschroefd worden --> EH doe-het-zelf. Afgesloten of verzegelde kast --> EH opgeleid techniek personeel 8u basisopleiding asbest.

Tellerkast : De toepassing dient verwijderd te worden door de netbeheerder, vermoedelijk word dit uitgevoerd wanneer de oude meterkast vervangen word door een digitale meter.

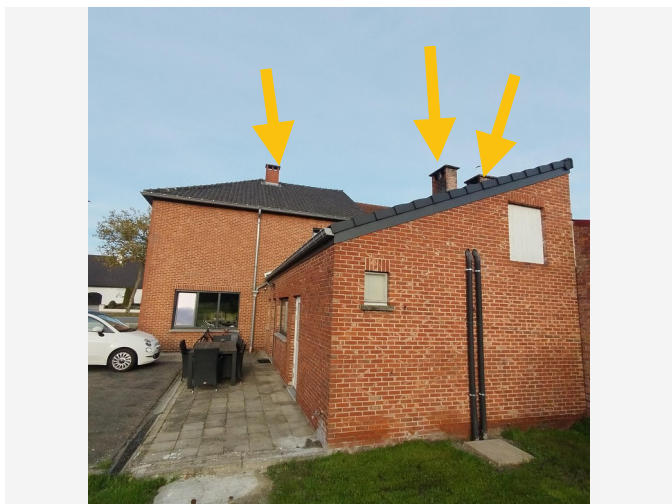
*Situeringfoto*

**Reden:** Het te onderzoeken materiaal situeert zich hoger dan 3,50 m te rekenen vanaf een veilige ondergrond

**Uitleg van de asbestdeskundige:** Bij werken (dak of reiniging schouwen) kan een stelling geplaatst worden, het is niet duidelijk of er asbestverdachte materialen aanwezig zijn in de schouwen.

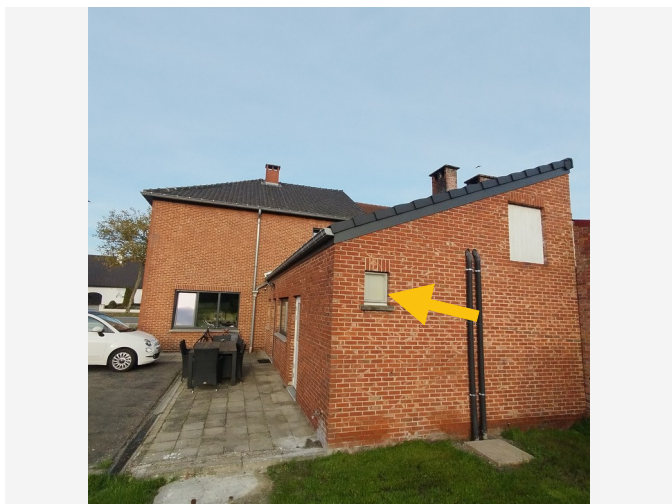
Situeringfoto

**Reden:** Er is geen volledige risicobeoordeling mogelijk

**Uitleg van de asbestdeskundige:** Er kon geen duidelijke vaststelling gebeuren van het raam, houdt bij eventuele werken rekening met asbest-verdachte materialen ( bv. stopverf) extra controle is aangeraden.

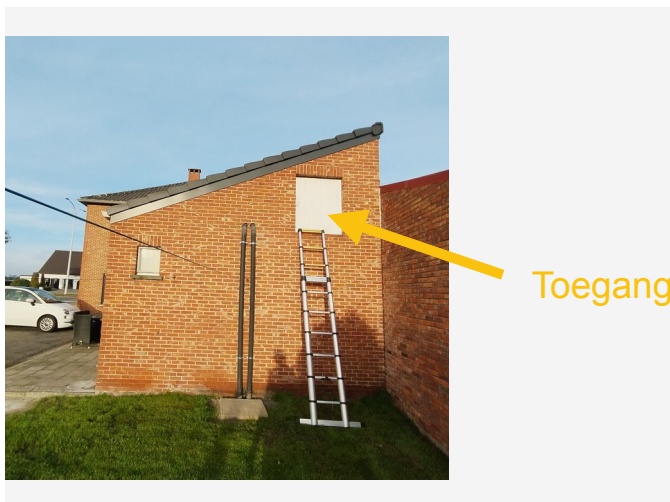
Situeringfoto

**Reden:** De Ruimte is lager dan 1m50

**Uitleg van de asbestdeskundige:** In het inspectieprotocol behoort een ruimte lager dan 1,5 m niet tot het onderzoek.

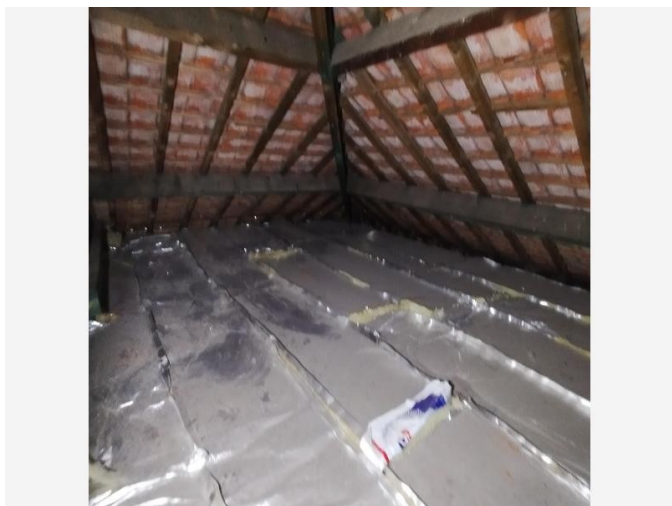
Er werden geen asbest-verdachte materialen aangetroffen.

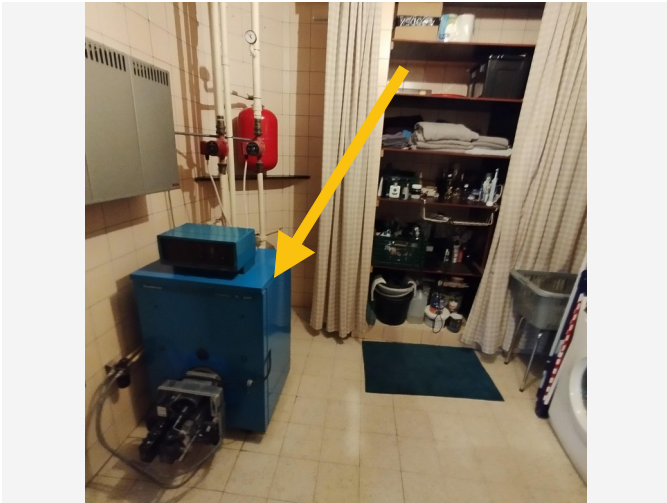
De ketel van het merk Buderus werd opgezocht in het IAD Online bronnenboek, er zijn geen resultaten gevonden. Laat de ketel controleren door een opgeleid techniker (basis 8u asbest)

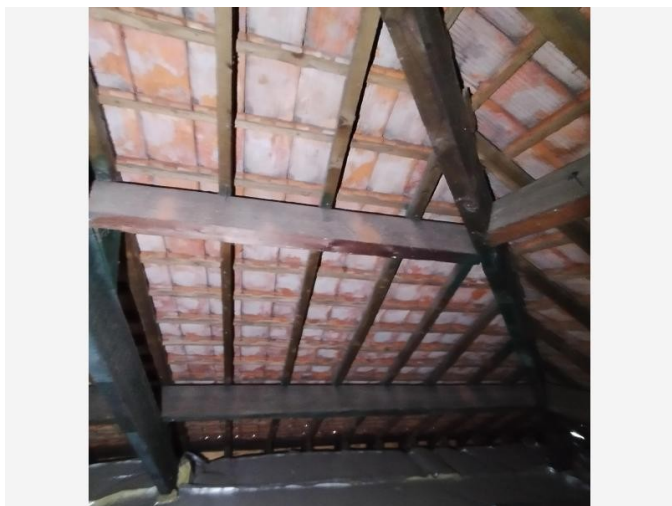
Het dak werd gecontroleerd (via de zolder ,optillen van een dakpan) . Er is geen verdacht onderdak vastgesteld .

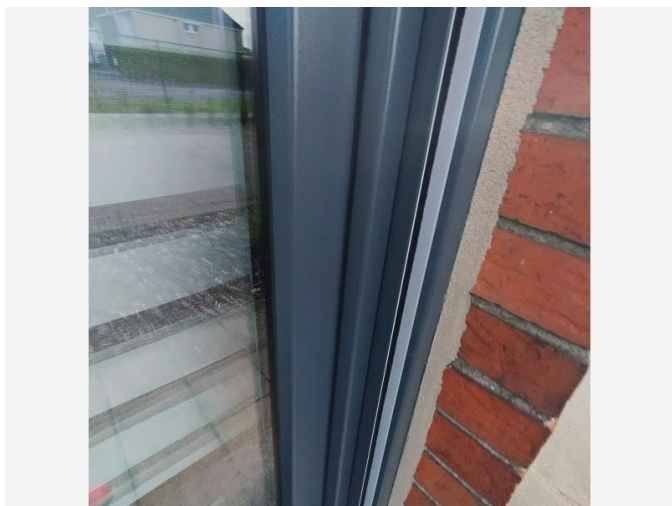
De dichting ( excl raam wc )werd gecontroleerd en als niet-asbesthoudend beschouwd.
