# Asbestinventarisatetest

Kauwereelstraat 35, 3051 Oud-Heverlee

Attestnummer : 20240919-000465.000

Uitgegeven op : 19.09.2024

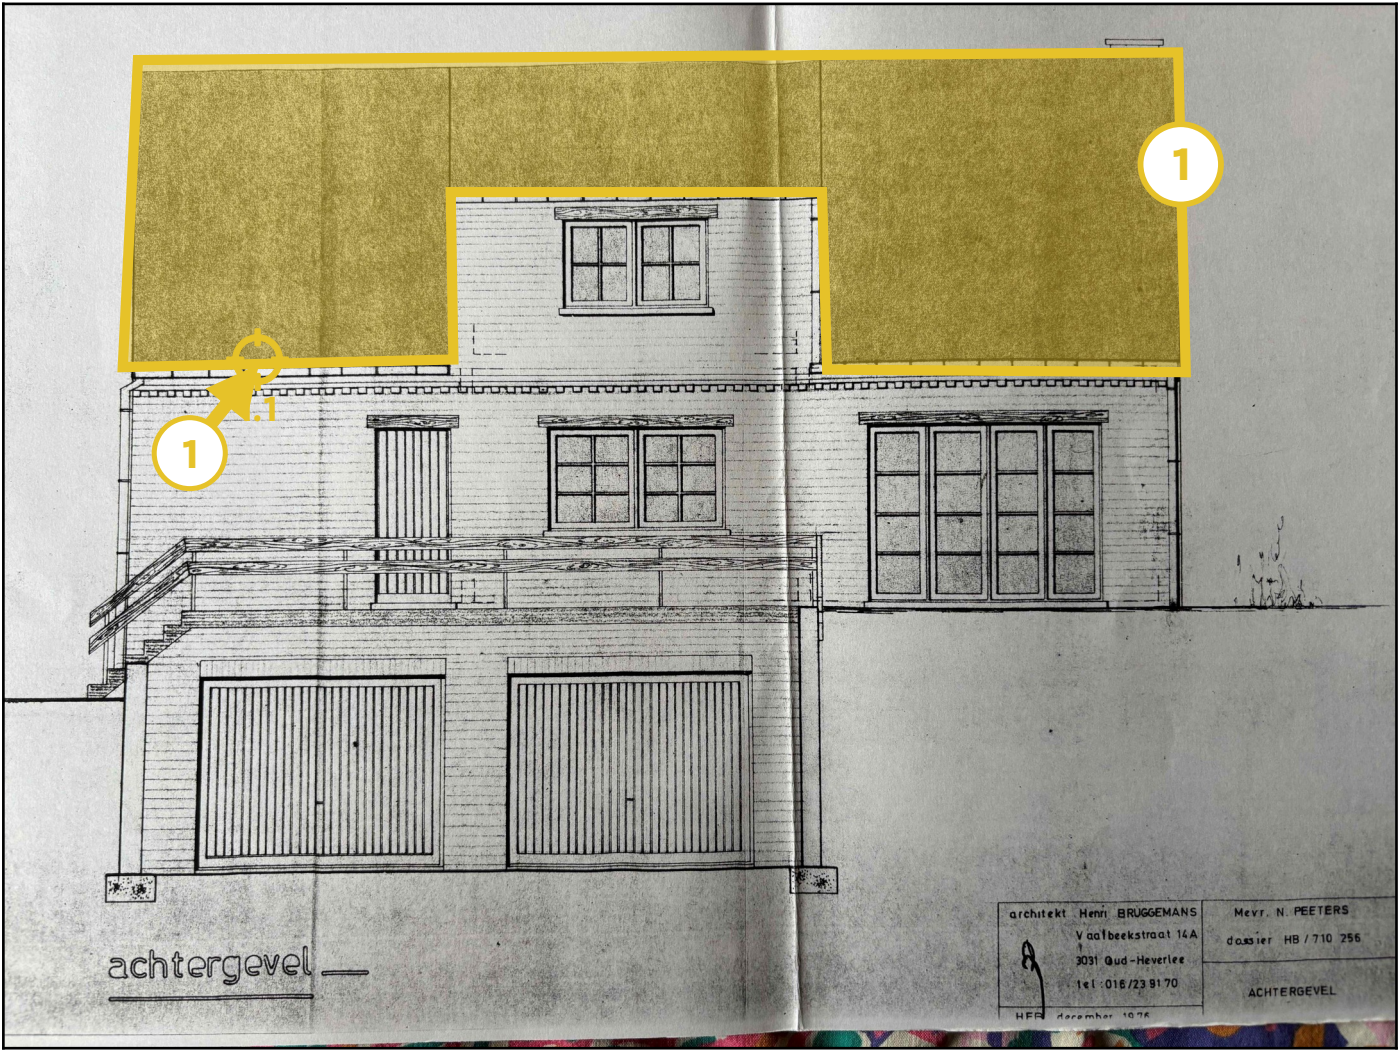
# Plan 1.4: Achtergevel

| Beschrijving | Type | Actie |
|---|---|---|
| 1. Onderdakplaten | Asbestmateriaal | Zorgvuldig beheren |

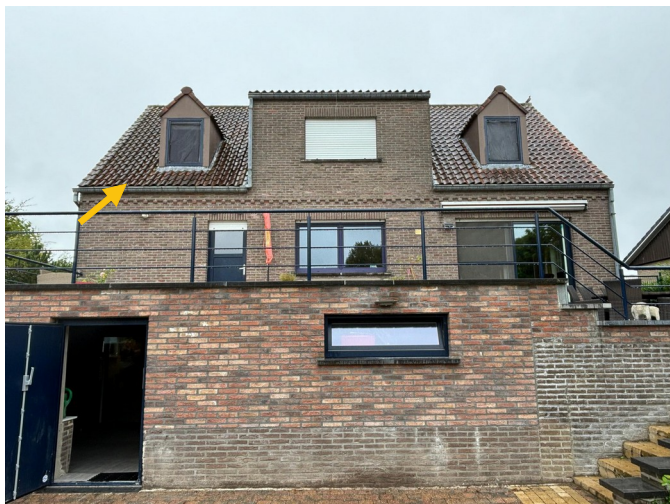
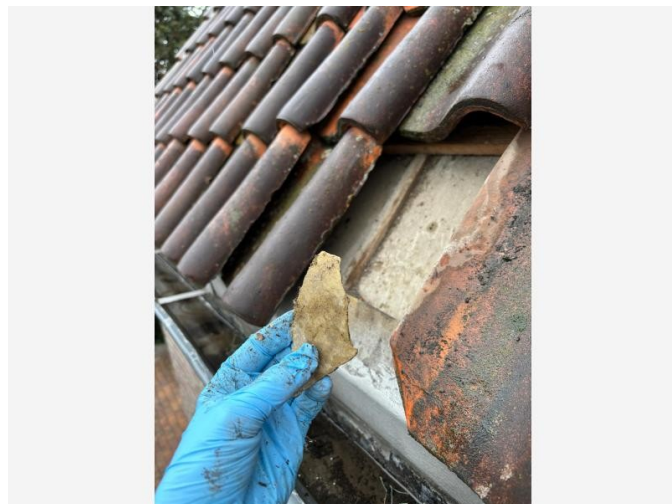
Het asbestmateriaal valt onder de mijlpaal van 2040.

| Eindbeoordeling materiaalarisico | Zeer laag materiaalarisico en/of zeer lage kans op vezelvrijgave |

| Toestand van het materiaal | Onbeschadigd, niet verweerd |

| # | Type | Referentie | Resultaat |
|---|---|---|---|
| 1.1 | Puntmonster | MM03 | Chrysotiel |

| Opmerking | De aanduiding op de foto werd geplaatst op de achtergevel, maar duidt effectief op het gehele dak. |

- Zorg voor een veilig beheer. Vermijd het beschadigen van het asbestmateriaal. Controleer de toestand jaarlijks op wijzigingen.

- Eenvoudige handelingen: mag via doe-het-zelf of door werknemer(s) met opleidingsattest eenvoudige handelingen  
Indien het asbesthoudend materiaal volledig intact is en er geen vrije asbestvezels zichtbaar zijn, voorziet de wet geen verplichting om deze asbestverdachte toepassing te laten verwijderen door een firma met een opleidingsattest eenvoudige handelingen. U mag, in principe, deze asbesttoepassing zelf verwijderen met in achtneming van de nodige veiligheidsmaatregelen om uzelf en uw omgeving te beschermen. Tijdens het verwijderen van de asbesttoepassing moet het materiaal intact blijven.

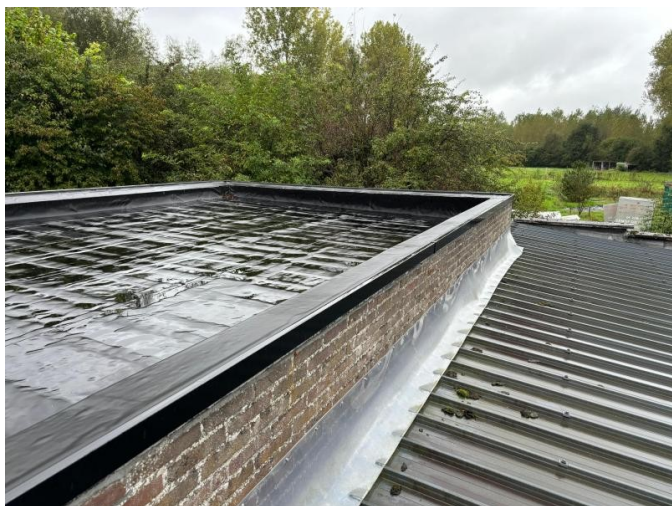
Beide garages zijn voorzien van enerzijds nieuwe EPDM en anderzijds nieuwe metalen dakbedekking (na 2001).

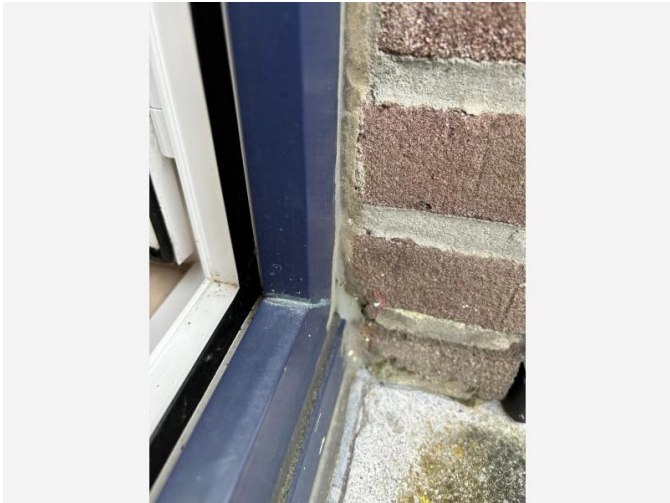
Zowel de stopverf als de mastiek werd nagekeken en zijn niet asbestverdacht. De aanduiding betreft slechts één enkel raam van de foto, deze kunnen doorgetrokken worden naar de andere ramen.

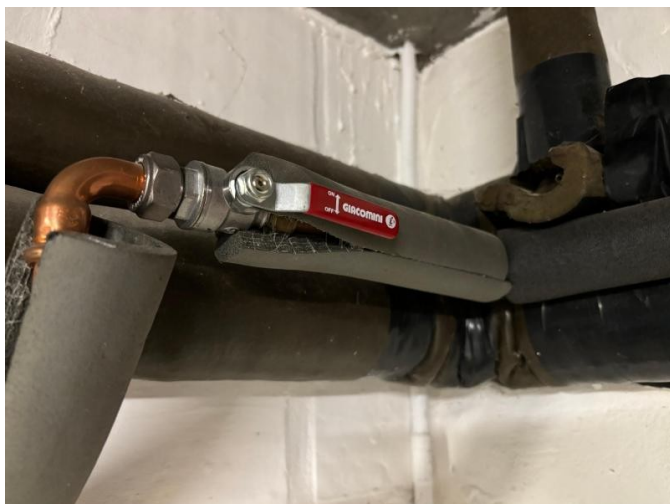
De verwarmingsinstallatie bevindt zich op niveau 0 waarbij de buizen zijn geïsoleerd met schuimrubber, niet asbestverdacht.

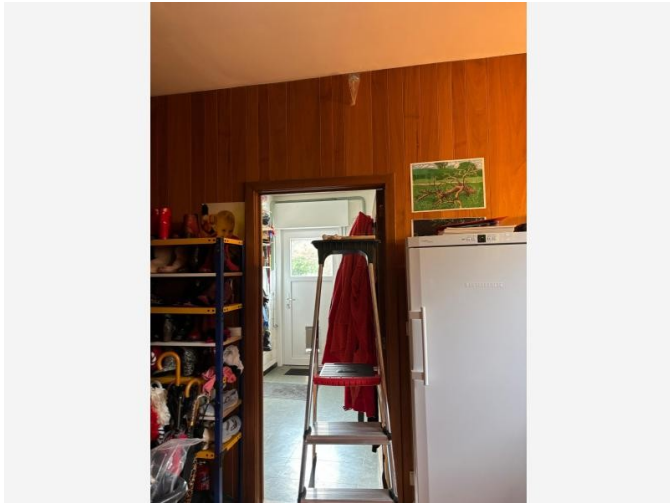
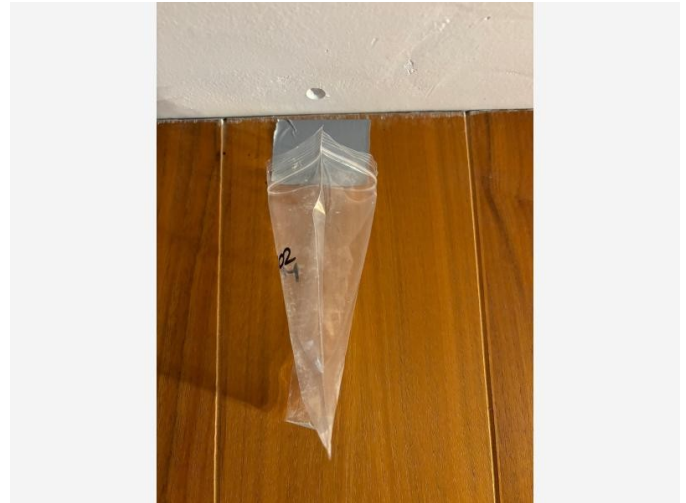
## Fiche 5: Pleister plafonds

Geen asbest

| # | Type | Referentie | Resultaat |
|---|---|---|---|
| 5.1 | Mengmonster | MM02 | Geen asbest |

| Opmerking | <p>De bovenverdieping bestaat volledig uit valse plafonds (gipskarton platen). De keuken heeft een spanplafond waardoor de wasruimte werd genomen als bemonstering van een natte ruimte. Geen staal mogelijk in de stookruimte (beton).</p> <p>De hoeveelheid pleisterwerk vermeld in deze fiche strookt niet met de werkelijkheid. Om de juiste hoeveelheid te bepalen dient er een doorgedreven opmeting en destructief onderzoek plaats te vinden om de dikte van het pleisterwerk te bepalen en tevens de plaatsen te detecteren waar pleisterwerk ontbreekt. Dit kadert momenteel niet in onze opdracht.</p> |

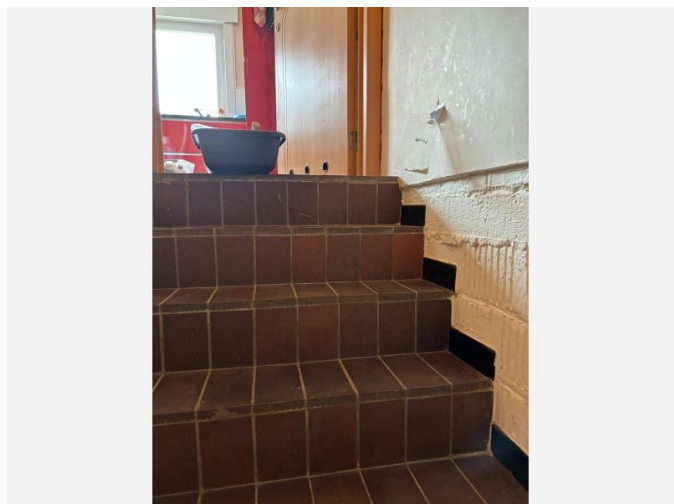
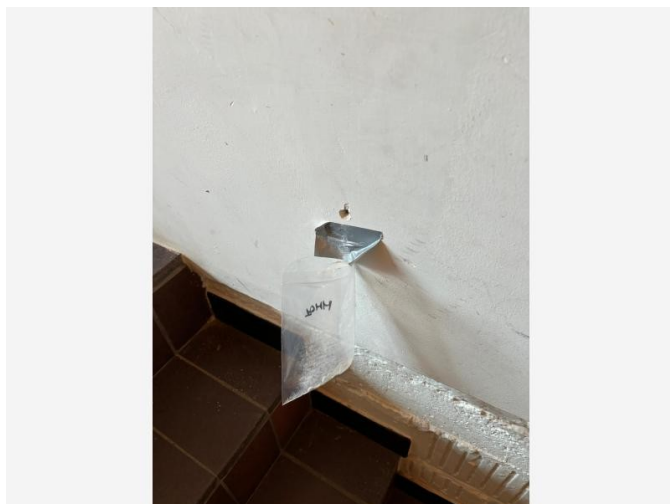
## Fiche 6: Pleister muren

Geen asbest

| # | Type | Referentie | Resultaat |
|---|---|---|---|
| 6.1 | Mengmonster | MM01 | Geen asbest |

| Opmerking | <p>Geen staalname mogelijk in de stookruimte (niveau 0).</p> <p>De hoeveelheid pleisterwerk vermeld in deze fiche strookt niet met de werkelijkheid. Om de juiste hoeveelheid te bepalen dient er een doorgedreven opmeting en destructief onderzoek plaats te vinden om de dikte van het pleisterwerk te bepalen en tevens de plaatsen te detecteren waar pleisterwerk ontbreekt. Dit kadert momenteel niet in onze opdracht.</p> |

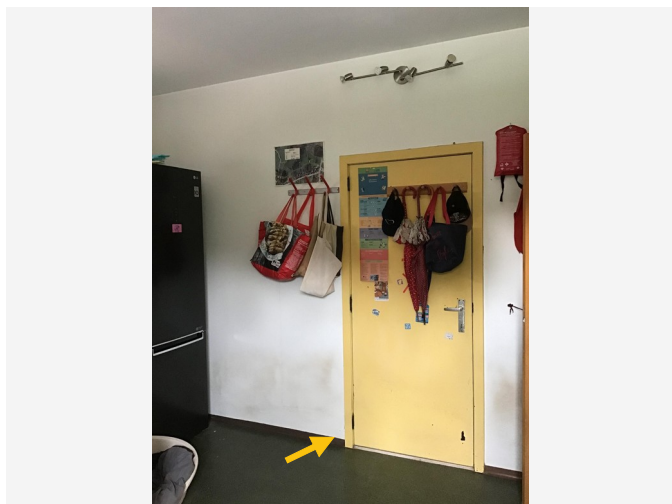
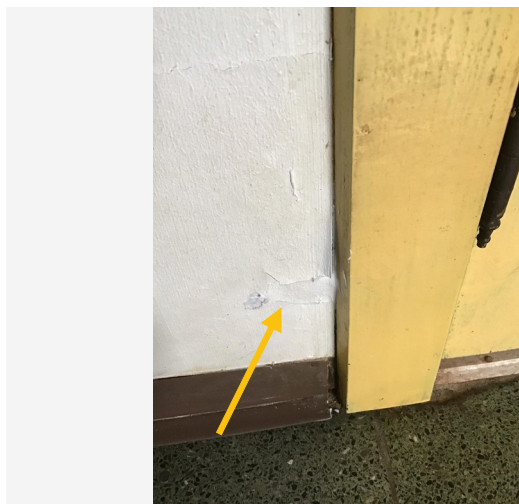
## Fiche 7: Plaat tussen wasruimte en kamer

Geen asbest

| # | Type | Referentie | Resultaat |
|---|---|---|---|
| 7.1 | Puntmonster | MM04 | Geen asbest |
