Asbestinventarisatetest

Sint-Eloois-Winkelstraat 35, 8880 Ledegem

Niet-asbestveilig

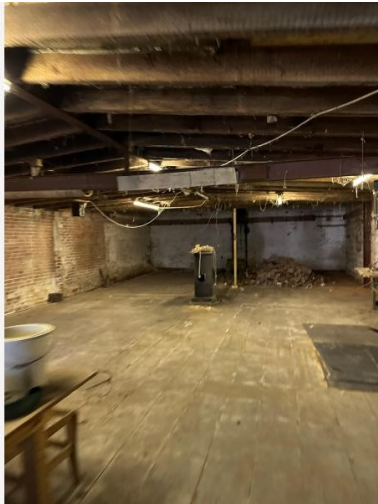
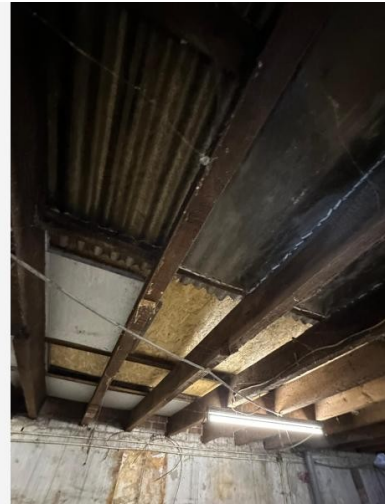
| Fiche 1: AC golfplaten..... | 16 |

Het asbestmateriaal valt onder de mijlpaal van 2034.

Dringend verwijderen

Risicobeoordeling

| Eindbeoordeling materiaalrisico | Hoog materiaalrisico en/of hoge kans op vezelvrijgave |

| Gebondenheid | Categorie 1: hechtgebonden in oorsprong |
| Asbestsoort (vezeltype) | Crocidoliet aanwezig |
| Asbestconcentratie | Laag (< 50%) |
| Afschermingsgraad van het gehele materiaal | Geheel of deels (ook) vrij aan de binnenlucht |
| Toestand van het materiaal | Matig beschadigd, matig verweerd |

| Beschrijving | AC golfplaten |
| Hoeveelheid (oppervlakte - aantal) | <ul style="list-style-type: none">• 180,00 m² - 1 stuk |
| Opmerking | <p>De golfplaten bevinden zich onder de recent aangebrachte bitumen dakbedekking en zijn deels te zien van binnenuit.</p> <p>Zowel op gelijkvloers als verdieping</p> <p>Er zijn slechts delen en resten te zien van binnenuit dus delen zijn reeds weggenomen, doch zijn stukken nog zichtbaar.</p> <p>Oppervlakte is een schatting worst case, delen zijn zichtbaar deels weggenomen.</p> <p>Opgelet voor stukken en resten in de omgeving.</p> |

- Zorg voor een veilig beheer en verwijder dit asbestmateriaal wanneer het bij werken eenvoudig bereikbaar wordt. Controleer de toestand jaarlijks op wijzigingen.
- Hemelwater dat afspoelt van asbestcement daken of gevels kan asbestdeeltjes bevatten. Gebruik het enkel voor gesloten circuits (bv. spoelen toiletten). Reinig na het vervangen van het dak of de gevel de dakgoten en regenwaterput of -ton om asbesthoudend sediment of slib te verwijderen

- Eenvoudige handelingen: mag via doe-het-zelf of door werknemer(s) met opleidingsattest eenvoudige handelingen
Zorg voor nodige veiligheids- en voorzorgsmaatregelen
Voorkom vezelvrijgave en verpak in dubbele plastic
Eventuele verwijdering aangeraden door werknemer(s) met opleidingsattest eenvoudige handelingen

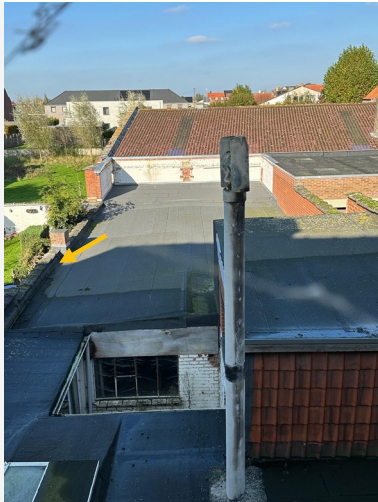
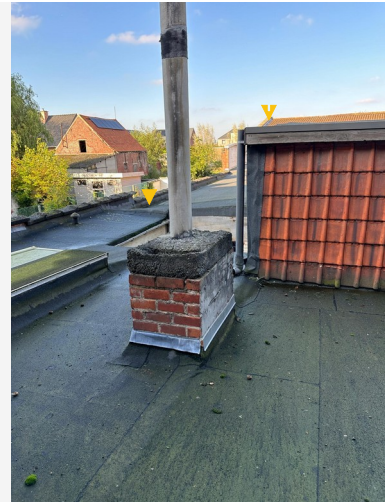
Fiche 2: slib en sediment in goten van AC daken

Het asbestmateriaal valt onder de mijlpaal van 2040.

Dringend verwijderen

| Beschrijving | slib en sediment in goten van AC daken |
| Bron van de resten | golfplaten daken |
| Gebondenheid resten | Niet hecht |
| Hoeveelheid (gewicht - aantal) | <ul style="list-style-type: none">• 5,00 kg - 1 stuk |
| Opmerking | Niet te wegen, de toepassing bevindt zich nog op de locaties Verdoken goten door recent bovenop gelegde bitumen dakbedekking |

- Check naar goten - zorg voor nodige veiligheids- en voorzorgsmaatregelen

- Eenvoudige handelingen: mag via doe-het-zelf of door werknemer(s) met opleidingsattest eenvoudige handelingen
Voorkom vezelvrijgave en verpak in dubbele plastic en voer af naar containerpark of erkend verwerker
Zorg voor nodige veiligheids- en voorzorgsmaatregelen

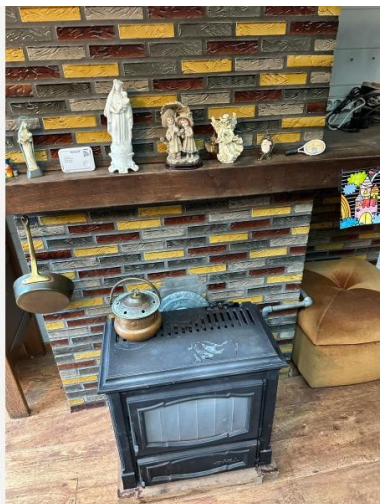
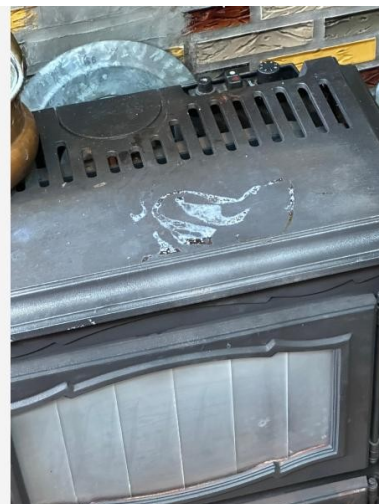
Het asbestmateriaal valt onder de mijlpaal van 2034.

Verwijderen

| Eindbeoordeling materiaalrisico | Verhoogd materiaalrisico en/of verhoogde kans op vezelvrijgave |

| Gebondenheid | Categorie 3: niet-hechtgebonden met weinig of geen matrix |
| Asbestsoort (vezeltype) | Alleen chrysotiel |
| Asbestconcentratie | Hoog ($\geq 50\%$) |
| Toestand van het materiaal | Licht beschadigd, licht verweerd. Intact calciumsilicaatmateriaal of categorie III 'gebondenheid' |

| Beschrijving | kachelkoord |
| Hoeveelheid (lengte - omtrek - aantal) | <ul style="list-style-type: none">• 1,00 m - 3,00 cm - 1 stuk |

- Scherm in afwachting van verwijdering het asbestmateriaal af van luchtstromingen en verstoring: bijvoorbeeld door het te verpakken, te fixeren, af te dekken, signalisatie - afbakening aan te brengen, ...

- Eenvoudige handelingen: mag via doe-het-zelf of door werknemer(s) met opleidingsattest eenvoudige handelingen
Kans op breken vh materiaal bij wegnemen groot. Enkel via werknemers met opleidingsattest of opgeleid personeel

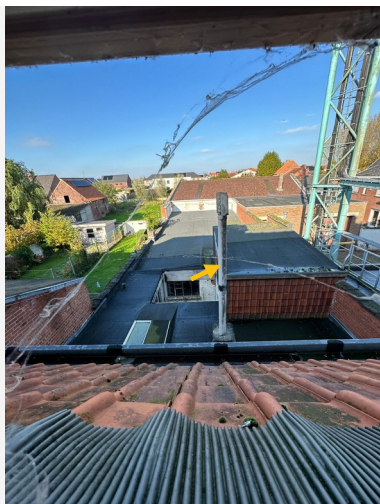
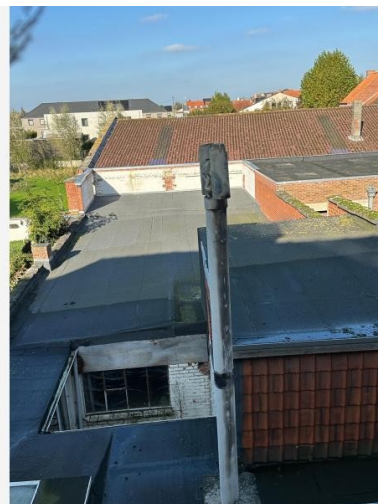
Het asbestmateriaal valt onder de mijlpaal van 2040.

Verwijderen

| Eindbeoordeling materiaalrisico | Verhoogd materiaalrisico en/of verhoogde kans op vezelvrijgave |

| Gebondenheid | Categorie 1: hechtgebonden in oorsprong |
| Asbestsoort (vezeltype) | Crocidoliet aanwezig |
| Toestand van het materiaal | Matig beschadigd, matig verweerd |

| Beschrijving | schoorsteenpijp |
| Hoeveelheid (lengte - omtrek - dikte - aantal) | <ul style="list-style-type: none">• 5,00 m - 70,00 cm - 1,00 cm - 1 stuk |
| Opmerking | loopt mogelijk door naar onder |

- Zorg voor een veilig beheer en verwijder dit asbestmateriaal wanneer het bij werken eenvoudig bereikbaar wordt. Controleer de toestand jaarlijks op wijzigingen.

- Eenvoudige handelingen: mag via doe-het-zelf of door werknemer(s) met opleidingsattest eenvoudige handelingen
In zijn geheel zonder beschadigen
Zorg voor nodige veiligheids- en voorzorgsmaatregelen

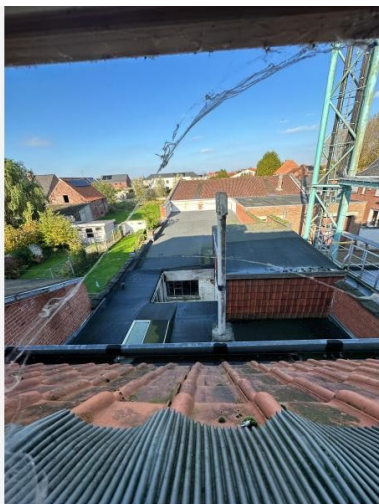
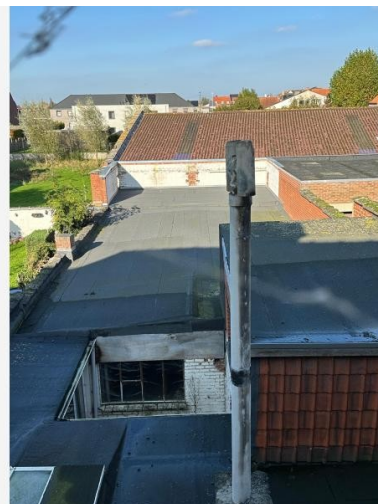
Het asbestmateriaal valt onder de mijlpaal van 2040.

Zorgvuldig beheren

| Eindbeoordeling materiaalrisico | Zeer laag materiaalrisico en/of zeer lage kans op vezelvrijgave |

| Toestand van het materiaal | Licht beschadigd, licht verweerd. Intact calciumsilicaatmateriaal of categorie III 'gebondenheid' |

| Beschrijving | roofing dakbedekking |
| Hoeveelheid (oppervlakte - aantal) | <ul style="list-style-type: none">• 170,00 m² - 1 stuk |
| Opmerking | mogelijk verdachte onderlagen |

- Zorg voor een veilig beheer. Vermijd het beschadigen van het asbestmateriaal. Controleer de toestand jaarlijks op wijzigingen.

- Eenvoudige handelingen: enkel door erkend asbestverwijderaar
Kans op breken vh materiaal bij wegnemen groot. Enkel door erkend asbestverwijderaar

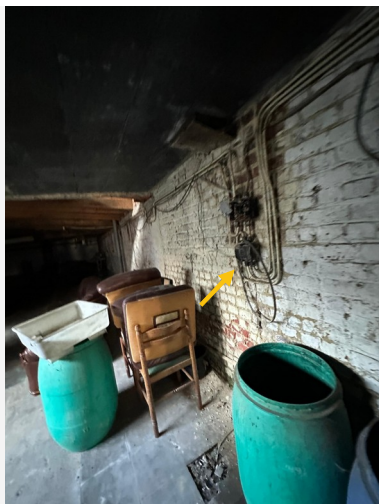
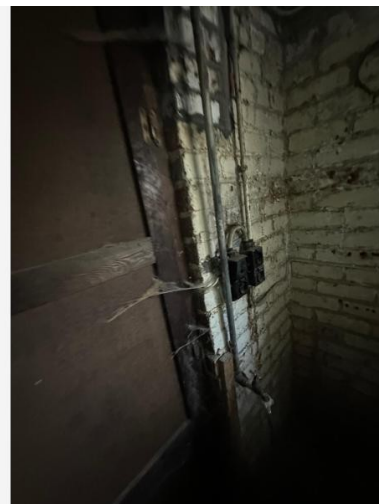
Het asbestmateriaal valt onder de mijlpaal van 2040.

Zorgvuldig beheren

| Opmerking | bakeliet schakelkasten en schakelaars algemeen aanwezig in gebouwen |

- Zorg voor een veilig beheer en verwijder dit asbestmateriaal wanneer het bij werken eenvoudig bereikbaar wordt. Controleer de toestand jaarlijks op wijzigingen.

- Eenvoudige handelingen: mag via doe-het-zelf of door werknemer(s) met opleidingsattest eenvoudige handelingen
In zijn geheel zonder beschadigen

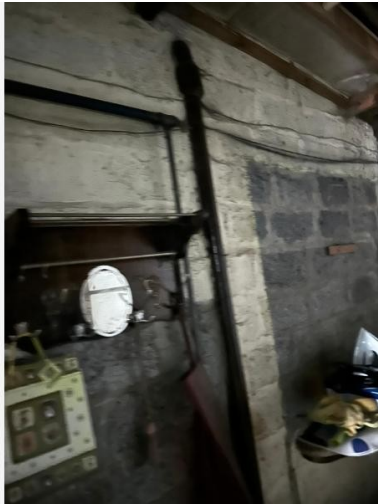
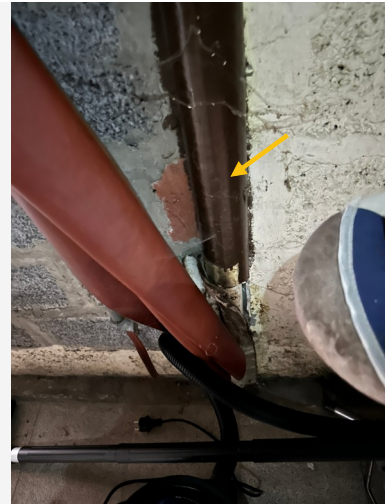
| Opmerking | loopt mogelijk nog door |
