Asbestinventarisatetest

Constant Permekeweg 19, 1861 Meise

Attestnummer : 20250219-000332.000

Uitgegeven op : 19.02.2025

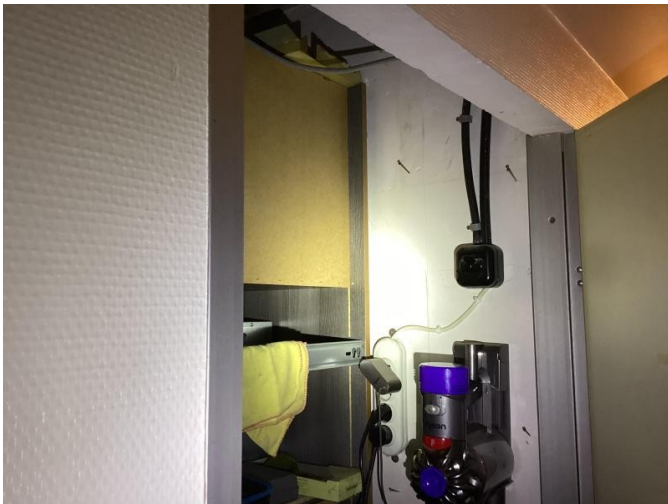
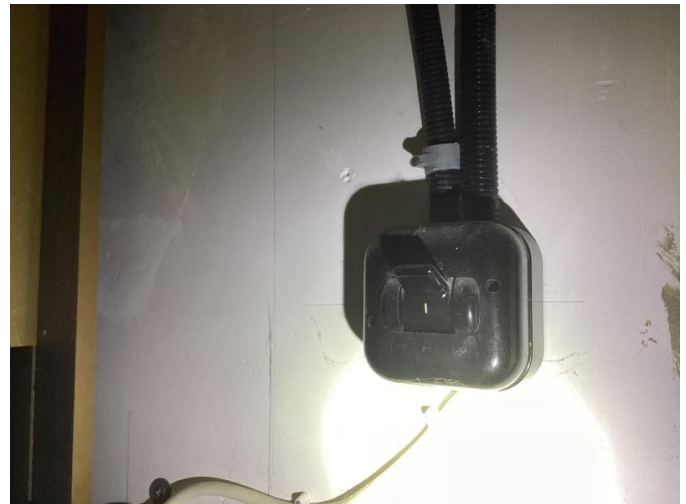
1. Bakeliet	Asbestmateriaal	Zorgvuldig beheren
5. Binnenmuren	Advies	-

Het asbestmateriaal valt onder de mijlpaal van 2040.

Eindbeoordeling materiaalrisico	Laag materiaalrisico en/of verlaagde kans op vezelvrijgave
---------------------------------	--

Gebondenheid	Categorie 1: hechtgebonden in oorsprong
Asbestsoort (vezeltype)	Crocidoliet aanwezig
Asbestconcentratie	Laag (< 50%)
Afschermingsgraad van het gehele materiaal	Geheel of deels (ook) vrij aan de binnenlucht
Toestand van het materiaal	Onbeschadigd, niet verweerd

Beschrijving	Bakeliet
Omgeving	Binnen
Primaire drager	Binnenwand
Asbestmateriaal	Plaat, paneel, tablet - Type Bakeliet
Bindmiddel van asbestmateriaal	Kunststof of -hars
Gebondenheid op basis van bindmiddel	Hecht
Hoeveelheid (oppervlakte - dikte - aantal)	• 0,01 m ² - 0,20 cm - 1 stuk
Totaal volume	< 0,001 m ³
Eenvoudig bereikbaar	Ja
Bevestigingswijze	• Geschroefd
Identificatiemethode	Vaststelling zonder monstername
Destructieve handeling voor identificatie	Nee

Zorgvuldig beheren

- Zorg voor een veilig beheer. Vermijd het beschadigen van het asbestmateriaal. Controleer de toestand jaarlijks op wijzigingen.

- Eenvoudige handelingen: mag via doe-het-zelf of door werknemer(s) met opleidingsattest eenvoudige handelingen
Wij adviseren om dit te laten verwijderen door een aannemer.
De toepassing voor en tijdens het verwijderen steeds goed bevochtigen en/of fixeren.
Het afval op een correcte manier afvoeren en verpakken.
Draag steeds een ffp3 mondmasker of een halfgelaatsmasker met P 3 filter.
Draag een wegwerpoveral , Tyvek Cat III type 5.6.
Draag steeds wegwerphandschoenen.

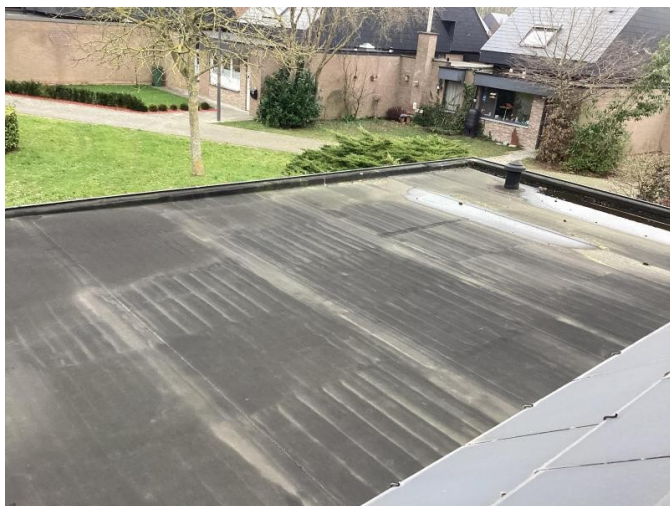
Vrije foto

Plat dak werd volledig vernieuwd in 2015, zie bijgevoegde factuur.

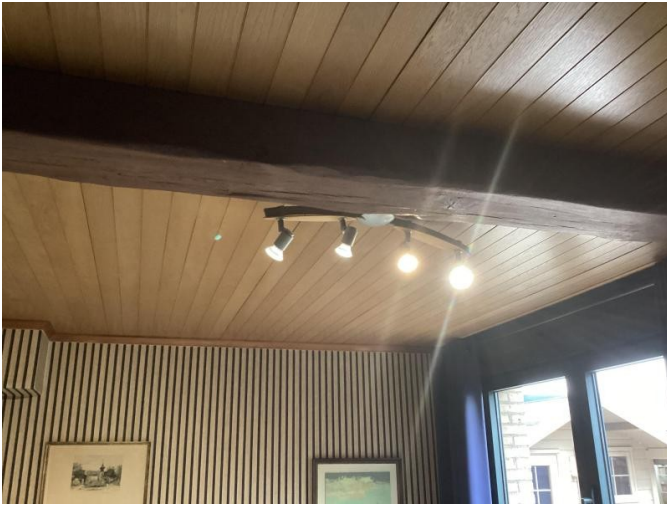
Vrije foto

Alle plafonds zijn betonnen plafonds . Geschilderd.

Op de 1ste verdieping zijn de plafonds in gipskartonplaten.

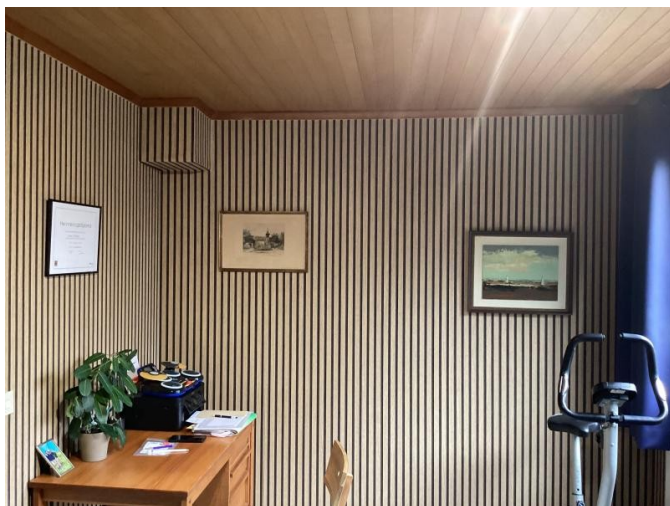
Vrije foto

Alle binnenmuren zijn kalkstenen en geen pleister.

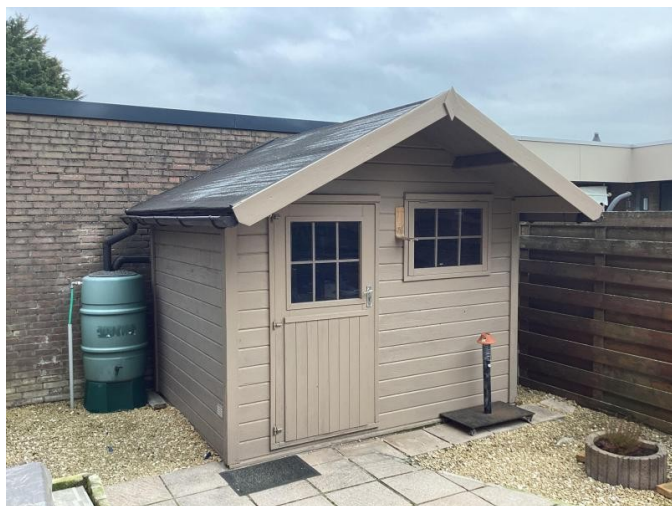
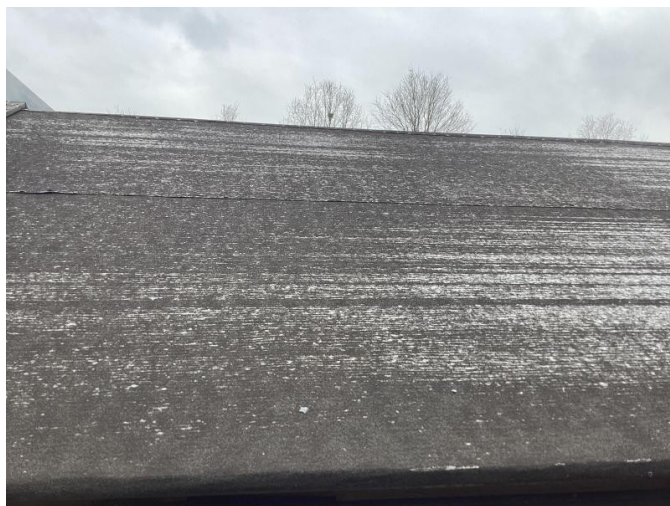
Fiche 6: Dak tuinhuis

Geen asbest

#	Type	Referentie	Resultaat
6.1	Puntmonster	43272/01	Geen asbest

Beschrijving	Dak tuinhuis
Omgeving	Buiten
Primaire drager	Schuin dak
Bindmiddel van materiaal	Bitumen (roofing, teer, asfalt)
Gebondenheid op basis van bindmiddel	Hecht
Hoeveelheid (oppervlakte - aantal)	• 5,00 m ² - 1 stuk
Totale oppervlakte	5,00 m ²
Identificatiemethode	Vaststelling met monsternamen
Destructieve handeling voor identificatie	Nee
