Asbestinventarisatetest

Wouwerstraat 62, 2300 Turnhout

Attestnummer : 20250303-000435.000

Uitgegeven op : 03.03.2025

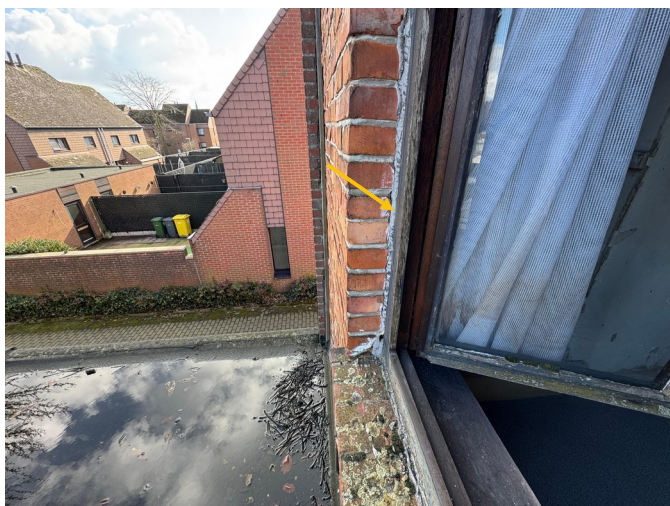
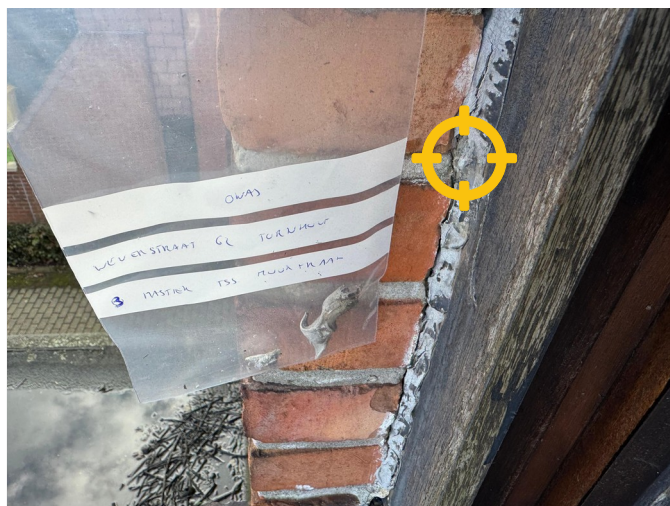
Het asbestmateriaal valt onder de mijlpaal van 2040.

Eindbeoordeling materiaalrisico	Laag materiaalrisico en/of verlaagde kans op vezelvrijgave
---------------------------------	--

Gebondenheid	Categorie 1: hechtgebonden in oorsprong
Asbestsoort (vezeltype)	Alleen chrysotiel
Asbestconcentratie	Laag (< 50%)
Afschermingsgraad van het gehele materiaal	Geheel of deels vrij aan de buitenlucht
Toestand van het materiaal	Licht beschadigd, licht verweerd. Intact calciumsilicaatmateriaal of categorie III 'gebondenheid'

#	Type	Referentie	Resultaat
1.1	Puntmonster	3	Chrysotiel

Beschrijving	Mastiek tussen Muur en Raam
Omgeving	Buiten
Primaire drager	Wandopening verticaal (raam, deur, ...)
Asbestmateriaal	In-situ afwerkingslagen - Pasta, stopverf, voegsel, stopsel, vulsel, mastiek, kitten, ...
Bindmiddel van asbestmateriaal	Kitten, mastiek, pasta
Gebondenheid op basis van bindmiddel	Hecht
Hoeveelheid (gewicht - aantal)	<ul style="list-style-type: none">• 1,00 kg - 1 stuk
Totaal gewicht	1,00 kg
Eenvoudig bereikbaar	Ja
Bevestigingswijze	<ul style="list-style-type: none">• Verlijmd, ingegoten, versmeerd
Identificatiemethode	Vaststelling met monstername
Destructieve handeling voor identificatie	Nee

- Zorg voor een veilig beheer. Vermijd het beschadigen van het asbestmateriaal. Controleer de toestand jaarlijks op wijzigingen.

- Eenvoudige handelingen: mag via doe-het-zelf of door werknemer(s) met opleidingsattest eenvoudige handelingen
De kit is lastig om volledig te verwijderen. Laat dit daarom uitvoeren door een aannemer met een opleidingsattest eenvoudige handelingen. Dit wil zeggen dat ze weten hoe ze dit materiaal veilig kunnen verwijderen en afvoeren.

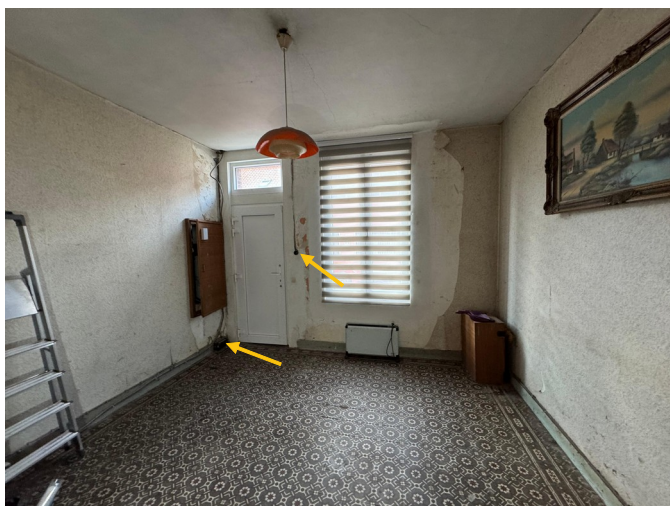
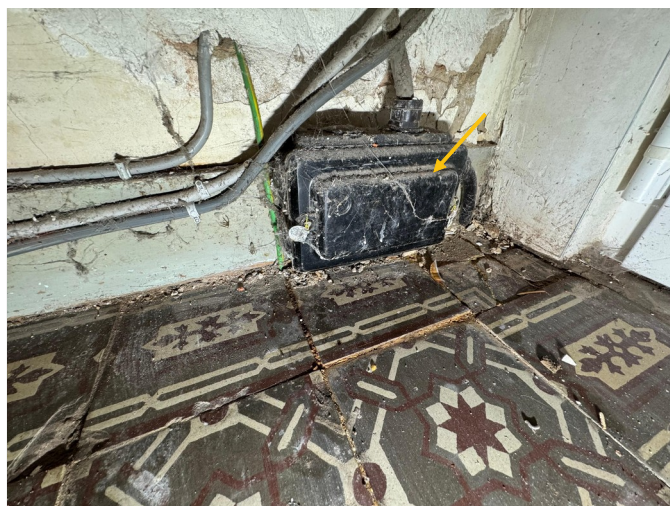
Het asbestmateriaal valt onder de mijlpaal van 2040.

Eindbeoordeling materiaalrisico	Laag materiaalrisico en/of verlaagde kans op vezelvrijgave
---------------------------------	--

Gebondenheid	Categorie 1: hechtgebonden in oorsprong
Asbestsoort (vezeltype)	Crocidoliet aanwezig
Asbestconcentratie	Laag (< 50%)
Afschermingsgraad van het gehele materiaal	Geheel of deels (ook) vrij aan de binnenlucht
Toestand van het materiaal	Onbeschadigd, niet verweerd

Beschrijving	Bakeliet stopcontacten en schakelaars
Omgeving	Binnen
Primaire drager	Communicatie en elektrische infrastructuur en uitrusting
Asbestmateriaal	Plaat, paneel, tablet - Type Bakeliet
Bindmiddel van asbestmateriaal	Kunststof of -hars
Gebondenheid op basis van bindmiddel	Hecht
Hoeveelheid (oppervlakte - dikte - aantal)	• 0,10 m ² - 0,30 cm - 1 stuk
Totaal volume	< 0,001 m ³
Eenvoudig bereikbaar	Ja
Bevestigingswijze	• Geschroefd
Identificatiemethode	Vaststelling zonder monstername
Destructieve handeling voor identificatie	Nee

- Zorg voor een veilig beheer. Vermijd het beschadigen van het asbestmateriaal. Controleer de toestand jaarlijks op wijzigingen.

- Eenvoudige handelingen: mag via doe-het-zelf of door werknemer(s) met opleidingsattest eenvoudige handelingen
Bakeliet kan asbesthoudend zijn en kan enkel uitgesloten worden via een negatieve analyse. Monsternamen is echter niet mogelijk binnen het kader van het niet-destructief onderzoek. Deze armaturen kan men best voorzichtig losschroeven en dubbel verpakt afvoeren naar het recyclagepark.

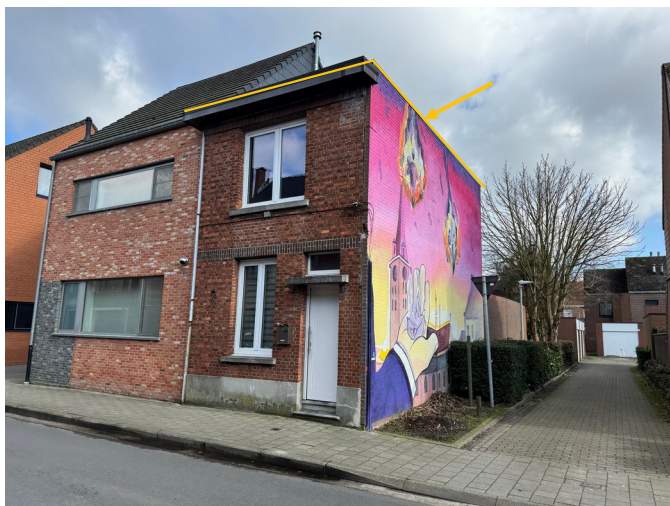
Situeringfoto

Tijdelijke beperking

Reden: Het te onderzoeken materiaal situeert zich hoger dan 3,50 m te rekenen vanaf een veilige ondergrond

Uitleg van de asbestdeskundige: Het dak is te hoog om veilig te onderzoeken, dit valt buiten de onderzoeksmogelijkheden van dit inspectieprotocol.

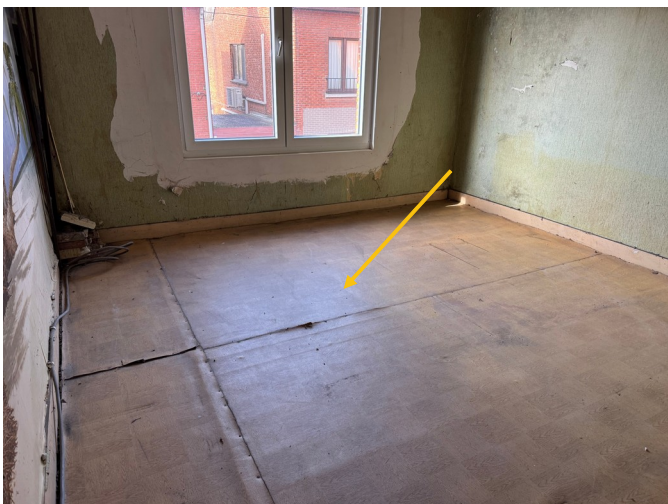
Vrije foto

Volgende vloerzeilen zijn niet-asbestverdacht:

- ondertapijt van vilt
- breekbaar, dun zeil met een doffe, zwarte of wijnrode onderkant
- stijve, zeilachtige vloerbedekkingen met een harde, ruwe onderzijde met daarin een grofmazig juteweefsel (zoals linoleum)
- buigzaam zeil met een dikke, bruine, harige onderzijde
- soepel zeil met een onderkant van kunststof (plastic) of foam (schuim)

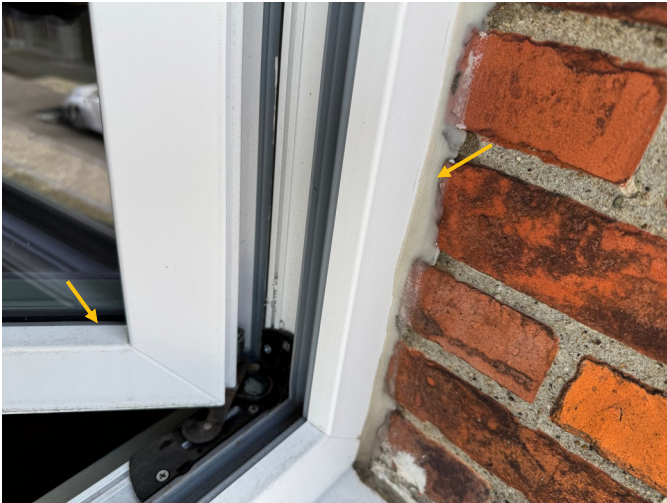
Vrije foto

Flexibele kit is niet asbestverdacht.

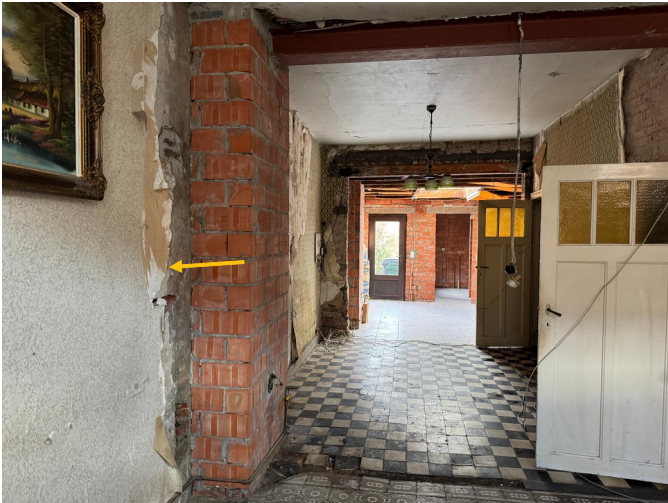
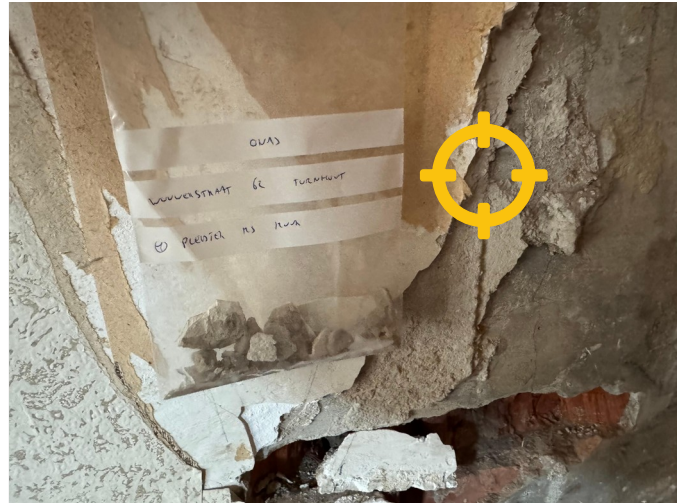
Fiche 6: Pleister wanden

Geen asbest

#	Type	Referentie	Resultaat
6.1	Mengmonster	1	Geen asbest

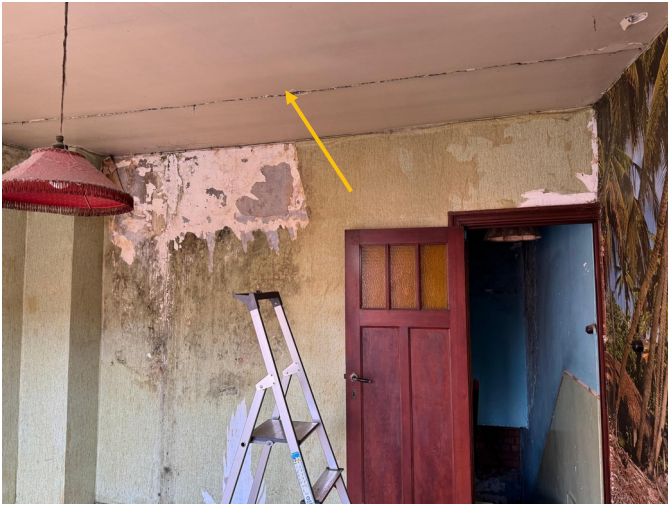
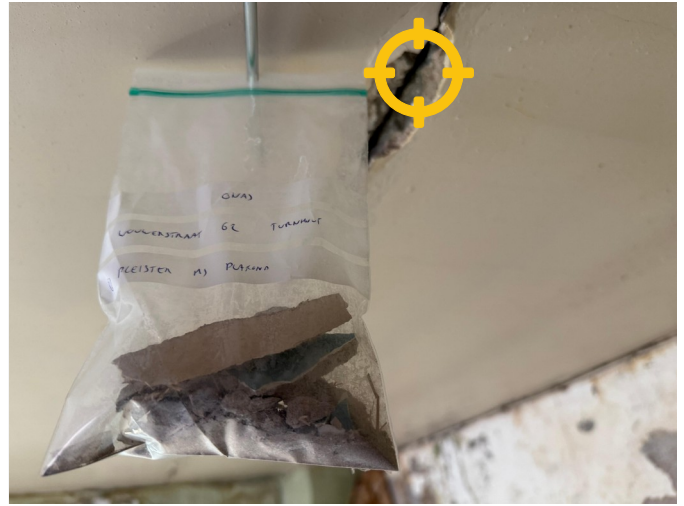
Fiche 7: Pleister plafonds

Geen asbest

#	Type	Referentie	Resultaat
7.1	Mengmonster	2	Geen asbest

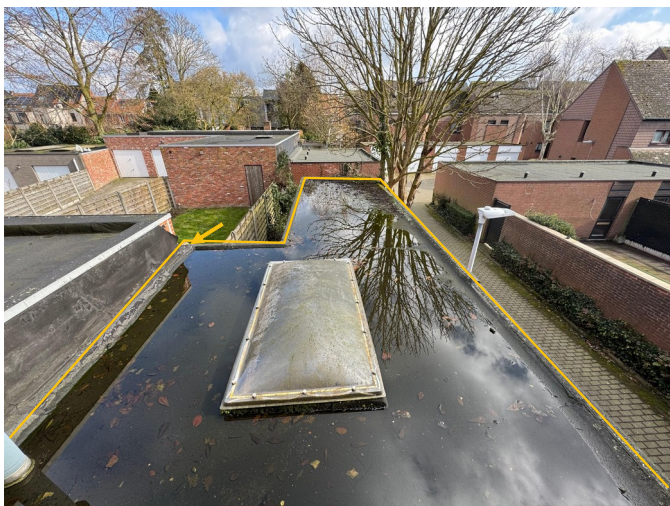
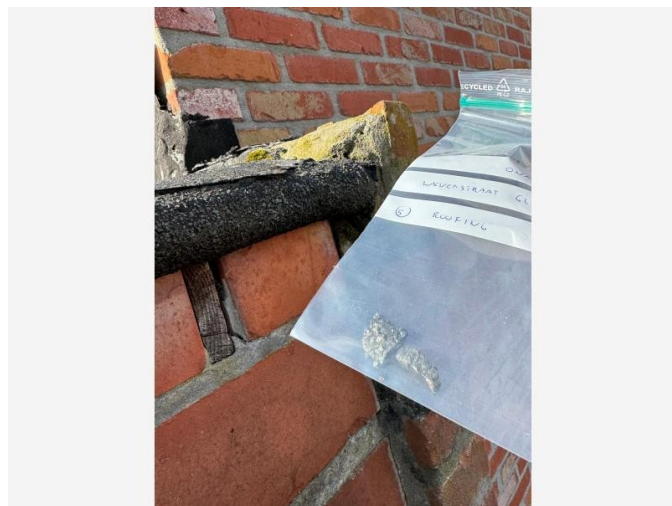
Fiche 8: Roofing met staalname

Geen asbest

#	Type	Referentie	Resultaat
8.1	Puntmonster	5	Geen asbest

Beschrijving	Roofing met staalname
Omgeving	Buiten
Primaire drager	Plat dak
Bindmiddel van materiaal	Bitumen (roofing, teer, asfalt)
Gebondenheid op basis van bindmiddel	Hecht
Hoeveelheid (oppervlakte - aantal)	• 35,00 m ² - 1 stuk
Totale oppervlakte	35,00 m ²
Identificatiemethode	Vaststelling met monstername
Destructieve handeling voor identificatie	Nee
Opmerking	<p>Roofing die geplaatst werd voor 2001 wordt als asbestverdacht beschouwd. Een monstername is verplicht om dit materiaal als niet-asbesthoudende te identificeren.</p> <p>Staalname werd uitgevoerd op de bovenste roofinglaag. Niet van onderliggende lagen. De onderliggende lagen kunnen mogelijk asbest bevatten.</p>

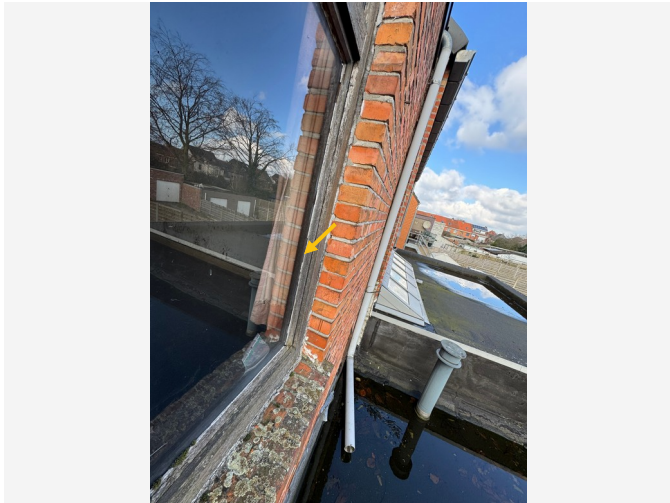
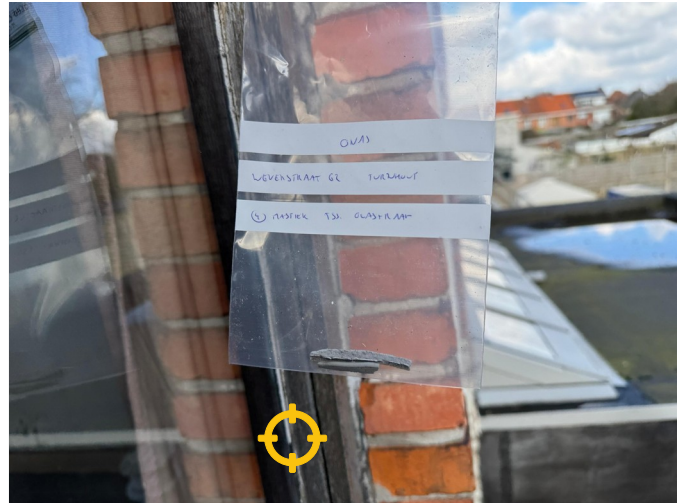
Fiche 9: Mastiek tussen glas en raam

Geen asbest

#	Type	Referentie	Resultaat
9.1	Puntmonster	4	Geen asbest
