Asbestinventarisatetest

Burgemeester De Clercqstraat 1/0201, 9060 Zelzate

Attestnummer : 20250120-000283.000

Uitgegeven op : 20.01.2025

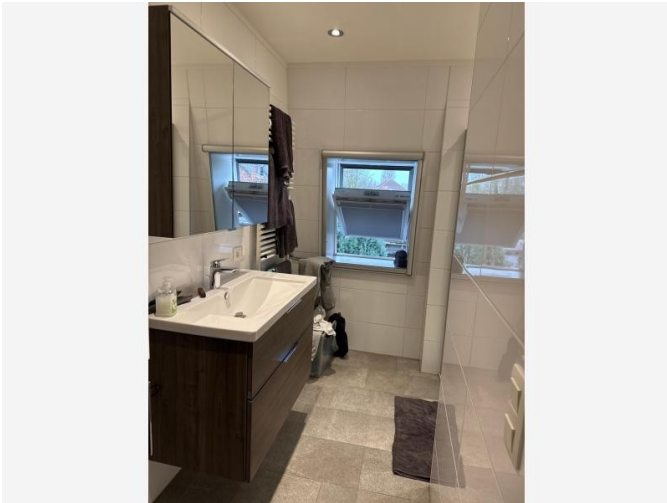
Er werden tijdens de inspectie geen verdachte doorvoeren waargenomen. De aanwezige doorvoeren zijn vervaardigd uit metaal, kunststof of andere niet verdachte materialen. Het is echter wel mogelijk dat er nog asbestverdachte doorvoeren aanwezig zijn achter de aanwezige afwerkingslagen dit enkel met destructief onderzoek kunnen waargenomen worden.

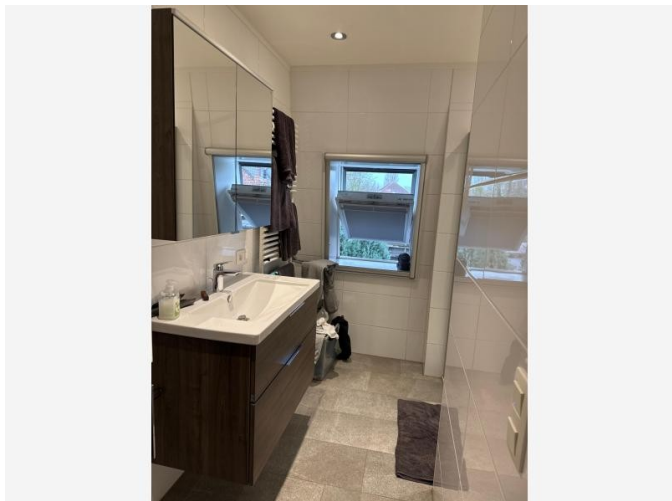
Fiche 3: Geen verdachte vensterbanken of dorpels waargenomen binnenshuis

Er werden tijdens de inspectie geen verdacht vensterbanken of dorpels waargenomen binnenshuis. De vensterbanken en dorpels binnenshuis zijn vervaardigd uit natuursteen, hout, kunststof, of andere niet verdachte materialen.

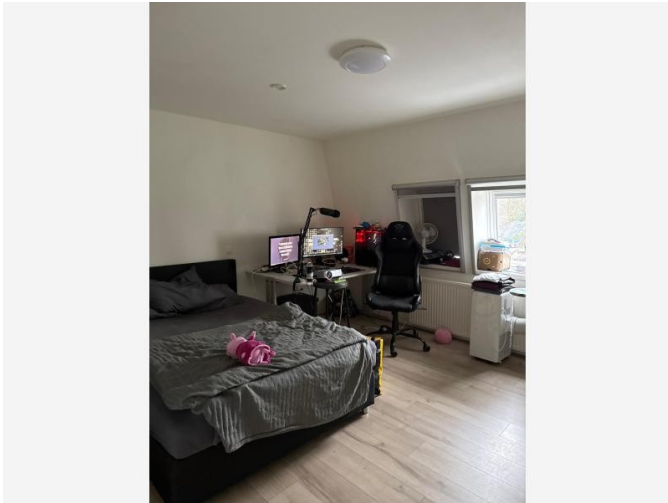
Alle plafonds over het gehele gebouw zijn afgewerkt met hout, kunstof of gipsplaten. Er werd tijdens de inspectie geen pleisterwerk waargenomen ter hoogte van de plafonds.

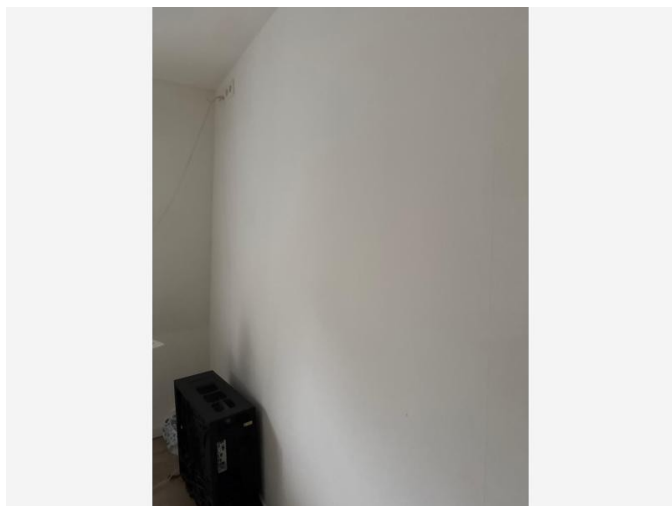
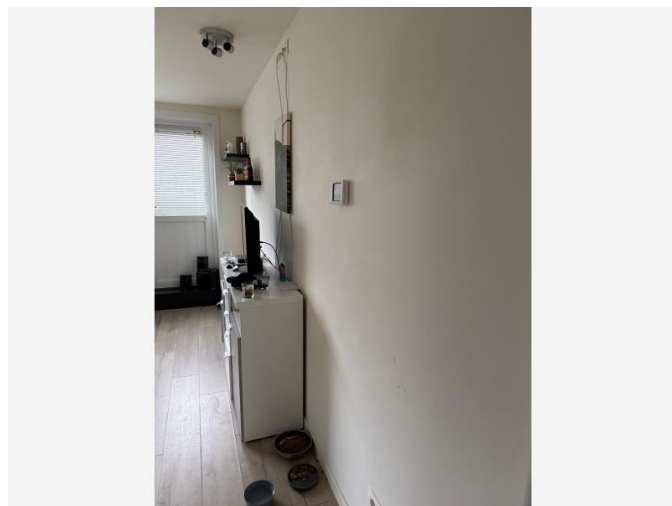
Geen asbest

#	Type	Referentie	Resultaat
5.1	Mengmonster	1	Geen asbest

Beschrijving	Pleisterwerk binnenwanden
Omgeving	Binnen
Primaire drager	Binnenwand
Bindmiddel van materiaal	Gips - kalk
Gebondenheid op basis van bindmiddel	Niet-hechtgebonden
Hoeveelheid (oppervlakte - dikte - aantal)	• 100,00 m ² - 1,00 cm - 1 stuk
Totaal volume	1,00 m ³
Identificatiemethode	Vaststelling met monsternamen
Destructieve handeling voor identificatie	Nee
Opmerking	De binnenwanden ter hoogte van de badkamer zijn volledig afgewerkt met keramische tegels.

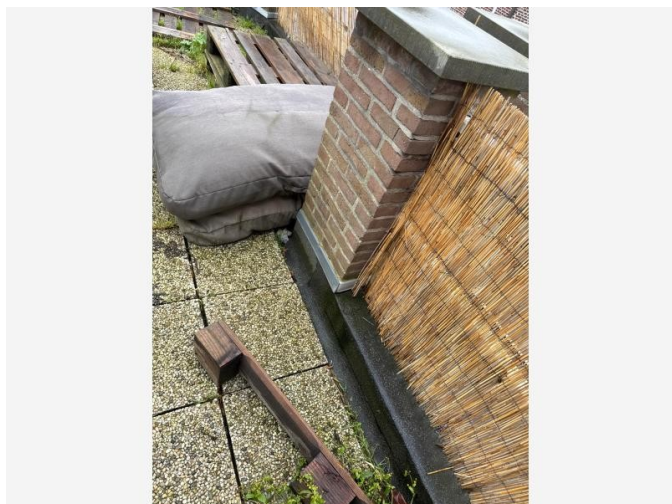
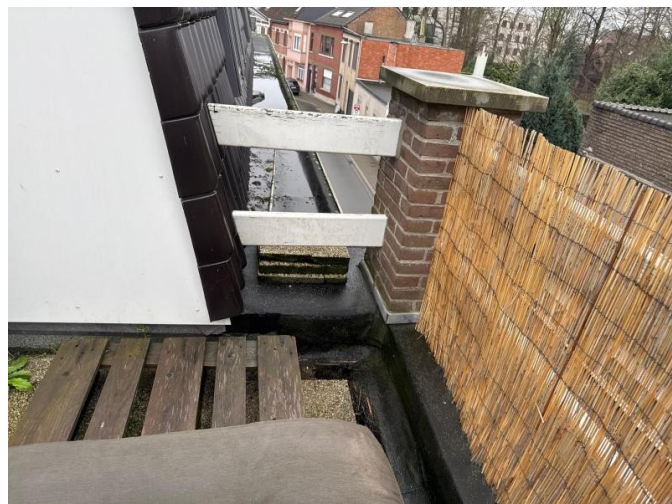
Geen asbest

#	Type	Referentie	Resultaat
6.1	Puntmonster	2	Geen asbest

Beschrijving	Dakbedekking met roofing terras
Omgeving	Buiten
Primaire drager	Plat dak
Bindmiddel van materiaal	Bitumen (roofing, teer, asfalt)
Gebondenheid op basis van bindmiddel	Hecht
Hoeveelheid (oppervlakte - aantal)	• 30,00 m ² - 1 stuk
Totale oppervlakte	30,00 m ²
Identificatiemethode	Vaststelling met monsternamen
Destructieve handeling voor identificatie	Nee
