# Asbestinventarisatetest

Hortweidenweg 47, 3520 Zonhoven  
Gemeenschappelijke delen

Attestnummer : 20240421-000124.000

Uitgegeven op : 21.04.2024

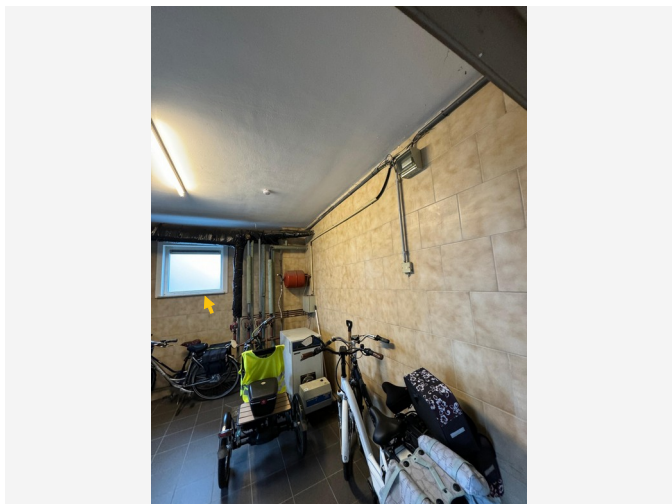
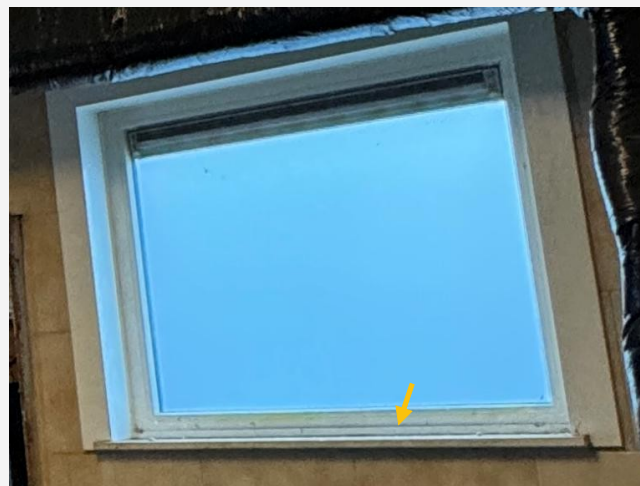
Het asbestmateriaal valt onder de mijlpaal van 2040.

Zorgvuldig beheren

Eindbeoordeling materiaalrisico	Zeer laag materiaalrisico en/of zeer lage kans op vezelvrijgave
---------------------------------	---

Beschrijving	Vensterbank binnen - Massal
Omgeving	Binnen
Primaire drager	Wandopening verticaal (raam, deur, ...)
Asbestmateriaal	Plaat, paneel, tablet - Type Massal
Bindmiddel van asbestmateriaal	Cement
Gebondenheid op basis van bindmiddel	Hecht
Hoeveelheid (oppervlakte - dikte - aantal)	• 0,15 m <sup>2</sup> - 2,00 cm - 1 stuk
Totaal volume	0,003 m <sup>3</sup>
Eenvoudig bereikbaar	Ja

- Zorg voor een veilig beheer. Vermijd het beschadigen van het asbestmateriaal. Controleer de toestand jaarlijks op wijzigingen.

De vensterbank kan voorzichtig worden losgebeiteld en is in zijn geheel te verwijderen.

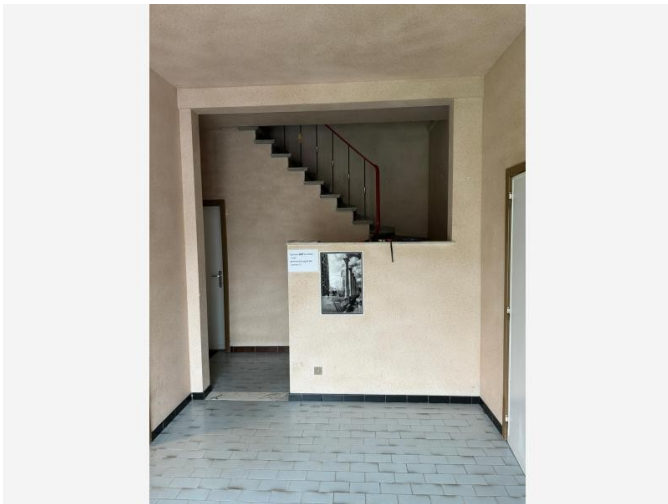
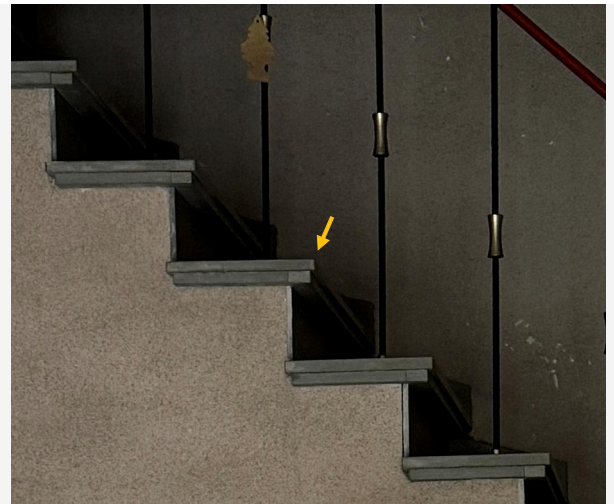
Het asbestmateriaal valt onder de mijlpaal van 2040.

Zorgvuldig beheren

Eindbeoordeling materiaalrisico	Laag materiaalrisico en/of verlaagde kans op vezelvrijgave
---------------------------------	--

Beschrijving	Trap -Massal
Omgeving	Binnen
Primaire drager	Vaste trap, vaste ladder
Asbestmateriaal	Plaat, paneel, tablet - Type Massal
Bindmiddel van asbestmateriaal	Cement
Gebondenheid op basis van bindmiddel	Hecht
Hoeveelheid (oppervlakte - dikte - aantal)	<ul style="list-style-type: none"><li>0,27 m<sup>2</sup> - 2,00 cm - 20 stuks</li><li>0,13 m<sup>2</sup> - 2,00 cm - 20 stuks</li></ul>

- Zorg voor een veilig beheer. Vermijd het beschadigen van het asbestmateriaal. Controleer de toestand jaarlijks op wijzigingen.

- Eenvoudige handelingen: mag via doe-het-zelf of door werknemer(s) met opleidingsattest eenvoudige handelingen  
De traptredes kunnen voorzichtig worden losgebeiteld en zijn in hun geheel te verwijderen.

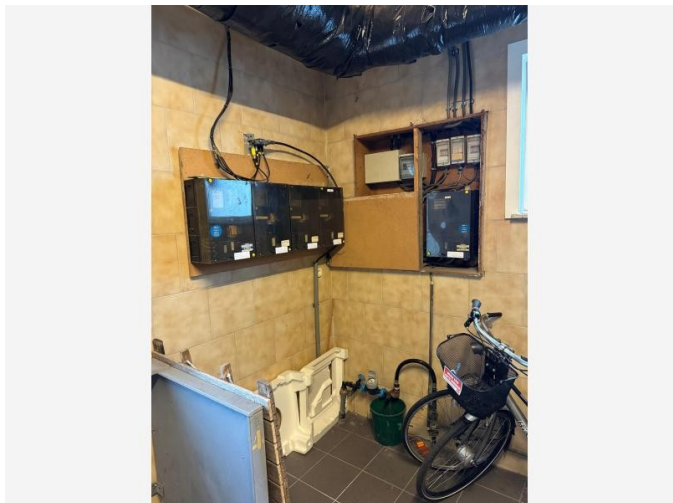
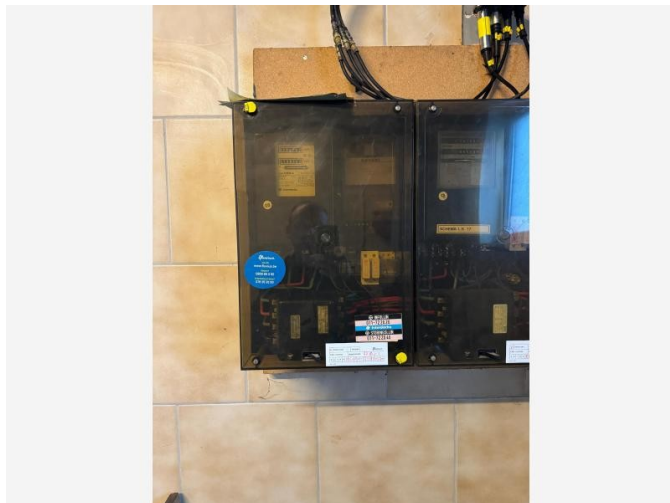
Het asbestmateriaal valt onder de mijlpaal van 2040.

Zorgvuldig beheren

Eindbeoordeling materiaalrisico	Zeer laag materiaalrisico en/of zeer lage kans op vezelvrijgave
---------------------------------	---

Beschrijving	Analoge elektriciteitsmeter met behuizing in bakeliet
Omgeving	Binnen
Primaire drager	Communicatie en elektrische infrastructuur en uitrusting
Asbestmateriaal	Plaat, paneel, tablet - Type Bakeliet
Bindmiddel van asbestmateriaal	Kunststof of -hars
Gebondenheid op basis van bindmiddel	Hecht
Hoeveelheid (oppervlakte - dikte - aantal)	• 1,00 m <sup>2</sup> - 0,30 cm - 5 stuks

- Zorg voor een veilig beheer. Vermijd het beschadigen van het asbestmateriaal. Controleer de toestand jaarlijks op wijzigingen.

- Eenvoudige handelingen: mag via doe-het-zelf of door werknemer(s) met opleidingsattest eenvoudige handelingen  
De toepassing kan worden verwijderd zonder het materiaal te beschadigen.

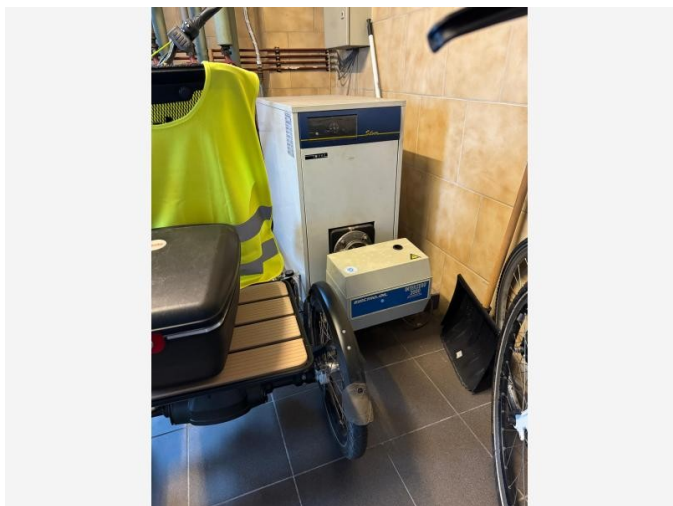
Vrije foto

De CV-ketel is van 2001 en bevat geen asbest.

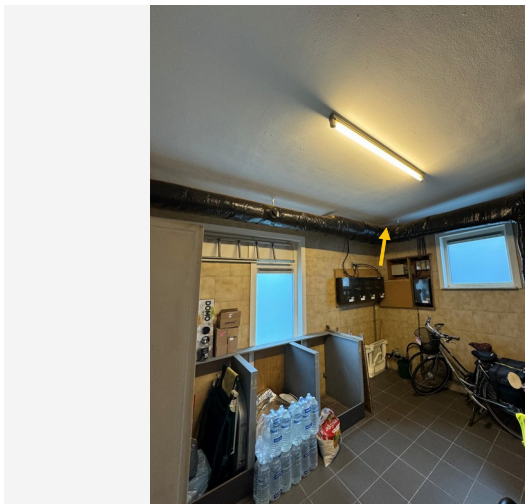
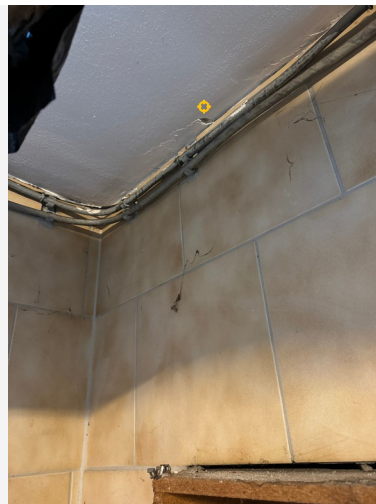
Geen asbest

#	Type	Referentie	Resultaat
5.1	Puntmonster	9	Geen asbest

Beschrijving	Pleisterwerk plafond - Stooklokaal
Omgeving	Binnen
Primaire drager	Plafond
Bindmiddel van materiaal	Gips - kalk

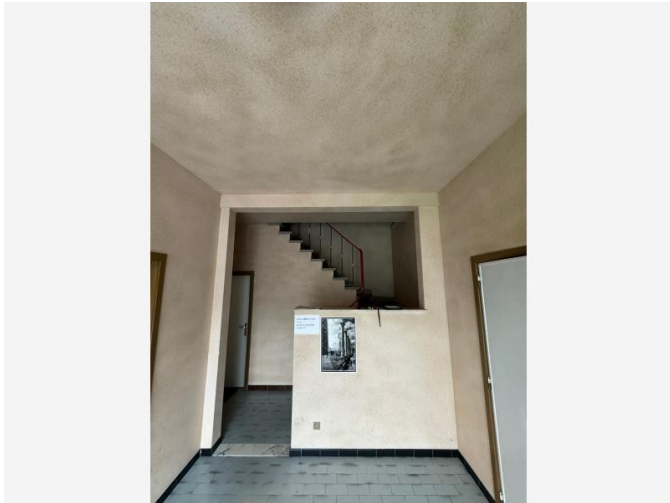
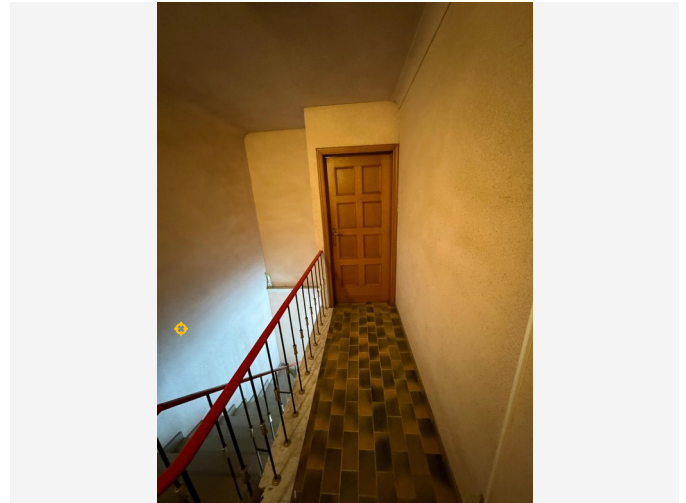
# Fiche 6: Pleisterwerk traphal

Geen asbest

#	Type	Referentie	Resultaat
6.1	Mengmonster	10	Geen asbest

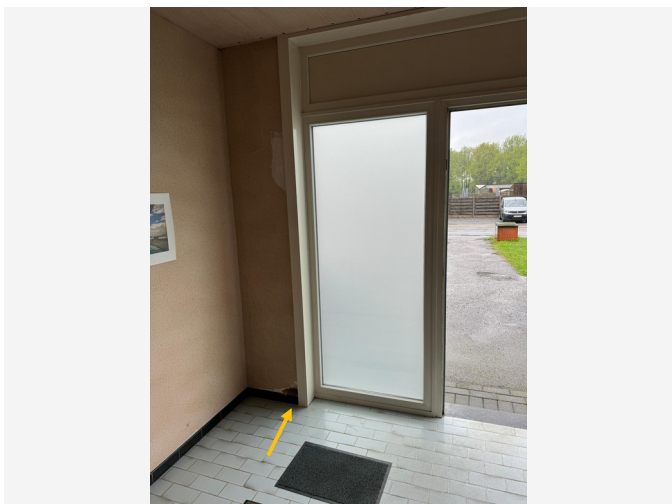
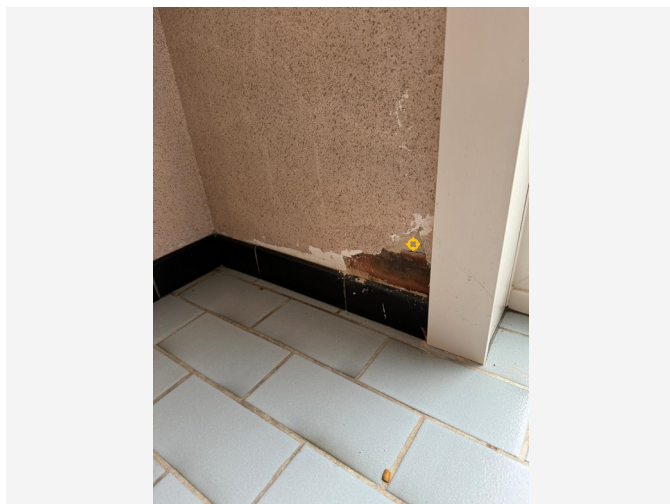
## Fiche 7: Pleisterwerk muren - inkomhal

Geen asbest

#	Type	Referentie	Resultaat
7.1	Puntmonster	7	Geen asbest

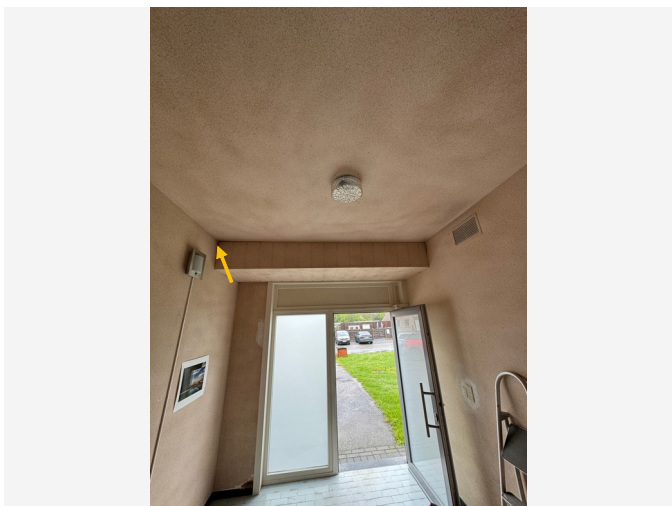
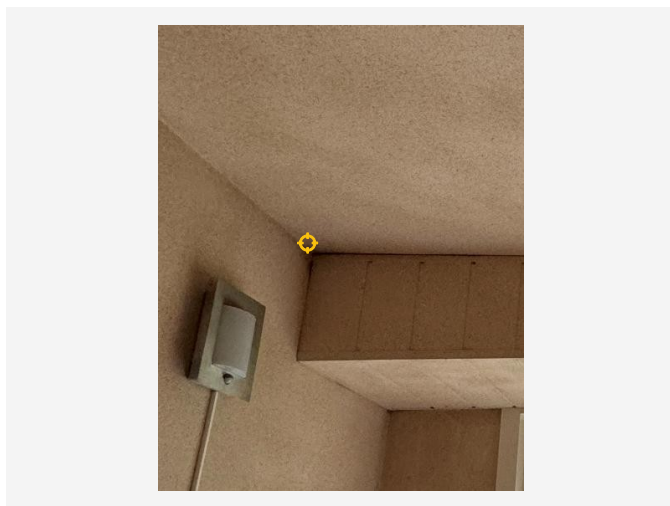
Geen asbest

#	Type	Referentie	Resultaat
8.1	Puntmonster	8	Geen asbest

Beschrijving	Pleisterwerk plafond - inkomhal
Omgeving	Binnen
Primaire drager	Plafond
Bindmiddel van materiaal	Gips - kalk
