Asbestinventarisatetest

Fabriekstraat 89, 1601 Sint-Pieters-Leeuw

Attestnummer : 20241127-000420.000

Uitgegeven op : 27.11.2024

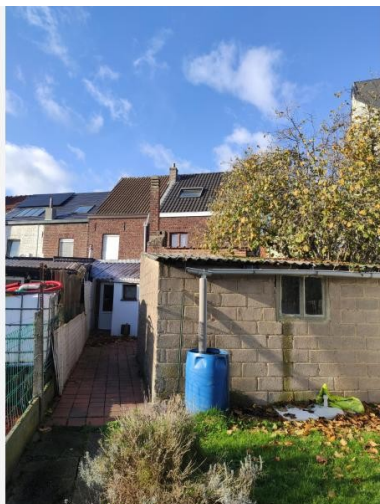
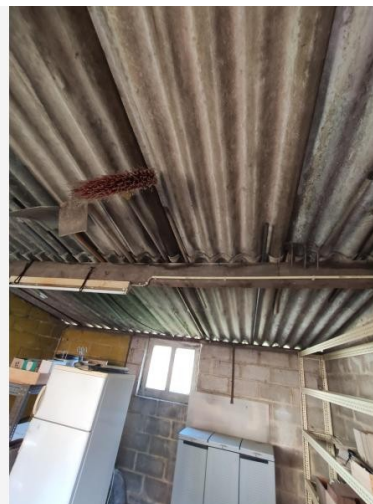
Het asbestmateriaal valt onder de mijlpaal van 2034.

Dringend verwijderen

Eindbeoordeling materiaalrisico	Hoog materiaalrisico en/of hoge kans op vezelvrijgave
---------------------------------	---

Gebondenheid	Categorie 1: hechtgebonden in oorsprong
Asbestsoort (vezeltype)	Crocidoliet aanwezig
Asbestconcentratie	Laag (< 50%)
Afschermingsgraad van het gehele materiaal	Geheel of deels (ook) vrij aan de binnenlucht
Toestand van het materiaal	Matig beschadigd, matig verweerd

Beschrijving	Golfplaten dak tuinhuis
Omgeving	Grenst aan binnen- en buitenlucht
Primaire drager	Schuin dak
Asbestmateriaal	Dak- en gevelbekleding - Golfplaat
Bindmiddel van asbestmateriaal	Cement
Gebondenheid op basis van bindmiddel	Hecht
Hoeveelheid (oppervlakte - aantal)	<ul style="list-style-type: none">• 20,00 m² - 1 stuk
Totale oppervlakte	20,00 m ²
Eenvoudig bereikbaar	Ja
Bevestigingswijze	<ul style="list-style-type: none">• Geschroefd
Identificatiemethode	Vaststelling zonder monstername
Destructieve handeling voor identificatie	Nee
Opmerking	De hoeveelheid is geschat.

- Zorg voor een veilig beheer. Vermijd het beschadigen van het asbestmateriaal. Controleer de toestand jaarlijks op wijzigingen.

- Eenvoudige handelingen: mag via doe-het-zelf of door werknemer(s) met opleidingsattest eenvoudige handelingen
Verwijderingsvoorschriften volgens Codex over het welzijn op het werk Art. VI.3-54.
- Eenvoudige handelingen: enkel door erkend asbestverwijderaar
Verwijderingsvoorschriften volgens Codex over het welzijn op het werk Art. VI.3-54.

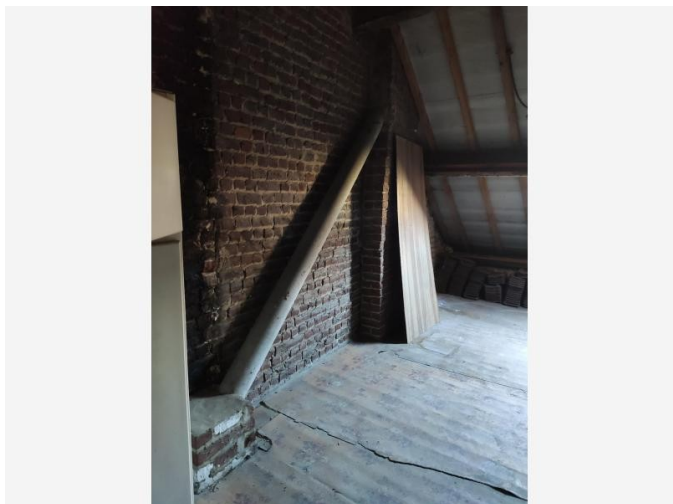
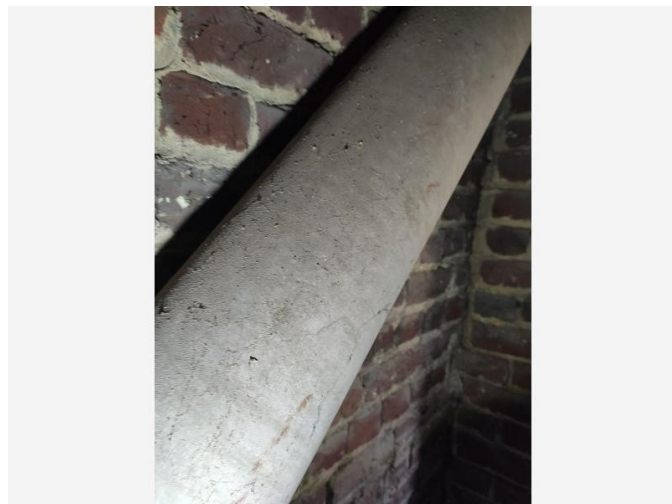
Het asbestmateriaal valt onder de mijlpaal van 2040.

Verwijderen

Eindbeoordeling materiaalrisico	Verhoogd materiaalrisico en/of verhoogde kans op vezelvrijgave
---------------------------------	--

Gebondenheid	Categorie 1: hechtgebonden in oorsprong
Asbestsoort (vezeltype)	Crocidoliet aanwezig
Asbestconcentratie	Laag (< 50%)
Afschermingsgraad van het gehele materiaal	Geheel of deels (ook) vrij aan de binnenlucht
Toestand van het materiaal	Licht beschadigd, licht verweerd. Intact calciumsilicaatmateriaal of categorie III 'gebondenheid'

Beschrijving	Cementbuis zolder
Omgeving	Binnen
Primaire drager	Binnenwand
Asbestmateriaal	Buis, koker, leiding, pijp, doorvoer
Bindmiddel van asbestmateriaal	Cement
Gebondenheid op basis van bindmiddel	Hecht
Hoeveelheid (lengte - omtrek - dikte - aantal)	<ul style="list-style-type: none">• 3,00 m - 50,00 cm - 1,00 cm - 1 stuk
Totaal volume	0,015 m ³
Eenvoudig bereikbaar	Ja
Bevestigingswijze	<ul style="list-style-type: none">• Verlijmd, ingegoten, versmeerd
Identificatiemethode	Vaststelling zonder monstername
Destructieve handeling voor identificatie	Nee
Opmerking	De hoeveelheid is geschat.

- Zorg voor een veilig beheer. Vermijd het beschadigen van het asbestmateriaal. Controleer de toestand jaarlijks op wijzigingen.

- Eenvoudige handelingen: enkel door erkend asbestverwijderaar
Verwijderingsvoorschriften volgens Codex over het welzijn op het werk Art. VI.3-54.

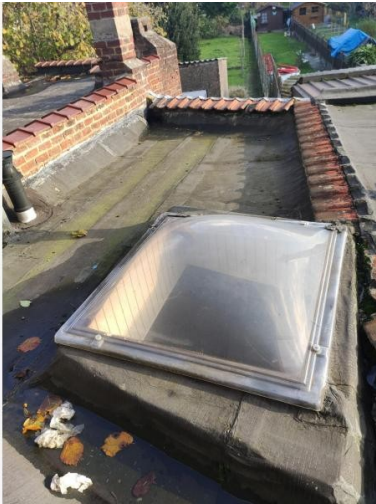
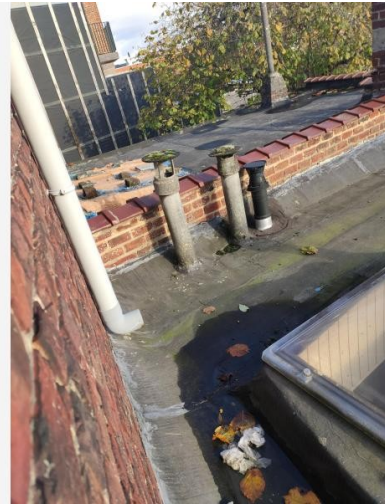
Het asbestmateriaal valt onder de mijlpaal van 2040.

Verwijderen

Eindbeoordeling materiaalrisico	Verhoogd materiaalrisico en/of verhoogde kans op vezelvrijgave
---------------------------------	--

Gebondenheid	Categorie 1: hechtgebonden in oorsprong
Asbestsoort (vezeltype)	Crocidoliet aanwezig
Asbestconcentratie	Laag (< 50%)
Afschermingsgraad van het gehele materiaal	Geheel of deels vrij aan de buitenlucht
Toestand van het materiaal	Matig beschadigd, matig verweerd

Beschrijving	Cementbuizen plat dak
Omgeving	Buiten
Primaire drager	Plat dak
Asbestmateriaal	Buis, koker, leiding, pijp, doorvoer
Bindmiddel van asbestmateriaal	Cement
Gebondenheid op basis van bindmiddel	Hecht
Hoeveelheid (lengte - omtrek - dikte - aantal)	<ul style="list-style-type: none">• 1,00 m - 30,00 cm - 1,00 cm - 1 stuk
Totaal volume	0,003 m ³
Eenvoudig bereikbaar	Ja
Bevestigingswijze	<ul style="list-style-type: none">• Verlijmd, ingegoten, versmeerd
Identificatiemethode	Vaststelling zonder monstername
Destructieve handeling voor identificatie	Nee
Opmerking	De hoeveelheid is geschat.

- Zorg voor een veilig beheer. Vermijd het beschadigen van het asbestmateriaal. Controleer de toestand jaarlijks op wijzigingen.

- Eenvoudige handelingen: enkel door erkend asbestverwijderaar
Verwijderingsvoorschriften volgens Codex over het welzijn op het werk Art. VI.3-54.

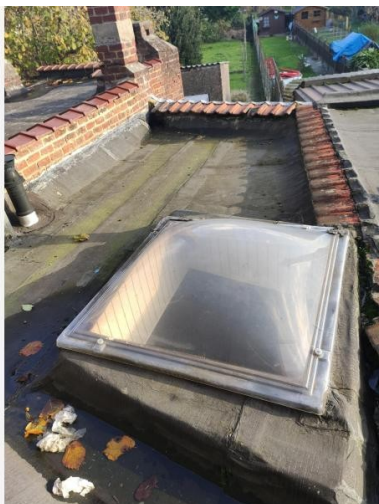
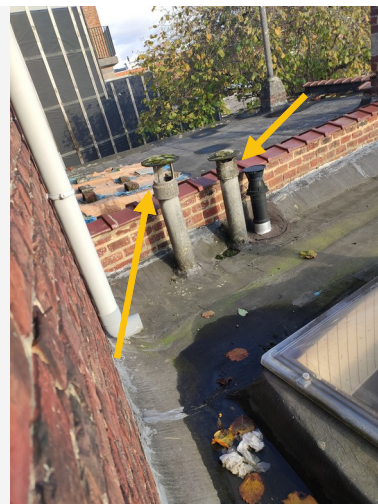
Het asbestmateriaal valt onder de mijlpaal van 2034.

Verwijderen

Eindbeoordeling materiaalrisico	Verhoogd materiaalrisico en/of verhoogde kans op vezelvrijgave
---------------------------------	--

Gebondenheid	Categorie 1: hechtgebonden in oorsprong
Asbestsoort (vezeltype)	Crocidoliet aanwezig
Asbestconcentratie	Laag (< 50%)
Afschermingsgraad van het gehele materiaal	Geheel of deels vrij aan de buitenlucht
Toestand van het materiaal	Matig beschadigd, matig verweerd

Beschrijving	Schouwhoeden
Omgeving	Buiten
Primaire drager	Plat dak
Asbestmateriaal	Schouwhoed, ventilatiekap (anti-windval)
Bindmiddel van asbestmateriaal	Cement
Gebondenheid op basis van bindmiddel	Hecht
Hoeveelheid (gewicht - aantal)	<ul style="list-style-type: none">• 2,00 kg - 2 stuks
Totaal gewicht	4,00 kg
Eenvoudig bereikbaar	Ja
Bevestigingswijze	<ul style="list-style-type: none">• Geklemd
Identificatiemethode	Vaststelling zonder monstername
Destructieve handeling voor identificatie	Nee
Opmerking	De hoeveelheid is geschat.

- Zorg voor een veilig beheer. Vermijd het beschadigen van het asbestmateriaal. Controleer de toestand jaarlijks op wijzigingen.

- Eenvoudige handelingen: enkel door erkend asbestverwijderaar
Verwijderingsvoorschriften volgens Codex over het welzijn op het werk Art. VI.3-54.

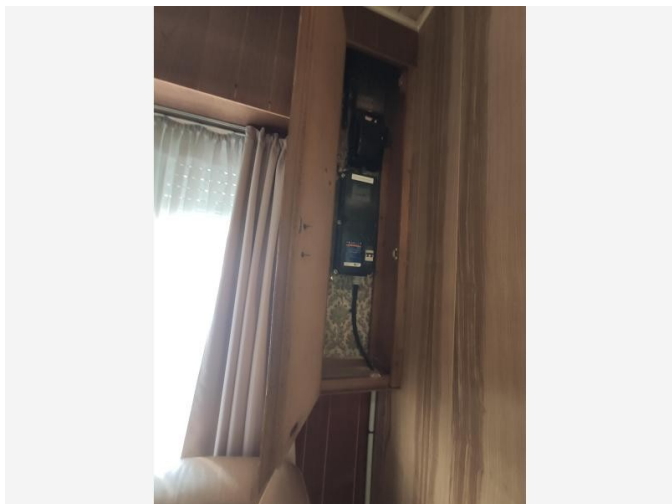
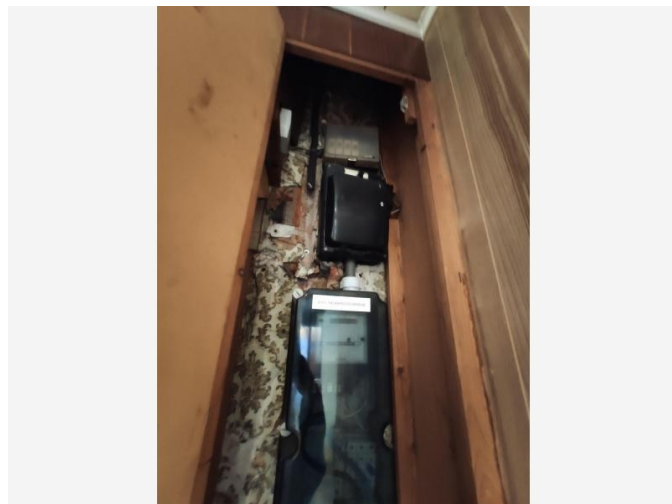
Het asbestmateriaal valt onder de mijlpaal van 2040.

Zorgvuldig beheren

Eindbeoordeling materiaalrisico	Laag materiaalrisico en/of verlaagde kans op vezelvrijgave
---------------------------------	--

Gebondenheid	Categorie 1: hechtgebonden in oorsprong
Asbestsoort (vezeltype)	Crocidoliet aanwezig
Asbestconcentratie	Laag (< 50%)
Afschermingsgraad van het gehele materiaal	Geheel of deels (ook) vrij aan de binnenlucht
Toestand van het materiaal	Onbeschadigd, niet verweerd

Beschrijving	Elektrisch materiaal
Omgeving	Binnen
Primaire drager	Communicatie en elektrische infrastructuur en uitrusting
Asbestmateriaal	Plaat, paneel, tablet - Type Bakeliet
Bindmiddel van asbestmateriaal	Kunststof of -hars
Gebondenheid op basis van bindmiddel	Hecht
Hoeveelheid (oppervlakte - dikte - aantal)	<ul style="list-style-type: none">• 0,05 m² - 0,30 cm - 8 stuks• 0,10 m² - 0,30 cm - 2 stuks
Totaal volume	0,002 m ³
Eenvoudig bereikbaar	Ja
Bevestigingswijze	<ul style="list-style-type: none">• Geschroefd
Identificatiemethode	Vaststelling zonder monstername
Destructieve handeling voor identificatie	Nee
Opmerking	Het betreft circa 8 schakelaars en stopcontacten en een elektriciteitsmeter + bakje erboven. De hoeveelheid is geschat.

- Zorg voor een veilig beheer. Vermijd het beschadigen van het asbestmateriaal. Controleer de toestand jaarlijks op wijzigingen.

- Eenvoudige handelingen: mag via doe-het-zelf of door werknemer(s) met opleidingsattest eenvoudige handelingen
Verwijderingsvoorschriften volgens Codex over het welzijn op het werk Art. VI.3-54.
- Eenvoudige handelingen: enkel door erkend asbestverwijderaar
Verwijderingsvoorschriften volgens Codex over het welzijn op het werk Art. VI.3-54.

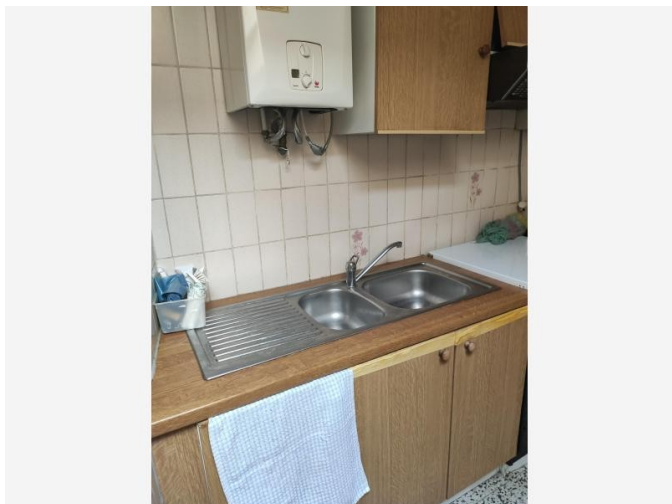
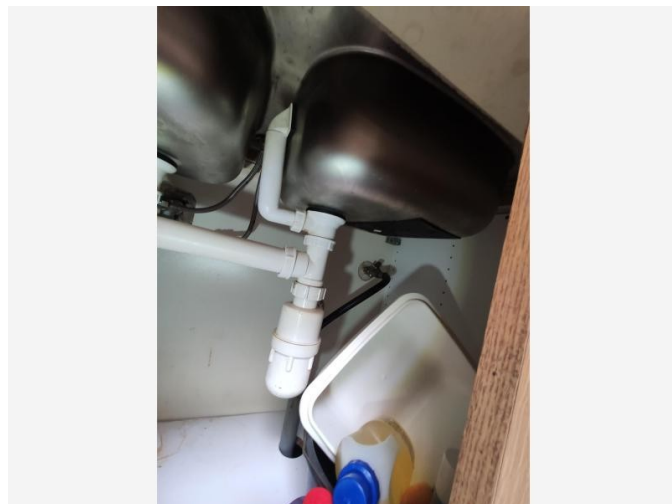
Het asbestmateriaal valt onder de mijlpaal van 2040.

Zorgvuldig beheren

Eindbeoordeling materiaalrisico	Laag materiaalrisico en/of verlaagde kans op vezelvrijgave
---------------------------------	--

Gebondenheid	Categorie 1: hechtgebonden in oorsprong
Asbestsoort (vezeltype)	Alleen chrysotiel
Asbestconcentratie	Laag (< 50%)
Afschermingsgraad van het gehele materiaal	Geheel of deels (ook) vrij aan de binnenlucht
Toestand van het materiaal	Licht beschadigd, licht verweerd. Intact calciumsilicaatmateriaal of categorie III 'gebondenheid'

Beschrijving	Dreunplaat onder wastafel
Omgeving	Binnen
Primaire drager	Inrichting (meubilair, ...)
Asbestmateriaal	Koord, lint, band, strip
Bindmiddel van asbestmateriaal	Bitumen (roofing, teer, asfalt)
Gebondenheid op basis van bindmiddel	Hecht
Hoeveelheid (gewicht - aantal)	<ul style="list-style-type: none">• 0,10 kg - 1 stuk
Totaal gewicht	0,10 kg
Eenvoudig bereikbaar	Ja
Bevestigingswijze	<ul style="list-style-type: none">• Verlijmd, ingegoten, versmeerd
Identificatiemethode	Vaststelling zonder monsternamen
Destructieve handeling voor identificatie	Nee
Opmerking	De hoeveelheid is geschat.

- Zorg voor een veilig beheer. Vermijd het beschadigen van het asbestmateriaal. Controleer de toestand jaarlijks op wijzigingen.

- Eenvoudige handelingen: mag via doe-het-zelf of door werknemer(s) met opleidingsattest eenvoudige handelingen
Verwijderingsvoorschriften volgens Codex over het welzijn op het werk Art. VI.3-54.
- Eenvoudige handelingen: enkel door erkend asbestverwijderaar
Verwijderingsvoorschriften volgens Codex over het welzijn op het werk Art. VI.3-54.

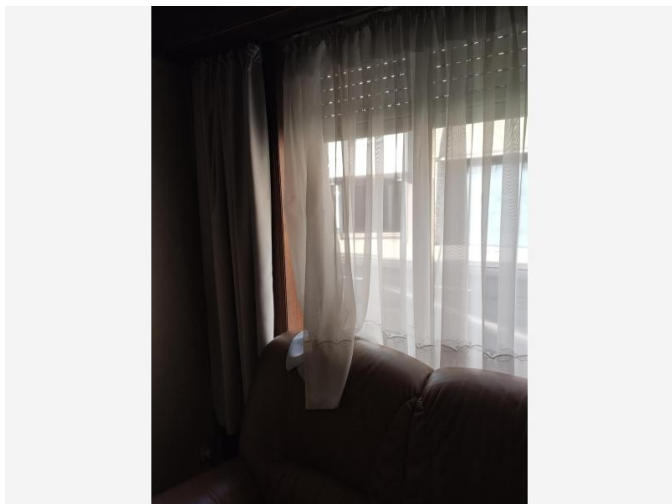
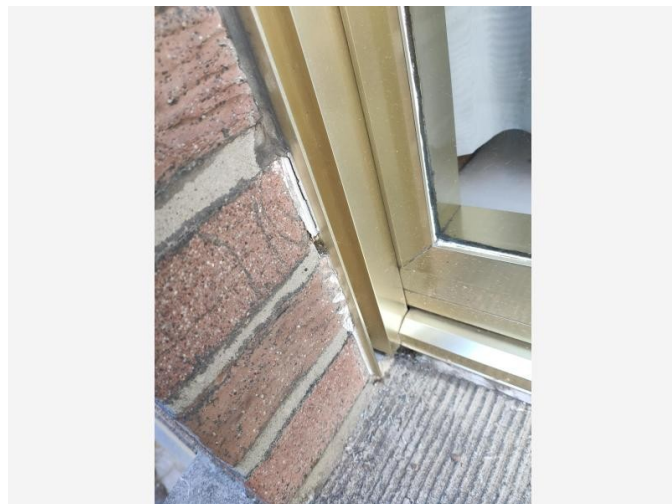
Het asbestmateriaal valt onder de mijlpaal van 2040.

Zorgvuldig beheren

Eindbeoordeling materiaalrisico	Laag materiaalrisico en/of verlaagde kans op vezelvrijgave
---------------------------------	--

Gebondenheid	Categorie 1: hechtgebonden in oorsprong
Asbestsoort (vezeltype)	Alleen chrysotiel
Asbestconcentratie	Laag (< 50%)
Afschermingsgraad van het gehele materiaal	Geheel of deels (ook) vrij aan de binnenlucht
Toestand van het materiaal	Licht beschadigd, licht verweerd. Intact calciumsilicaatmateriaal of categorie III 'gebondenheid'

#	Type	Referentie	Resultaat
7.1	Puntmonster	1287	Chrysotiel
7.2	Mengmonster	1288	Chrysotiel

Beschrijving	Afdichtingen ramen en deur voorgevel
Omgeving	Buiten
Primaire drager	Wandopening verticaal (raam, deur, ...)
Asbestmateriaal	In-situ afwerkingslagen - Pasta, stopverf, voegsel, stopsel, vulsel, mastiek, katten, ...
Bindmiddel van asbestmateriaal	Kitten, mastiek, pasta
Gebondenheid op basis van bindmiddel	Hecht
Hoeveelheid (gewicht - aantal)	<ul style="list-style-type: none">• 0,08 kg - 3 stuks• 0,10 kg - 3 stuks
Totaal gewicht	0,54 kg
Eenvoudig bereikbaar	Ja
Bevestigingswijze	<ul style="list-style-type: none">• Verlijmd, ingegoten, versmeerd
Identificatiemethode	Vaststelling met monstername
Destructieve handeling voor identificatie	Nee
Opmerking	Het betreft zowel de afdichting tussen het glas en het profiel als de afdichting tussen het profiel en de muur van het raam en de deur op het gelijkvloers en het raam op het 1ste verdiep aan de voorgevel. De hoeveelheid is geschat.

- Zorg voor een veilig beheer. Vermijd het beschadigen van het asbestmateriaal. Controleer de toestand jaarlijks op wijzigingen.

- Eenvoudige handelingen: mag via doe-het-zelf of door werknemer(s) met opleidingsattest eenvoudige handelingen
Verwijderingsvoorschriften volgens Codex over het welzijn op het werk Art. VI.3-54.
- Eenvoudige handelingen: enkel door erkend asbestverwijderaar
Verwijderingsvoorschriften volgens Codex over het welzijn op het werk Art. VI.3-54.

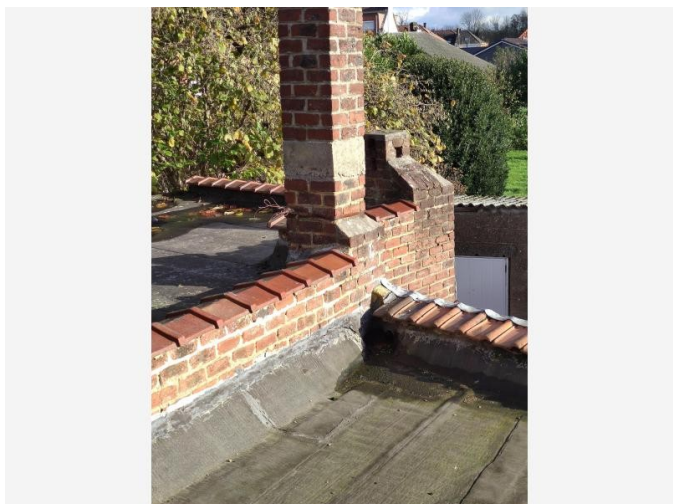
Permanente beperking

Reden: Er is geen volledige risicobeoordeling mogelijk

Uitleg van de asbestdeskundige: Het is niet mogelijk om de binnenzijde van de gemetselde schouwen te onderzoeken.

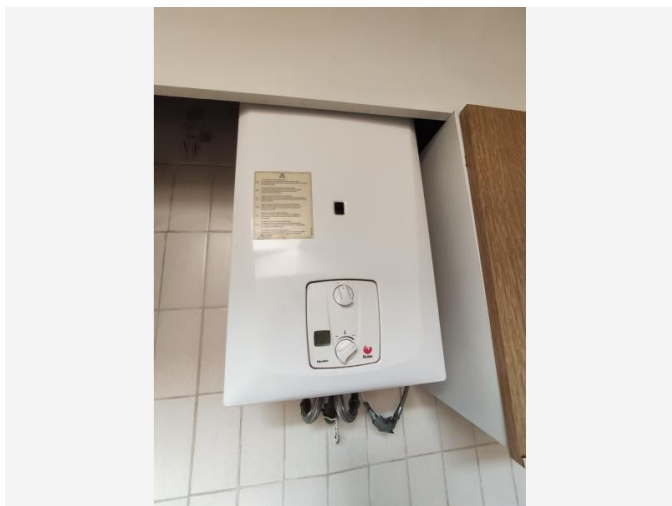
Kans op aanwezigheid van asbestverdachte afdichtingen in de verwarmingsketel. Staalname niet mogelijk binnen het kader van een niet-destructieve inventaris.

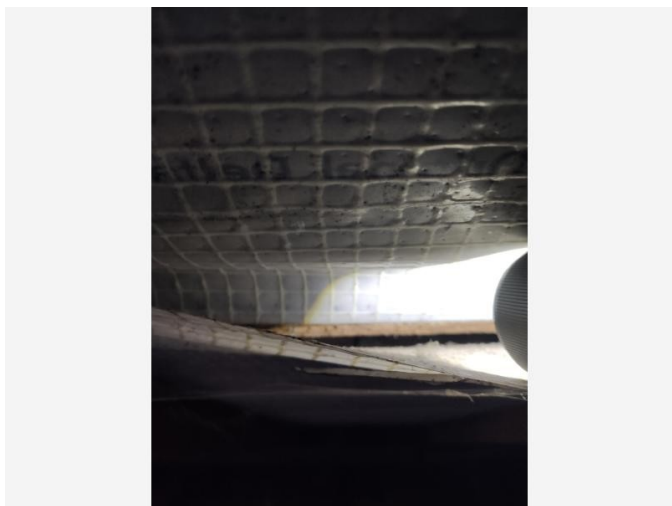
Er is geen asbestverdachte onderdakbekleding aangetroffen.

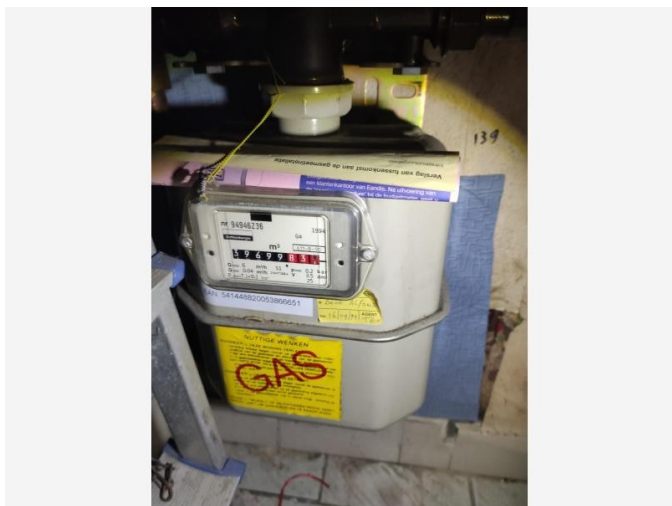
Kans op aanwezigheid van asbestverdachte afdichtingen in gasmeter met risicoproductiejaar 1994. Staalname niet mogelijk binnen het kader van een niet-destructieve inventaris.

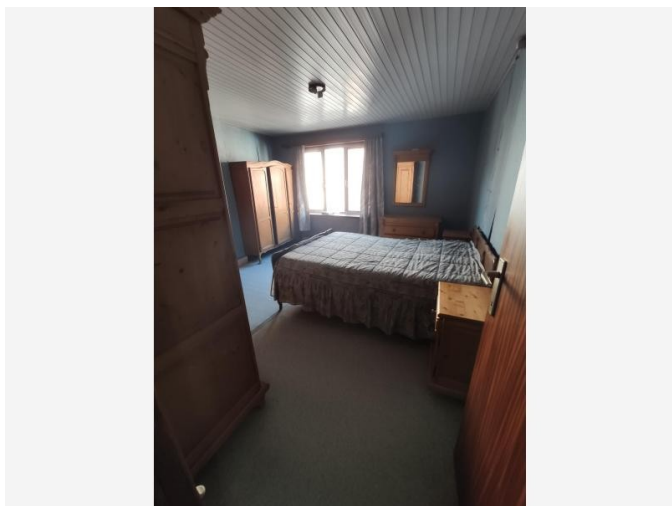
De plafonds zijn niet bepleisterd en niet-asbestverdacht.

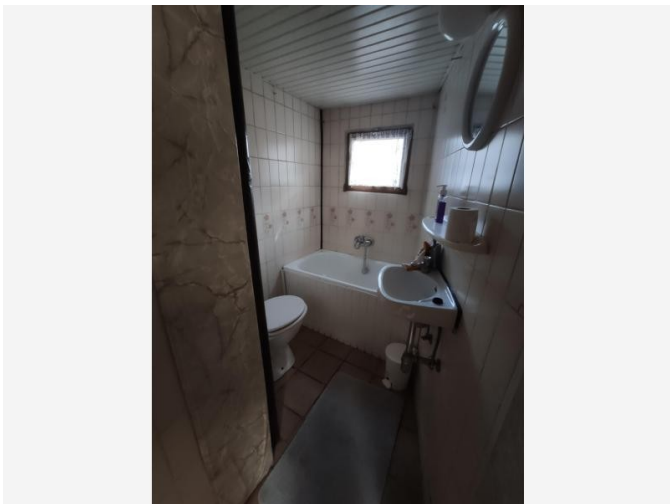
Kans op aanwezigheid van asbestverdachte lijm laag achter wandtegels in keuken en badkamer. Staalname niet mogelijk binnen het kader van een niet-destructieve inventaris.

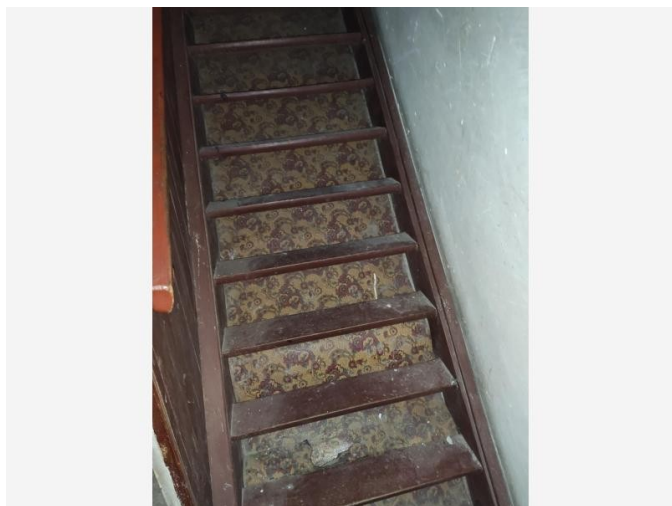
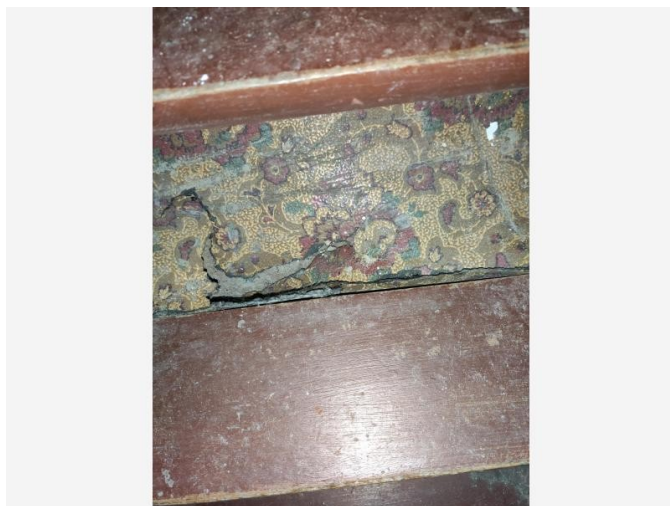
Fiche 14: Vinylvloerbekleding zoldertrap

Geen asbest

#	Type	Referentie	Resultaat
14.1	Puntmonster	1286	Geen asbest

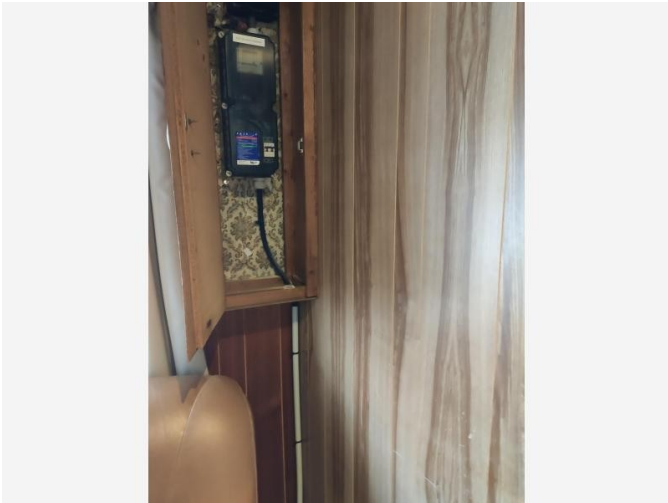
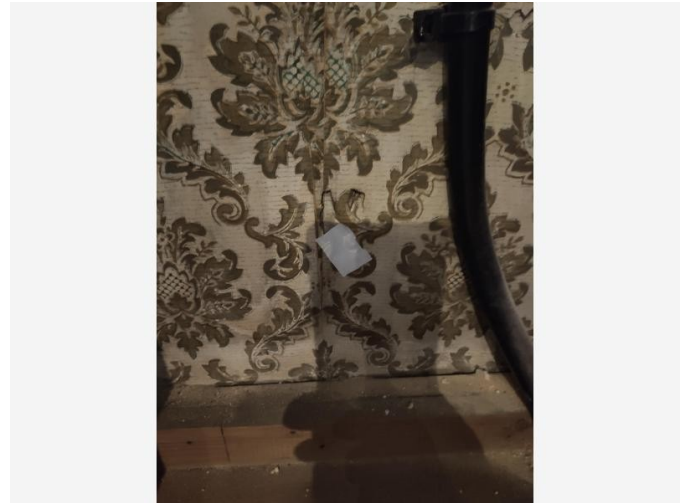
Geen asbest

#	Type	Referentie	Resultaat
16.1	Mengmonster	1284	Geen asbest

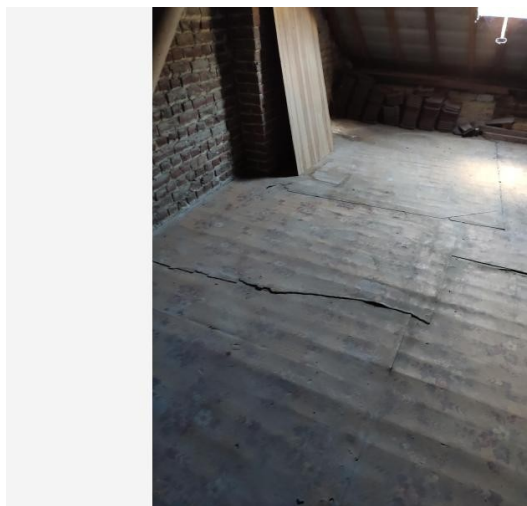
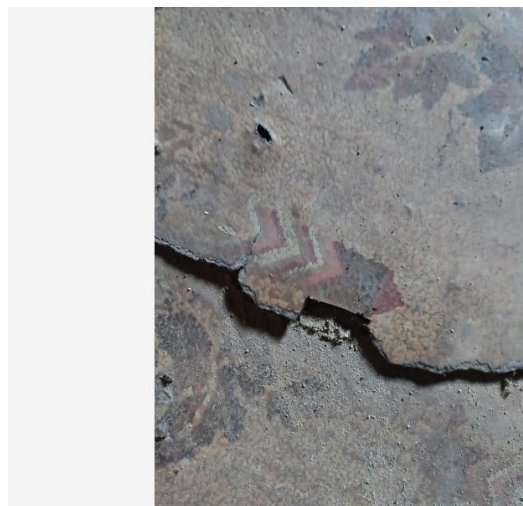
Geen asbest

#	Type	Referentie	Resultaat
17.1	Puntmonster	1285	Geen asbest
