Asbestinventarisatetest

Vijfhoekstraat 6, 1770 Liedekerke

Attestnummer : 20240520-000179.000

Asbestveilig

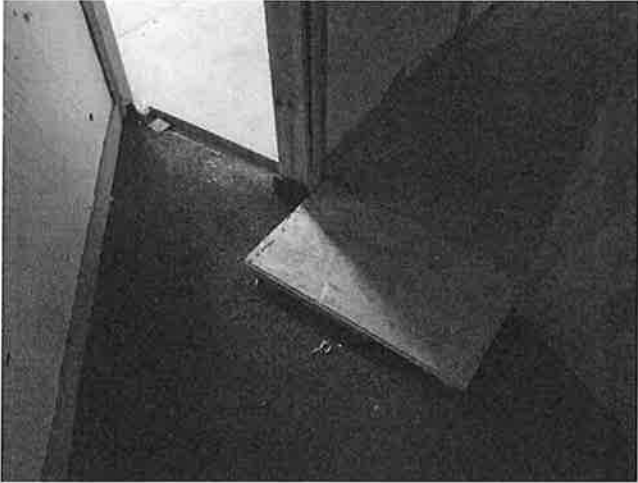
Fiche 1: Houten vloer bovenop bestaande vloeren

Hout bevat nooit asbest. deskundige kan geen uitspraak doen over onderliggende materialen.

In geval van afbraak of renovatie moeten er extra staalnames/onderzoek gedaan worden in het kader van destructief onderzoek.

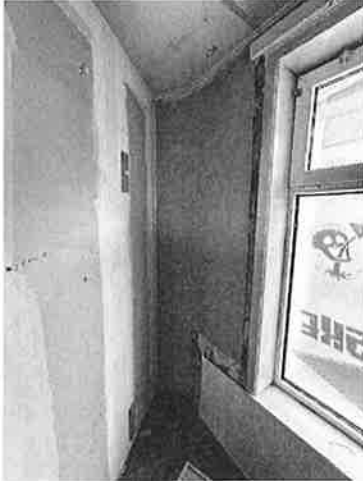
Fiche 2: Ramen met soepele kit

Ramen zijn van een recent bouwjaar. kit soepel en/of met rubbers.

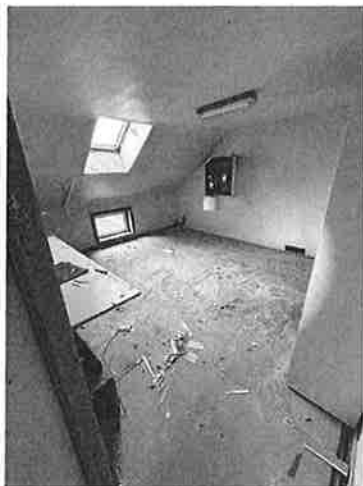
Fiche 3: Valse plafond hout/pvc

PVC/HOUT bevat nooit asbest. Deskundige kan geen uitspraak doen over onderliggende materialen.

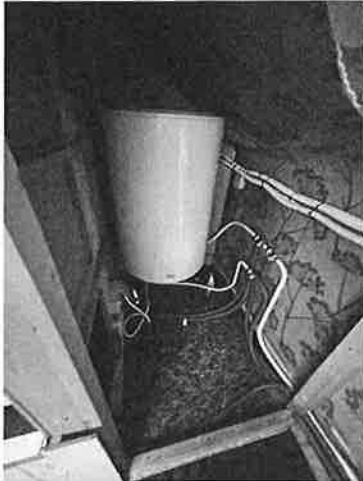
Fiche 4: Recente CV-ketel

Cv-ketel is van een recent bouwjaar en volgens de literatuur bevat deze geen asbest.

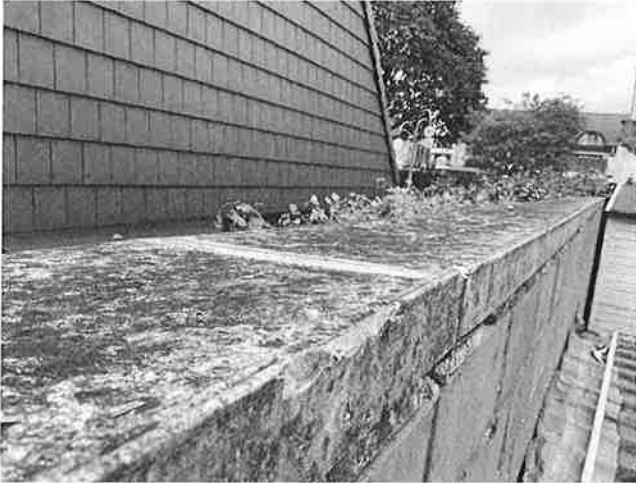
Fiche 5: Deksteen

Deksteen is asbestverdacht, maar is van de buren.

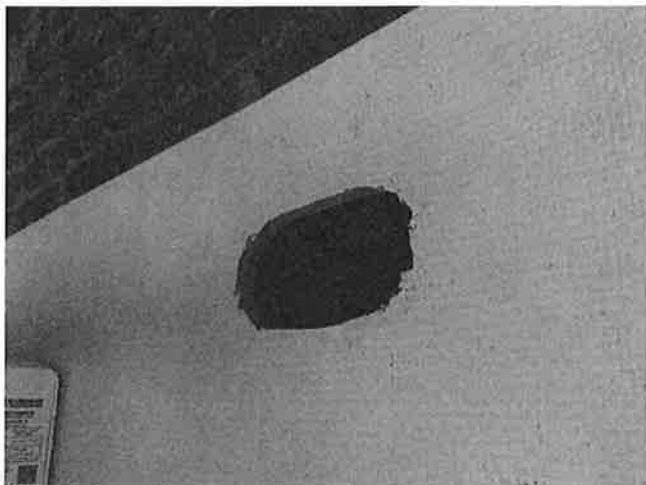
Fiche 6: Valse wanden, gipsplaat/hout/pvc

Gipsplaat (Gyproc)/hout/pvc bevat nooit asbest, deskundige kan geen uitspraak doen over achterliggende materialen.

In geval van afbraak of renovatie moeten er extra staalnames/onderzoek gedaan worden in het kader van destructief onderzoek.

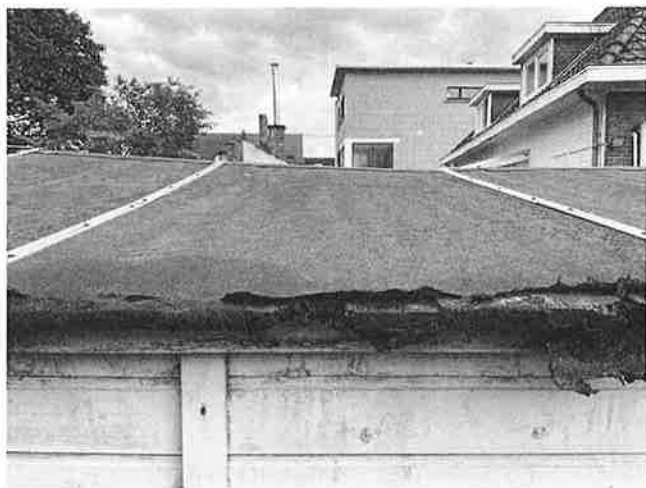
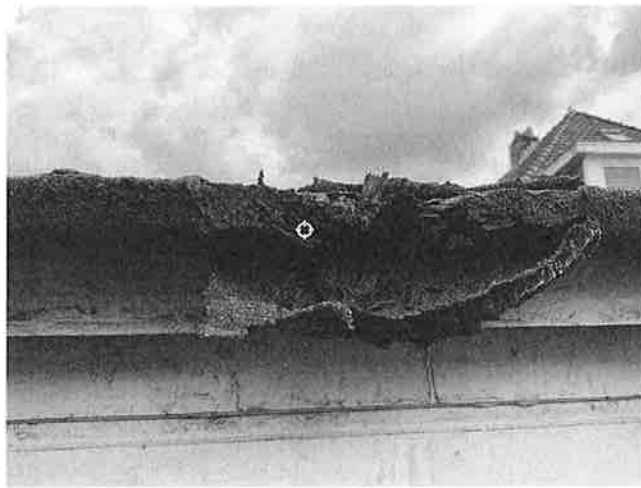
Fiche 7: Roofing

Geen asbest

#	Type	Referentie	Resultaat
7.1	Puntmonster	PMO	Geen asbest

Gebondenheid op basis van bindmiddel	Hecht
Hoeveelheid (oppervlakte - aantal)	• 30,00 m ² - 1 stuk
Totale oppervlakte	30,00 m ²
Identificatiemethode	Vaststelling met monstername
Destructieve handeling voor identificatie	Nee
Opmerking	Deze afmetingen zijn bij benadering. We kunnen geen uitsluitel geven over eventueel onderliggende roofinglagen.

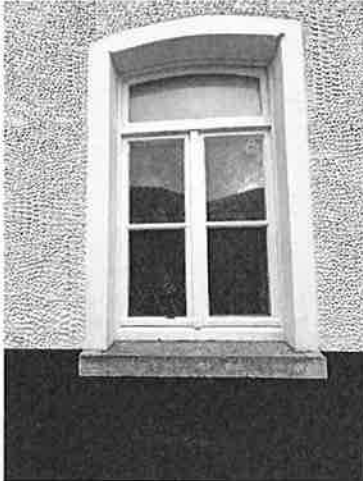
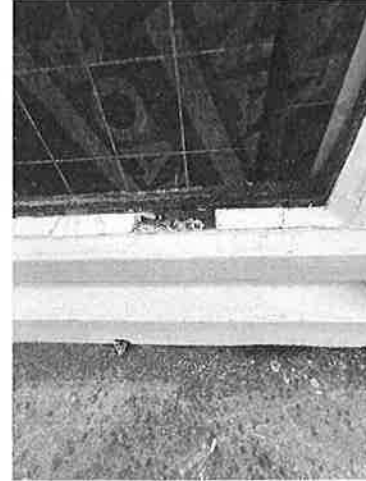
Fiche 8: Raamkit

Geen asbest

#	Type	Referentie	Resultaat
8.1	Puntmonster	PM02	Geen asbest

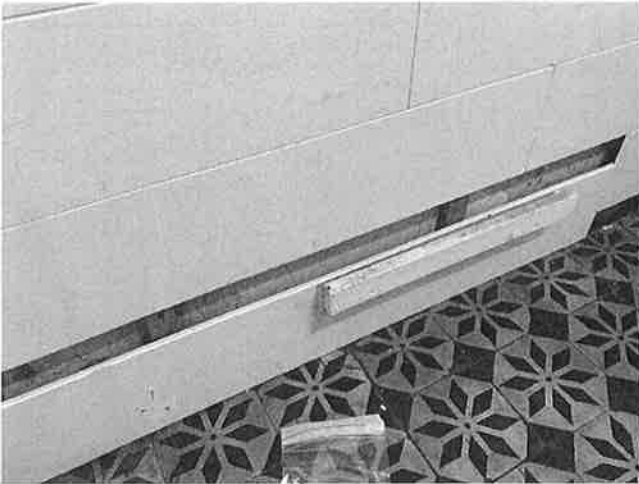
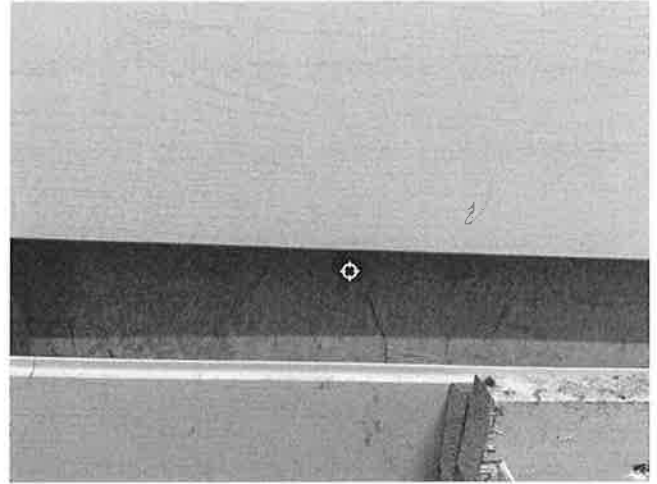
Fiche 9: Pleister wanden

Geen asbest

#	Type	Referentie	Resultaat
9.1	Mengmonster	MM01	Geen asbest
