Asbestinventarisatetest

Grootheide 108, 2880 Bornem

Attestnummer : 20240709-000301.000

Uitgegeven op : 09.07.2024

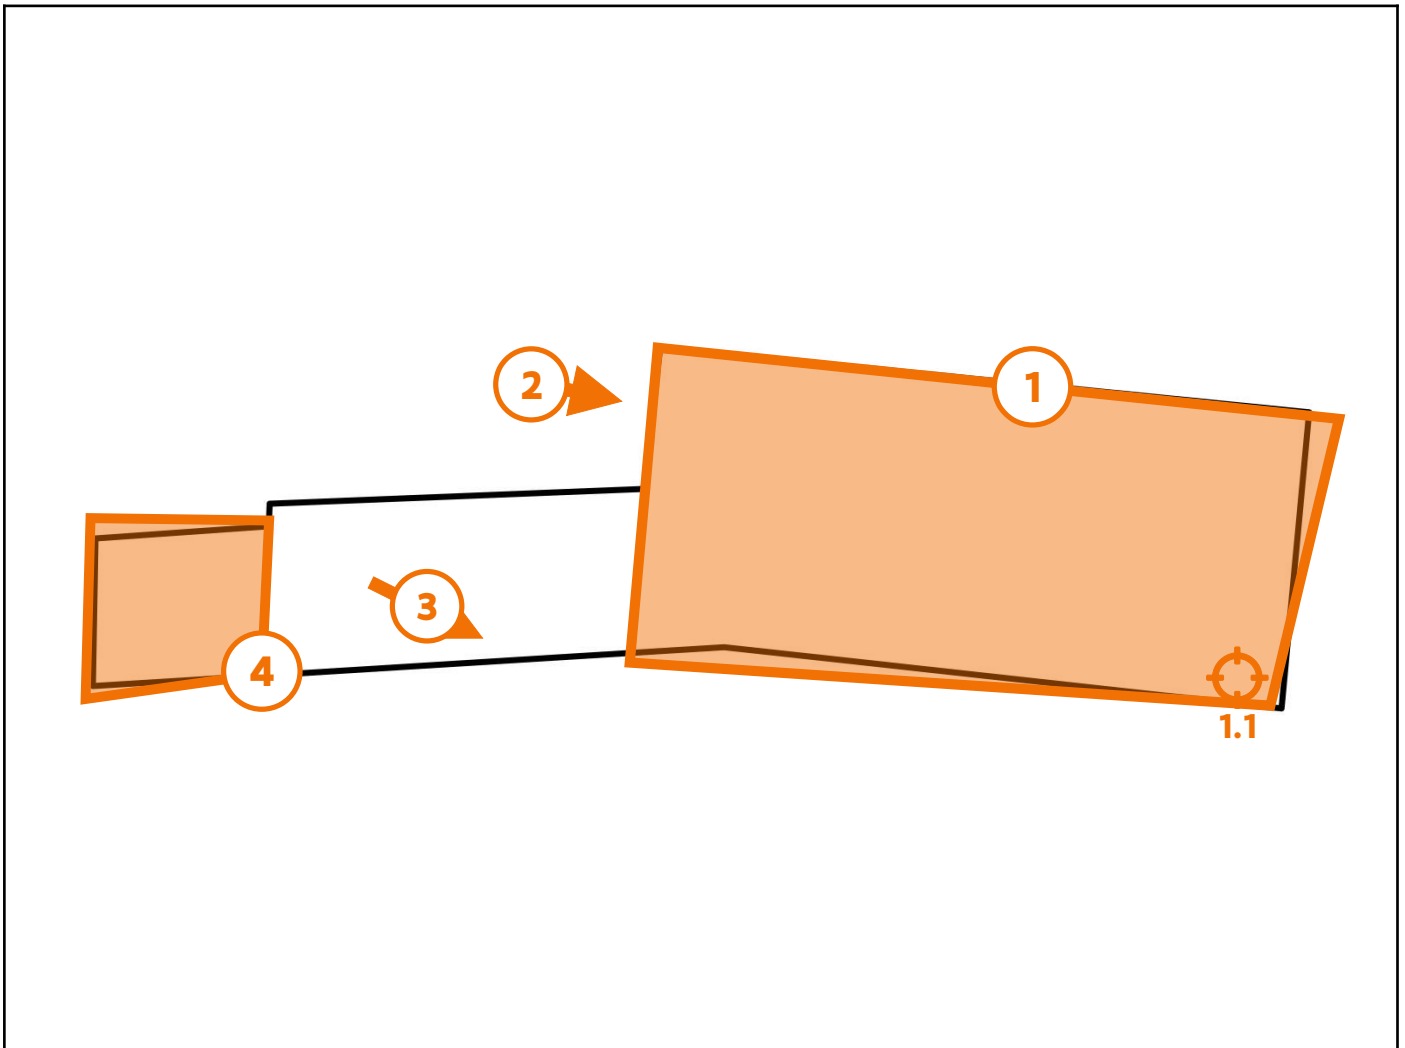
Plan 1.1: Hoofdgebouw plan

Beschrijving	Type	Actie
1. Onderdak	Asbestmateriaal	Verwijderen
1.1 Code: 36396/04	Puntmonster	-
2. Plaat terras	Asbestmateriaal	Verwijderen
3. Teer rond Rookgaskanaal	Asbestmateriaal	Verwijderen
4. Golfplaten	Asbestmateriaal	Verwijderen

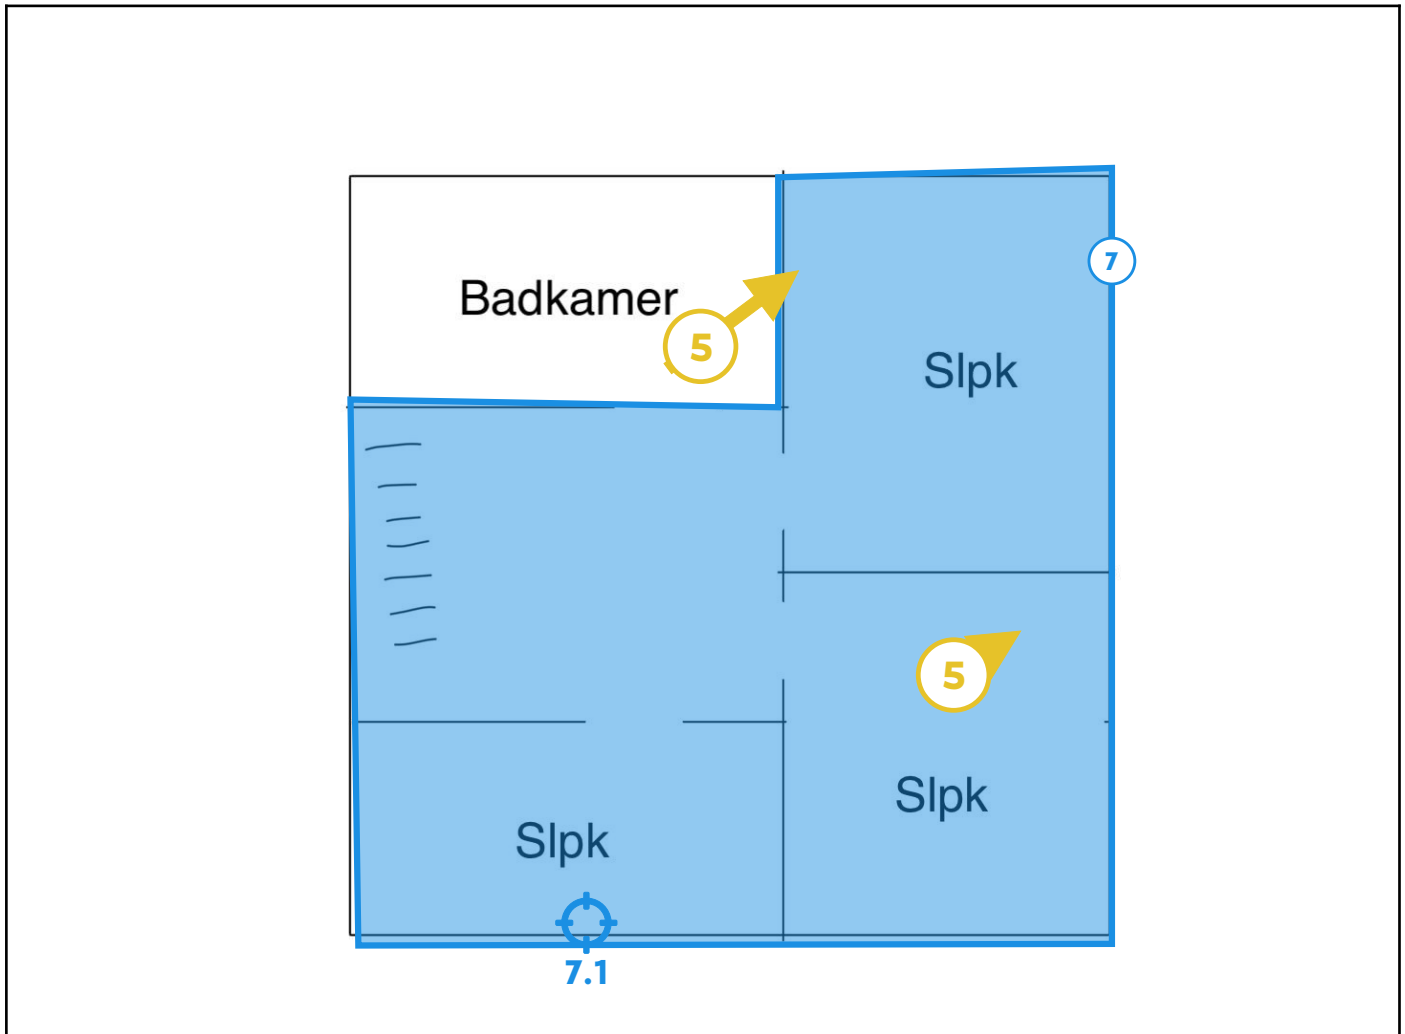
Plan 1.3: verdiep

Beschrijving	Type	Actie
5. Plaatjes	Asbestmateriaal	Zorgvuldig beheren
7. Pleisterwerk muren	Geen asbest	-
7.1 Code: 36396/01	Mengmonster	-

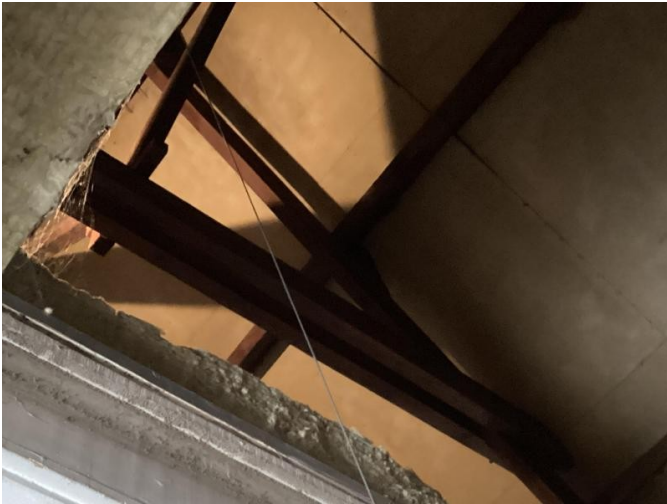
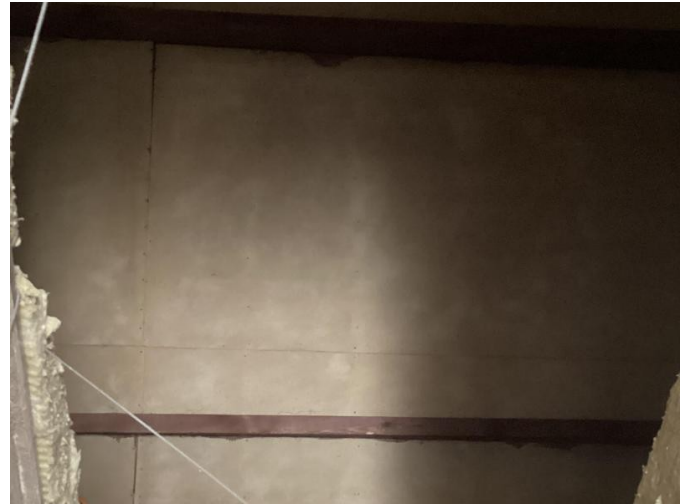
Eindbeoordeling materiaalrisico	Verhoogd materiaalrisico en/of verhoogde kans op vezelvrijgave
---------------------------------	--

Gebondenheid	Categorie 2: niet-hechtgebonden met matrix
Asbestsoort (vezeltype)	Alleen chrysotiel
Asbestconcentratie	Hoog ($\geq 50\%$)
Afschermingsgraad van het gehele materiaal	Geheel of deels (ook) vrij aan de binnenlucht
Toestand van het materiaal	Licht beschadigd, licht verweerd. Intact materiaal type Pical – asbestboard of categorie III 'gebondenheid'

#	Type	Referentie	Resultaat
1.1	Puntmonster	36396/04	Chrysotiel

Beschrijving	Onderdak
Omgeving	Binnen
Primaire drager	Schuin dak
Asbestmateriaal	Dak- en gevelbekleding - Plaat
Bindmiddel van asbestmateriaal	Karton - papier - viltachtig
Gebondenheid op basis van bindmiddel	Niet-hechtgebonden
Hoeveelheid (gewicht - aantal)	<ul style="list-style-type: none">• 40,00 kg - 1 stuk
Totaal gewicht	40,00 kg
Eenvoudig bereikbaar	Ja
Bevestigingswijze	<ul style="list-style-type: none">• Geschroefd
Identificatiemethode	Vaststelling met monstername
Destructieve handeling voor identificatie	Nee

Het asbestmateriaal valt onder de mijlpaal van 2034.

Verwijderen

- Zorg voor een veilig beheer. Vermijd het beschadigen van het asbestmateriaal. Controleer de toestand jaarlijks op wijzigingen.

- Eenvoudige handelingen: mag via doe-het-zelf of door werknemer(s) met opleidingsattest eenvoudige handelingen weghalen zonder te beschadigen

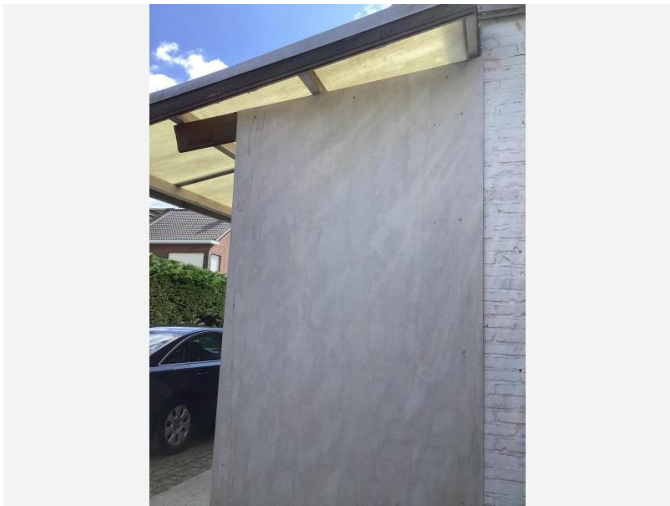
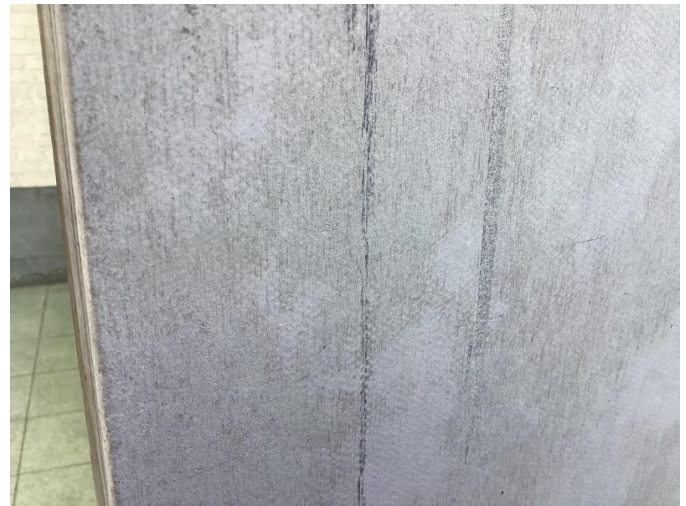
Eindbeoordeling materiaalrisico	Laag materiaalrisico en/of verlaagde kans op vezelvrijgave
---------------------------------	--

Gebondenheid	Categorie 1: hechtgebonden in oorsprong
Asbestsoort (vezeltype)	Crocidoliet aanwezig
Asbestconcentratie	Laag (< 50%)
Afschermingsgraad van het gehele materiaal	Geheel of deels vrij aan de buitenlucht
Toestand van het materiaal	Licht beschadigd, licht verweerd. Intact materiaal type Pical – asbestboard of categorie III 'gebondenheid'

Beschrijving	Plaat terras
Omgeving	Buiten
Primaire drager	Wand buitenschil
Asbestmateriaal	Dak- en gevelbekleding - Plaat
Bindmiddel van asbestmateriaal	Cement
Gebondenheid op basis van bindmiddel	Hecht
Hoeveelheid (oppervlakte - dikte - aantal)	• 5,00 m ² - 2,00 cm - 1 stuk
Totaal volume	0,10 m ³
Eenvoudig bereikbaar	Ja
Bevestigingswijze	• Geschroefd
Identificatiemethode	Vaststelling zonder monstername
Destructieve handeling voor identificatie	Nee

Het asbestmateriaal valt onder de mijlpaal van 2034.

Verwijderen

- Zorg voor een veilig beheer. Vermijd het beschadigen van het asbestmateriaal. Controleer de toestand jaarlijks op wijzigingen.

- Eenvoudige handelingen: mag via doe-het-zelf of door werknemer(s) met opleidingsattest eenvoudige handelingen
Weghalen zonder te beschadigen

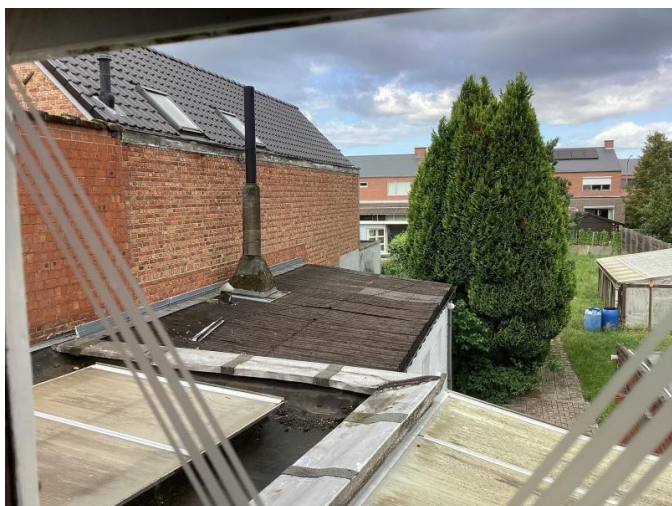
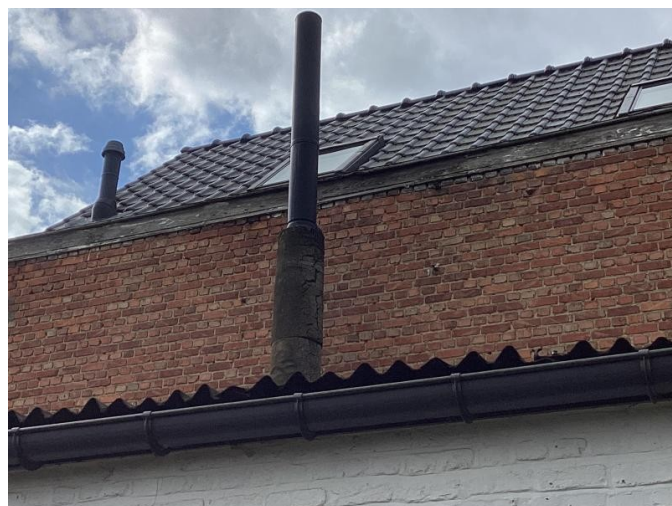
Eindbeoordeling materiaalrisico	Verhoogd materiaalrisico en/of verhoogde kans op vezelvrijgave
---------------------------------	--

Gebondenheid	Categorie 1: hechtgebonden in oorsprong
Asbestsoort (vezeltype)	Crocidoliet aanwezig
Asbestconcentratie	Laag (< 50%)
Afschermingsgraad van het gehele materiaal	Geheel of deels vrij aan de buitenlucht
Toestand van het materiaal	Matig beschadigd, matig verweerd

Beschrijving	Teer rond Rookgaskanaal
Omgeving	Buiten
Primaire drager	Ruimteverwarming
Asbestmateriaal	In-situ afwerkingslagen - Smeerlaag
Bindmiddel van asbestmateriaal	Bitumen (roofing, teer, asfalt)
Gebondenheid op basis van bindmiddel	Hecht
Hoeveelheid (oppervlakte - dikte - aantal)	• 2,00 m ² - 1,00 cm - 1 stuk
Totaal volume	0,02 m ³
Eenvoudig bereikbaar	Ja
Bevestigingswijze	• Verlijmd, ingegoten, versmeerd
Identificatiemethode	Vaststelling zonder monstername Motivatie: Onderzoeksbepering verhinderde monstername
Destructieve handeling voor identificatie	Nee

Het asbestmateriaal valt onder de mijlpaal van 2040.

Verwijderen

- Zorg voor een veilig beheer. Vermijd het beschadigen van het asbestmateriaal. Controleer de toestand jaarlijks op wijzigingen.

- Eenvoudige handelingen: enkel door erkend asbestverwijderaar
Dient afgebroken te worden bij verwijdering

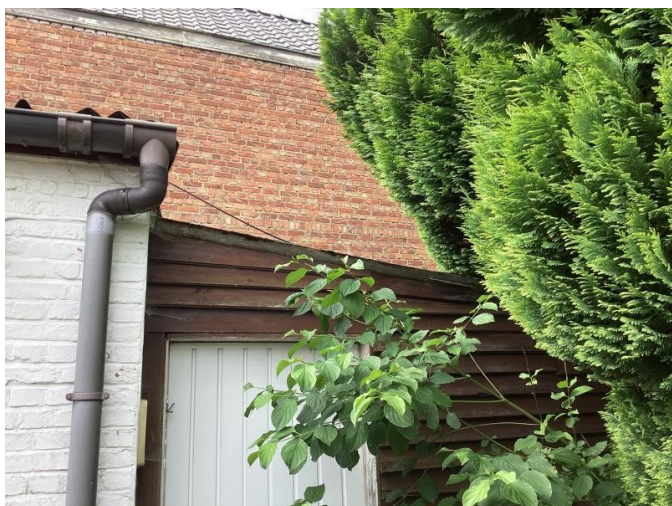
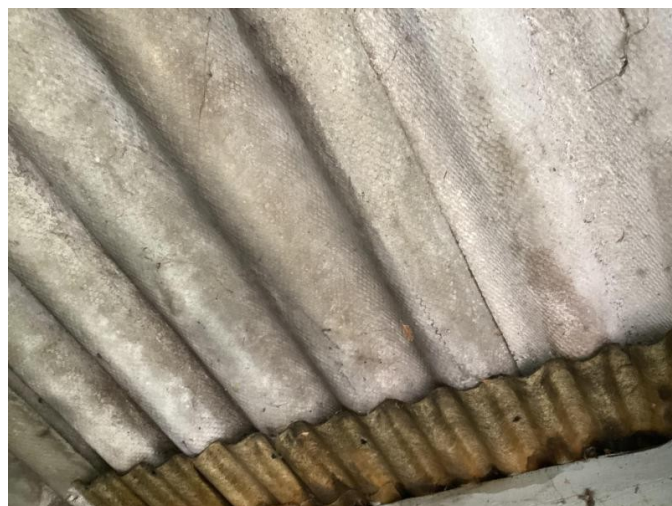
Eindbeoordeling materiaalrisico	Verhoogd materiaalrisico en/of verhoogde kans op vezelvrijgave
---------------------------------	--

Gebondenheid	Categorie 1: hechtgebonden in oorsprong
Asbestsoort (vezeltype)	Crocidoliet aanwezig
Asbestconcentratie	Laag (< 50%)
Afschermingsgraad van het gehele materiaal	Geheel of deels vrij aan de buitenlucht
Toestand van het materiaal	Matig beschadigd, matig verweerd

Beschrijving	Golfplaten
Omgeving	Buiten
Primaire drager	Schuin dak
Asbestmateriaal	Dak- en gevelbekleding - Golfplaat
Bindmiddel van asbestmateriaal	Cement
Gebondenheid op basis van bindmiddel	Hecht
Hoeveelheid (oppervlakte - aantal)	<ul style="list-style-type: none">• 5,00 m² - 1 stuk
Totale oppervlakte	5,00 m ²
Eenvoudig bereikbaar	Ja
Bevestigingswijze	<ul style="list-style-type: none">• Geschroefd
Identificatiemethode	Vaststelling zonder monsternamen
Destructieve handeling voor identificatie	Nee

Het asbestmateriaal valt onder de mijlpaal van 2034.

Verwijderen

- Zorg voor een veilig beheer. Vermijd het beschadigen van het asbestmateriaal. Controleer de toestand jaarlijks op wijzigingen.

- Eenvoudige handelingen: mag via doe-het-zelf of door werknemer(s) met opleidingsattest eenvoudige handelingen
Weghalen zonder te beschadigen

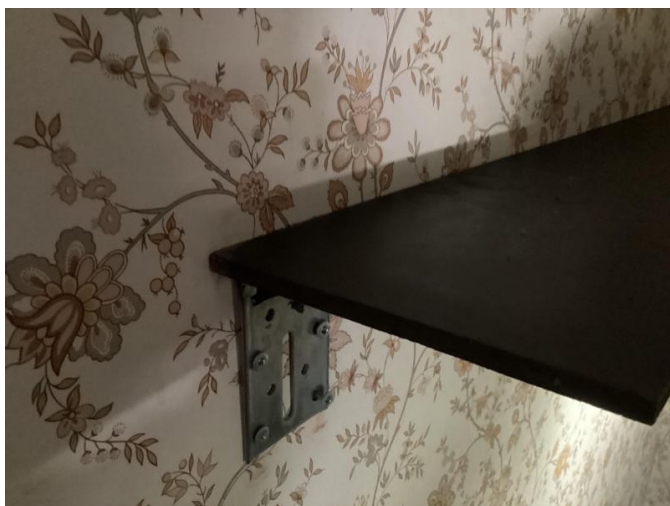
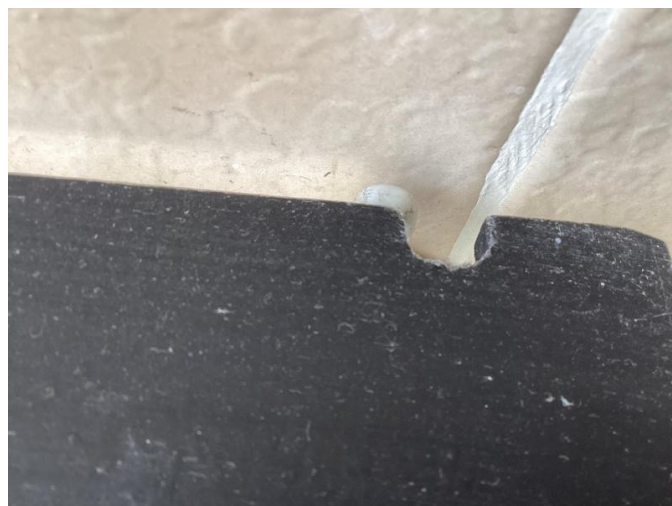
Eindbeoordeling materiaalrisico	Laag materiaalrisico en/of verlaagde kans op vezelvrijgave
---------------------------------	--

Gebondenheid	Categorie 1: hechtgebonden in oorsprong
Asbestsoort (vezeltype)	Alleen chrysotiel
Asbestconcentratie	Laag (< 50%)
Afschermingsgraad van het gehele materiaal	Geheel of deels (ook) vrij aan de binnenlucht
Toestand van het materiaal	Licht beschadigd, licht verweerd. Intact materiaal type Pical – asbestboard of categorie III 'gebondenheid'

Beschrijving	Plaatjes
Omgeving	Binnen
Primaire drager	Fundering-draagstructuur (horizontaal, verticaal)
Asbestmateriaal	Plaat, paneel, tablet - Type Massal
Bindmiddel van asbestmateriaal	Cement
Gebondenheid op basis van bindmiddel	Hecht
Hoeveelheid (oppervlakte - dikte - aantal)	• 0,20 m ² - 1,00 cm - 1 stuk
Totaal volume	0,002 m ³
Eenvoudig bereikbaar	Ja
Bevestigingswijze	• Geschroefd
Identificatiemethode	Vaststelling zonder monstername
Destructieve handeling voor identificatie	Nee

Het asbestmateriaal valt onder de mijlpaal van 2040.

Zorgvuldig beheren

- Zorg voor een veilig beheer. Vermijd het beschadigen van het asbestmateriaal. Controleer de toestand jaarlijks op wijzigingen.

- Eenvoudige handelingen: mag via doe-het-zelf of door werknemer(s) met opleidingsattest eenvoudige handelingen
Weghalen zonder te beschadigen

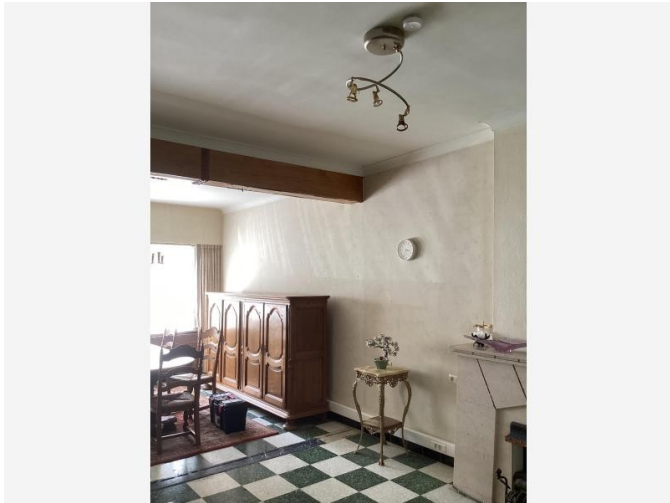
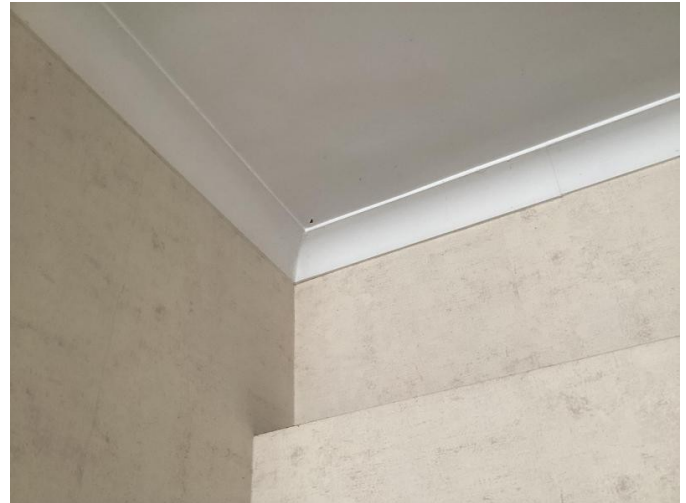
Fiche 6: Pleisterwerk plafond

Geen asbest

#	Type	Referentie	Resultaat
6.1	Mengmonster	36396/02	Geen asbest

Beschrijving	Pleisterwerk plafond
Omgeving	Binnen
Primaire drager	Plafond
Bindmiddel van materiaal	Gips - kalk
Gebondenheid op basis van bindmiddel	Niet-hechtgebonden
Hoeveelheid (oppervlakte - dikte - aantal)	• 75,00 m ² - 1,00 cm - 1 stuk
Totaal volume	0,75 m ³
Identificatiemethode	Vaststelling met monsternamen
Destructieve handeling voor identificatie	Nee
Opmerking	Stalen Keuken Traphal Woonkamer Stookruimte niet mogelijk

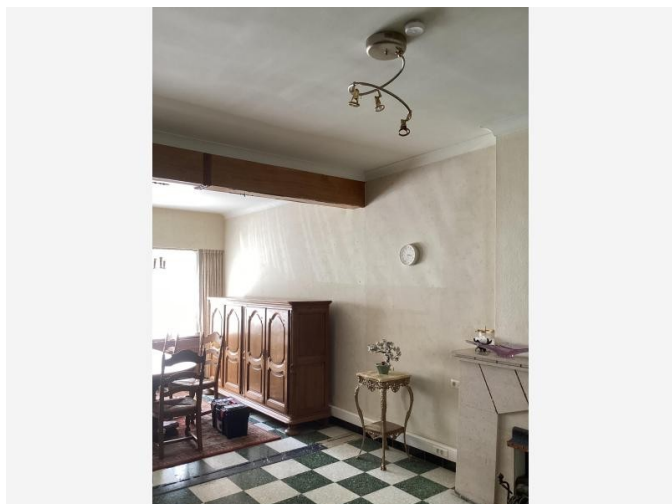
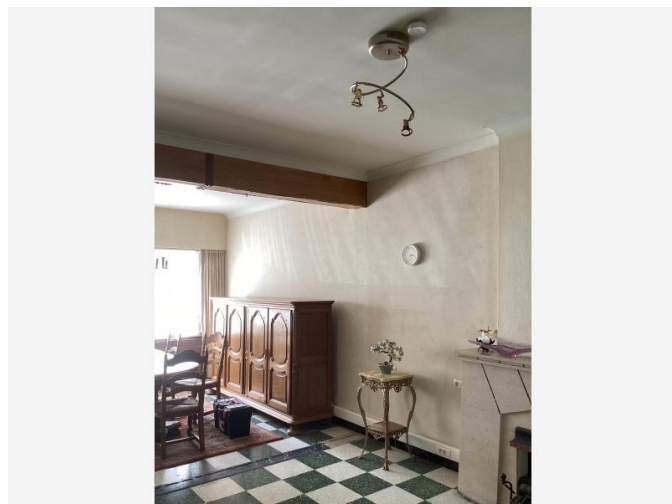
Geen asbest

#	Type	Referentie	Resultaat
7.1	Mengmonster	36396/01	Geen asbest

Beschrijving	Pleisterwerk muren
Omgeving	Binnen
Primaire drager	Binnenwand
Bindmiddel van materiaal	Gips - kalk
Gebondenheid op basis van bindmiddel	Niet-hechtgebonden
Hoeveelheid (oppervlakte - dikte - aantal)	• 350,00 m ² - 1,00 cm - 1 stuk
Totaal volume	3,50 m ³
Identificatiemethode	Vaststelling met monstername
Destructieve handeling voor identificatie	Nee
Opmerking	Stalen Keuken Traphal Slaapkamer Stookruimte niet mogelijk

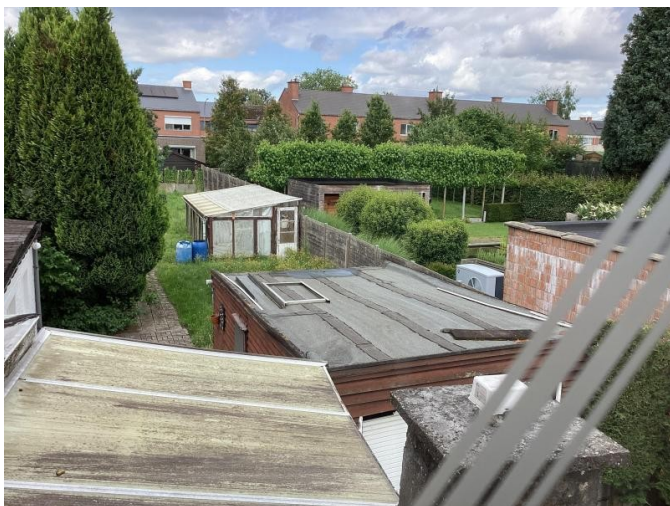
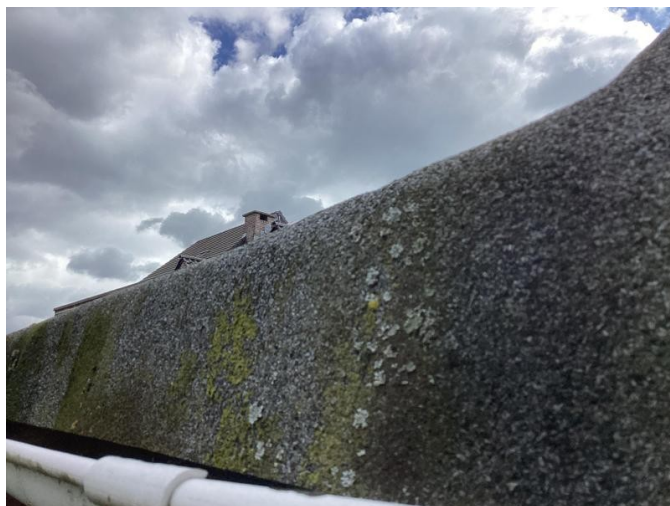
Fiche 8: Roofing garage

Geen asbest

#	Type	Referentie	Resultaat
8.1	Puntmonster	36396/03	Geen asbest

Beschrijving	Roofing garage
Omgeving	Buiten
Primaire drager	Plat dak
Bindmiddel van materiaal	Bitumen (roofing, teer, asfalt)
Gebondenheid op basis van bindmiddel	Hecht
Hoeveelheid (oppervlakte - aantal)	• 15,00 m ² - 1 stuk
Totale oppervlakte	15,00 m ²
Identificatiemethode	Vaststelling met monsternamen
Destructieve handeling voor identificatie	Nee
Opmerking	Staalnamen betreffen enkel topcoat
