# Asbestinventarisatetest

Maastraat 142, 3272 Scherpenheuvel-Zichem

Attestnummer : 20250220-000202.000

Uitgegeven op : 20.02.2025

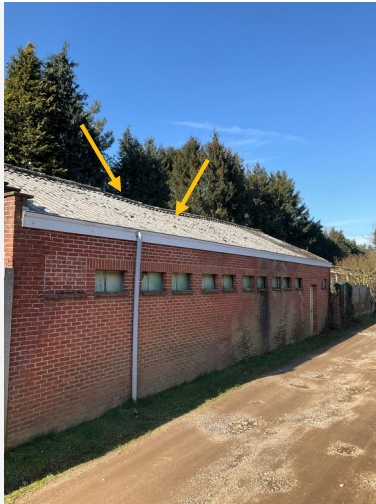
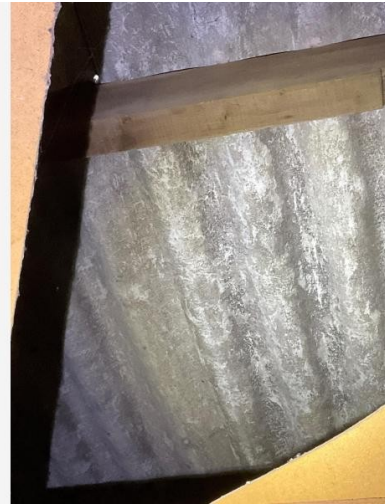
**Dringend verwijderen**

Reinigen/afschuren/ontmossen van asbesthoudende golfplaten (asbesthoudende golfplaten mogen op geen enkele manier gereinigd of afgeschuurd worden totaalverbod sinds 27 april 2019)

Eindbeoordeling materiaalrisico	Hoog materiaalrisico en/of hoge kans op vezelvrijgave
---------------------------------	---

Gebondenheid	Categorie 1: hechtgebonden in oorsprong
Asbestsoort (vezeltype)	Crocidoliet aanwezig
Asbestconcentratie	Laag (< 50%)
Afschermingsgraad van het gehele materiaal	Geheel of deels (ook) vrij aan de binnenlucht
Toestand van het materiaal	Matig beschadigd, matig verweerd

<b>Beschrijving</b>	Golfplaten op garage
<b>Omgeving</b>	Grenst aan binnen- en buitenlucht
<b>Primaire drager</b>	Schuin dak
<b>Asbestmateriaal</b>	Dak- en gevelbekleding - Golfplaat
<b>Bindmiddel van asbestmateriaal</b>	Cement
<b>Gebondenheid op basis van bindmiddel</b>	Hecht
<b>Hoeveelheid (oppervlakte - aantal)</b>	<ul style="list-style-type: none"><li>• 120,00 m<sup>2</sup> - 1 stuk</li></ul>
<b>Totale oppervlakte</b>	120,00 m <sup>2</sup>
<b>Eenvoudig bereikbaar</b>	Ja
<b>Bevestigingswijze</b>	<ul style="list-style-type: none"><li>• Geschroefd</li></ul>
<b>Identificatiemethode</b>	Vaststelling zonder monsternamen
<b>Destructieve handeling voor identificatie</b>	Nee

- Verwijder dit asbestmateriaal zo snel mogelijk. Volg de toestand goed op.
- Hemelwater dat afspoelt van asbestcement daken of gevels kan asbestdeeltjes bevatten. Gebruik het enkel voor gesloten circuits (bv. spoelen toiletten). Reinig na het vervangen van het dak of de gevel de dakgoten en regenwaterput of -ton om asbesthoudend sediment of slib te verwijderen

- Eenvoudige handelingen: mag via doe-het-zelf of door werknemer(s) met opleidingsattest eenvoudige handelingen mits inachtnaam van voorgeschreven collectieve en persoonlijke beschermingsmiddelen, zie ook: <https://ovam.vlaanderen.be/voorzorgsmaatregelen-bij-asbestverwijdering> zie ook toelichting achteraan dit attest.

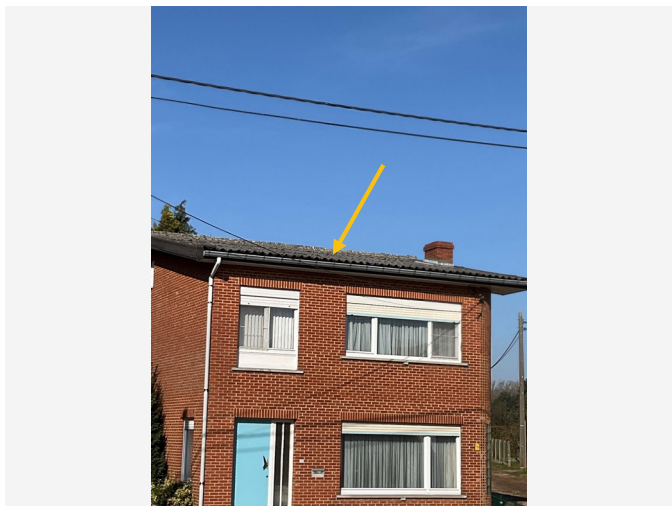
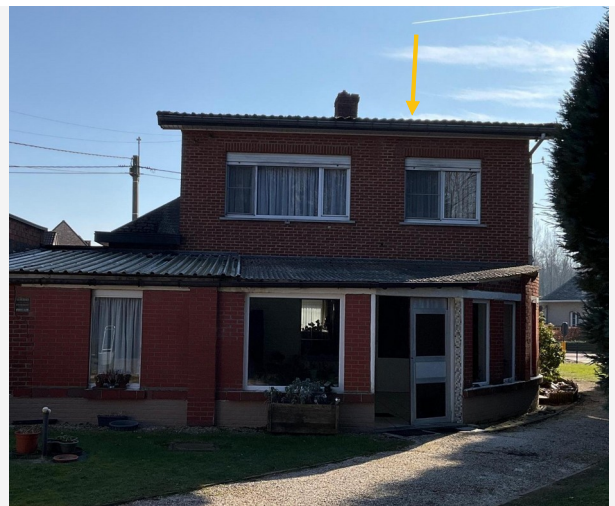
Verwijderen

Eindbeoordeling materiaalrisico	Verhoogd materiaalrisico en/of verhoogde kans op vezelvrijgave
---------------------------------	--

Gebondenheid	Categorie 1: hechtgebonden in oorsprong
Asbestsoort (vezeltype)	Crocidoliet aanwezig
Asbestconcentratie	Laag (< 50%)
Afschermingsgraad van het gehele materiaal	Geheel of deels vrij aan de buitenlucht
Toestand van het materiaal	Matig beschadigd, matig verweerd

Beschrijving	golfplaten op wonig
Omgeving	Buiten
Primaire drager	Schuin dak
Asbestmateriaal	Dak- en gevelbekleding - Golfplaat
Bindmiddel van asbestmateriaal	Cement
Gebondenheid op basis van bindmiddel	Hecht
Hoeveelheid (oppervlakte - aantal)	<ul style="list-style-type: none"><li>• 85,00 m<sup>2</sup> - 1 stuk</li></ul>
Totale oppervlakte	85,00 m <sup>2</sup>
Eenvoudig bereikbaar	Ja
Bevestigingswijze	<ul style="list-style-type: none"><li>• Geschroefd</li></ul>
Identificatiemethode	Vaststelling zonder monstername
Destructieve handeling voor identificatie	Nee

- Verwijder dit asbestmateriaal zo snel mogelijk. Volg de toestand goed op.
- Hemelwater dat afspoelt van asbestcement daken of gevels kan asbestdeeltjes bevatten. Gebruik het enkel voor gesloten circuits (bv. spoelen toiletten). Reinig na het vervangen van het dak of de gevel de dakgoten en regenwaterput of -ton om asbesthoudend sediment of slib te verwijderen

- Eenvoudige handelingen: mag via doe-het-zelf of door werknemer(s) met opleidingsattest eenvoudige handelingen mits inachtnaam van voorgeschreven collectieve en persoonlijke beschermingsmiddelen, zie ook: <https://ovam.vlaanderen.be/voorzorgsmaatregelen-bij-asbestverwijdering> zie ook toelichting achteraan dit attest.

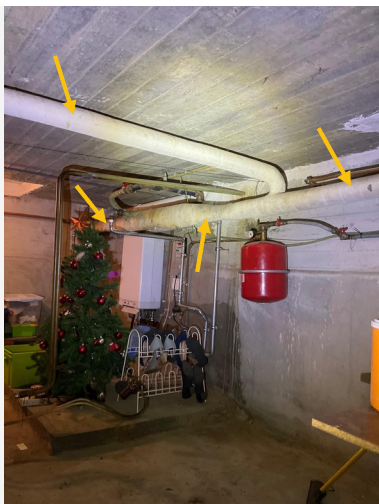
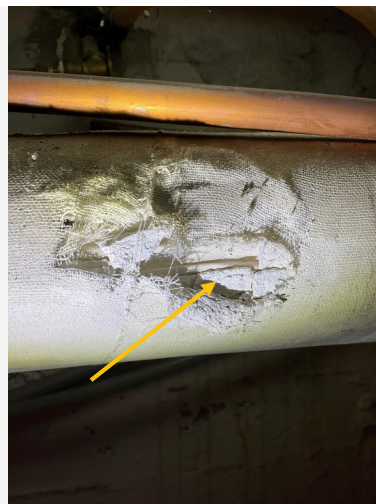
Verwijderen

manipuleren van de buisisolatie brengt vrijwel onmiddellijk vezels vrij in de binnenlucht !

Eindbeoordeling materiaalrisico	Verhoogd materiaalrisico en/of verhoogde kans op vezelvrijgave
---------------------------------	--

Gebondenheid	Categorie 2: niet-hechtgebonden met matrix
Asbestsoort (vezeltype)	Amfibool aanwezig, uitgezonderd crocidoliet
Asbestconcentratie	Hoog ( $\geq 50\%$ )
Afschermingsgraad van het gehele materiaal	Geheel of deels (ook) vrij aan de binnenlucht
Toestand van het materiaal	Licht beschadigd, licht verweerd. Intact calciumsilicaatmateriaal of categorie III 'gebondenheid'

#	Type	Referentie	Resultaat
3.1	Mengmonster	3 rechte stukken	Chrysotiel, Amosiet
3.2	Mengmonster	4 bochten	Chrysotiel, Amosiet

Beschrijving	Cv- leidingisolatie
Omgeving	Binnen
Primaire drager	Ruimteverwarming
Asbestmateriaal	In-situ afwerkingslagen - Thermische isolatie
Bindmiddel van asbestmateriaal	Gips - kalk
Gebondenheid op basis van bindmiddel	Niet-hechtgebonden
Hoeveelheid (lengte - omtrek - dikte - aantal)	<ul style="list-style-type: none"><li>• 10,00 m - 40,00 cm - 1,50 cm - 1 stuk</li></ul>
Totaal volume	0,06 m <sup>3</sup>
Eenvoudig bereikbaar	Ja
Bevestigingswijze	<ul style="list-style-type: none"><li>• Verlijmd, ingegoten, versmeerd</li></ul>
Identificatiemethode	Vaststelling met monstername
Destructieve handeling voor identificatie	Nee

- Verwijder dit asbestmateriaal zo snel mogelijk. Volg de toestand goed op.

- Hermetische zone (erkend asbestverwijderaar)  
verwijderen van los gebonden thermische isolatie brengt veel vezels vrij in de binnenomgeving, om contaminatie van de binnenomgeving en gezondheidsrisico's te minimaliseren is enkel verwijderen door erkend asbestverwijderaar via hermetische zone aangewezen !

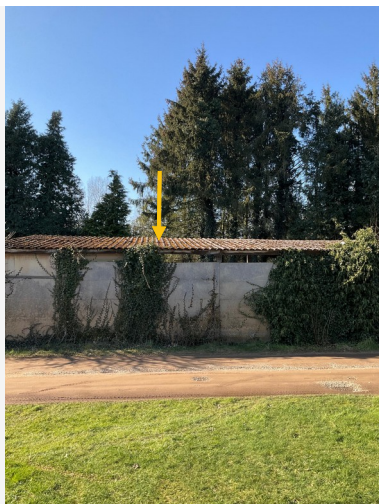
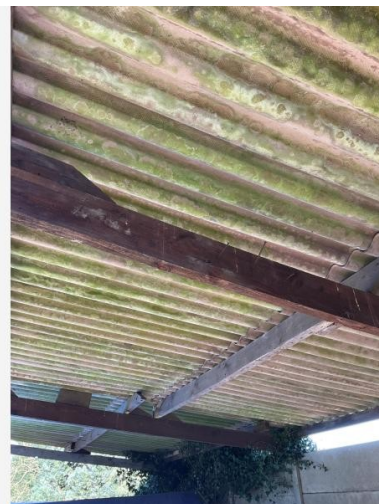
Verwijderen

Eindbeoordeling materiaalrisico	Verhoogd materiaalrisico en/of verhoogde kans op vezelvrijgave
---------------------------------	--

Gebondenheid	Categorie 1: hechtgebonden in oorsprong
Asbestsoort (vezeltype)	Crocidoliet aanwezig
Asbestconcentratie	Laag (< 50%)
Afschermingsgraad van het gehele materiaal	Geheel of deels vrij aan de buitenlucht
Toestand van het materiaal	Matig beschadigd, matig verweerd

Beschrijving	Golfplaten op afdak
Omgeving	Buiten
Primaire drager	Schuin dak
Asbestmateriaal	Dak- en gevelbekleding - Golfplaat
Bindmiddel van asbestmateriaal	Cement
Gebondenheid op basis van bindmiddel	Hecht
Hoeveelheid (oppervlakte - aantal)	<ul style="list-style-type: none"><li>• 60,00 m<sup>2</sup> - 1 stuk</li></ul>
Totale oppervlakte	60,00 m <sup>2</sup>
Eenvoudig bereikbaar	Ja
Bevestigingswijze	<ul style="list-style-type: none"><li>• Geschroefd</li></ul>
Identificatiemethode	Vaststelling zonder monsternamen
Destructieve handeling voor identificatie	Nee

- Verwijder dit asbestmateriaal zo snel mogelijk. Volg de toestand goed op.
- Hemelwater dat afspoelt van asbestcement daken of gevels kan asbestdeeltjes bevatten. Gebruik het enkel voor gesloten circuits (bv. spoelen toiletten). Reinig na het vervangen van het dak of de gevel de dakgoten en regenwaterput of -ton om asbesthoudend sediment of slib te verwijderen

- Eenvoudige handelingen: mag via doe-het-zelf of door werknemer(s) met opleidingsattest eenvoudige handelingen mits inachtnaam van voorgeschreven collectieve en persoonlijke beschermingsmiddelen, zie ook: <https://ovam.vlaanderen.be/voorzorgsmaatregelen-bij-asbestverwijdering> zie ook toelichting achteraan dit attest.

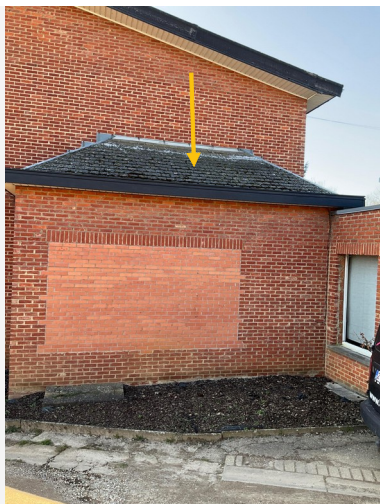
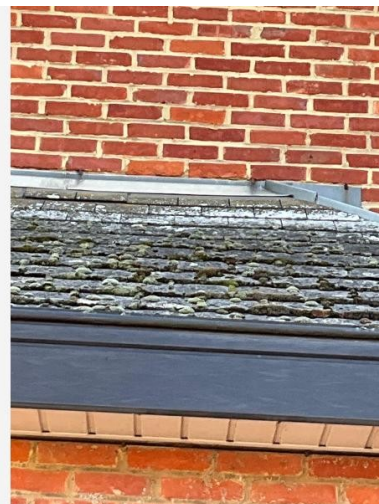
Verwijderen

Eindbeoordeling materiaalrisico	Verhoogd materiaalrisico en/of verhoogde kans op vezelvrijgave
---------------------------------	--

Gebondenheid	Categorie 1: hechtgebonden in oorsprong
Asbestsoort (vezeltype)	Crocidoliet aanwezig
Asbestconcentratie	Laag (< 50%)
Afschermingsgraad van het gehele materiaal	Geheel of deels vrij aan de buitenlucht
Toestand van het materiaal	Matig beschadigd, matig verweerd

Beschrijving	dakleien op erker rechterkant
Omgeving	Grenst aan binnen- en buitenlucht
Primaire drager	Schuin dak
Asbestmateriaal	Dak- en gevelbekleding - Lei, shingle
Bindmiddel van asbestmateriaal	Cement
Gebondenheid op basis van bindmiddel	Hecht
Hoeveelheid (oppervlakte - aantal)	• 9,50 m <sup>2</sup> - 1 stuk
Totale oppervlakte	9,50 m <sup>2</sup>
Eenvoudig bereikbaar	Ja
Bevestigingswijze	• Genageld, geniet
Identificatiemethode	Vaststelling zonder monstername
Destructieve handeling voor identificatie	Nee

- Verwijder dit asbestmateriaal zo snel mogelijk. Volg de toestand goed op.
- Hemelwater dat afspoelt van asbestcement daken of gevels kan asbestdeeltjes bevatten. Gebruik het enkel voor gesloten circuits (bv. spoelen toiletten). Reinig na het vervangen van het dak of de gevel de dakgoten en regenwaterput of -ton om asbesthoudend sediment of slib te verwijderen

- Eenvoudige handelingen: mag via doe-het-zelf of door werknemer(s) met opleidingsattest eenvoudige handelingen mits inachtnaam van voorgeschreven collectieve en persoonlijke beschermingsmiddelen, zie ook: <https://ovam.vlaanderen.be/voorzorgsmaatregelen-bij-asbestverwijdering> zie ook toelichting achteraan dit attest.

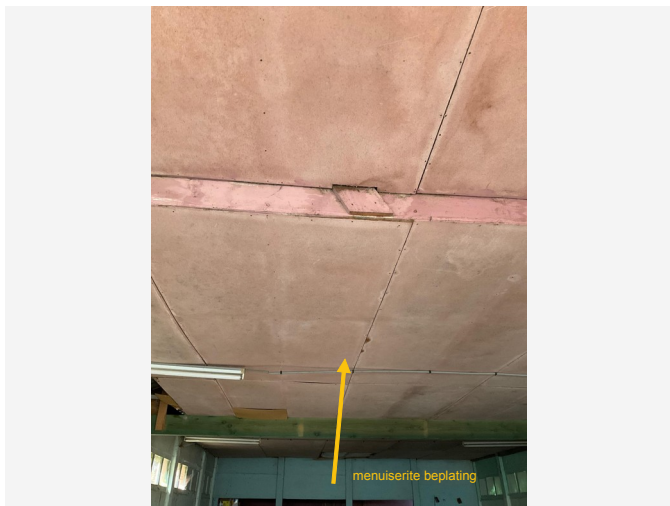
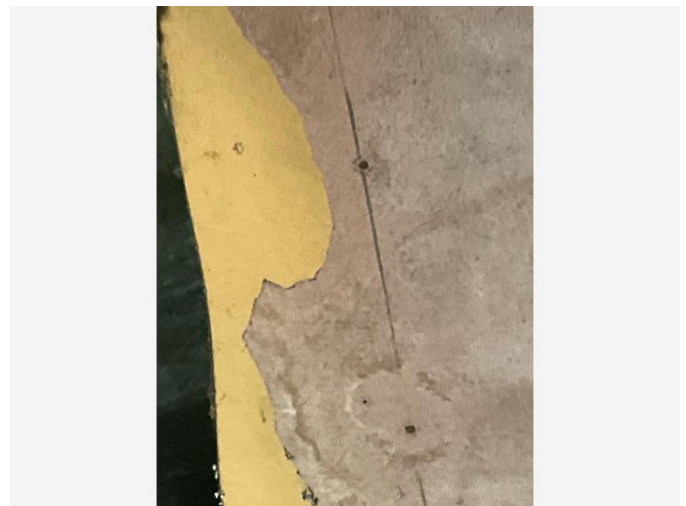
Het asbestmateriaal valt onder de mijlpaal van 2040.

Beschrijving	Menuiserite beplating plafond garage
Omgeving	Binnen
Primaire drager	Plafond
Asbestmateriaal	Plaat, paneel, tablet - Type Menuiserite
Bindmiddel van asbestmateriaal	Cement
Gebondenheid op basis van bindmiddel	Hecht
Hoeveelheid (oppervlakte - dikte - aantal)	<ul style="list-style-type: none"><li>• 100,00 m<sup>2</sup> - 0,30 cm - 1 stuk</li></ul>
Totaal volume	0,30 m <sup>3</sup>
Eenvoudig bereikbaar	Ja
Bevestigingswijze	<ul style="list-style-type: none"><li>• Geschroefd</li><li>• Genageld, geniet</li></ul>
Identificatiemethode	Vaststelling zonder monsternamen
Destructieve handeling voor identificatie	Nee
Opmerking	garageplafonds afgewerkt met menuiserite platen

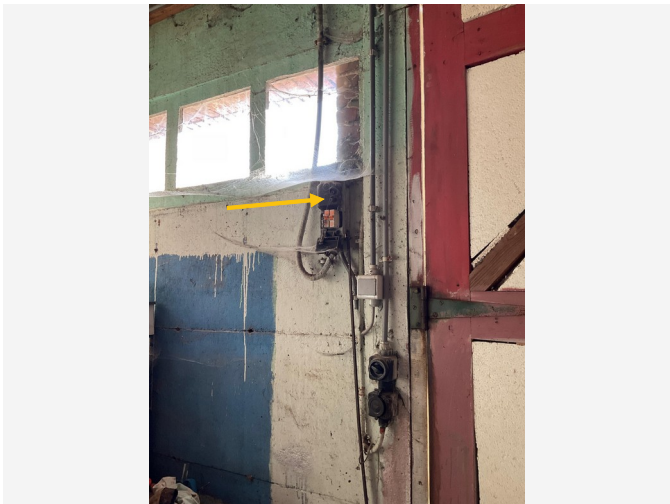
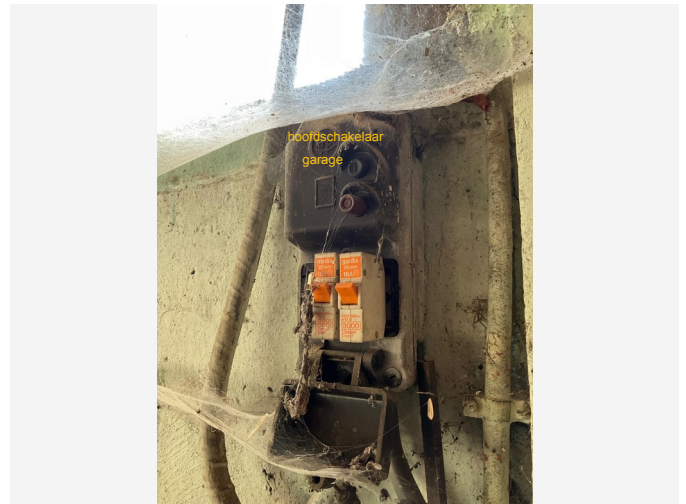
Beschrijving	bakeliet hoofdschakelaar in garage
Omgeving	Binnen
Primaire drager	Communicatie en elektrische infrastructuur en uitrusting
Asbestmateriaal	Plaat, paneel, tablet - Type Bakeliet
Bindmiddel van asbestmateriaal	Kunststof of -hars
Gebondenheid op basis van bindmiddel	Hecht
Hoeveelheid (oppervlakte - dikte - aantal)	• 0,35 m <sup>2</sup> - 0,30 cm - 1 stuk
Totaal volume	0,001 m <sup>3</sup>
Eenvoudig bereikbaar	Ja
Bevestigingswijze	• Geschroefd
Identificatiemethode	Vaststelling zonder monsternamen
Destructieve handeling voor identificatie	Nee
Opmerking	hoofdschakelaar met zekeringen, kast in bakeliet.

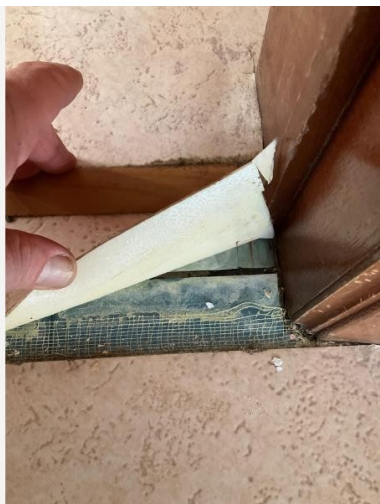
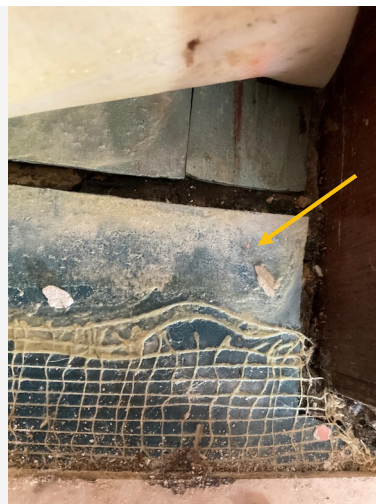
Beschrijving	verlijmde vinyltegels onder vloerkleed
Omgeving	Binnen
Primaire drager	Vloer
Asbestmateriaal	Prefab - afwerking - Tegel
Bindmiddel van asbestmateriaal	Kunststof of -hars
Gebondenheid op basis van bindmiddel	Hecht
Hoeveelheid (oppervlakte - dikte - aantal)	• 60,00 m <sup>2</sup> - 0,20 cm - 1 stuk
Totaal volume	0,12 m <sup>3</sup>
Eenvoudig bereikbaar	Ja
Bevestigingswijze	• Verlijmd, ingegoten, versmeerd
Identificatiemethode	Vaststelling met monstername
Destructieve handeling voor identificatie	Nee
Opmerking	verlijmde vinyltegels onder niet asbesthoudend vloerkleed over ganse verdieping. zowel lijm als vinyltegels bevatten Crysotiel asbestvezels !

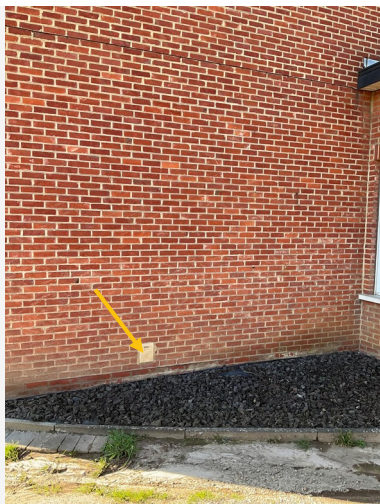
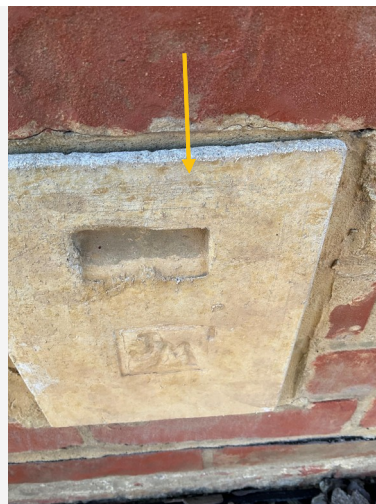
Beschrijving	schouwluikje
Omgeving	Buiten
Primaire drager	Ruimteverwarming
Asbestmateriaal	schouwluikje
Bindmiddel van asbestmateriaal	Cement
Gebondenheid op basis van bindmiddel	Hecht
Hoeveelheid (gewicht - aantal)	<ul style="list-style-type: none"><li>• 1,50 kg - 1 stuk</li></ul>
Totaal gewicht	1,50 kg
Eenvoudig bereikbaar	Ja
Bevestigingswijze	<ul style="list-style-type: none"><li>• Geklemd</li></ul>
Identificatiemethode	Vaststelling zonder monstername
Destructieve handeling voor identificatie	Nee
Opmerking	schouwluikje aan onderaan rechtergevel.

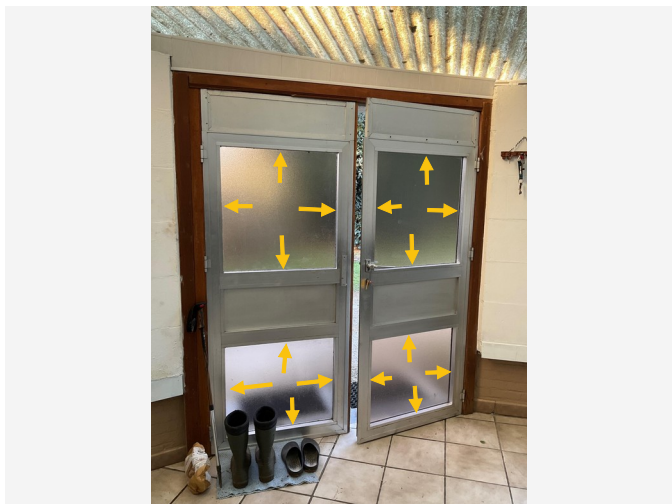
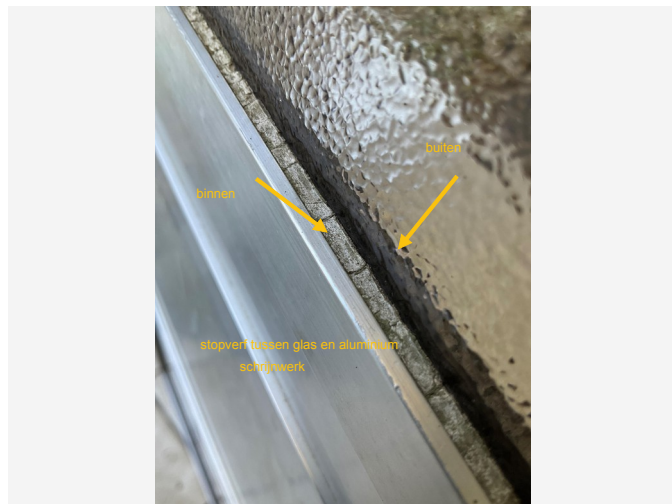
<b>Beschrijving</b>	stopverf tussen glas en buitenschrijnwerk
<b>Omgeving</b>	Grenst aan binnen- en buitenlucht
<b>Primaire drager</b>	Wandopening verticaal (raam, deur, ...)
<b>Asbestmateriaal</b>	In-situ afwerkingslagen - Pasta, stopverf, voegsel, stopsel, vulsel, mastiek, katten, ...
<b>Bindmiddel van asbestmateriaal</b>	Kitten, mastiek, pasta
<b>Gebondenheid op basis van bindmiddel</b>	Hecht
<b>Hoeveelheid (gewicht - aantal)</b>	<ul style="list-style-type: none"><li>• 2,00 kg - 1 stuk</li></ul>
<b>Totaal gewicht</b>	2,00 kg
<b>Eenvoudig bereikbaar</b>	Ja
<b>Bevestigingswijze</b>	<ul style="list-style-type: none"><li>• Verlijmd, ingegoten, versmeerd</li></ul>
<b>Identificatiemethode</b>	Vaststelling zonder monsternamen
<b>Destructieve handeling voor identificatie</b>	Nee
<b>Opmerking</b>	Stopverf tussen glas en alu achterdeur veranda, stopverf tussen glas en PVC schrijnwerk slaapkamer 3

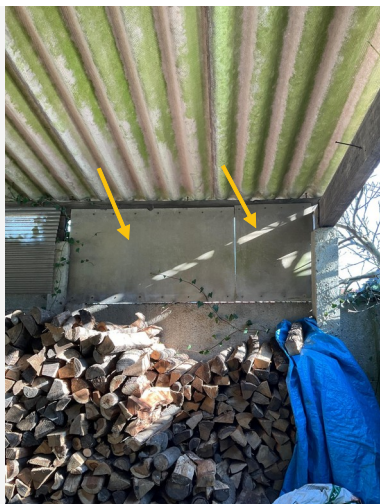
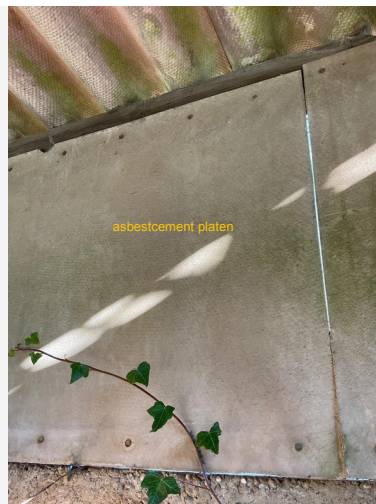
Beschrijving	Asbest cementplaat tegen buitenkant afdak
Omgeving	Buiten
Primaire drager	Wand buitenschil
Asbestmateriaal	Plaat, paneel, tablet - Generiek
Bindmiddel van asbestmateriaal	Cement
Gebondenheid op basis van bindmiddel	Hecht
Hoeveelheid (oppervlakte - dikte - aantal)	• 1,50 m <sup>2</sup> - 0,50 cm - 1 stuk
Totaal volume	0,008 m <sup>3</sup>
Eenvoudig bereikbaar	Ja
Bevestigingswijze	<ul style="list-style-type: none"><li>• Geschroefd</li><li>• Genageld, geniet</li></ul>
Identificatiemethode	Vaststelling zonder monsternamen
Destructieve handeling voor identificatie	Nee

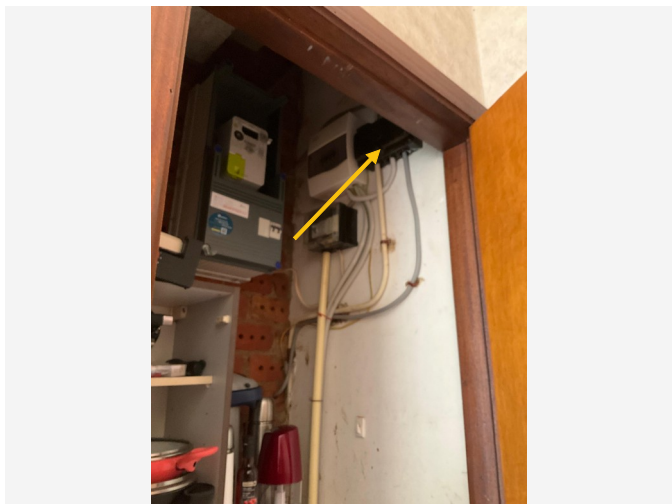
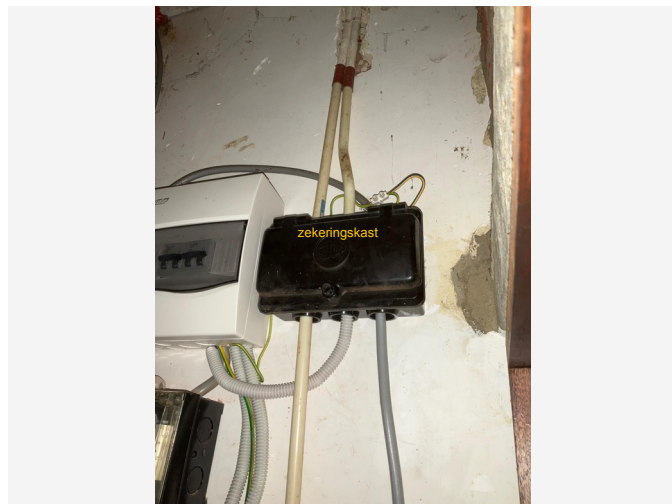
Beschrijving	Bakelieten zekeringkast onder trap
Omgeving	Binnen
Primaire drager	Communicatie en elektrische infrastructuur en uitrusting
Asbestmateriaal	Plaat, paneel, tablet - Type Bakeliet
Bindmiddel van asbestmateriaal	Kunststof of -hars
Gebondenheid op basis van bindmiddel	Hecht
Hoeveelheid (oppervlakte - dikte - aantal)	• 0,40 m <sup>2</sup> - 3,00 cm - 1 stuk
Totaal volume	0,012 m <sup>3</sup>
Eenvoudig bereikbaar	Ja
Bevestigingswijze	• Geschroefd
Identificatiemethode	Vaststelling zonder monstername
Destructieve handeling voor identificatie	Nee
Opmerking	bakelieten zekeringskast onder trap naast teller

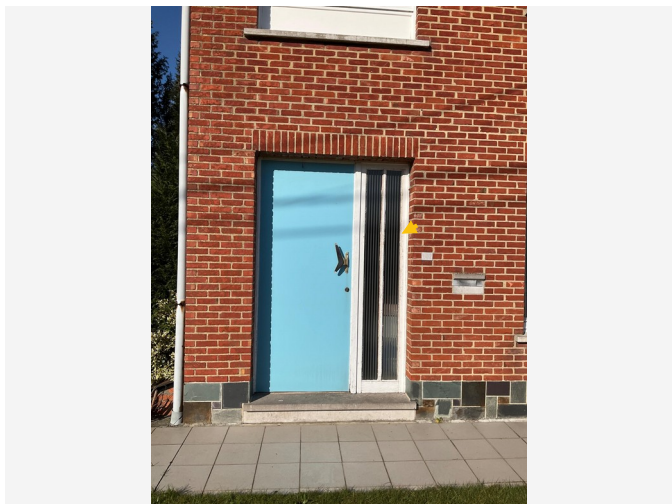
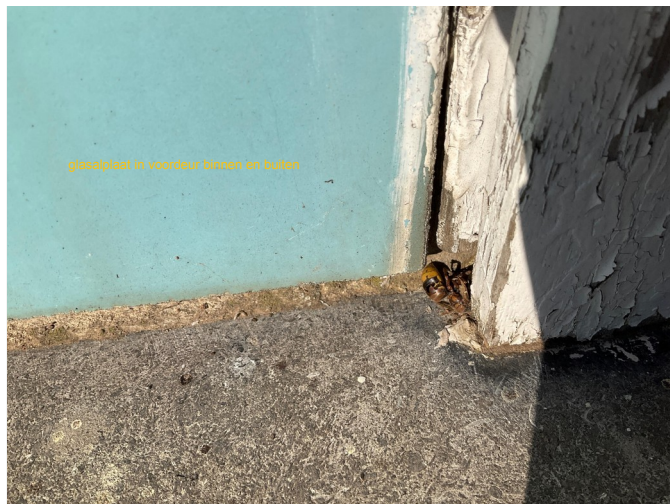
Beschrijving	Glasalplaat in voordeur
Omgeving	Buiten
Primaire drager	Wandopening verticaal (raam, deur, ...)
Asbestmateriaal	Plaat, paneel, tablet - Geëmailleerd, type Glasal
Bindmiddel van asbestmateriaal	Cement
Gebondenheid op basis van bindmiddel	Hecht
Hoeveelheid (oppervlakte - dikte - aantal)	<ul style="list-style-type: none"><li>• 2,00 m<sup>2</sup> - 0,30 cm - 2 stuks</li></ul>
Totaal volume	0,012 m <sup>3</sup>
Eenvoudig bereikbaar	Ja
Bevestigingswijze	<ul style="list-style-type: none"><li>• Geklemd</li></ul>
Identificatiemethode	Vaststelling zonder monsternamen
Destructieve handeling voor identificatie	Nee
Opmerking	glasalplaat aan binnen en buitenzijde

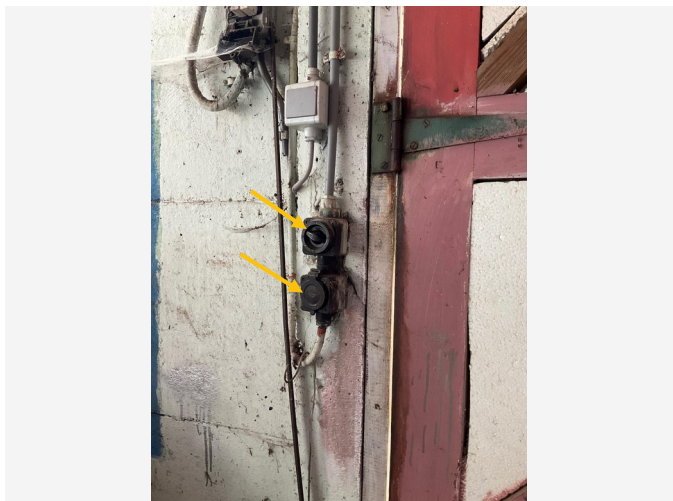
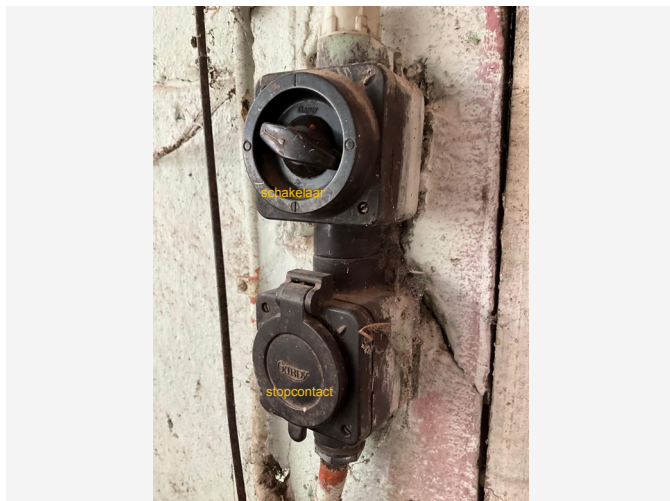
Beschrijving	bakelieten schakelaars en stopcontacten in garage
Omgeving	Binnen
Primaire drager	Communicatie en elektrische infrastructuur en uitrusting
Asbestmateriaal	Plaat, paneel, tablet - Type Bakeliet
Bindmiddel van asbestmateriaal	Kunststof of -hars
Gebondenheid op basis van bindmiddel	Hecht
Hoeveelheid (oppervlakte - dikte - aantal)	<ul style="list-style-type: none"><li>• 0,02 m<sup>2</sup> - 0,30 cm - 7 stuks</li></ul>
Totaal volume	< 0,001 m <sup>3</sup>
Eenvoudig bereikbaar	Ja
Bevestigingswijze	<ul style="list-style-type: none"><li>• Geschroefd</li></ul>
Identificatiemethode	Vaststelling zonder monsternamen
Destructieve handeling voor identificatie	Nee
Opmerking	4 schakelaar en 3 stopcontacten zichtbaar in garage

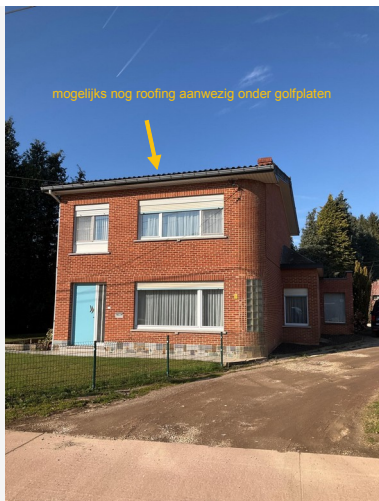
# Fiche 18: onder golfplaten hoofddak is vermoedelijk roofing aanwezig

Identificatiemethode	Redelijk vermoeden
Primaire drager	Schuin dak
(Asbest)materiaal	Dak- en gevelbekleding - Roofing
Bindmiddel	Bitumen (roofing, teer, asfalt)
Gebondenheid bindmiddel	Hecht

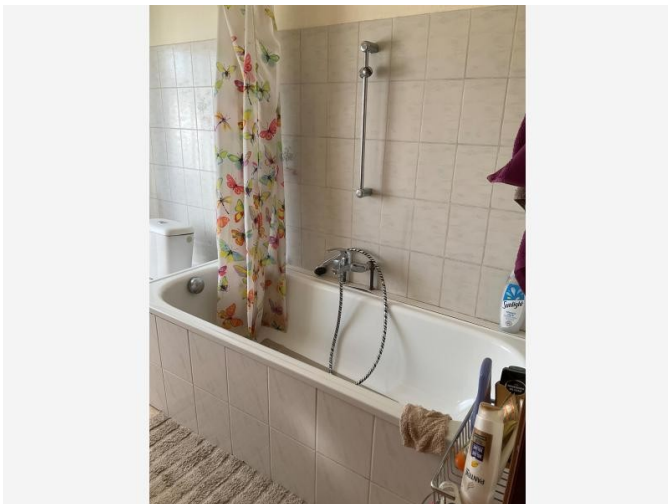
vroeger werd er asbest toegevoegd aan tegellijm ter verbetering van de hechting in vochtige ruimten.

Identificatiemethode	Redelijk vermoeden
Primaire drager	Binnenwand
(Asbest)materiaal	In-situ afwerkingslagen - Lijm laag
Bindmiddel	Cement
Gebondenheid bindmiddel	Hecht

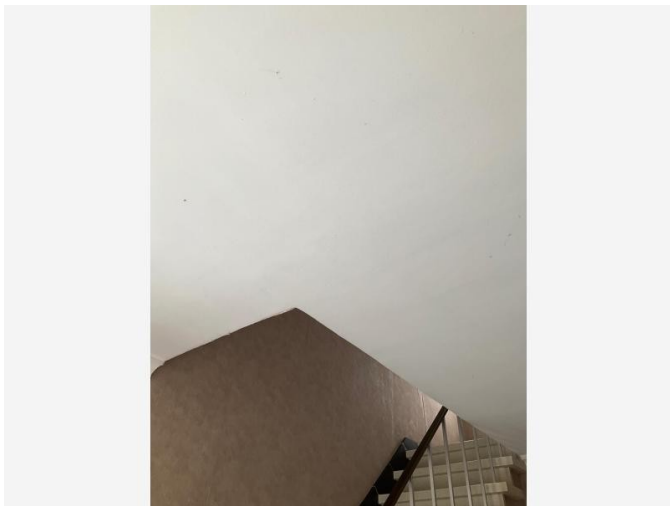
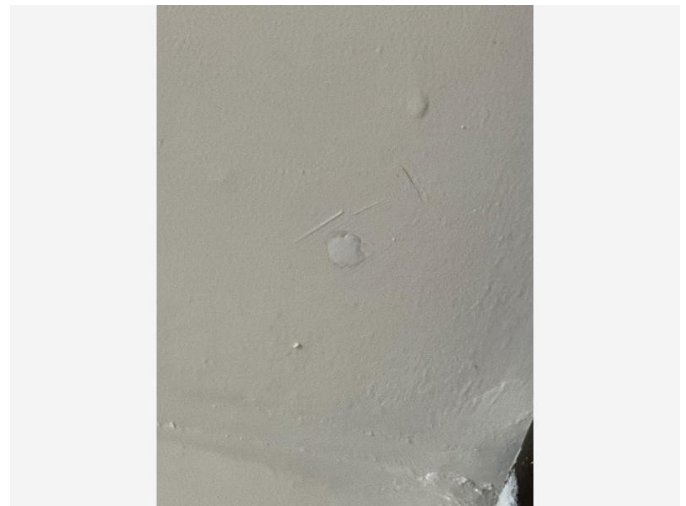
Beschrijving	pleisterwerk plafonds
Omgeving	Binnen
Primaire drager	Plafond
Bindmiddel van materiaal	Gips - kalk
Gebondenheid op basis van bindmiddel	Niet-hechtgebonden
Hoeveelheid (oppervlakte - dikte - aantal)	• 126,00 m <sup>2</sup> - 1,20 cm - 1 stuk
Totaal volume	1,512 m <sup>3</sup>
Identificatiemethode	Vaststelling met monstername
Destructieve handeling voor identificatie	Nee
Opmerking	<p>Om het pleisterwerk te identificeren als niet-asbesthoudend is een monstername van het pleisterwerk verplicht.</p> <p>Locatie staalnames: individuele ruimte: droge ruimte vb: leefruimte / natte ruimte:</p> <p>vb: keuken / stookplaats: cv-ruimte/ traphal: inkom</p> <p>De vermelde oppervlaktes en volumes betreffen een inschatting. Er worden geen rechten verleend aan deze oppervlaktes/volumes. De dikte is een inschatting die voorkomt uit de monstername en is daarom niet altijd representatief.</p>
