Asbestinventarisatetest

Hugo Verriestlaan 13/0201, 3010 Leuven

Attestnummer : **20250228-000378.000**

Uitgegeven op : **28.02.2025**

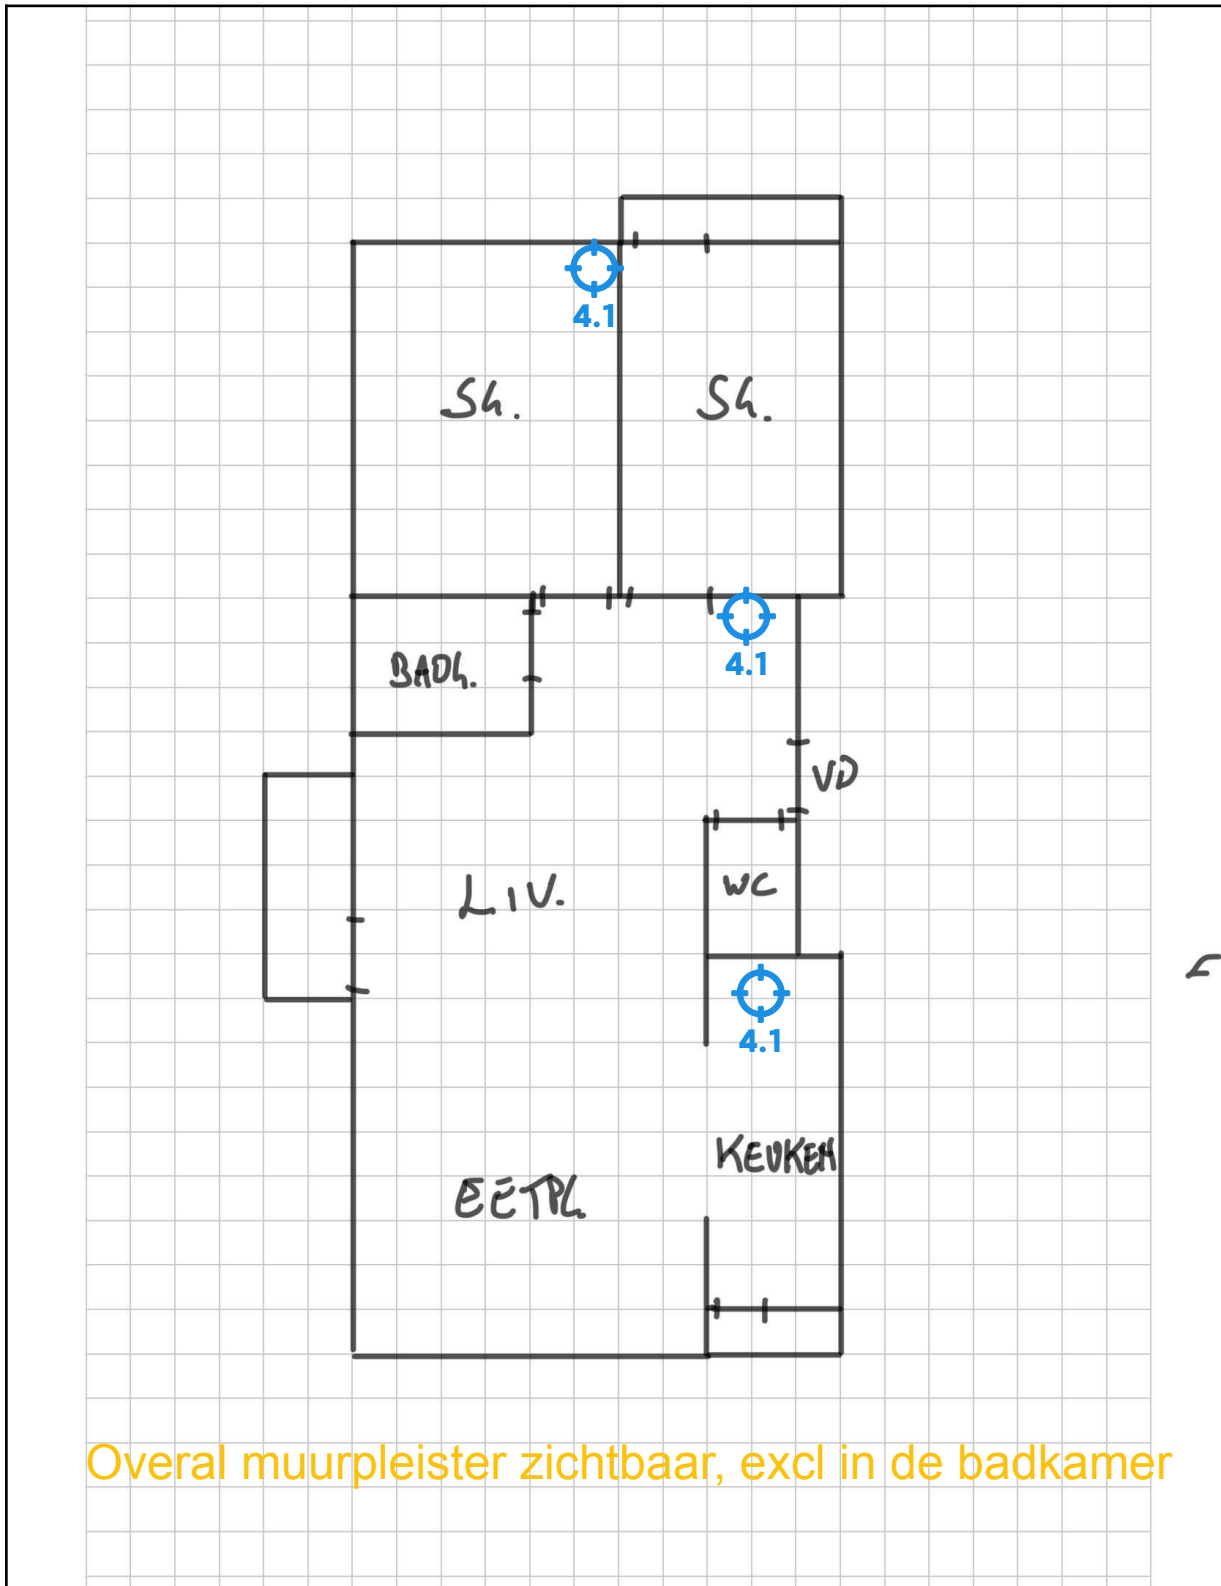
Plan 1.1: Appartement

Overall muurpleister zichtbaar, excl in de badkamer

4. Pleisterwerk muur	Geen asbest	-
4.1 Code: 1	Mengmonster	-

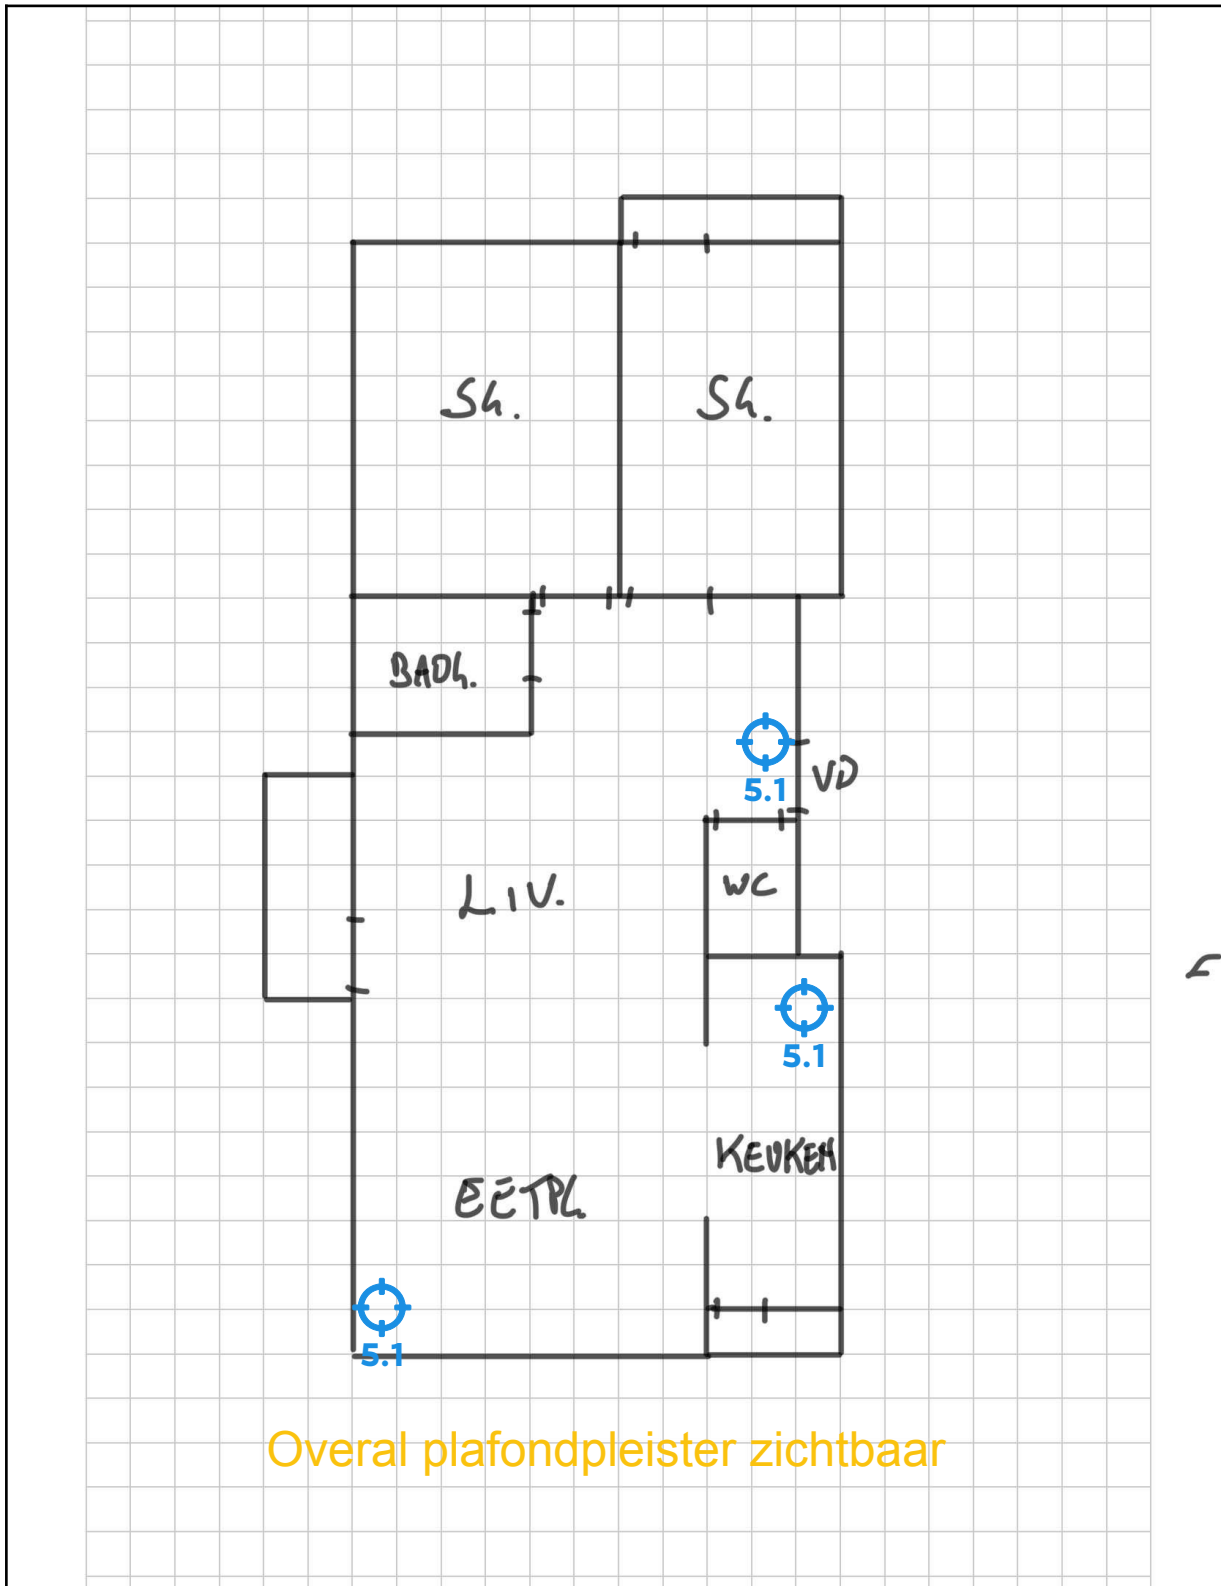
Plan 1.2: Appartement

5. Pleisterwerk plafond	Geen asbest	-
5.1 Code: 2	Mengmonster	-

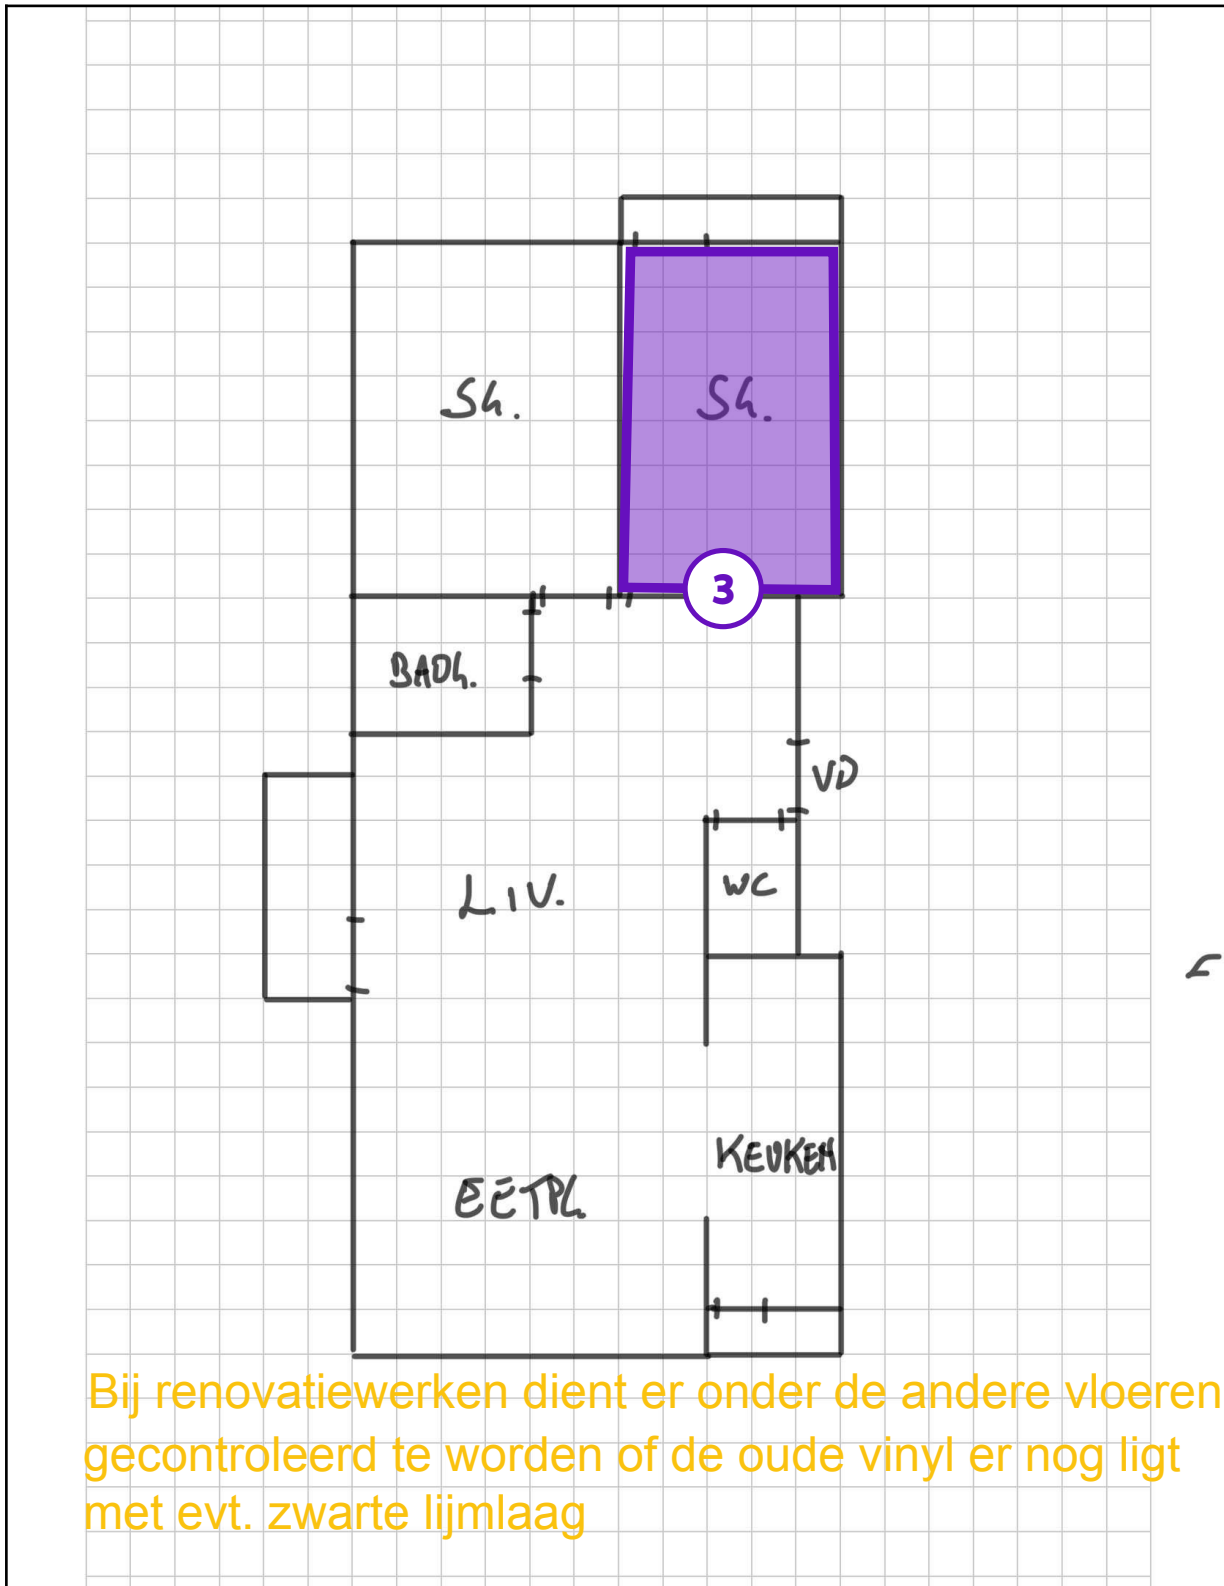
Plan 1.3: Appartement

3. Vinylvloer met zwarte lijmlaag werd verwijderd	Advies	-
---	--------	---

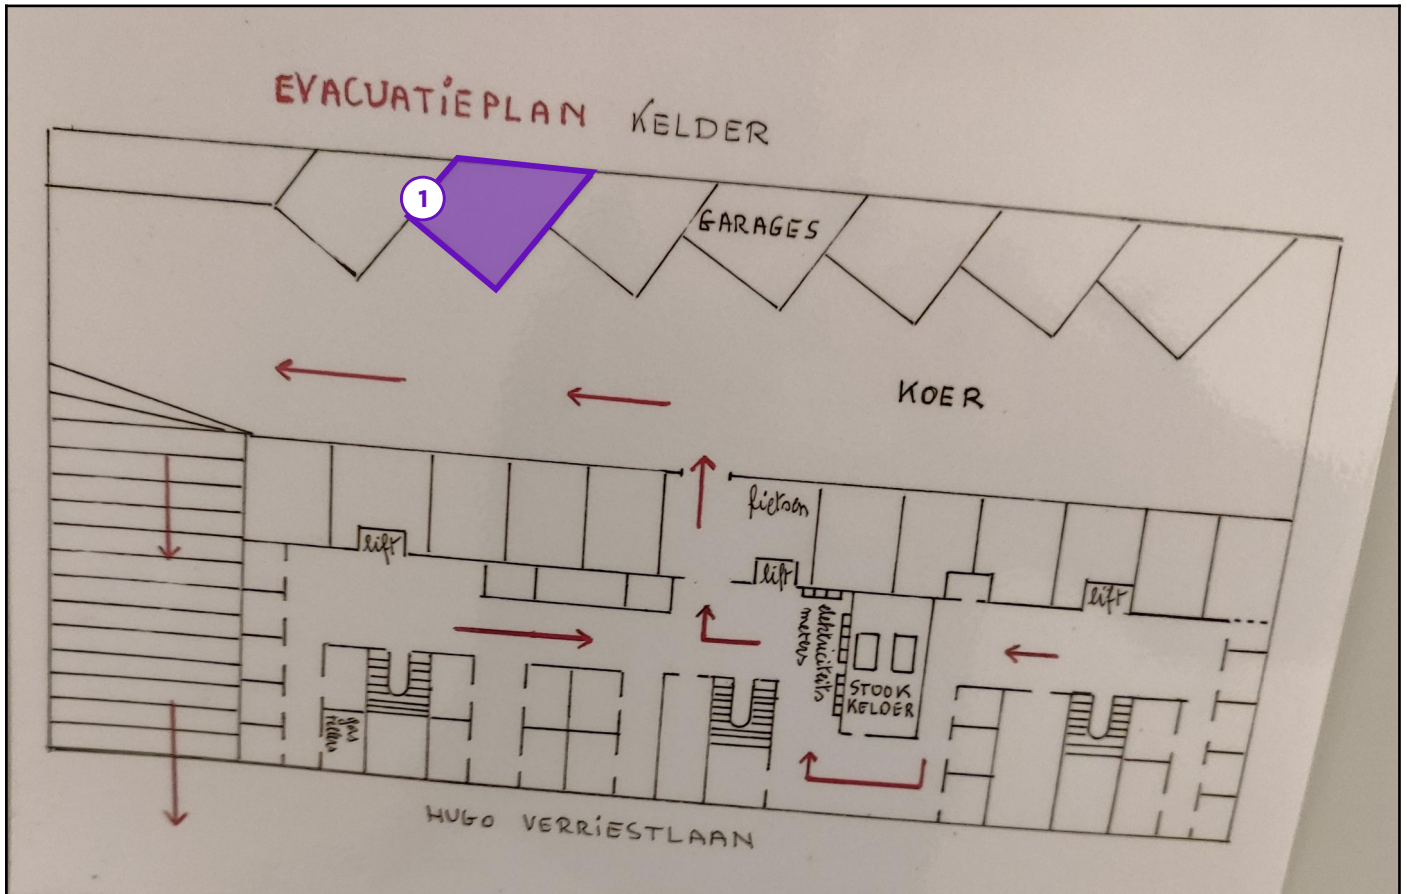
Plan 2.1: Grondplan kelder

Beschrijving	Type	Actie
1. Roofing plat dak garagebox behoort tot de gemeenschappelijke delen	Advies	-

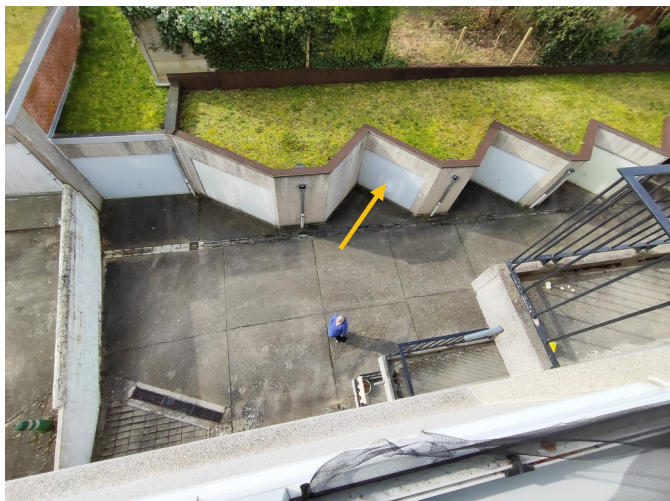
Fiche 1: Roofing plat dak garagebox behoort tot de gemeenschappelijke delen

Volgens het inspectieprotocol is een monsternamen van roofing verplicht om dit te identificeren als niet-asbesthoudend.

Roofing van een appartementsgebouw of garages in serie behoort tot de gemeenschappelijke delen.

De dakbedekking (roofing) zal gecontroleerd en beschreven worden in het asbestattest van de GD.

Bij werken of schade dit melden bij de gebouwbeheerder

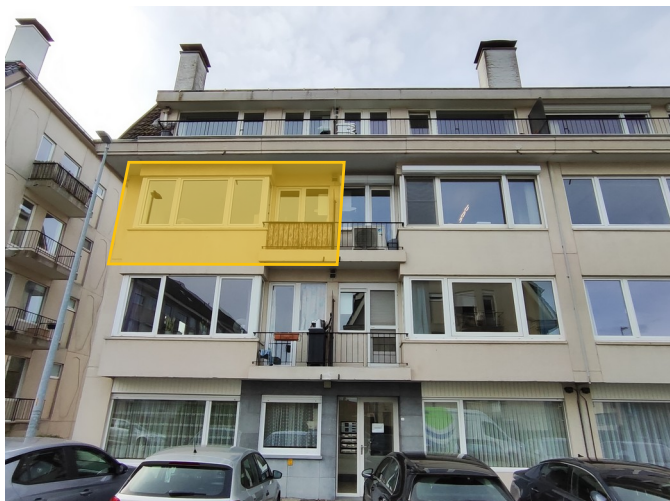
Fiche 2: Inspectiegebied: appartement met stockageruimte en garagebox

Het inspectiegebied omvat een appartement op het 2de verdiep, gelegen links, deze loopt van de voorgevel tot de achtergevel.

Een stockageruimte in de kelder (3m²), schuin tegenover de lift.

Een garagebox, deze ligt op hetzelfde niveau als de kelder, maar ligt buiten achter het gebouw. Het gaat hier om de 3de garagebox van links. Deze werden alledrie gecontroleerd.

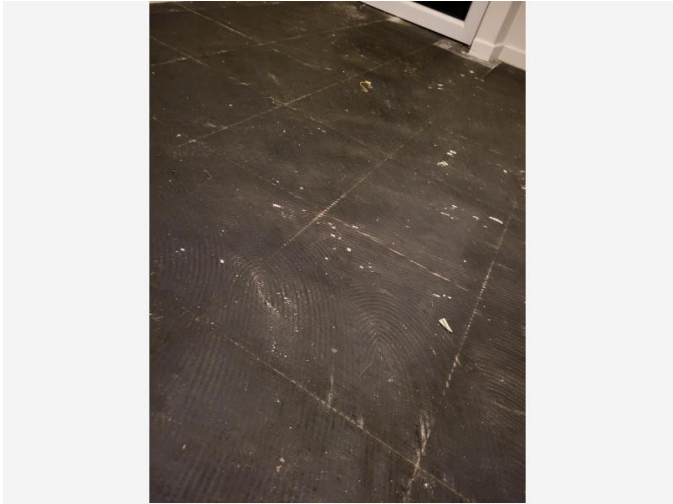
Fiche 3: Vinylvloer met zwarte lijmlaag werd verwijderd

In 2024 werd er in de kleinste slaapkamer de oude vinyl met zwarte lijmlaag verwijderd.

De werken werden uitgevoerd door A.A.R.S., BVBA All Asbestos Removal Services, erkenningsnr: 33551 / Factuurnr: AF20240477

Het is niet duidelijk of deze vinyl met zwarte lijmlaag mogelijk nog in andere ruimtes aanwezig is onder de laminaatvloer.

Verder in het oog te houden en te controleren bij renovatiewerken.

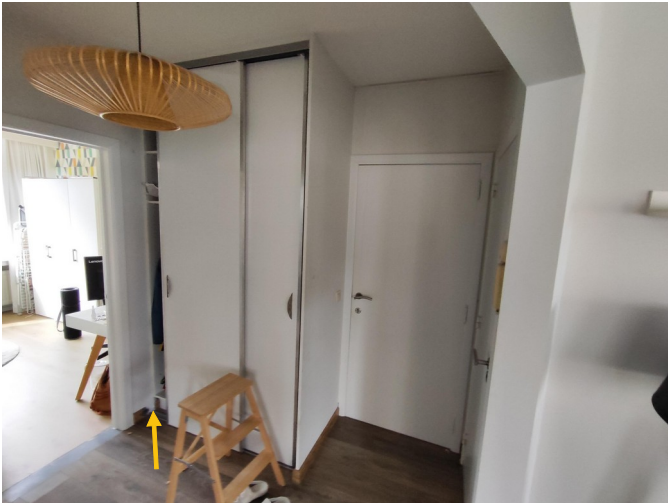
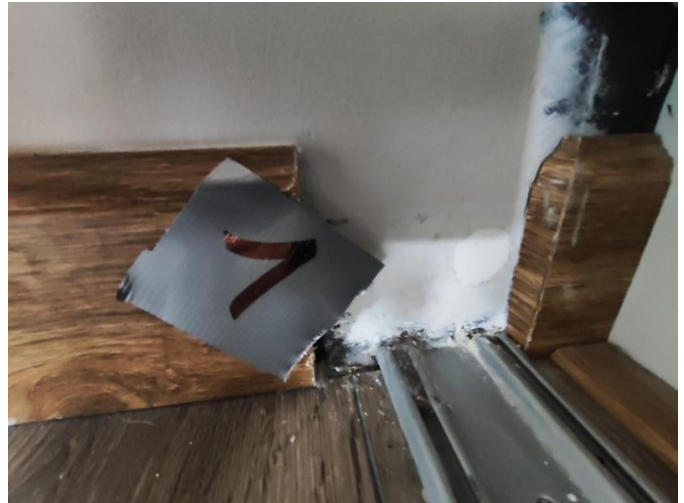
Fiche 4: Pleisterwerk muur

Geen asbest

#	Type	Referentie	Resultaat
4.1	Mengmonster	1	Geen asbest

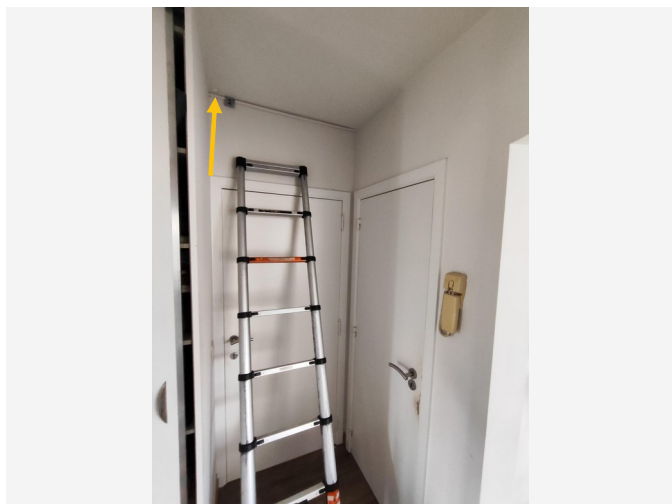
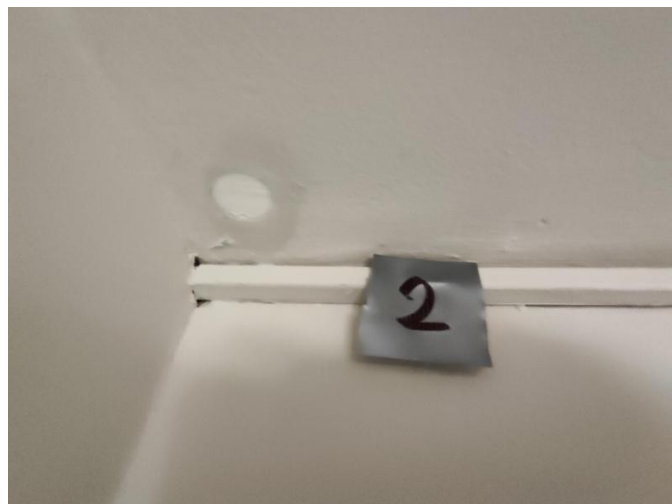
Fiche 5: Pleisterwerk plafond

Geen asbest

#	Type	Referentie	Resultaat
5.1	Mengmonster	2	Geen asbest
