Asbestinventarisatetest

Winterlaan 50, 1600 Sint-Pieters-Leeuw

Attestnummer : 20250304-000575.000

Uitgegeven op : 04.03.2025

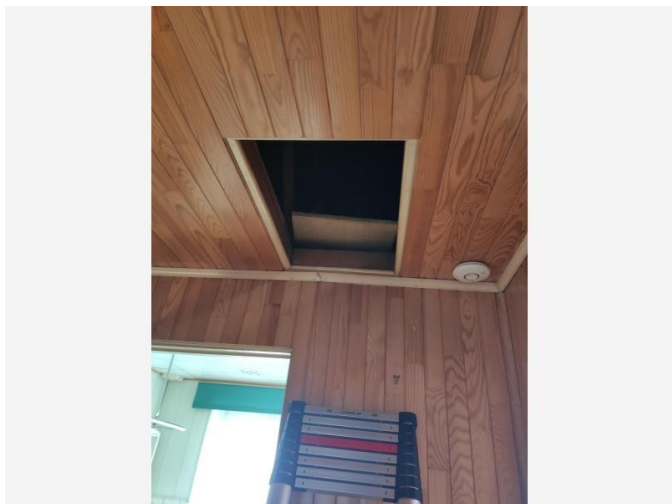
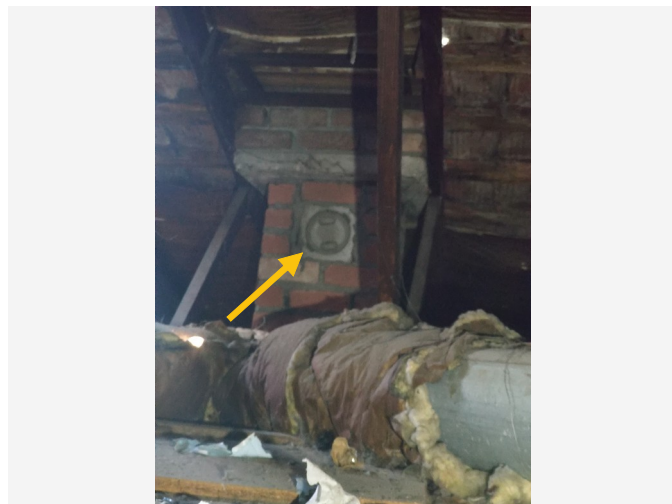
Eindbeoordeling materiaalrisico	Verhoogd materiaalrisico en/of verhoogde kans op vezelvrijgave
---------------------------------	--

Gebondenheid	Categorie 1: hechtgebonden in oorsprong
Asbestsoort (vezeltype)	Crocidoliet aanwezig
Asbestconcentratie	Laag (< 50%)
Afschermingsgraad van het gehele materiaal	Geheel of deels (ook) vrij aan de binnenlucht
Toestand van het materiaal	Licht beschadigd, licht verweerd. Intact calciumsilicaatmateriaal of categorie III 'gebondenheid'

Beschrijving	Schouwplaat zolder
Omgeving	Binnen
Primaire drager	Binnenwand
Asbestmateriaal	Plaat, paneel, tablet - Generiek
Bindmiddel van asbestmateriaal	Cement
Gebondenheid op basis van bindmiddel	Hecht
Hoeveelheid (oppervlakte - dikte - aantal)	• 0,10 m ² - 2,00 cm - 1 stuk
Totaal volume	0,002 m ³
Eenvoudig bereikbaar	Ja
Bevestigingswijze	• Onbekend
Identificatiemethode	Vaststelling zonder monstername
Destructieve handeling voor identificatie	Nee
Opmerking	Het betreft de schouwplaat tegen de schouw op de zolder. De hoeveelheid is geschat.

Verwijderen

- Zorg voor een veilig beheer. Vermijd het beschadigen van het asbestmateriaal. Controleer de toestand jaarlijks op wijzigingen.

- Eenvoudige handelingen: mag via doe-het-zelf of door werknemer(s) met opleidingsattest eenvoudige handelingen
Verwijderingsvoorschriften volgens Codex over het welzijn op het werk Art. VI.3-54.

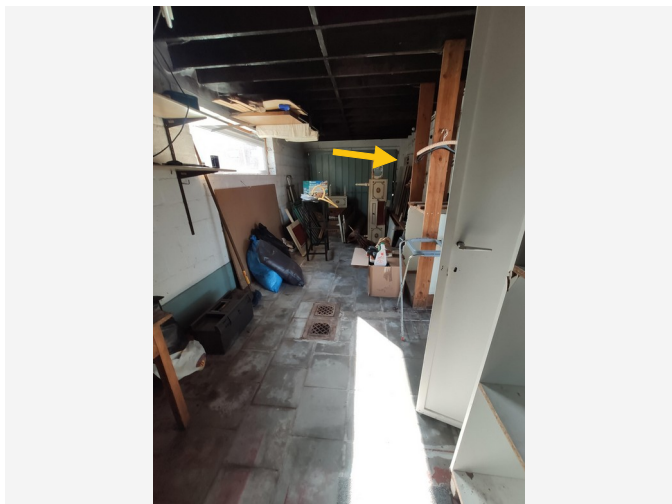
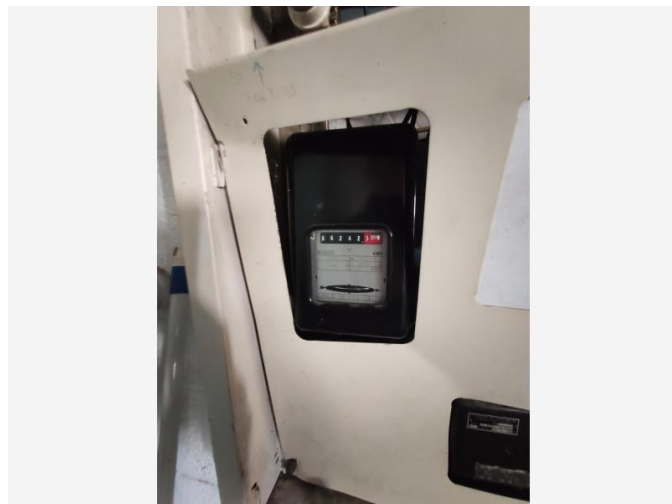
Eindbeoordeling materiaalrisico	Laag materiaalrisico en/of verlaagde kans op vezelvrijgave
---------------------------------	--

Gebondenheid	Categorie 1: hechtgebonden in oorsprong
Asbestsoort (vezeltype)	Crocidoliet aanwezig
Asbestconcentratie	Laag (< 50%)
Afschermingsgraad van het gehele materiaal	Geheel of deels (ook) vrij aan de binnenlucht
Toestand van het materiaal	Onbeschadigd, niet verweerd

Beschrijving	Elektrisch materiaal garage
Omgeving	Binnen
Primaire drager	Communicatie en elektrische infrastructuur en uitrusting
Asbestmateriaal	Plaat, paneel, tablet - Type Bakeliet
Bindmiddel van asbestmateriaal	Kunststof of -hars
Gebondenheid op basis van bindmiddel	Hecht
Hoeveelheid (oppervlakte - dikte - aantal)	• 0,10 m ² - 0,29 cm - 3 stuks
Totaal volume	< 0,001 m ³
Eenvoudig bereikbaar	Ja
Bevestigingswijze	• Geschroefd
Identificatiemethode	Vaststelling zonder monstername
Destructieve handeling voor identificatie	Nee
Opmerking	Het betreft de elektriciteitsmeter en 2 bakjes in de garage. De hoeveelheid is geschat.

Zorgvuldig beheren

- Zorg voor een veilig beheer. Vermijd het beschadigen van het asbestmateriaal. Controleer de toestand jaarlijks op wijzigingen.

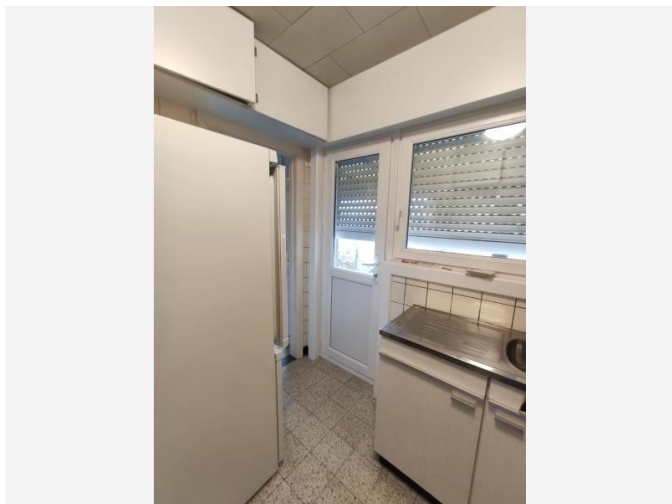
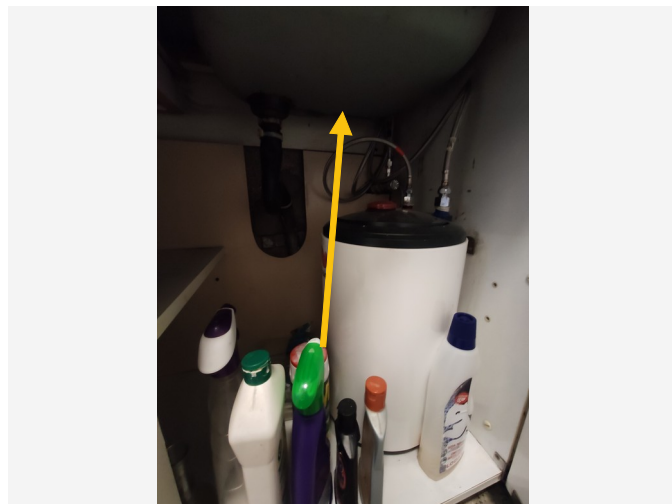
Eindbeoordeling materiaalrisico	Laag materiaalrisico en/of verlaagde kans op vezelvrijgave
---------------------------------	--

Gebondenheid	Categorie 1: hechtgebonden in oorsprong
Asbestsoort (vezeltype)	Amfibool aanwezig, uitgezonderd crocidoliet
Asbestconcentratie	Laag (< 50%)
Afschermingsgraad van het gehele materiaal	Geheel of deels (ook) vrij aan de binnenlucht
Toestand van het materiaal	Licht beschadigd, licht verweerd. Intact calciumsilicaatmateriaal of categorie III 'gebondenheid'

Beschrijving	Coating onder wastafel
Omgeving	Binnen
Primaire drager	Sanitaire infrastructuur en uitrusting (toe- en afvoer)
Asbestmateriaal	In-situ afwerkingslagen - Verf, coating
Bindmiddel van asbestmateriaal	Lijm
Gebondenheid op basis van bindmiddel	Hecht
Hoeveelheid (gewicht - aantal)	<ul style="list-style-type: none">• 0,05 kg - 1 stuk
Totaal gewicht	0,05 kg
Eenvoudig bereikbaar	Ja
Bevestigingswijze	<ul style="list-style-type: none">• Verlijmd, ingegoten, versmeerd
Identificatiemethode	Vaststelling zonder monstername Motivatie: Groot risico op structurele gevolgschade (lekschade, werking installatie,...)
Destructieve handeling voor identificatie	Nee
Opmerking	Het betreft de coating berschemlaag onder de wastafel in de keuken. Staalname niet mogelijk binnen het kader van een niet-destructieve inventaris. De hoeveelheid is geschat.

Zorgvuldig beheren

- Zorg voor een veilig beheer. Vermijd het beschadigen van het asbestmateriaal. Controleer de toestand jaarlijks op wijzigingen.

- Hermetische zone (erkend asbestverwijderaar)
Verwijderingsvoorschriften volgens Codex over het welzijn op het werk Art. VI.3-61.

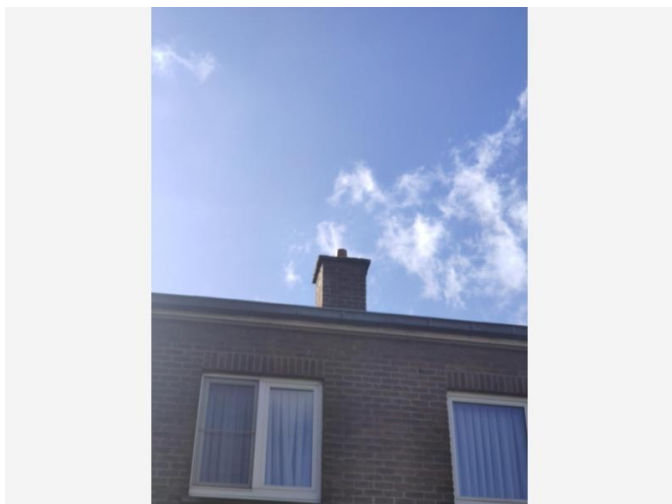
Situeringfoto

Tijdelijke beperking

Reden: Het te onderzoeken materiaal situeert zich hoger dan 3,50 m te rekenen vanaf een veilige ondergrond

Uitleg van de asbestdeskundige: Het is niet mogelijk om de binnenzijde van de gemetselde schouw te onderzoeken, daar de opening zich hoger dan 3,50 meter vanaf een veilige ondergrond situeert.

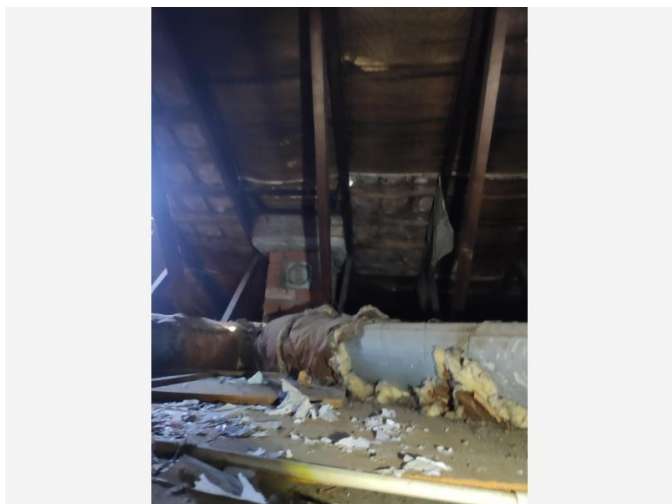
Er werd geen asbestverdachte onderdakbekleding aangetroffen.

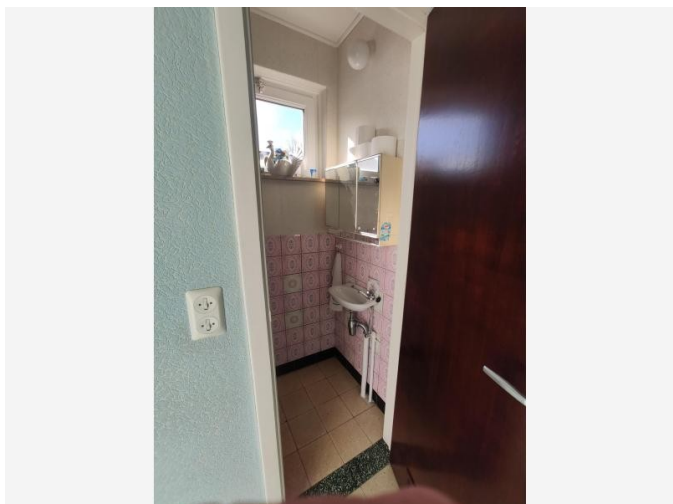
Kans op aanwezigheid van asbestverdachte lijmlaag achter wandtegels in keuken, wc en badkamer. Staalname niet mogelijk binnen het kader van een niet-destructieve inventaris.

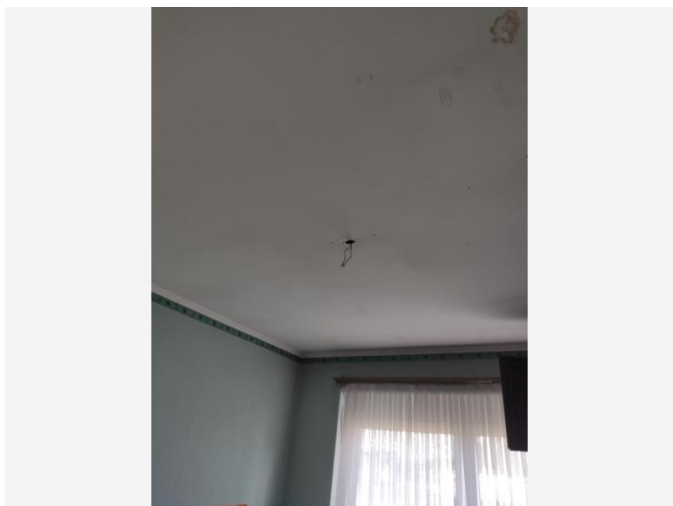
De plafonds zijn niet bepleisterd en niet-asbestverdacht.

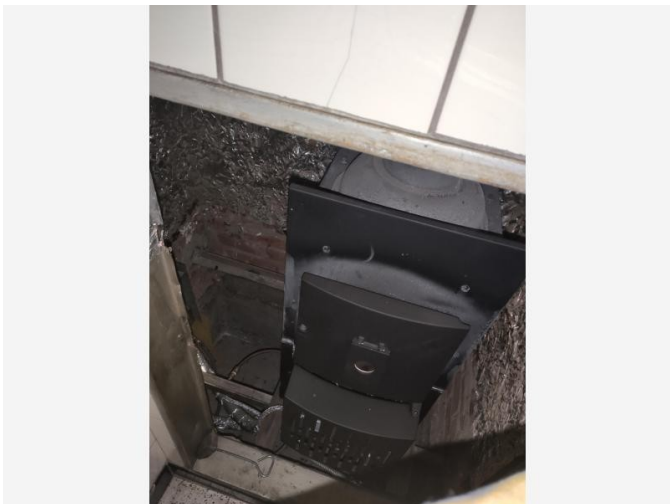
Kans op aanwezigheid van asbestverdacht afdichtingsmateriaal in de verwarmingsinstallatie op het gelijkvloers. Staalname niet mogelijk binnen het kader van een niet-destructieve inventaris.

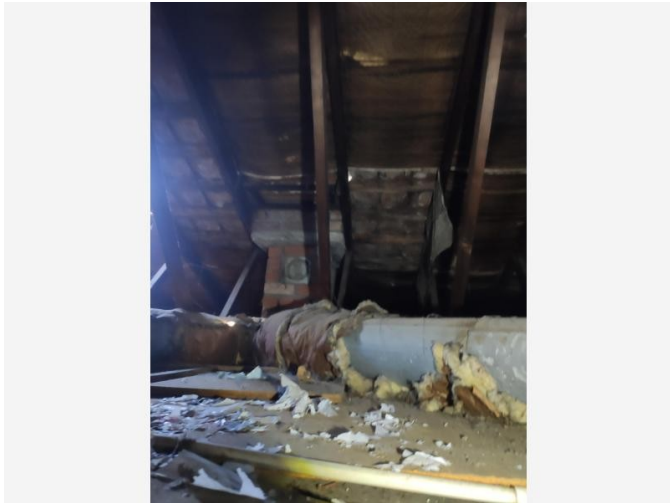
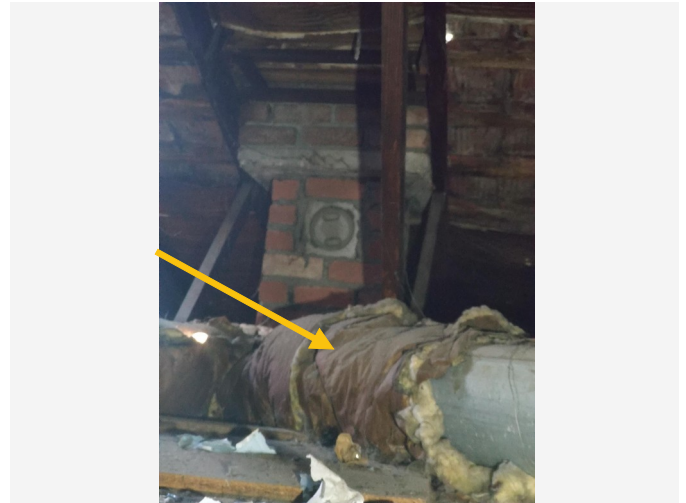
Geen asbest

Beschrijving	Leidingsisolatie zolder
Omgeving	Binnen
Primaire drager	HVAC infrastructuur en uitrusting
Bindmiddel van materiaal	Karton - papier - viltachtig
Gebondenheid op basis van bindmiddel	Niet-hechtgebonden
Hoeveelheid (lengte - omtrek - dikte - aantal)	<ul style="list-style-type: none">• 6,00 m - 30,00 cm - 0,20 cm - 1 stuk
Totaal volume	0,004 m ³
Identificatiemethode	Vaststelling met monstername
Destructieve handeling voor identificatie	Nee
Opmerking	Het betreft de kartonlaag rondom de minerale wol rondom de leidingen op de zolder. De hoeveelheid is geschat.

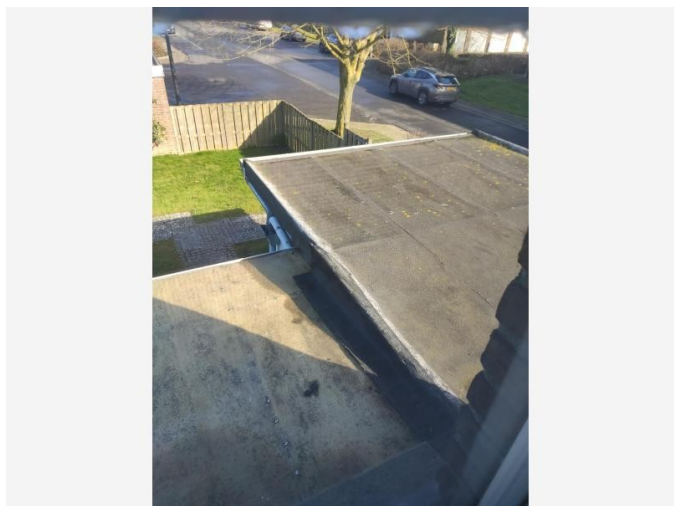
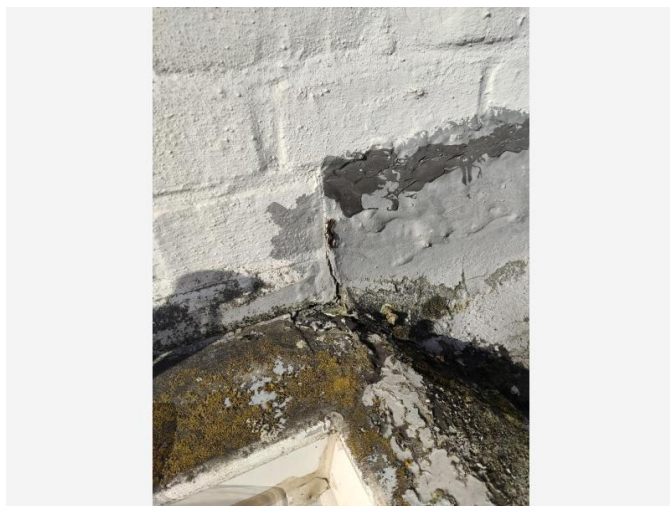
Geen asbest

Beschrijving	Roofing dakbekleding garage
Omgeving	Buiten
Primaire drager	Plat dak
Bindmiddel van materiaal	Bitumen (roofing, teer, asfalt)
Gebondenheid op basis van bindmiddel	Hecht
Hoeveelheid (oppervlakte - aantal)	<ul style="list-style-type: none">• 26,00 m² - 1 stuk
Totale oppervlakte	26,00 m ²
Identificatiemethode	Vaststelling met monsternamen
Destructieve handeling voor identificatie	Nee
Opmerking	Het betreft de roofingbekleding van het plat dak boven de garage. Alleen de bovenste laag roofing is bemonsterd. Wanneer bij eventuele werken/renovaties onderliggende lagen roofingbekleding zichtbaar worden, is het aangeraden om deze te laten bemonsteren alvorens aan te tasten. De hoeveelheid is geschat.

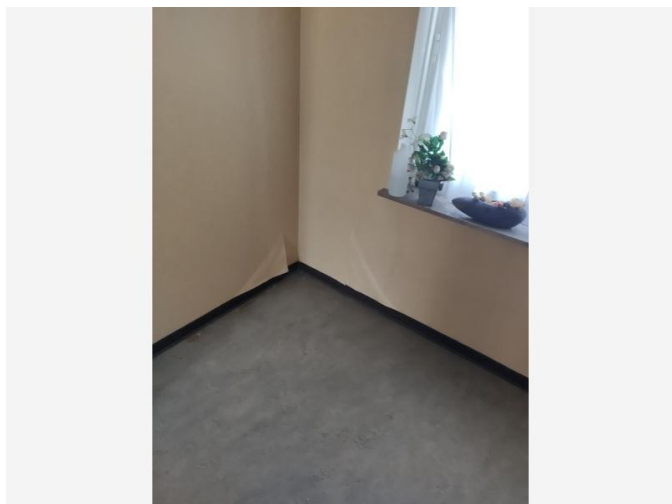
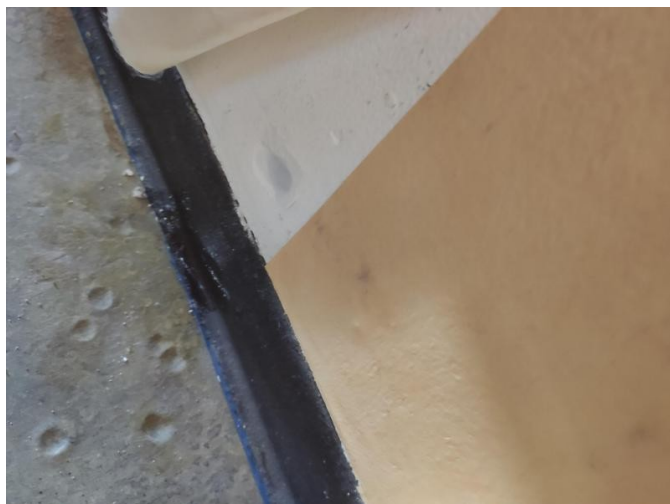
Fiche 11: Pleisterwerk muren

Geen asbest

Beschrijving	Pleisterwerk muren
Omgeving	Binnen
Primaire drager	Binnenwand
Bindmiddel van materiaal	Gips - kalk
Gebondenheid op basis van bindmiddel	Niet-hechtgebonden
Hoeveelheid (oppervlakte - dikte - aantal)	• 140,00 m ² - 2,00 cm - 1 stuk
Totaal volume	2,80 m ³
Identificatiemethode	Vaststelling met monstername
Destructieve handeling voor identificatie	Nee
Opmerking	Door afwezigheid van pleisterwerk aan de binnenwanden van een stookruimte, trappenhal of natte ruimte, werden 2 puntmonsters van een individuele ruimte (gang gelijkvloers en slaapkamer) opgenomen in het mengmonster. De hoeveelheid is geschat.

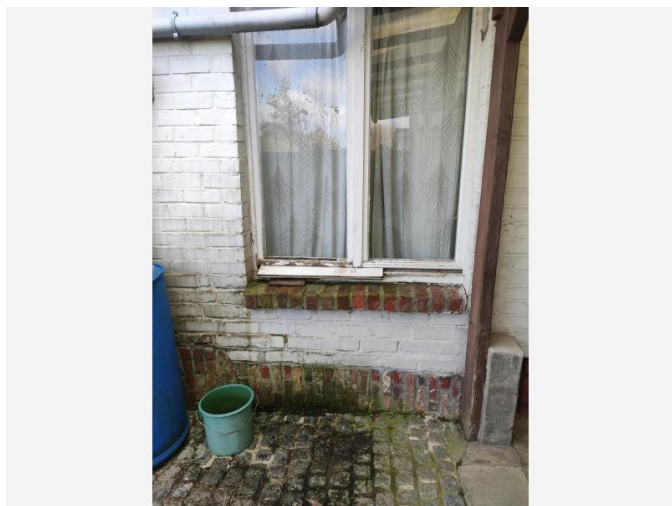
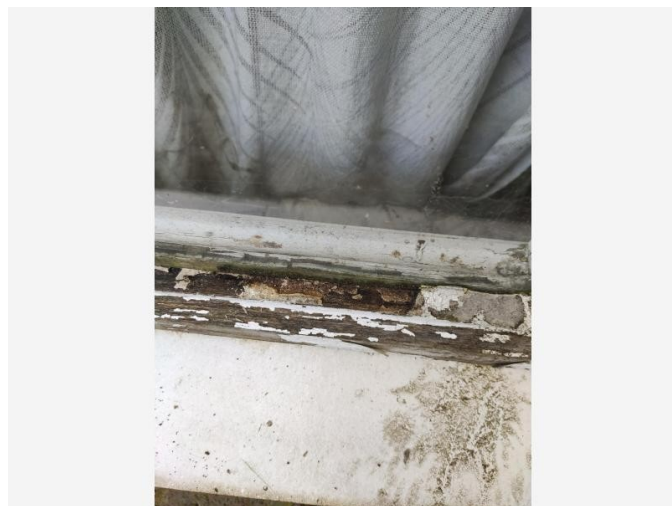
Fiche 12: Afdichting raam garage

Geen asbest

Beschrijving	Afdichting raam garage
Omgeving	Buiten
Primaire drager	Wandopening verticaal (raam, deur, ...)
Bindmiddel van materiaal	Kitten, mastiek, pasta
Gebondenheid op basis van bindmiddel	Hecht
Hoeveelheid (gewicht - aantal)	<ul style="list-style-type: none">• 0,30 kg - 1 stuk
Totaal gewicht	0,30 kg
Identificatiemethode	Vaststelling met monstername
Destructieve handeling voor identificatie	Nee
Opmerking	Het betreft het afdichtingsmateriaal tussen het glas en het profiel van het raam van de garage, langs de buitenzijde. De hoeveelheid is geschat.
