# Asbestinventarisatetest

Edingsesteenweg 206, 9402 Ninove

Attestnummer : 20231211-000230.000

Uitgegeven op : 11.12.2023

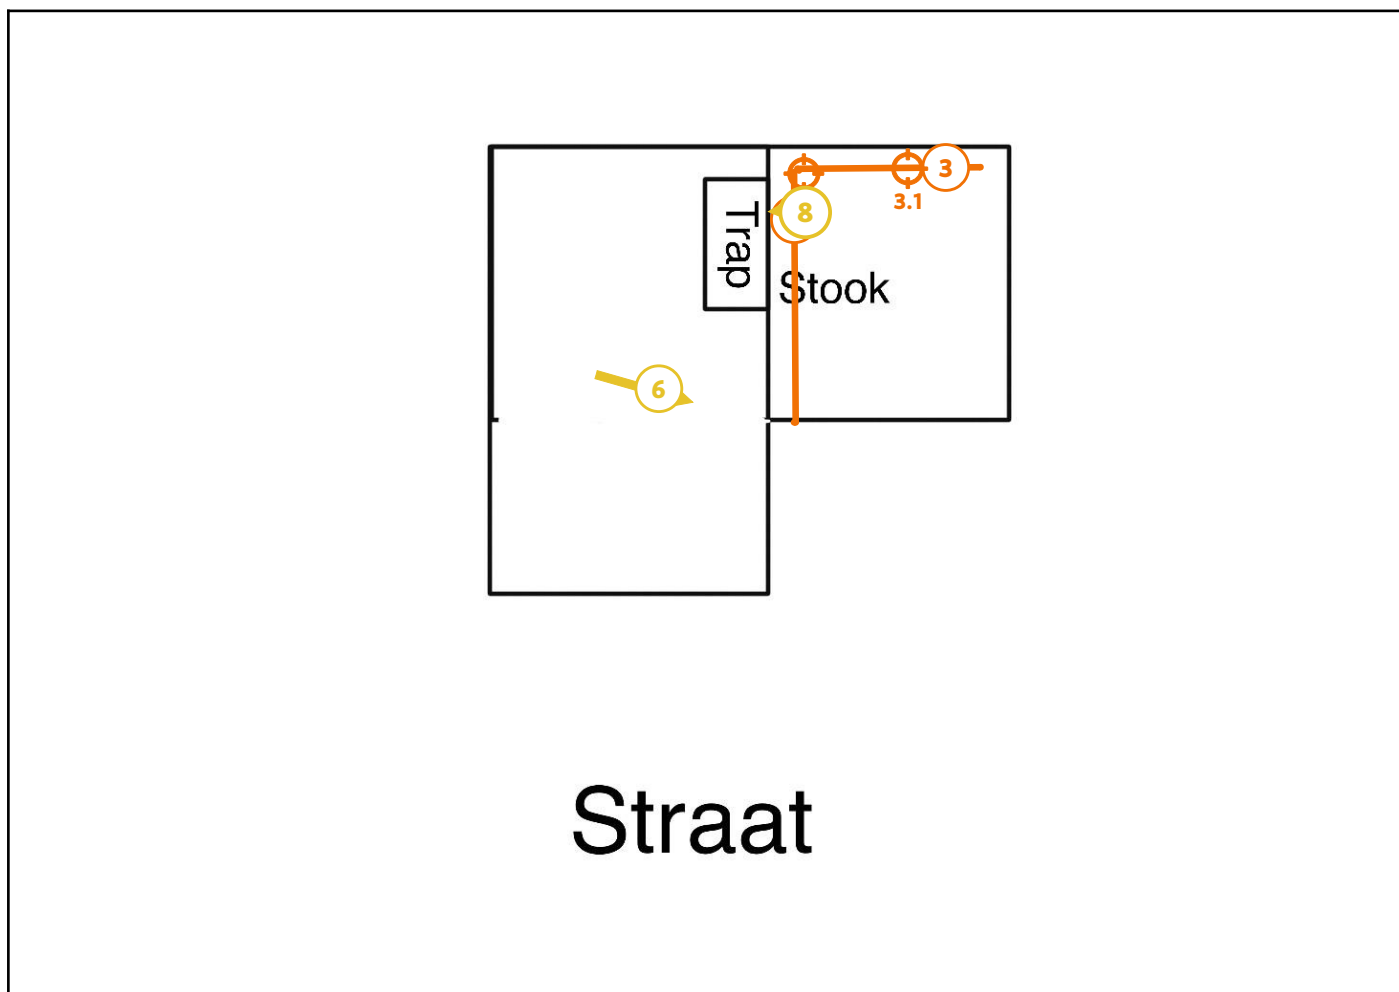
## Plan 1.1: kelder

Beschrijving	Type	Actie
3. Buisisolatie	Asbestmateriaal	Verwijderen
3.1 Code: Mm04	Mengmonster	-
6. Verloren bekisting	Asbestmateriaal	Zorgvuldig beheren
8. Bakeliet	Asbestmateriaal	Zorgvuldig beheren

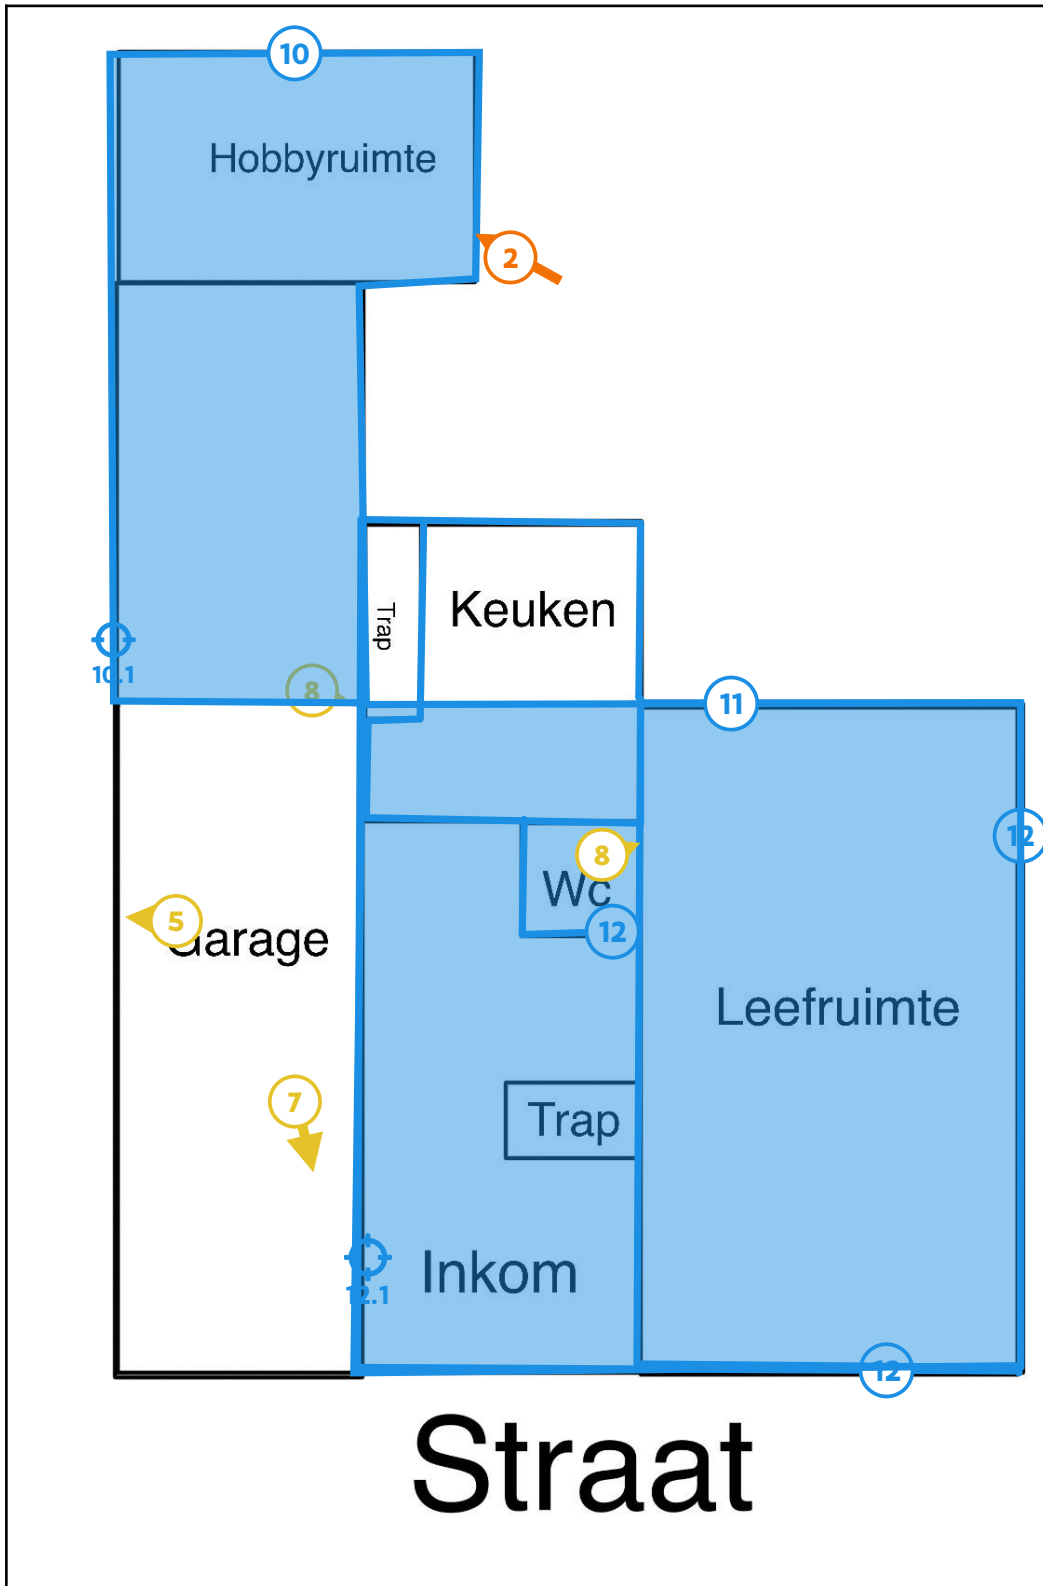
## Plan 1.2: Gelijksvloer

2. Rookgaskanaal	Asbestmateriaal	Verwijderen
5. Bakeliet teller	Asbestmateriaal	Zorgvuldig beheren
7. Bakeliet (afgeschermd)	Asbestmateriaal	Zorgvuldig beheren
8. Bakeliet	Asbestmateriaal	Zorgvuldig beheren
10. Roofing plat dak	Geen asbest	-
10.1 Code: Mm03	Puntmonster	-
11. Pleisterwerk plafond	Geen asbest	-
12. Pleisterwerk wanden	Geen asbest	-
12.1 Code: Mm01	Mengmonster	-

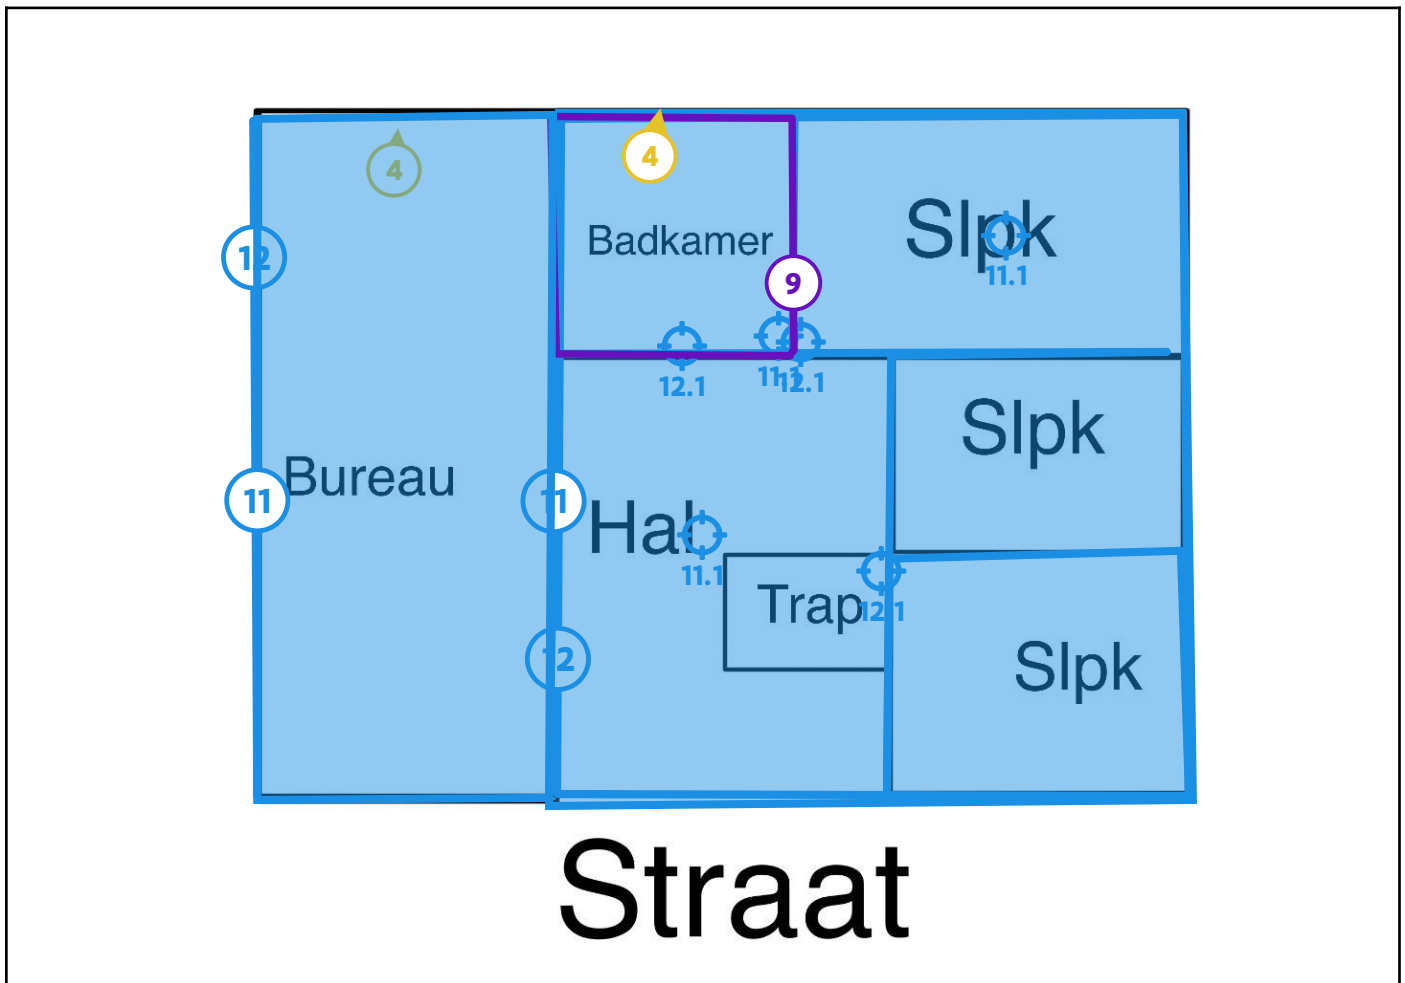
## Plan 1.3: niv1

Beschrijving	Type	Actie
4. Mastiek ramen	Asbestmateriaal	Zorgvuldig beheren
9. Lijm laag	Advies	-
11. Pleisterwerk plafond	Geen asbest	-
11.1 Code: Mm02	Mengmonster	-
12. Pleisterwerk wanden	Geen asbest	-
12.1 Code: Mm01	Mengmonster	-

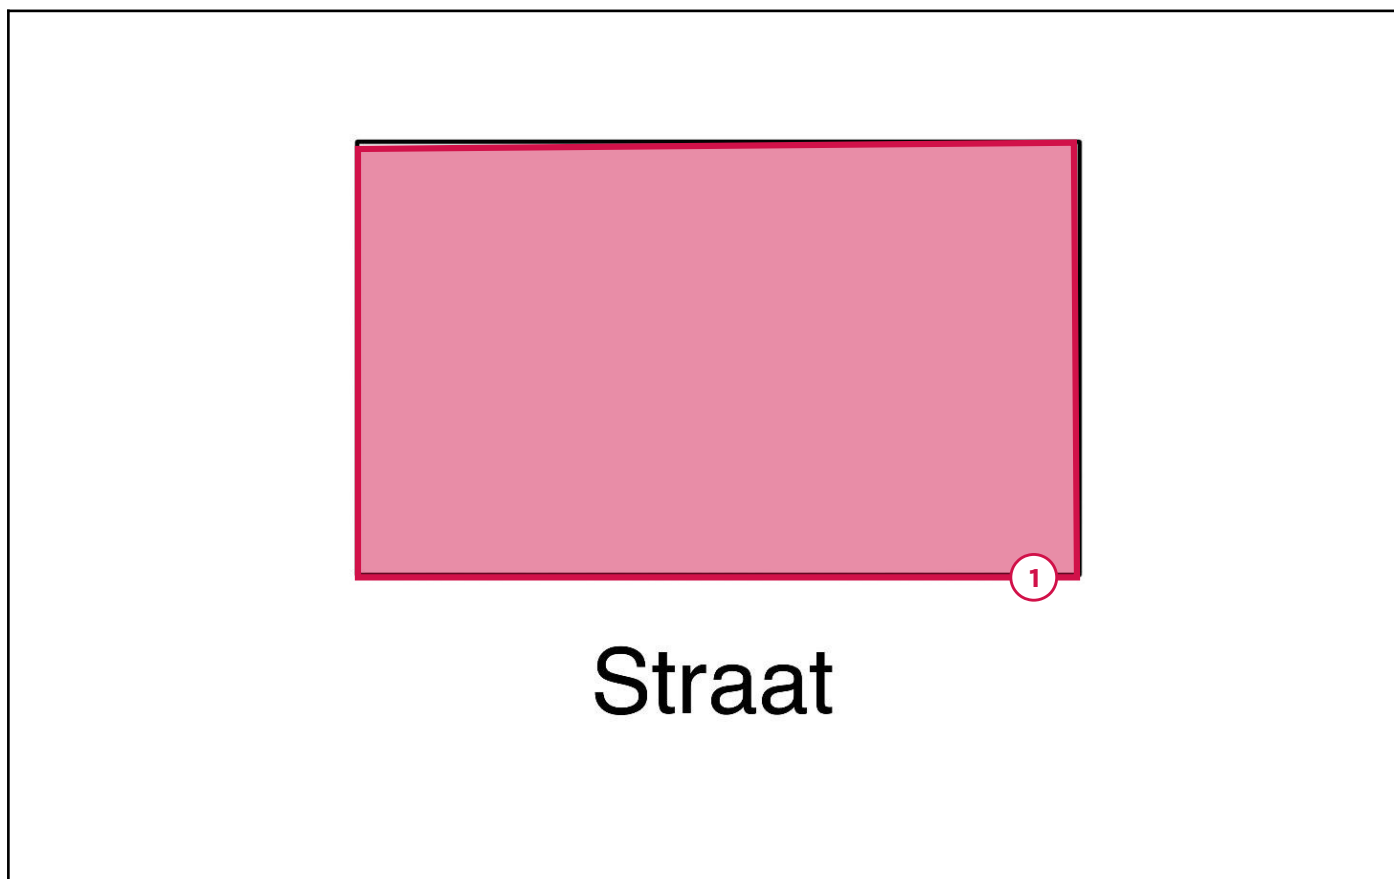
## Plan 1.4: Zolder

Beschrijving	Type	Actie
1. Leien	Asbestmateriaal	Dringend verwijderen

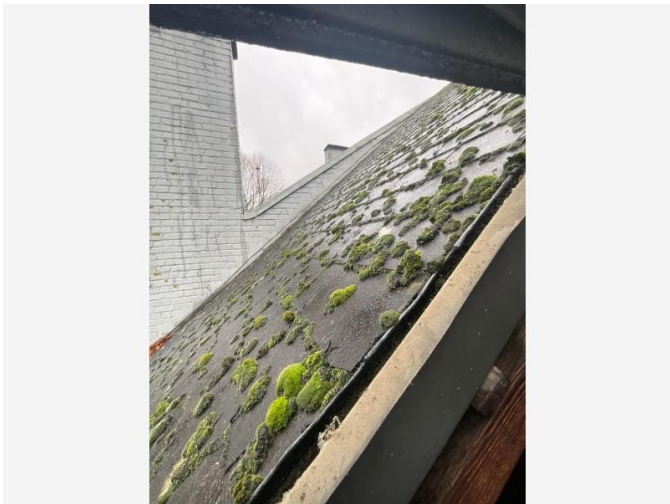
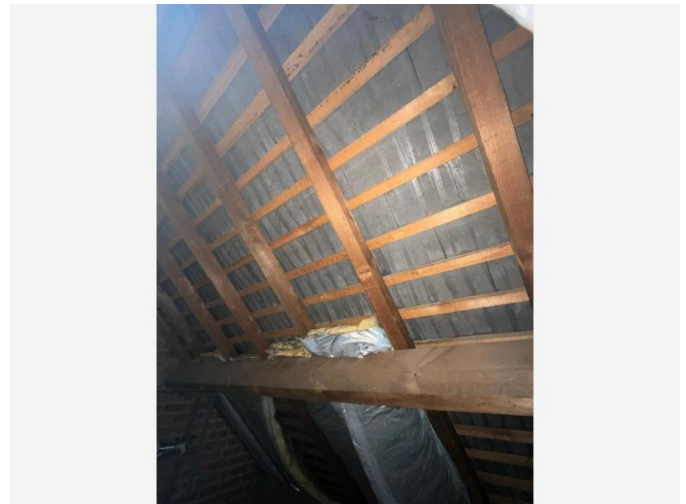
Eindbeoordeling materiaalrisico	Hoog materiaalrisico en/of hoge kans op vezelvrijgave
---------------------------------	---

Gebondenheid	Categorie 1: hechtgebonden in oorsprong
Asbestsoort (vezeltype)	Crocidoliet aanwezig
Asbestconcentratie	Laag (< 50%)
Afschermingsgraad van het gehele materiaal	Geheel of deels (ook) vrij aan de binnenlucht
Toestand van het materiaal	Matig beschadigd, matig verweerd

Beschrijving	Leien
Omgeving	Grenst aan binnen- en buitenlucht
Primaire drager	Schuin dak
Asbestmateriaal	Dak- en gevelbekleding - Lei, shingle
Bindmiddel van asbestmateriaal	Cement
Gebondenheid op basis van bindmiddel	Hecht
Hoeveelheid (oppervlakte - aantal)	<ul style="list-style-type: none"> <li>200,00 m<sup>2</sup> - 1 stuk</li> </ul>
Totale oppervlakte	200,00 m <sup>2</sup>
Eenvoudig bereikbaar	Ja
Bevestigingswijze	<ul style="list-style-type: none"> <li>Onbekend</li> </ul>

**Dringend verwijderen**

- Zorg voor een veilig beheer. Vermijd het beschadigen van het asbestmateriaal. Controleer de toestand jaarlijks op wijzigingen.
- Hemelwater dat afspoelt van asbestcement daken of gevels kan asbestdeeltjes bevatten. Gebruik het enkel voor gesloten circuits (bv. spoelen toiletten). Reinig na het vervangen van het dak of de gevel de dakgoten en regenwaterput of -ton om asbesthoudend sediment of slib te verwijderen

- Eenvoudige handelingen: mag via doe-het-zelf of door werknemer(s) met opleidingsattest eenvoudige handelingen  
En in de leien in zijn geheel verwijderd worden kan dit via eenvoudige handelingen.

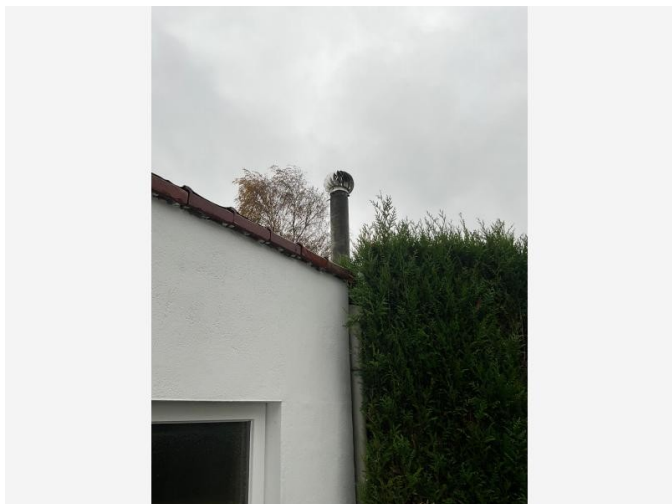
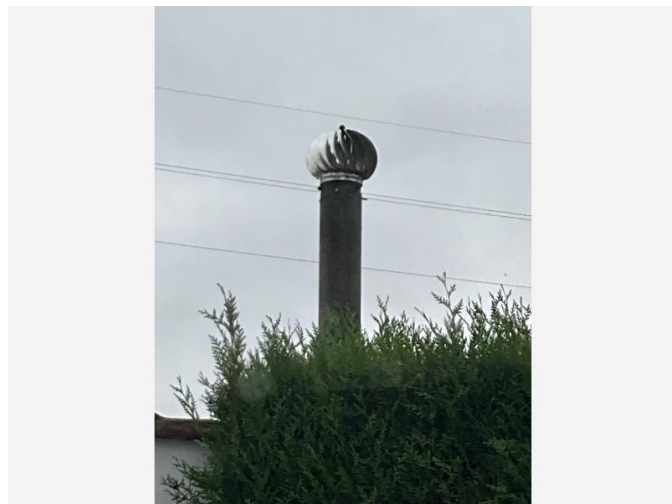
Eindbeoordeling materiaalrisico	Verhoogd materiaalrisico en/of verhoogde kans op vezelvrijgave
---------------------------------	--

Gebondenheid	Categorie 1: hechtgebonden in oorsprong
Asbestsoort (vezeltype)	Crocidoliet aanwezig
Asbestconcentratie	Laag (< 50%)
Afschermingsgraad van het gehele materiaal	Geheel of deels vrij aan de buitenlucht
Toestand van het materiaal	Matig beschadigd, matig verweerd

Beschrijving	Rookgaskanaal
Omgeving	Buiten
Primaire drager	HVAC infrastructuur en uitrusting
Asbestmateriaal	Rookgaskanaal
Bindmiddel van asbestmateriaal	Cement
Gebondenheid op basis van bindmiddel	Hecht
Hoeveelheid (lengte - omtrek - dikte - aantal)	<ul style="list-style-type: none"><li>1,50 m - 40,00 cm - 1,00 cm - 1 stuk</li></ul>
Totaal volume	0,006 m <sup>3</sup>

Verwijderen

- Zorg voor een veilig beheer. Vermijd het beschadigen van het asbestmateriaal. Controleer de toestand jaarlijks op wijzigingen.
- Hemelwater dat afspoelt van asbestcement daken of gevels kan asbestdeeltjes bevatten. Gebruik het enkel voor gesloten circuits (bv. spoelen toiletten). Reinig na het vervangen van het dak of de gevel de dakgoten en regenwaterput of -ton om asbesthoudend sediment of slib te verwijderen

- Eenvoudige handelingen: mag via doe-het-zelf of door werknemer(s) met opleidingsattest eenvoudige handelingen  
Het zichtbare gedeelte van het rookgaskanaal kan via eenvoudige handelingen verwijderd worden. Bij werken nakijken hoe ver het kanaal doorloopt.

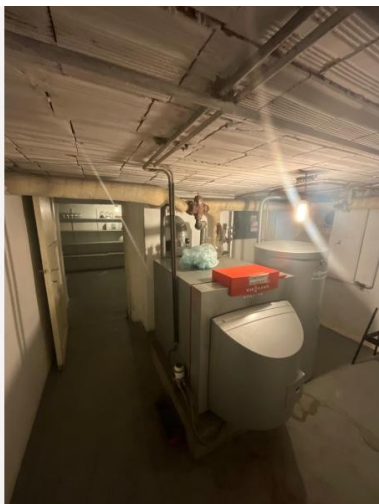
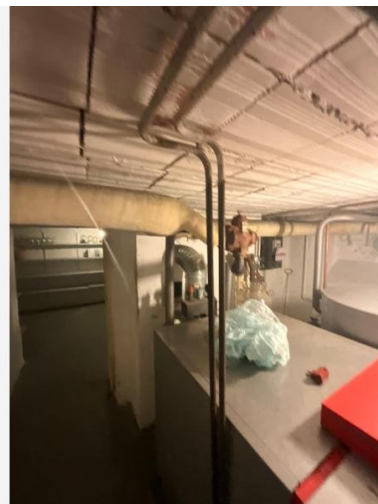
Eindbeoordeling materiaalrisico	Verhoogd materiaalrisico en/of verhoogde kans op vezelvrijgave
---------------------------------	--

Gebondenheid	Categorie 2: niet-hechtgebonden met matrix
Asbestsoort (vezeltype)	Amfibool aanwezig, uitgezonderd crocidoliet
Asbestconcentratie	Laag (< 50%)
Afschermingsgraad van het gehele materiaal	Geheel of deels (ook) vrij aan de binnenlucht
Toestand van het materiaal	Licht beschadigd, licht verweerd. Intact materiaal type Pical – asbestboard of categorie III 'gebondenheid'

#	Type	Referentie	Resultaat
3.1	Mengmonster	Mm04	Amosiet

Beschrijving	Buisisolatie
Omgeving	Binnen
Primaire drager	HVAC infrastructuur en uitrusting
Asbestmateriaal	In-situ afwerkingslagen - Thermische isolatie
Bindmiddel van asbestmateriaal	Gips - kalk
Gebondenheid op basis van bindmiddel	Niet-hechtgebonden
Hoeveelheid (lengte - omtrek - dikte - aantal)	<ul style="list-style-type: none"><li>9,00 m - 30,00 cm - 1,00 cm - 1 stuk</li></ul>

Verwijderen

- Zorg voor een veilig beheer. Vermijd het beschadigen van het asbestmateriaal. Controleer de toestand jaarlijks op wijzigingen.
- Scherm in afwachting van verwijdering het asbestmateriaal af van luchtstromingen en verstoring: bijvoorbeeld door het te verpakken, te fixeren, af te dekken, signalisatie - afbakening aan te brengen, ...

- Hermetische zone (erkend asbestverwijderaar)  
De buisisolatie is losgebonden & kan niet worden verwijderd zonder emissie.

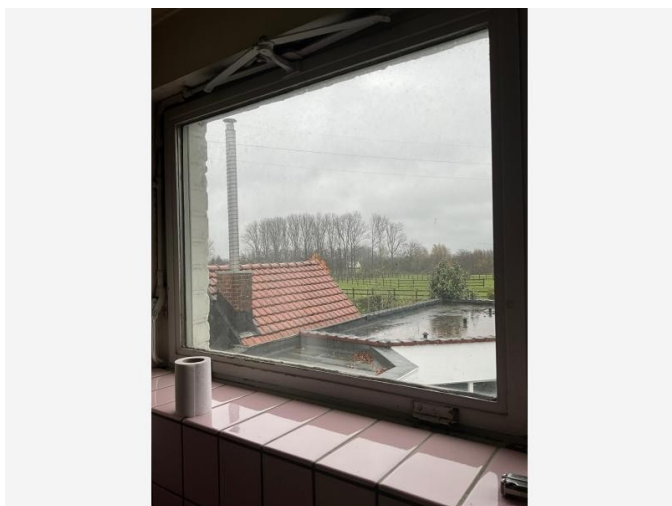
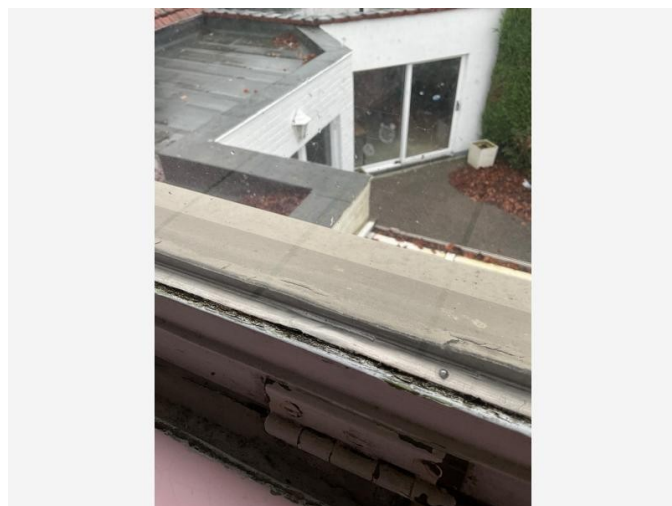
Eindbeoordeling materiaalrisico	Laag materiaalrisico en/of verlaagde kans op vezelvrijgave
---------------------------------	--

Gebondenheid	Categorie 1: hechtgebonden in oorsprong
Asbestsoort (vezeltype)	Amfibool aanwezig, uitgezonderd crocidoliet
Asbestconcentratie	Laag (< 50%)
Afschermingsgraad van het gehele materiaal	Geheel of deels (ook) vrij aan de binnenlucht
Toestand van het materiaal	Licht beschadigd, licht verweerd. Intact materiaal type Pical – asbestboard of categorie III 'gebondenheid'

Beschrijving	Mastiek ramen
Omgeving	Binnen
Primaire drager	Wandopening verticaal (raam, deur, ...)
Asbestmateriaal	In-situ afwerkingslagen - Pasta, stopverf, voegsel, stopsel, vulsel, mastiek, kitten, ...
Bindmiddel van asbestmateriaal	Kitten, mastiek, pasta
Gebondenheid op basis van bindmiddel	Hecht
Hoeveelheid (gewicht - aantal)	<ul style="list-style-type: none"><li>• 0,25 kg - 2 stuks</li></ul>
Totaal gewicht	0,50 kg
Eenvoudig bereikbaar	Ja
Bevestigingswijze	<ul style="list-style-type: none"><li>• Verlijmd, ingegoten, versmeerd</li></ul>

Zorgvuldig beheren

- Zorg voor een veilig beheer. Vermijd het beschadigen van het asbestmateriaal. Controleer de toestand jaarlijks op wijzigingen.

- Eenvoudige handelingen: mag via doe-het-zelf of door werknemer(s) met opleidingsattest eenvoudige handelingen  
De ramen kunnen in zijn geheel verwijderd worden.

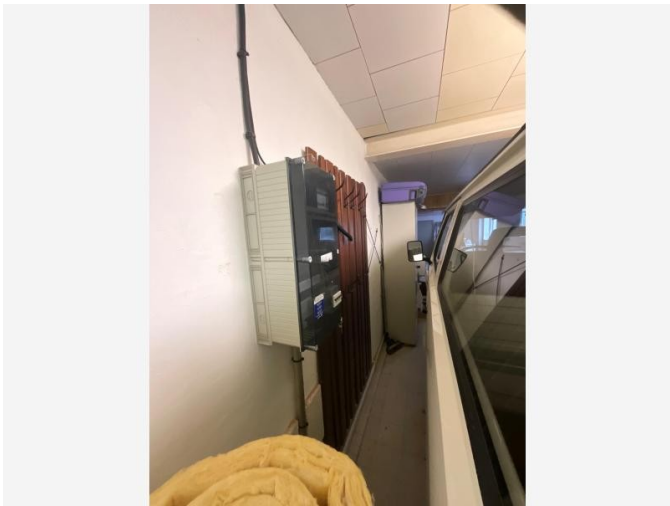
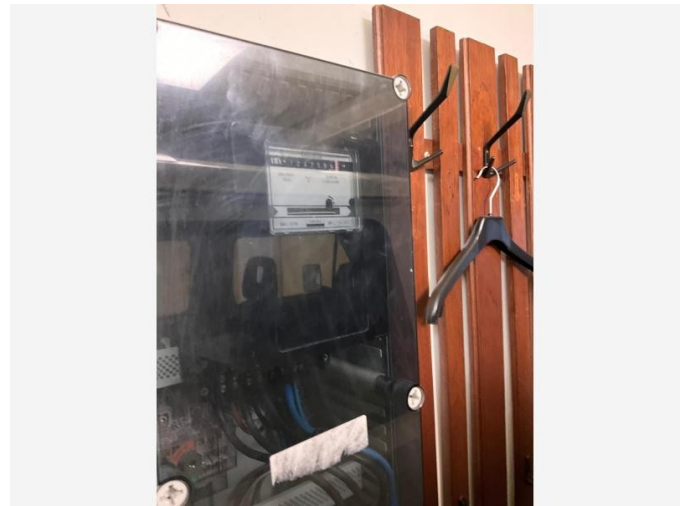
Eindbeoordeling materiaalrisico	Zeer laag materiaalrisico en/of zeer lage kans op vezelvrijgave
---------------------------------	---

Gebondenheid	Categorie 1: hechtgebonden in oorsprong
Asbestsoort (vezeltype)	Crocidoliet aanwezig
Asbestconcentratie	Laag (< 50%)
Afschermingsgraad van het gehele materiaal	Stootvaste afscherming of omkasting
Toestand van het materiaal	Onbeschadigd, niet verweerd

Beschrijving	Bakeliet teller
Omgeving	Binnen
Primaire drager	Communicatie en elektrische infrastructuur en uitrusting
Asbestmateriaal	Plaat, paneel, tablet - Type Bakeliet
Bindmiddel van asbestmateriaal	Kunststof of -hars
Gebondenheid op basis van bindmiddel	Hecht
Hoeveelheid (oppervlakte - dikte - aantal)	• 0,15 m <sup>2</sup> - 0,50 cm - 1 stuk
Totaal volume	< 0,001 m <sup>3</sup>
Eenvoudig bereikbaar	Ja
Bevestigingswijze	• Geschroefd
Identificatiemethode	Vaststelling zonder monsternamen

Zorgvuldig beheren

- Zorg voor een veilig beheer. Vermijd het beschadigen van het asbestmateriaal. Controleer de toestand jaarlijks op wijzigingen.

- Eenvoudige handelingen: mag via doe-het-zelf of door werknemer(s) met opleidingsattest eenvoudige handelingen  
De kat kan worden los geschroefd en in zijn geheel worden verwijderd. Laten vervangen door de bevoegde instanties.

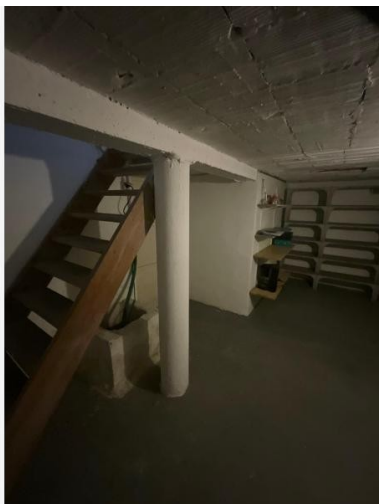
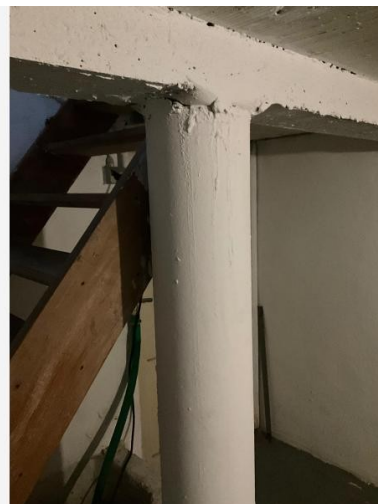
Eindbeoordeling materiaalrisico	Laag materiaalrisico en/of verlaagde kans op vezelvrijgave
---------------------------------	--

Gebondenheid	Categorie 1: hechtgebonden in oorsprong
Asbestsoort (vezeltype)	Crocidoliet aanwezig
Asbestconcentratie	Laag (< 50%)
Afschermingsgraad van het gehele materiaal	Geheel of deels (ook) vrij aan de binnenlucht
Toestand van het materiaal	Onbeschadigd, niet verweerd

Beschrijving	Verloren bekisting
Omgeving	Binnen
Primaire drager	Fundering-draagstructuur (horizontaal, verticaal)
Asbestmateriaal	Verloren bekisting - Buis, koker
Bindmiddel van asbestmateriaal	Cement
Gebondenheid op basis van bindmiddel	Hecht
Hoeveelheid (lengte - omtrek - dikte - aantal)	<ul style="list-style-type: none"><li>• 2,00 m - 45,00 cm - 1,00 cm - 1 stuk</li></ul>
Totaal volume	0,009 m <sup>3</sup>
Eenvoudig bereikbaar	Nee <ul style="list-style-type: none"><li>• Verwijdering tast de bouwkundige integriteit aan.</li></ul>
Bevestigingswijze	<ul style="list-style-type: none"><li>• Geklemd</li></ul>

Zorgvuldig beheren

- Zorg voor een veilig beheer en verwijder dit asbestmateriaal wanneer het bij werken eenvoudig bereikbaar wordt. Controleer de toestand jaarlijks op wijzigingen.

- Eenvoudige handelingen: mag via doe-het-zelf of door werknemer(s) met opleidingsattest eenvoudige handelingen  
Indien, bij ingrijpende werken, de bekisting rondom kan worden losgemaakt en in zijn geheel kan worden verwijderd zonder breken kan dit via eenvoudige handelingen.

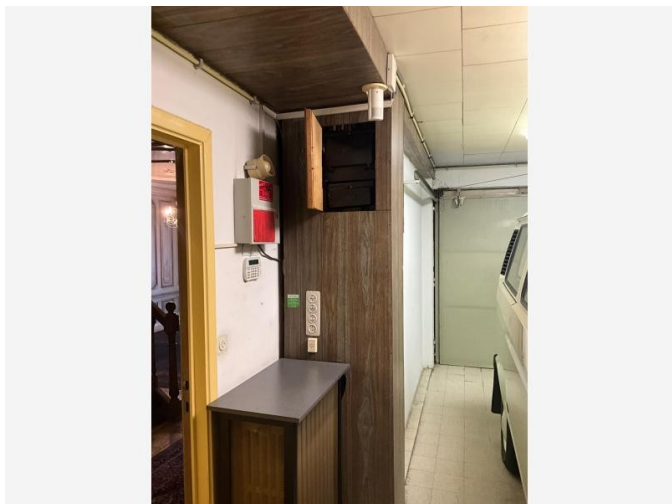
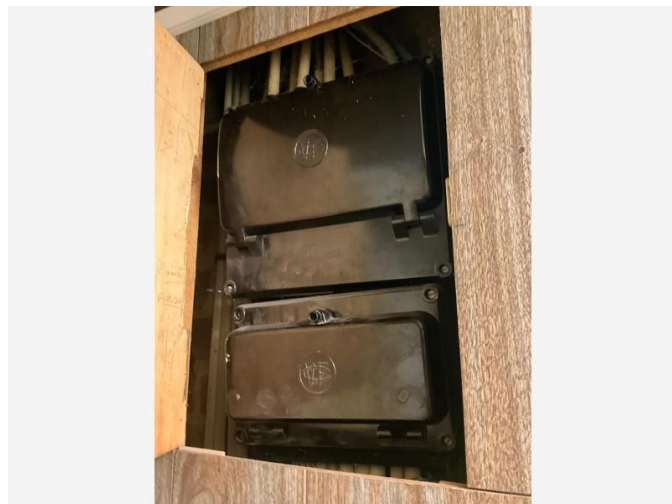
Eindbeoordeling materiaalrisico	Zeer laag materiaalrisico en/of zeer lage kans op vezelvrijgave
---------------------------------	---

Gebondenheid	Categorie 1: hechtgebonden in oorsprong
Asbestsoort (vezeltype)	Crocidoliet aanwezig
Asbestconcentratie	Laag (< 50%)
Afschermingsgraad van het gehele materiaal	Stootvaste afscherming of omkasting
Toestand van het materiaal	Onbeschadigd, niet verweerd

Beschrijving	Bakeliet (afgeschermd)
Omgeving	Binnen
Primaire drager	Communicatie en elektrische infrastructuur en uitrusting
Asbestmateriaal	Plaat, paneel, tablet - Type Bakeliet
Bindmiddel van asbestmateriaal	Kunststof of -hars
Gebondenheid op basis van bindmiddel	Hecht
Hoeveelheid (oppervlakte - dikte - aantal)	• 0,20 m <sup>2</sup> - 0,50 cm - 2 stuks
Totaal volume	0,002 m <sup>3</sup>
Eenvoudig bereikbaar	Ja
Bevestigingswijze	• Geschroefd
Identificatiemethode	Vaststelling zonder monsternamen

Zorgvuldig beheren

- Zorg voor een veilig beheer. Vermijd het beschadigen van het asbestmateriaal. Controleer de toestand jaarlijks op wijzigingen.

- Eenvoudige handelingen: mag via doe-het-zelf of door werknemer(s) met opleidingsattest eenvoudige handelingen  
De toepassing kan worden losgeschroefd en in zijn geheel worden verwijderd.

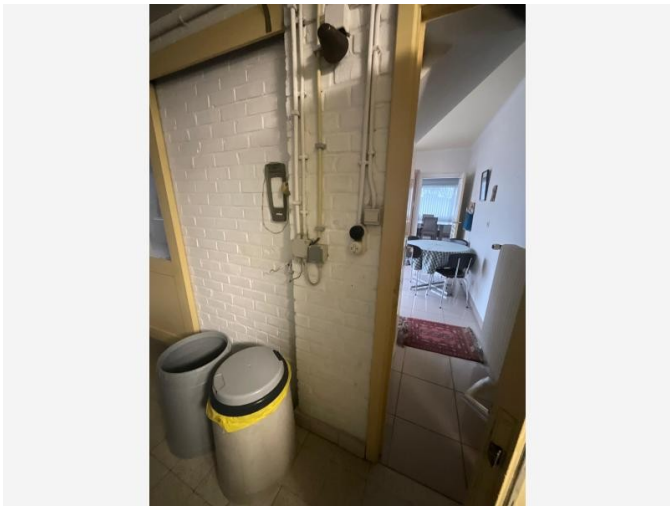
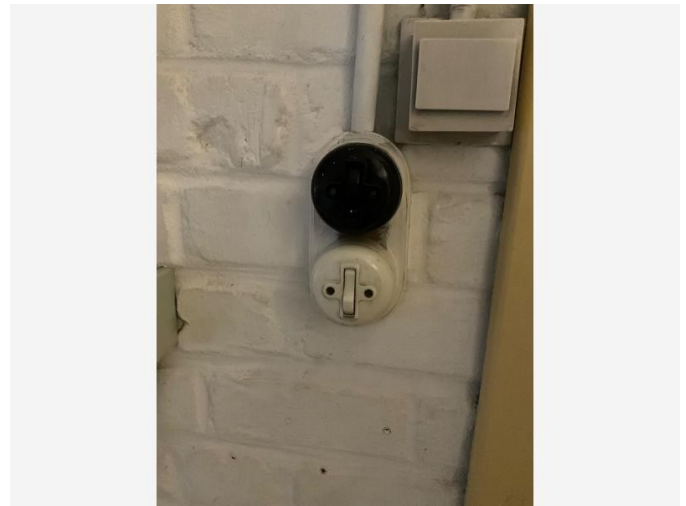
Eindbeoordeling materiaalrisico	Laag materiaalrisico en/of verlaagde kans op vezelvrijgave
---------------------------------	--

Gebondenheid	Categorie 1: hechtgebonden in oorsprong
Asbestsoort (vezeltype)	Crocidoliet aanwezig
Asbestconcentratie	Laag (< 50%)
Afschermingsgraad van het gehele materiaal	Geheel of deels (ook) vrij aan de binnenlucht
Toestand van het materiaal	Onbeschadigd, niet verweerd

Beschrijving	Bakeliet
Omgeving	Binnen
Primaire drager	Communicatie en elektrische infrastructuur en uitrusting
Asbestmateriaal	Plaat, paneel, tablet - Type Bakeliet
Bindmiddel van asbestmateriaal	Kunststof of -hars
Gebondenheid op basis van bindmiddel	Hecht
Hoeveelheid (oppervlakte - dikte - aantal)	• 0,05 m <sup>2</sup> - 0,50 cm - 4 stuks
Totaal volume	0,001 m <sup>3</sup>
Eenvoudig bereikbaar	Ja
Bevestigingswijze	• Geschroefd
Identificatiemethode	Vaststelling zonder monsternamen

Zorgvuldig beheren

- Zorg voor een veilig beheer. Vermijd het beschadigen van het asbestmateriaal. Controleer de toestand jaarlijks op wijzigingen.

- Eenvoudige handelingen: mag via doe-het-zelf of door werknemer(s) met opleidingsattest eenvoudige handelingen  
De toepassing kan worden los geschroefd en in zijn geheel worden verwijderd.

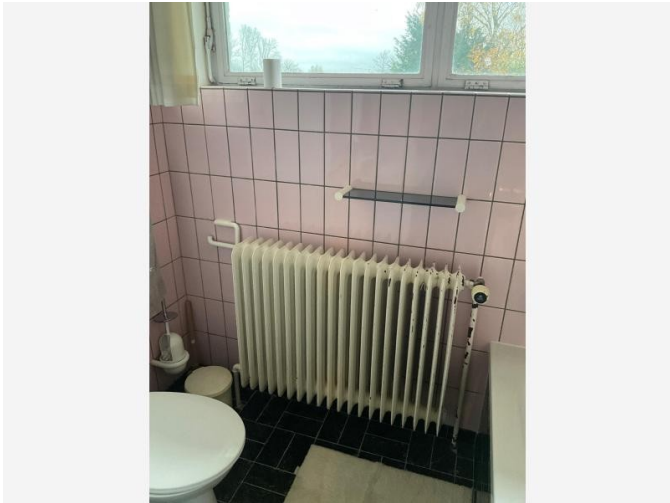
Deze typische wandtegels werden in het verleden vaak met een asbesthoudende lijm vastgemaakt. Bij werken nakijken en eventueel bijkomende staalname uitvoeren.

Identificatiemethode	Redelijk vermoeden
Primaire drager	Binnenwand
(Asbest)materiaal	In-situ afwerkingslagen - Lijm laag
Bindmiddel	Lijm
Gebondenheid bindmiddel	Hecht

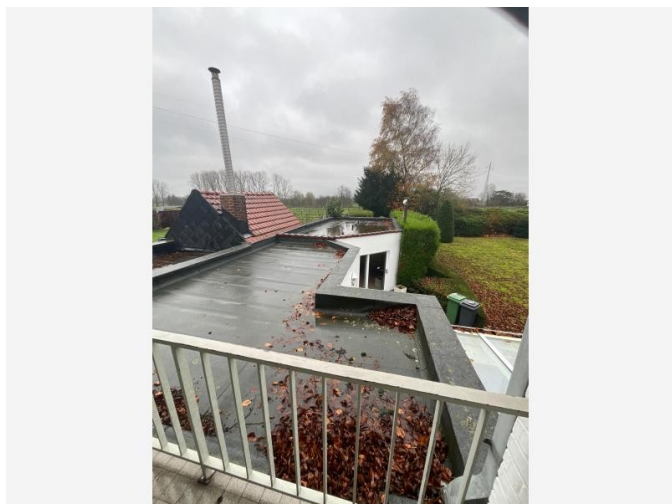
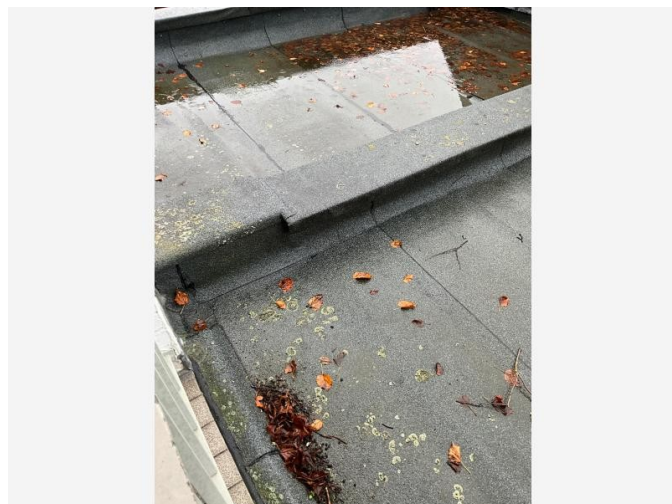
Geen asbest

#	Type	Referentie	Resultaat
10.1	Puntmonster	Mm03	Geen asbest

Beschrijving	Roofing plat dak
Omgeving	Buiten
Primaire drager	Plat dak
Bindmiddel van materiaal	Bitumen (roofing, teer, asfalt)

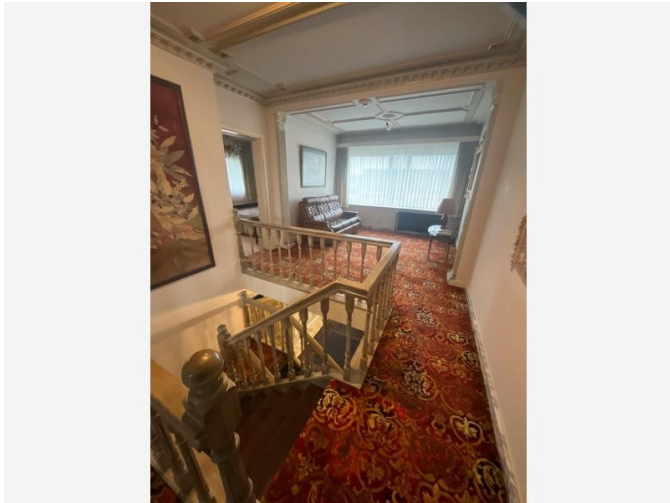
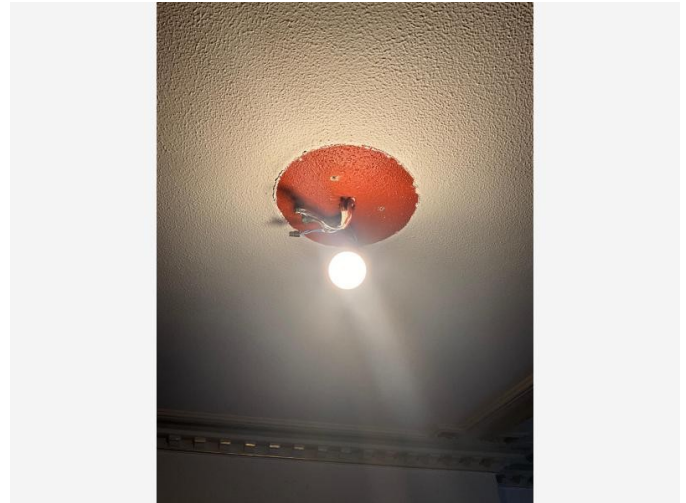
# Fiche 11: Pleisterwerk plafond

Geen asbest

#	Type	Referentie	Resultaat
11.1	Mengmonster	Mm02	Geen asbest

Beschrijving	Pleisterwerk plafond
Omgeving	Binnen
Primaire drager	Plafond

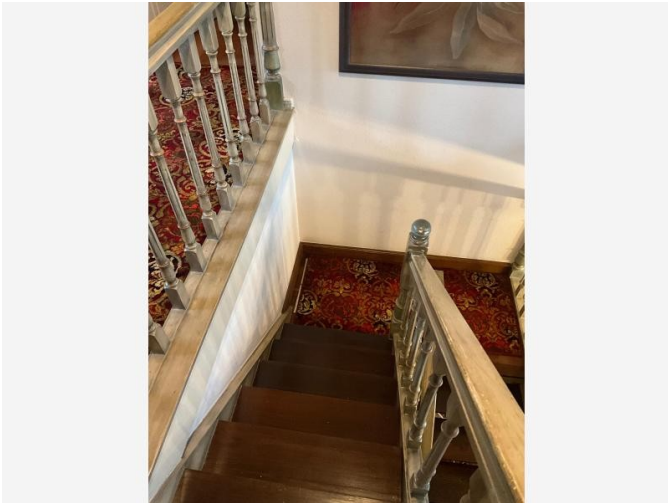
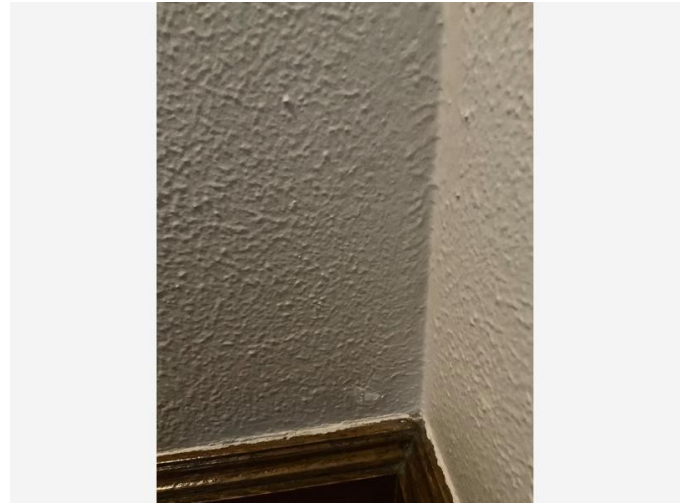
Geen asbest

#	Type	Referentie	Resultaat
12.1	Mengmonster	Mm01	Geen asbest

Beschrijving	Pleisterwerk wanden
Omgeving	Binnen
Primaire drager	Binnenwand
