# Asbestinventarisatetest

Lekkerbeetstraat 6, 8500 Kortrijk

Attestnummer : 20240930-000396.000

## Asbestveilig

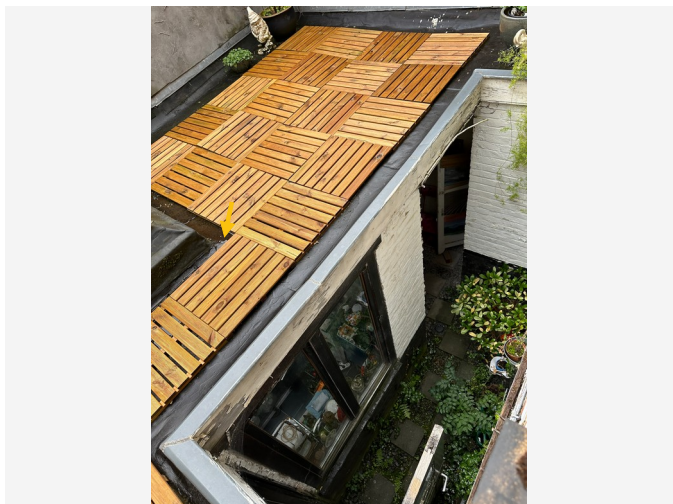
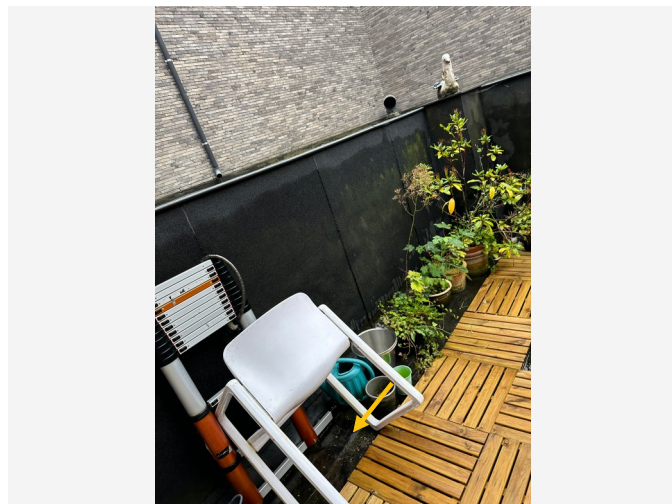
Eindbeoordeling materiaalrisico	Laag materiaalrisico en/of verlaagde kans op vezelvrijgave
---------------------------------	--

Gebondenheid	Categorie 1: hechtgebonden in oorsprong
Asbestsoort (vezeltype)	Alleen chrysotiel
Asbestconcentratie	Laag (< 50%)
Afschermingsgraad van het gehele materiaal	Geheel of deels vrij aan de buitenlucht
Toestand van het materiaal	Licht beschadigd, licht verweerd. Intact calciumsilicaatmateriaal of categorie III 'gebondenheid'

Beschrijving	roofing dakbedekking
Omgeving	Buiten
Primaire drager	Plat dak
Asbestmateriaal	Dak- en gevelbekleding - Roofing
Bindmiddel van asbestmateriaal	Bitumen (roofing, teer, asfalt)
Gebondenheid op basis van bindmiddel	Hecht
Hoeveelheid (oppervlakte - aantal)	<ul style="list-style-type: none"><li>• 16,00 m<sup>2</sup> - 1 stuk</li></ul>
Totale oppervlakte	16,00 m <sup>2</sup>
Eenvoudig bereikbaar	Nee <ul style="list-style-type: none"><li>• Verwijdering tast de bouwkundige integriteit aan.</li></ul>
Bevestigingswijze	<ul style="list-style-type: none"><li>• Verlijmd, ingegoten, versmeerd</li></ul>
Identificatiemethode	Vaststelling zonder monstername  Motivatie: Groot risico op structurele gevolgschade (lekschade, werking installatie,...)
Destructieve handeling voor identificatie	Nee
Opmerking	mogelijk asbestverdachte onderlagen

- Zorg voor een veilig beheer. Vermijd het beschadigen van het asbestmateriaal. Controleer de toestand jaarlijks op wijzigingen.

- Eenvoudige handelingen: enkel door erkend asbestverwijderaar  
Niet via doe-het-zelf verwijderen, kans op breken van materiaal bij wegnemen groot. Enkel door erkend asbestverwijderaar

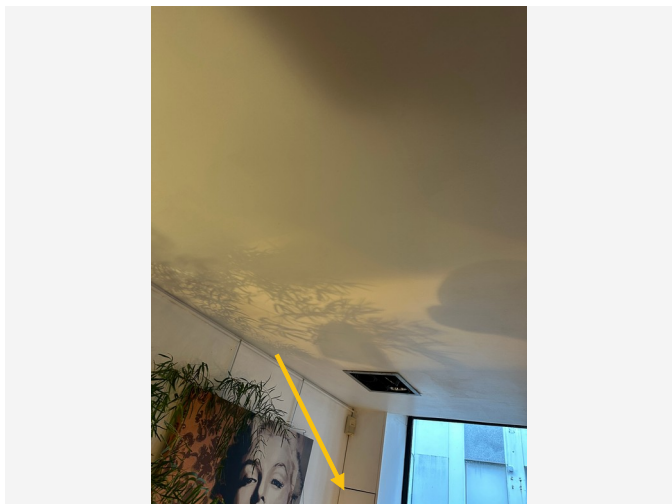
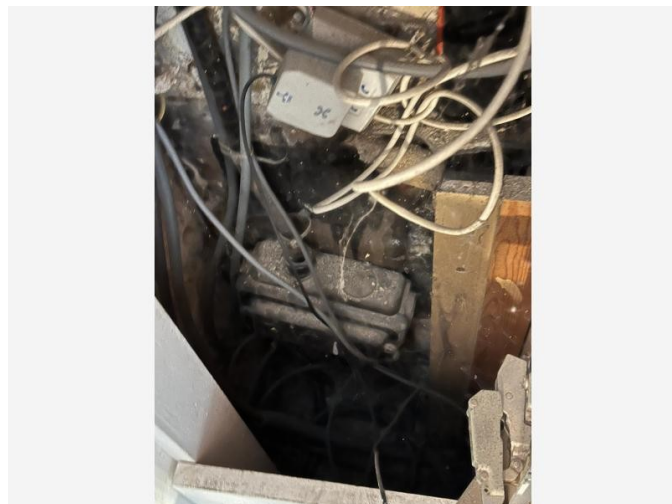
Eindbeoordeling materiaalrisico	Laag materiaalrisico en/of verlaagde kans op vezelvrijgave
---------------------------------	--

Gebondenheid	Categorie 1: hechtgebonden in oorsprong
Asbestsoort (vezeltype)	Crocidoliet aanwezig
Asbestconcentratie	Laag (< 50%)
Afschermingsgraad van het gehele materiaal	Niet stootvaste afscherming
Toestand van het materiaal	Licht beschadigd, licht verweerd. Intact calciumsilicaatmateriaal of categorie III 'gebondenheid'

Beschrijving	bakeliet schakelkasten
Omgeving	Binnen
Primaire drager	Communicatie en elektrische infrastructuur en uitrusting
Asbestmateriaal	Plaat, paneel, tablet - Type Bakeliet
Bindmiddel van asbestmateriaal	Kunststof of -hars
Gebondenheid op basis van bindmiddel	Hecht
Hoeveelheid (oppervlakte - dikte - aantal)	• 0,10 m <sup>2</sup> - 0,50 cm - 1 stuk
Totaal volume	< 0,001 m <sup>3</sup>
Eenvoudig bereikbaar	Ja
Bevestigingswijze	• Geschroefd
Identificatiemethode	Vaststelling zonder monsternamen
Destructieve handeling voor identificatie	Nee
Opmerking	bakeliet schakelkasten

- Zorg voor een veilig beheer. Vermijd het beschadigen van het asbestmateriaal. Controleer de toestand jaarlijks op wijzigingen.

- Eenvoudige handelingen: mag via doe-het-zelf of door werknemer(s) met opleidingsattest eenvoudige handelingen  
In zijn geheel zonder beschadigen

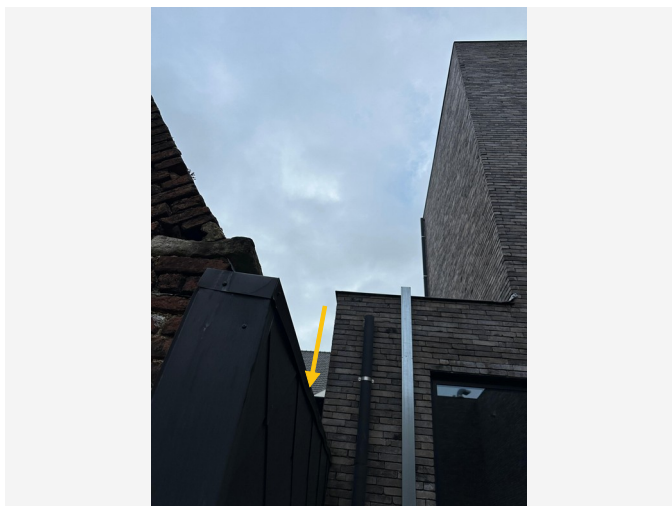
leien gevel nt

na 2011

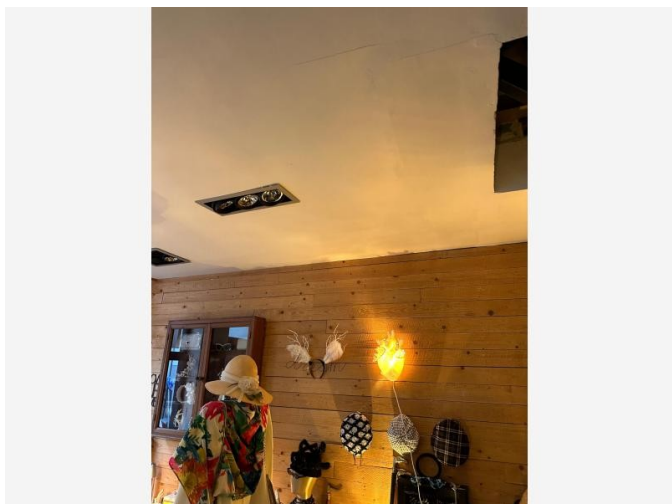
plafond afwerking in pleisterplaat en plaatmaterialen zoals houtvezel en kunststof

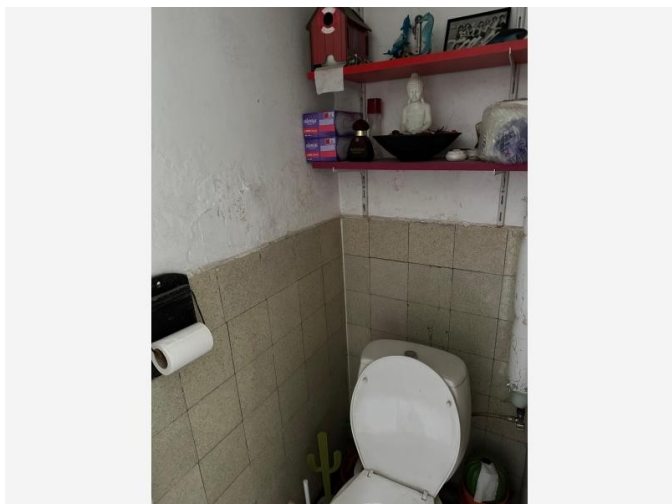
Wandbekleding in tegels van natte ruimtes

Eventuele achterliggende toepassingen zoals lijm niet zichtbaar

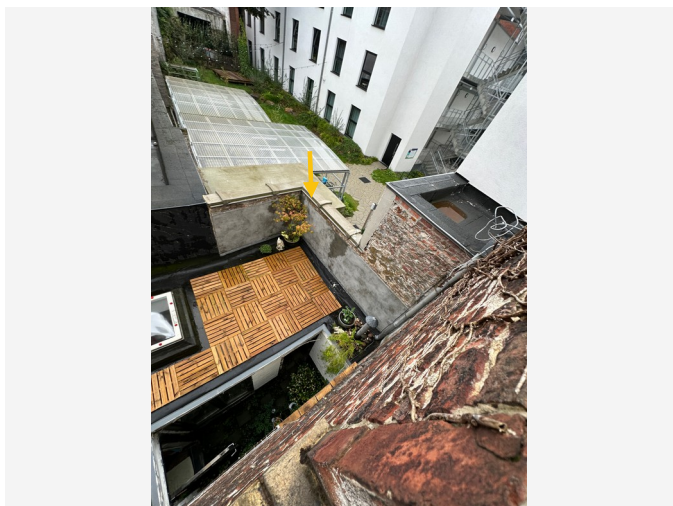
deksteen in beton

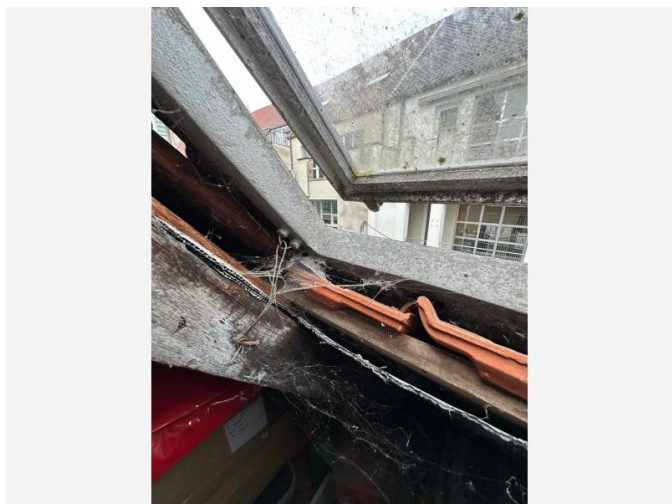
onderdak in zwarte kunststof

Eventuele achterliggende verdoken toepassingen niet zichtbaar

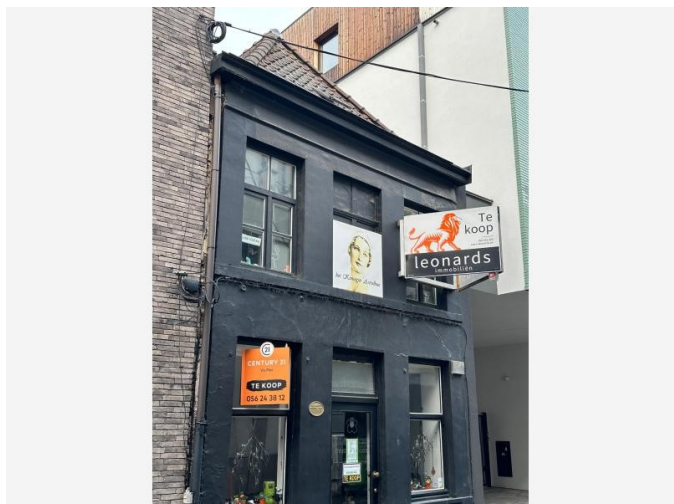
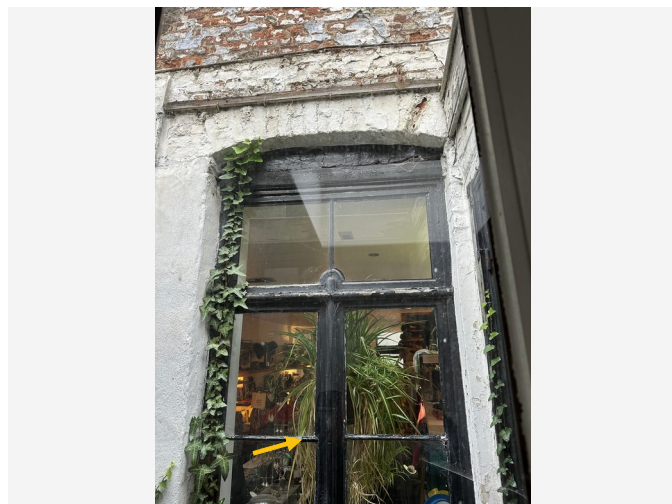
Geen asbest

#	Type	Referentie	Resultaat
8.1	Puntmonster	2	Geen asbest

Beschrijving	mastiek schrijnwerk-glas
Omgeving	Grenst aan binnen- en buitenlucht
Primaire drager	Wandopening verticaal (raam, deur, ...)
Bindmiddel van materiaal	Kitten, mastiek, pasta
Gebondenheid op basis van bindmiddel	Hecht
Hoeveelheid (gewicht - aantal)	<ul style="list-style-type: none"><li>• 3,00 kg - 1 stuk</li></ul>
Totaal gewicht	3,00 kg
Identificatiemethode	Vaststelling met monstername
Destructieve handeling voor identificatie	Nee
Opmerking	niet te wegen, nog in toepassing

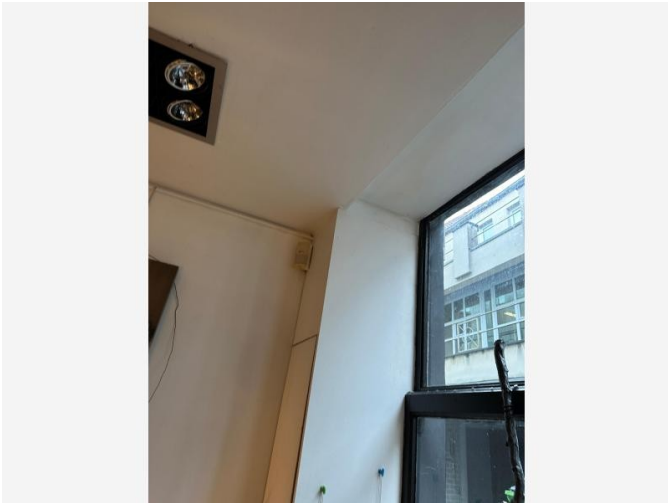
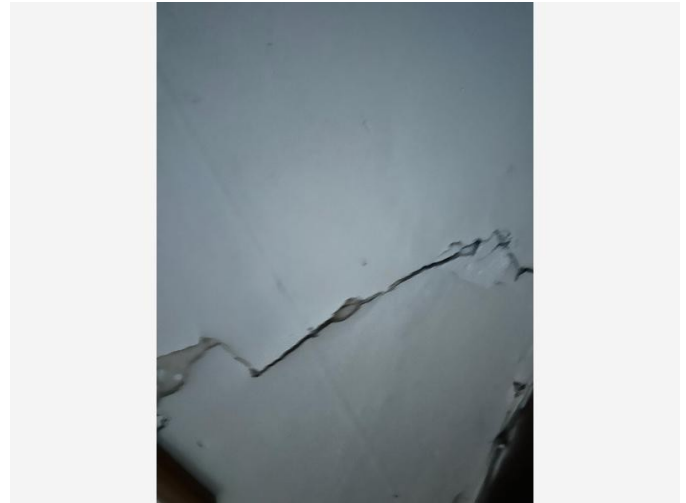
Geen asbest

#	Type	Referentie	Resultaat
9.1	Mengmonster	1	Geen asbest

Beschrijving	pleister muren
Omgeving	Binnen
Primaire drager	Binnenwand
Bindmiddel van materiaal	Gips - kalk
Gebondenheid op basis van bindmiddel	Niet-hechtgebonden
Hoeveelheid (oppervlakte - dikte - aantal)	• 220,00 m <sup>2</sup> - 2,00 cm - 1 stuk
Totaal volume	4,40 m <sup>3</sup>
Identificatiemethode	Vaststelling met monsternamen
Destructieve handeling voor identificatie	Nee
Opmerking	oppervlaktes zijn schattingen
