# Asbestinventarisatetest

St.-Jozefsplein 37, 3980 Tessenderlo-Ham

Attestnummer : 20250127-000246.000

Uitgegeven op : 27.01.2025

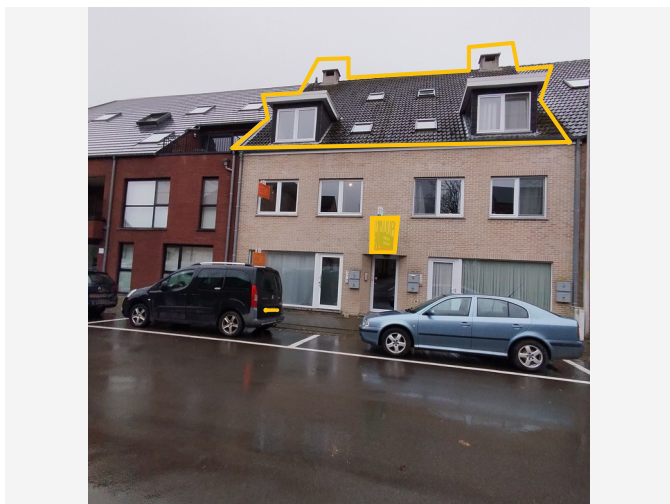
Vrije foto

De dakbedekkingen zullen gecontroleerd en beschreven worden in het asbestattest van de GD.

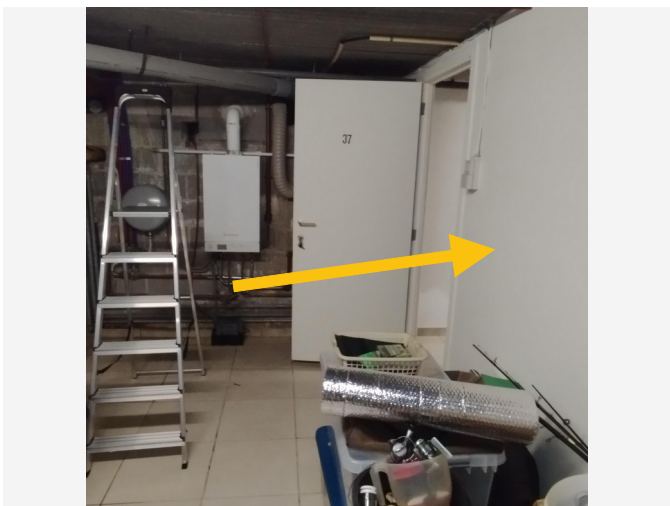
Vrije foto

. Er bevinden zich enkele valse wanden. Het is niet duidelijk of er pleisterwerk of andere asbest-verdachte materialen aanwezig zijn achter deze valse wanden, het is aangewezen om bijkomend onderzoek uit te voeren bij werken.

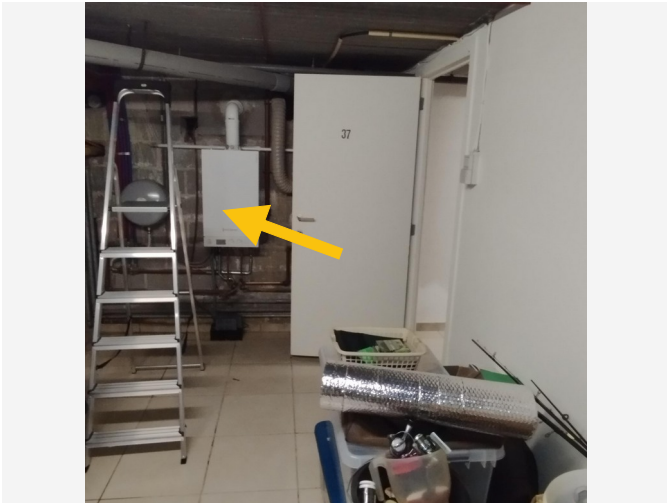
Vrije foto

De cv-ketel van het merk Viessmann is van het bouwjaar 2016 en is dus niet asbest-verdacht.

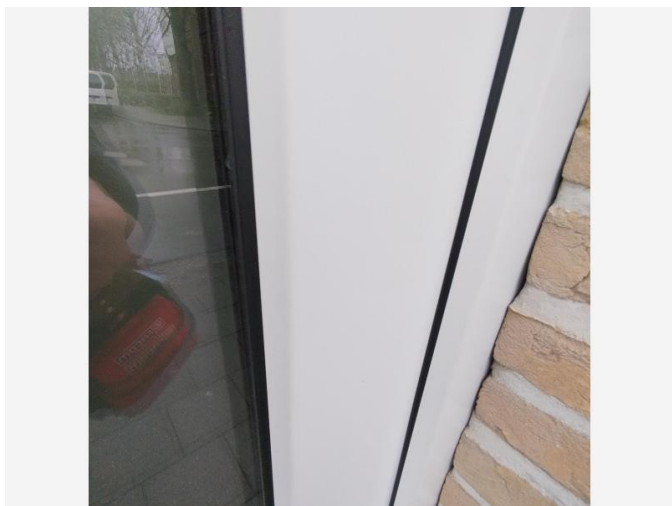
Vrije foto

De dichting werd gecontroleerd en als niet-asbesthoudend beschouwd.

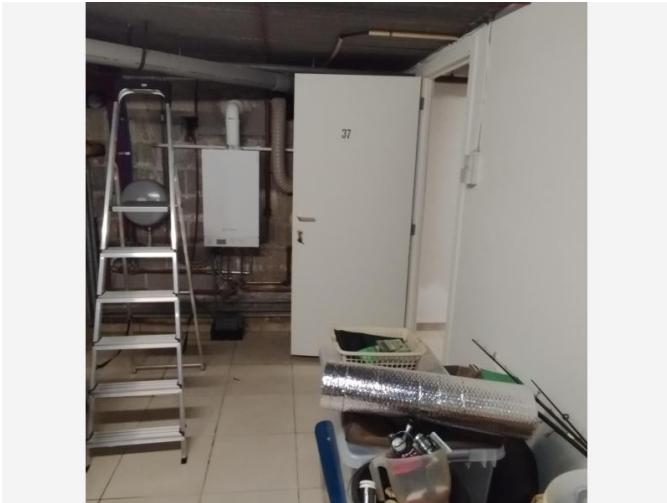
Vrije foto

Het plafond is vervaardigd uit beton en word volgens expertise als niet asbest-verdacht beschouwd.

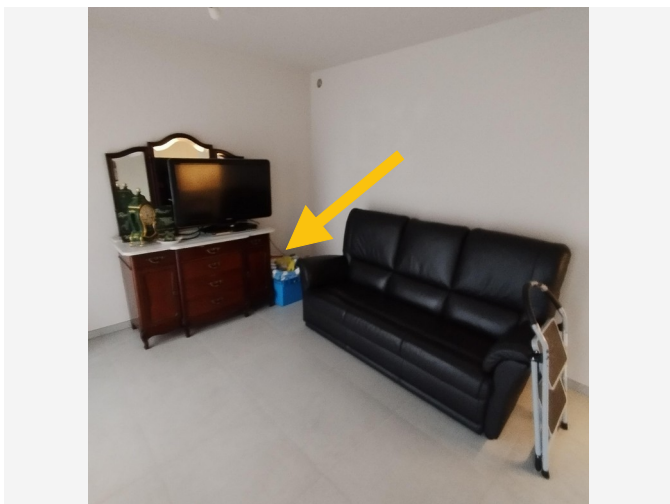
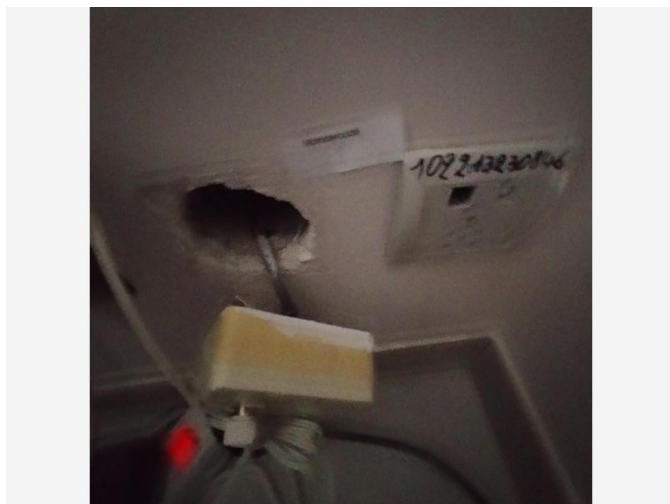
Geen asbest

#	Type	Referentie	Resultaat
6.1	Mengmonster	1	Geen asbest

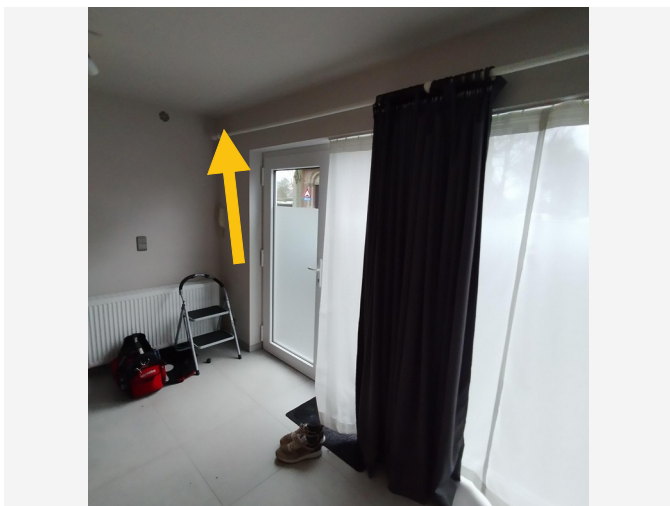
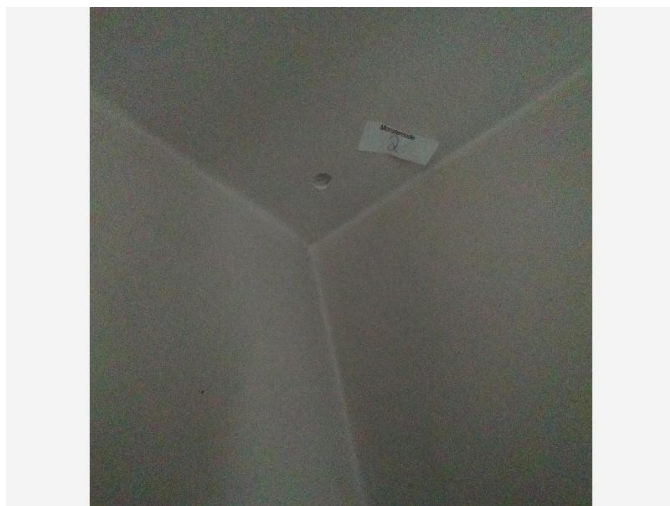
## Fiche 7: Plafondpleister

Geen asbest

#	Type	Referentie	Resultaat
7.1	Mengmonster	2	Geen asbest
