Asbestinventarisatetest

Hoge Akker 4, 2930 Brasschaat

Attestnummer : 20241211-000513.000

Uitgegeven op : 11.12.2024

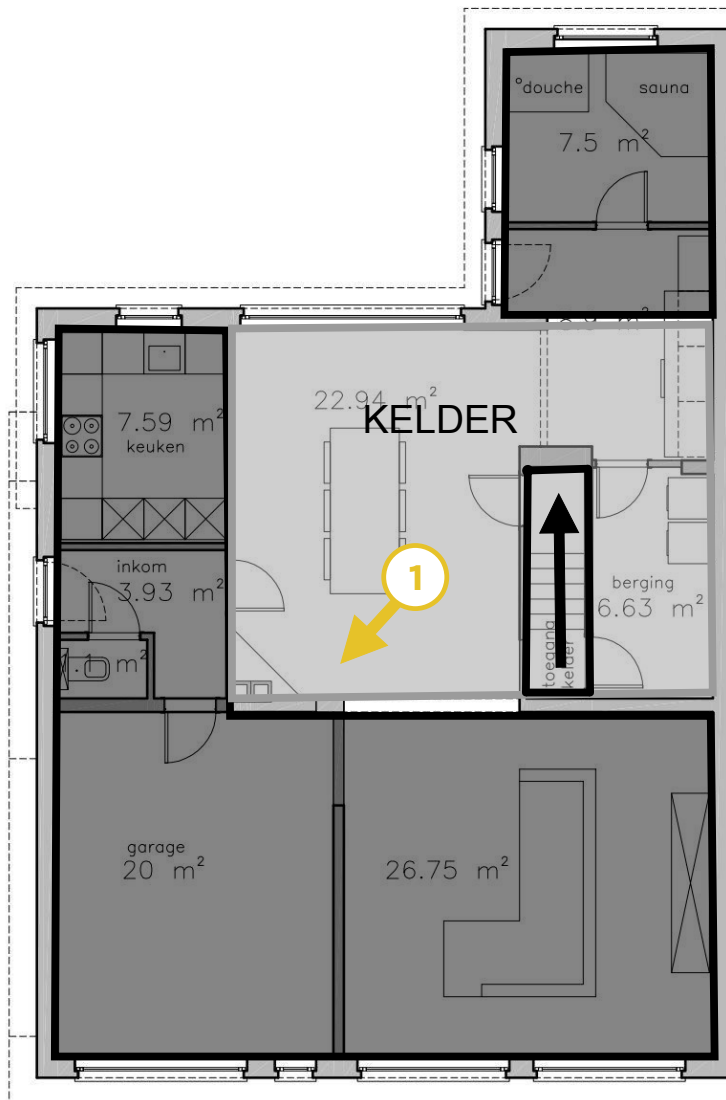
Plan 1.1: Grondplan -1

Beschrijving	Type	Actie
1. Elektriciteitsmeter	Asbestmateriaal	Zorgvuldig beheren

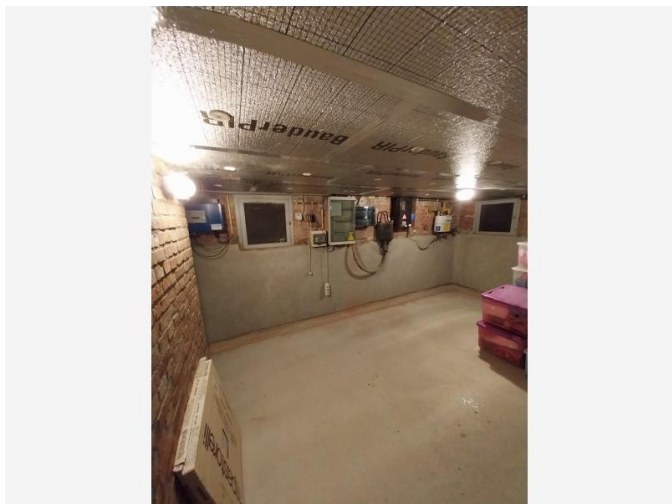
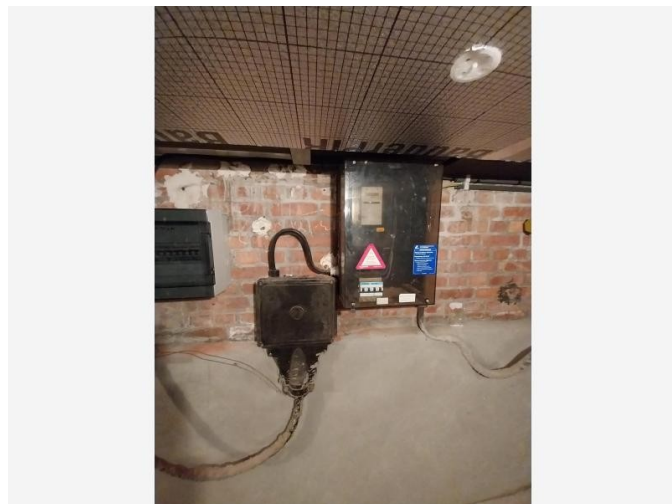
Het asbestmateriaal valt onder de mijlpaal van 2040.

Eindbeoordeling materiaalrisico	Zeer laag materiaalrisico en/of zeer lage kans op vezelvrijgave
---------------------------------	---

Gebondenheid	Categorie 1: hechtgebonden in oorsprong
Asbestsoort (vezeltype)	Crocidoliet aanwezig
Asbestconcentratie	Laag (< 50%)
Afschermingsgraad van het gehele materiaal	Niet stootvaste afscherming
Toestand van het materiaal	Onbeschadigd, niet verweerd

Beschrijving	Elektriciteitsmeter
Omgeving	Binnen
Primaire drager	Binnenwand
Asbestmateriaal	Plaat, paneel, tablet - Type Bakeliet
Bindmiddel van asbestmateriaal	Kunststof of -hars
Gebondenheid op basis van bindmiddel	Hecht
Hoeveelheid (oppervlakte - dikte - aantal)	• 0,50 m ² - 20,00 cm - 1 stuk
Totaal volume	0,10 m ³
Eenvoudig bereikbaar	Ja
Bevestigingswijze	• Geschroefd
Identificatiemethode	Vaststelling zonder monstername
Destructieve handeling voor identificatie	Nee

- Zorg voor een veilig beheer. Vermijd het beschadigen van het asbestmateriaal. Controleer de toestand jaarlijks op wijzigingen.

- Eenvoudige handelingen: mag via doe-het-zelf of door werknemer(s) met opleidingsattest eenvoudige handelingen
Voorzichtig handmatig losschroeven zonder te beschadigen en afvoeren als asbesthoudend afval. Zorg voor gepaste persoonlijke beschermingsmiddelen: minimaal FFP3 mondkapje.

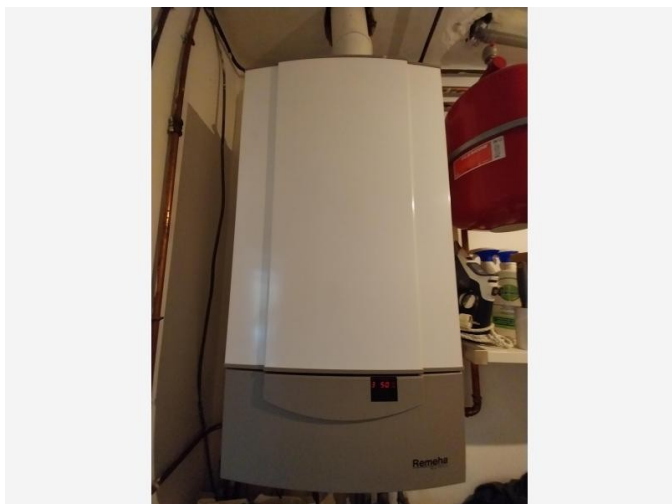
De ketel van het merk Remeha type Quinta 35 c, bouwjaar 2009 dateert van na 2001 en is bij gevolg vrij van asbesthoudende materialen.

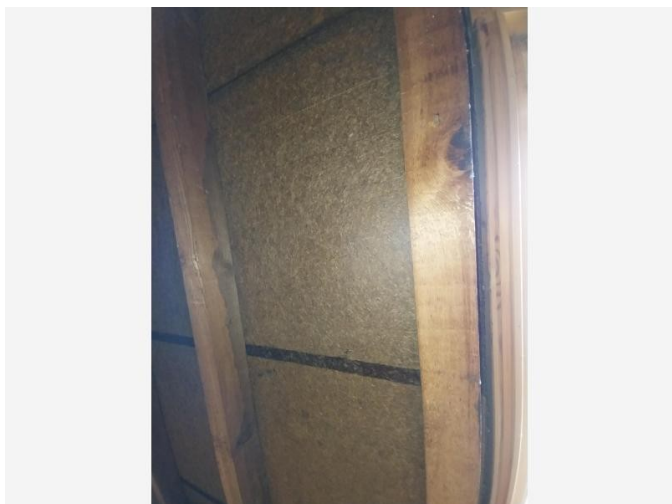
Het zadeldak is vernieuwd in 2002, waarbij het onderdak opnieuw geïnstalleerd is. Deze is bij gevolg niet-asbestverdacht.

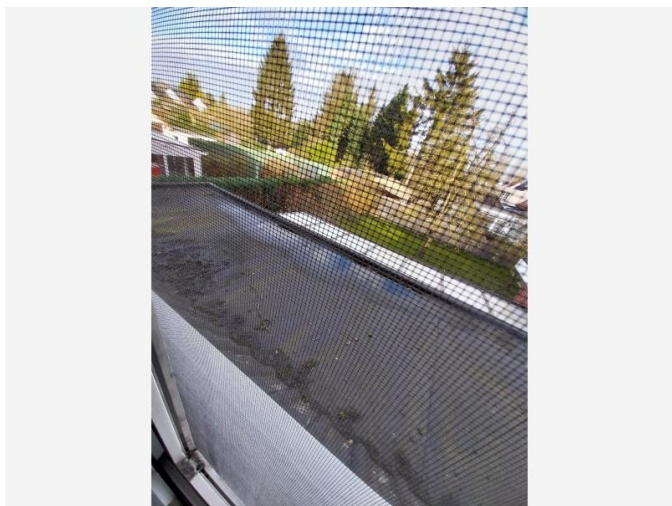
De isolatie van het plat dak is vernieuwd in 2002, waarbij de roofing opnieuw geïnstalleerd is. Deze is bij gevolg niet-asbestverdacht.

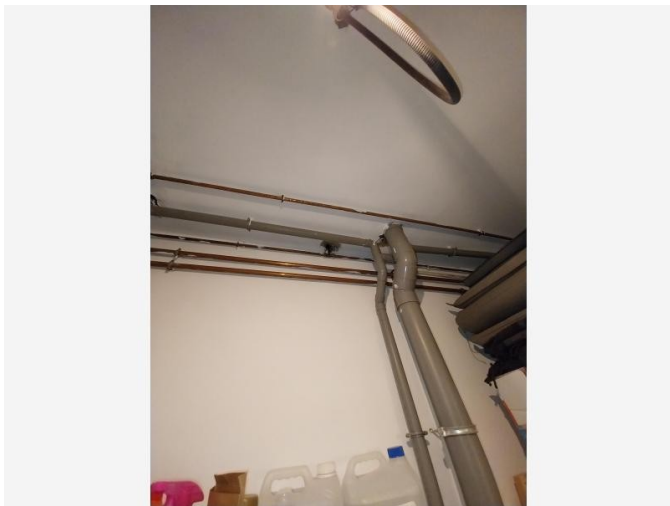
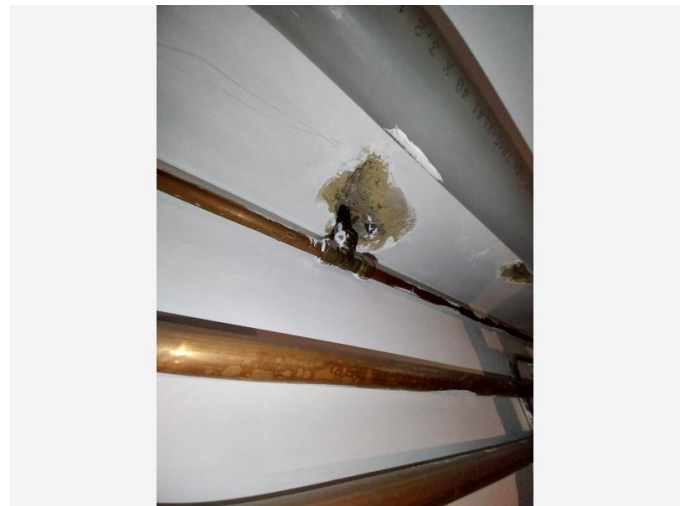
Fiche 5: Pleister plafonds

Geen asbest

#	Type	Referentie	Resultaat
5.1	Mengmonster	A2 Pleister plafonds	Geen asbest

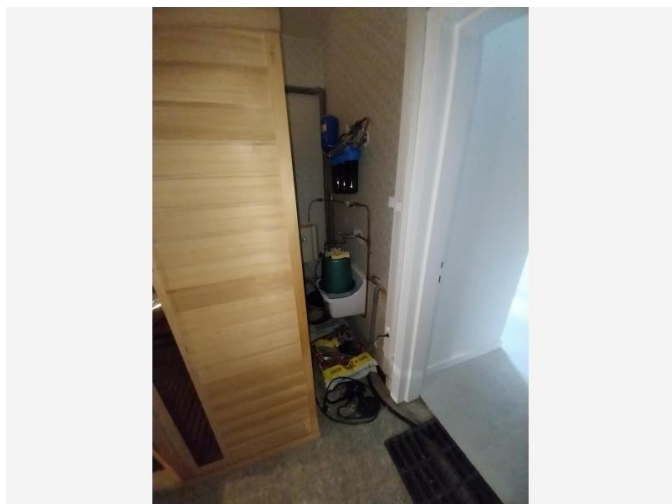
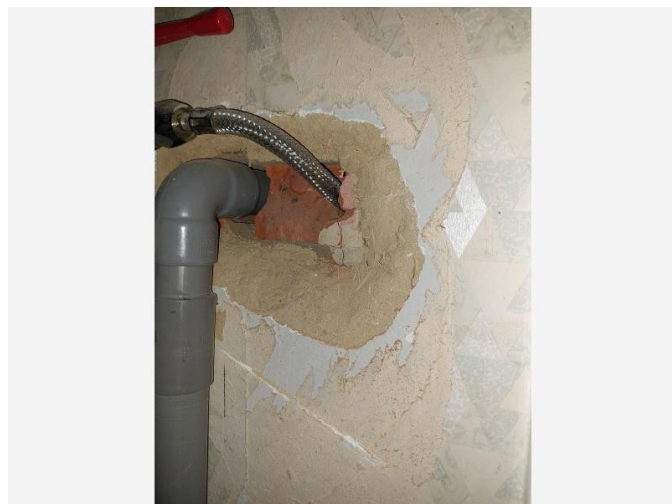
Geen asbest

#	Type	Referentie	Resultaat
6.1	Mengmonster	A1 Pleister muren	Geen asbest
