Asbestinventarisatetest

Karenberg 23, 1932 Zaventem

Attestnummer : 20241107-000058.000

Uitgegeven op : 07.11.2024

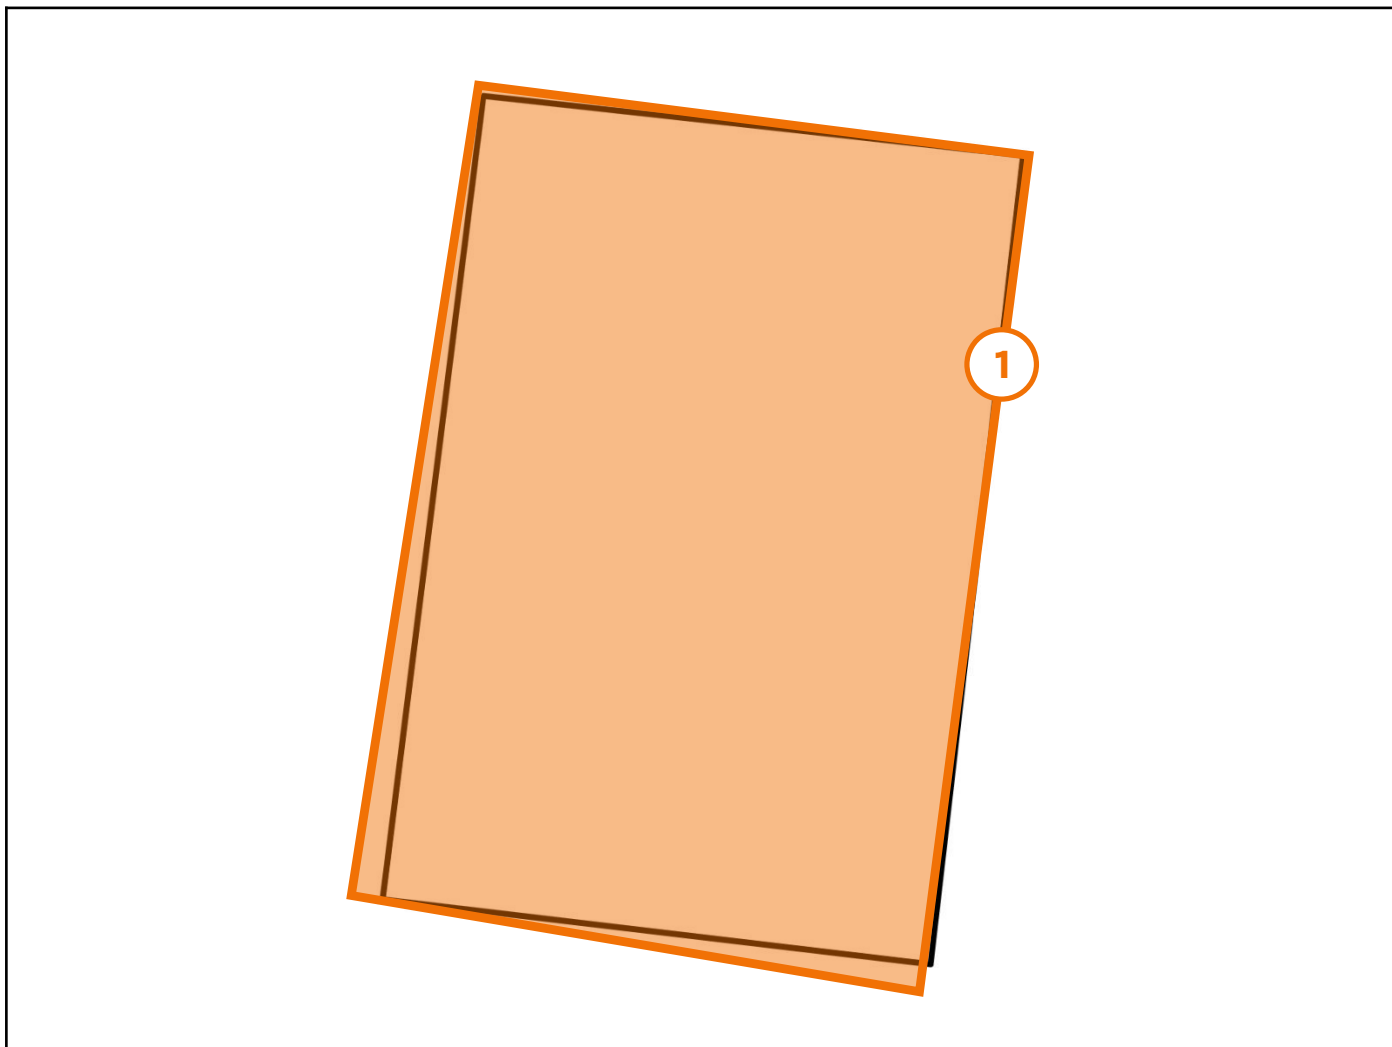
Plan 1.1: Hoofdgebouw plan

Beschrijving	Type	Actie
1. leiendak	Asbestmateriaal	Verwijderen

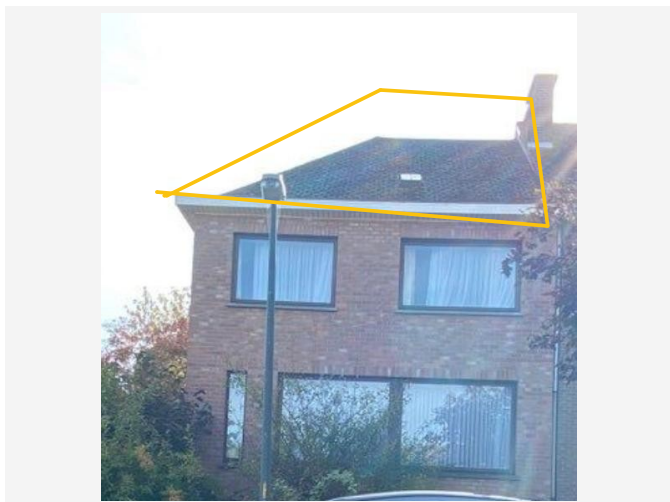
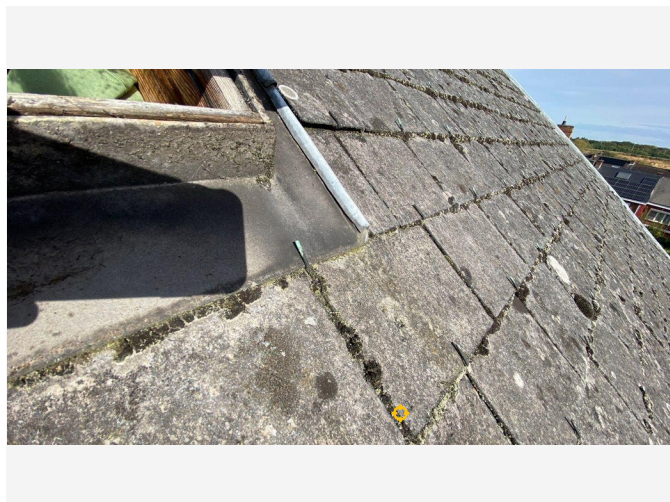
Het asbestmateriaal valt onder de mijlpaal van 2034.

Eindbeoordeling materiaalisico	Laag materiaalisico en/of verlaagde kans op vezelvrijgave
--------------------------------	---

Gebondenheid	Categorie 1: hechtgebonden in oorsprong
Asbestsoort (vezeltype)	Alleen chrysotiel
Asbestconcentratie	Laag (< 50%)
Afschermingsgraad van het gehele materiaal	Geheel of deels (ook) vrij aan binnenluchtstromen
Toestand van het materiaal	Licht beschadigd, licht verweerd. Intact calciumsilicaatmateriaal of categorie III 'gebondenheid'

#	Type	Referentie	Resultaat
1.1	Puntmonster	8459069 M	Chrysotiel

Beschrijving	leiendak
Omgeving	Grenst aan binnen- en buitenlucht
Primaire drager	Schuin dak
Asbestmateriaal	Dak- en gevelbekleding - Lei, shingle
Bindmiddel van asbestmateriaal	Cement
Gebondenheid op basis van bindmiddel	Hecht
Hoeveelheid (oppervlakte - aantal)	<ul style="list-style-type: none">• 60,00 m² - 1 stuk
Totale oppervlakte	60,00 m ²
Eenvoudig bereikbaar	Ja
Bevestigingswijze	<ul style="list-style-type: none">• Geklemd• Geschroefd• Genageld, geniet• Onbekend
Identificatiemethode	Vaststelling met monsternamen
Destructieve handeling voor identificatie	Nee
Opmerking	Hoeveelheden dienen steeds ter plaatse te worden gecontroleerd.

Verwijderen

- Zorg voor een veilig beheer. Vermijd het beschadigen van het asbestmateriaal. Controleer de toestand jaarlijks op wijzigingen.
- Verwijder dit asbestmateriaal zo snel mogelijk. Volg de toestand goed op.
- Hemelwater dat afspoelt van asbestcement daken of gevels kan asbestdeeltjes bevatten. Gebruik het enkel voor gesloten circuits (bv. spoelen toiletten). Reinig na het vervangen van het dak of de gevel de dakgoten en regenwaterput of -ton om asbesthoudend sediment of slib te verwijderen

- Eenvoudige handelingen: mag via doe-het-zelf of door werknemer(s) met opleidingsattest eenvoudige handelingen
De techniek van de eenvoudige handelingen mag worden toegepast bij de verwijdering van hechtgebonden asbest die niet beschadigd is of waarbij er geen vrije vezels zichtbaar zijn en waarbij verwijdering geen aanleiding geeft tot een wijziging van de toestand en indien kan voldaan worden aan de andere voorwaarden voor het gebruik van deze techniek.

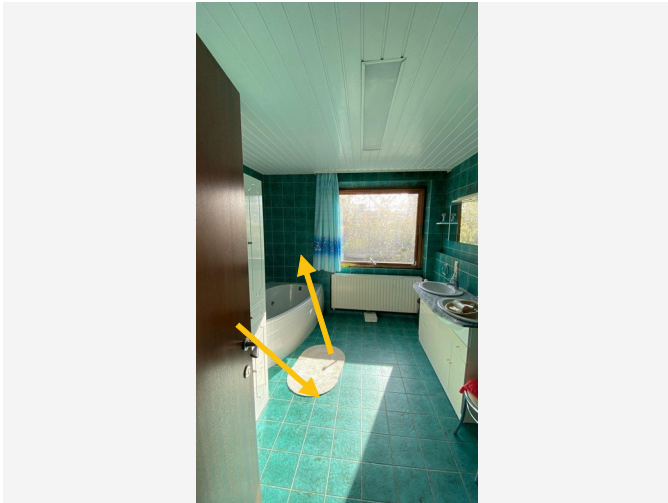
Vrije foto

De tegellijm van faiencetegels kunnen eventueel asbest bevatten. Monsternamen zijn niet mogelijk zonder de tegels te beschadigen. Ik adviseer om monsters te laten nemen bij werkzaamheden.

Identificatiemethode	Redelijk vermoeden
Primaire drager	Binnenwand
(Asbest)materiaal	In-situ afwerkingslagen - Lijm laag
Bindmiddel	Lijm
Gebondenheid bindmiddel	Hecht

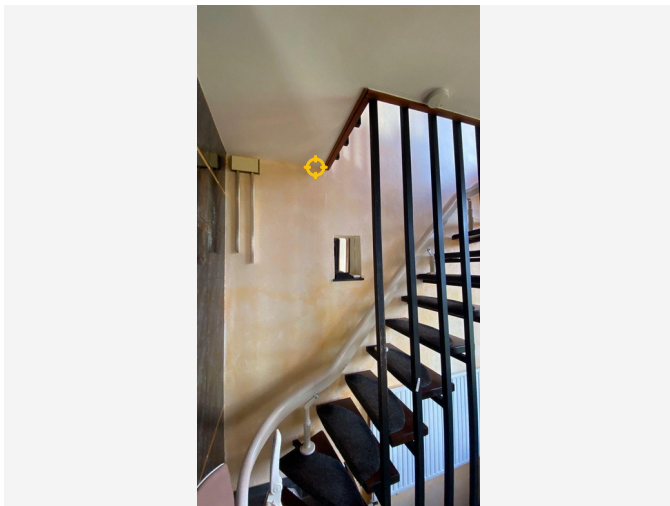
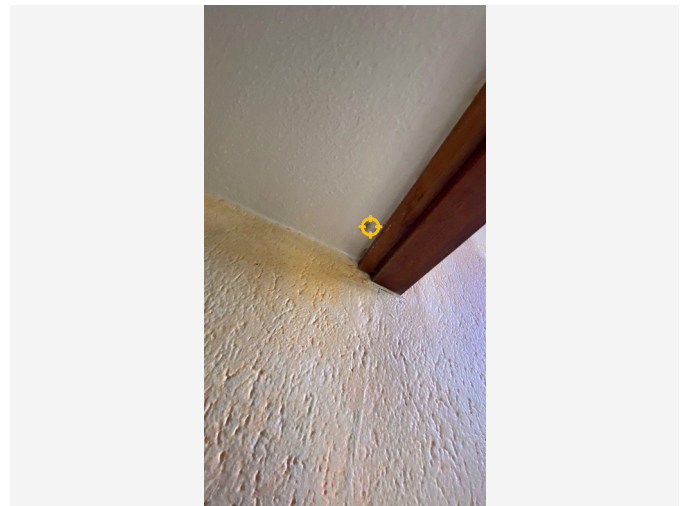
Fiche 3: pleisterwerk plafond

Geen asbest

#	Type	Referentie	Resultaat
3.1	Mengmonster	MO-01	Geen asbest

Beschrijving	pleisterwerk plafond
Omgeving	Binnen
Primaire drager	Plafond
Bindmiddel van materiaal	Gips - kalk
Gebondenheid op basis van bindmiddel	Niet-hechtgebonden
Hoeveelheid (oppervlakte - dikte - aantal)	• 120,00 m ² - 1,00 cm - 1 stuk
Totaal volume	1,20 m ³
Identificatiemethode	Vaststelling met monstername
Destructieve handeling voor identificatie	Nee
Opmerking	Hoeveelheden dienen steeds ter plaatse te worden gecontroleerd.

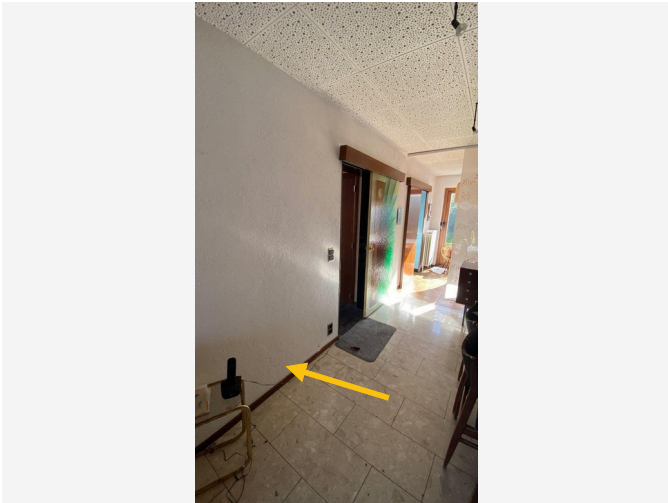
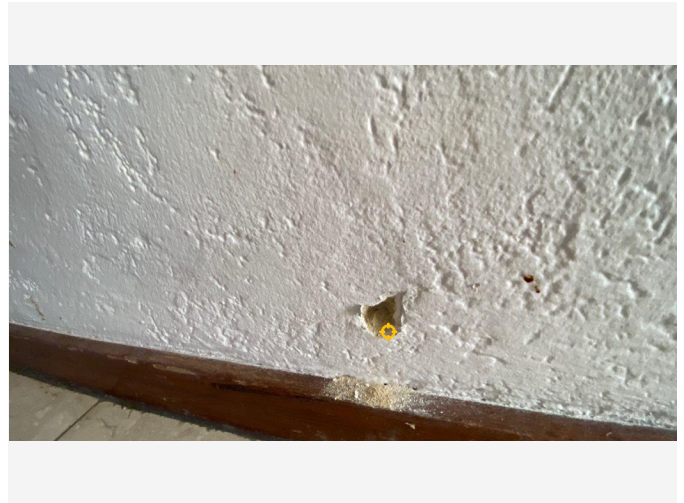
Fiche 4: Pleisterwerk muur

Geen asbest

#	Type	Referentie	Resultaat
4.1	Mengmonster	8459068 M	Geen asbest

Beschrijving	Pleisterwerk muur
Omgeving	Binnen
Primaire drager	Binnenwand
Bindmiddel van materiaal	Gips - kalk
Gebondenheid op basis van bindmiddel	Niet-hechtgebonden
Hoeveelheid (oppervlakte - dikte - aantal)	• 200,00 m ² - 1,00 cm - 1 stuk
Totaal volume	2,00 m ³
Identificatiemethode	Vaststelling met monsternamen
Destructieve handeling voor identificatie	Nee
Opmerking	Hoeveelheden dienen steeds ter plaatse te worden gecontroleerd.
