Asbestinventarisatetest

Gidsenlaan 96, 9990 Maldegem

Attestnummer : 20231004-000205.000

Niet-asbestveilig

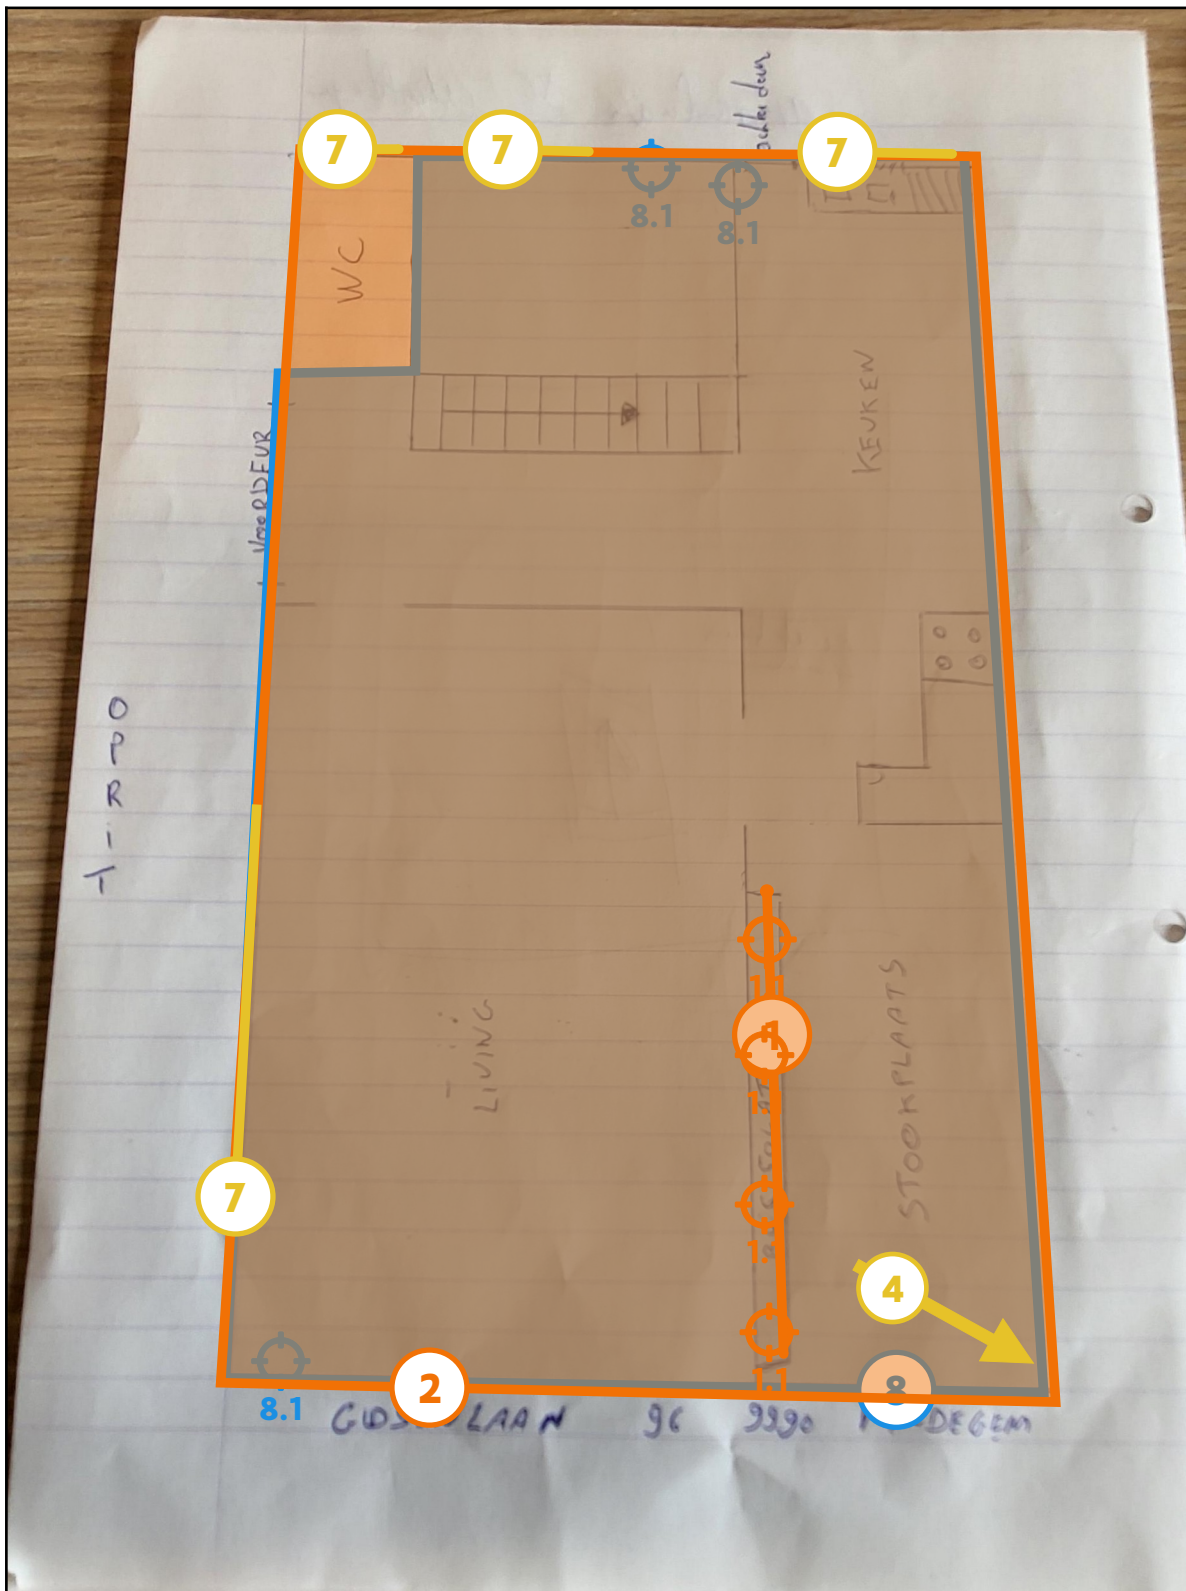
Plan 1.1: 20231002_161123

1. buisisolatie	Asbestmateriaal	Verwijderen
1.1 Code: M2	Mengmonster	-
2. dakleien	Asbestmateriaal	Verwijderen
4. electriciteitskast	Asbestmateriaal	Zorgvuldig beheren
7. venstertabletten asbestcement	Asbestmateriaal	Zorgvuldig beheren
8. pleister muur	Geen asbest	-
8.1 Code: M1	Mengmonster	-

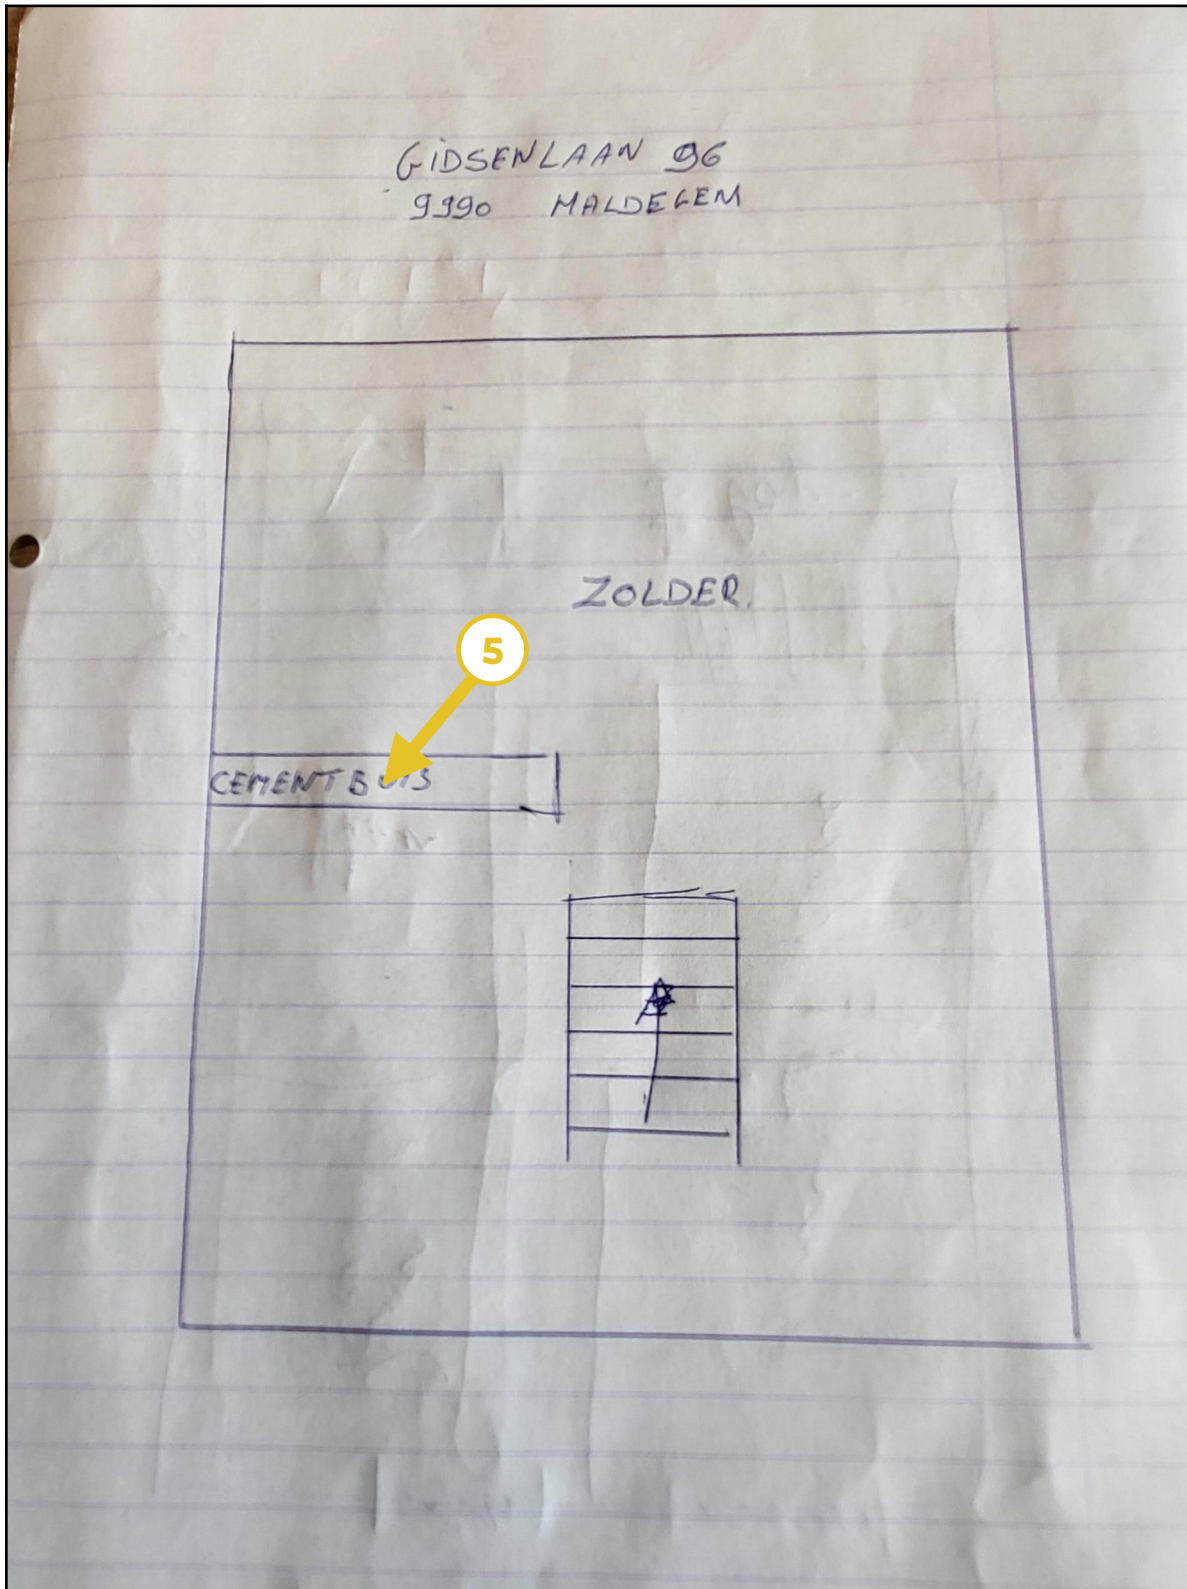
Plan 1.3: 20231002_161137

5. asbestcementbuis

Asbestmateriaal

Zorgvuldig beheren

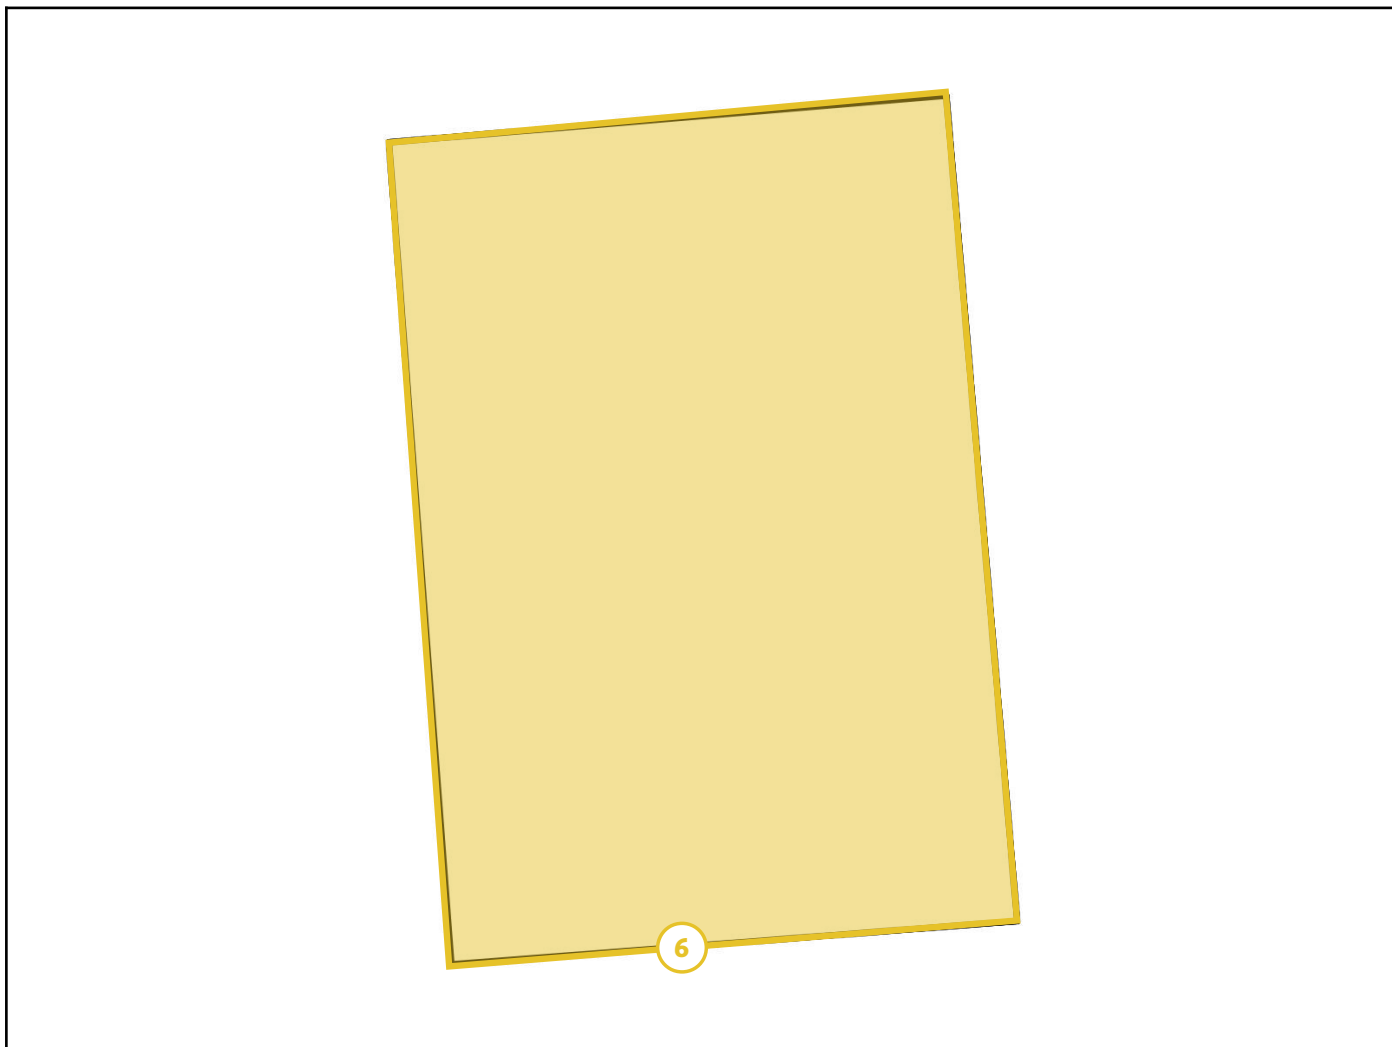
Plan 1.4: Hoofdgebouw plan

Beschrijving	Type	Actie
6. onderdak	Asbestmateriaal	Zorgvuldig beheren

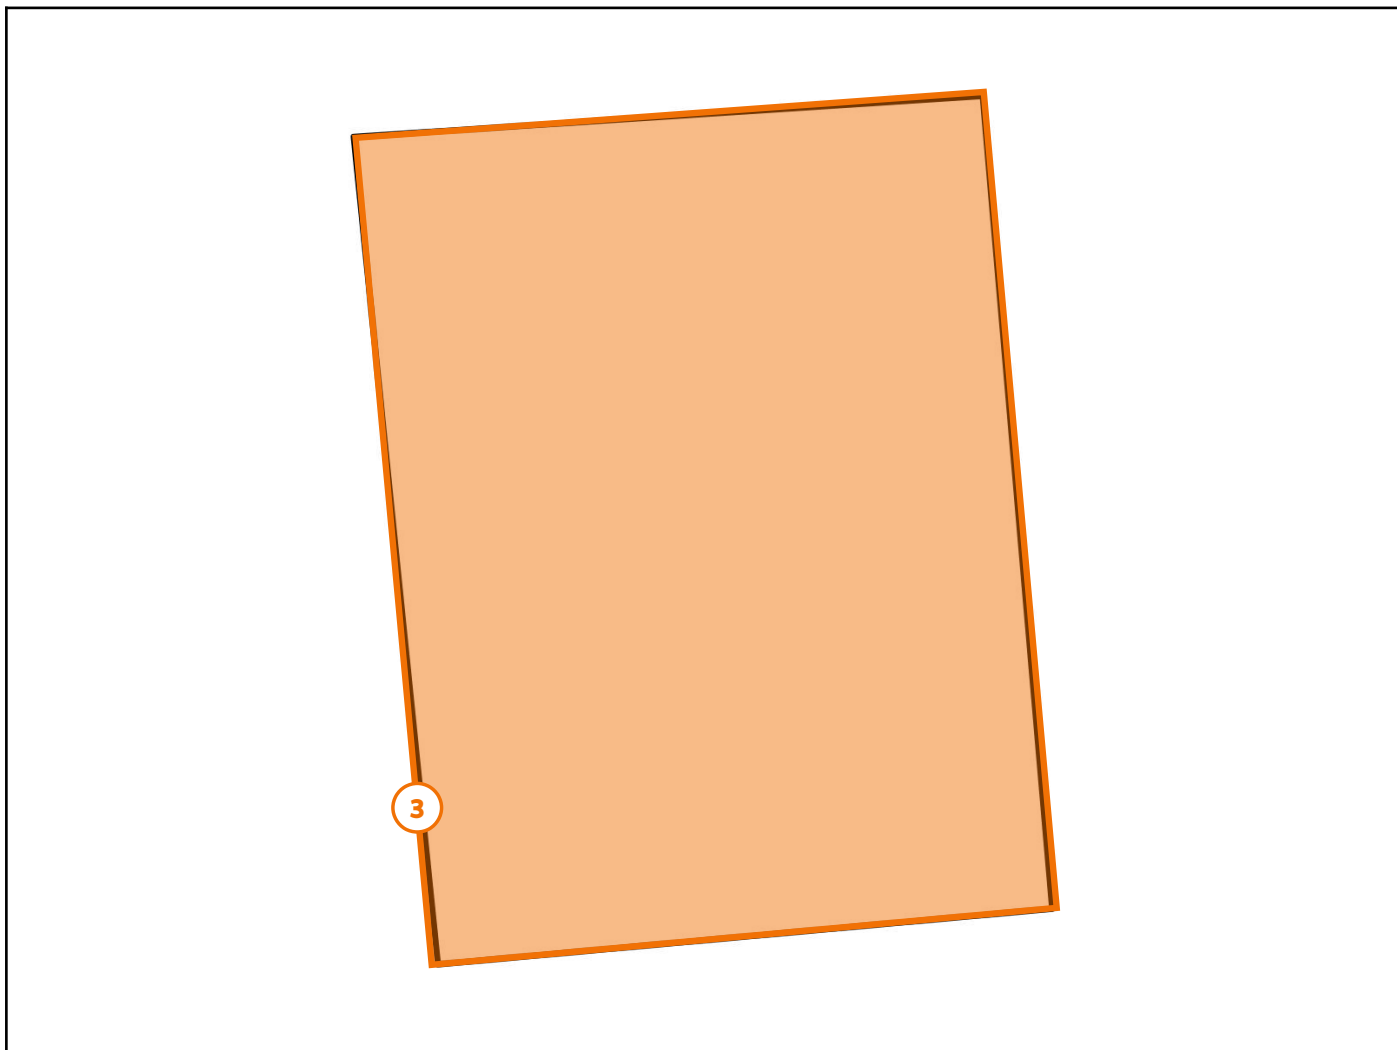
Plan 2.1: Bijgebouw plan

Beschrijving	Type	Actie
3. Golfplaat	Asbestmateriaal	Verwijderen

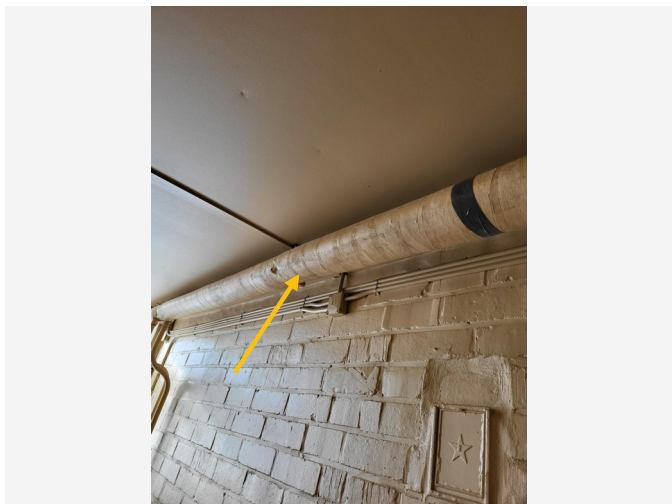
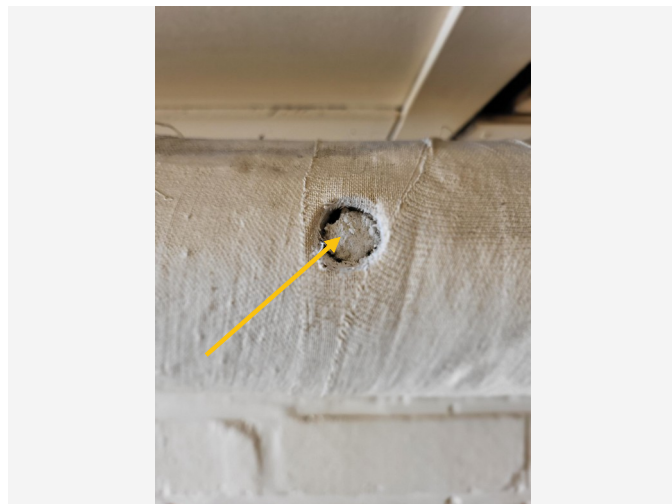
Het asbestmateriaal valt onder de mijlpaal van 2034.

Eindbeoordeling materiaalrisico	Laag materiaalrisico en/of verlaagde kans op vezelvrijgave
---------------------------------	--

Gebondenheid	Categorie 2: niet-hechtgebonden met matrix
Asbestsoort (vezeltype)	Amfibool aanwezig, uitgezonderd crocidoliet
Asbestconcentratie	Laag (< 50%)
Afschermingsgraad van het gehele materiaal	Geheel of deels (ook) vrij aan de binnenlucht
Toestand van het materiaal	Onbeschadigd, niet verweerd

#	Type	Referentie	Resultaat
1.1	Mengmonster	M2	Amosiet

Beschrijving	buisisolatie
Omgeving	Binnen
Primaire drager	Sanitaire infrastructuur en uitrusting (toe- en afvoer)
Asbestmateriaal	In-situ afwerkingslagen - Thermische isolatie
Bindmiddel van asbestmateriaal	Gips - kalk
Gebondenheid op basis van bindmiddel	Niet-hechtgebonden
Hoeveelheid (lengte - omtrek - dikte - aantal)	<ul style="list-style-type: none"> 5,00 m - 40,00 cm - 1,00 cm - 1 stuk

Verwijderen

- Zorg voor een veilig beheer. Vermijd het beschadigen van het asbestmateriaal. Controleer de toestand jaarlijks op wijzigingen.
- Scherm in afwachting van verwijdering het asbestmateriaal af van luchtstromingen en verstoring: bijvoorbeeld door het te verpakken, te fixeren, af te dekken, signalisatie - afbakening aan te brengen, ...
- Verwijder dit asbestmateriaal zo snel mogelijk. Volg de toestand goed op.

- Hermetische zone (erkend asbestverwijderaars)
Niet hechtgebonden toepassing

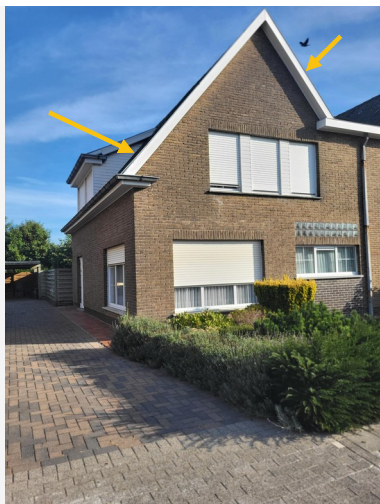
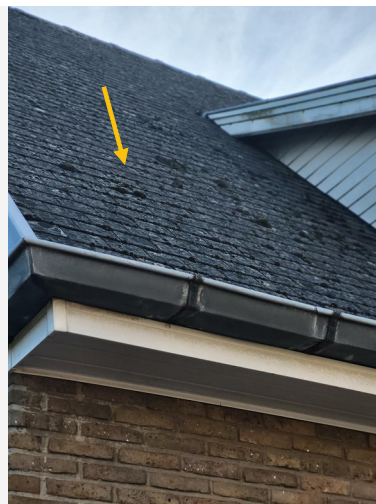
Het asbestmateriaal valt onder de mijlpaal van 2034.

Eindbeoordeling materiaalrisico	Laag materiaalrisico en/of verlaagde kans op vezelvrijgave
---------------------------------	--

Gebondenheid	Categorie 1: hechtgebonden in oorsprong
Asbestsoort (vezeltype)	Crocidoliet aanwezig
Asbestconcentratie	Laag (< 50%)
Afschermingsgraad van het gehele materiaal	Geheel of deels (ook) vrij aan de binnenlucht
Toestand van het materiaal	Onbeschadigd, niet verweerd

Beschrijving	dakleien
Omgeving	Grenst aan binnen- en buitenlucht
Primaire drager	Schuin dak
Asbestmateriaal	Dak- en gevelbekleding - Lei, shingle
Bindmiddel van asbestmateriaal	Cement
Gebondenheid op basis van bindmiddel	Hecht
Hoeveelheid (oppervlakte - aantal)	• 90,00 m ² - 1 stuk
Totale oppervlakte	90,00 m ²
Eenvoudig bereikbaar	Ja
Bevestigingswijze	• Genageld, geniet

Verwijderen

- Zorg voor een veilig beheer. Vermijd het beschadigen van het asbestmateriaal. Controleer de toestand jaarlijks op wijzigingen.
- Hemelwater dat afspoelt van asbestcement daken of gevels kan asbestdeeltjes bevatten. Gebruik het enkel voor gesloten circuits (bv. spoelen toiletten). Reinig na het vervangen van het dak of de gevel de dakgoten en regenwaterput of -ton om asbesthoudend sediment of slib te verwijderen

- Eenvoudige handelingen: mag via doe-het-zelf of door werknemer(s) met opleidingsattest eenvoudige handelingen
Hechtgebonden toepassing

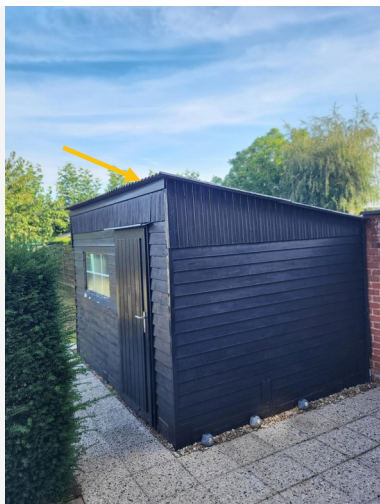
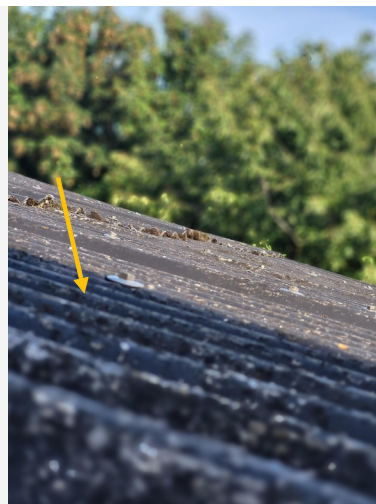
Het asbestmateriaal valt onder de mijlpaal van 2034.

Eindbeoordeling materiaalrisico	Verhoogd materiaalrisico en/of verhoogde kans op vezelvrijgave
---------------------------------	--

Gebondenheid	Categorie 1: hechtgebonden in oorsprong
Asbestsoort (vezeltype)	Crocidoliet aanwezig
Asbestconcentratie	Laag (< 50%)
Afschermingsgraad van het gehele materiaal	Geheel of deels vrij aan de buitenlucht
Toestand van het materiaal	Matig beschadigd, matig verweerd

Beschrijving	Golfplaat
Omgeving	Buiten
Primaire drager	Schuin dak
Asbestmateriaal	Dak- en gevelbekleding - Golfplaat
Bindmiddel van asbestmateriaal	Cement
Gebondenheid op basis van bindmiddel	Hecht
Hoeveelheid (oppervlakte - aantal)	• 12,00 m ² - 1 stuk
Totale oppervlakte	12,00 m ²
Eenvoudig bereikbaar	Ja
Bevestigingswijze	• Geschroefd

[Verwijderen](#)

- Zorg voor een veilig beheer. Vermijd het beschadigen van het asbestmateriaal. Controleer de toestand jaarlijks op wijzigingen.
- Hemelwater dat afspoelt van asbestcement daken of gevels kan asbestdeeltjes bevatten. Gebruik het enkel voor gesloten circuits (bv. spoelen toiletten). Reinig na het vervangen van het dak of de gevel de dakgoten en regenwaterput of -ton om asbesthoudend sediment of slib te verwijderen

- Eenvoudige handelingen: mag via doe-het-zelf of door werknemer(s) met opleidingsattest eenvoudige handelingen
Hechtgebonden toepassing

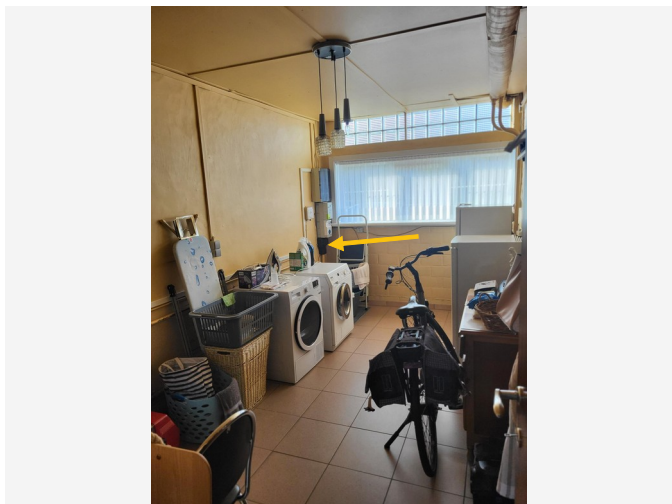
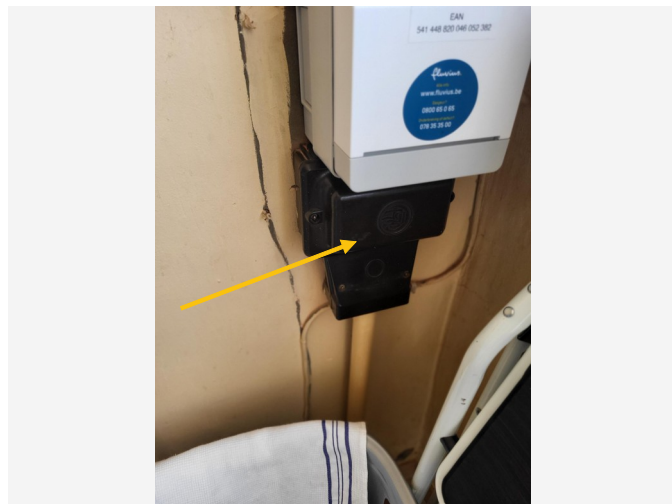
Het asbestmateriaal valt onder de mijlpaal van 2040.

Eindbeoordeling materiaalrisico	Zeer laag materiaalrisico en/of zeer lage kans op vezelvrijgave
---------------------------------	---

Gebondenheid	Categorie 1: hechtgebonden in oorsprong
Asbestsoort (vezeltype)	Crocidoliet aanwezig
Asbestconcentratie	Laag (< 50%)
Afschermingsgraad van het gehele materiaal	Stootvaste afscherming of omkasting
Toestand van het materiaal	Onbeschadigd, niet verweerd

Beschrijving	electriciteitskast
Omgeving	Binnen
Primaire drager	HVAC infrastructuur en uitrusting
Asbestmateriaal	Plaat, paneel, tablet - Type Bakeliet
Bindmiddel van asbestmateriaal	Kunststof of -hars
Gebondenheid op basis van bindmiddel	Hecht
Hoeveelheid (oppervlakte - dikte - aantal)	• 0,25 m ² - 0,20 cm - 1 stuk
Totaal volume	< 0,001 m ³
Eenvoudig bereikbaar	Ja
Bevestigingswijze	• Geschroefd
Identificatiemethode	Vaststelling zonder monsternamen

Zorgvuldig beheren

- Zorg voor een veilig beheer. Vermijd het beschadigen van het asbestmateriaal. Controleer de toestand jaarlijks op wijzigingen.

- Eenvoudige handelingen: mag via doe-het-zelf of door werknemer(s) met opleidingsattest eenvoudige handelingen
Hechtgebonden toepassing

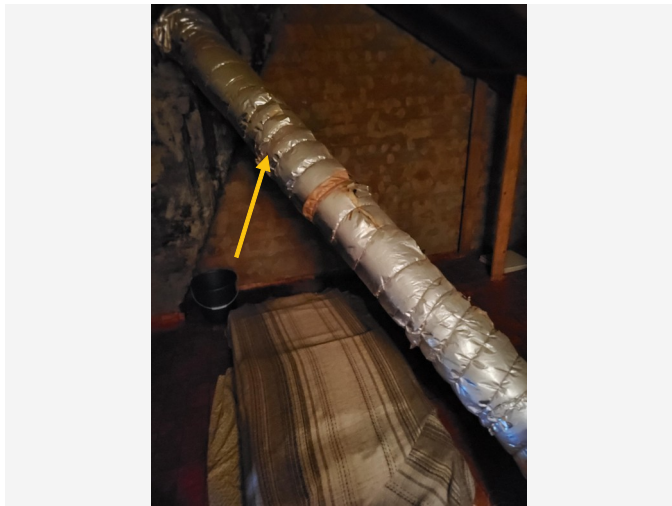
Het asbestmateriaal valt onder de mijlpaal van 2040.

Eindbeoordeling materiaalrisico	Laag materiaalrisico en/of verlaagde kans op vezelvrijgave
---------------------------------	--

Gebondenheid	Categorie 1: hechtgebonden in oorsprong
Asbestsoort (vezeltype)	Crocidoliet aanwezig
Asbestconcentratie	Laag (< 50%)
Afschermingsgraad van het gehele materiaal	Geheel of deels (ook) vrij aan de binnenlucht
Toestand van het materiaal	Onbeschadigd, niet verweerd

Beschrijving	asbestcementbuis
Omgeving	Binnen
Primaire drager	Ruimteverwarming
Asbestmateriaal	Rookgaskanaal
Bindmiddel van asbestmateriaal	Cement
Gebondenheid op basis van bindmiddel	Hecht
Hoeveelheid (lengte - omtrek - dikte - aantal)	<ul style="list-style-type: none">• 3,00 m - 40,00 cm - 0,40 cm - 1 stuk
Totaal volume	0,005 m ³
Eenvoudig bereikbaar	Ja
Bevestigingswijze	<ul style="list-style-type: none">• Verlijmd, ingegoten, versmeerd
Identificatiemethode	Vaststelling zonder monsternamen

Zorgvuldig beheren

- Zorg voor een veilig beheer. Vermijd het beschadigen van het asbestmateriaal. Controleer de toestand jaarlijks op wijzigingen.

- Eenvoudige handelingen: mag via doe-het-zelf of door werknemer(s) met opleidingsattest eenvoudige handelingen
Hechtgebonden toepassing

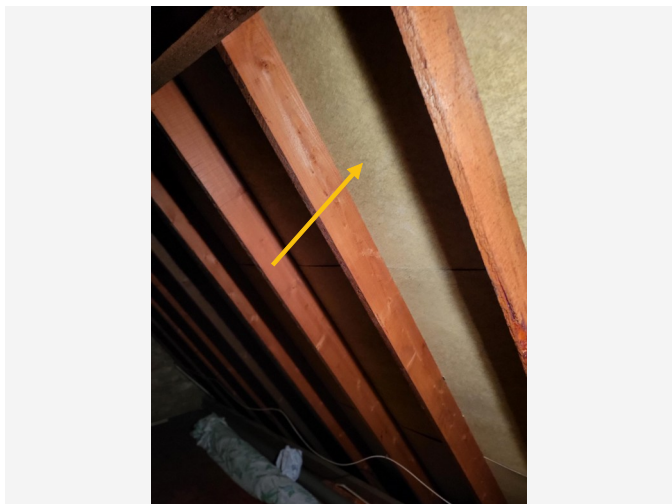
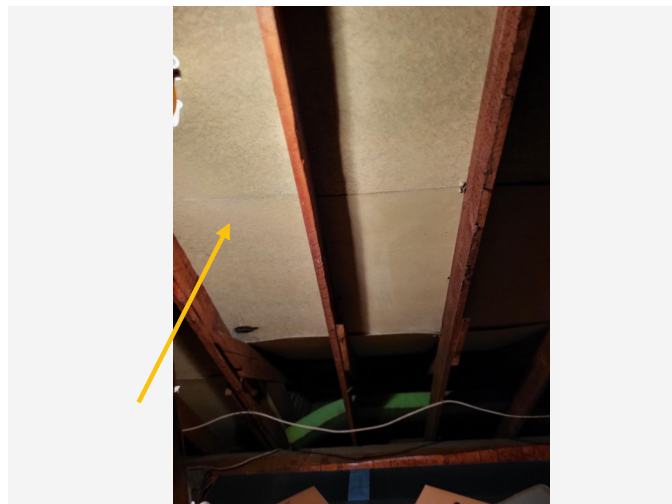
Het asbestmateriaal valt onder de mijlpaal van 2040.

Eindbeoordeling materiaalrisico	Laag materiaalrisico en/of verlaagde kans op vezelvrijgave
---------------------------------	--

Gebondenheid	Categorie 1: hechtgebonden in oorsprong
Asbestsoort (vezeltype)	Crocidoliet aanwezig
Asbestconcentratie	Laag (< 50%)
Afschermingsgraad van het gehele materiaal	Geheel of deels (ook) vrij aan de binnenlucht
Toestand van het materiaal	Onbeschadigd, niet verweerd

Beschrijving	onderdak
Omgeving	Grenst aan binnen- en buitenlucht
Primaire drager	Schuin dak
Asbestmateriaal	Plaat, paneel, tablet - Type Menuiserite
Bindmiddel van asbestmateriaal	Cement
Gebondenheid op basis van bindmiddel	Hecht
Hoeveelheid (oppervlakte - dikte - aantal)	• 120,00 m ² - 0,30 cm - 1 stuk
Totaal volume	0,36 m ³
Eenvoudig bereikbaar	Ja
Bevestigingswijze	• Genageld, geniet
Identificatiemethode	Vaststelling zonder monsternamen

Zorgvuldig beheren

- Zorg voor een veilig beheer. Vermijd het beschadigen van het asbestmateriaal. Controleer de toestand jaarlijks op wijzigingen.

- Eenvoudige handelingen: mag via doe-het-zelf of door werknemer(s) met opleidingsattest eenvoudige handelingen
Hechtgebonden toepassing

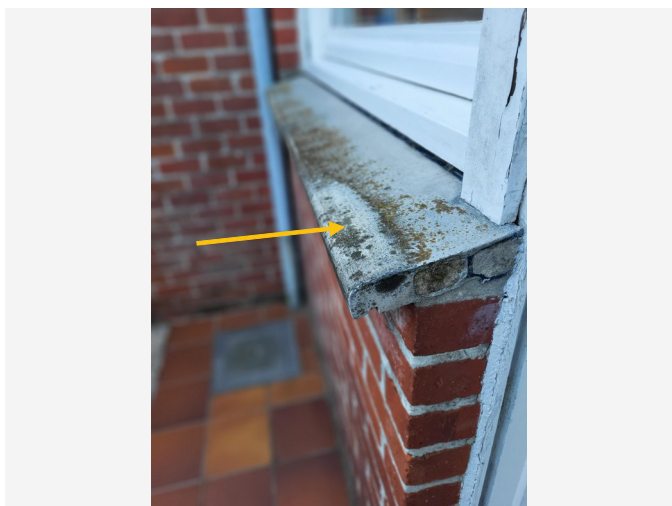
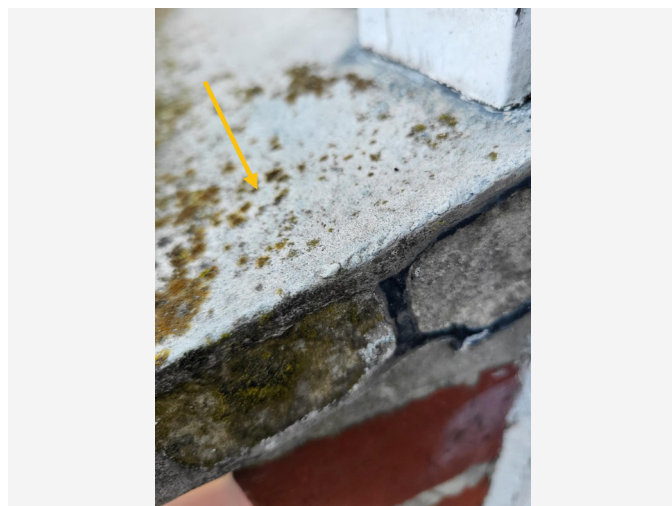
Het asbestmateriaal valt onder de mijlpaal van 2040.

Eindbeoordeling materiaalrisico	Laag materiaalrisico en/of verlaagde kans op vezelvrijgave
---------------------------------	--

Gebondenheid	Categorie 1: hechtgebonden in oorsprong
Asbestsoort (vezeltype)	Crocidoliet aanwezig
Asbestconcentratie	Laag (< 50%)
Afschermingsgraad van het gehele materiaal	Geheel of deels vrij aan de buitenlucht
Toestand van het materiaal	Onbeschadigd, niet verweerd

Beschrijving	venstertabletten asbestcement
Omgeving	Buiten
Primaire drager	Wandopening verticaal (raam, deur, ...)
Asbestmateriaal	Plaat, paneel, tablet - Hol
Bindmiddel van asbestmateriaal	Cement
Gebondenheid op basis van bindmiddel	Hecht
Hoeveelheid (oppervlakte - dikte - aantal)	• 4,00 m ² - 3,00 cm - 1 stuk
Totaal volume	0,12 m ³
Eenvoudig bereikbaar	Ja
Bevestigingswijze	• Verlijmd, ingegoten, versmeerd
Identificatiemethode	Vaststelling zonder monsternamen

Zorgvuldig beheren

- Zorg voor een veilig beheer. Vermijd het beschadigen van het asbestmateriaal. Controleer de toestand jaarlijks op wijzigingen.

- Eenvoudige handelingen: mag via doe-het-zelf of door werknemer(s) met opleidingsattest eenvoudige handelingen
Hechtgebonden toepassing

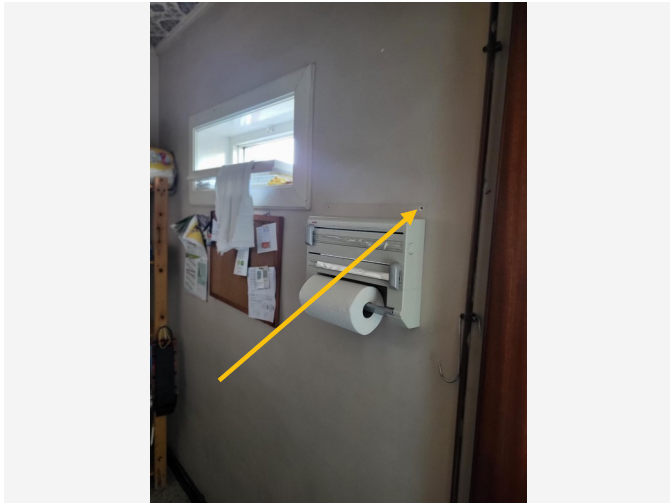
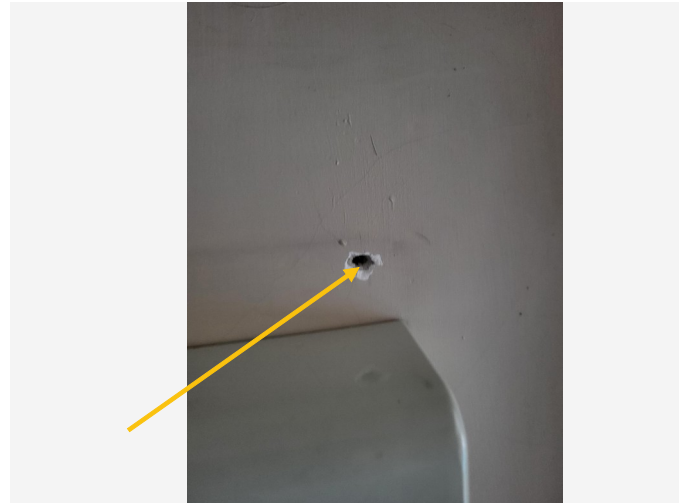
Geen asbest

#	Type	Referentie	Resultaat
8.1	Mengmonster	M1	Geen asbest

Beschrijving	pleister muur
Omgeving	Binnen
Primaire drager	Binnenwand
