Asbestinventarisatetest

Aalstersesteenweg 75, 9400 Ninove

Attestnummer : 20240709-000092.000

Uitgegeven op : 09.07.2024

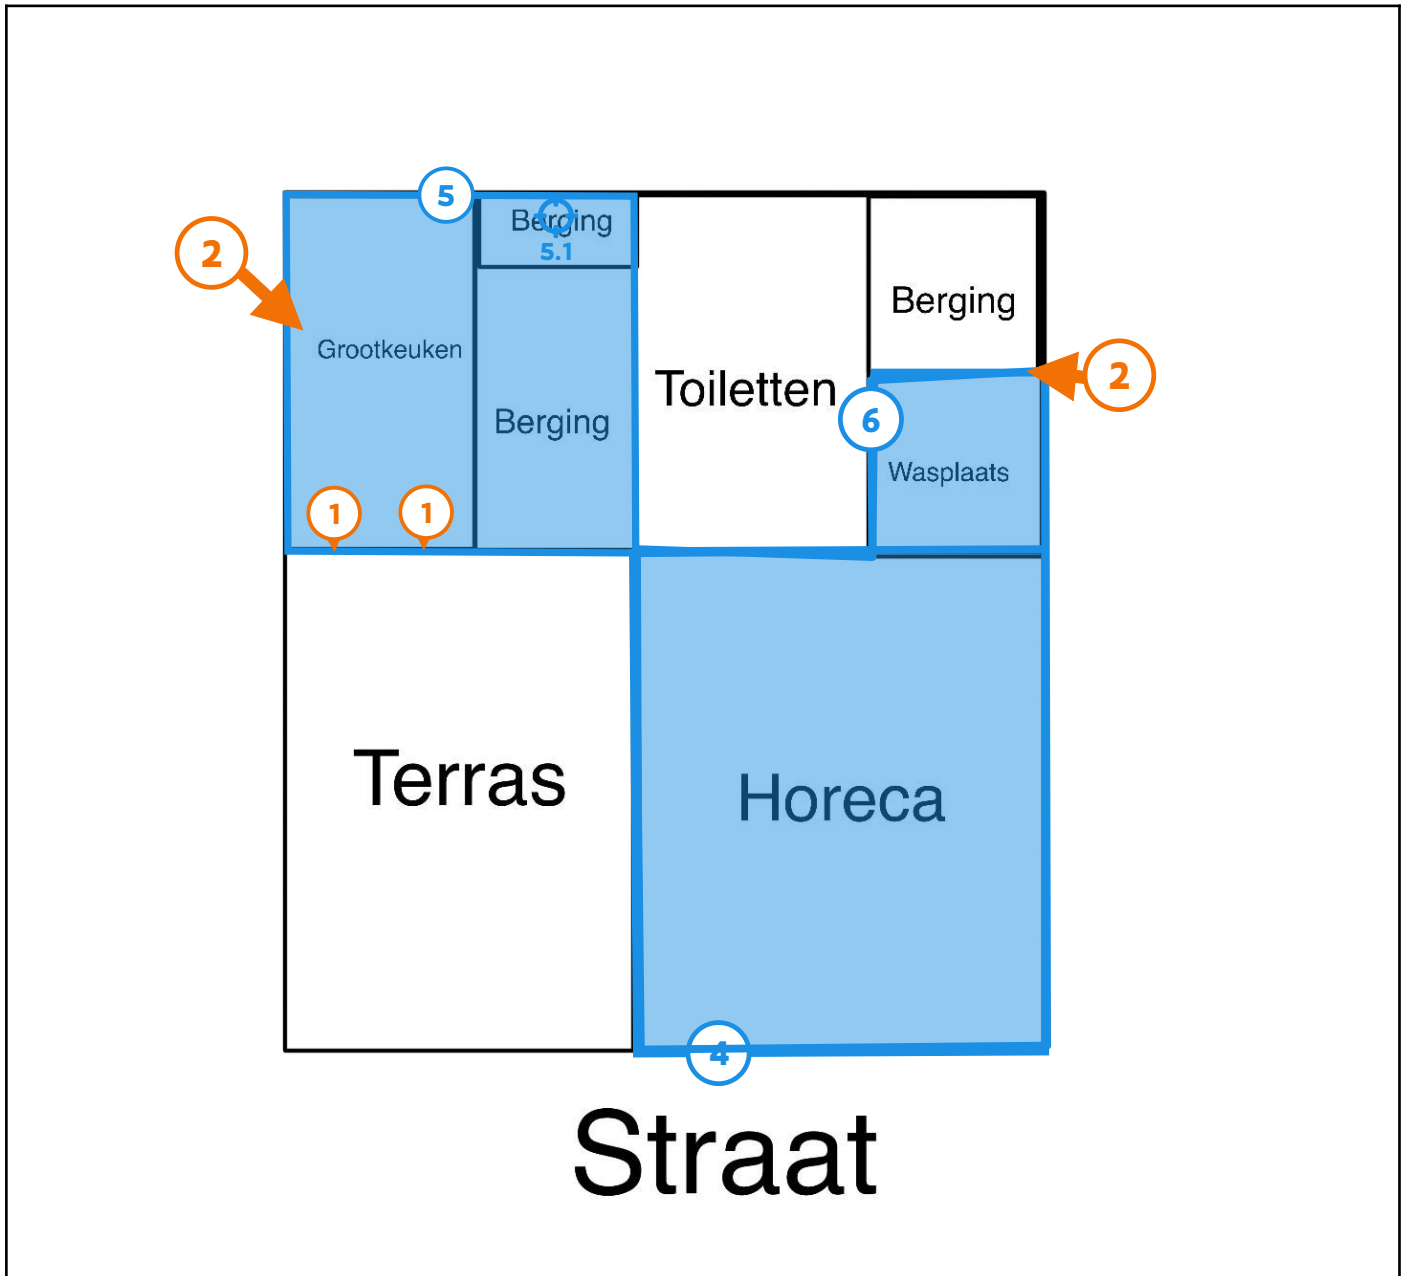
Plan 1.4: Gelijksvloer

Beschrijving	Type	Actie
1. Glasal plaat	Asbestmateriaal	Verwijderen
2. Rookgaskanaal	Asbestmateriaal	Verwijderen
4. Pleisterwerk plafond	Geen asbest	-
5. Roofing plat dak	Geen asbest	-

5.1 Code: Mm03	Puntmonster	-
6. Pleisterwerk wanden	Geen asbest	-

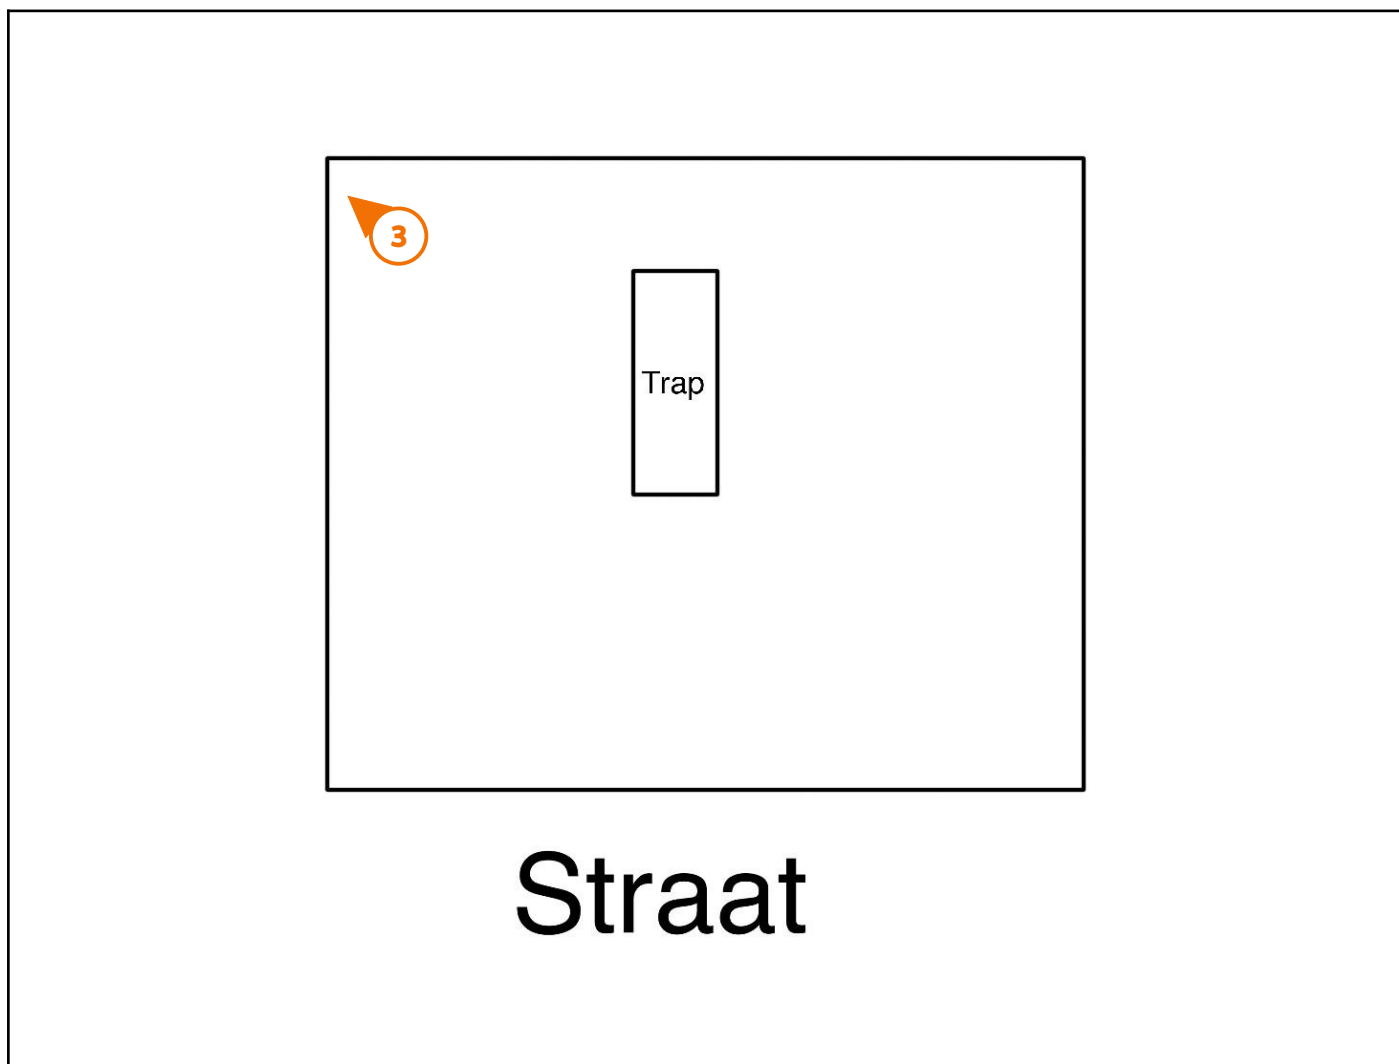
Plan 1.5: Kelder

Beschrijving	Type	Actie
3. Doorvoerbuis	Asbestmateriaal	Maatregelen nemen

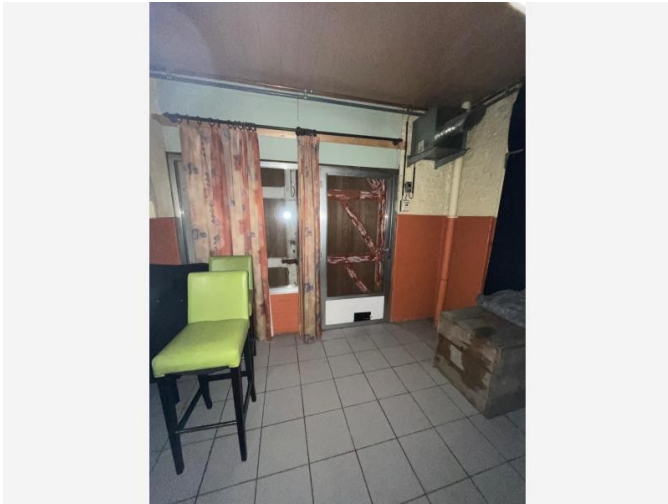
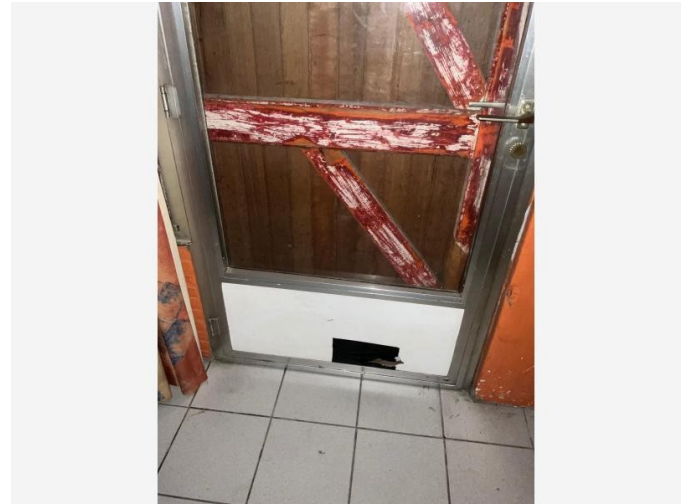
Eindbeoordeling materiaalrisico	Verhoogd materiaalrisico en/of verhoogde kans op vezelvrijgave
---------------------------------	--

Gebondenheid	Categorie 1: hechtgebonden in oorsprong
Asbestsoort (vezeltype)	Crocidoliet aanwezig
Asbestconcentratie	Laag (< 50%)
Afschermingsgraad van het gehele materiaal	Geheel of deels (ook) vrij aan de binnenlucht
Toestand van het materiaal	Licht beschadigd, licht verweerd. Intact materiaal type Pical – asbestboard of categorie III 'gebondenheid'

Beschrijving	Glasal plaat
Omgeving	Grenst aan binnen- en buitenlucht
Primaire drager	Wandopening verticaal (raam, deur, ...)
Asbestmateriaal	Plaat, paneel, tablet - Geëmailleerd, type Glasal
Bindmiddel van asbestmateriaal	Cement
Gebondenheid op basis van bindmiddel	Hecht
Hoeveelheid (oppervlakte - dikte - aantal)	<ul style="list-style-type: none">• 0,33 m² - 0,30 cm - 2 stuks
Totaal volume	0,002 m ³
Eenvoudig bereikbaar	Ja
Bevestigingswijze	<ul style="list-style-type: none">• Geklemd• Verlijmd, ingegoten, versmeerd
Identificatiemethode	Vaststelling zonder monstername
Destructieve handeling voor identificatie	Nee

Verwijderen

- Zorg voor een veilig beheer. Vermijd het beschadigen van het asbestmateriaal. Controleer de toestand jaarlijks op wijzigingen.

- Eenvoudige handelingen: mag via doe-het-zelf of door werknemer(s) met opleidingsattest eenvoudige handelingen
De ramen kunnen in zijn geheel worden verwijderd.

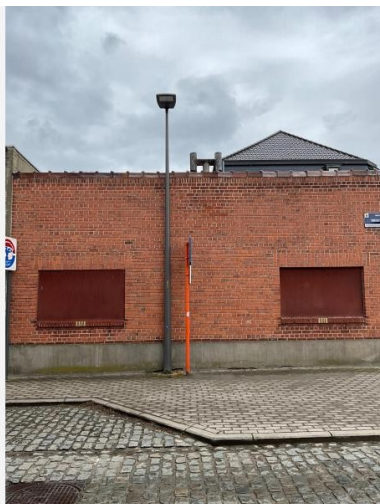
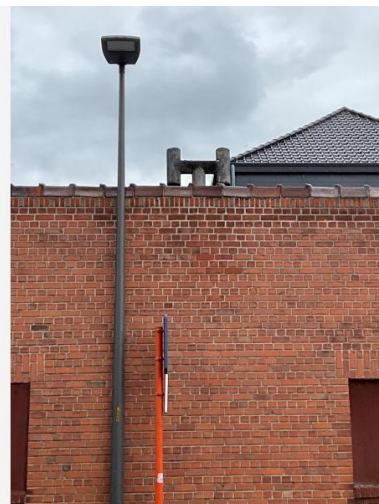
Eindbeoordeling materiaalrisico	Verhoogd materiaalrisico en/of verhoogde kans op vezelvrijgave
---------------------------------	--

Gebondenheid	Categorie 1: hechtgebonden in oorsprong
Asbestsoort (vezeltype)	Crocidoliet aanwezig
Asbestconcentratie	Laag (< 50%)
Afschermingsgraad van het gehele materiaal	Geheel of deels vrij aan de buitenlucht
Toestand van het materiaal	Matig beschadigd, matig verweerd

Beschrijving	Rookgaskanaal
Omgeving	Buiten
Primaire drager	HVAC infrastructuur en uitrusting
Asbestmateriaal	Rookgaskanaal
Bindmiddel van asbestmateriaal	Cement
Gebondenheid op basis van bindmiddel	Hecht
Hoeveelheid (lengte - omtrek - dikte - aantal)	<ul style="list-style-type: none">• 0,50 m - 35,00 cm - 1,00 cm - 1 stuk• 1,50 m - 30,00 cm - 1,00 cm - 1 stuk
Totaal volume	0,006 m ³
Eenvoudig bereikbaar	Ja
Bevestigingswijze	<ul style="list-style-type: none">• Geklemd
Identificatiemethode	Vaststelling zonder monsternamen
Destructieve handeling voor identificatie	Nee

Verwijderen

- Zorg voor een veilig beheer. Vermijd het beschadigen van het asbestmateriaal. Controleer de toestand jaarlijks op wijzigingen.
- Hemelwater dat afspoelt van asbestcement daken of gevels kan asbestdeeltjes bevatten. Gebruik het enkel voor gesloten circuits (bv. spoelen toiletten). Reinig na het vervangen van het dak of de gevel de dakgoten en regenwaterput of -ton om asbesthoudend sediment of slib te verwijderen

- Eenvoudige handelingen: mag via doe-het-zelf of door werknemer(s) met opleidingsattest eenvoudige handelingen
De rookgaskanalen kunnen rondom worden losgemaakt & in zijn geheel worden verwijderd.

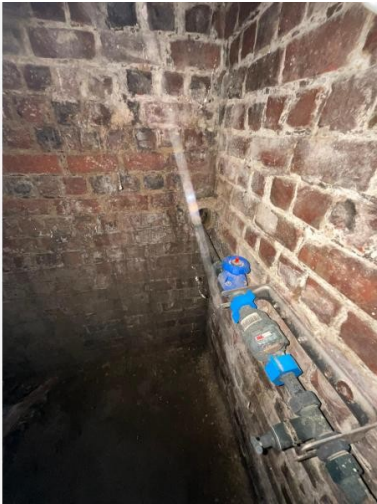
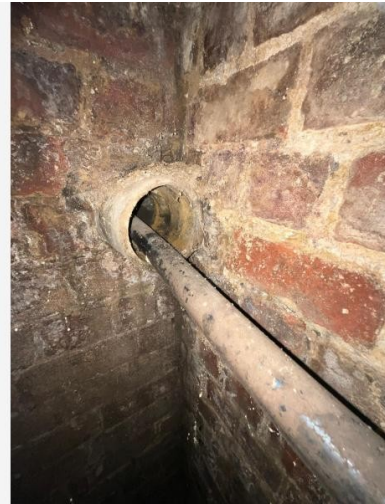
Eindbeoordeling materiaalrisico	Verhoogd materiaalrisico en/of verhoogde kans op vezelvrijgave
---------------------------------	--

Gebondenheid	Categorie 1: hechtgebonden in oorsprong
Asbestsoort (vezeltype)	Crocidoliet aanwezig
Asbestconcentratie	Laag (< 50%)
Afschermingsgraad van het gehele materiaal	Geheel of deels (ook) vrij aan de binnenlucht
Toestand van het materiaal	Licht beschadigd, licht verweerd. Intact materiaal type Pical – asbestboard of categorie III 'gebondenheid'

Beschrijving	Doorvoerbuis
Omgeving	Binnen
Primaire drager	Schacht-koker (technisch)
Asbestmateriaal	Buis, koker, leiding, pijp, doorvoer
Bindmiddel van asbestmateriaal	Cement
Gebondenheid op basis van bindmiddel	Hecht
Hoeveelheid (lengte - omtrek - dikte - aantal)	<ul style="list-style-type: none">• 1,00 m - 20,00 cm - 1,00 cm - 1 stuk
Totaal volume	0,002 m ³
Eenvoudig bereikbaar	Nee <ul style="list-style-type: none">• Het asbestmateriaal is bedekt (uitgezonderd laag verf, coating, behang, kunststof, textiel) en het wegnemen van het bedekkende materiaal kan niet zonder het bedekkende materiaal te beschadigen.
Bevestigingswijze	<ul style="list-style-type: none">• Los (al dan niet bedekt)• Verlijmd, ingegoten, versmeerd
Identificatiemethode	Vaststelling zonder monsternamen
Destructieve handeling voor identificatie	Nee
Opmerking	Hoeveelheden zijn ramingen & daarom ten allen tijde indicatief.

Maatregelen nemen

- Zorg voor een veilig beheer. Vermijd het beschadigen van het asbestmateriaal. Controleer de toestand jaarlijks op wijzigingen.

- Eenvoudige handelingen: mag via doe-het-zelf of door werknemer(s) met opleidingsattest eenvoudige handelingen
Indien de doorvoerbuis bij grote werken in zijn geheel kan worden uitgegraven & verwijderd kan dit via eenvoudige handelingen.

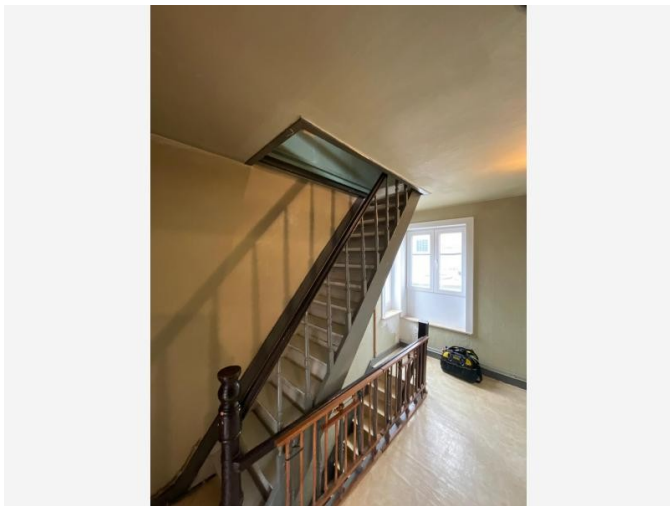
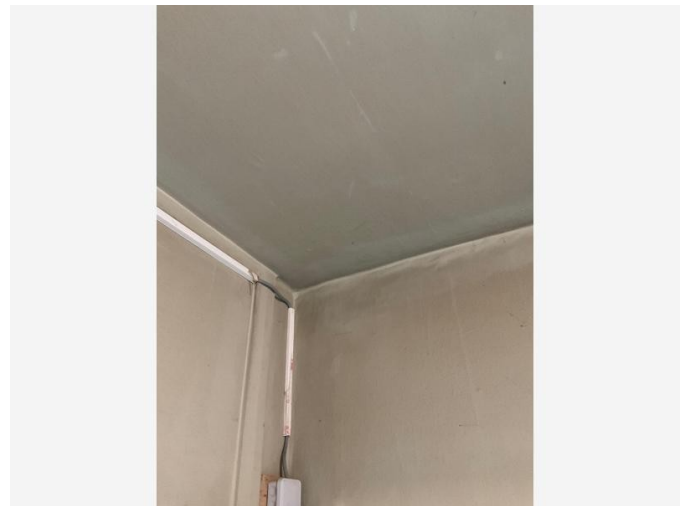
Fiche 4: Pleisterwerk plafond

Geen asbest

#	Type	Referentie	Resultaat
4.1	Mengmonster	Mm02	Geen asbest

Beschrijving	Pleisterwerk plafond
Omgeving	Binnen
Primaire drager	Plafond
Bindmiddel van materiaal	Gips - kalk
Gebondenheid op basis van bindmiddel	Niet-hechtgebonden
Hoeveelheid (oppervlakte - dikte - aantal)	• 80,00 m ² - 0,50 cm - 1 stuk
Totaal volume	0,40 m ³
Identificatiemethode	Vaststelling met monstername
Destructieve handeling voor identificatie	Nee
Opmerking	Hoeveelheden zijn ramingen & daarom ten allen tijde indicatief.

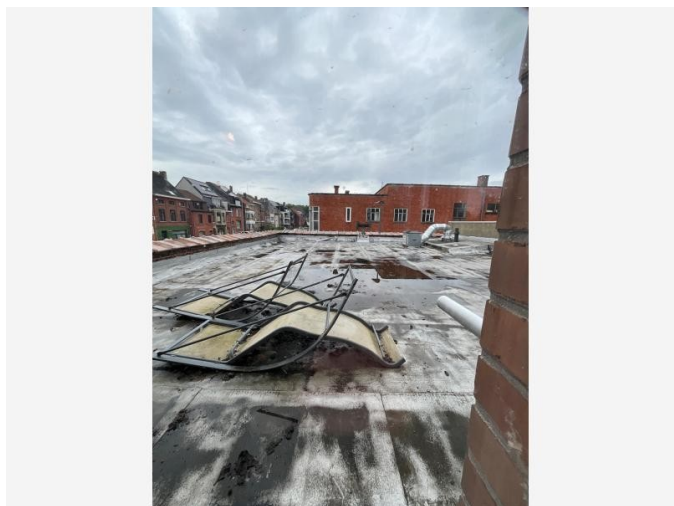
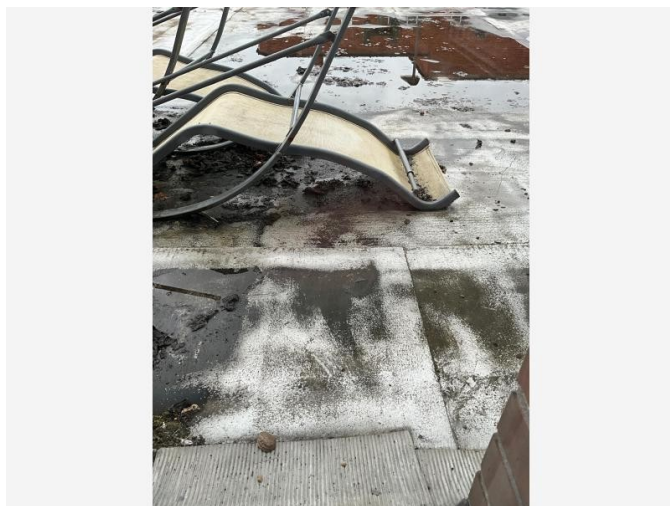
Fiche 5: Roofing plat dak

Geen asbest

#	Type	Referentie	Resultaat
5.1	Puntmonster	Mm03	Geen asbest

Beschrijving	Roofing plat dak
Omgeving	Buiten
Primaire drager	Plat dak
Bindmiddel van materiaal	Bitumen (roofing, teer, asfalt)
Gebondenheid op basis van bindmiddel	Hecht
Hoeveelheid (oppervlakte - aantal)	• 45,00 m ² - 1 stuk
Totale oppervlakte	45,00 m ²
Identificatiemethode	Vaststelling met monstername
Destructieve handeling voor identificatie	Nee
Opmerking	Hoeveelheden zijn ramingen & daarom ten allen tijde indicatief.

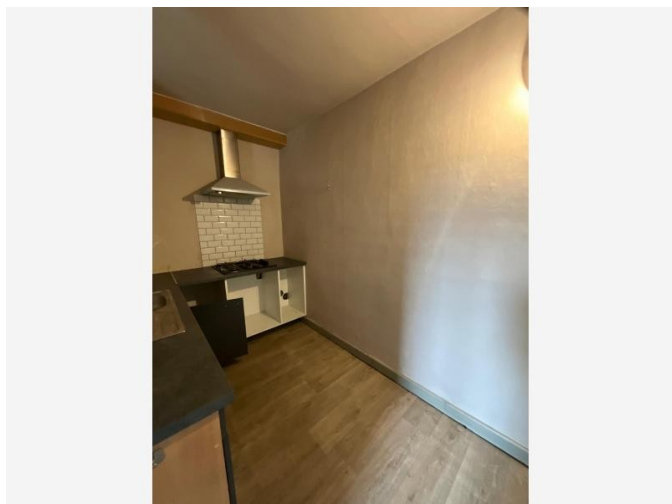
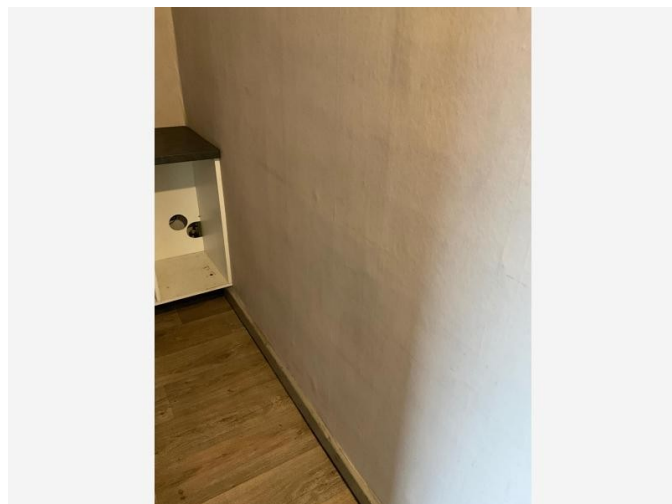
Geen asbest

#	Type	Referentie	Resultaat
6.1	Mengmonster	Mm01	Geen asbest

Beschrijving	Pleisterwerk wanden
Omgeving	Binnen
Primaire drager	Binnenwand
Bindmiddel van materiaal	Gips - kalk
Gebondenheid op basis van bindmiddel	Niet-hechtgebonden
Hoeveelheid (oppervlakte - dikte - aantal)	• 110,00 m ² - 1,00 cm - 1 stuk
Totaal volume	1,10 m ³
Identificatiemethode	Vaststelling met monstername
Destructieve handeling voor identificatie	Nee
Opmerking	Hoeveelheden zijn ramingen & daarom ten allen tijde indicatief.

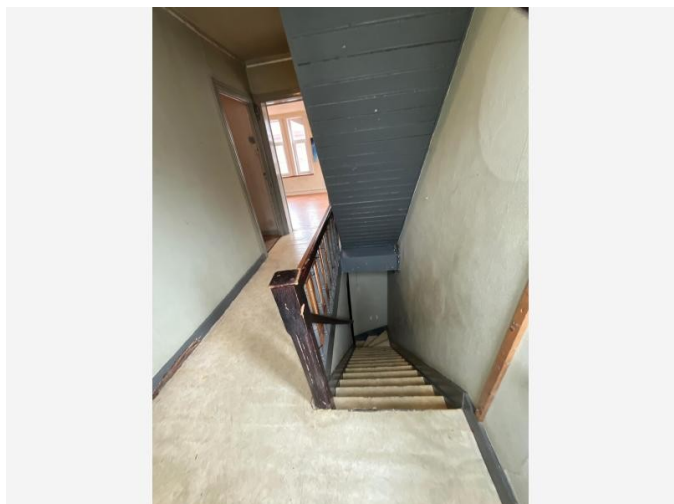
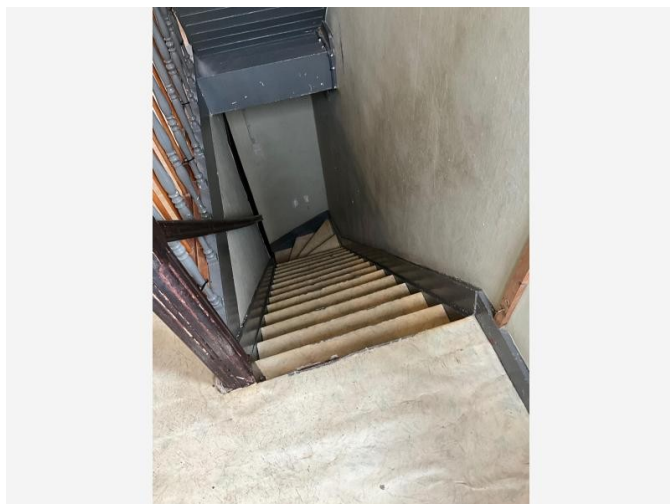
Geen asbest

#	Type	Referentie	Resultaat
7.1	Puntmonster	Mm04	Geen asbest

Beschrijving	Vloerzeil
Omgeving	Binnen
Primaire drager	Vloer
Bindmiddel van materiaal	Karton - papier - viltachtig
Gebondenheid op basis van bindmiddel	Niet-hechtgebonden
Hoeveelheid (oppervlakte - aantal)	• 20,00 m ² - 1 stuk
Totale oppervlakte	20,00 m ²
Identificatiemethode	Vaststelling met monstername
Destructieve handeling voor identificatie	Nee
Opmerking	Hoeveelheden zijn ramingen & daarom ten allen tijde indicatief.

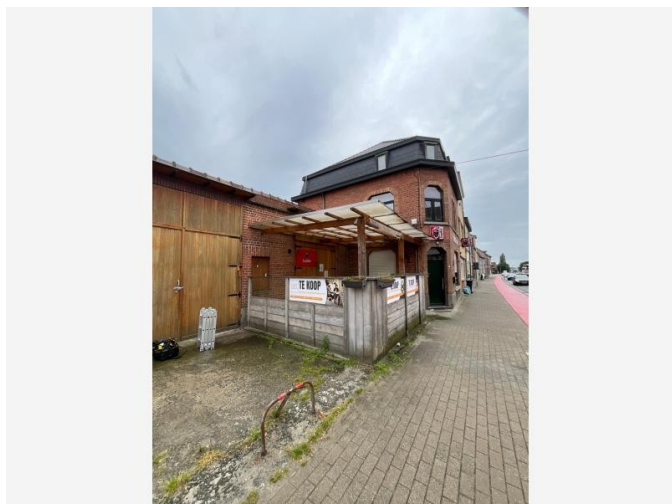
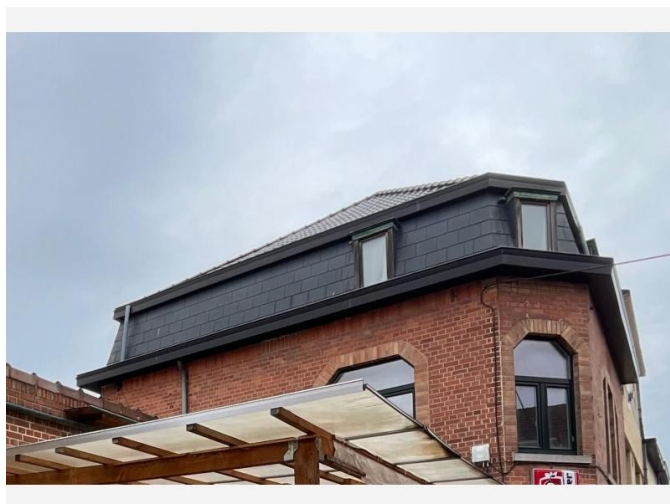
Fiche 8: Gevelleien

Geen asbest

#	Type	Referentie	Resultaat
8.1	Puntmonster	MM05	Geen asbest

Beschrijving	Gevelleien
Omgeving	Buiten
Primaire drager	Wand buitenschil
Bindmiddel van materiaal	Cement
Gebondenheid op basis van bindmiddel	Hecht
Hoeveelheid (oppervlakte - aantal)	• 50,00 m ² - 1 stuk
Totale oppervlakte	50,00 m ²
Identificatiemethode	Vaststelling met monstername
Destructieve handeling voor identificatie	Nee
Opmerking	Hoeveelheden zijn ramingen & daarom ten allen tijde indicatief.
