# Asbestinventarisatetest

Rekelstraat 65, 1980 Zemst

Attestnummer : 20241111-000167.000

**Niet-asbestveilig**

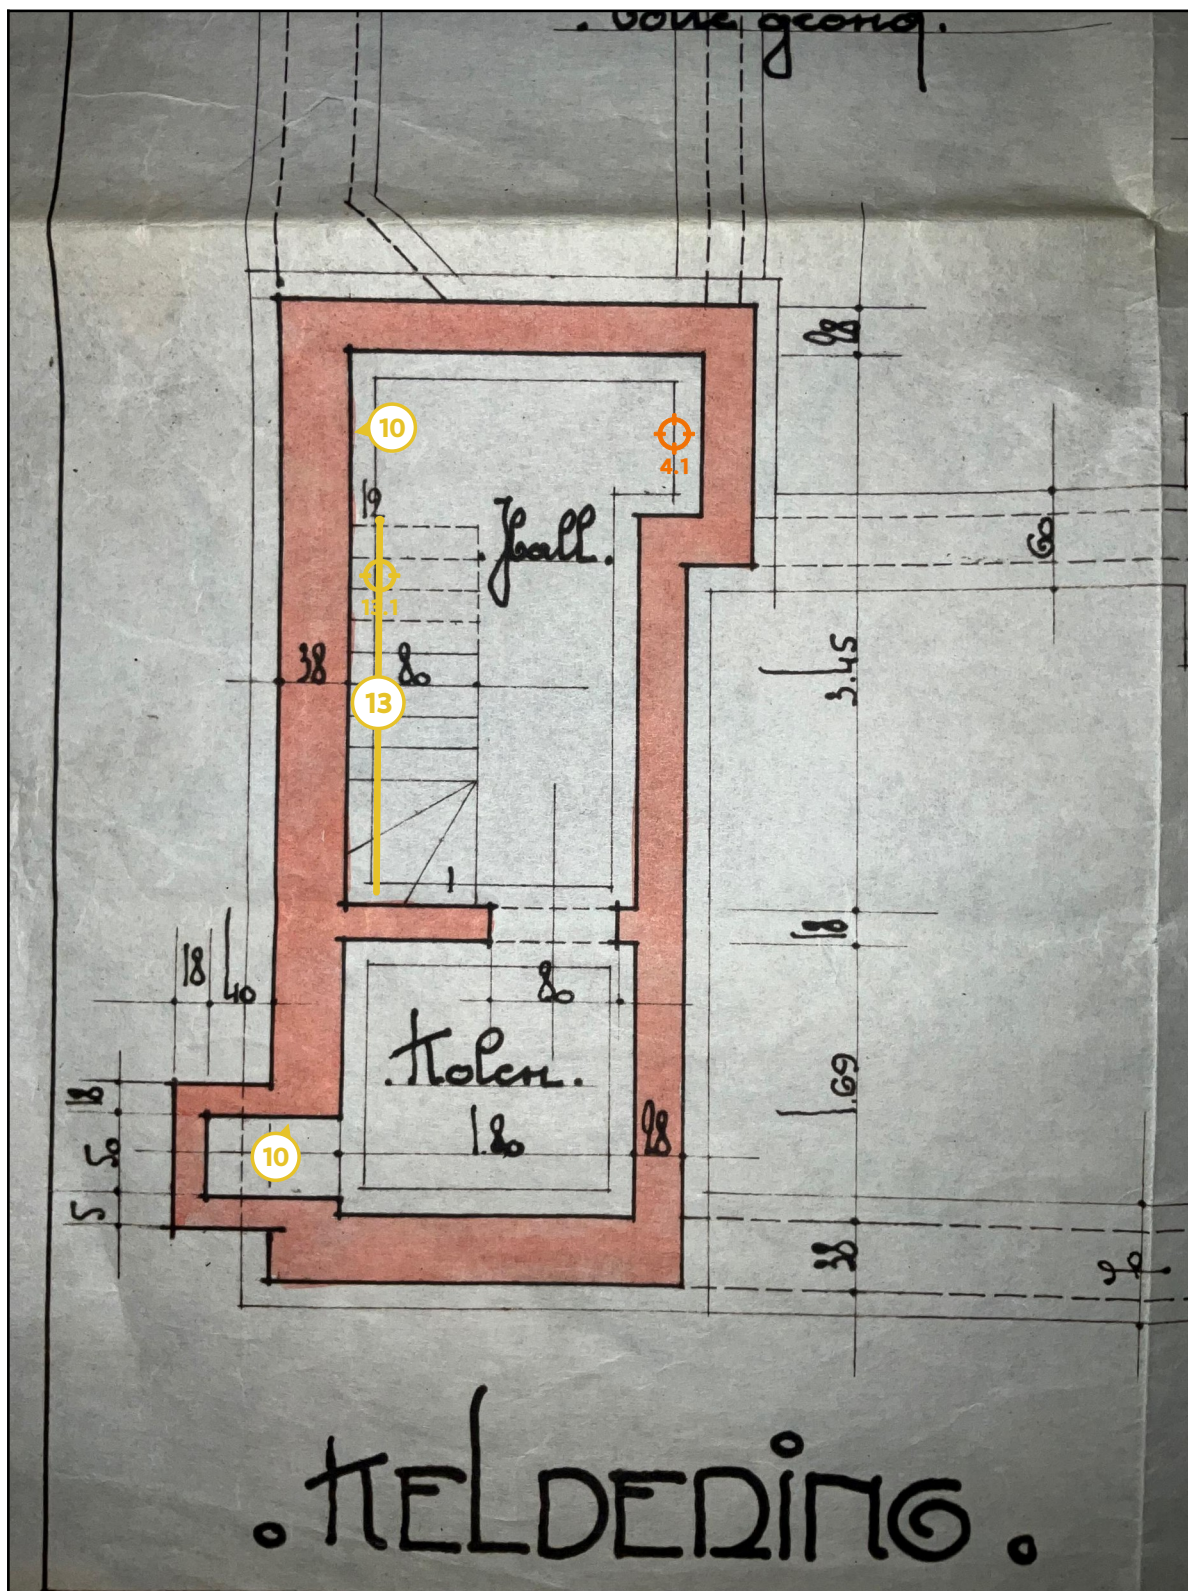
## Plan 1.1: -1 kelder

| 4. Cement platen | Asbestmateriaal | Verwijderen |
| 10. Bakeliet | Asbestmateriaal | Zorgvuldig beheren |
| 13. Cementbuis kelder onder trap | Asbestmateriaal | Zorgvuldig beheren |

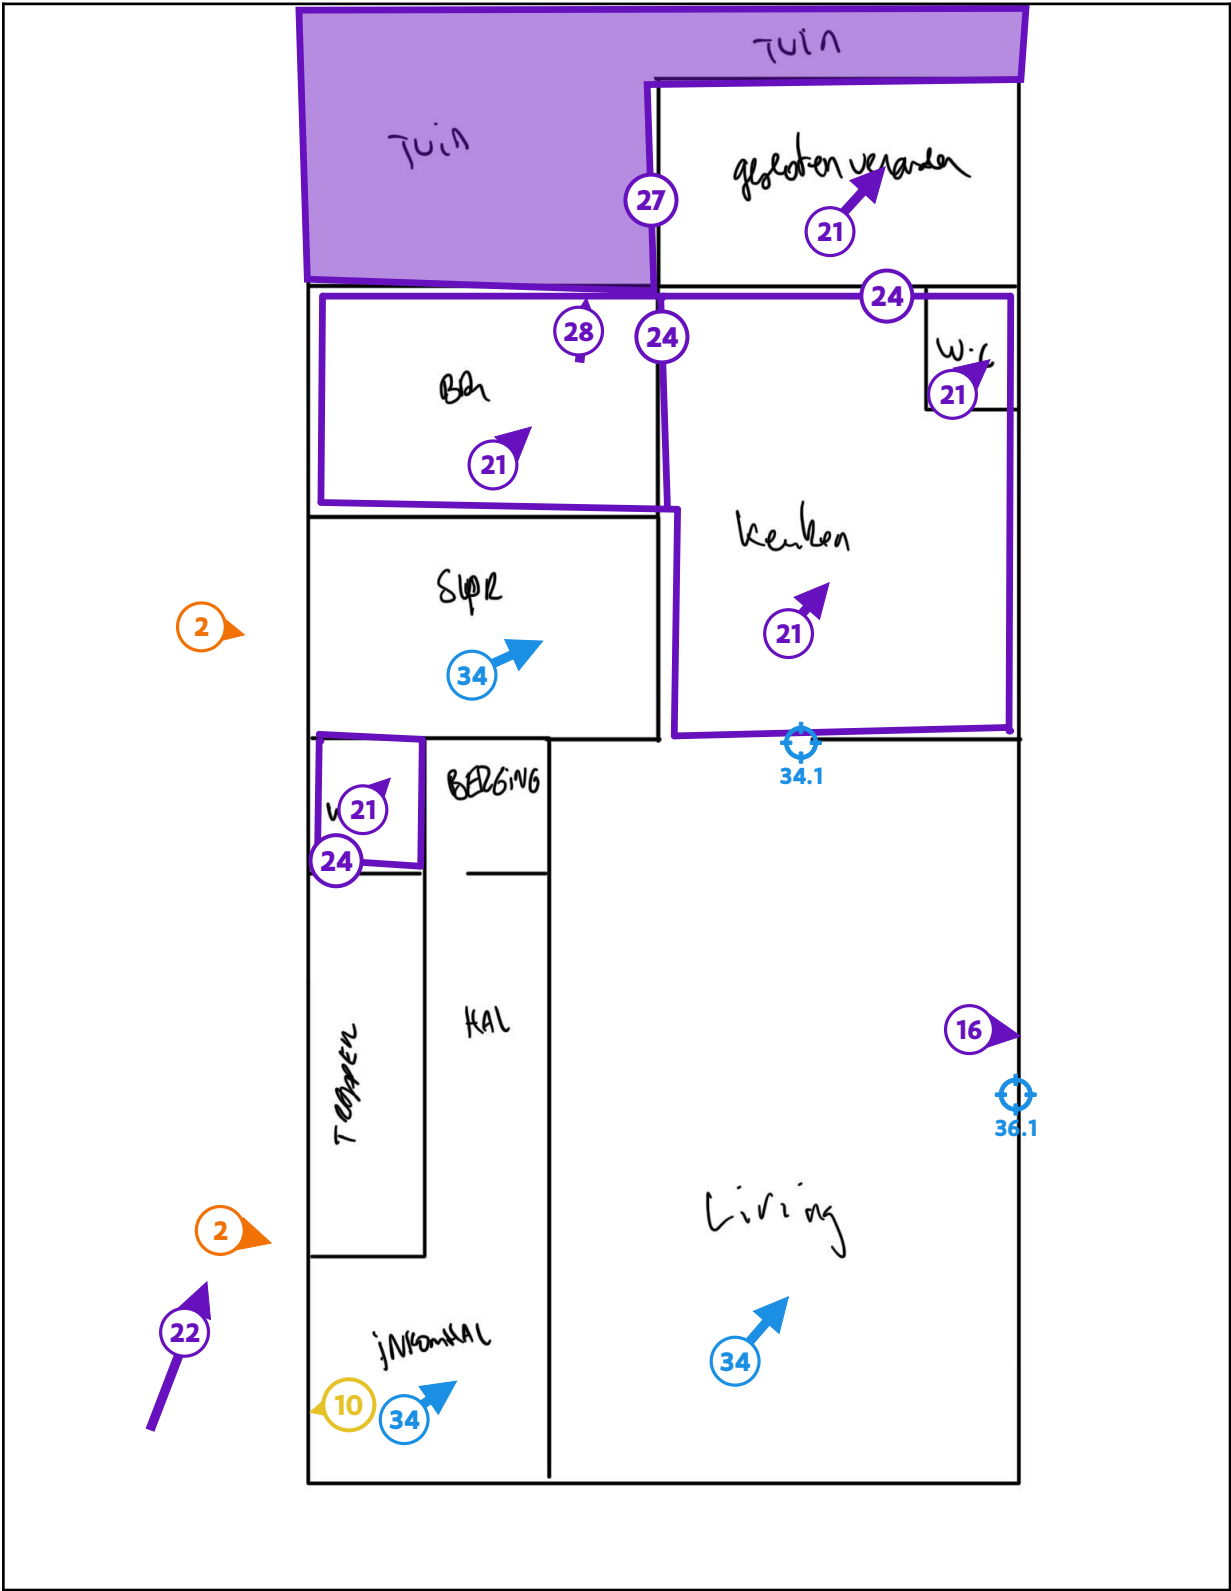
Plan 1.3: +0 verdieping

| 2. Gevelplaten | Asbestmateriaal | Verwijderen |
| 10. Bakeliet | Asbestmateriaal | Zorgvuldig beheren |

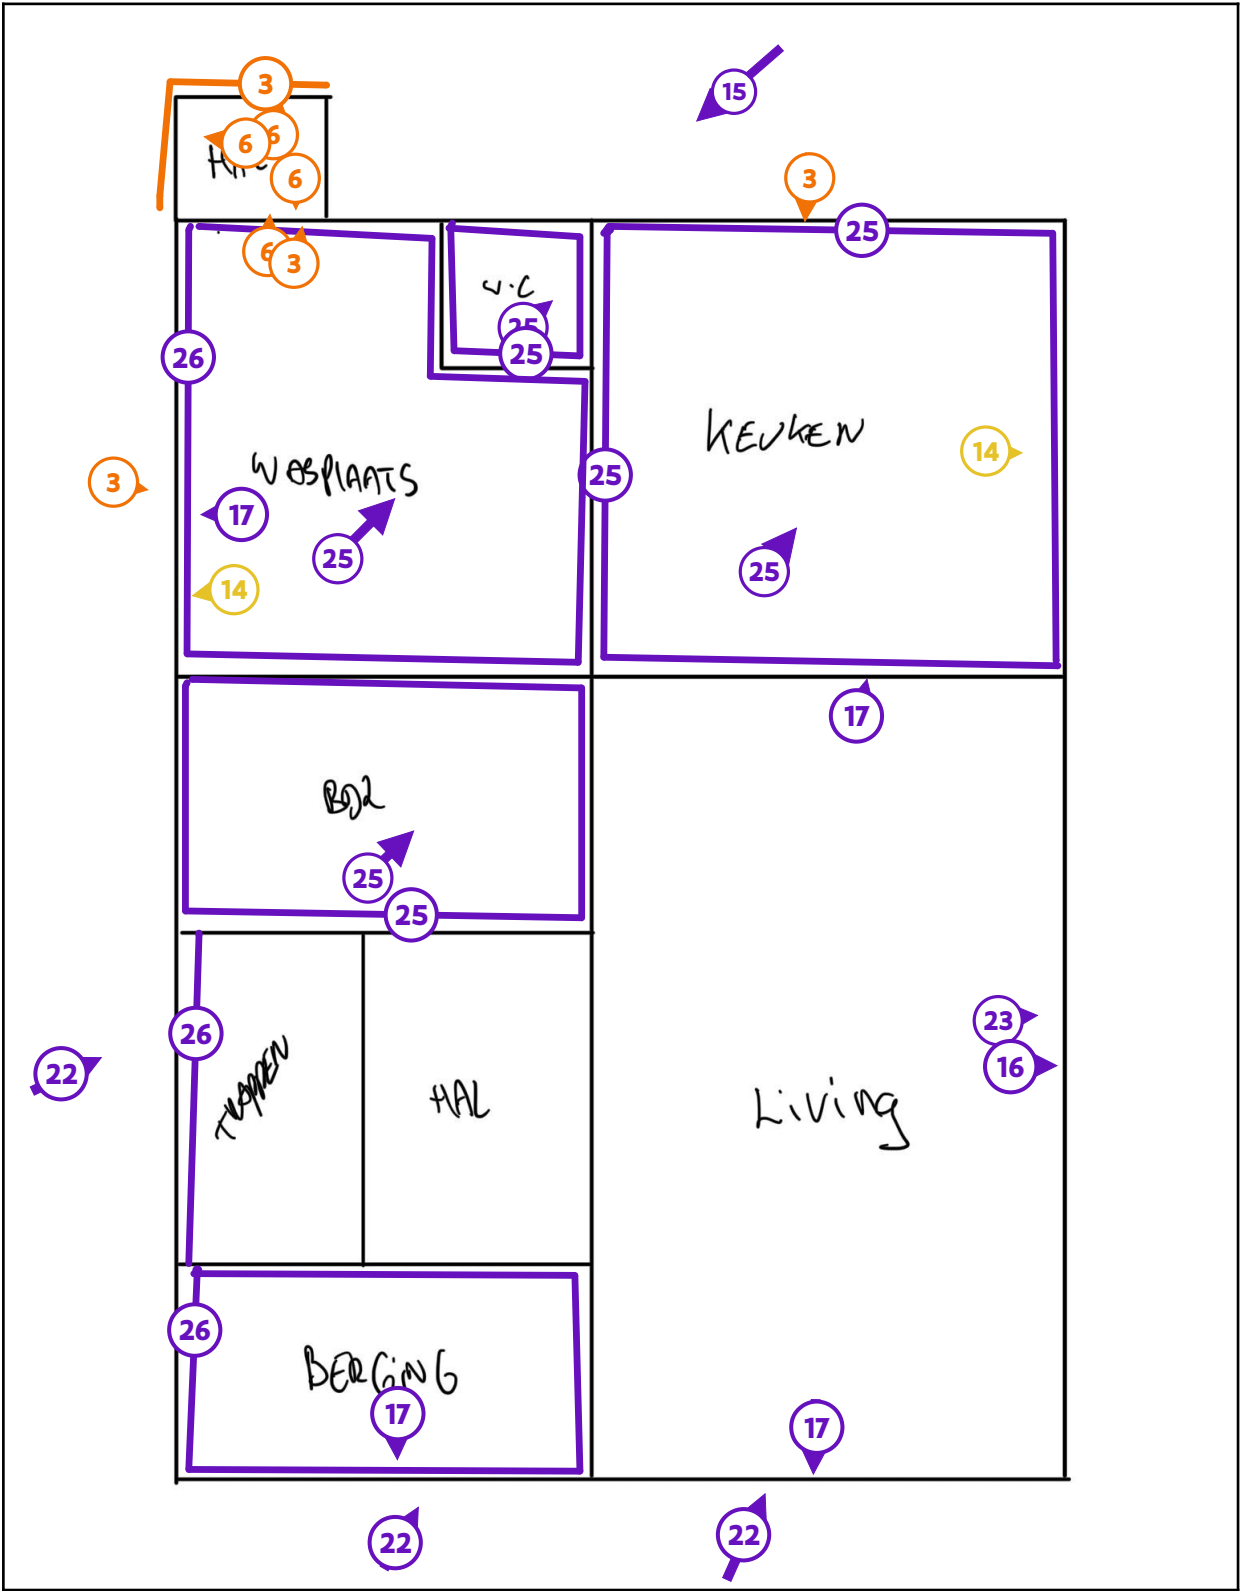
Plan 1.5: +1 verdieping

| 3. Kit vensters | Asbestmateriaal | Verwijderen |
| 6. Cementplaten | Asbestmateriaal | Verwijderen |
| 14. Asbest Cementbuizen | Asbestmateriaal | Zorgvuldig beheren |
| 15. Plat dak | Beperking | - |

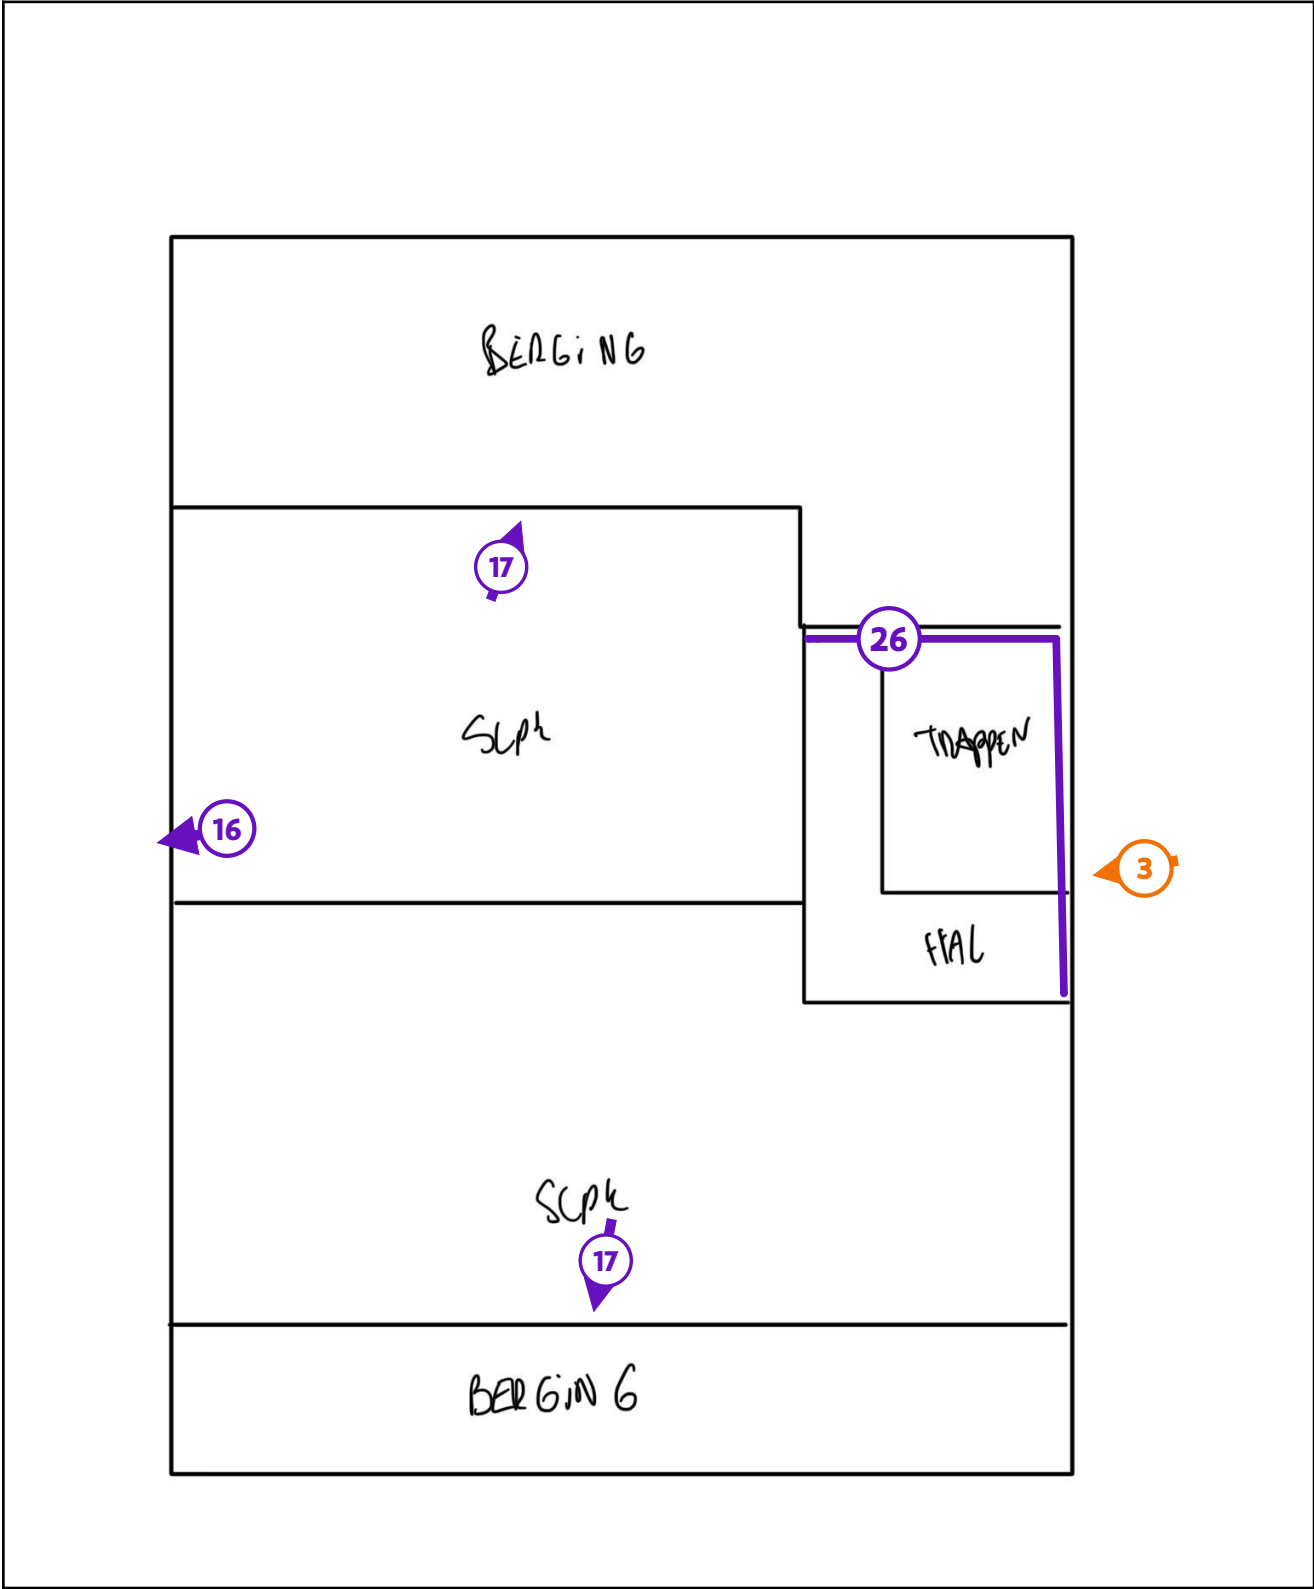
Plan 1.10: +2 verdieping

| 3. Kit vensters | Asbestmateriaal | <a href="#">Verwijderen</a> |

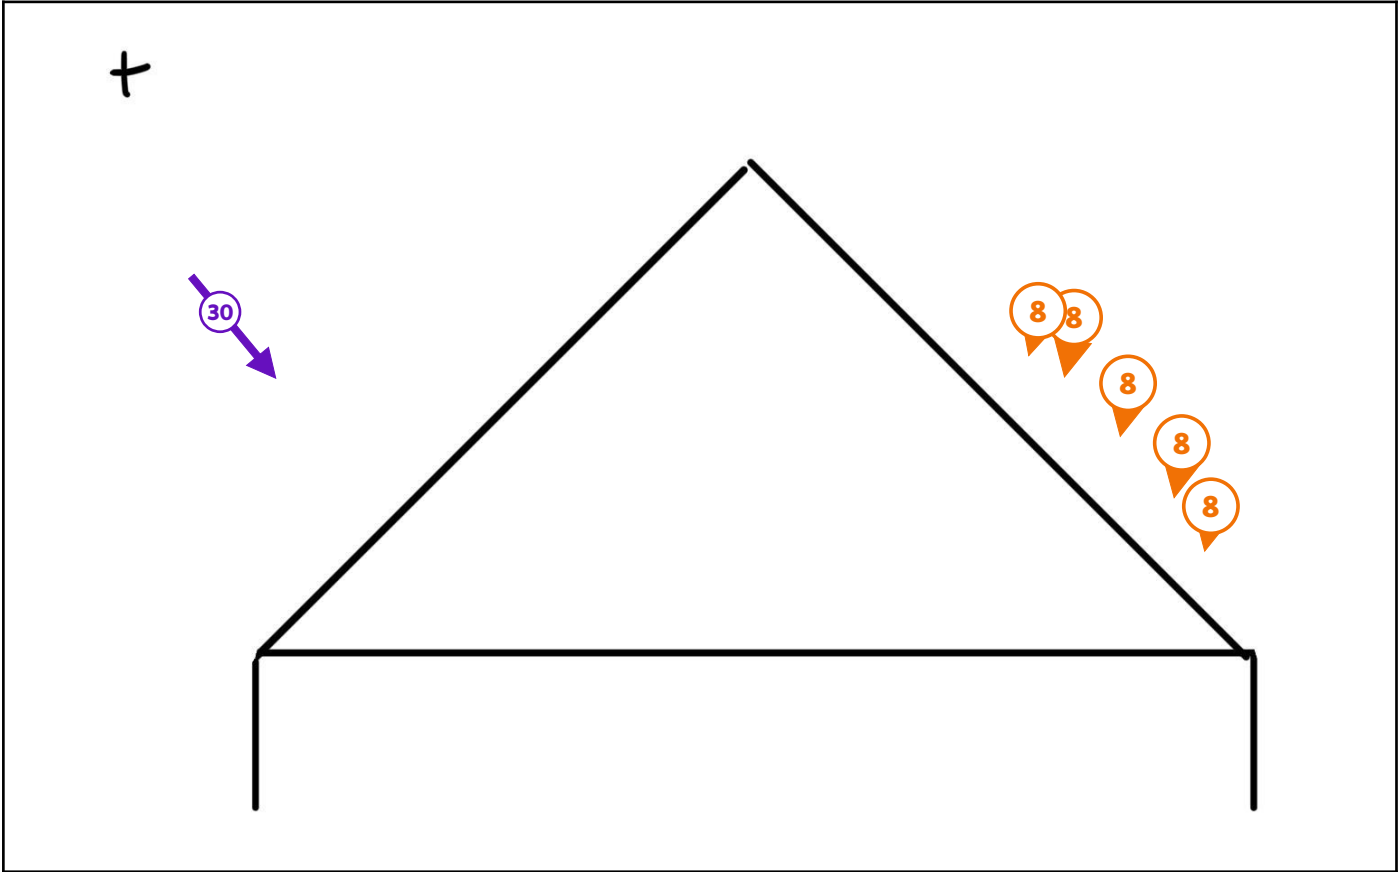
# Plan 1.11: Daken

| Beschrijving | Type | Actie |
|---|---|---|
| 8. Schouw pijp | Asbestmateriaal | Verwijderen |

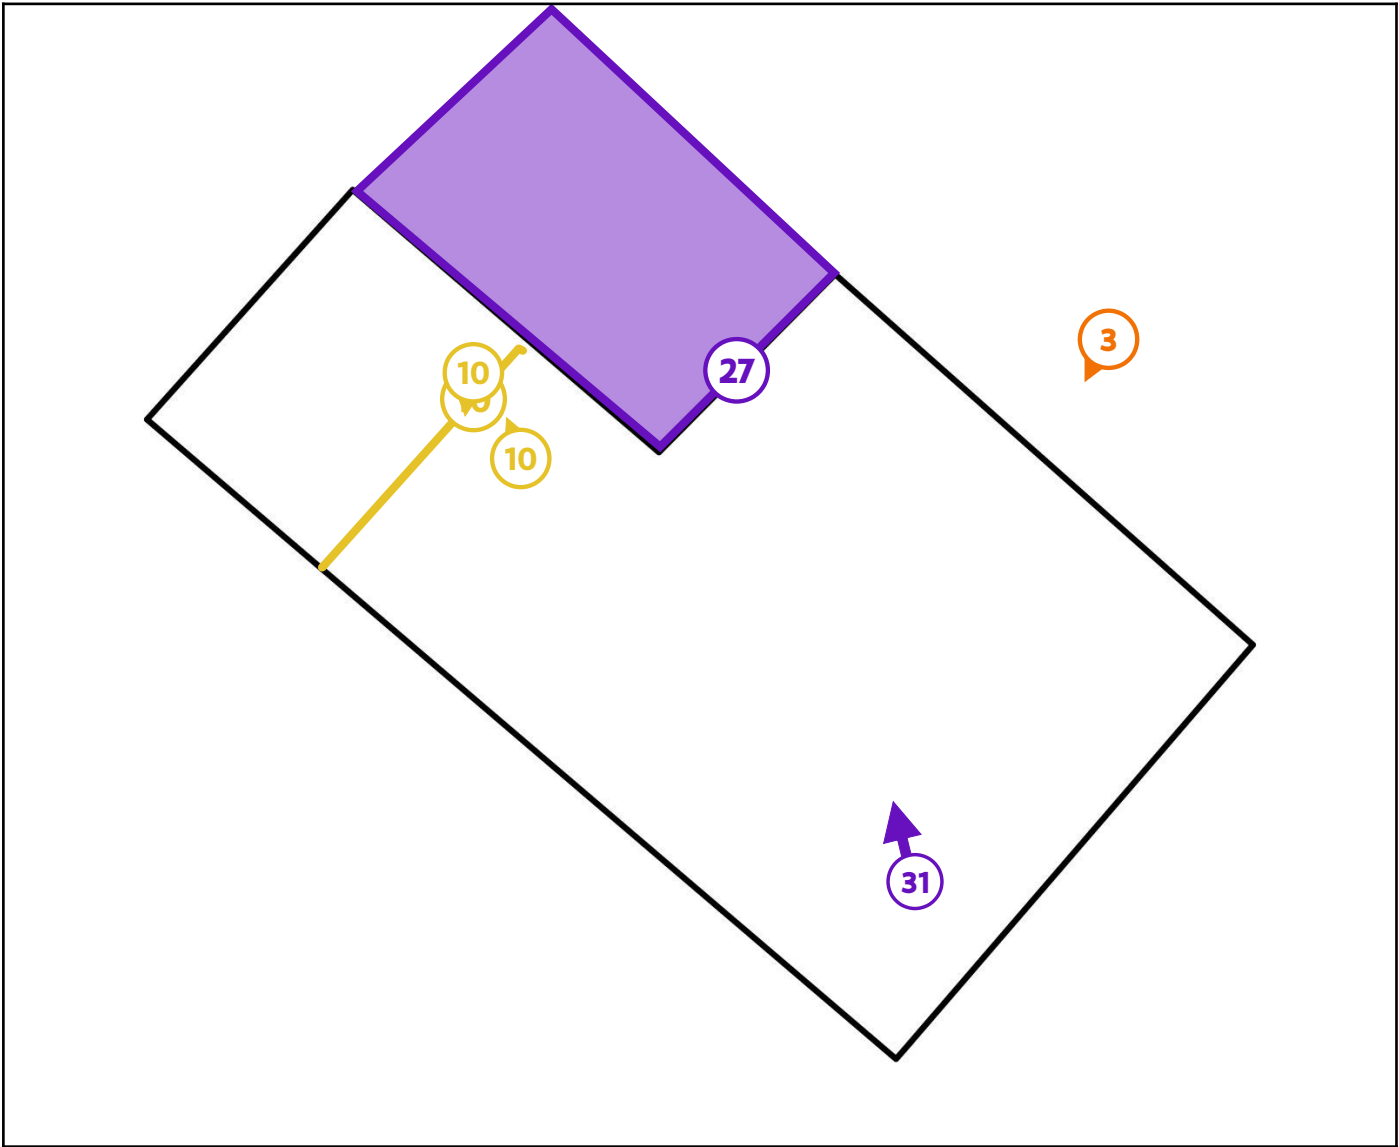
## Plan 2.1: Garagebox+achterliggende bergingen plan

| Beschrijving | Type | Actie |
|---|---|---|
| 3. Kit vensters | Asbestmateriaal | Verwijderen |
| 10. Bakeliet | Asbestmateriaal | Zorgvuldig beheren |

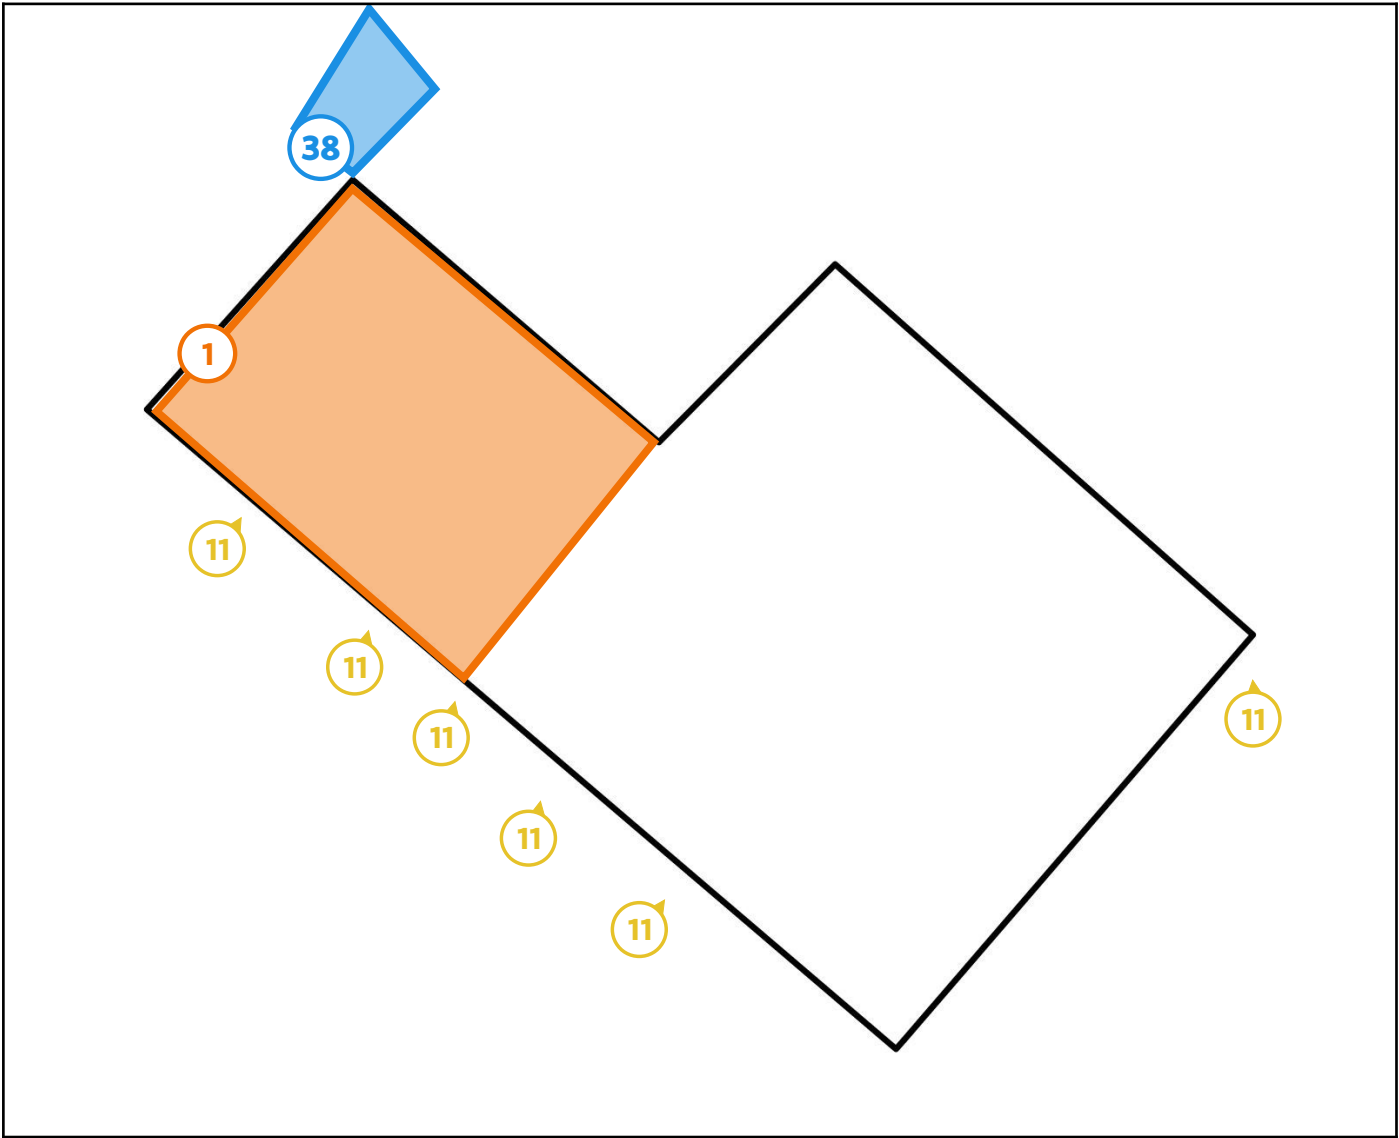
### Plan 2.3: Garagebox+achterliggende bergingenplan

| Beschrijving | Type | Actie |
|---|---|---|
| 1. Onderplaat schuindak berging | Asbestmateriaal | Verwijderen |
| 11. Deurplaten | Asbestmateriaal | Zorgvuldig beheren |

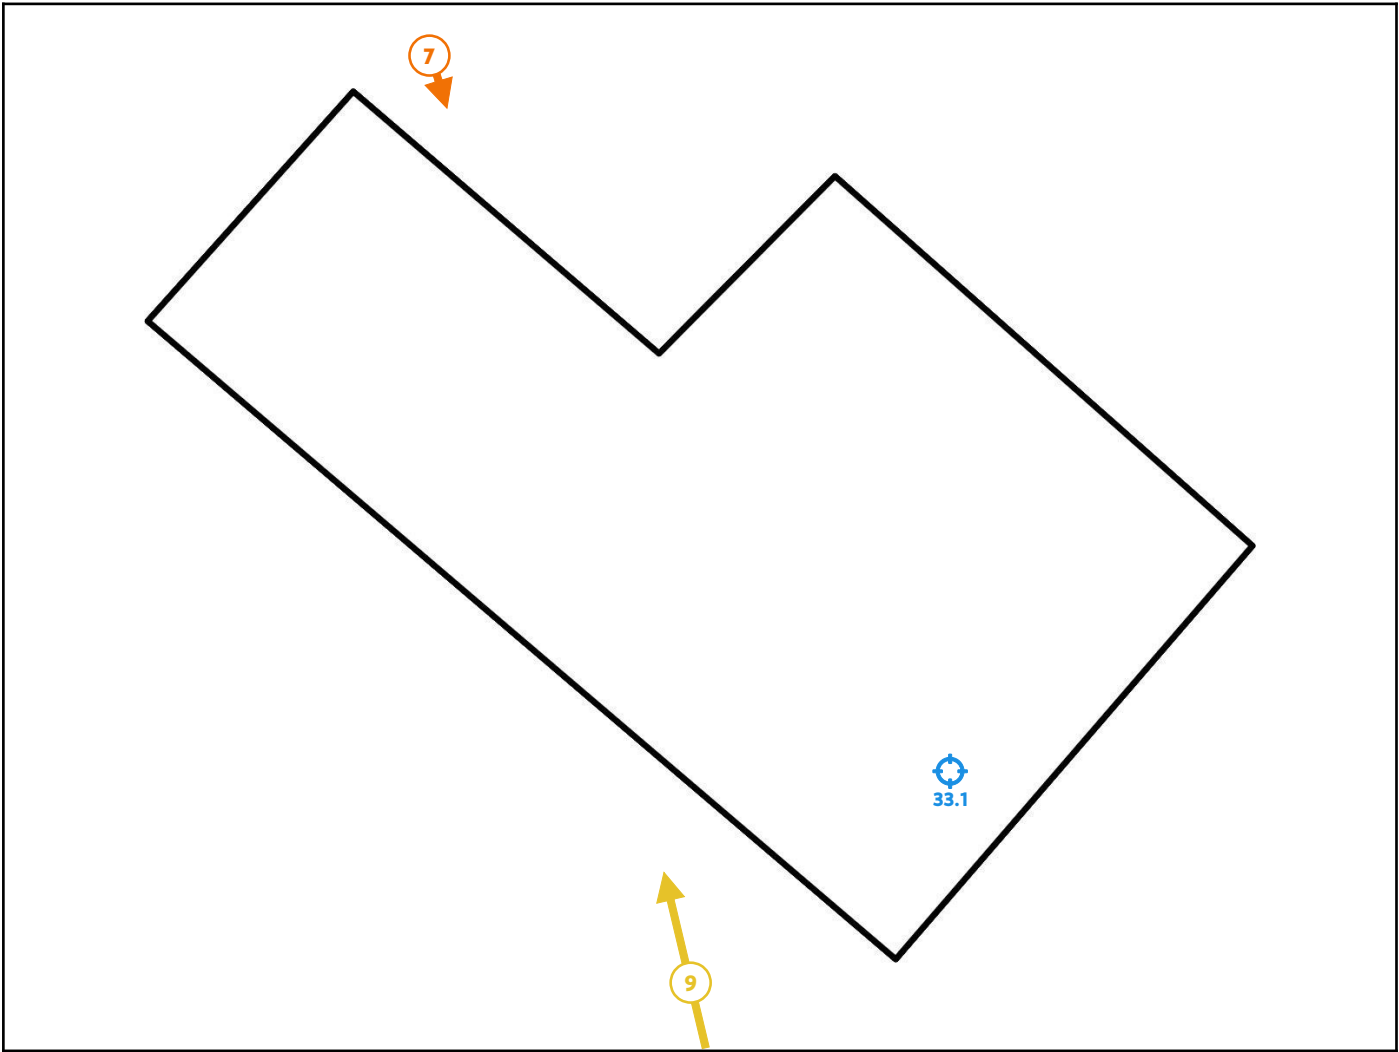
## Plan 2.4: Garagebox+achterliggende bergingenplan

| Beschrijving | Type | Actie |
|---|---|---|
| 7. Buis in grond | Asbestmateriaal | Verwijderen |
| 9. Onderliggende lagen plat dak garagebox | Asbestmateriaal | Zorgvuldig beheren |

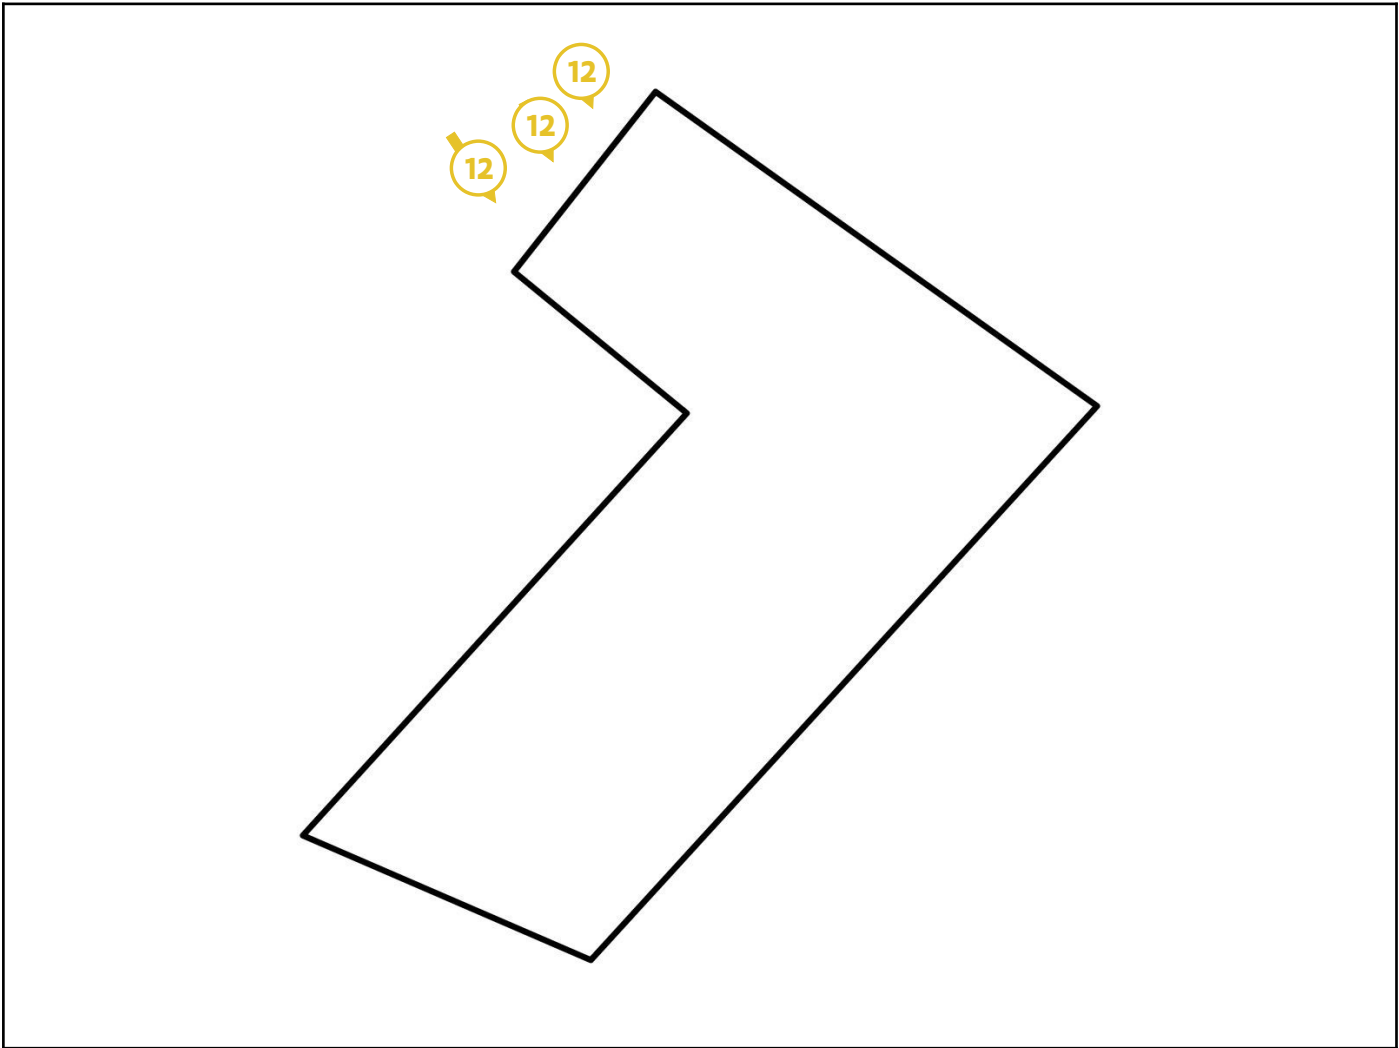
# Plan 4.1: Waterput plan

| Beschrijving | Type | Actie |
|---|---|---|
| 12. Cementbuizen | Asbestmateriaal | Zorgvuldig beheren |

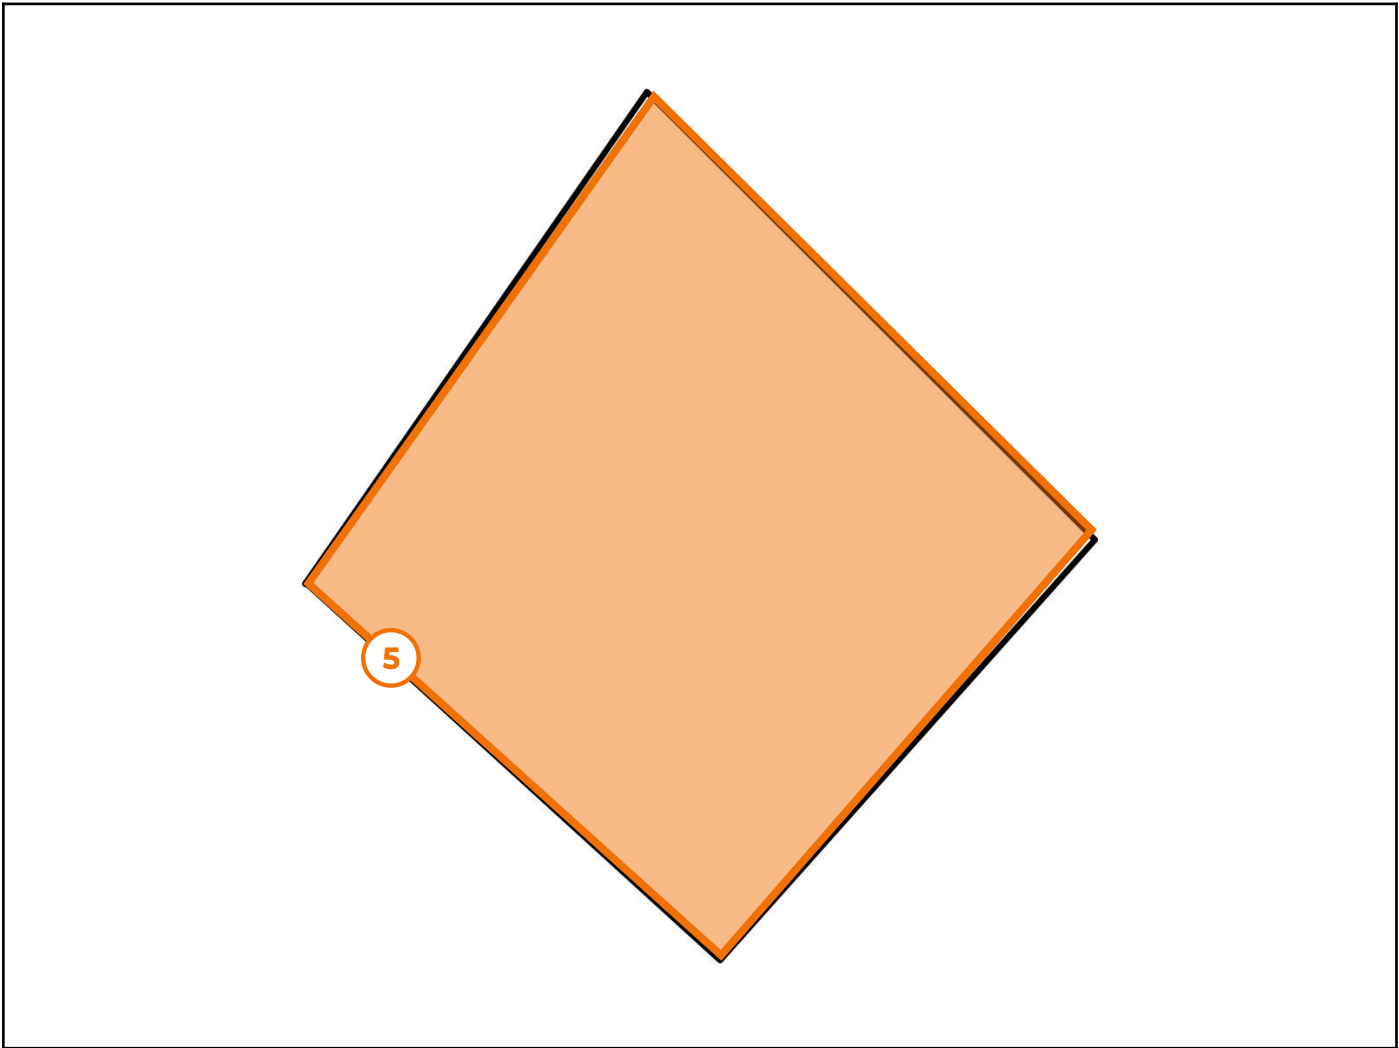
# Plan 5.1: Tuinhuis plan

| Beschrijving | Type | Actie |
|---|---|---|
| 5. Golfplaat tuinhuis | Asbestmateriaal | Verwijderen |

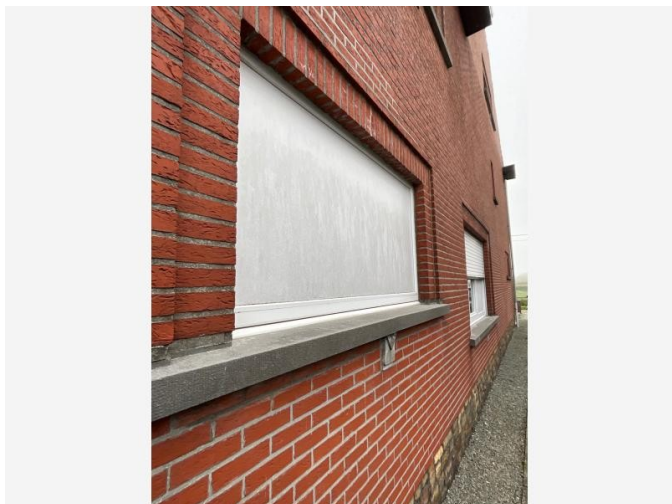
### Conclusie

Het asbestmateriaal valt onder de mijlpaal van 2034.

Verwijderen

- Verwijder dit asbestmateriaal zo snel mogelijk. Volg de toestand goed op.
- Voer bijkomende staalname(s) uit.

- Eenvoudige handelingen: mag via doe-het-zelf of door werknemer(s) met opleidingsattest eenvoudige handelingen  
Minimale kans op stofontwikkeling. De plaat moet verwijderd worden dat deze niet breekt of beschadigd raakt. Gebruik geen gereedschap op de plaat, om zo het risico op emissie te vermijden.
