# Asbestinventarisatetest

Tismansweg 68, 3680 Maaseik

Attestnummer : 20250213-000414.000

Uitgegeven op : 13.02.2025

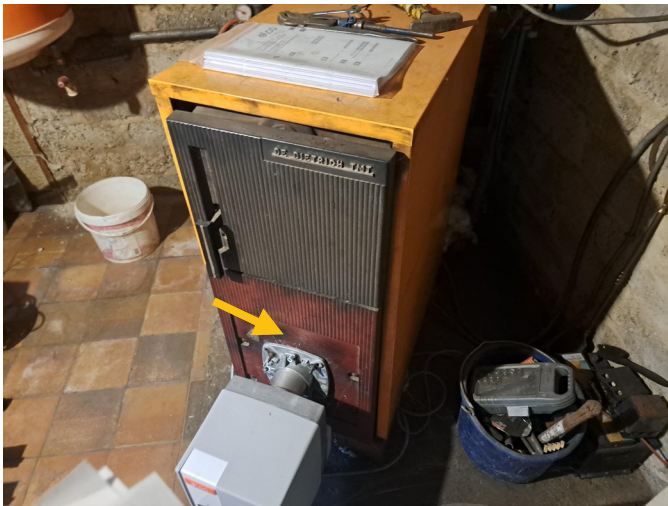
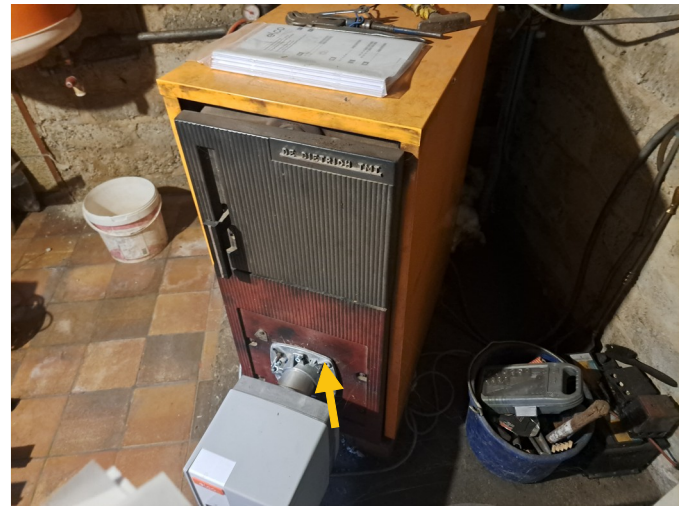
Het asbestmateriaal valt onder de mijlpaal van 2034.

Verwijderen

| Eindbeoordeling materiaalrisico | Zeer laag materiaalrisico en/of zeer lage kans op vezelvrijgave |

| Gebondenheid | Categorie 2: niet-hechtgebonden met matrix |
| Asbestsoort (vezeltype) | Alleen chrysotiel |
| Asbestconcentratie | Hoog ( $\geq 50\%$ ) |
| Afschermingsgraad van het gehele materiaal | Enkel randen niet afgeschermd maar geen contact met binnenluchtstromen |
| Toestand van het materiaal | Onbeschadigd, niet verweerd |

| <b>Beschrijving</b> | pakking verwarmingsketel |
| <b>Asbestmateriaal</b> | Pakking, dichting |

- Zorg voor een veilig beheer. Vermijd het beschadigen van het asbestmateriaal. Controleer de toestand jaarlijks op wijzigingen.

- Eenvoudige handelingen: mag via doe-het-zelf of door werknemer(s) met opleidingsattest eenvoudige handelingen  
pakkingen en dichtingen mogen via deze methode verwijderd worden

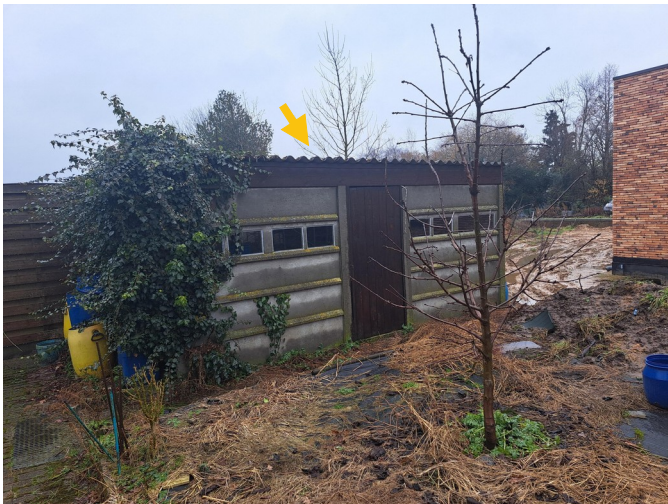
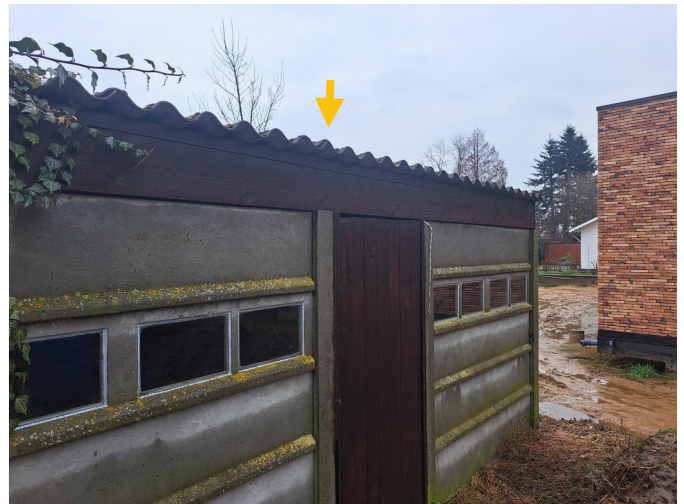
Het asbestmateriaal valt onder de mijlpaal van 2034.

Verwijderen

| Eindbeoordeling materiaalrisico | Laag materiaalrisico en/of verlaagde kans op vezelvrijgave |

| Gebondenheid | Categorie 1: hechtgebonden in oorsprong |
| Asbestsoort (vezeltype) | Crocidoliet aanwezig |
| Asbestconcentratie | Laag (< 50%) |
| Afschermingsgraad van het gehele materiaal | Geheel of deels vrij aan de buitenlucht |
| Toestand van het materiaal | Licht beschadigd, licht verweerd. Intact calciumsilicaatmateriaal of categorie III 'gebondenheid' |

| Beschrijving | golfplaten dakbedekking bijgebouw |
| Asbestmateriaal | Dak- en gevelbekleding - Golfplaat |

- Zorg voor een veilig beheer. Vermijd het beschadigen van het asbestmateriaal. Controleer de toestand jaarlijks op wijzigingen.
- Hemelwater dat afspoelt van asbestcement daken of gevels kan asbestdeeltjes bevatten. Gebruik het enkel voor gesloten circuits (bv. spoelen toiletten). Reinig na het vervangen van het dak of de gevel de dakgoten en regenwaterput of -ton om asbesthoudend sediment of slib te verwijderen

- Eenvoudige handelingen: mag via doe-het-zelf of door werknemer(s) met opleidingsattest eenvoudige handelingen omdat het hechtgebonden is en in vaste toestand verkeerd

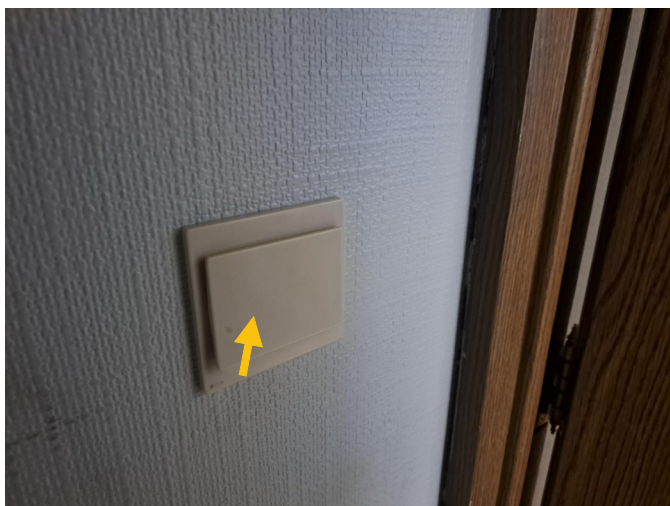
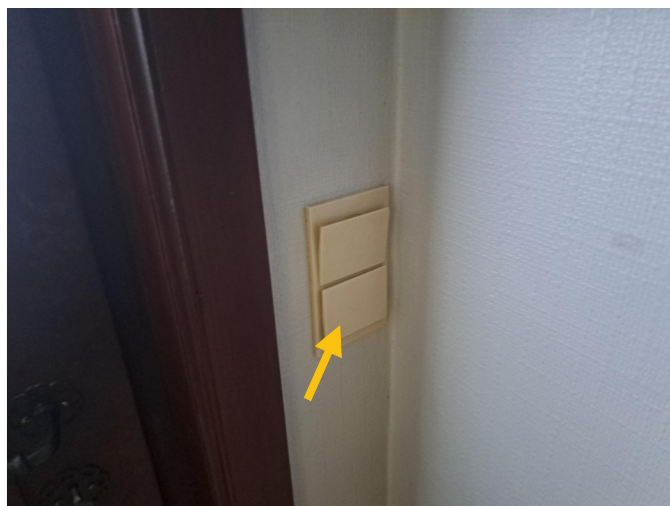
Het asbestmateriaal valt onder de mijlpaal van 2040.

Zorgvuldig beheren

| Eindbeoordeling materiaalrisico | Laag materiaalrisico en/of verlaagde kans op vezelvrijgave |

| Gebondenheid | Categorie 1: hechtgebonden in oorsprong |
| Asbestsoort (vezeltype) | Crocidoliet aanwezig |
| Asbestconcentratie | Laag (< 50%) |
| Afschermingsgraad van het gehele materiaal | Geheel of deels (ook) vrij aan de binnenlucht |
| Toestand van het materiaal | Onbeschadigd, niet verweerd |

| Beschrijving | bakeliet schakelaars |
| Asbestmateriaal | Plaat, paneel, tablet - Type Bakeliet |

- Zorg voor een veilig beheer. Vermijd het beschadigen van het asbestmateriaal. Controleer de toestand jaarlijks op wijzigingen.

- Eenvoudige handelingen: mag via doe-het-zelf of door werknemer(s) met opleidingsattest eenvoudige handelingen omdat het hechtgebonden is en in vaste toestand verkeerd

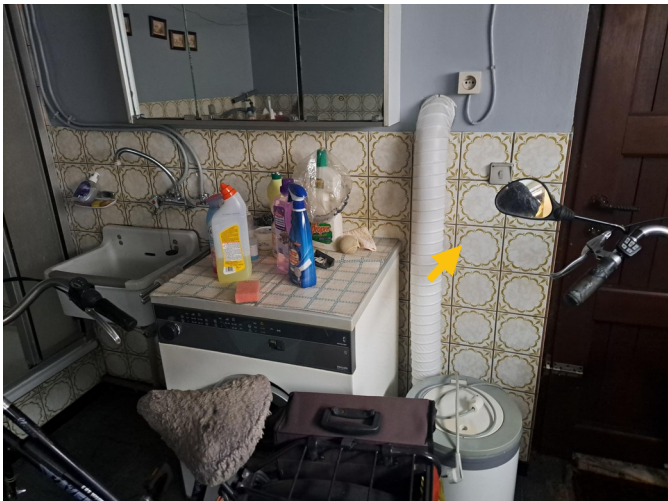
## Fiche 4: eventuele tegellijm achter wandtegels badkamer en wc

het zou kunnen dat er achter de wandtegels asbesthoudende tegellijm zit

dit echter niet visueel vast te stellen tijdens de inspectie

staalname was niet mogelijk

als later bij verwijdering blijkt dat ze niet in de mortel geplaatst zijn maar in tegellijm adviseren we om eerst een staalname te laten afnemen

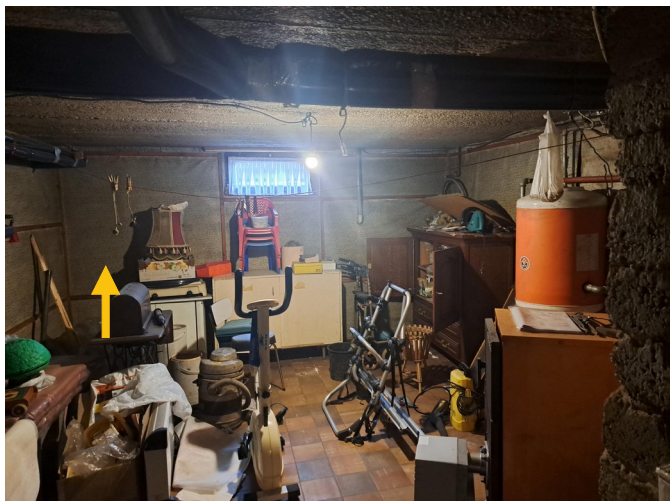
## Fiche 5: wandzeil tegen keldermuur ( niet asbestverdacht)

Tijdens de inspectie van het wandzeil heb ik, op basis van mijn ervaring, kunnen vaststellen dat het vloerzeil niet asbesthoudend of asbestverdacht is.

er zit een jutte onderzijde aan

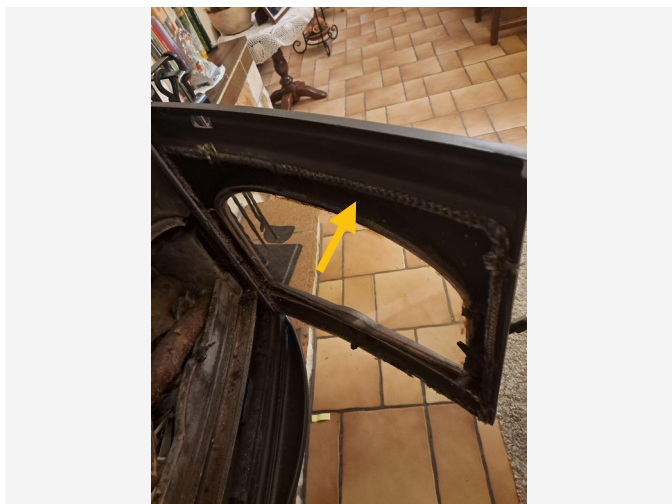
het touw is niet asbestverdacht

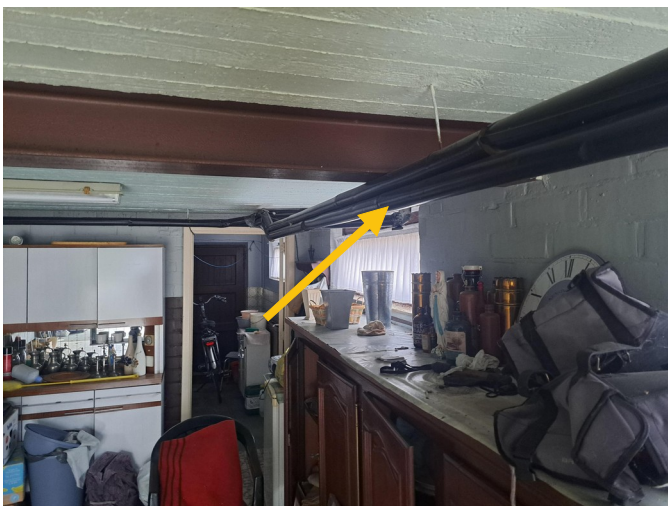
de leidingen zijn omwikkeld met isolatie en mousse van plastic en deze zijn niet asbestverdacht

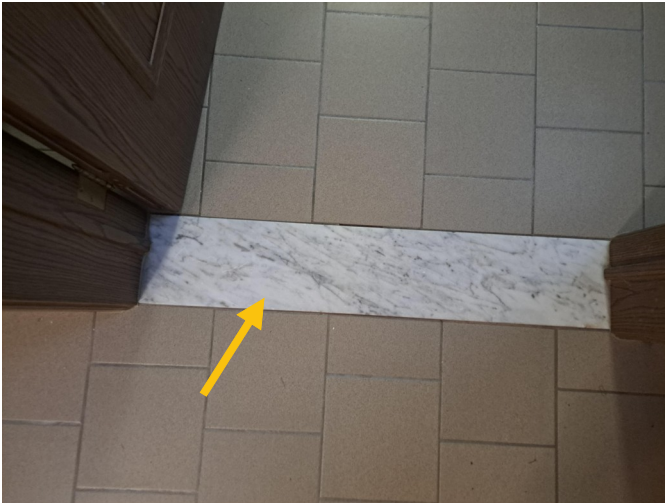
de raamtabletten en deurdorpels zijn hier niet van asbestverdacht imitatiemarmer of massal maar van natuursteen

dit te zien aan de blinkende structuur op het breukvlak

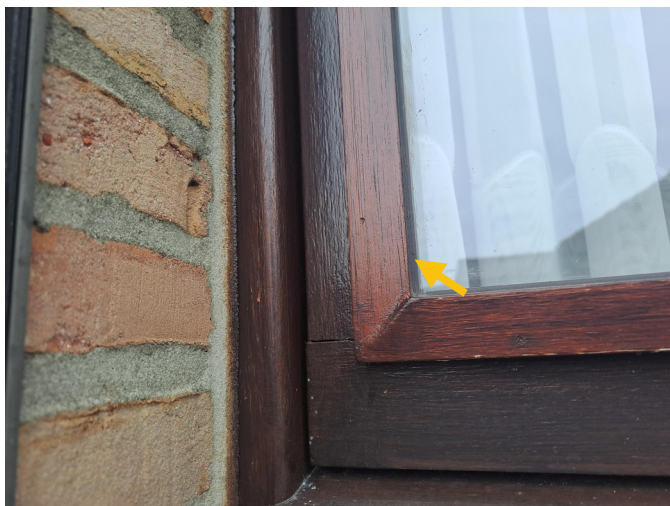
de kit is elastisch en indrukbaar wat aangeeft dat er weekmakers inzitten en geen asbestvezels anders was deze keihard geweest

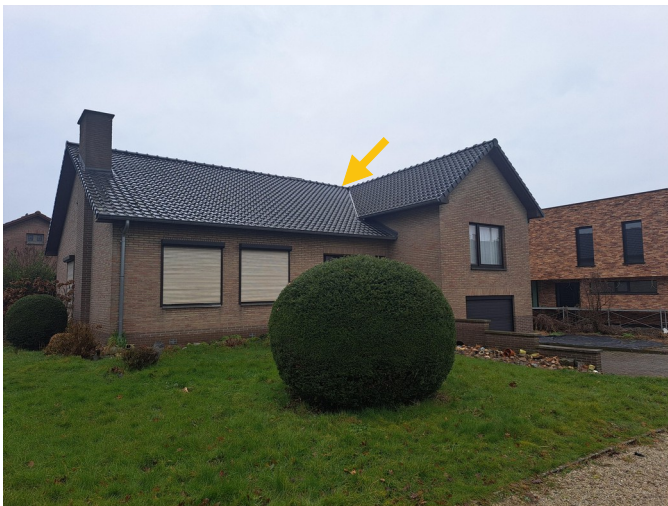
Tijdens het onderzoek en de controle van het onderdak hebben we vastgesteld dat het uit een niet-asbestverdacht doek/zeil bestaat.

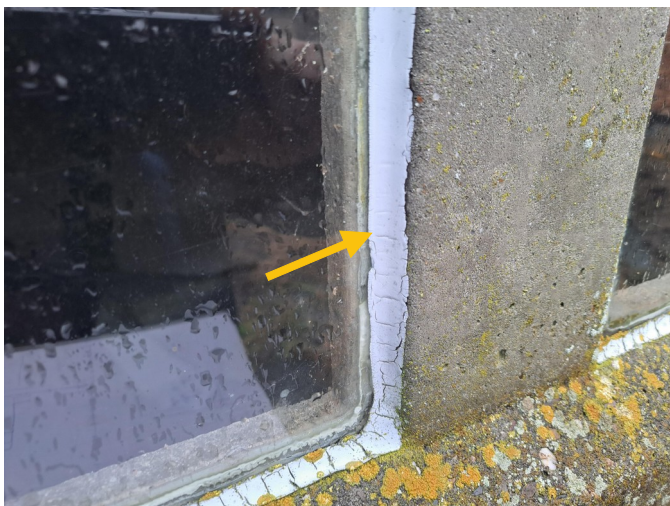
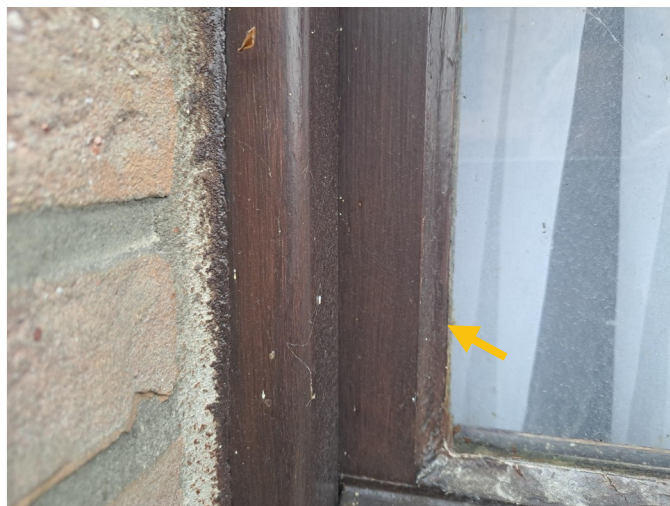
Geen asbest

| # | Type | Referentie | Resultaat |
|---|---|---|---|
| 11.1 | Mengmonster | 9622 | Geen asbest |

| <b>Opmerking</b> | de harde kit aan de 3 kelder ramen en de 2 ramen van het tuinhuisje tussen raamkader en glas |

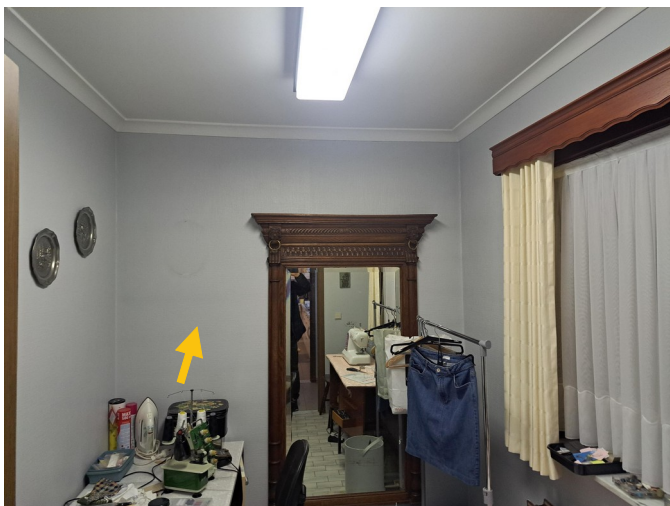
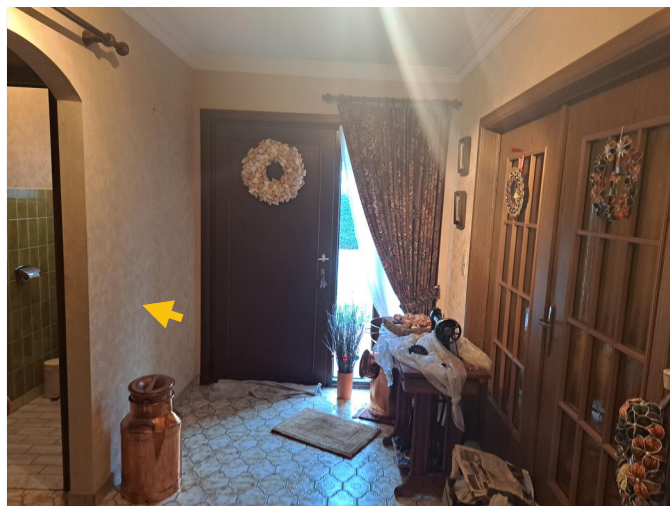
## Fiche 12: pleister wanden

Geen asbest

| # | Type | Referentie | Resultaat |
|---|---|---|---|
| 12.1 | Mengmonster | 9621 | Geen asbest |

| <b>Opmerking</b> | alle wanden zijn gepleisterd behalve deze van de kelder en het tuinhuis |
