Asbestinventarisatetest

Dorpsstraat 19, 8432 Middelkerke

Attestnummer : 20240202-000107.000

Uitgegeven op : 02.02.2024

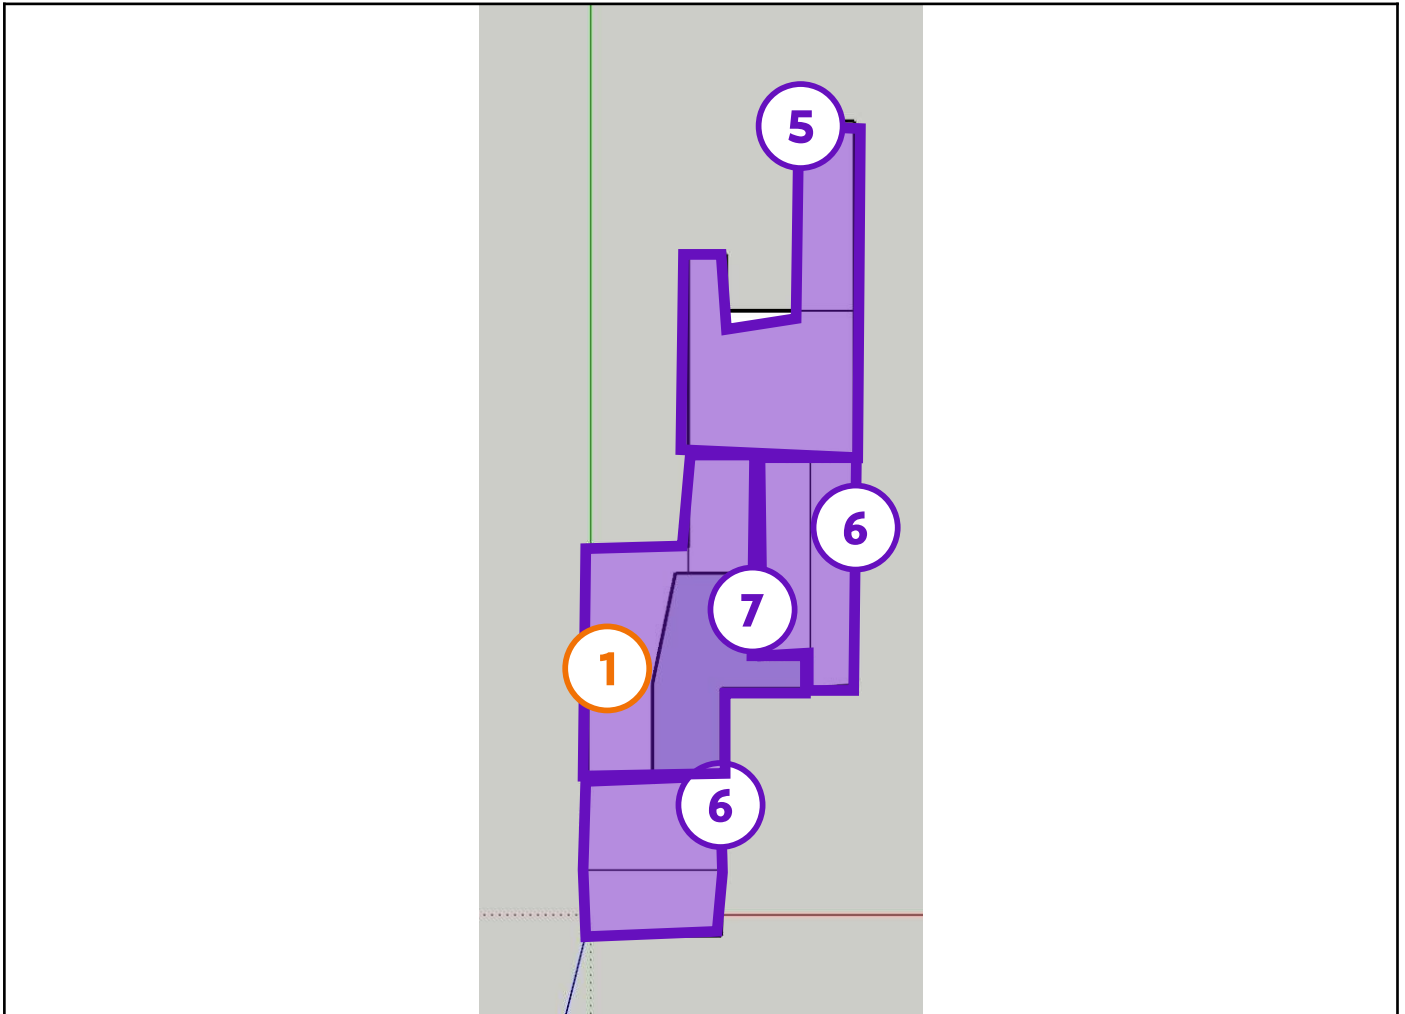
Plan 1.7: dakenplan

Beschrijving	Type	Actie
1. rookgaskanalen (2) kachel	Asbestmateriaal	Verwijderen
5. dakbedekking werkplaats/opslagruimten/berging/carport	Advies	-
6. onderdak schuine daken (hoofdgebouw + zolder)	Advies	-
7. dakdichtingen platte daken	Advies	-

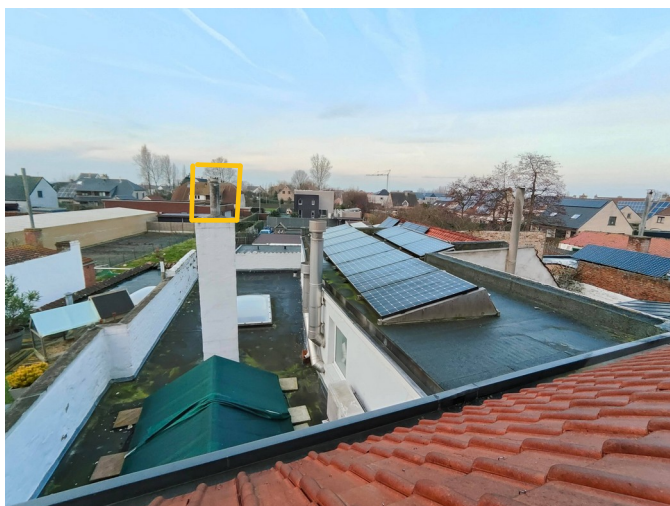
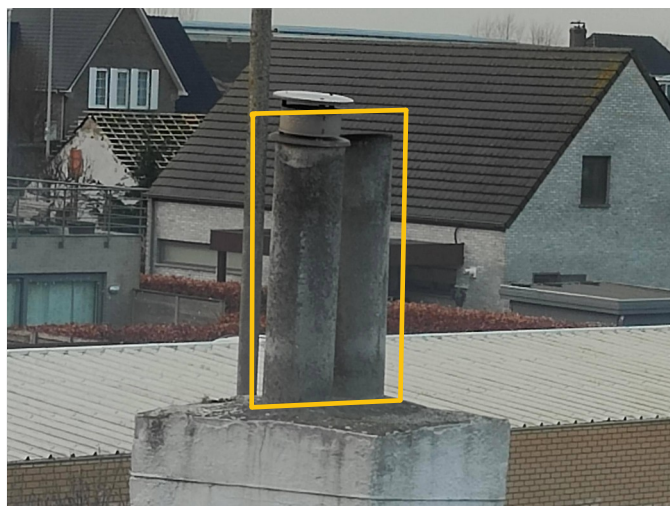
Eindbeoordeling materiaalrisico	Verhoogd materiaalrisico en/of verhoogde kans op vezelvrijgave
---------------------------------	--

Gebondenheid	Categorie 1: hechtgebonden in oorsprong
Asbestsoort (vezeltype)	Crocidoliet aanwezig
Asbestconcentratie	Laag (< 50%)
Afschermingsgraad van het gehele materiaal	Geheel of deels vrij aan de buitenlucht
Toestand van het materiaal	Matig beschadigd, matig verweerd

Beschrijving	rookgaskanalen (2) kachel
Omgeving	Buiten
Primaire drager	Ruimteverwarming
Asbestmateriaal	Buis, koker, leiding, pijp, doorvoer
Bindmiddel van asbestmateriaal	Cement
Gebondenheid op basis van bindmiddel	Hecht
Hoeveelheid (lengte - omtrek - dikte - aantal)	<ul style="list-style-type: none">• 0,50 m - 31,40 cm - 5,00 cm - 2 stuks
Totaal volume	0,016 m ³
Eenvoudig bereikbaar	Ja
Bevestigingswijze	<ul style="list-style-type: none">• Verlijmd, ingegoten, versmeerd
Identificatiemethode	Vaststelling zonder monsternamen

Verwijderen

- Zorg voor een veilig beheer en verwijder dit asbestmateriaal wanneer het bij werken eenvoudig bereikbaar wordt. Controleer de toestand jaarlijks op wijzigingen.

- Eenvoudige handelingen: enkel door erkend asbestverwijderaar verhoogd risico bij breuk

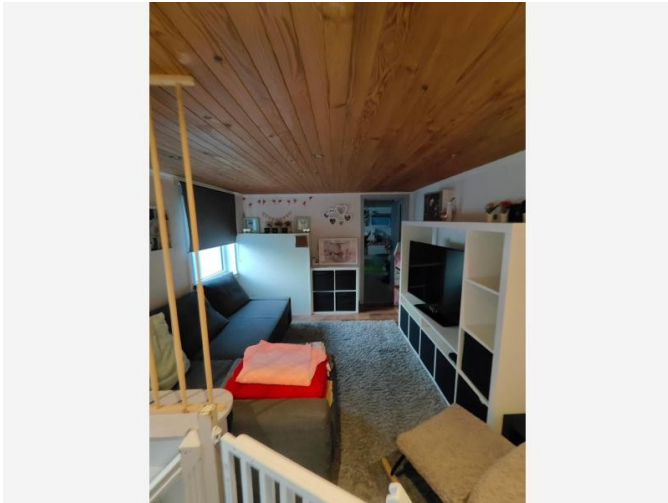
Tijdens de asbestinspectie werd geen pleisterwerk op de binnenwanden en plafonds waargenomen.
Onzeker of er origineel pleisterwerk aanwezig zou zijn boven de bestaande plafondafwerkingen.
Binnenmuren zijn valse wanden.

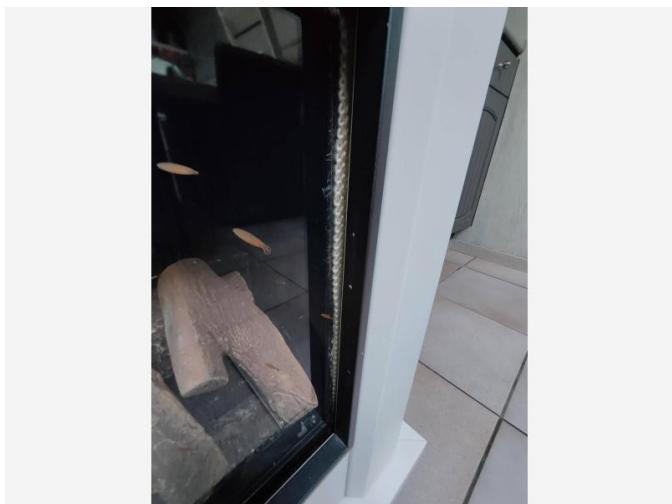
Kachelkoord is niet-asbestverdacht. Fabricagejaar toestel is 2020.

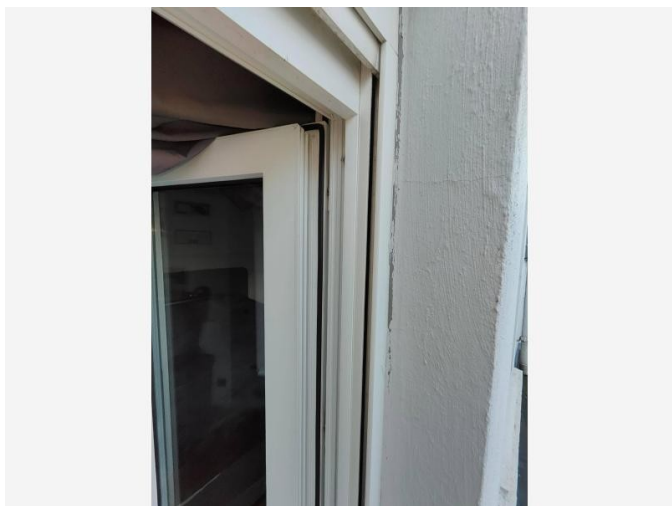
Tijdens de asbestinspectie werd geen asbestverdachte mastiek/kit waargenomen.

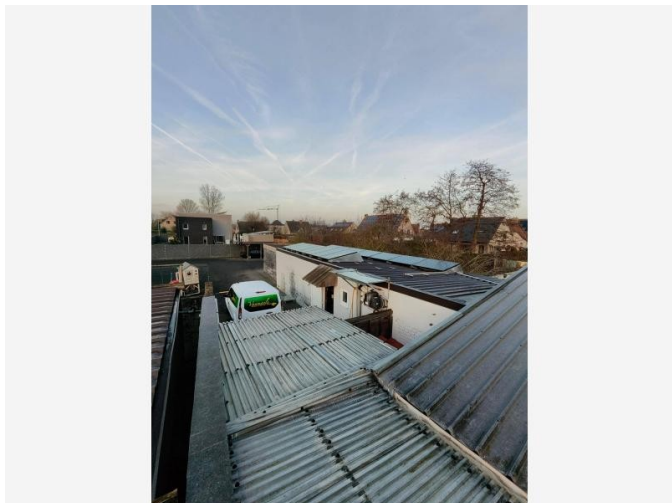
Fiche 5: dakbedekking werkplaats/opslagruimten/berging/carport

Schuine daken in polycarbonaatplaten of metaal... Bijgevolg niet-asbestverdacht.

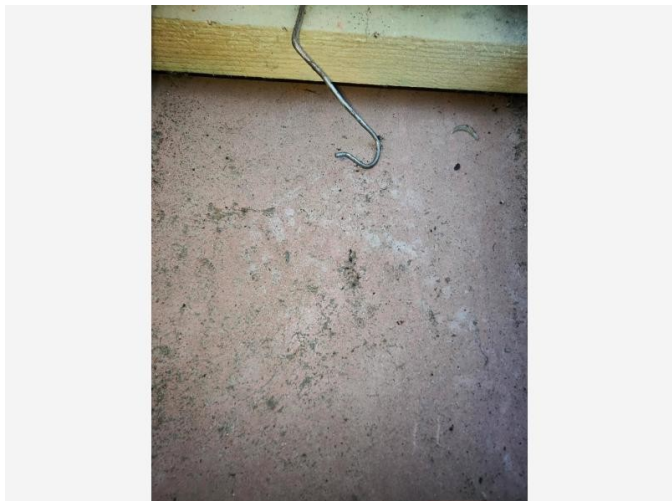
Fiche 6: onderdak schuine daken (hoofdgebouw + zolder)

Onderdak in menuisurite is blinkend van uitzicht, en bijgevolg niet-asbestverdacht.

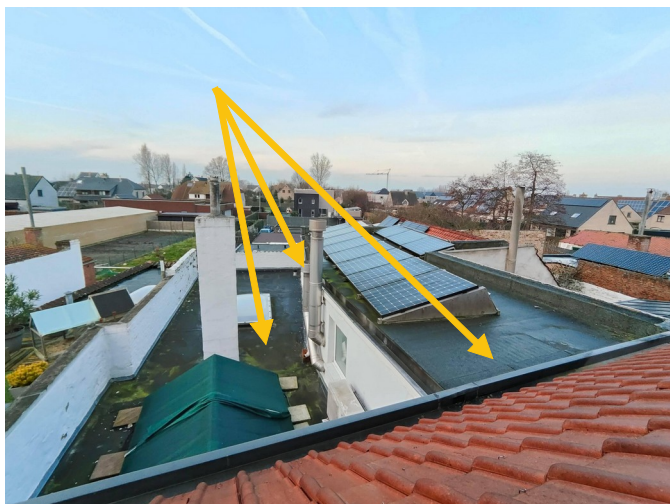
Toplaag is niet-asbestverdacht (recente roofing of EPDM). Onzeker of daaronder oudere roofingslagen aanwezig zouden zijn.
