# Asbestinventarisatetest

Berrebroeckstraat 69, 9406 Ninove

Attestnummer : 20250223-000150.000

Uitgegeven op : 23.02.2025

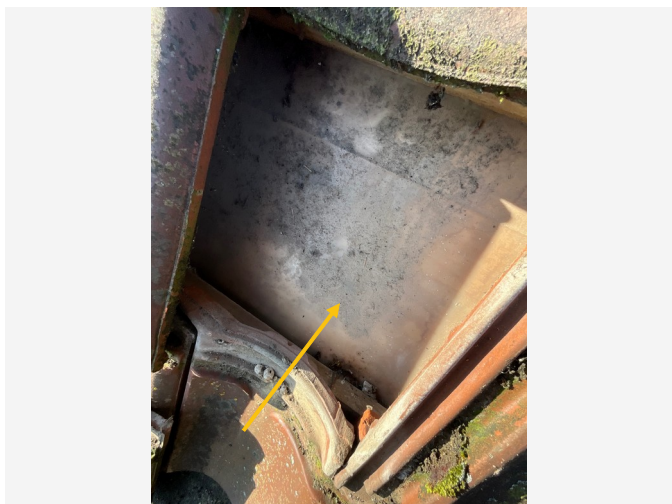
Het dak werd gecontroleerd (via een dakraam ,optillen van een dakpan). Er is geen verdacht onderdak vastgesteld .

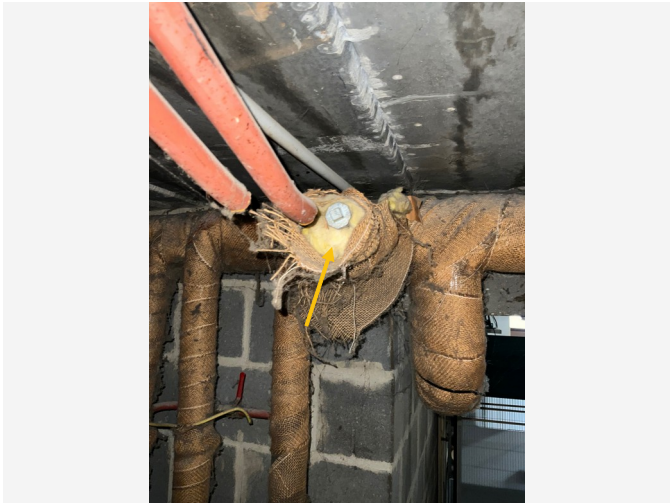
Leiding isolatie bevat geen asbest verdacht materiaal. Bestaat uit glaswol en doek.

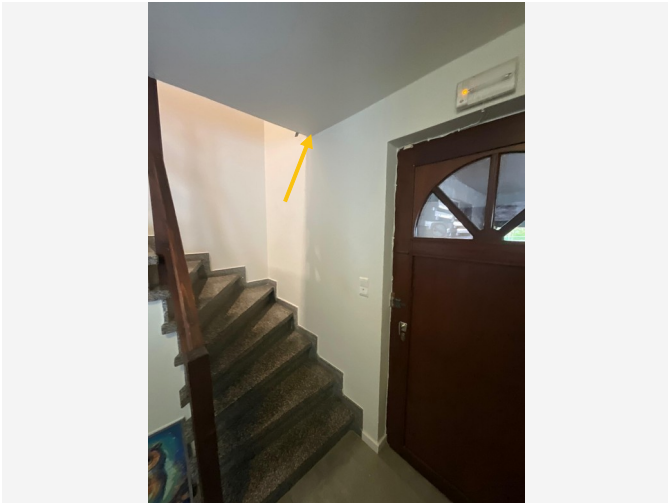
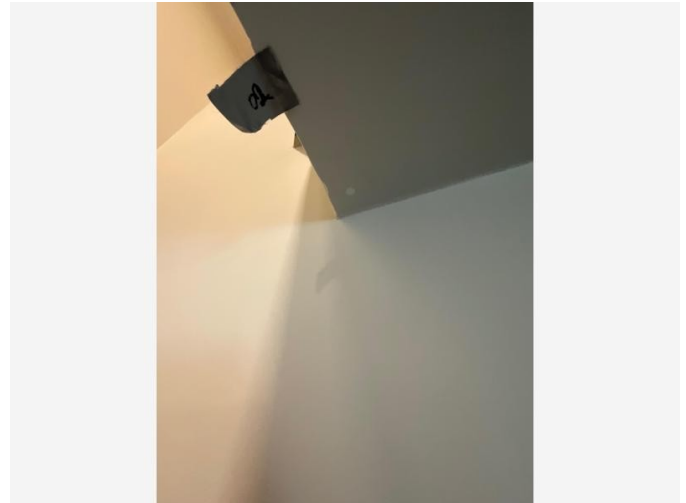
## Fiche 3: Plafondpleister

Geen asbest

| # | Type | Referentie | Resultaat |
|---|---|---|---|
| 3.1 | Mengmonster | 2 | Geen asbest |

| Opmerking | <p>Volgens het inspectieprotocol is een monstername van het pleisterwerk verplicht om dit te identificeren als niet-asbesthoudend.</p> <p>Locatie staalnames: individuele ruimte: voorkamer/ natte ruimte:niet valse plafonds / stookplaats: niet bepleisterd/ traphal: glv</p> <p>De vermelde oppervlaktes en volumes betreffen een beredeneerde schatting. Er worden geen rechten verleend aan deze oppervlaktes/volumes. De dikte is een schatting die voorkomt uit de monsterplaatsen en is daarom niet altijd representatief.</p> |

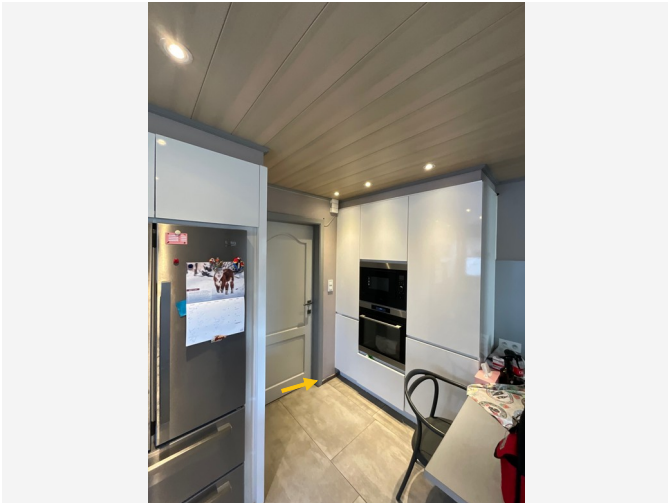
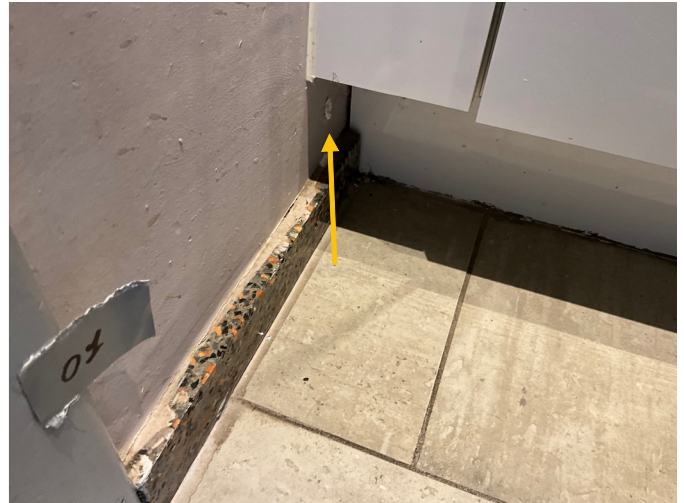
## Fiche 4: Muurpleister

Geen asbest

| # | Type | Referentie | Resultaat |
|---|---|---|---|
| 4.1 | Mengmonster | 1 | Geen asbest |

| Opmerking | <p>Volgens het inspectieprotocol is een monstername van het pleisterwerk verplicht om dit te identificeren als niet-asbesthoudend.</p> <p>Locatie staalnames: individuele ruimte: linnenkamer/ natte ruimte:keuken / stookplaats:garage niet bepleisterd. / traphal:Glv kelder</p> <p>De vermelde oppervlaktes en volumes betreffen een beredeneerde schatting. Er worden geen rechten verleend aan deze oppervlaktes/volumes. De dikte is een schatting die voorkomt uit de monsterplaatsen en is daarom niet altijd representatief.</p> |

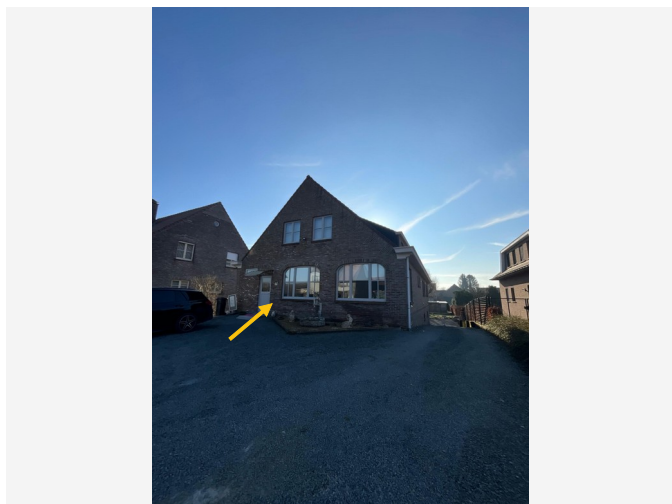
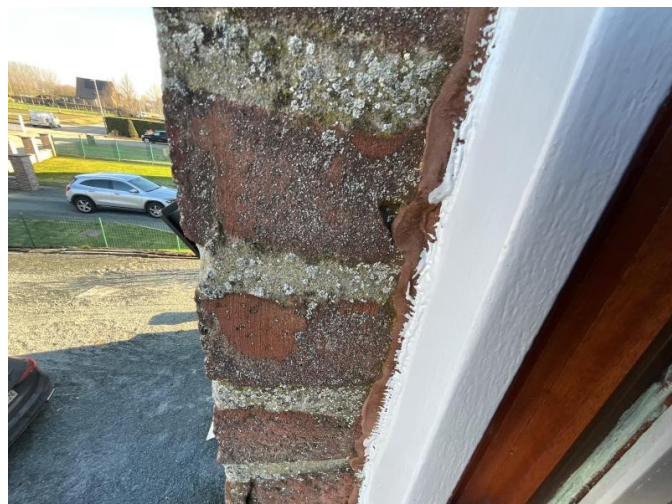
## Fiche 5: Mastiek: verdacht (met staalname)

Geen asbest

| # | Type | Referentie | Resultaat |
|---|---|---|---|
| 5.1 | Puntmonster | 3 | Geen asbest |

| Opmerking | <p>In het inspectieprotocol is een monstername van mastiek verplicht om dit te identificeren als niet-asbesthoudend.</p> <p>Mastiek aanwezig tussen muur/raam , Betreft +/- 50lm</p> <p>Het gewicht en lm is een beredeneerde schatting. Er worden geen rechten verleend aan deze oppervlaktes. De dikte is een schatting die voorkomt uit de monsterplaatsen en is daarom niet altijd representatief.</p> |
