Asbestinventarisatetest

De Standaard 26, 3530 Houthalen-Helchteren

Attestnummer : 20250211-000357.000

Uitgegeven op : 11.02.2025

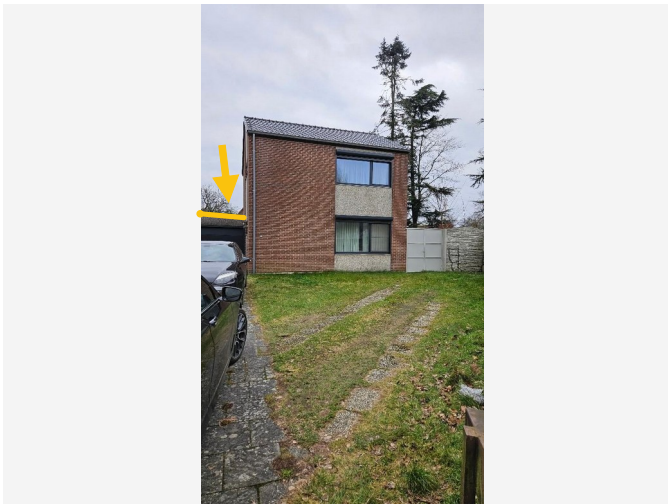
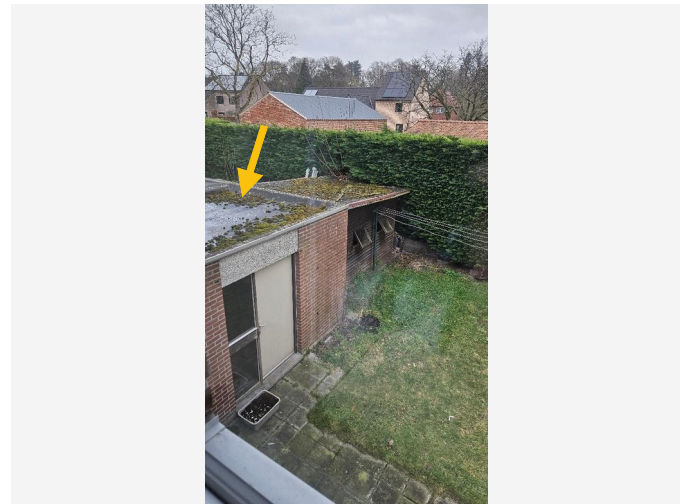
Het asbestmateriaal valt onder de mijlpaal van 2040.

Eindbeoordeling materiaalrisico	Laag materiaalrisico en/of verlaagde kans op vezelvrijgave
---------------------------------	--

Gebondenheid	Categorie 1: hechtgebonden in oorsprong
Asbestsoort (vezeltype)	Alleen chrysotiel
Asbestconcentratie	Laag (< 50%)
Afschermingsgraad van het gehele materiaal	Geheel of deels vrij aan de buitenlucht
Toestand van het materiaal	Licht beschadigd, licht verweerd. Intact calciumsilicaatmateriaal of categorie III 'gebondenheid'

Beschrijving	Dak garage
Omgeving	Buiten
Primaire drager	Plat dak
Asbestmateriaal	Dak- en gevelbekleding - Roofing
Bindmiddel van asbestmateriaal	Bitumen (roofing, teer, asfalt)
Gebondenheid op basis van bindmiddel	Hecht
Hoeveelheid (oppervlakte - aantal)	<ul style="list-style-type: none">• 25,00 m² - 1 stuk
Totale oppervlakte	25,00 m ²
Eenvoudig bereikbaar	Ja
Bevestigingswijze	<ul style="list-style-type: none">• Verlijmd, ingegoten, versmeerd
Identificatiemethode	Vaststelling zonder monstername Motivatie: Groot risico op structurele gevolgschade (lekschade, werking installatie,...)
Destructieve handeling voor identificatie	Nee

- Zorg voor een veilig beheer. Vermijd het beschadigen van het asbestmateriaal. Controleer de toestand jaarlijks op wijzigingen.

- Eenvoudige handelingen: mag via doe-het-zelf of door werknemer(s) met opleidingsattest eenvoudige handelingen
Verlijmde hechtgebonden asbesttoepassingen gaan bij afbraak vaak breken. In dat geval mag meestal enkel een erkend asbestverwijderaar de verwijdering uitvoeren. Kan in gehele stukken verwijderd worden (graad verlijming eerst te bekijken) mits toepassing techniek eenvoudige handelingen (gebruik PBM's).

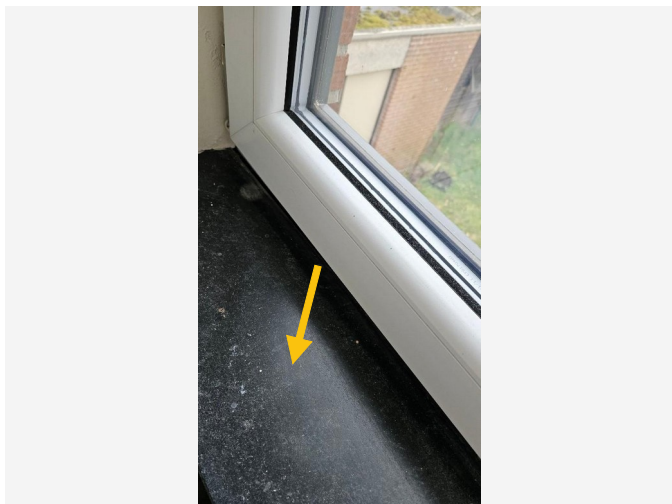
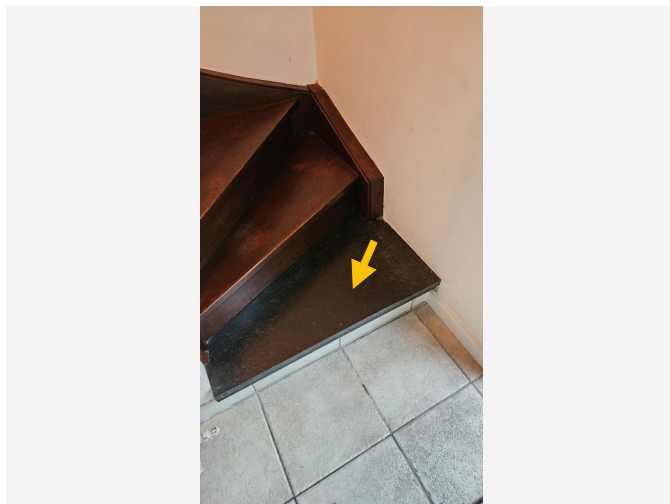
Het asbestmateriaal valt onder de mijlpaal van 2040.

Eindbeoordeling materiaalrisico	Zeer laag materiaalrisico en/of zeer lage kans op vezelvrijgave
---------------------------------	---

Gebondenheid	Categorie 1: hechtgebonden in oorsprong
Asbestsoort (vezeltype)	Alleen chrysotiel
Asbestconcentratie	Laag (< 50%)
Afschermingsgraad van het gehele materiaal	Geheel of deels (ook) vrij aan de binnenlucht
Toestand van het materiaal	Onbeschadigd, niet verweerd

Beschrijving	Venstertabletten en deurdorpels
Omgeving	Binnen
Primaire drager	Wandopening verticaal (raam, deur, ...)
Asbestmateriaal	Plaat, paneel, tablet - Type Massal
Bindmiddel van asbestmateriaal	Cement
Gebondenheid op basis van bindmiddel	Hecht
Hoeveelheid (oppervlakte - dikte - aantal)	<ul style="list-style-type: none">• 0,20 m² - 2,00 cm - 10 stuks
Totaal volume	0,04 m ³
Eenvoudig bereikbaar	Ja
Bevestigingswijze	<ul style="list-style-type: none">• Verlijmd, ingegoten, versmeerd
Identificatiemethode	Vaststelling zonder monsternamen
Destructieve handeling voor identificatie	Nee

- Zorg voor een veilig beheer. Vermijd het beschadigen van het asbestmateriaal. Controleer de toestand jaarlijks op wijzigingen.

- Eenvoudige handelingen: mag via doe-het-zelf of door werknemer(s) met opleidingsattest eenvoudige handelingen
Kan in gehele stukken verwijderd worden mits toepassing techniek eenvoudige handelingen (gebruik PBM's)

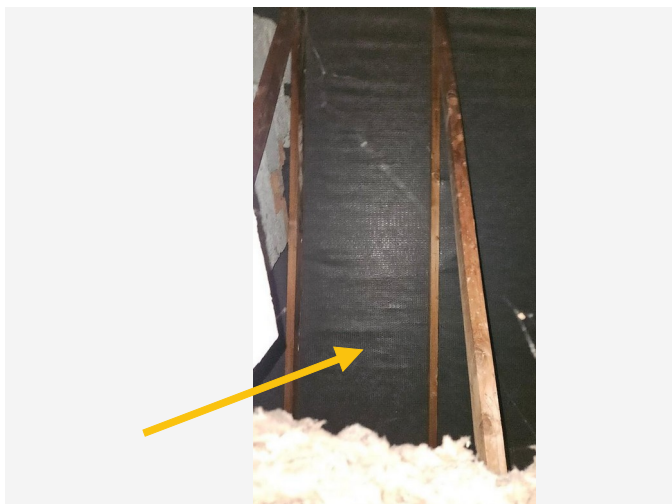
Vrije foto

Het dak is volledig vernieuwd, het onderdak is uit een doek (look nieuw).

Tijdens de inspectie heb ik geen waarneembare asbestverdachte materialen waargenomen waarvan monsternamen laboanalyse verplicht zijn om dit als niet-asbesthoudend te beschouwen:

- Platen type "Pical", asbestboard (bijv. onder een vals plafond of achter een gyprocwand/plafond)
- Zwarte lijmlaag onder een andere toepassing die niet verdacht is.
- Bitumen, roofing, teer onder een andere toepassing die niet verdacht is.
- Smitlagen, bevloeking (ingesloten of onder een andere niet verdachte toepassing)
- Thermisch isolerend materiaal (bijvoorbeeld in een volledig hermetisch afgesloten installaties/ruimten)
- Tegelijm faience in goede staat (niet in de mogelijkheid om staalname te doen).

Bovenstaande materialen dienen bij waarneming/ontdekking onderzocht te worden mbv een monsternamen.

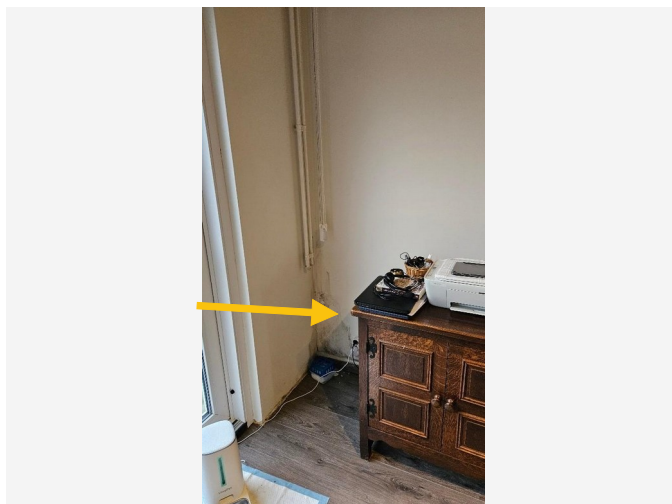
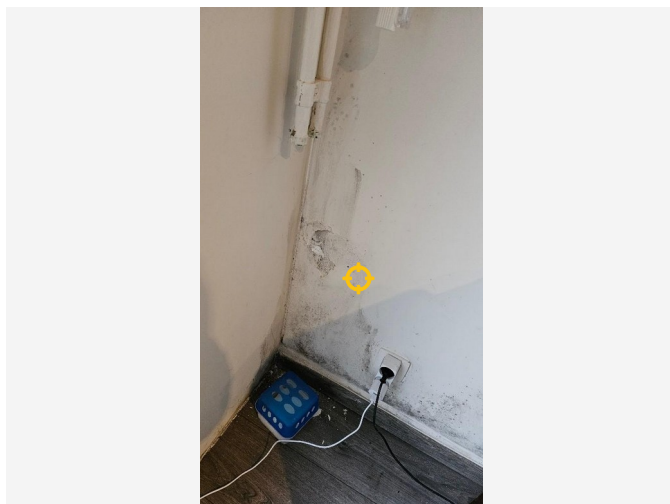
Fiche 4: Pleisterwerk wanden

Geen asbest

#	Type	Referentie	Resultaat
4.1	Mengmonster	Msnr.1 Pleisterwerk wanden	Geen asbest

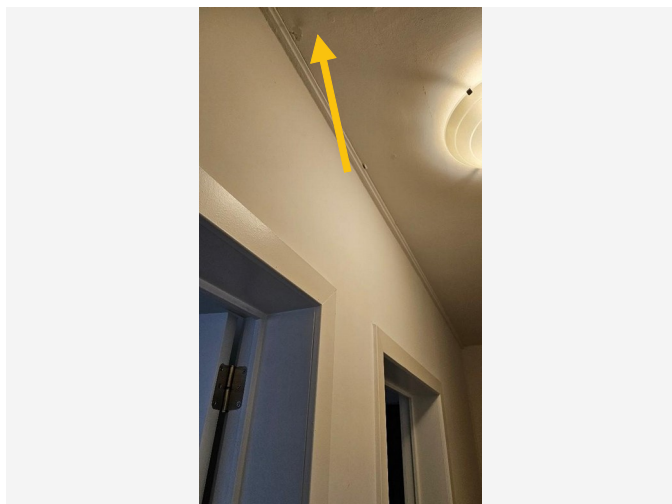
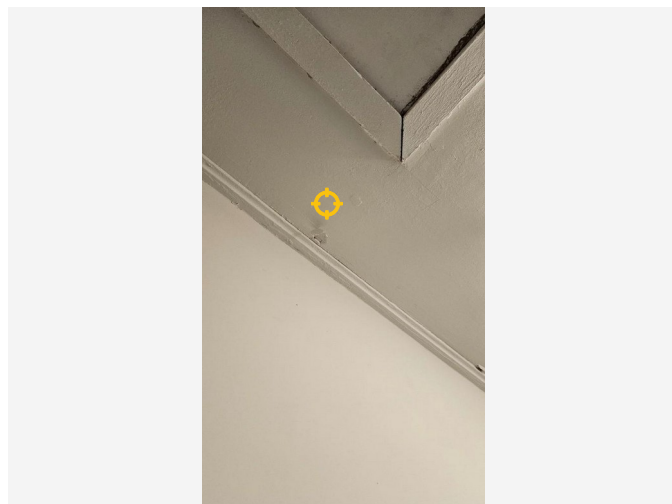
Fiche 5: Pleisterwerk plafond

Geen asbest

#	Type	Referentie	Resultaat
5.1	Mengmonster	Msnr.2 Pleisterwerk plafond	Geen asbest

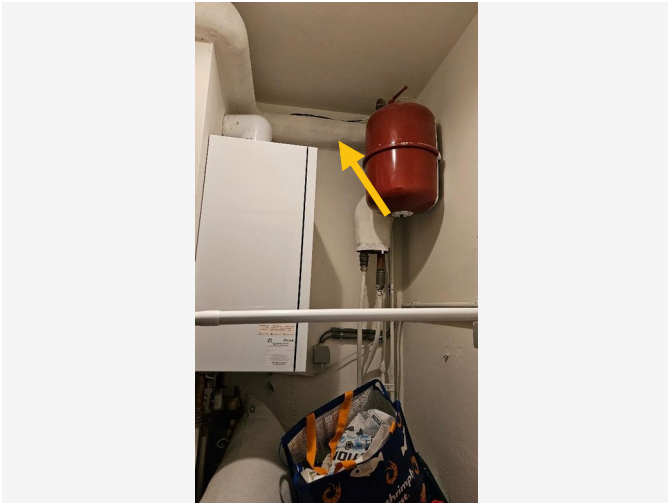
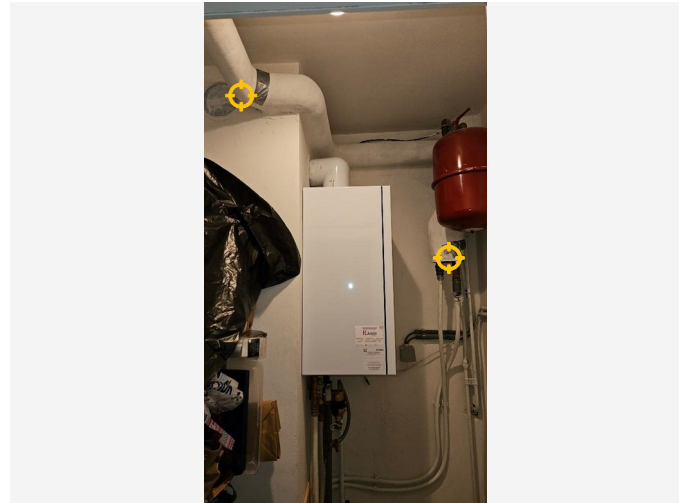
Fiche 6: Buisisolatie CV leidingen

Geen asbest

#	Type	Referentie	Resultaat
6.1	Mengmonster	Msnr.3 Buisisolatie gips	Geen asbest
