# Asbestinventarisatetest

Boomsestraat 88, 2845 Niel

Attestnummer : 20241011-000002.000

Uitgegeven op : 11.10.2024

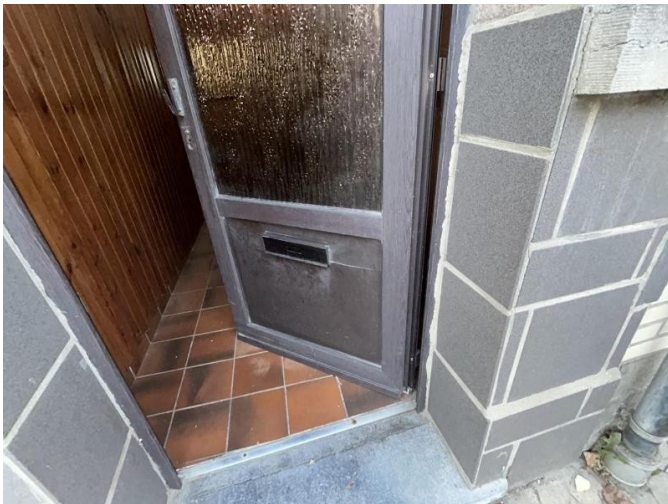
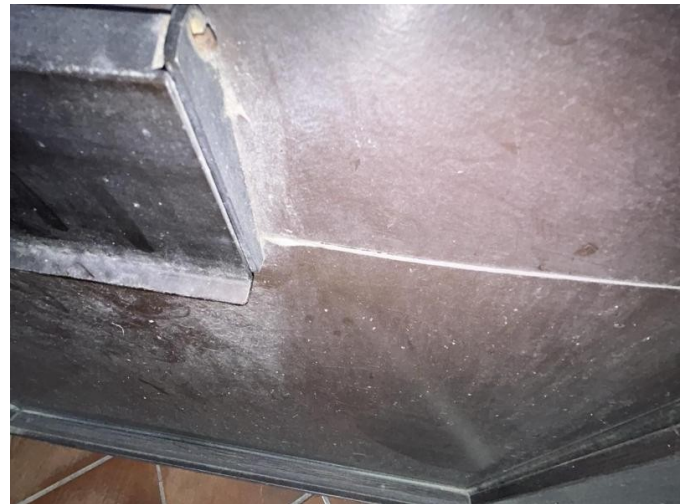
### Conclusie

Het asbestmateriaal valt onder de mijlpaal van 2040.

Verwijderen

| Eindbeoordeling materiaalrisico | Verhoogd materiaalrisico en/of verhoogde kans op vezelvrijgave |

| Asbestsoort (vezeltype) | Crocidoliet aanwezig |
| Toestand van het materiaal | Licht beschadigd, licht verweerd. Intact calciumsilicaatmateriaal of categorie III 'gebondenheid' |

| Beschrijving | Glasal platen in de ramen |

- Zorg voor een veilig beheer. Vermijd het beschadigen van het asbestmateriaal. Controleer de toestand jaarlijks op wijzigingen.

- Eenvoudige handelingen: mag via doe-het-zelf of door werknemer(s) met opleidingsattest eenvoudige handelingen  
Volgens de richtlijnen in de Codex Welzijn op het Werk, Boek VI titel 3 asbest, mogen hechtgebonden asbesttoepassingen die niet beschadigd zijn of waarbij er geen vrije vezels zichtbaar zijn en waarbij verwijdering geen aanleiding geeft tot een wijziging van de toestand verwijderd worden via de methode van eenvoudige handelingen.

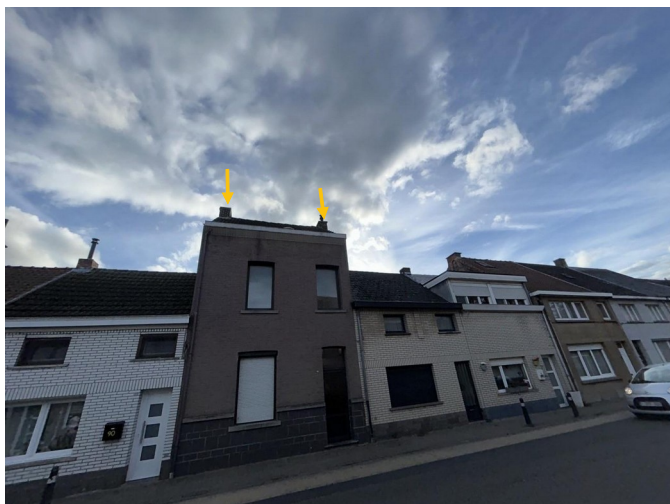
*Situeringsfoto*

**Reden:** Het te onderzoeken materiaal situeert zich hoger dan 3,50 m te rekenen vanaf een veilige ondergrond

**Uitleg van de asbestdeskundige:** Schouw niet bereikbaar van begane grond

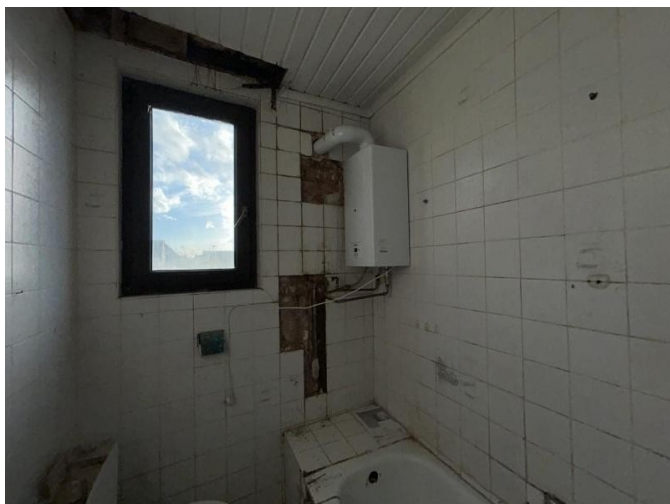
CV-Installatie MERK Vaillant bouwjaar 2021. Omwille van het bouwjaar mogen de dichtingen van de CV-installatie als asbestvrij beschouwd worden (asbestvrij vanaf 1999). Het bewijsstuk is opgeladen in de databank

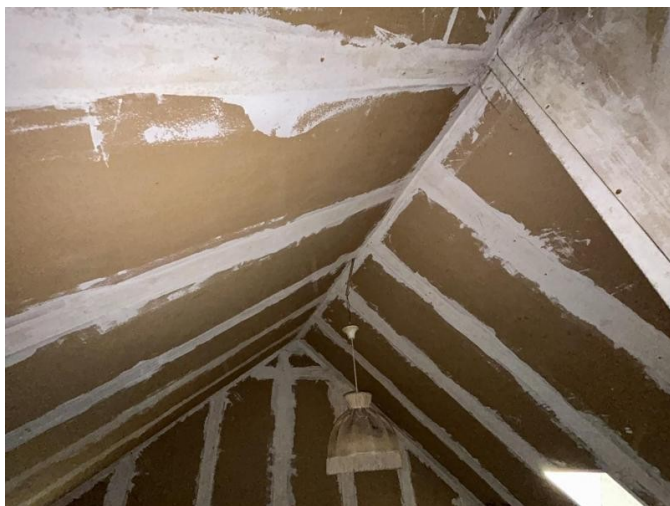
onderdak niet kunnen vaststellen niet mogelijk onder de dakpannen te kijken

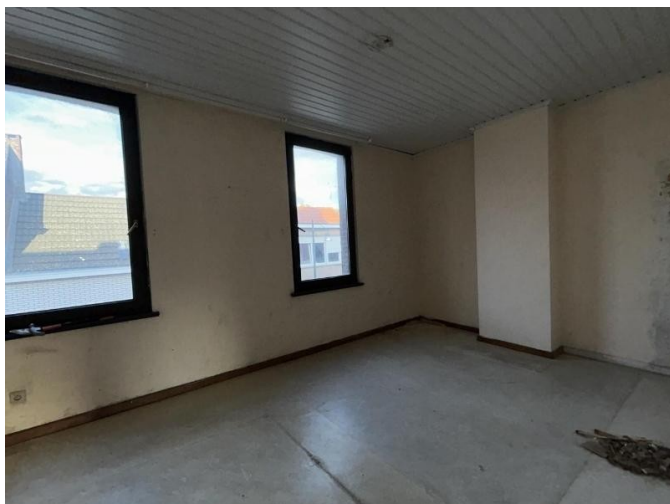
Geen plafond pleisterwerk vastgesteld.

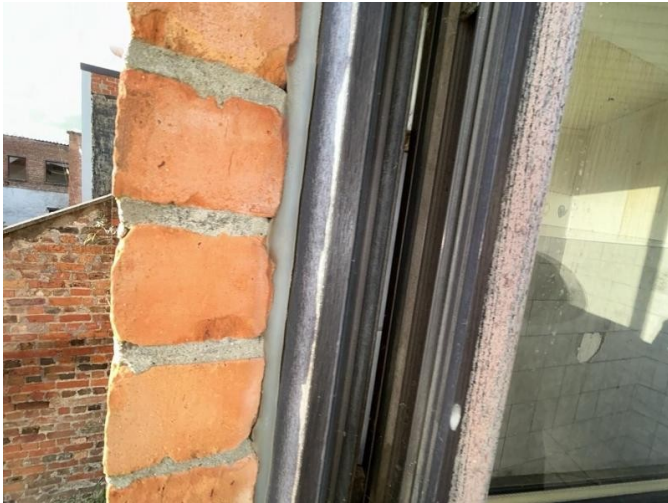
Afdichting aan ramen en deuren tussen kader en glas met rubber en tussen kader en gevel met silicone

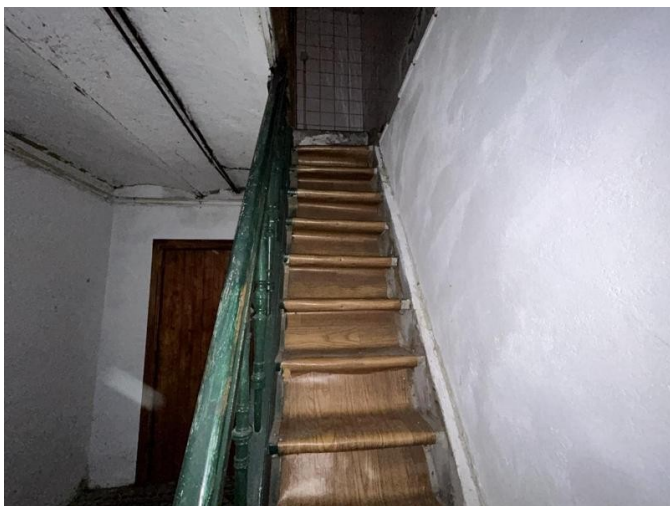
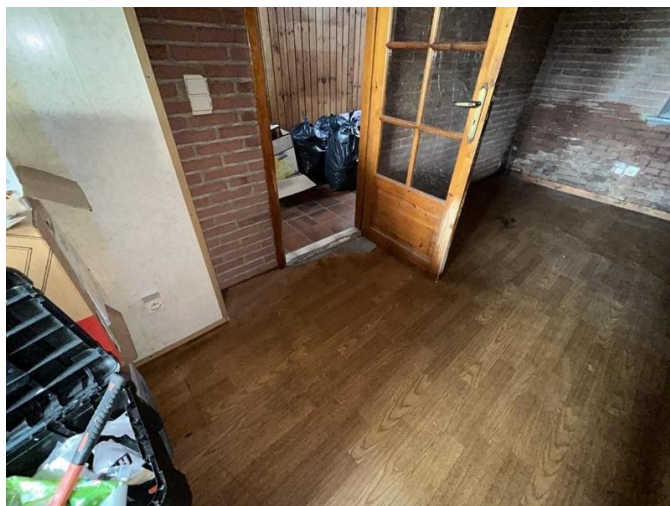
## Fiche 7: Vinyl

Geen asbest

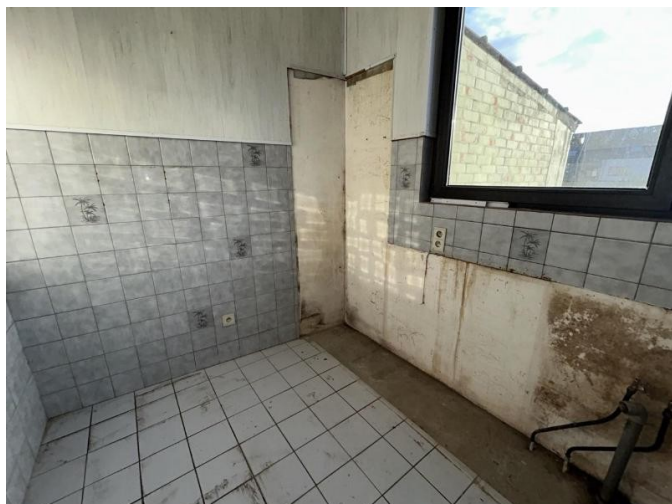
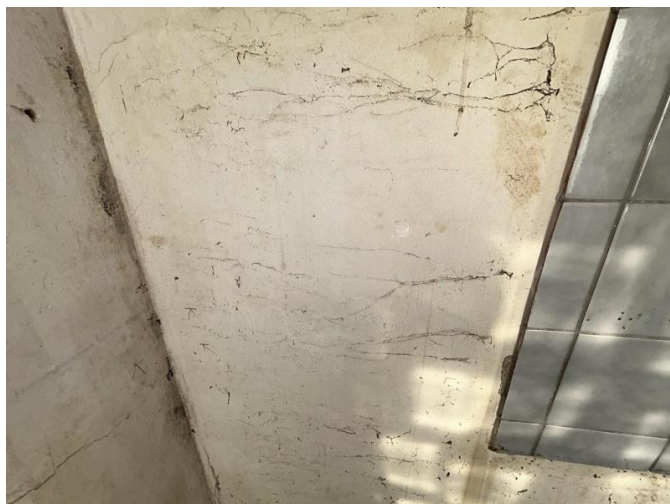
## Fiche 8: Pleisterwerk aan de muren

Geen asbest

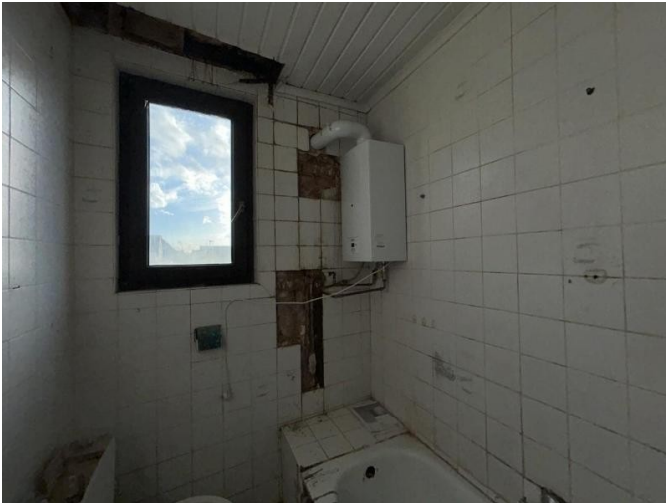
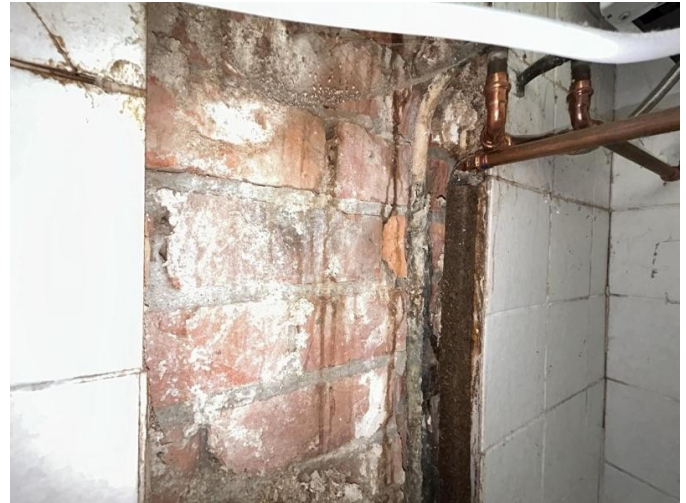
## Fiche 9: Faience tegellijm

Geen asbest

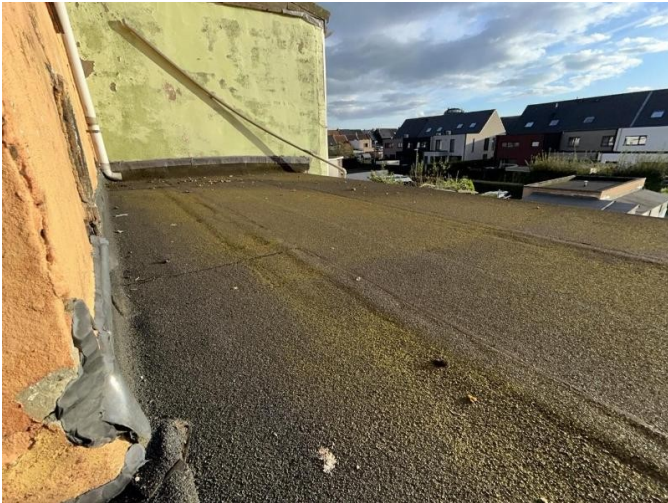
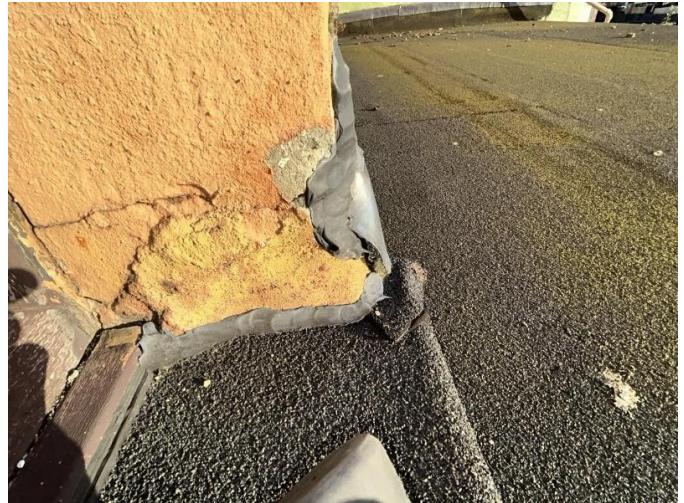
## Fiche 10: Dakbedekking Roofing

Geen asbest

| Opmerking | De analyse van de roofing wijst uit dat deze niet asbesthoudend is. Als bij werken blijkt dat onder deze roofing nog oudere roofinglagen aanwezig zijn, dienen deze eveneens geanalyseerd te worden om de aanwezigheid van asbest uit te sluiten. |
